PROGRAMY PRAC KONSERWATORSKICH

PAŁAC W WOSKOWICACH MAŁYCH

ELEWACJE, WNĘTRZA I BRAMA WJAZDOWA

TOM I. INFORMACJE OGÓLNE

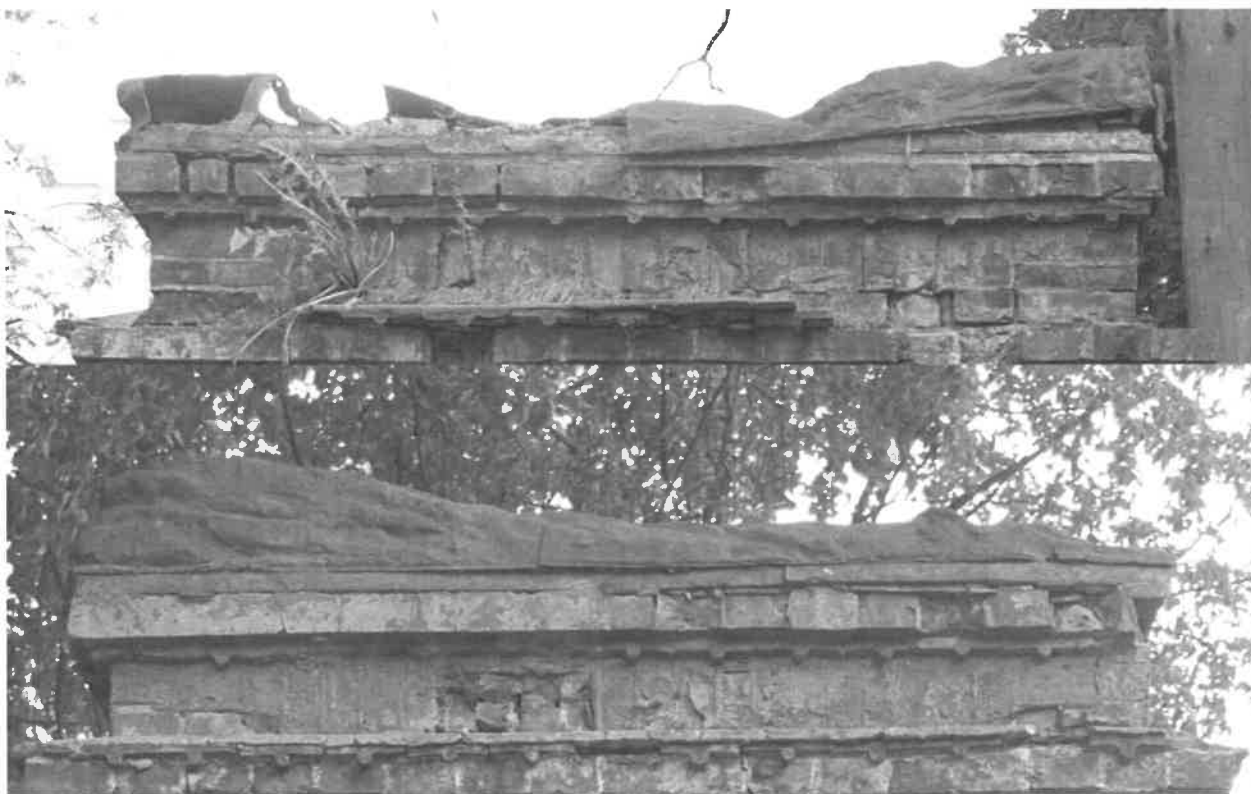
Dysponujemy zdjęciami bramy z początku XX wieku. Pozwala to stwierdzić, jak daleko posunęła się dewastacja obiektu. Największą, bezpowrotną stratą jest zaginięcie rzeźb jeleni wieńczących bramę wjazdową. Niestety, zachowane przekazy nie są wystarczające do opracowania kopii. Tym bardziej, że rzeźby nie były identyczne. Jelenie po dwóch stronach bramy były odmiennie upozowane. Prawy wydaje się bardziej statyczny.

Ryc. 15. Podstawy zaginionych jeleni z bramy wjazdowej - widok z czerwca 2016 roku.

2. Należy zdemontować zachowane resztki (podstawy) rzeźb ze zwieńczenia bramy wjazdowej i zabezpieczyć je przed dalszym zniszczeniem.
3. W programie prac konserwatorskich przyjęto rozwiązania opierające się na założeniu, że zachowaniu podlega istniejąca forma pałacu. Decyzję o ewentualnej likwidacji lub zmianie elementów całkowicie współczesnych (np. schodów) podejmie projektant w porozumieniu z właścicielem obiektu i Opolskim Wojewódzkim Konserwatorem Zabytków. Kolorystykę elewacji ujęto w części dotyczącej badań stratygraficznych.

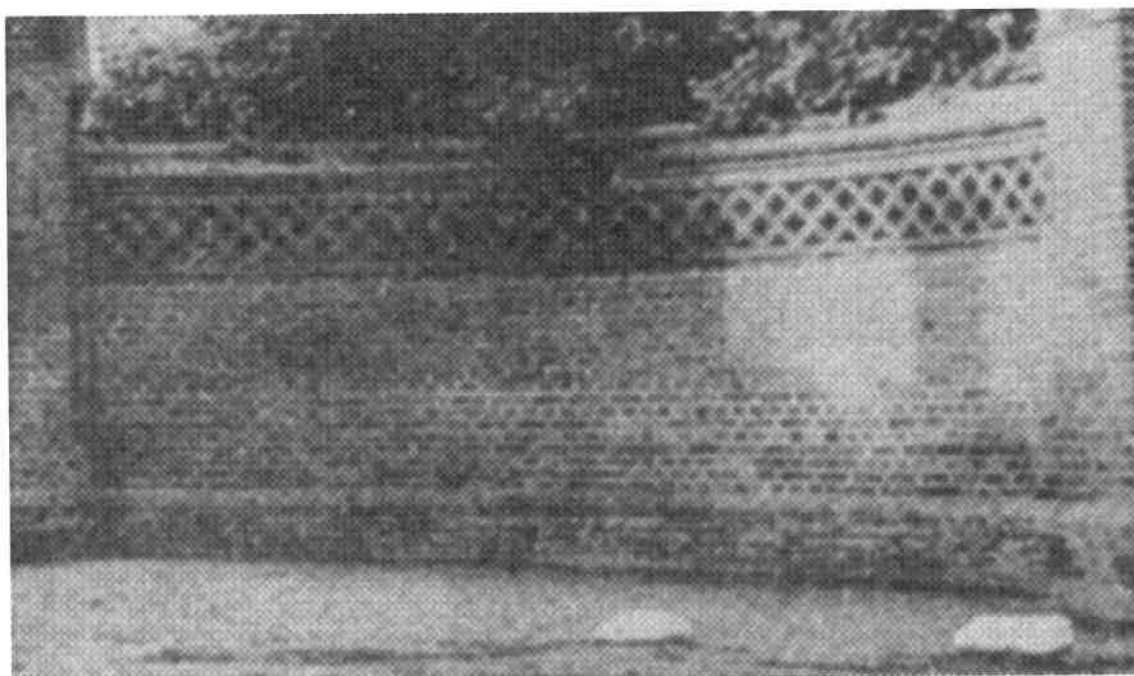
Ryc. 17. Prawa strona, rozebrany częściowo mur - widok z około 1899 roku.

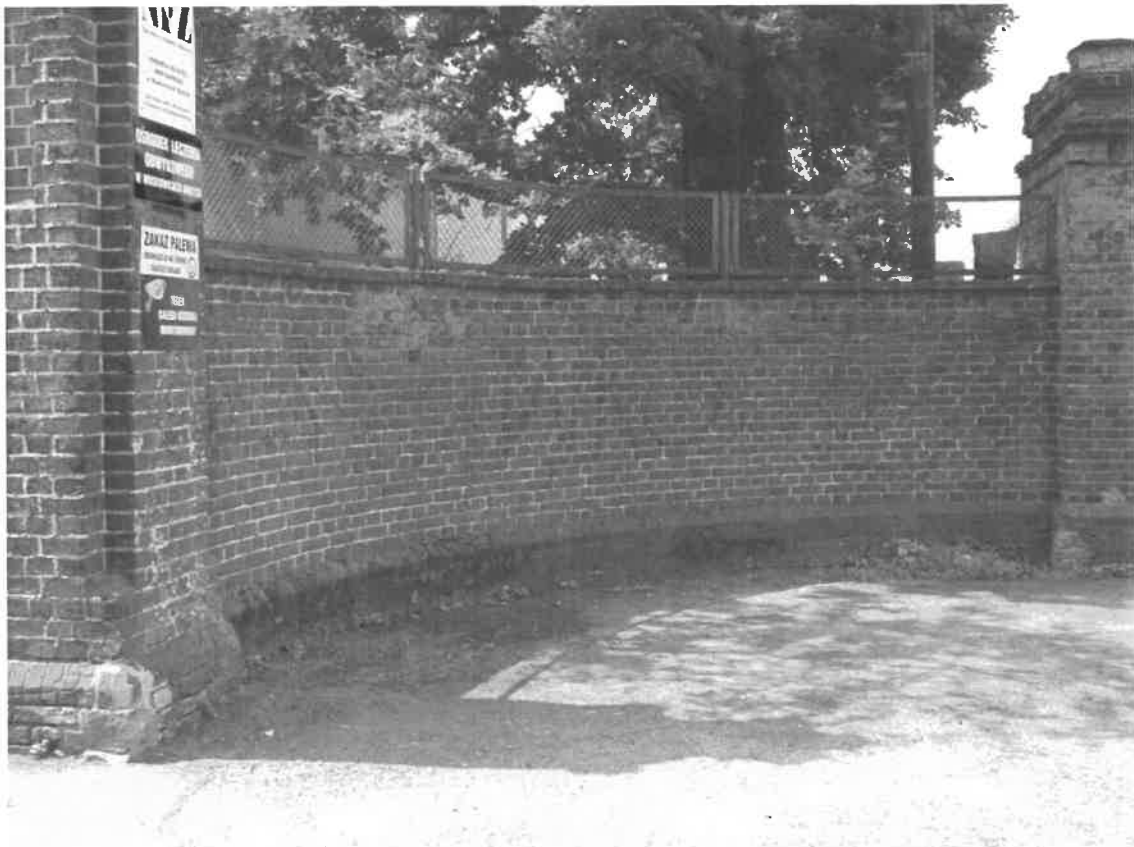
Ryc. 19. Lewa strona, rozebrany częściowo mur - widok z czerwca 2016.

Rozebraną, górną część muru zastąpiono metalową siatką (ryc. 19).

1. Należy zlikwidować istniejącą kratę wieńczącą mur bramy wjazdowej. W jej miejscu należy zaprojektować podwyższenie w formie murowanej z cegieł kratownicy w formie jak najbardziej zbliżonej do oryginalnej. Dopuszcza się też wykonanie kutych krat w formie nawiązującej do kratownicy murowanej, pod warunkiem uzyskania zgody Opolskiego Wojewódzkiego Konserwatora Zabytków. W przypadku wykonania kraty z metalu należy wykonać izolację korony muru wg odrębnego projektu budowlanego na istniejącej wysokości. W razie podjęcia decyzji o rekonstrukcji muru do jego pierwotnej wysokości - izolację korony wykonać na nowym, podwyższonym poziomie.
