## EKSPERTYZA DENDROLOGICZNA

Urząd Gminy Dobra  
ul. Szczecińska 16A, 72-003 Dobra

Grzepnica, ul. Malachitowa  
działka nr 37, obręb Grzepnica

Kościno, ul. Drozda 25  
działka nr 25, obręb Kościno

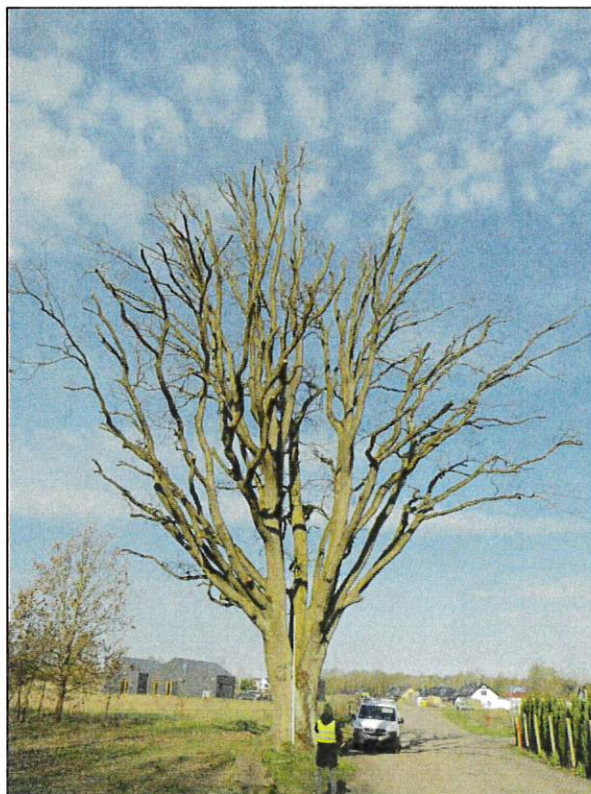
**Zdj. 1.** Pokrój drzewa wraz z otoczeniem

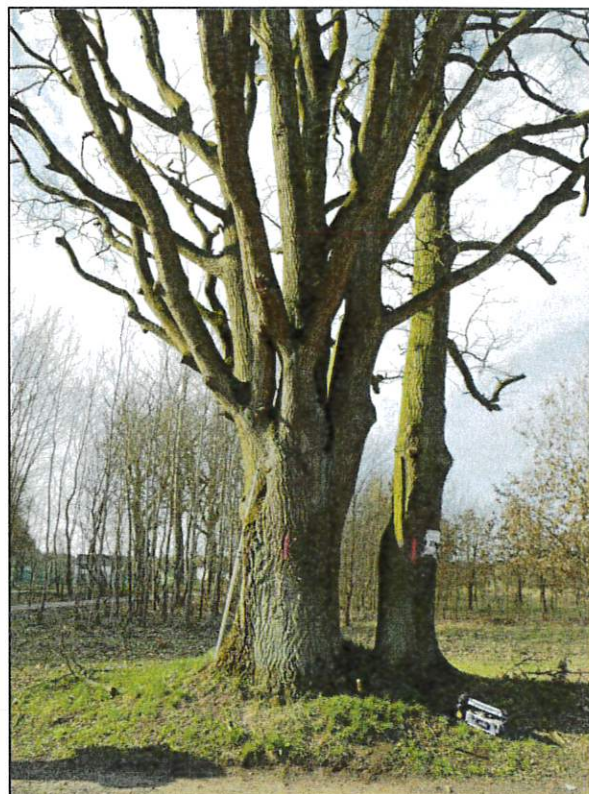
**Zdj. 2.** Nasada korony, pień. Drzewo tworzy dwojak z sąsiednim drzewem

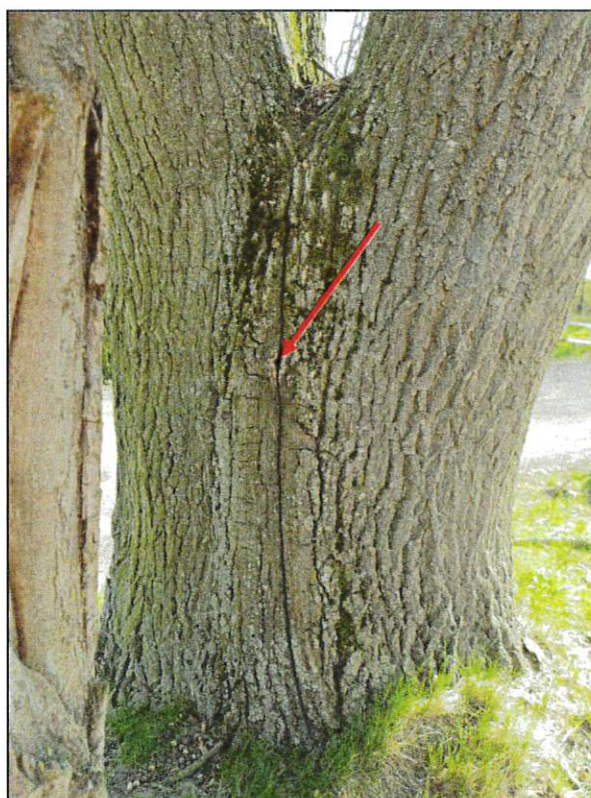
| Lp. | Element oceny | Wyniki<br>[T - tak, N- nie, ND - nie dotyczy] |
|---|---|---|
| 34 | Zakorek | T z pęknięciem i wypróchnieniem od strony NE (o głębokości min. 50 cm) |
| 66 | Statyka drzewa (FRC) | C - z uwagi na pęknięcie w rozwidleniu pnia |

**Zdj. 3.** Pęknięcie zakorka w rozwidleniu z wypróchnieniem

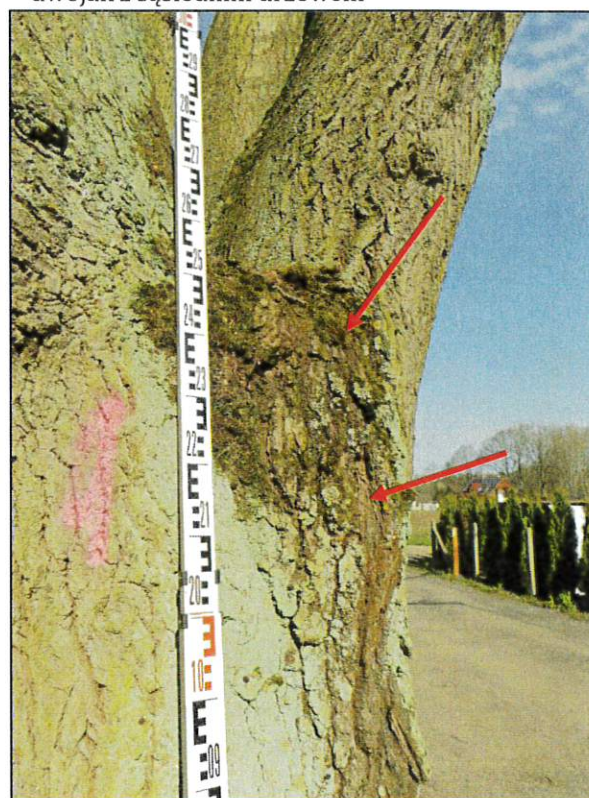
**Zdj. 4.** Pęknięty zakorek

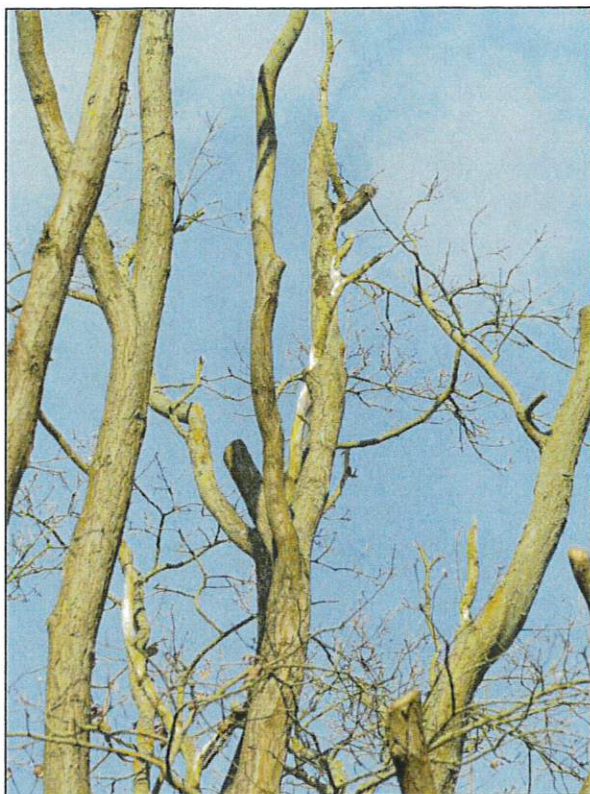
**Zdj. 5.** Posusz w koronie

Dodatkowo z korony drzewa należy usunąć posusz (100% martwych gałęzi). Nie należy ciąć żywych gałęzi.

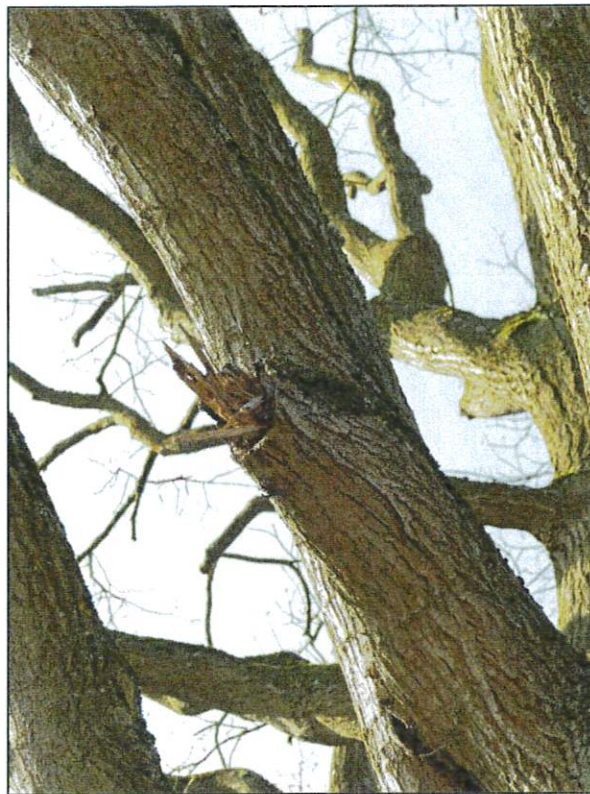
**Zdj. 6.** Ślad po wyłamaniu konaru

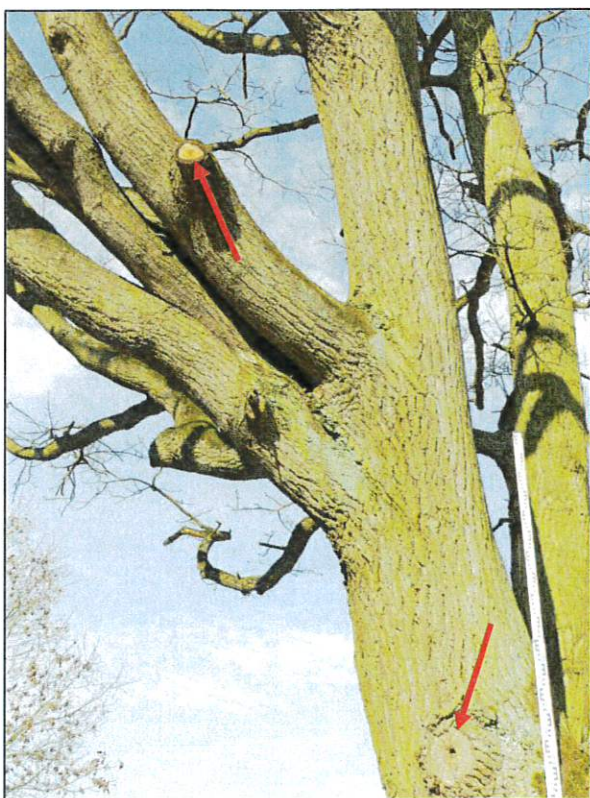
**Zdj. 7.** Ślady po cięciach w różnym stopniu załuszczenia

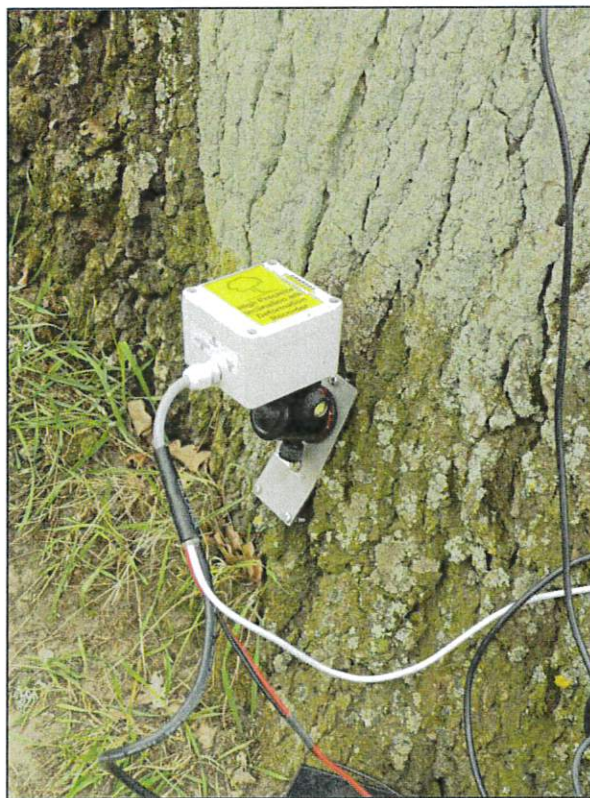
**Zdj. 8.** Czujnik podczas badania obciążeniowego

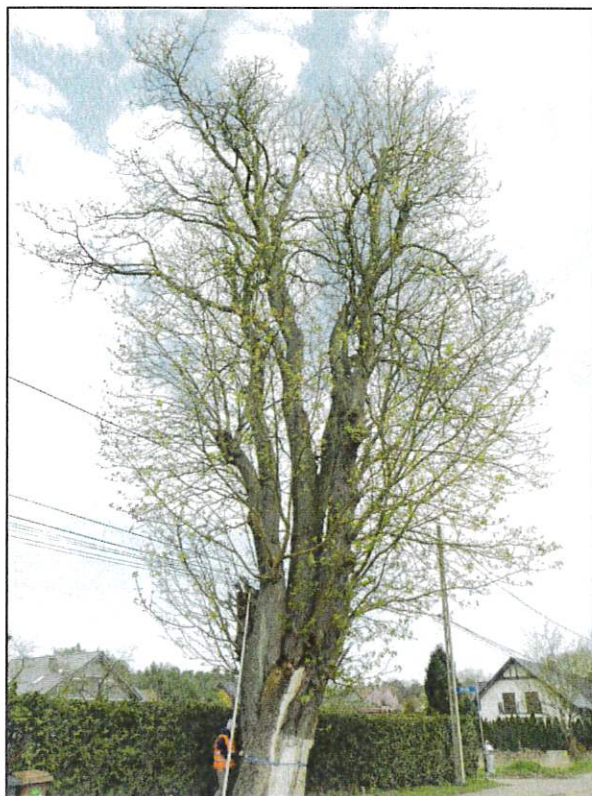
**Zdj. 1.** Nieregularna korona

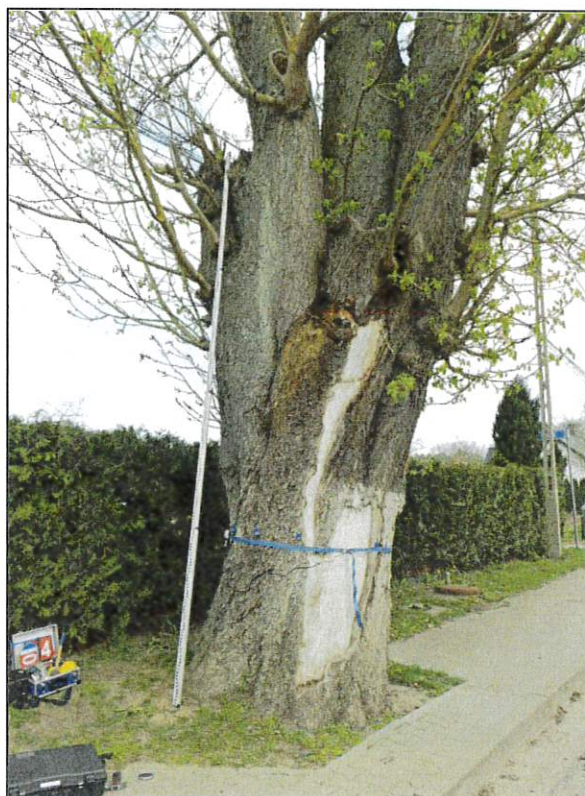
**Zdj. 2.** Otoczenie drzewa. Na pniu rozległa martwica oraz badanie tomografem

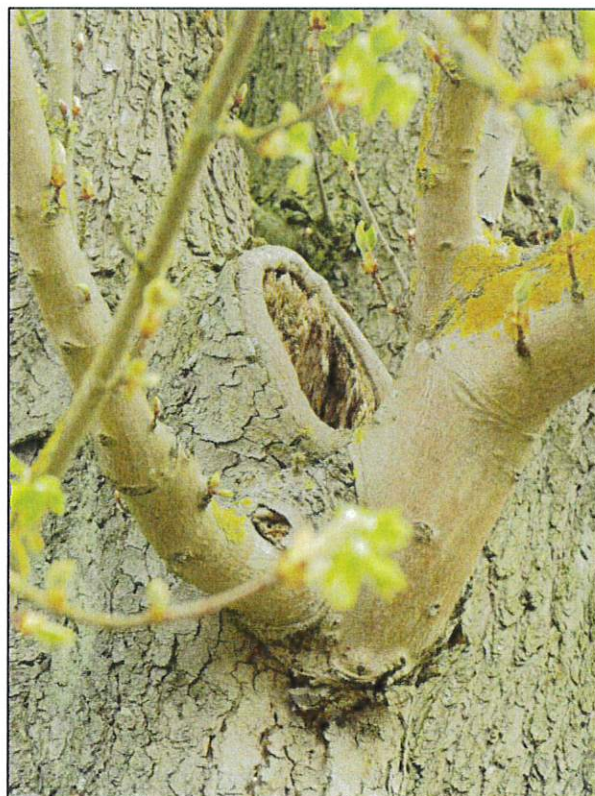
**Zdj. 3.** Ślad po cięciu z przeszłości

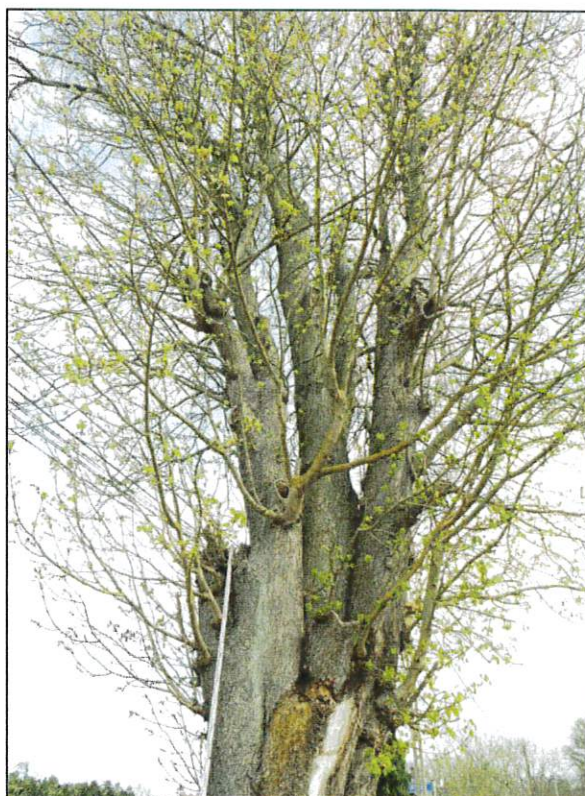
**Zdj. 4.** Nasada korony z zakorkami

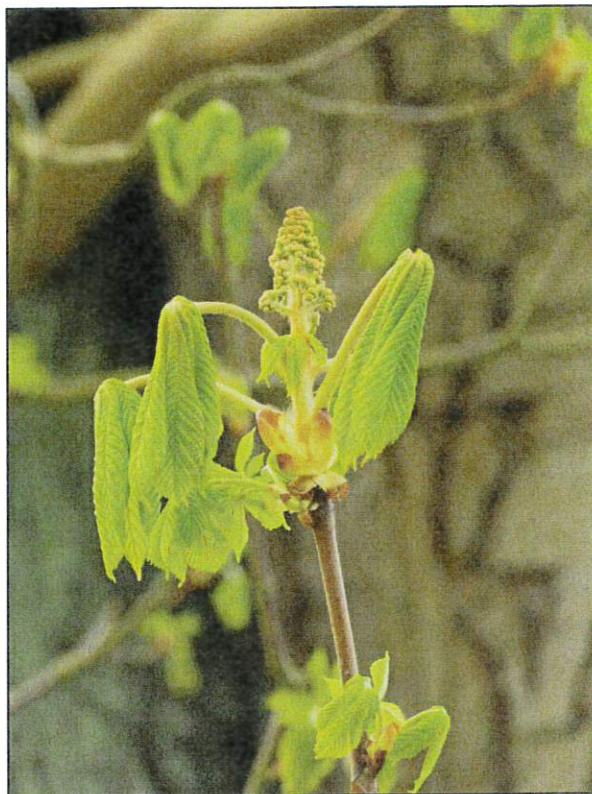
**Zdj. 5.** Aparat asymilacyjny w fazie wzrostu z widocznymi zawiązkami kwiatów

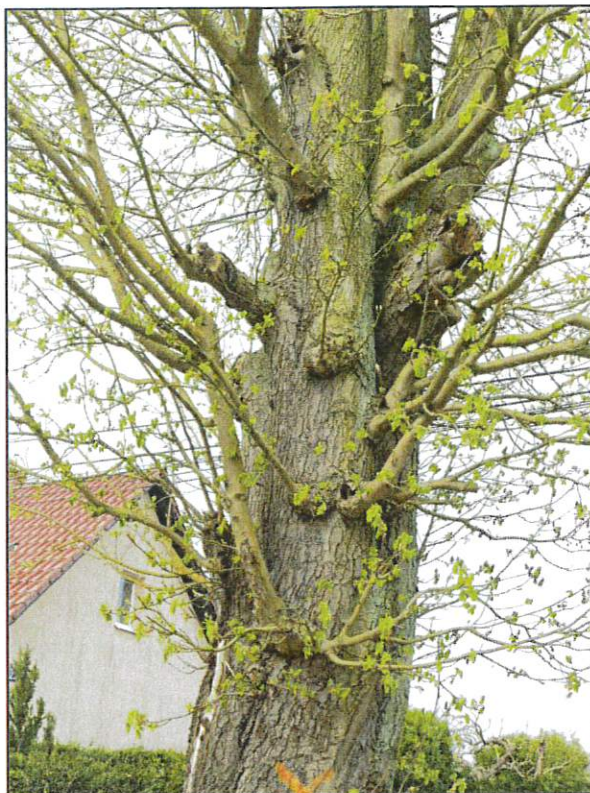
**Zdj. 6.** Korona wtórna. W koronie tylec z wypróchnieniem

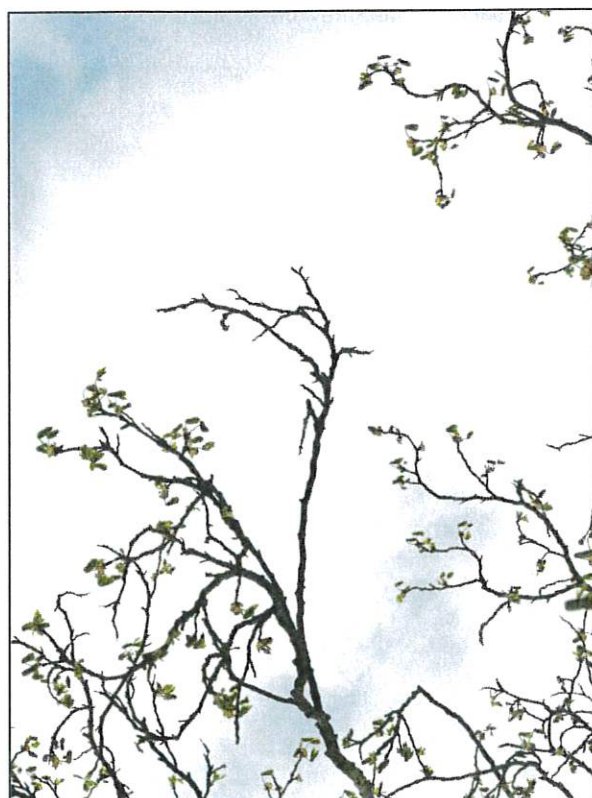
**Zdj. 7.** Posusz gałęziowy w koronie drzewa

Dodatkowo z korony drzewa należy usunąć posusz (100% martwych gałęzi). Nie należy ciąć żywych gałęzi. Należy również wykonać cięcia techniczne w celu zachowania skrajni drogowej (aktualnie gałęzie rosną równo z chodnikiem).

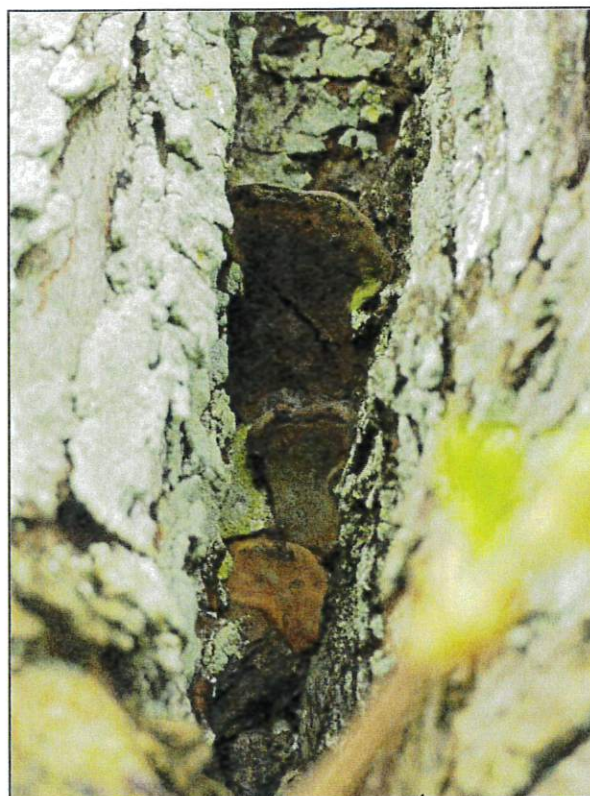
**Zdj. 8.** Owocniki grzybów w rozwidleniu

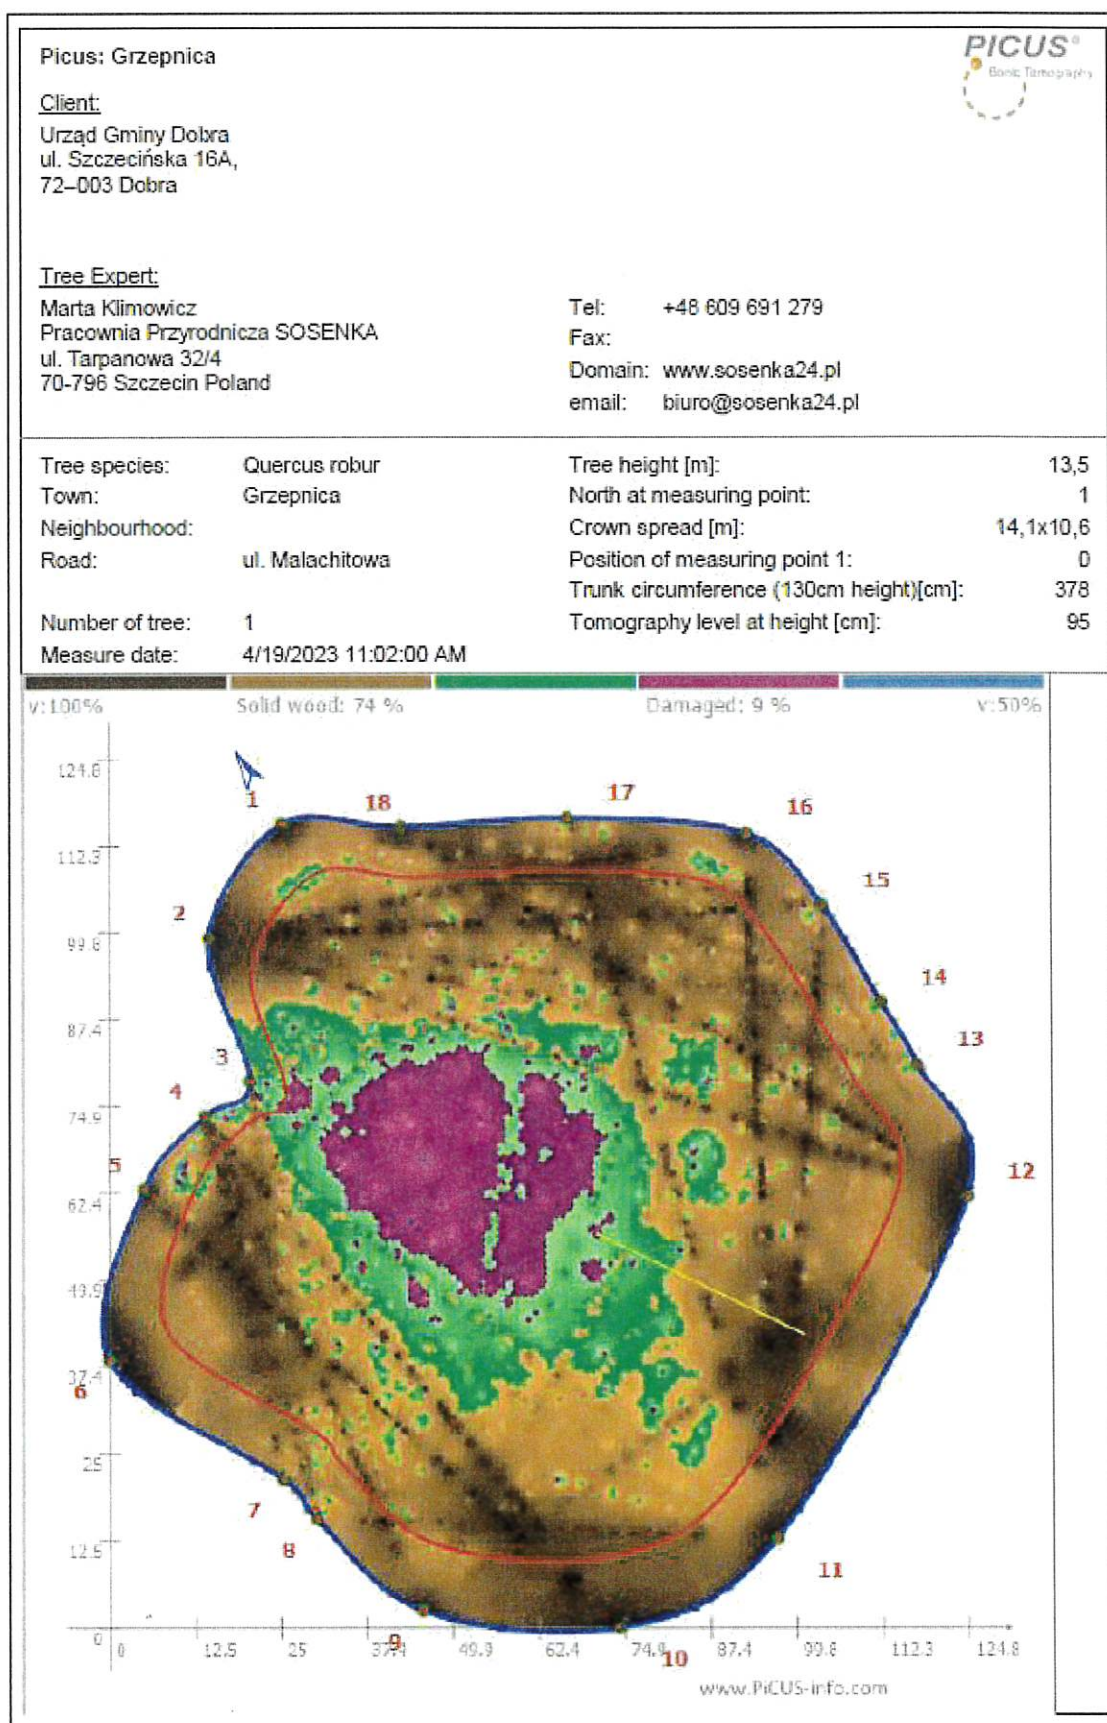
## 7.2.2. Tomogram

| BADANIE SPECJALISTYCZNE |
|---|
| <p>Badanie tomografem akustycznym przeprowadzono na wysokości 95 cm od poziomu gruntu w płaszczyźnie prostopadłej do osi morfologicznej pnia w obrębie rozległej martwicy na pniu. Stwierdzono deprecjację tkanek drzewnych w centralnej części oraz w kierunku NW obejmujące 9% z możliwym wypróchnieniem wnętrza pnia. Drzewo stosunkowo słabo grodziujące. Potencjalne przerwanie tkanek drzewnych w SE części pnia. Drewno zdrowe na poziomie 74%.</p> |
