## NOTATKA Z WIZJI LOKALNEJ I OGŁĘDZIN PLACÓWKI OŚWIATOWEJ

### SP NR 34 NA OPŁAWCU.

W dniu 11.01.2024r. dokonano oględzin zgłoszonych usterek w postaci zacieków na ścianach i sufitach w salach i komunikacjach. W wyniku oględzin stwierdzono prawdopodobne przyczyny przecieków na dachu:

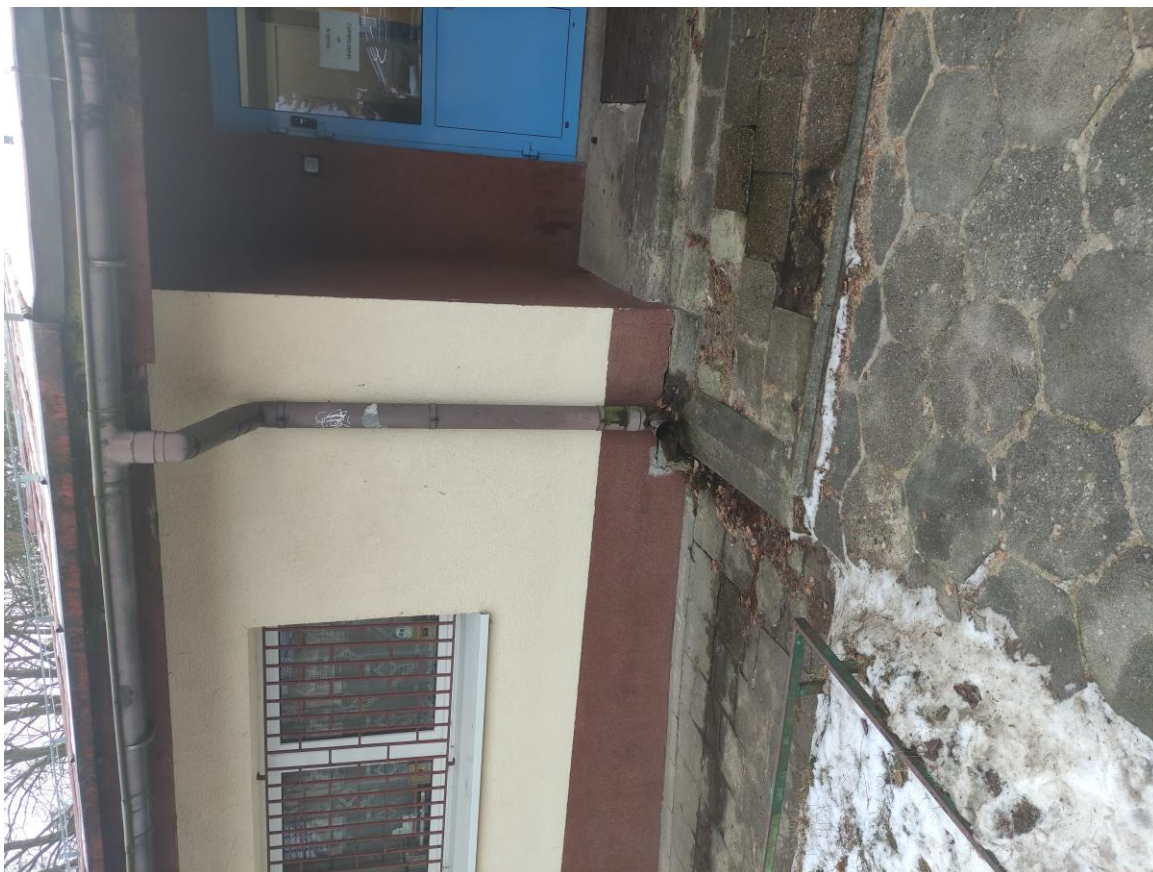
Fot. Przecieki dachu nad wejściem głównym, odwodnienie na teren posesji zalewanie ścian fundamentowych oraz wejścia głównego.

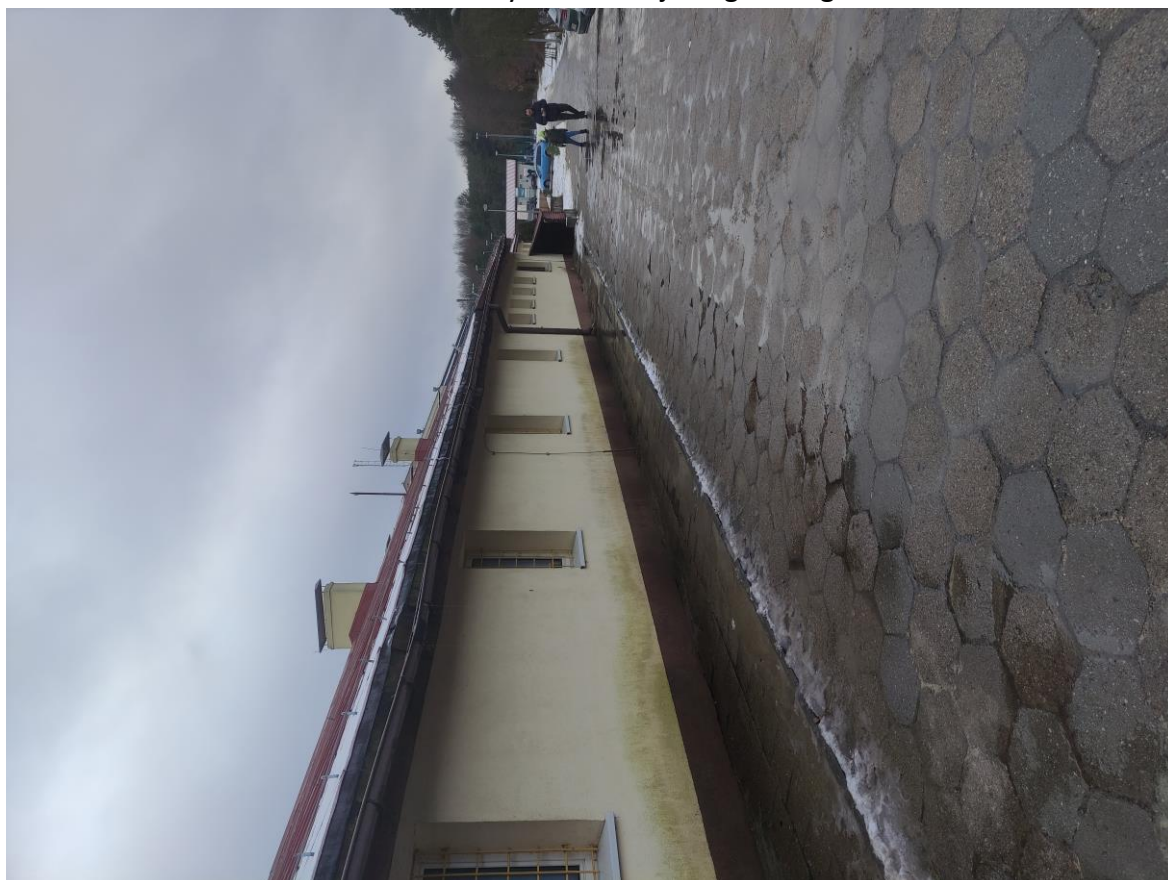
Fot. Przecieki dachu nad wejściem głównym, odwodnienie na teren posesji zalewanie ścian fundamentowych, oberwanie rynien na zgnitym okapie wykonanym z płyty OSB.

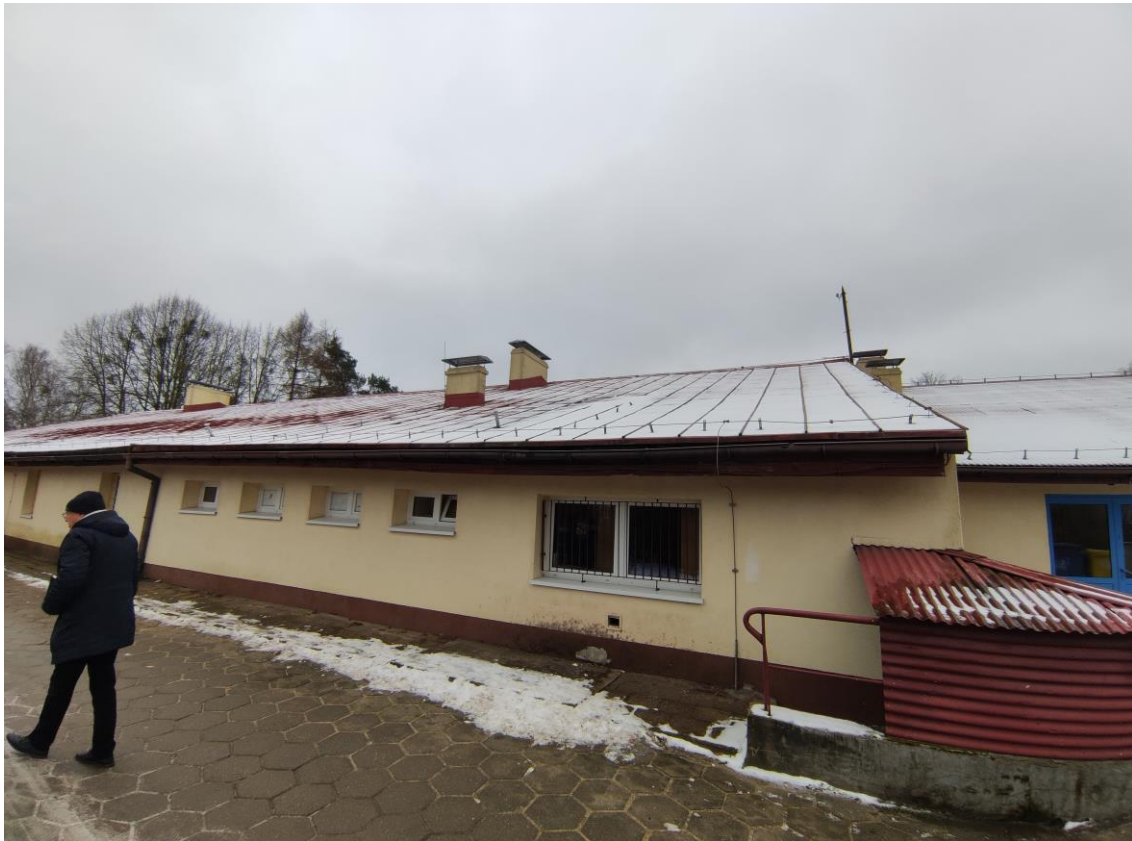
Fot. Przecieki dachu nad wejściem głównym, odwodnienie na teren posesji zalewanie ścian fundamentowych, oberwanie rynien na zgnitym okapie wykonanym z płyty OSB.

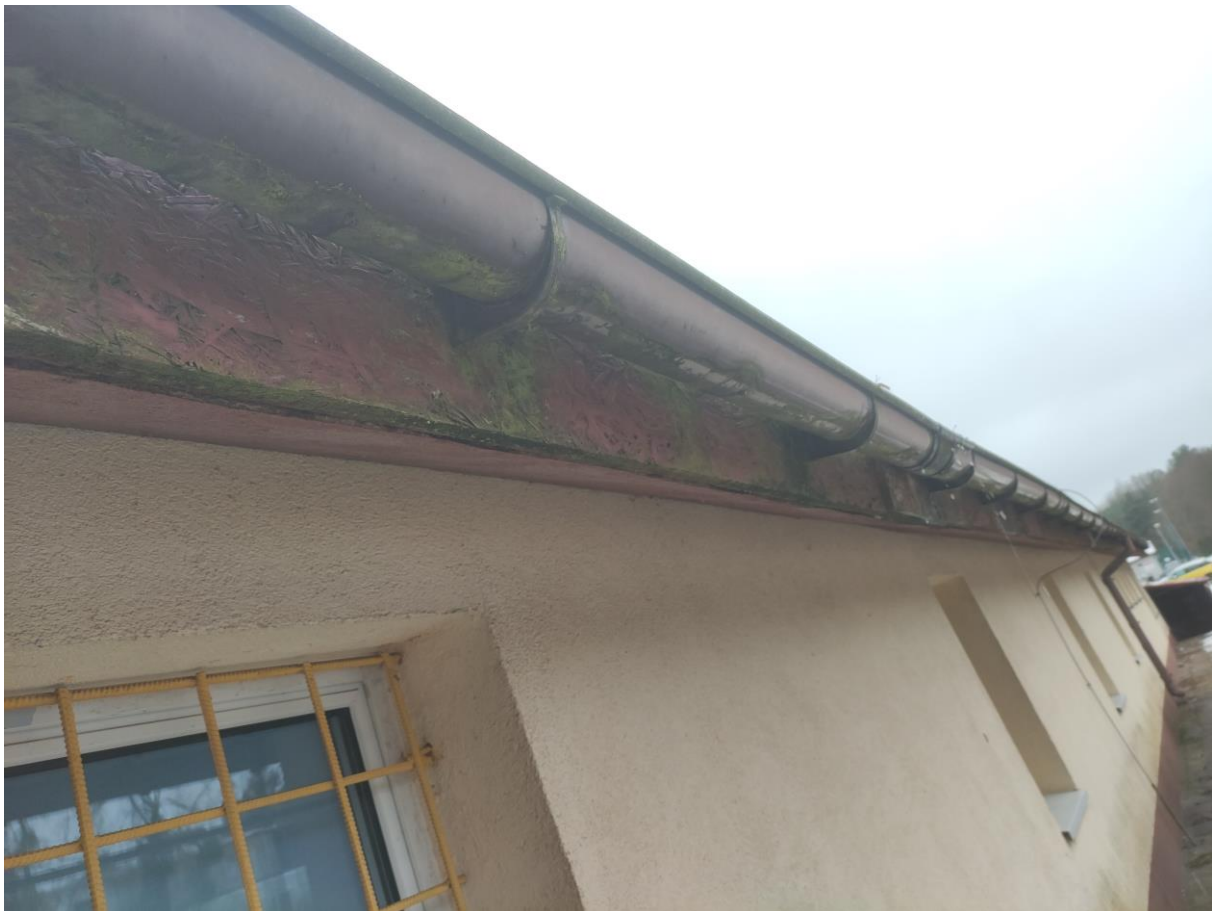
Fot. Przecieki dachu nad wejściem głównym, odwodnienie na teren posesji zalewanie ścian fundamentowych, oberwanie rynien na zgnitym okapie wykonanym z płyty OSB.

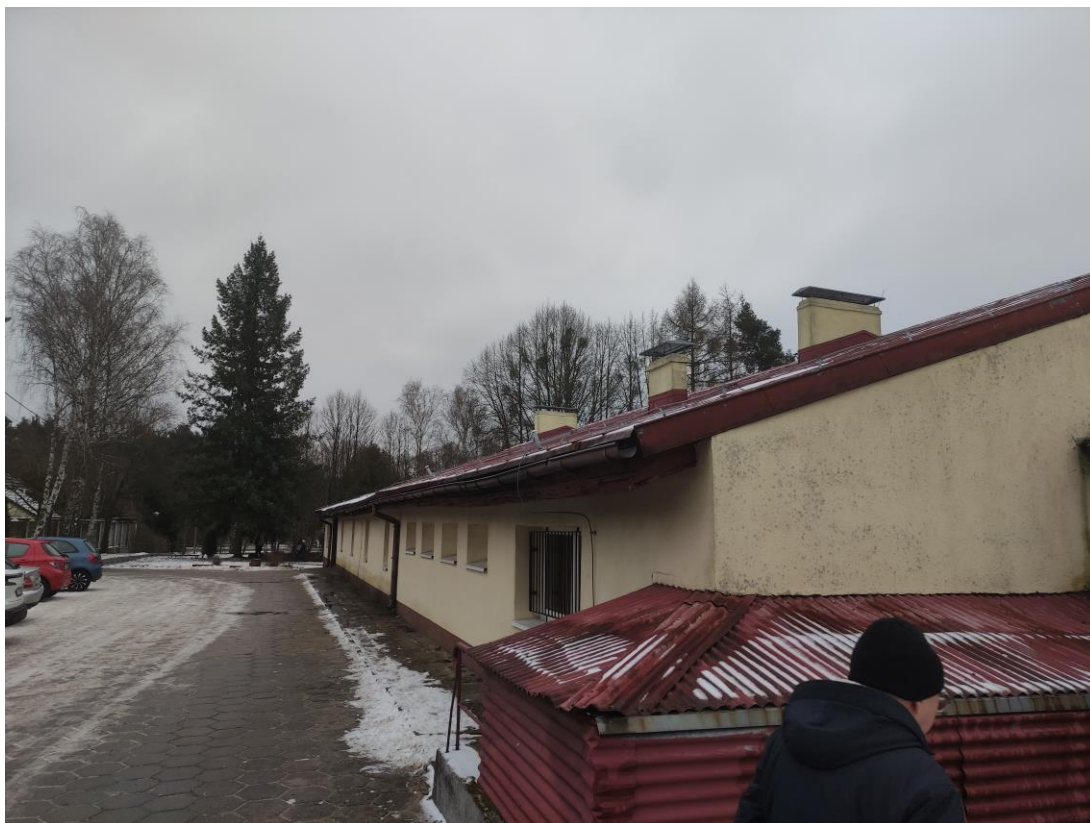
Fot. Przecieki dachu nad wejściem głównym, odwodnienie na teren posesji zalewanie ścian fundamentowych, oberwanie rynien na zgnitym okapie wykonanym z płyty OSB.

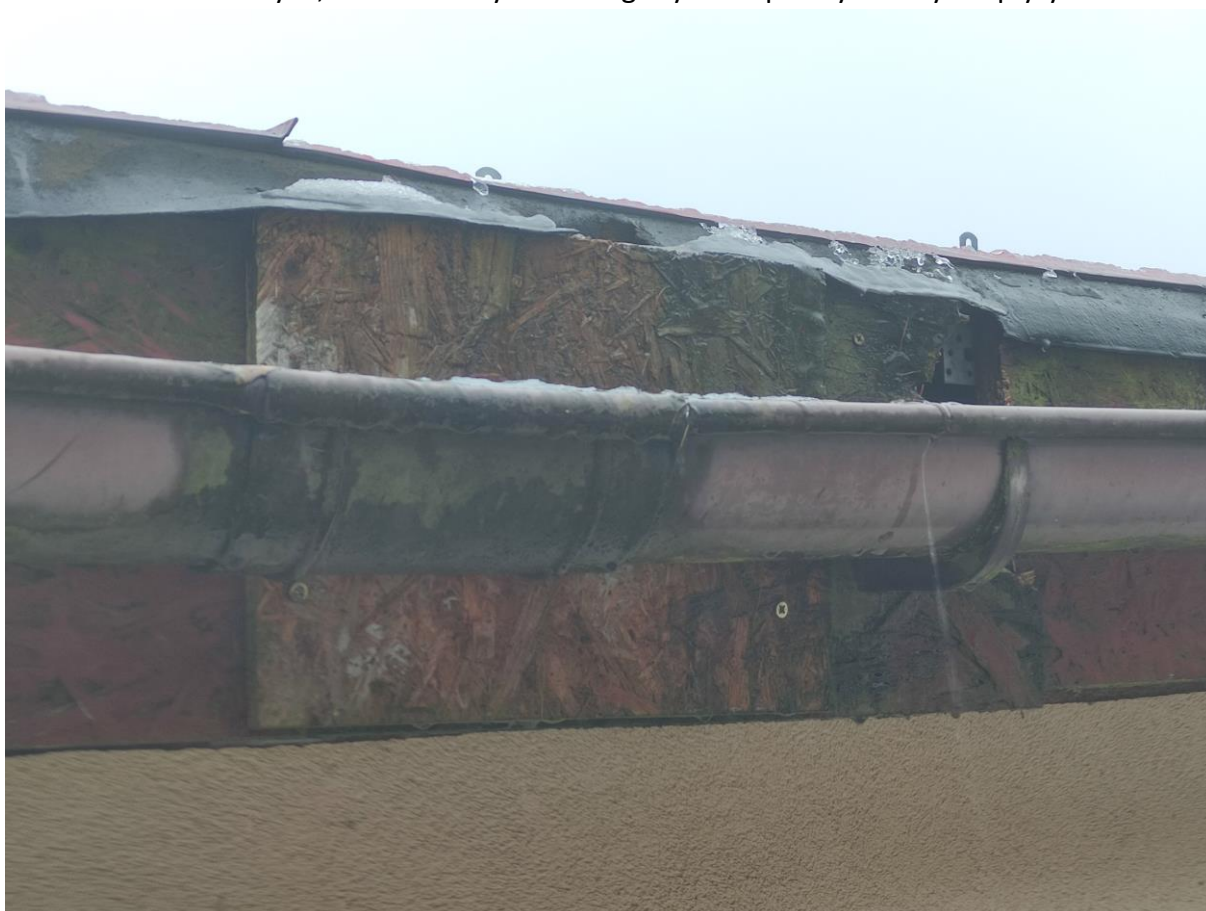
Fot. Przecieki dachu budynku głównego, zgnity okap wykonany z płyty OSB. Uszkodzone i

nieszczelne obróbki blacharskie i rynny.

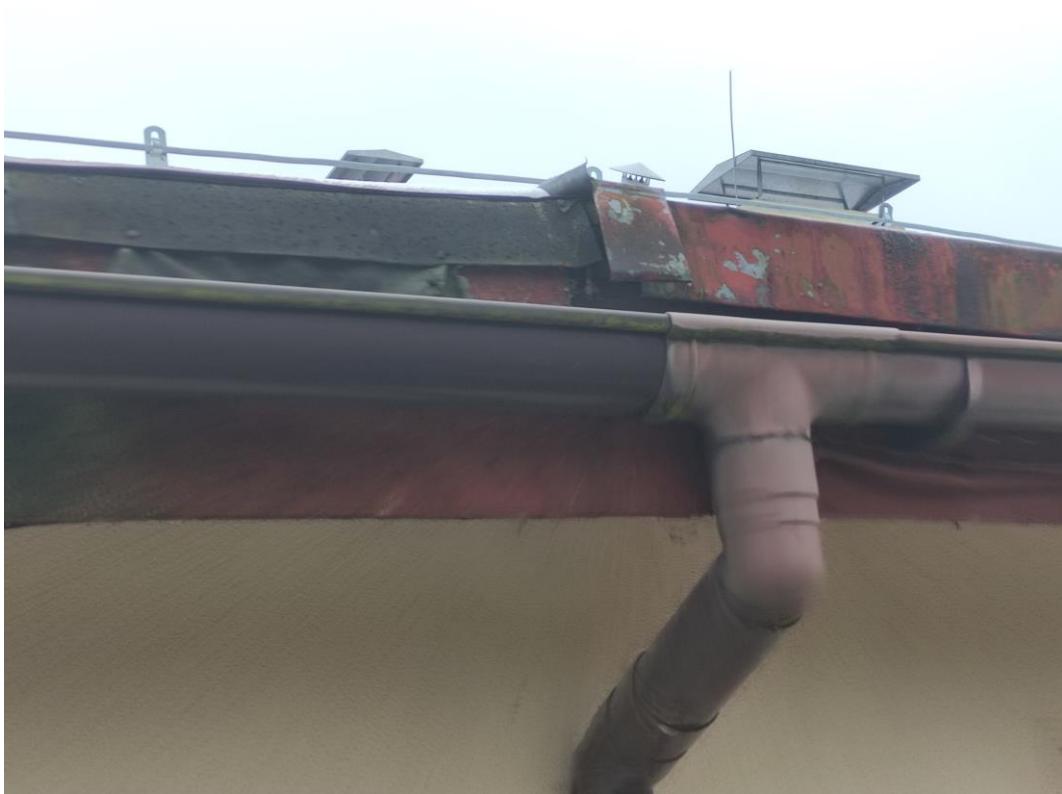
Fot. Przecieki dachu budynku głównego, zgnity okap wykonany z płyty OSB. Uszkodzone i nieszczelne obróbki blacharskie i rynny.

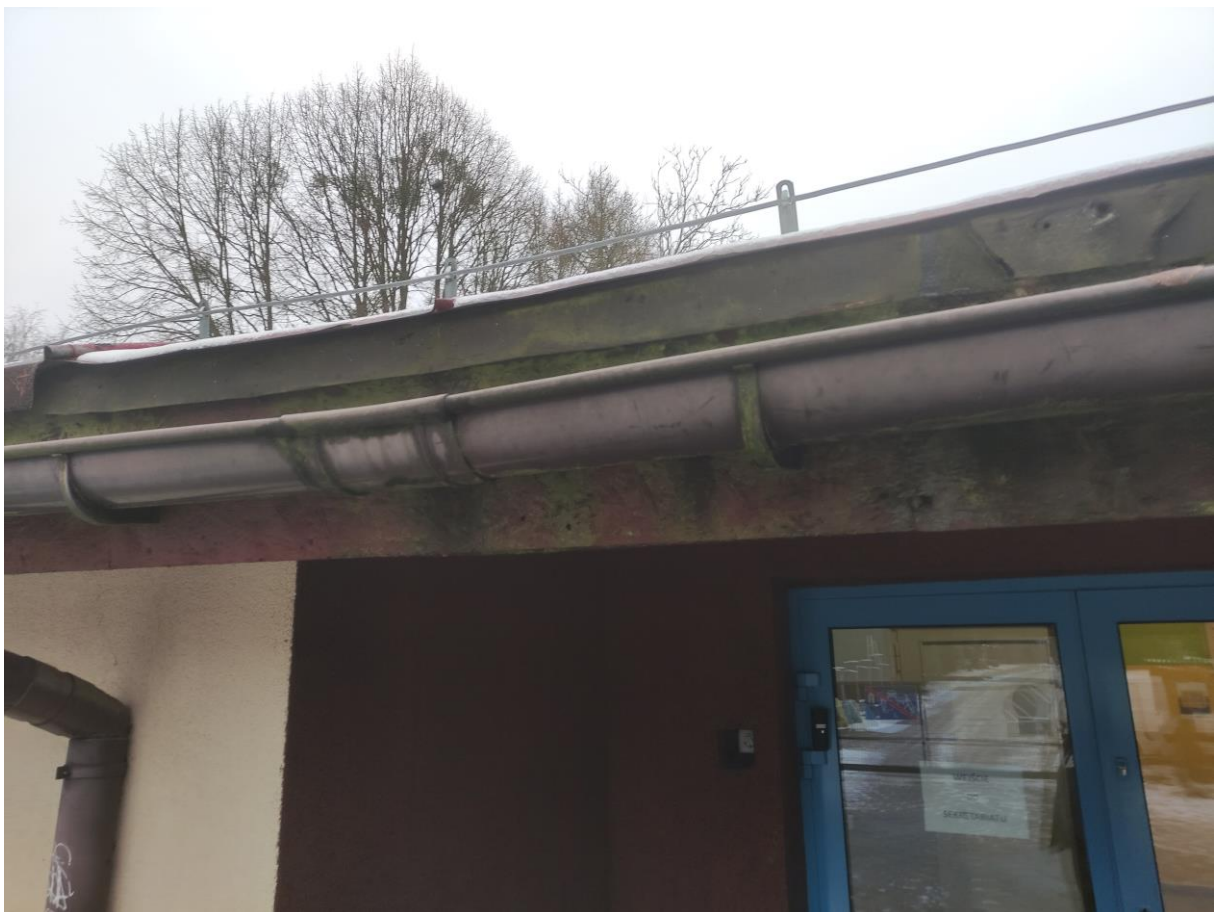
Fot. Przecieki dachu budynku głównego, zgnity okap wykonany z płyty OSB. Uszkodzone i nieszczelne obróbki blacharskie i rynny.

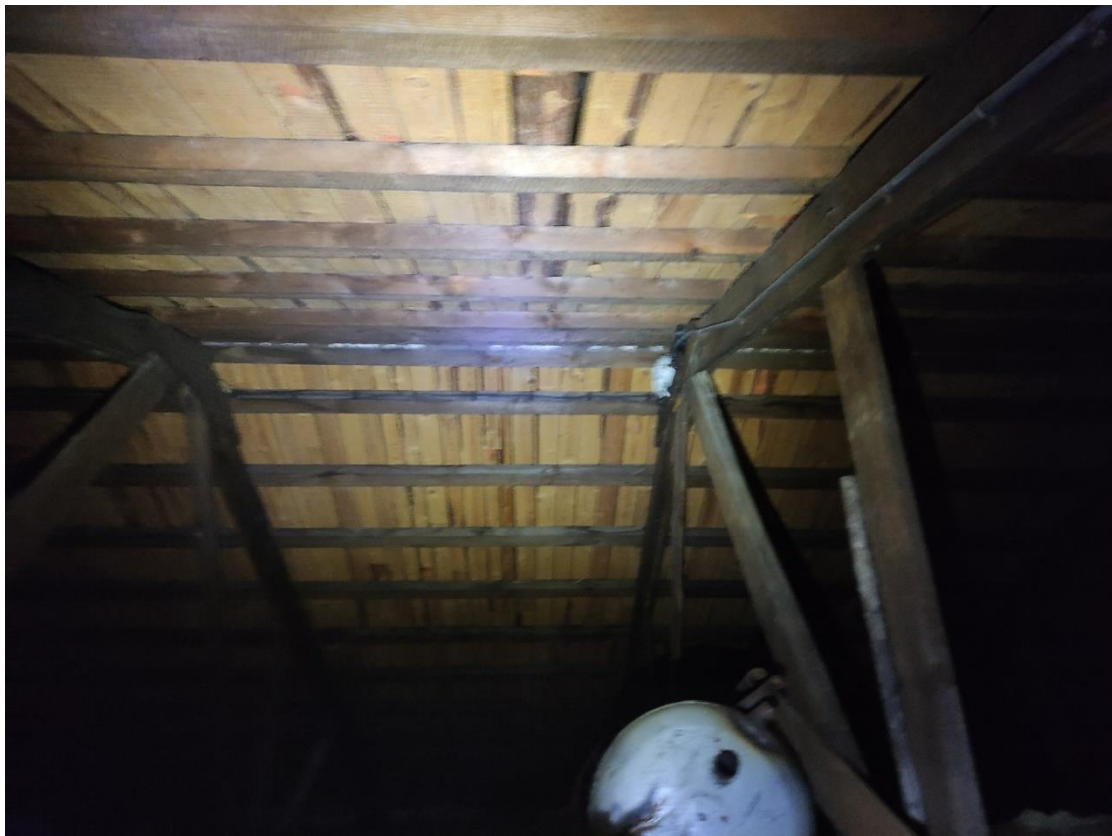
Fot. Przecieki dachu budynku głównego, nieszczelność pokrycia dachu liczne przecieki w obrębie kominów oraz przy łącznikach mocujących blachę do konstrukcji dachu, brak membrany dachowej (lub papy) pod pokryciem z blachy

Podsumowując zaleca się zlecenie wyspecjalizowanej firmie wykonawczej wykonanie nowego pokrycia całego dachu w postaci warstwy membrany dachowej (lub papy podkładowej) oraz nowego pokrycia z blachy (wraz z wymiana obróbek blacharskich opisanych powyżej oraz naprawą i obróbką czapek kominowych a także przemurowaniem kominów). Wykonanie kompleksowo tych robót zapewni szczelności dachu. Dalsze próbowanie wykonania napraw lokalnie pokrycia istniejącego nie zapewni szczelności dach i nie zabezpieczy przed przeciekami.

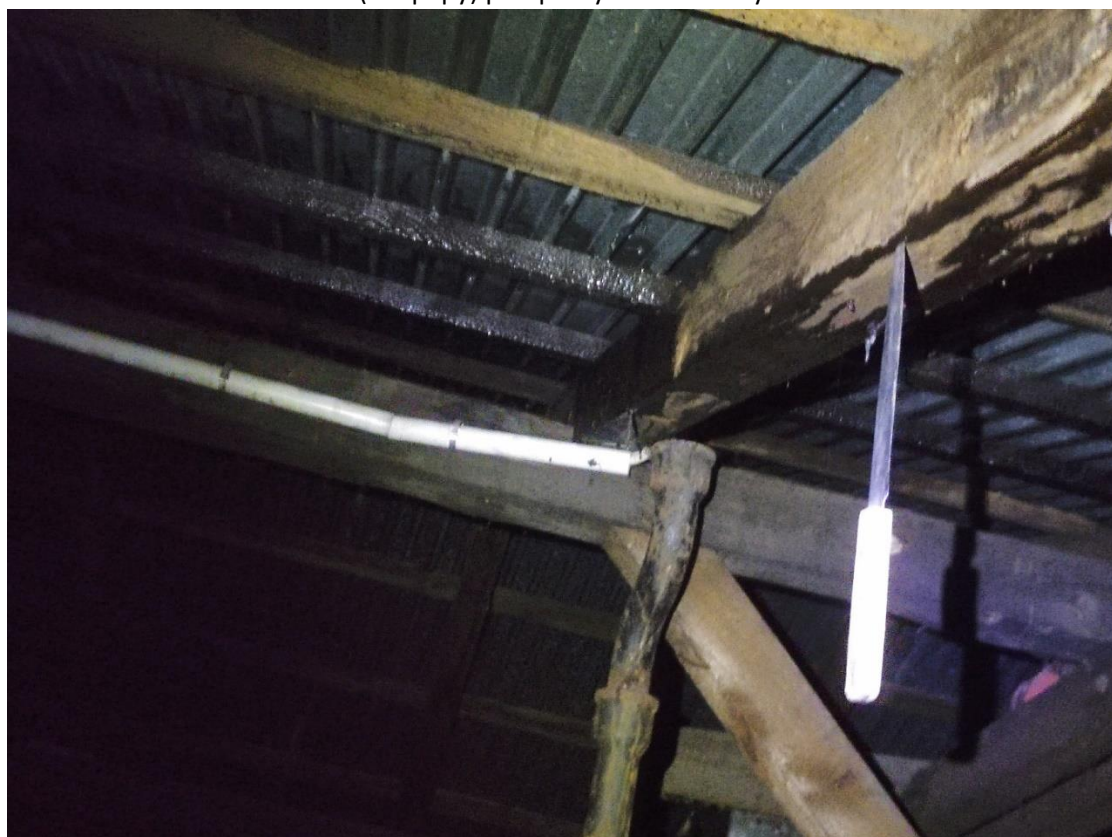
Fot. Przecieki dachu budynku głównego, nieszczelność pokrycia dachu liczne przecieki w obrębie kominów oraz przy łącznikach mocujących blachę do konstrukcji dachu, brak membrany dachowej (lub papy) pod pokryciem z blachy. Lokalnie występuje korozja biologiczna elementów drewnianej konstrukcji więźby dachowej.

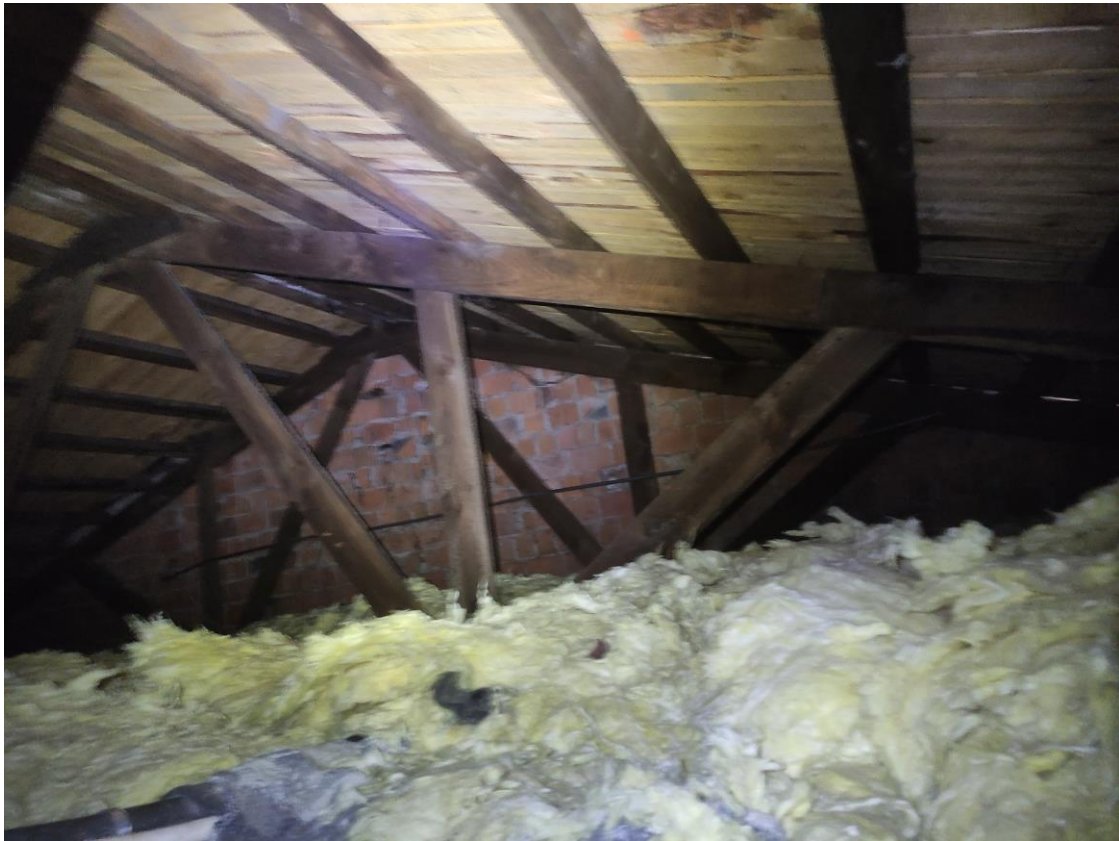
Fot. Termo izolacja stropodachu –warstwy izolacji termicznej w przestrzeni dachowej, które uległa zgniciu podczas zalania i przecieków warstwy pokrycia dachu.

3. Instalacja odgromowa – wykonana na kotwach stalowych wystających mocowanych mechanicznie do pokrycia z blachy należy wymienić na nieinwazyjną systemową, która nie będzie powodować korozji pokrycia i przecieków .
4. Termo izolacja stropodachu – należy zweryfikować podczas robót stan warstwy izolacji termicznej w na strychu, które uległy zamoknięciu i zgniciu podczas zalania i przecieków warstwy pokrycia dachu. Zdegradowana izolacja termiczna nie stanowi oporu i przegrody termicznej dla dachu, należy ją wymienić na nową – należałoby przyjąć ok 30-40% powierzchnia dachu.
5. Zaleca się rozważyć odprowadzenie wody opadowej z dachu do skrzynek rozsączających aby woda opadowa przy opadach nie zalewała fundamentów i wejść do szkoły.

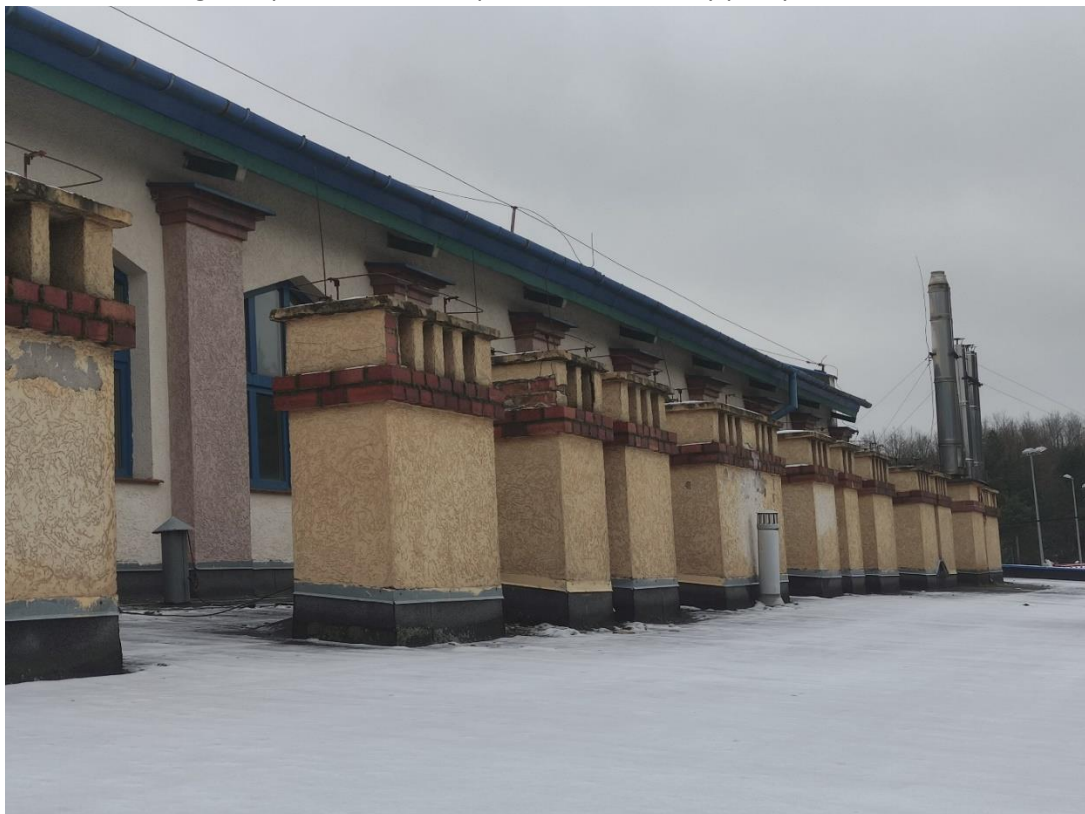
2. Kominy wentylacyjne na dachu budynków – liczne spękania i braki w masie betonowej czapek oraz wyerodowana cegła z której wykonane są trzony kominowe powodują przedostawanie się wody do kanałów wentylacji grawitacyjnej i dalej do pomieszczeń. Czapki betonowe należy naprawić poprzez uzupełnienie masami naprawczymi do betonów (lub wymienić jak na budynku pierwszym na czapki z obróbek blacharskich), następnie czapki należałoby pokryć papą wraz z okapową obróbką blacharską która zabezpieczy górę czapki oraz krawędzie boczne przed dalszą korozją i przeciekami. Trzony kominowe należy naprawić przez przemurowanie uszkodzonych cegieł i wykonanie nowych tynków wzmocnionych siatką – całość pomalować i ujednolicić kolorystycznie. W przestrzeni dachowej wyprowadzone są odpowietrzenia kanalizacji sanitarnej które nie zostały wyprowadzone ponad dach – należy je wyprowadzić przez zamontowane kominki

Fot. Dachy budynków szkoły– zdegradowane daszki i piony kominowe , odpadający tynk i rozwarstwiająca się cegła.

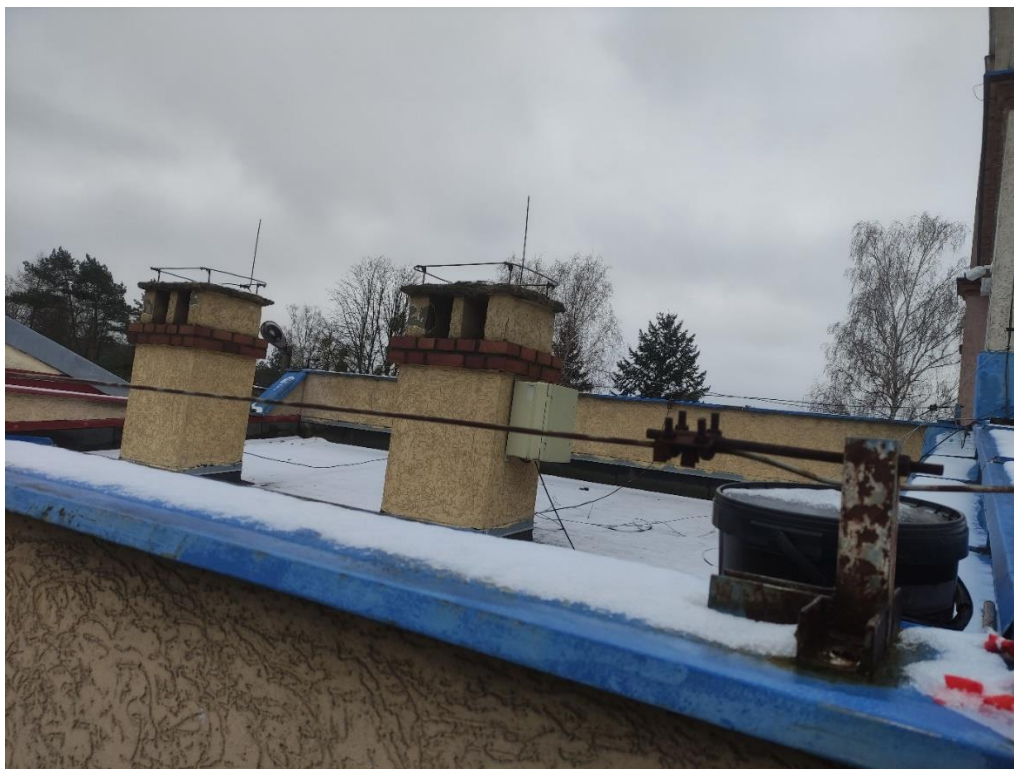
Fot. Dachy budynków szkoły– zdegradowane daszki i piony kominowe , odpadający tynk i rozwarstwiająca się cegła.

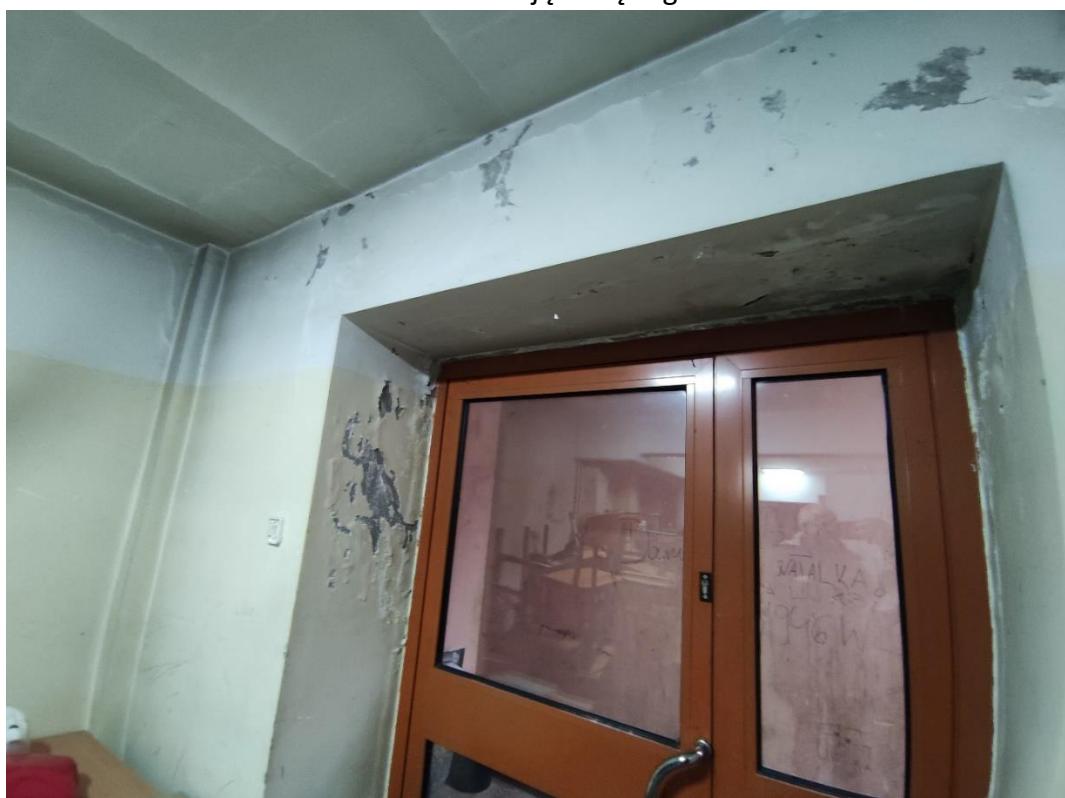
Fot. Zacieki i zagrzybenie wejścia od strony szatni – w wyniku odprowadzania wody opadowej na teren chodników przy dużych opadach woda cofa się i zalewa wejście od strony szatni.

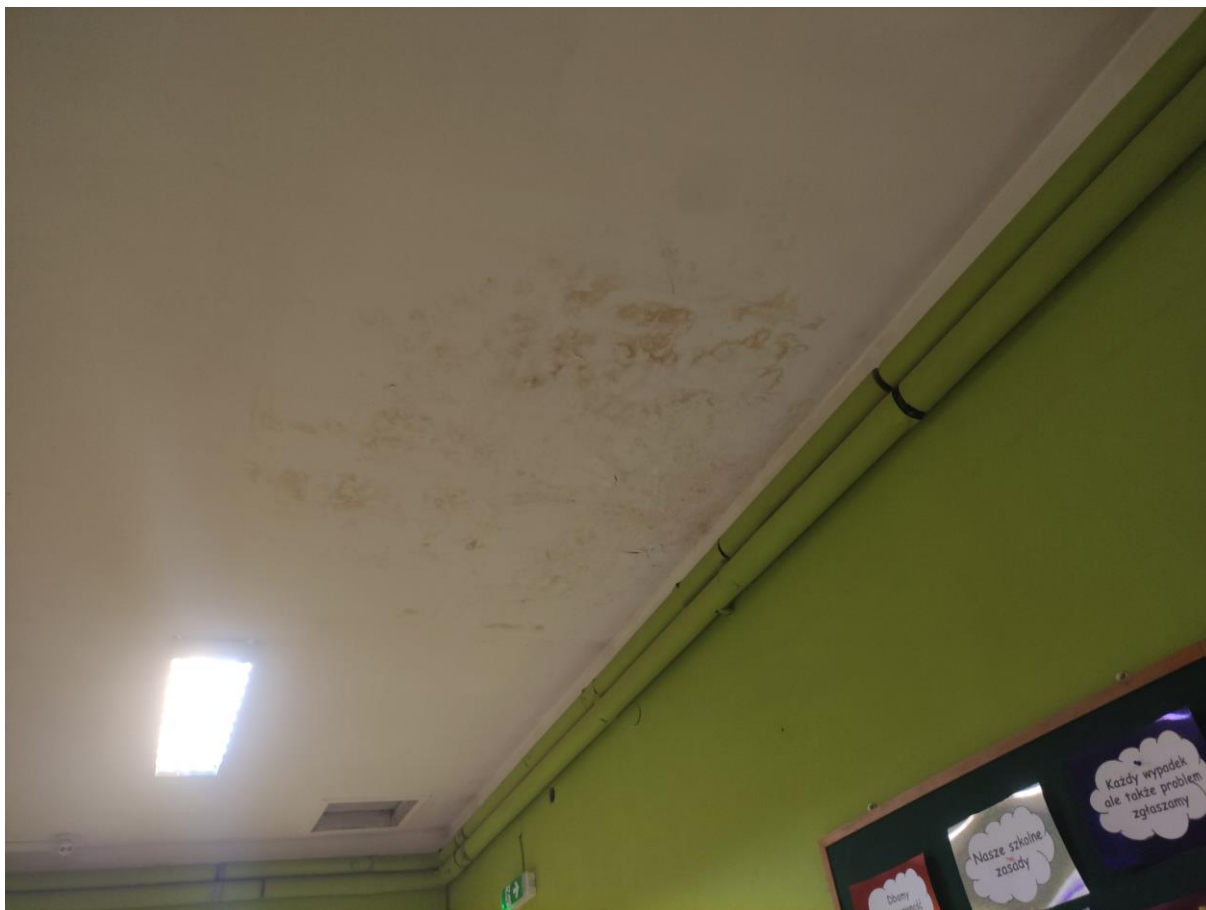
Fot. Zacieki w salach i na komunikacji.

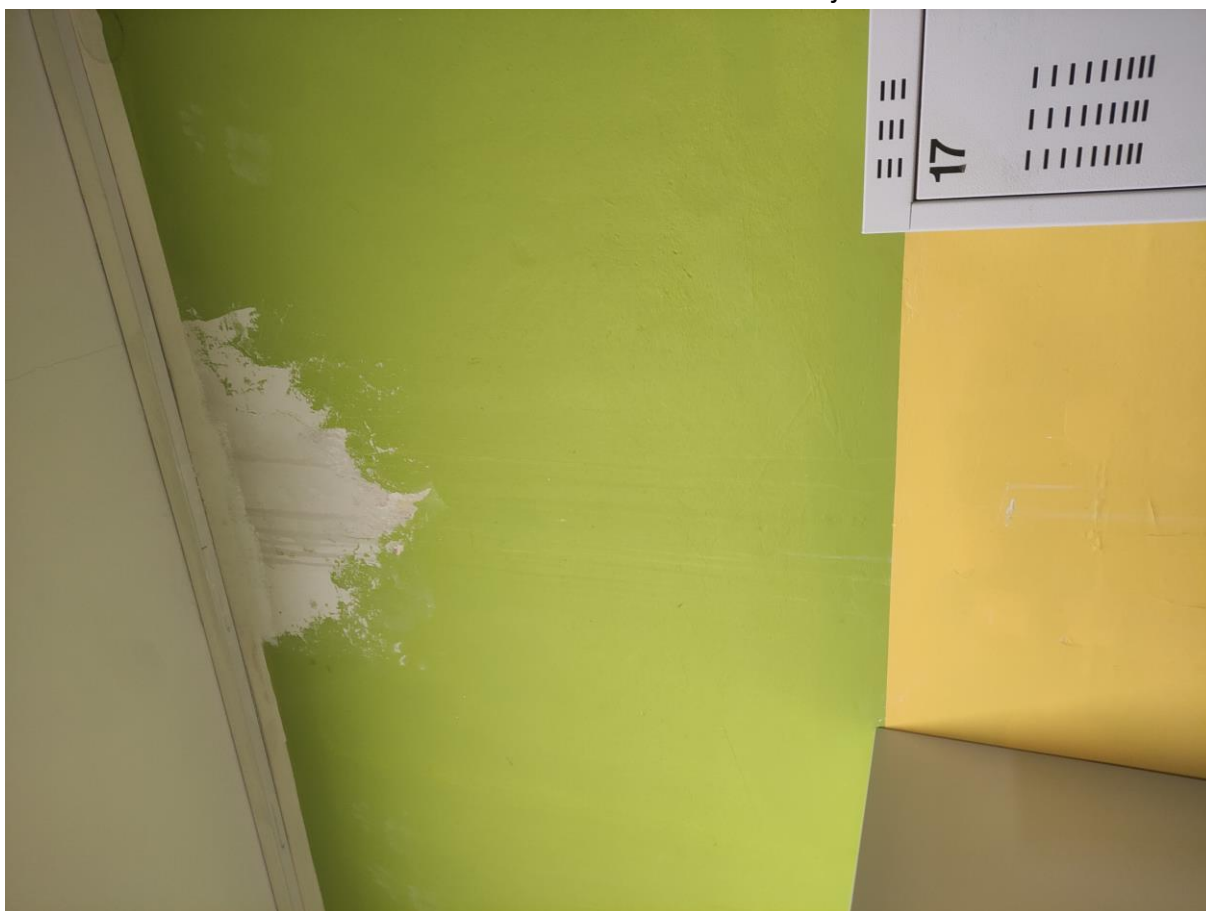
Fot. Zacieki w salach i na komunikacji.

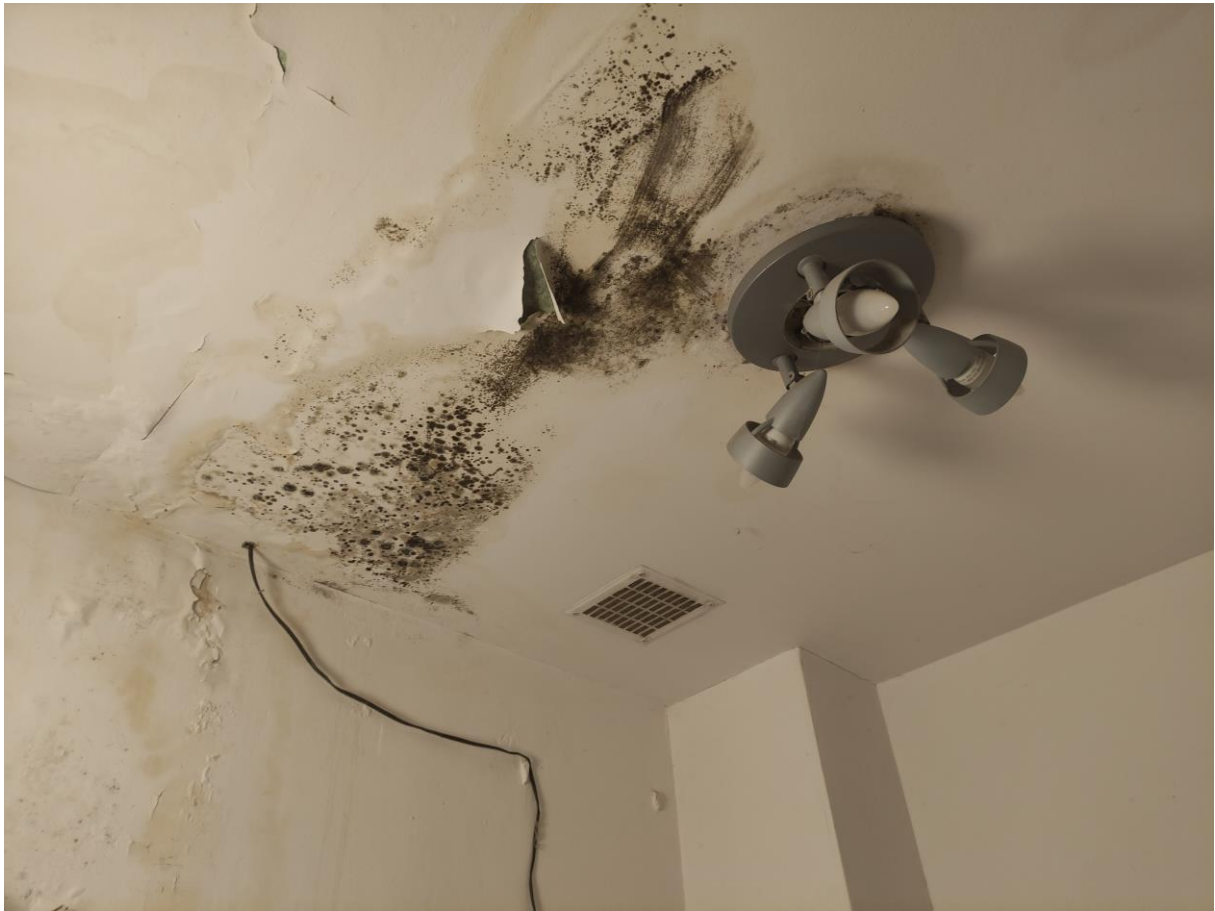
Fot. Zacieki w salach i na komunikacji.

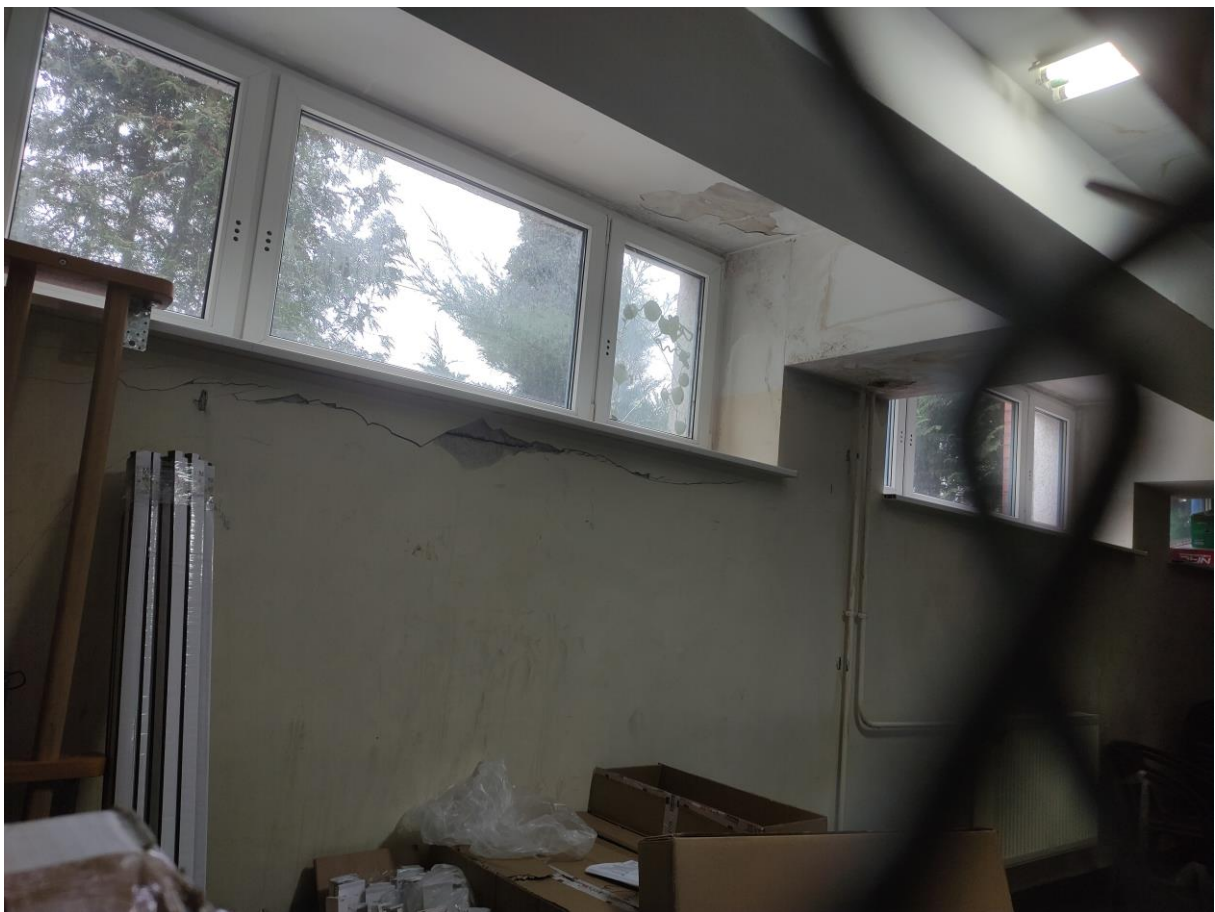
Fot. Zacieki ścian w szatni w wyniku odprowadzenia wody opadowej na teren obiektu.
