EKSPERTYZA BUDOWLANA

TEMAT : Wykonanie inwentaryzacji budowlanej oraz ekspertyzy budowlanej dot. określenia stanu technicznego i bezpieczeństwa budynku - pałacu myśliwskiego w Nowym Duninowie, wpisanego do rejestru zabytków pod numerem 504/1148. Decyzją z dnia 22 maja 1975 r. Lokalizacja: działka nr ew. 410/3 obręb Nowy Duninów, gm. Nowy Duninów.

Adres obiektu budowlanego: Nowy Duninów ul. Pałacowa nr 4, działka nr ew. 410/3.

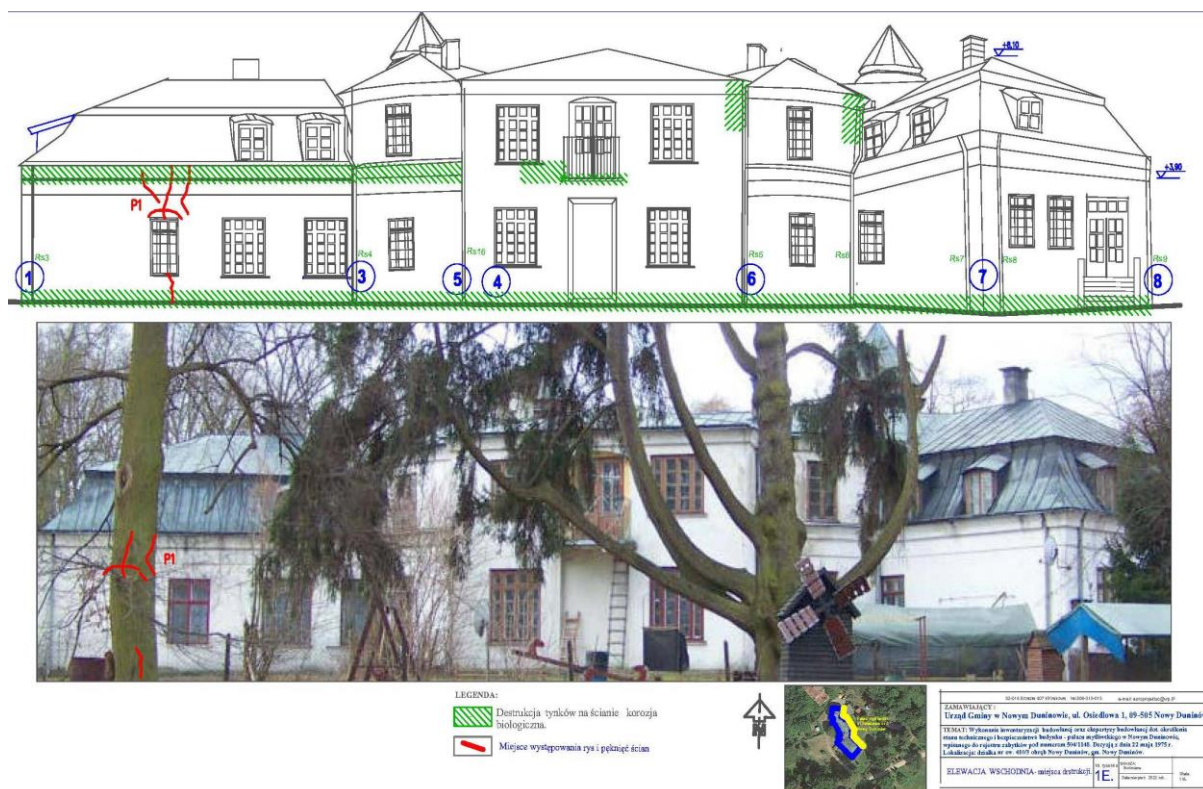
Elewacje budynku są otynkowane. Pozostał nałożony tynk wapienny historyczny. Występuje pęknięcie murów o kształcie ukośnym nad otworem okiennym poziomu parteru w osi 1-3, znaczone jako P1. Na pozostałych miejscach występowania rys czy pęknięć ścian, destrukcja została uzupełniona tynkiem cementowym, nałożonym na pierwotny tynk wapienny. Tynk miejscami łuszczy się i kruszy, wskutek wypłukania materiału wiążącego, jakim było wapno. Dach mansardowy kryty blachą na deskowaniu na styk. W połaci dachu wykonano lukarny według poniższego rysunku. Płyta balkonowa betonowa oparta na belkach stalowych na poziomie pierwszego piętra uległa destrukcji.

Występują oznaki aktywnego działania przyrody wokół części budynku w postaci narośli, krzaków, porostów, samosiejek, ze szczególnym zintensyfikowaniem wilgoci w rejonie cokołu budynku od strony wschodniej.

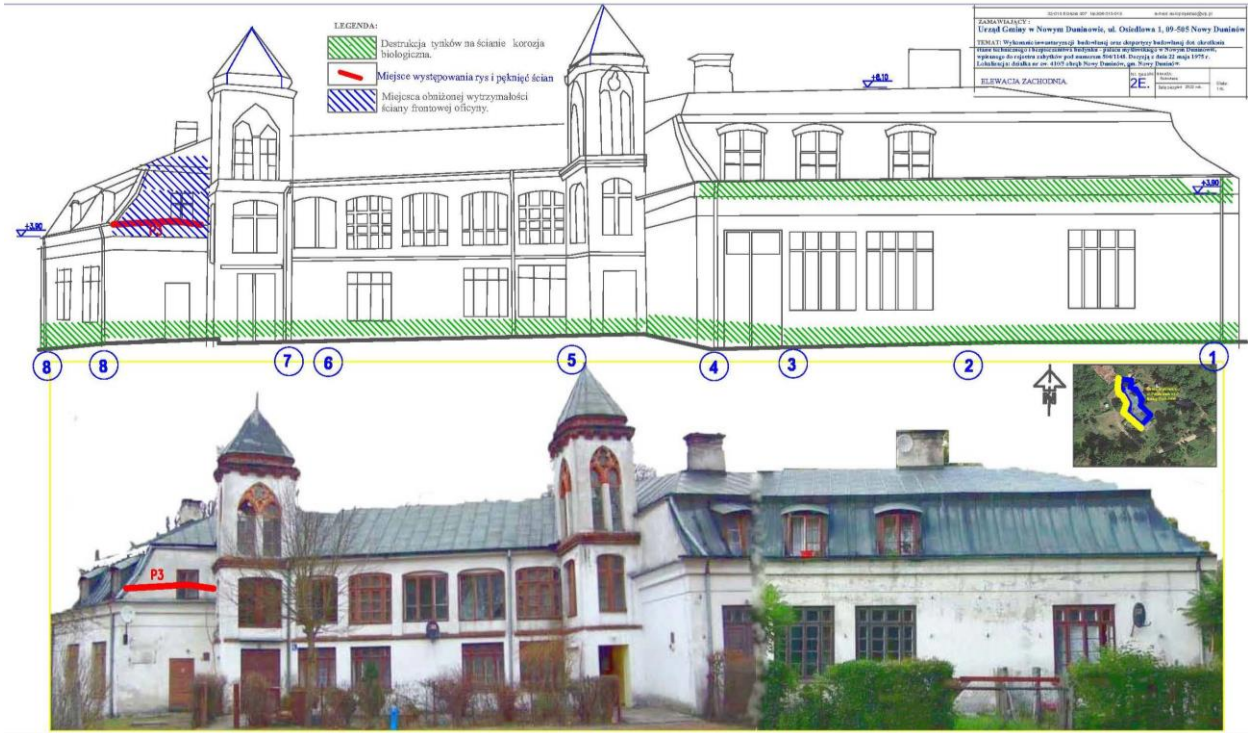
6.3. Opis konstrukcji ścian elewacji zachodniej wraz z opisem występujących nieprawidłowości. Wydruk rysunku w skali czytelnej stanowi załącznik do ekspertyzy.

Powierzchnia elewacji budynku w identyczny sposób, jak na pozostałych elewacjach jest otynkowana z powłoką malarską. Występują także ubytki tynków z nasileniem w rejonie pasa podokiennego oraz gzymsów na zewnętrznych ścianach budynku oraz korozja biologiczna tynków przy styku z opaską betonową.

Wejście do pomieszczenia piwnicy w poziomie parteru z korytarza lokalu nr 3. Piwnica znajduje się pod częścią lokalu nr 2. Sklepienie kolebkowe w tej piwnicy wykonano z cegły ceramicznej pełnej, miejscowo jest w stanie przed awaryjnym, co opisano w dalszej części ekspertyzy. Stwierdzono pęknięcia konstrukcyjne na w/w elewacji biegnące ukośnie oraz prostopadle.

Pęknięcia oraz ich miejsce występowania na poziomie pierwszego piętra oznaczono literami P3 po lewej stronie elewacji w osi 7-8. Pęknięcie P3 od strony lica elewacji jest niewidoczne, gdyż rozwarstwienie ściany zostało uzupełnione poprzez nałożenie tynku i warstwy malarskiej. Grubość rozwarścia pęknięć konstrukcyjnych nr P3 ściany od strony wewnętrznej na poziomie pierwszego piętra wynosi do 3 cm do 5 cm. Destrukcję obrazuje poniższe zdjęcie Zd. 6.19.

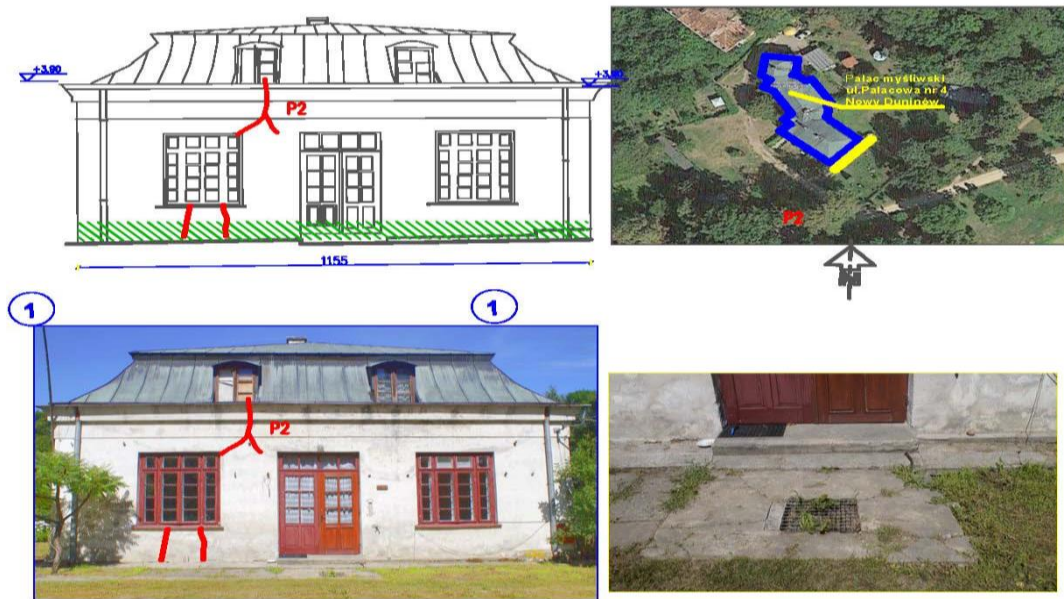
6.4. Opis konstrukcji ścian elewacji południowej wraz z opisem występujących nieprawidłowości. Wydruk rysunku w skali czytelnej stanowi załącznik do ekspertyzy.

Powierzchnia elewacji budynku została także otynkowana tynkiem wapiennym z powłoką malarską. Stwierdzono pęknięcia konstrukcyjne na elewacji biegnące ukośnie oraz prostopadłe. Pęknięcia P2 oraz ich miejsce występowania oznaczono kolorem czerwonym na rysunku nr 3E. Grubość rozwarcia pęknięć konstrukcyjnych ścian wynosi do 3 cm. Występują także ubytki tynków w rejonie styku z terenem na zewnętrznych na ścianach budynku.

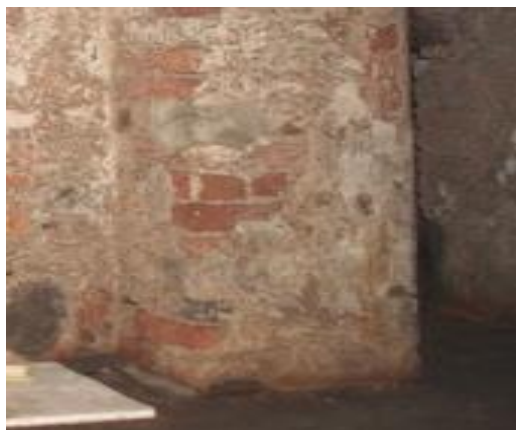
Zd.6.1. Piwnica. nr 01 część południowo -zachodnia..
Zawilgocenie oraz odpadający tynk ścian fundamentowych piwnic. Wilgotność powierzchniowa murów zewnętrznych w większości wykazuje na **stan mokry** powyżej 16 %.

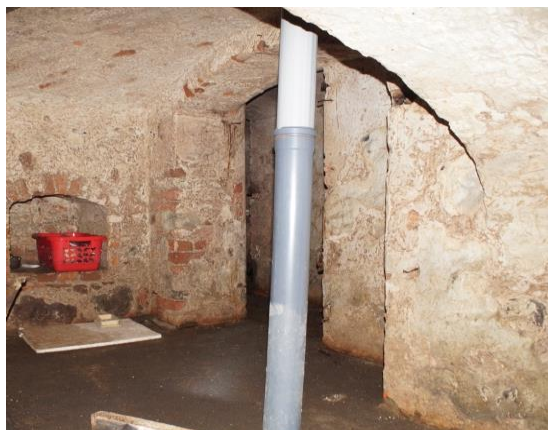
Zd.6.2. Piwnica.pom. nr 02 część południowo zachodnia.
Opis jak obok.

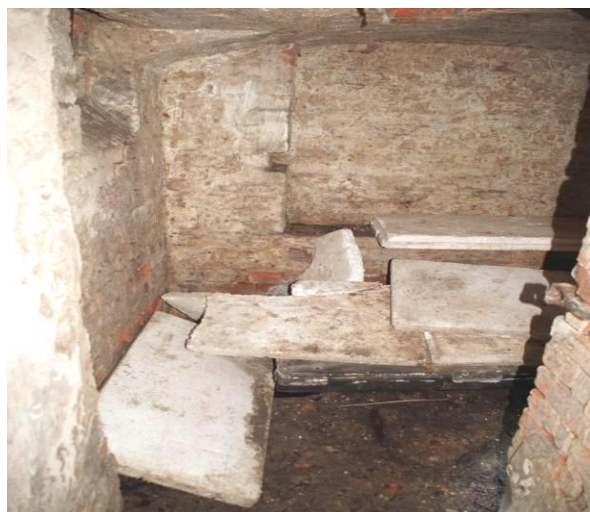
Zd.6.3. Piwnica korytarz. Ceglane sklepienia wskutek ciągłego zalewania wodą deszczową są mokre. Powstały miejscowe ubytki cegieł do głębokości 3 cm. W najbardziej uszkodzonych fragmentach powstały ubytki całych cegieł. Tynk na powierzchni sklepień całkowicie zniszczony.

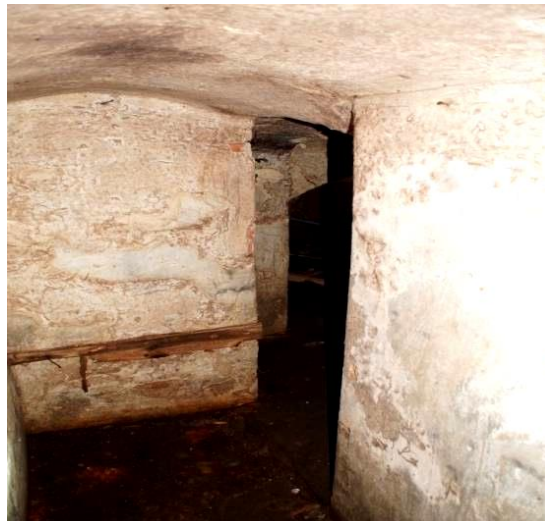
Zd.6.4. Piwnica korytarz. Opis jak obok.

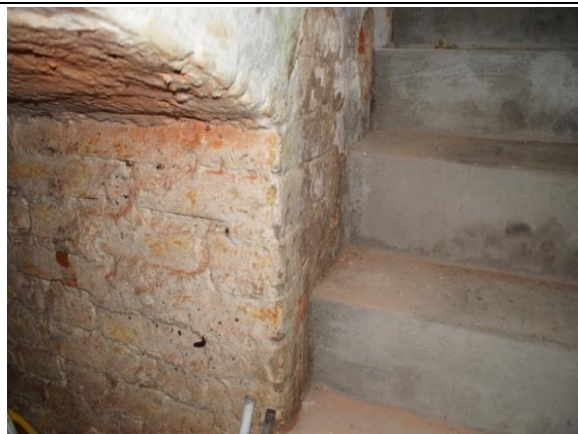
Zd.6.6. Piwnica nr 02 schody betonowe wtórne, naroże sklepienia ceglanego.

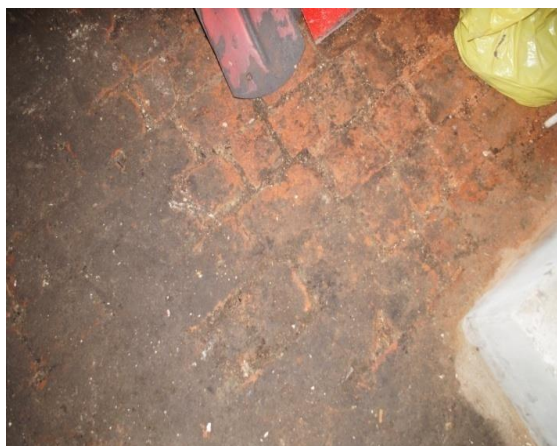
Zd. 6.7. Posadzka historyczna w piwnicy nr 02 z cegły ceramicznej pełnej położonej na płask. Destrukcja w postaci spękań, ubytków, wysadzin powierzchni cegieł.

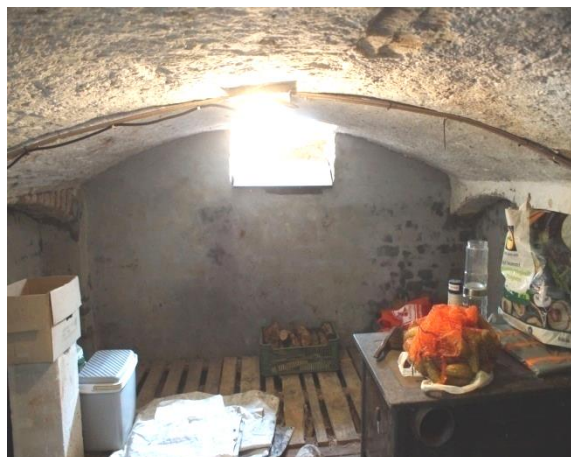
Zd.6.8. Pomieszczenie piwnicy nr 02 .Sklepienie kolebkowe, ściana z cegły ceramicznej pełnej. Zawilgocenie oraz odpadający tynk. Wilgotność powierzchniowa murów zewnętrznych w większości, wykazuje **stan wilgotny** (8 do 12 %). Część zawilgocenia niwelują w okresach niskich temperatur urządzenia wytwarzające ciepło w kotłowni na paliwo stałe.

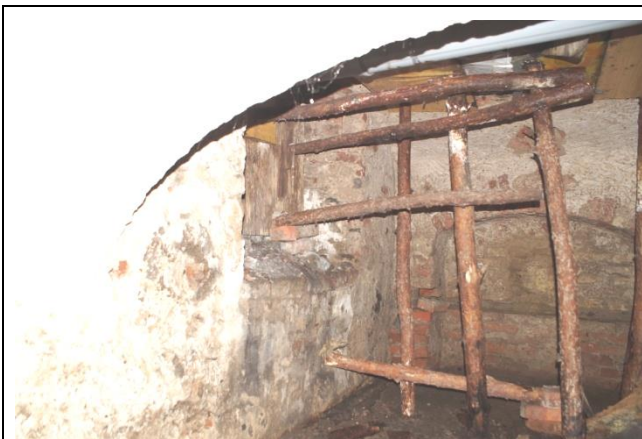
Zd.6.9. Przykład miejscowego podstemplowania awarii stropu kolebkowego w piwnicy nr 01 pod lokalem mieszkalnym nr 2. na poziomie parteru .

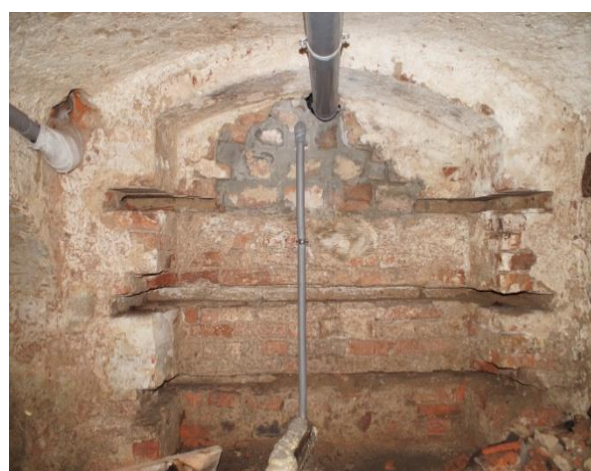
Zd.6.12. Strop kolebkowy z cegły ceramicznej pełnej. Destrukcja sklepienia ceglanego naświetla piwnicy.

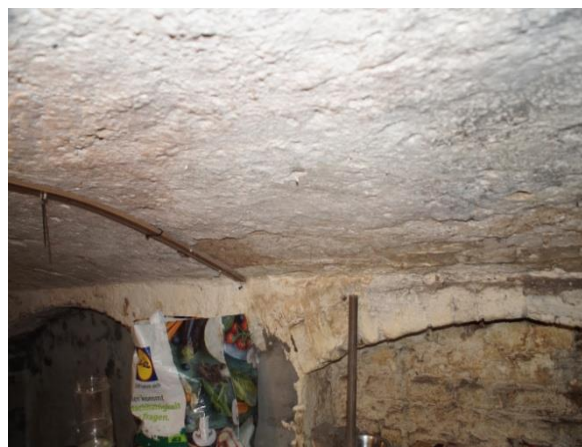
Zd.6.14. Destrukcja sklepienia kolebkowego z cegły ceramicznej pełnej przy wejściu do piwnicy nr 02.

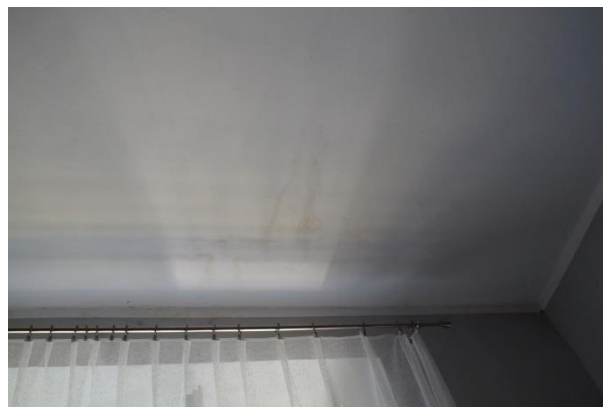
Zd.6.16. Opis jak obok.

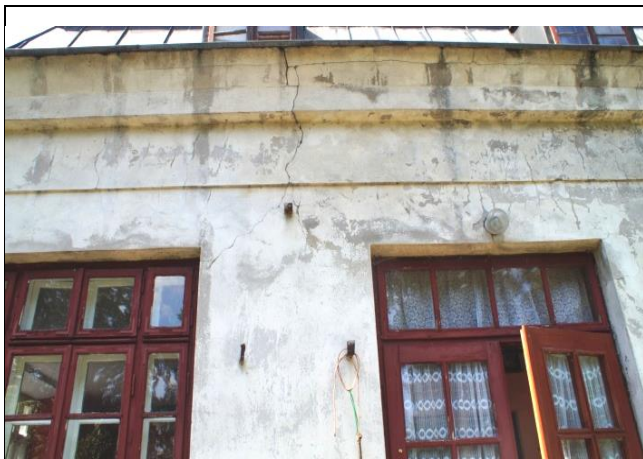
Zd.6.17. Przykład destrukcji ściany zewnętrznej parteru w postaci rys i pęknięć w poziomie pasa nadokiennego od strony zachodniej budynku.

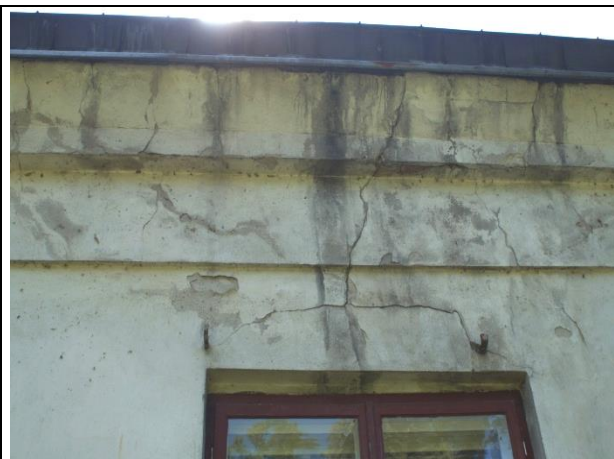
Zd.6.18. Opis jak obok lecz od strony wschodniej budynku.

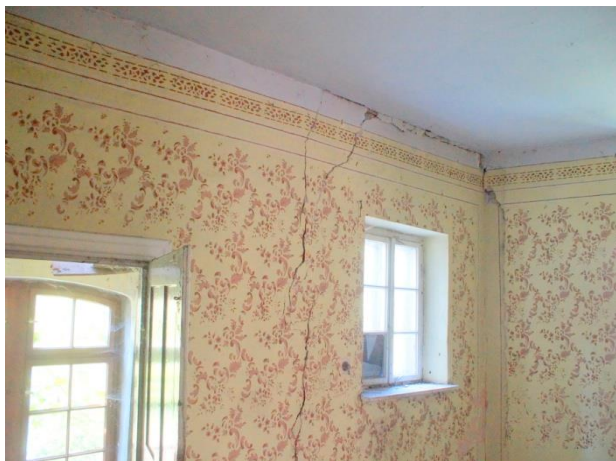
Pęknięcie P3 ściany jest niebezpieczne dla pracy konstrukcyjnej budynku.

Zd.6.19. Poziom pierwszego piętra pom. nr 2.21. Rysy pionowe, ukośne na powierzchni ściany konstrukcyjnej zewnętrznej od strony zachodniej

30. **Naprawy uszkodzeń murów konstrukcyjnych pęknięcia nr P3.**

31. Niezależnie od zastosowania w/w. metody ścianę wzdłuż pęknięcia ukośnego przynajmniej na głębokość 1 cegły czyli ca. 25 cm w należy przemurować cegłą pełną kl.100 na szerokość 1,0 m wzdłuż pęknięcia przy użyciu silnej zaprawy cementowej.

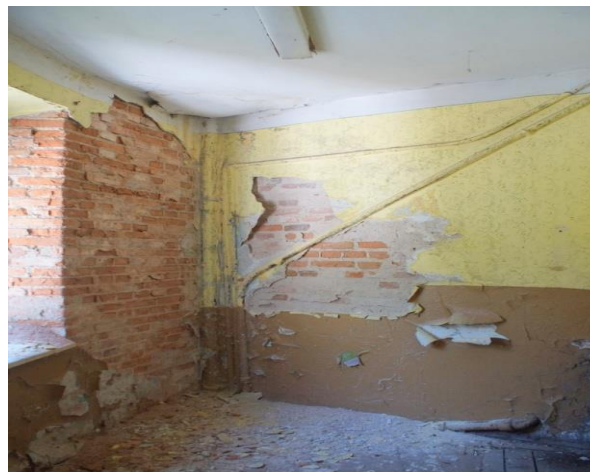
Zd.6.20. Poziom pierwszego piętra pom. nr 2,19 destrukcja z powodu korozji biologicznej spowodowanej wilgocią. Odształcenie stropu konstrukcji drewnianej w narożu pomieszczenia.

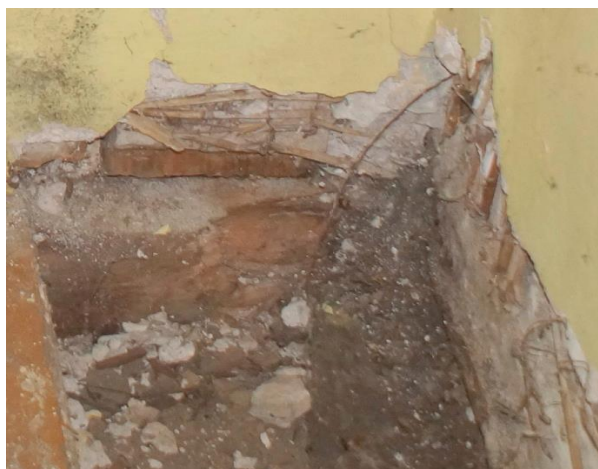
Zd.6.23. Miejscowy przykład destrukcji ściany działowej konstrukcji drewnianej przy styku ze stropem podłogi. Ubytki tynku wapiennego widoczna trzcina mocowana do belek drewnianych,

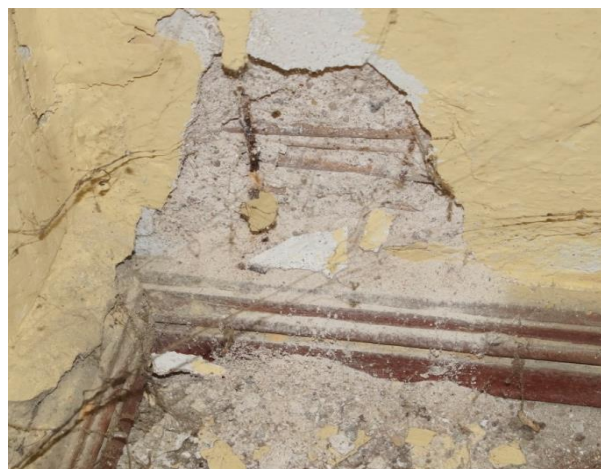
Zd.6.24. Opis jak obok,

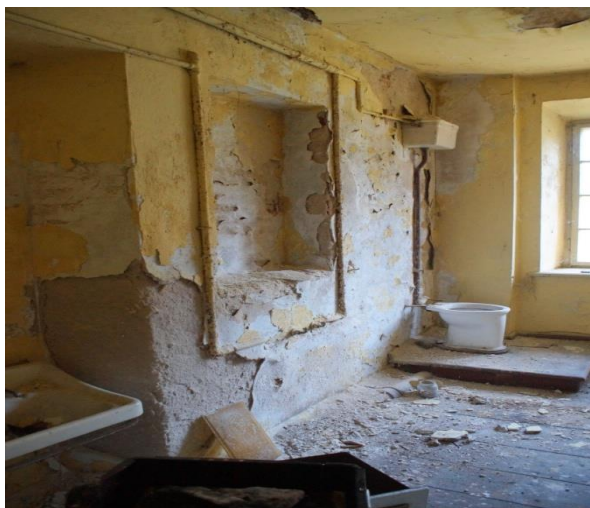
Zd. 6.21. Poziom pierwszego piętra pom. nr 2,18 destrukcja z powodu korozji biologicznej spowodowanej wilgocią. Odształcenie stropu konstrukcji drewnianej w narożu. pomieszczenia.

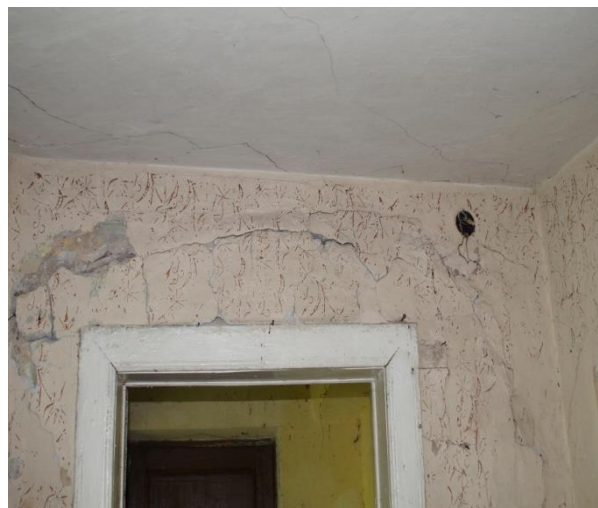
Zd. 6.22. Rysa konstrukcyjna P4 nadproże drzwiowe w nieużytkowanym lokalu pom. nr2.14 na poziomie pierwszego piętra.

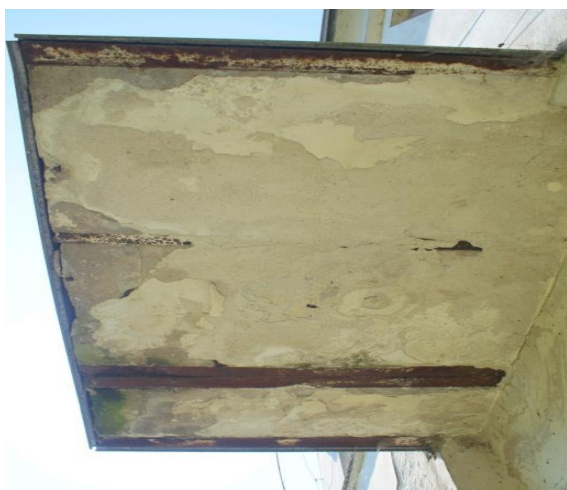
Zd. 6.25. Destrukcyjna w postaci stanu przedawaryjnego w postaci niwłaściwego zamocowania kształtowników stalowych i żelbetowej płyty balkonu pierwszego piętra pom. nr2.17.

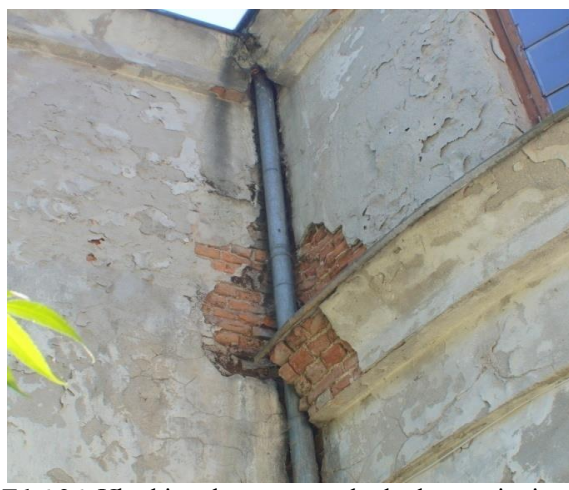
Zd. 6.26. Ubytki tynku w narożu budynku w rejonie gzymsu od strony wschodniej budynku.

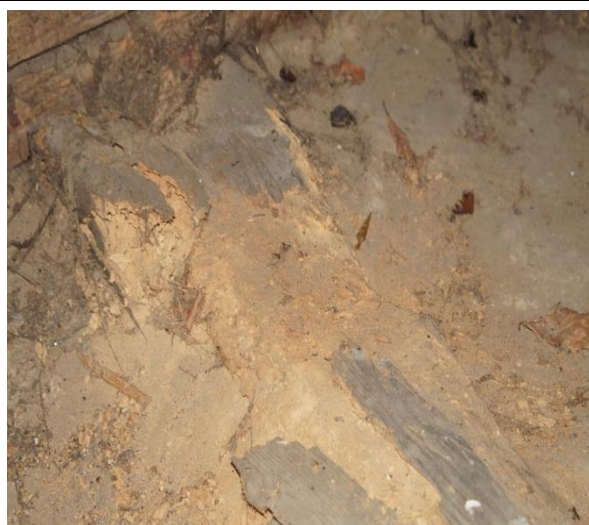
Zd.9.3. Przykład destrukcji legarów stropowych w części strychowej w osi 1-2. Miejscowa korozja biologiczna legarów w granicach 50% do 70% przekroju poprzecznego

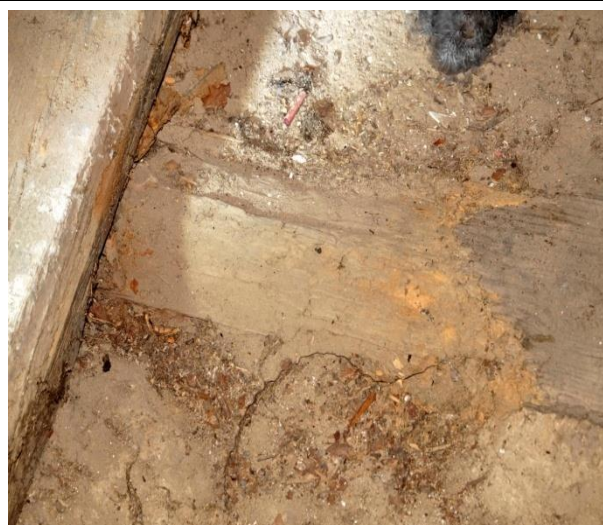
Zd.9.4. Opis jak obok.

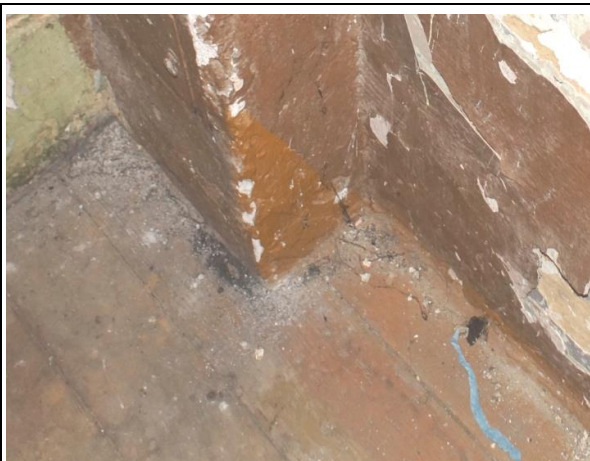
Zd.9.5. Destrukcja desek podłogowych stropu nad parterem poprzez odkształcenie, deformację, ubytku w płaszczyźnie wierzchniej. Korozja biologiczna spowodowana wilgocią.

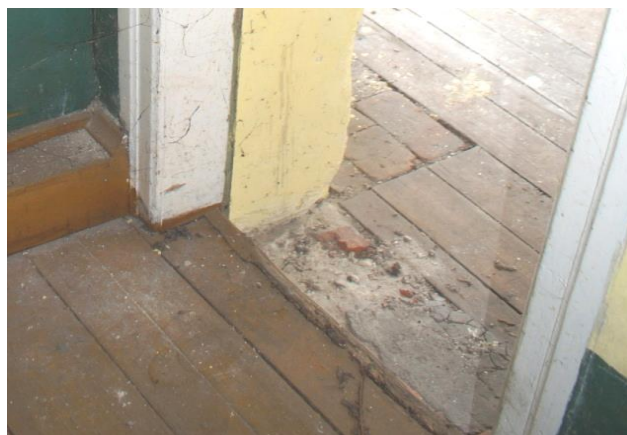
Zd.9.6. Opis jak obok.

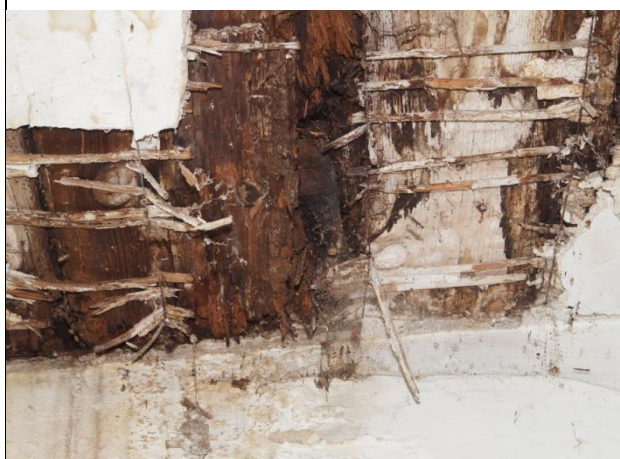
Zd. 9.9. Przykładowa destrukcja miejscowa stropu konstrukcji drewnianej nad pierwszym piętrzem pom. nr 2.16.

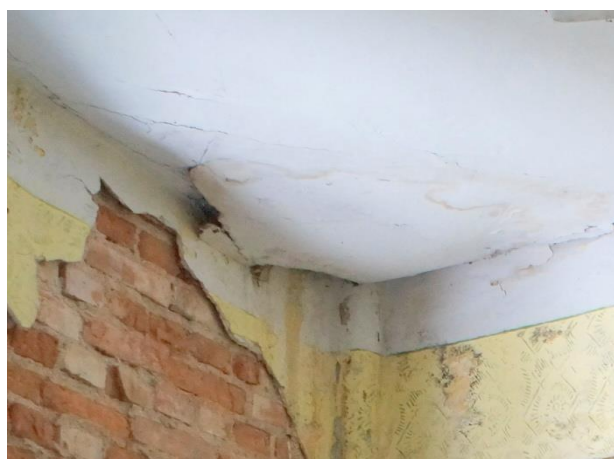
Zd. 9.10. Opis jak obok.

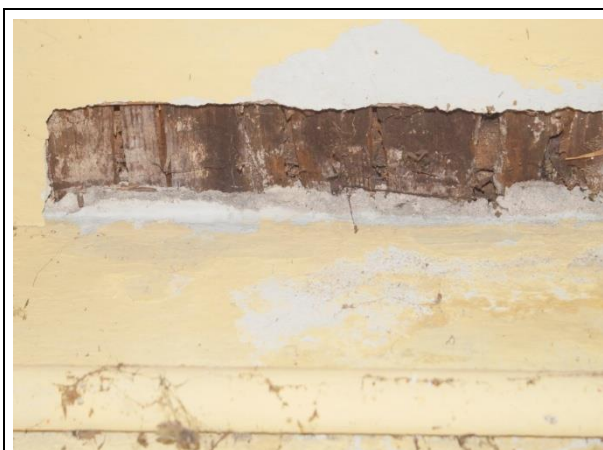
Zd. 9.11. Opis jak powyżej.

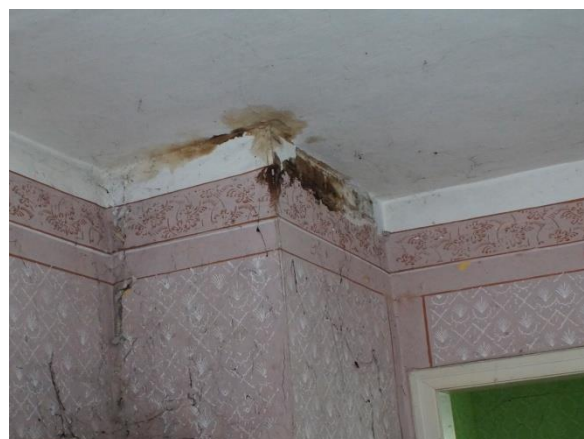
Zd.9.12. Przykład destrukcji stropu nad pierwszym piętrem w pom. nr 2.24. poprzez zalewanie wodami deszczowymi przy konstrukcji komina z cegły ceramicznej pełnej,

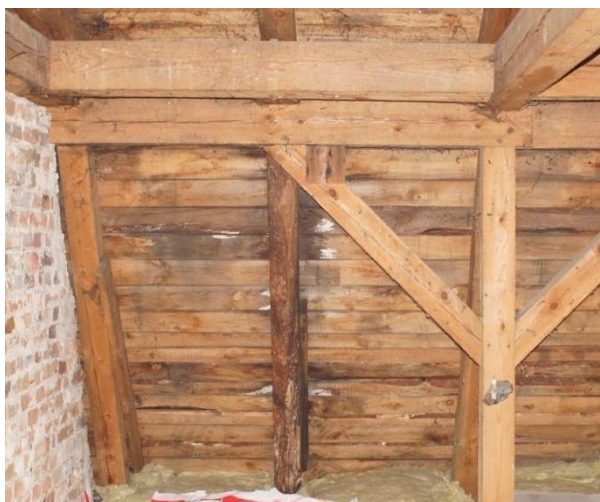
Zd.9.13. Więźba dachowa w osi 1-2. Miejscowa destrukcja w postaci wykwitów solnych na deskowaniu więźby dachowej. Przykład pozostawienia tzw. „świadka” w postaci części środkowej krokwi. Układ deskowania połaci dachu na styk ułożono niejednolicie niezachowując wymaganych wymiarów desek. Zastosowano deski nierówne nieobrzynane miejscami z pozostałościami po okorowaniu.

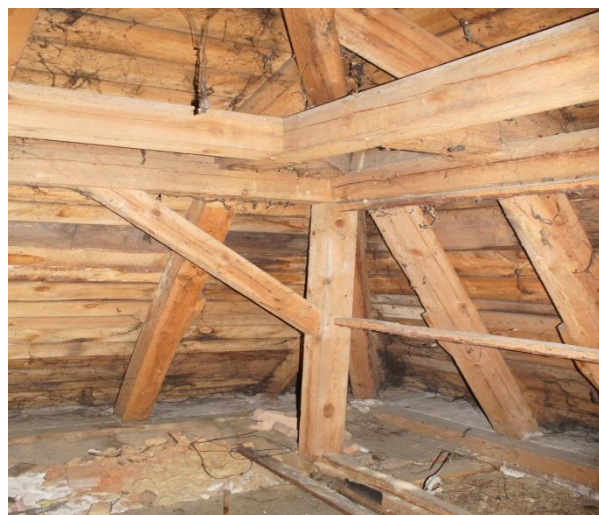
Zd.9.14. Więźba dachowa w osi 1-2. Widoczne miejscowe przedostawanie się wód deszczowych w narożu więźby dachowej. Przykład oparcia słupa nowo zrealizowanej więźby dachowej na zdezolowanej belce stropowej.

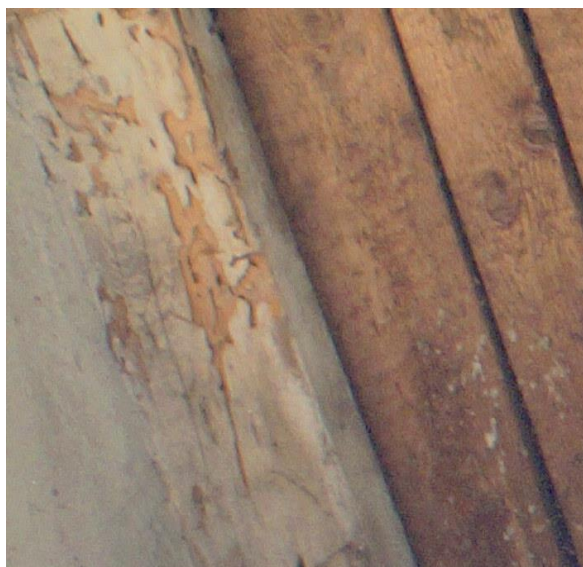
Zd.9.15. Przykład korozji biologicznej więźby dachowej wież spowodowanej przez owady.

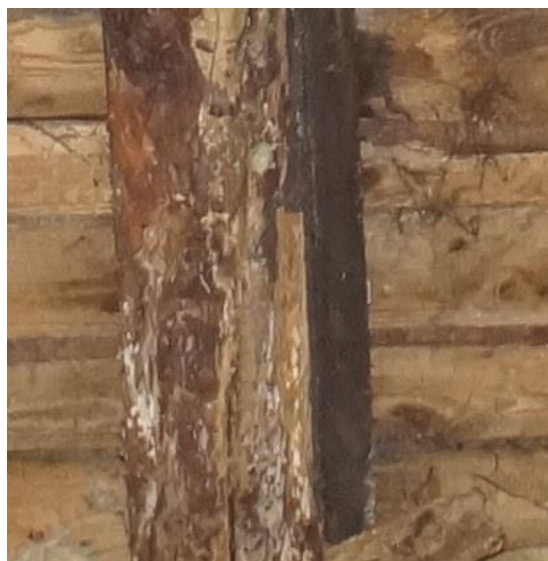
Zd.9.15. Przykład korozji biologicznej spowodowanej przez owady krokwi pozostawionej jako tzw. „świadka”.

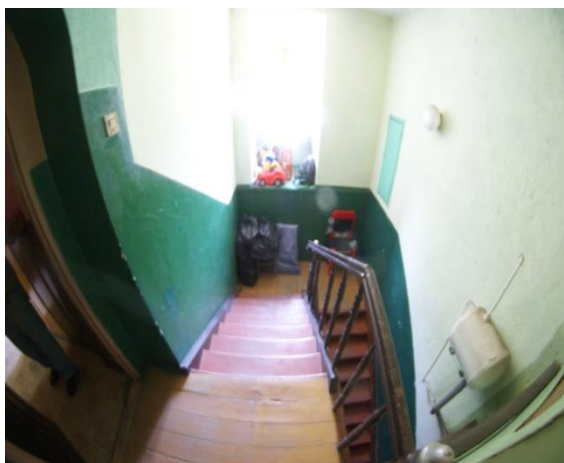
Zd.9.15. Klatka schodowa prowadząca na pierwsze piętro. Degradacja pomieszczenia poprzez amortyzację czasową konstrukcji drewnianej oraz wilgoć.

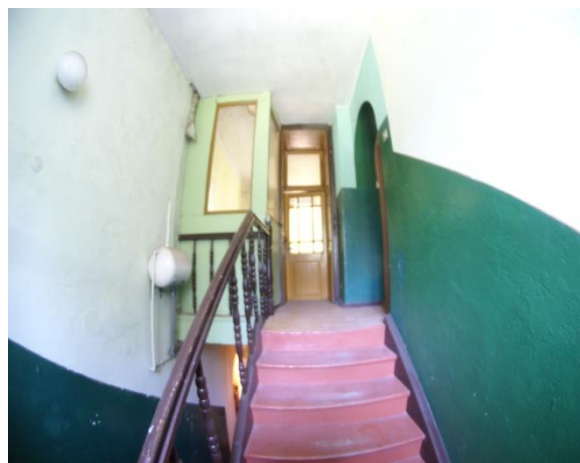
Zd. 9.16. Opis jak obok.

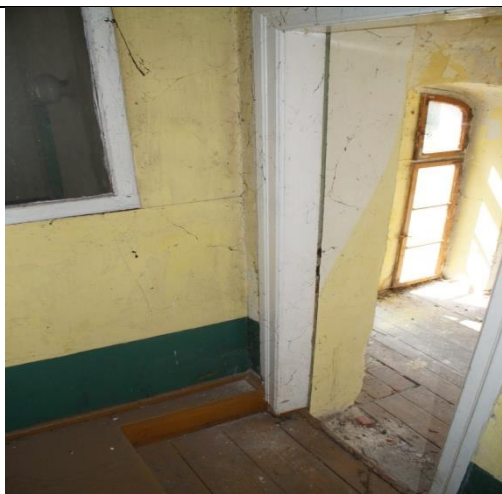
Zd. 9.20. Przykład destrukcji podłogi pomieszczeń pierwszego piętra.

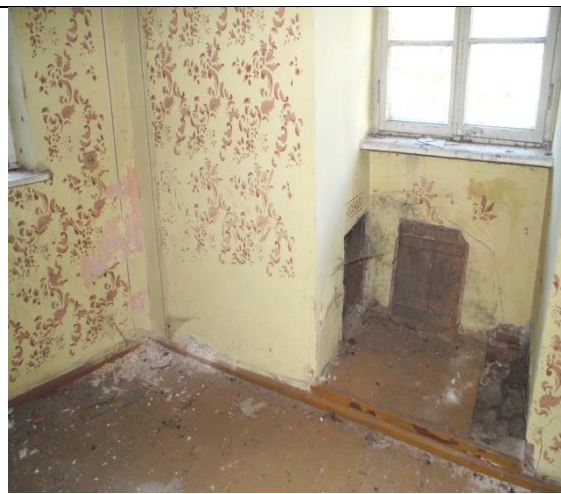
Zd. 9.21. Opis jak obok.
