**EKSPERTYZA TECHNICZNA BUDYNKU HANGARU NA SPRZĘT
PŁYWAJĄCY, USYTUOWANEGO NA TERENIE AKADEMII WYCHOWANIA
FIZYCZNEGO PRZY UL. RZEŹBIARSKIEJ 4, WE WROCŁAWIU**

OBIEKT: Hangar na sprzęt pływający AWF we Wrocławiu

ADRES: ul. Rzeźbiarska 4, Wrocław

Wrocław, 22.02.2019

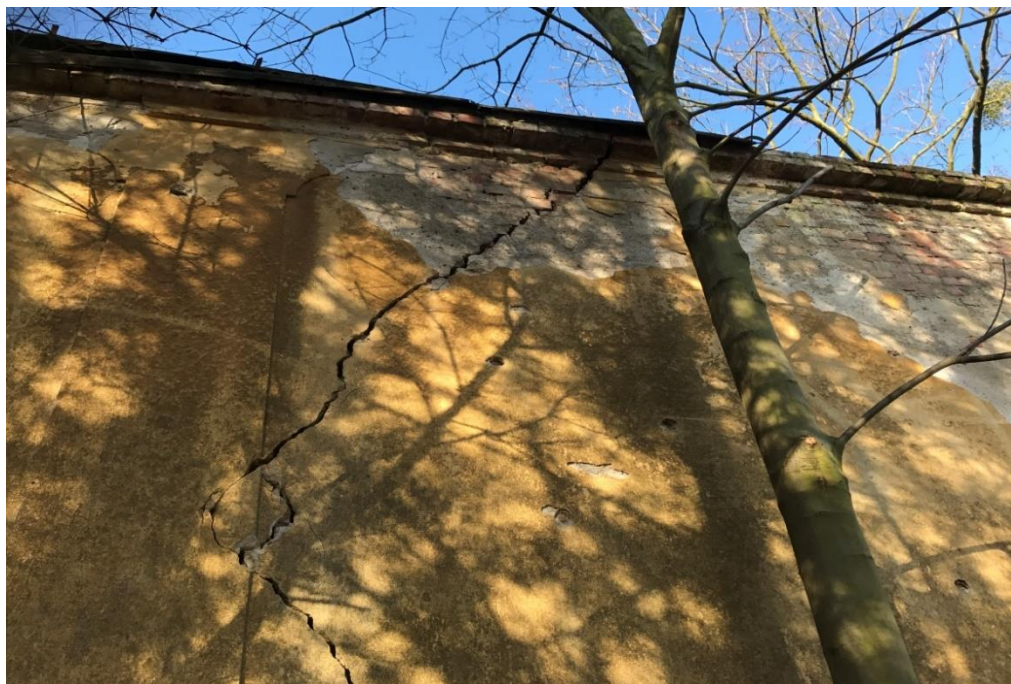
Na podstawie wizji lokalnej [15] stwierdzono objawy utraty nośności fundamentów i podłoża gruntowego pod budynkiem hangaru. Charakter powstałych pęknięć ściany murowanej od strony wschodniej hangaru, wskazuje na przemieszczenie pionowe gruntu (osiadanie) i fundamentu od strony północnej budynku. Powstałe pęknięcia ściany udokumentowano na zdjęciach Fot. 1, Fot. 2 i Fot. 3 w załączniku Z-1.

Wykonana ocena ma charakter wstępny, jednak niezbiecie **dowodzi utraty nośności fundamentów i nadmiernego osiadania podłoża gruntowego.**

Fot. 1. Widok zewnętrznej ściany murowanej hangaru. Widoczne pęknięcie wskazuje na przemieszczenie bloku ściany, znajdującego się po prawej stronie fotografii, w kierunku pionowym w dół i obrocie w prawo. Maksymalne rozwarście pęknięcia oszacowano na 3,0 cm. Należy zwrócić uwagę na bliskość rosnącego drzewa, którego korzenie destrukcyjnie wpływają na fundamenty

W celu określenia dokładnego sposobu i zakresu napraw posadowienia hangaru, konieczne jest wykonanie dokładnej inwentaryzacji wad i uszkodzeń fundamentów. W tym celu niezbędne byłoby wykonanie odkrywek fundamentów oraz wykonanie raportu geotechnicznego. Dopiero na tej podstawie możliwe będzie opracowanie projektu naprawy fundamentów. Autor ekspertyzy uważa, że konieczne będzie wzmocnienie podłoża gruntowego np. za pomocą technologii Jet Grouting i ław fundamentowych np. za pomocą żelbetowej opaski wzmacniającej, zespolonej z istniejącą ławą fundamentową. Korzenie drzew rosnących w bezpośrednim sąsiedztwie ściany wschodniej, od ul. Urbańskiego (Fot.14), rozrastając się naciskają na fundamenty i mogą prowadzić do ich przełamania, dlatego też drzewa te należy bezwzględnie usunąć.

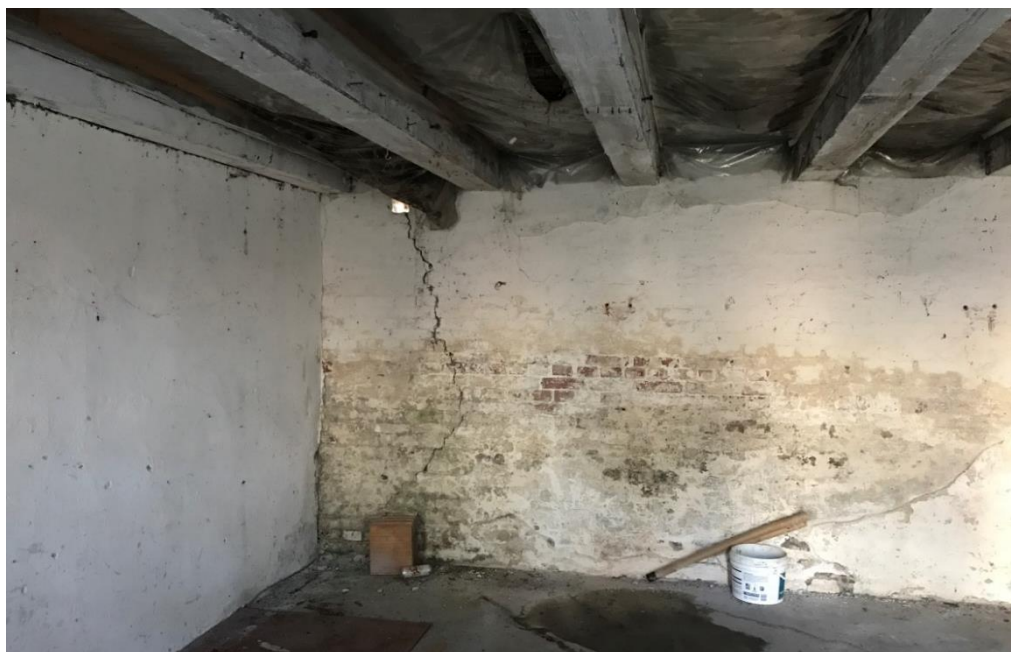
Fot. 2. Pęknięcie ściany murowanej w przyziemiu hangaru, widoczne od wnętrza. Charakter pęknięcia (przy posadzce mała rozwartość szczeliny, pod stropem większa) wskazuje na obrót bloku ściany, patrząc od wnętrza, w lewo

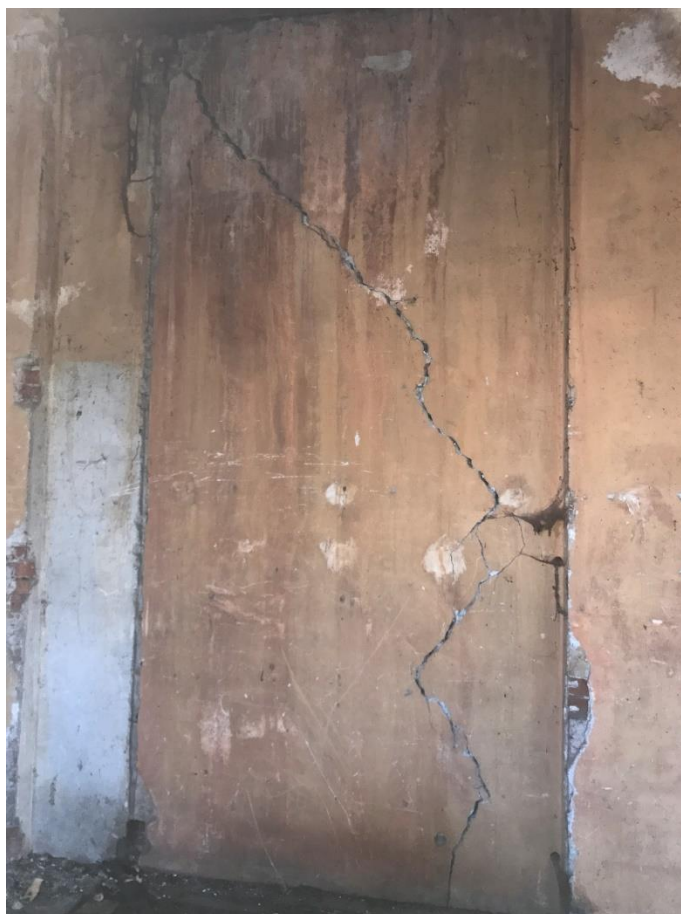
Fot. 3. Pęknięcie ściany murowanej w parterze hangaru, widoczne od wnętrza. Charakter pęknięcia (na poziomie stropu mniejsza rozwartość szczeliny, na wysokości okapu większa) wskazuje na obrót bloku ściany, patrząc od wnętrza, w lewo. Warto zauważyć, że pęknięcie wystąpiło pomiędzy pilastrami w murze, a więc w przekroju o niższej nośności

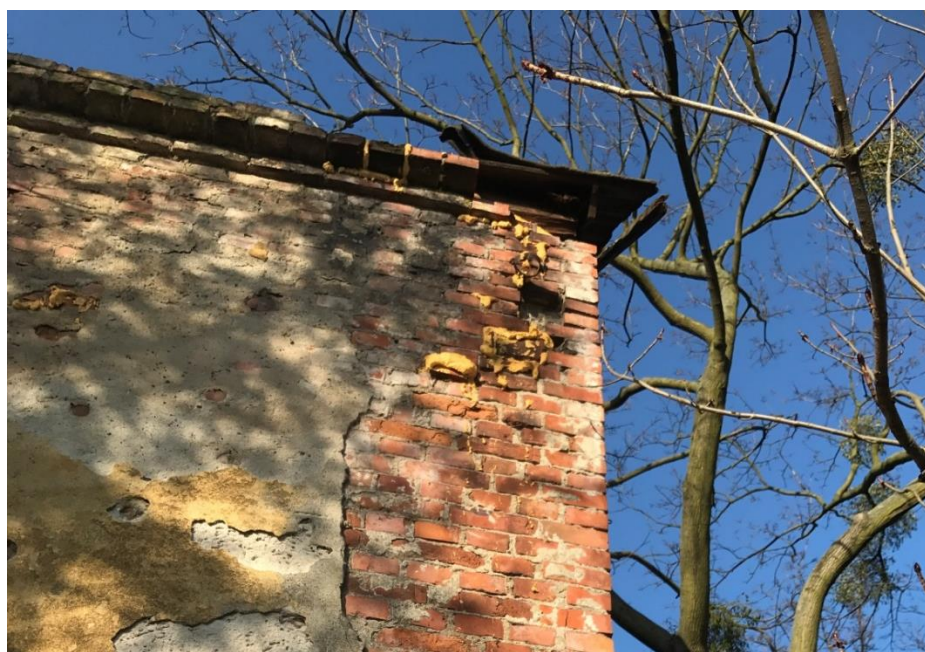
W wyniku osiadania podłoża (co wykazano już w punkcie 5.1), w ścianie wschodniej budynku występuje pęknięcie od poziomu posadowienia aż po jej krawędź na wysokości okapu. Ściany przyziemia są zawilgocone do wysokości około 2,0 m. i zagrzybione co szczegółowo wykazano już 2013 r., w ekspertyzie [8]. Skutkiem zawilgocenia i przemarzania ścian jest odpadanie tynków, powierzchniowa korozja cegły, a także lokalne pęknięcia murów przy krawędziach otworów na drzwi i okna. Na krawędziach murów, np. przy szczytach dachu doszło do rozluźnienia cegieł. Tynki zarówno wewnętrzne jak i zewnętrzne w znacznym stopniu uszkodzone, lokalnie odpadły. Te istniejące, w znacznym stopniu zwietrzałe, są na znacznej powierzchni odspojone od muru. Istniejące wady i uszkodzenia udokumentowano na zdjęciach Fot. 4, Fot. 5 i Fot. 6 w załączniku Z-1.

Fot. 4. Luźne cegły ściany murowanej w obszarze okapu, sklejone za pomocą pianki poliuretanowej. Odpadający tynk dwuwarstwowy.

W pierwszej kolejności konieczne byłoby osuszenie i odgrzybienie ścian. Tu należy zastosować technologię zapewniającą odizolowanie murów od wody gruntowej. Luźne

cegły, występujące w pobliżu krawędzi, należy rozebrać i ponownie je przemurować, pamiętając o zastosowaniu zaprawy o parametrach zbliżonych do istniejącej. Pęknięcia należy zespolić za pomocą sklejenia stalowymi prętami, a szczelinę wypełnić zaprawą specjalistyczną. Naprawa tynków wymaga ich skucia i odtworzenia od nowa.

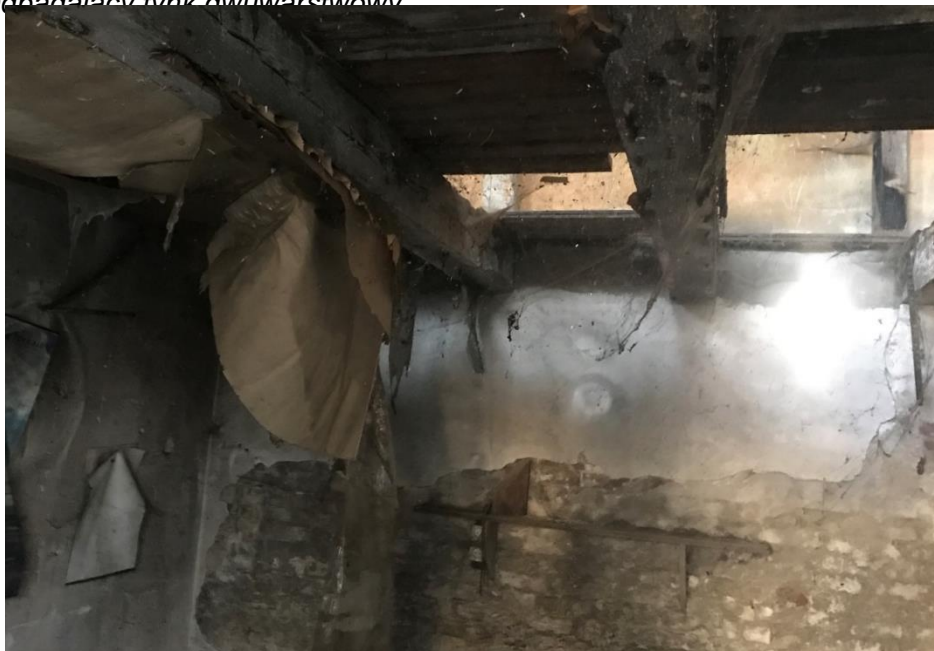
Fot. 5. Odpadający tynk na murach kondygnacji przyziemia. Zawilgocone i zagrzybione ściany oraz drewniane belki stropowe. Lokalnie brak desek drewnianej podłogi, które uległy destrukcji

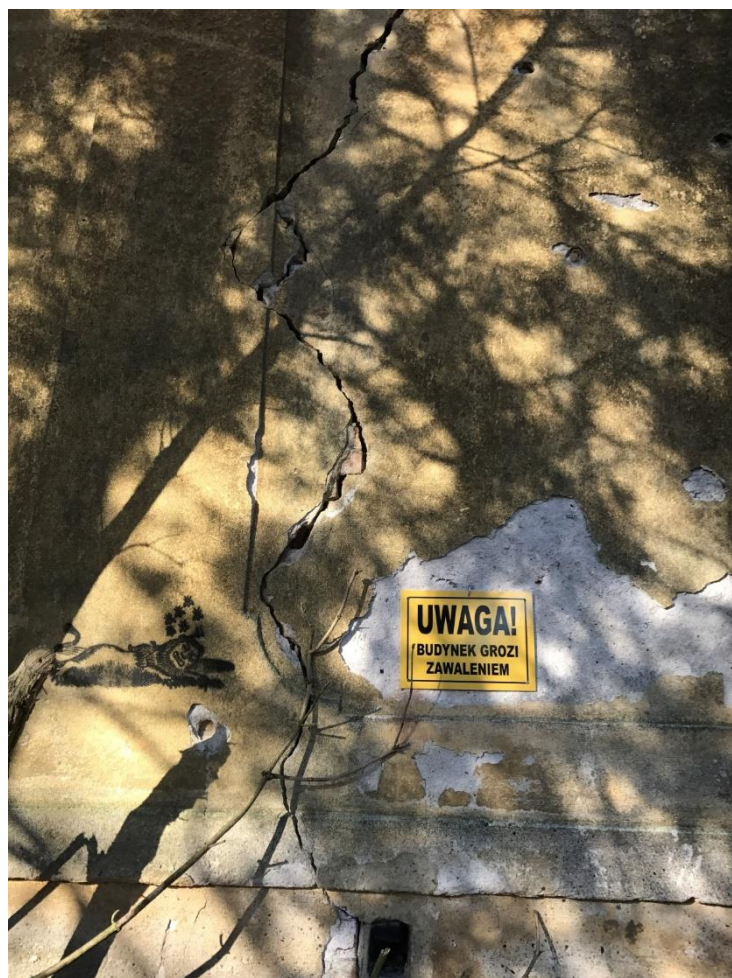
Fot. 6. Odpadający tynk zewnętrzny na ścianie murowanej od strony wschodniej. Opukiwanie tynku wykazało w wielu miejscach jego odspojenie od podłoża. Szczególnie brak spójności pomiędzy warstwami tynku. Warto zwrócić uwagę na ozdobne pogrubienia tynku w miejscu pilastrow i na granicy pomiędzy kondwanacjami.

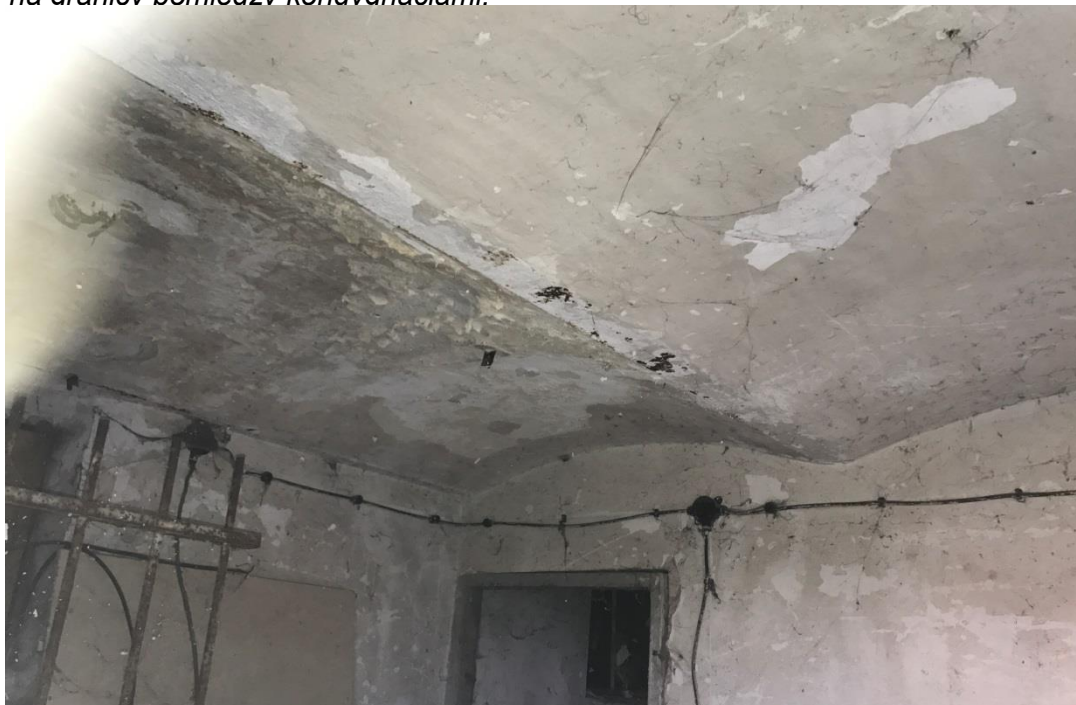
Nad częścią północną przyziemia hangaru, zastosowano stropy Kleina na belkach stalowych, z odcinkowymi sklepieniami ceglany. Nie wykazują one oznak utraty nośności w postaci zarysowań. Z uwagi na wiek (ponad 100 lat), oraz wysoką wilgotność stal weszła w stadium niebezpiecznej korozji wżerowej. W miejscach odkrytych maksymalna głębokość wżerów wynosi 0,8 mm. Gdyby przyjąć ubytek stali na całym obwodzie przekroju, na poziomie 0,8 mm, to wskaźnik zginania sprężystego zmalałby o 24%, co skutkowałoby istotnym przekroczeniem SGN (wyczerpaniem nośności belek). Podjęcie ostatecznej decyzji o nośności stropów Kleina, jest możliwe po wykonaniu obszernych odkrywek i przeprowadzeniu badań laboratoryjnych stali, dokładnego stopnia korozji, wytrzymałości stali i jej spawalności, co w przypadku pozytywnym pozwoliłoby na ew. wzmocnienie belek za pomocą spawania.

Fot. 7. Odcinkowy strop Kleina na belkach stalowych I NP 22. Odpadający tynk na belkach stalowych i duża wilgotność doprowadziły do znacznych ubytków korozyjnych

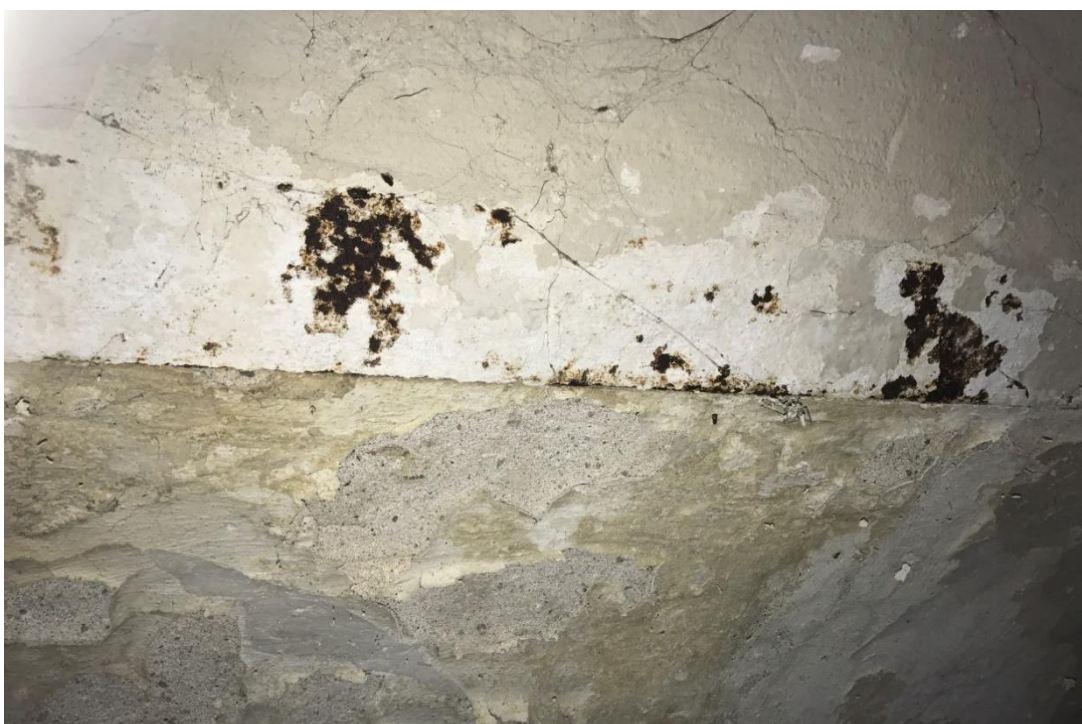
Fot. 8. Widok belki stalowej I NP 22. Głębokość wżerów korozyjnych w odsłoniętych miejscach wynosiła do 0,8 mm, co stanowi istotne osłabienie przekroju. Przy założeniu ubytku 0,8 mm na całym obwodzie przekroju wskaźnik wytrzymałości zredukuje się z 278 cm³ do 211 cm³, czyli o 24%

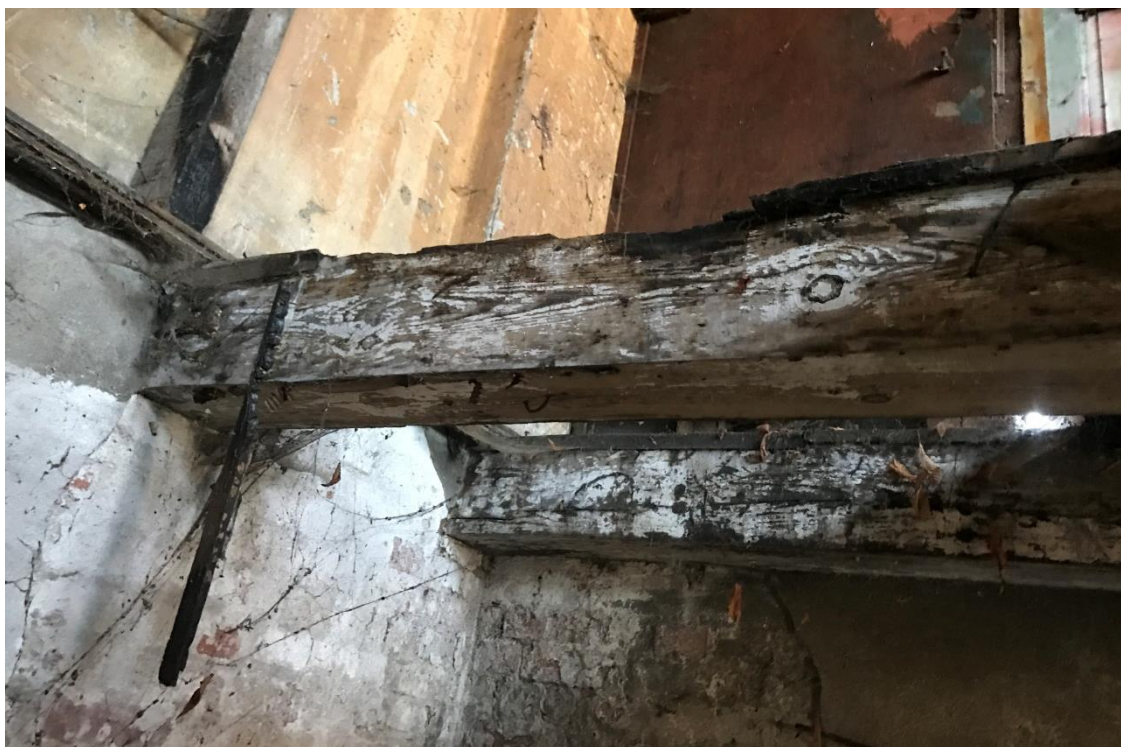
Nad częścią południową przyziemia hangaru, zastosowano stropy drewniane, złożone z belek drewnianych i podłogi z desek. Na skutek zawilgocenia i zagrzybienia drewna stropy te całkowicie utraciły nośność. Stwierdzone to zostało już w ekspertyzie [8], przed pięcioma laty. Zdaniem autora ekspertyzy, stropy drewniane, w aktualnym stanie technicznym, mogą w każdej chwili ulec zawaleniu. Stan ten udokumentowano na zdjęciu Fot. 5 i Fot. 9. Naprawa stropów drewnianych, możliwa jest jedynie, za pomocą ich wymiany na nowe. Jak już wskazano w ekspertyzie [8], drewno z rozbiórki stropów, ze względu na skażenie grzybami, należy spalić.

Fot. 9. Widok drewnianych belek stropowych, w stanie całkowitej utraty nośności, na skutek działania wilgoci i grzybów. Brak desek stropowych, które uległy już degradacji

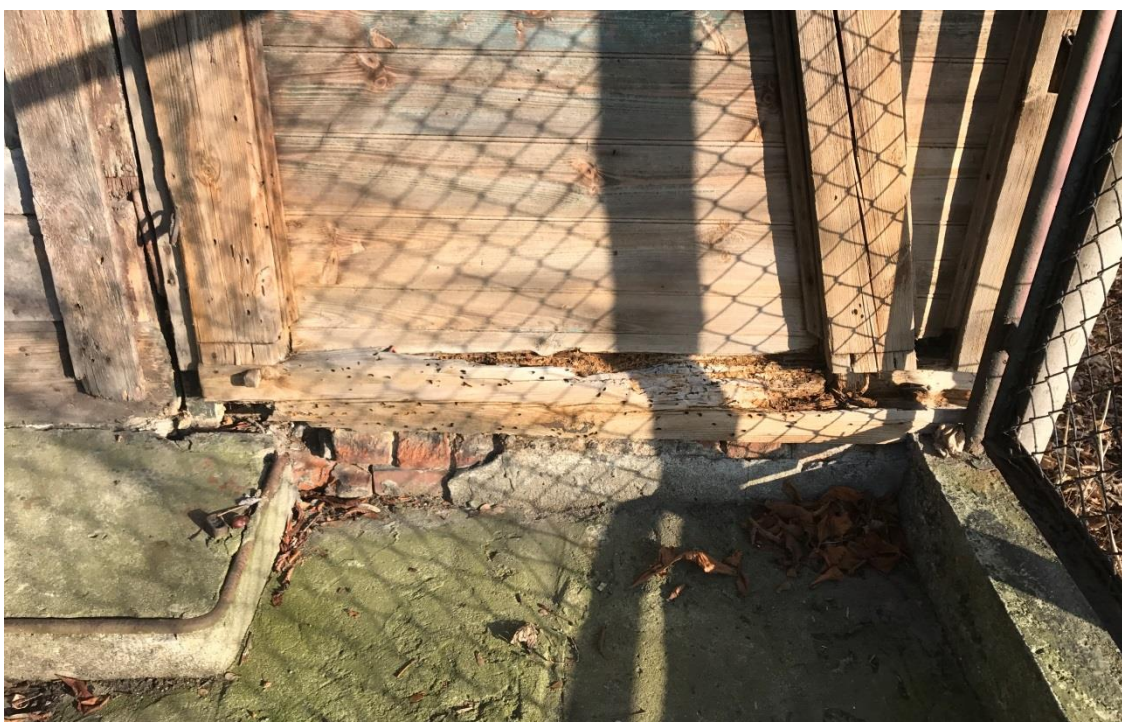
Fot. 10. Wejście do hangaru od strony południowej. Podwalina pod drzwiami całkowicie zniszczona przez owady (spuszczel). Luźne cegły muru pod podwaliną. Liczne spękania drewna.

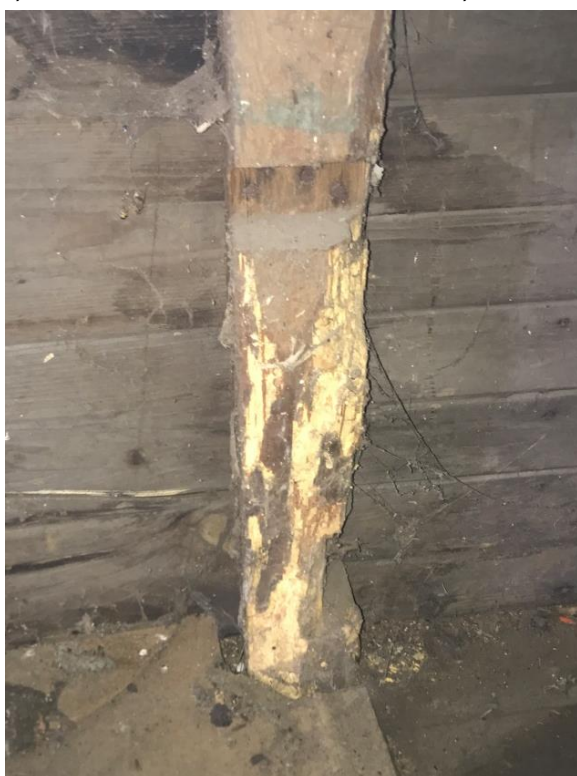
a)

Trzy ściany zewnętrzne hangaru, od strony południowej, zachodniej i północnej, na kondygnacji parteru, wykonano w formie szkieletu drewnianego wypełnionego deskowaniem zewnętrznym i wewnętrznym. Stan techniczny drewna oceniono na niedostateczny. Na skutek zaawansowanej korozji biologicznej, zawilgocenia i zagrzybienia drewna oraz mechanicznego zniszczenia struktury drewna przez owady (spuszczel pospolity)

drewno całkowicie utraciło nośność. Wniosek taki został już sformułowany w ekspertyzie [8], przed pięcioma laty. Zdaniem autora niniejszej ekspertyzy, ściany drewniane, w aktualnym stanie technicznym, mogą w każdej chwili ulec zawaleniu. Przeprowadzone oględziny wykazały, że w niektórych miejscach powstały przemieszczenia (przełamania elementów drewnianych) wywołane lokalnym zniszczeniem elementów konstrukcji szkieletowej, ich punktów podparcia i połączeń, w tym również deskowania ścian, pełniącego rolę usztywniającą system konstrukcyjny. W wielu miejscach występuje lokalny stan awaryjny, bezpośrednio poprzedzający katastrofę. Stan ten udokumentowano na zdjęciach Fot. 10 i Fot. 11. Naprawa ścian drewnianych, możliwa jest jedynie, za pomocą ich wymiany na nowe. Jak już wskazano w ekspertyzie [8], drewno z rozbiórki ścian, ze względu na skażenie biologiczne, należy spalić.

Fot. 11a. Słup drewniany całkowicie zniszczony przez owady (spuszczel)

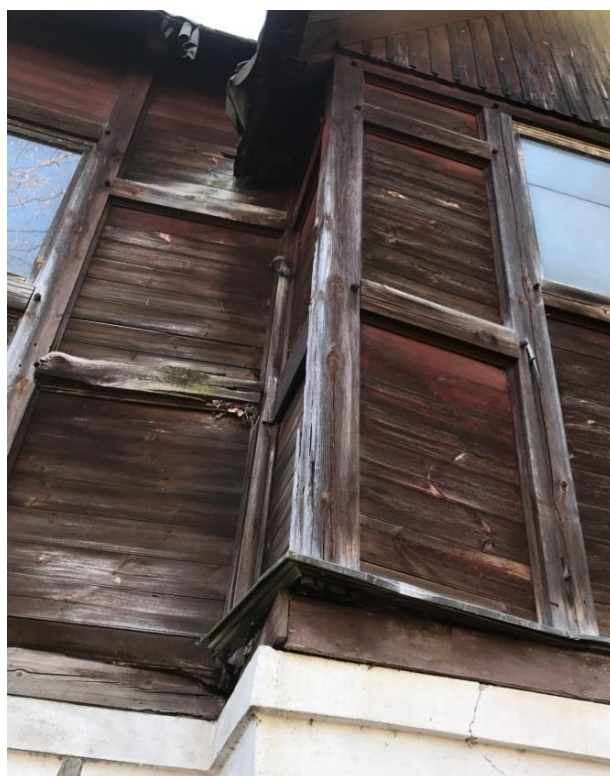
b)

Fot. 11b. Przełamania w ścianie drewnianej. Słupy narożne w strefie podparcia, „wypchnięte” poza obrys ściany podpierającej. Widoczne efekty degradacji biologicznej: biały nalot - zagrzybienie, zielone ślady zagnieżdżonych w drewnie mchów, spękanie drewna wzdłuż włókien - całkowity rozpad struktury nośnej drewna.

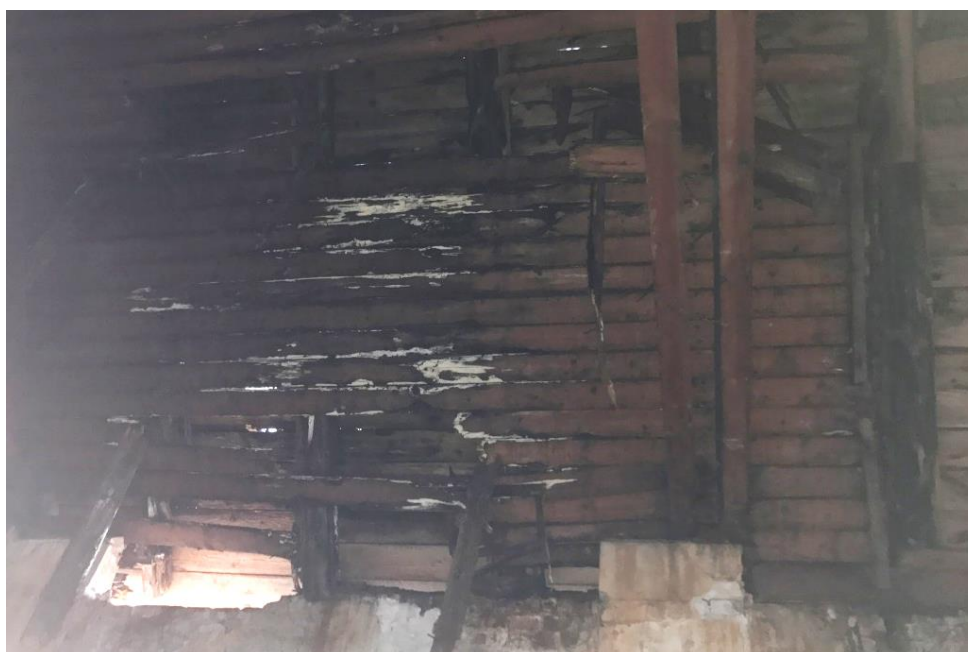
Konstrukcję dachu hangaru, stanowi drewniana więźba, oparta na belkach podwalinowych, wieńczących ściany podłużne, tj. murowaną od strony wschodniej i drewnianą, szkieletową od strony zachodniej. Stan techniczny drewna więźby dachowej oraz deskowania oceniono na niedostateczny. Na skutek zaawansowanej korozji biologicznej, zawilgocenia i zagrzybienia drewna oraz mechanicznego zniszczenia struktury drewna (spękanie), drewno utraciło niezbędną nośność. Wniosek taki został już sformułowany w ekspertyzie [8], przed pięcioma laty. Zdaniem autora niniejszej ekspertyzy, więźba drewniana, w aktualnym stanie technicznym, może w każdej chwili ulec zawaleniu. Podczas wizji lokalnej [15] zauważono deformacje geometryczne połączeń dachowych, świadczące o przechodzeniu systemu konstrukcyjnego w mechanizm, co jest zjawiskiem bezpośrednio poprzedzającym katastrofę. Przeprowadzone analizy potencjalnych mechanizmów zniszczenia więźby wykazały, że najbardziej prawdopodobny i jednocześnie bardzo niebezpieczny w skutkach, byłby mechanizm związany z utratą zdolności przeniesienia przez jętki i ściągi sił rozporowych. W takim przypadku dojdzie do „rozjechania się ścian podłużnych na zewnątrz”, co oznaczałoby przewrócenie się ściany murowanej od strony wschodniej, na ul. Urbańskiego, a ściany drewnianej od strony zachodniej na podwórze. Jest to bardzo istotne, bo budynek został wygradzony i zamknięty przed dostępem ludzi w obliczu zagrożenia katastrofą. Jednak ulica Urbańskiego, którą poruszają się piesi, nie została zamknięta. W aspekcie przeprowadzonej powyżej analizy i zagro-

Fot.12 Widok drewnianego deskowania dachu od dołu. Widoczna dziura w dachu, wynikająca z rozpadu drewna. Biały nalot - jako efekt zagrzybienia drewna

Stan techniczny więźby i deskowania udokumentowano na zdjęciach Fot. 12, Fot. 13 i Fot. 14. Naprawa dachu, możliwa jest jedynie, za pomocą wymiany konstrukcji i deskowania na nowe. Wymiana pokrycia dachu na nowe, co zasugerowano w punkcie 1 decyzji PINB-u, z dnia 18 września 2018 r. [11], przed wymianą konstrukcji na nową jest niedopuszczalna. Jak już wskazano w ekspertyzie [8], drewno z rozbiórki dachu, ze względu na skażenie biologiczne, należy spalić.

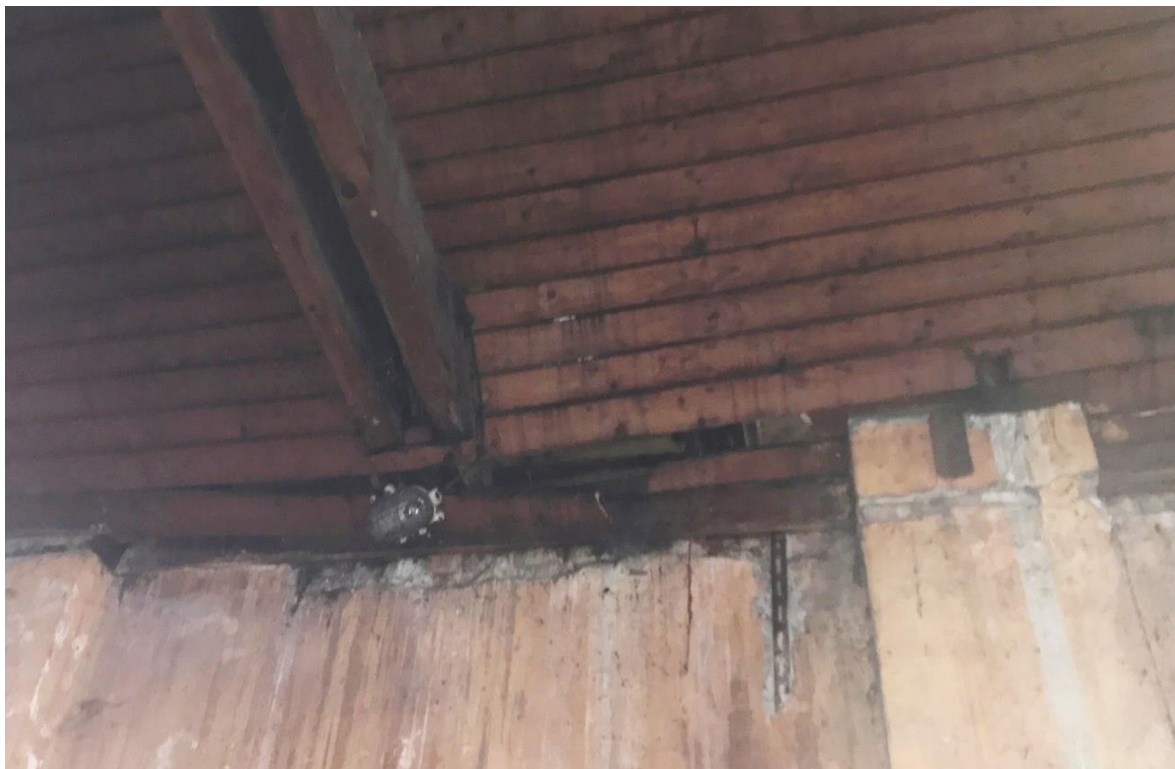
Fot. 13. Widok drewnianego deskowania dachu od dołu. Widoczne przełamanie drewna – podbitki dachu, w miejscu oparcia kleszczy ściągających więźbę

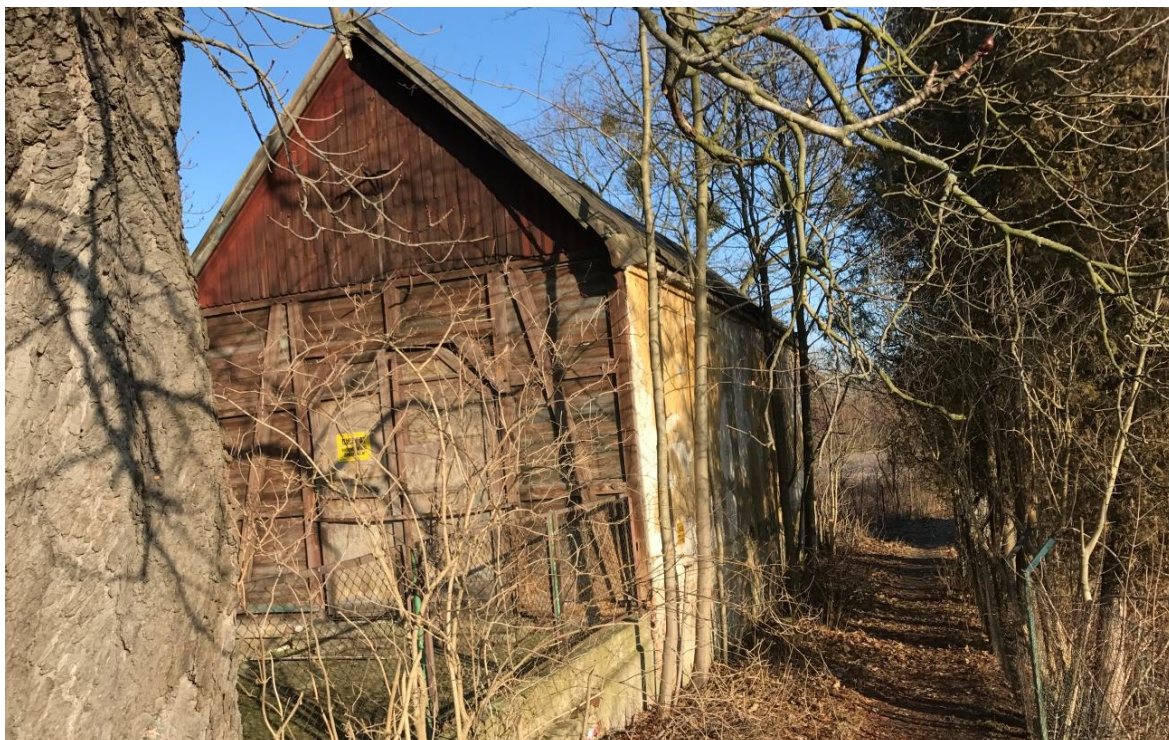
Fot. 14. Murowana ściana wschodnia, zagrożona przewróceniem, stoi na granicy z drogą pieszą (ul. Urbańskiego). Należy w trybie pilnym zamknąć ulicę dla ruchu pieszego

żenia katastrofą budynku z możliwością przewrócenia się ściany murowanej na ulicę Urbańskiego, ulicę tę należy w trybie pilnym zamknąć.
