## ATEST NURKOWY BADANIA PODWODNEGO NR 9/10/2023 DIVER'S CERTIFICATE

PRACE ZLECONE: Wykonanie przeglądu stanu technicznego podwodnej konstrukcji  
Commissioned work: nabrzeża BULWAR PIASTOWSKI w Szczecinie.

**Załącznik do Atestu Nurkowego nr 9/10/2023 z dn. 26.10.2023r.**

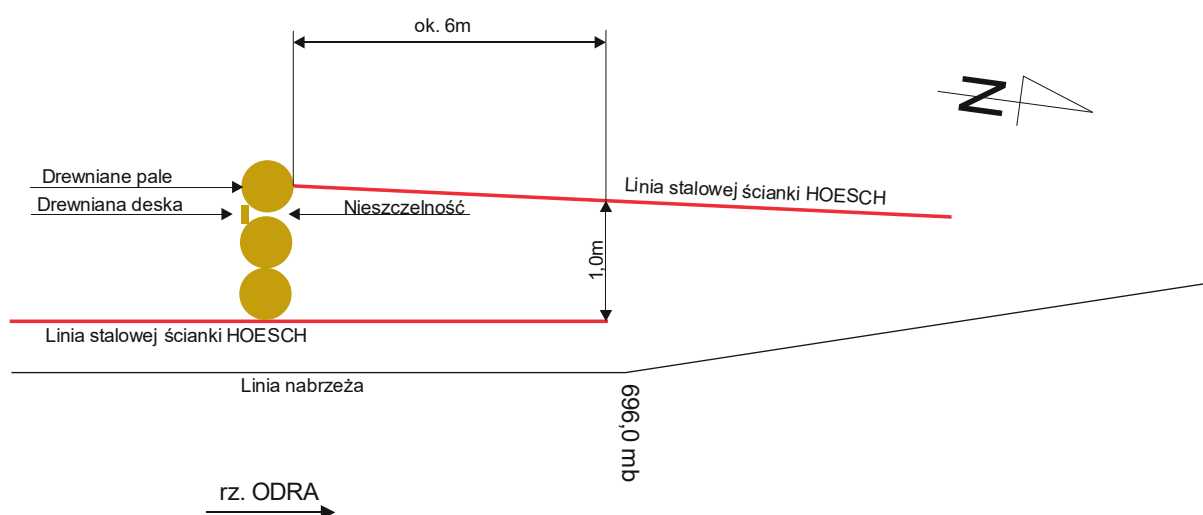
Rys. 1 Schemat połączenia ścianek na 696,0 mb nabrzeża

- 696,0 mb nabrzeża występuje zakładka ścianek szczelnych na długości ok. 6m. Odległość między ściankami wynosi 1,0m. Połączenie ścianek stanowią trzy drewniane pale. Po między palem drewnianym a stalowym brusem widoczna luźna drewniana deska, prawdopodobnie doszczelniała przestrzeń pomiędzy pale a stalowym brusem. W miejscu tym nie widać wyraźnego usypu gruntu niemniej jednak stanowi to nieszczelność.
