PROGRAM KONSERWATORSKI

DOTYCZĄCY REMONTU WNĘTRZ, BUDYNKU nr 16, W KOMPLEKSIE
ZESPOŁU MAGAZYNÓW ARTYLERYJSKICH, DAWNEJ ZBROJOWNI
TWIERDZY KRAKÓW, USYTUOWANEGO PRZY UL. RAKOWICKIEJ 22
W KRAKOWIE

OPRACOWAŁ:
mgr M. Chojkowski
Kraków sierpień 2021

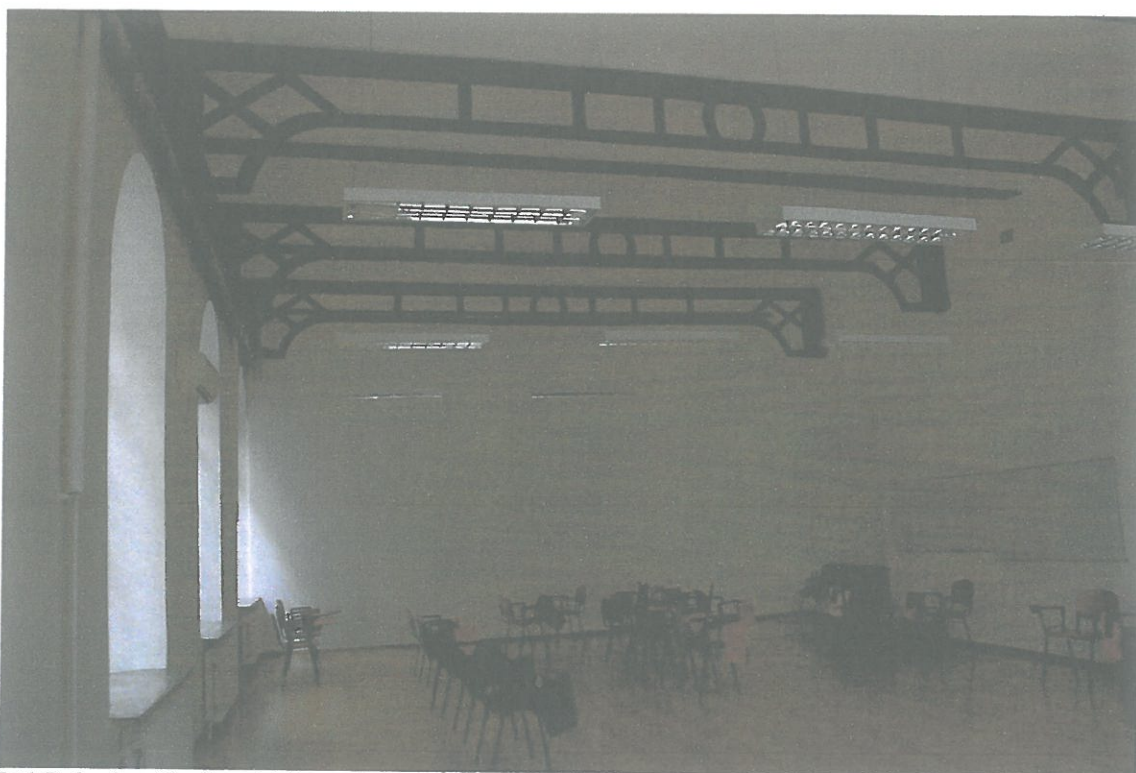
Fot 1. Budynek nr 16, w kompleksie zespołu magazynów artyleryjskich, dawnej zbrojowni twierdzy Kraków, przy ul. Rakowickiej 22
Widok ogólny sali głównej w kierunku zachodnim.

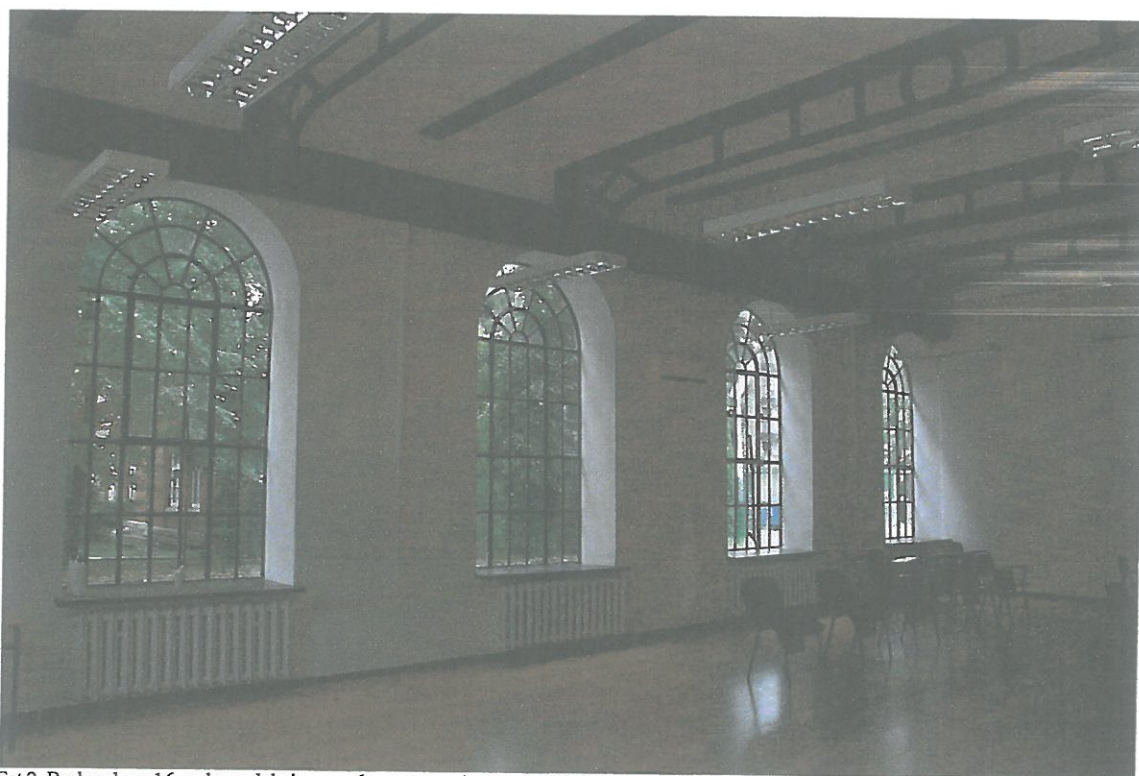
Ślusarka okienna zachowana w całości. W przypadku pomieszczenia głównej sali, znajduje się w dość dobrym stanie. Zauważono tu niewielkie ogniska korozji, niestanowiące w chwili obecnej realnego zagrożenia dla substancji zabytkowej.

Fot 2. Budynek nr 16, w kompleksie zespołu magazynów artyleryjskich, dawnej zbrojowni twierdzy Kraków, przy ul. Rakowickiej 22
Widok ogólny ściany południowej, sali głównej.

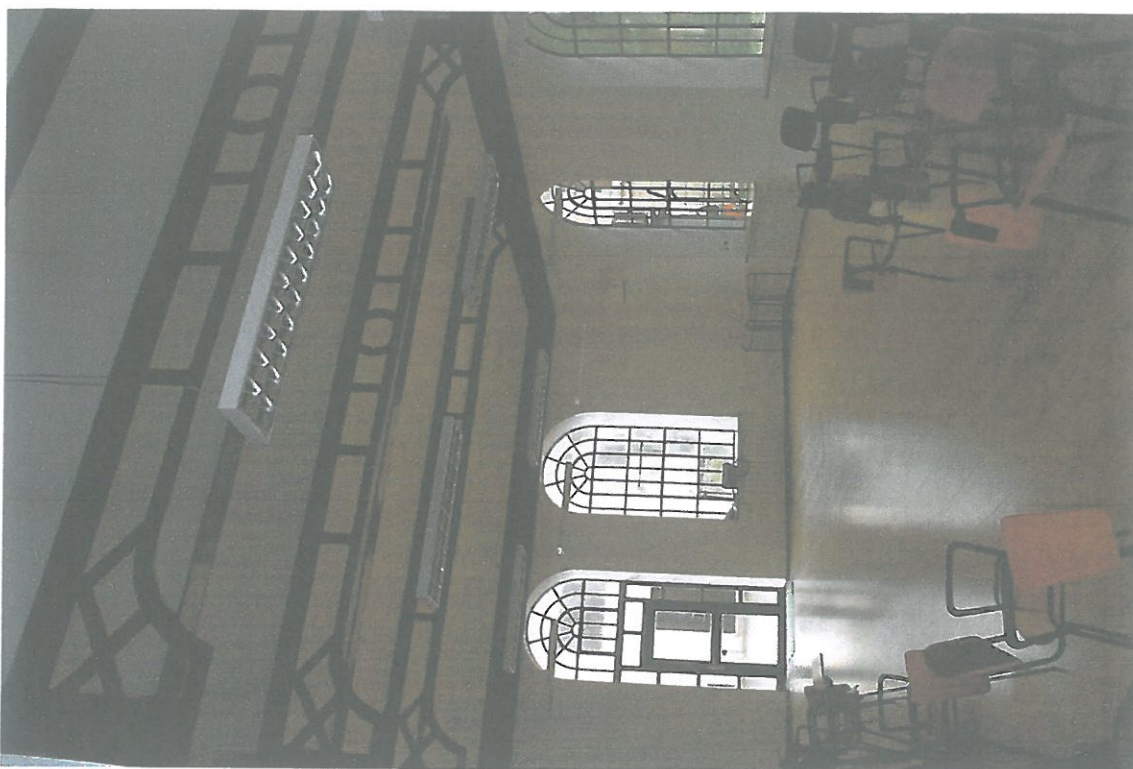
Fot 3. Budynek nr 16, w kompleksie zespołu magazynów artyleryjskich, dawnej zbrojowni twierdzy Kraków, przy ul. Rakowickiej 22
Widok ogólny na ścianę wschodnią (wejściową), sali głównej.

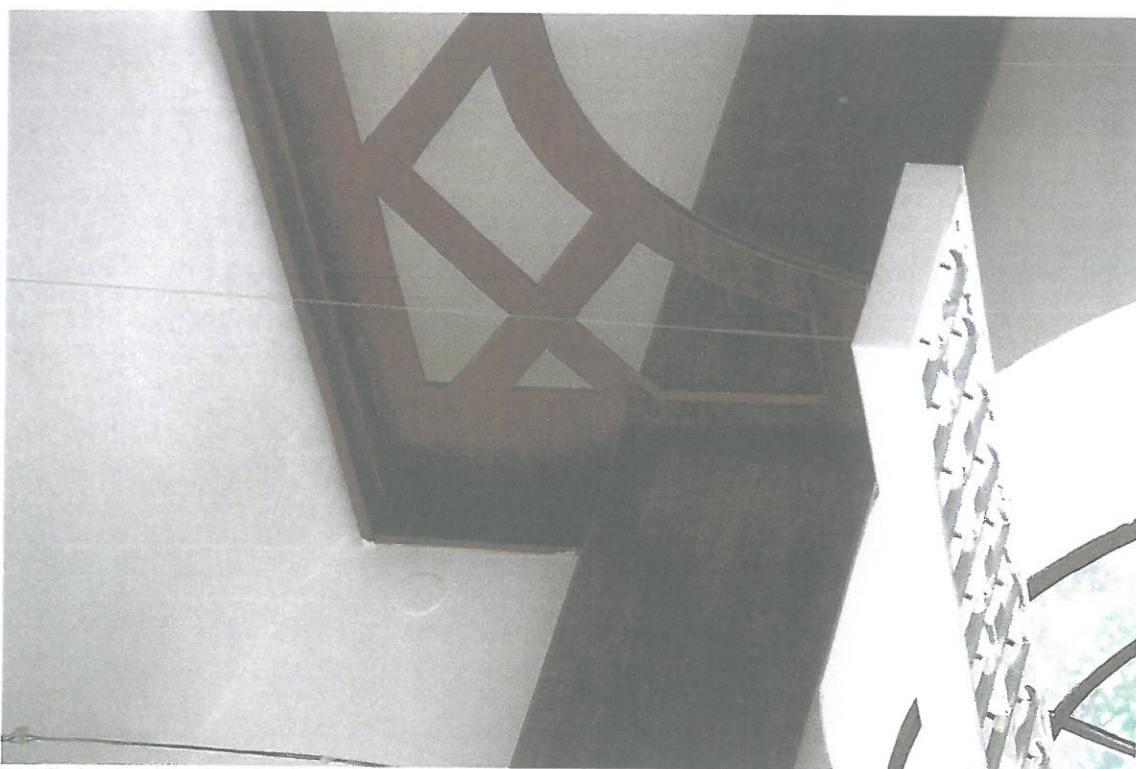
Mowa tu o imitacji metalowych ściągów o „nitowanej” ażurowej konstrukcji i deskowaniu nałożonym na stalowe belkowanie stropu odcinkowego.

Trudno jest w chwili obecnej, jednoznacznie stwierdzić, jak zostało zamontowane deskowanie. Ma to istotny wpływ na faktyczny stan zachowania substancji zabytkowej. W przypadku mocowania na śrubach do elementów metalowych stropu, mogło powstać trwałe uszkodzenie stalowych kształtowników, stanowiących jego konstrukcję nośną. W takiej sytuacji może dojść do zwiększonego ryzyka korozji.

Fot 4. Budynek nr 16, w kompleksie zespołu magazynów artyleryjskich, dawnej zbrojowni twierdzy Kraków, przy ul. Rakowickiej 22
Fragment jednego z elementów zdobniczych stropu sali głównej.

Następnie proponuje się zdemontowanie wszystkich elementów wtórnych (dekoracja) i odsłonięcie faktycznych elementów stalowych, co pozwoli na stwierdzenie ich stanu i podjęcie w razie konieczności działań interwencyjnych.

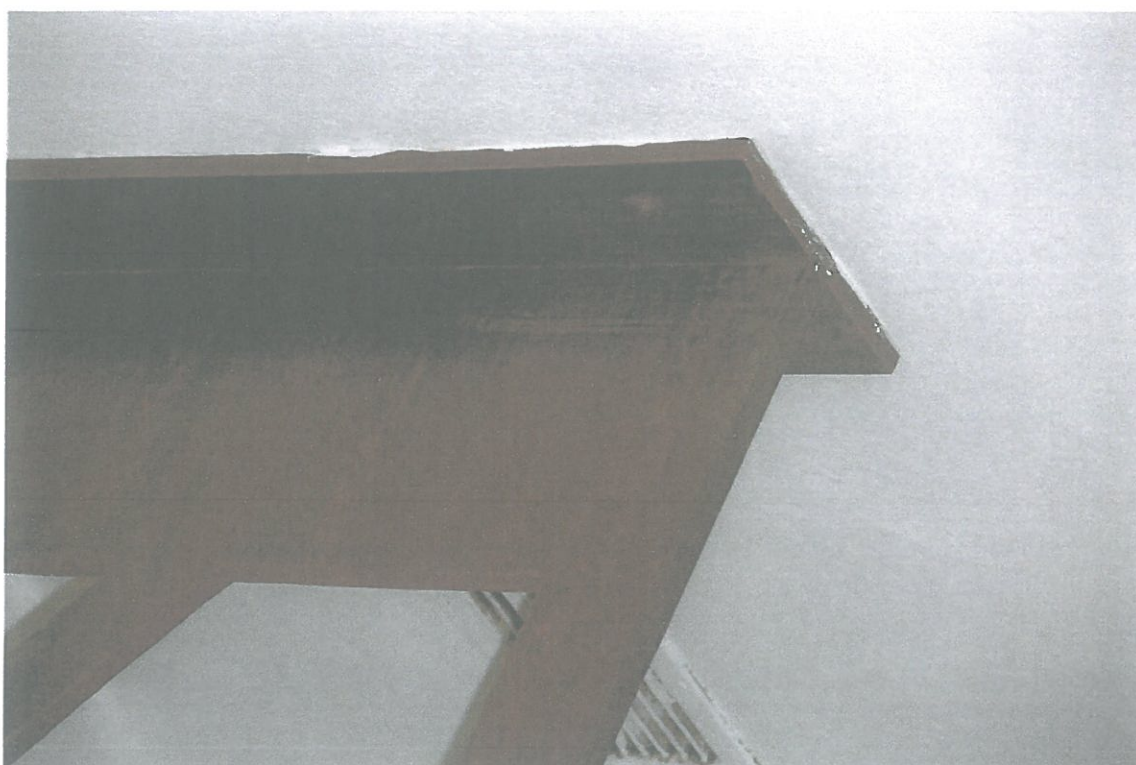
Fot 5. Budynek nr 16, w kompleksie zespołu magazynów artyleryjskich, dawnej zbrojowni twierdzy Kraków, przy ul. Rakowickiej 22
Fragment jednego z elementów zdobniczych stropu sali głównej

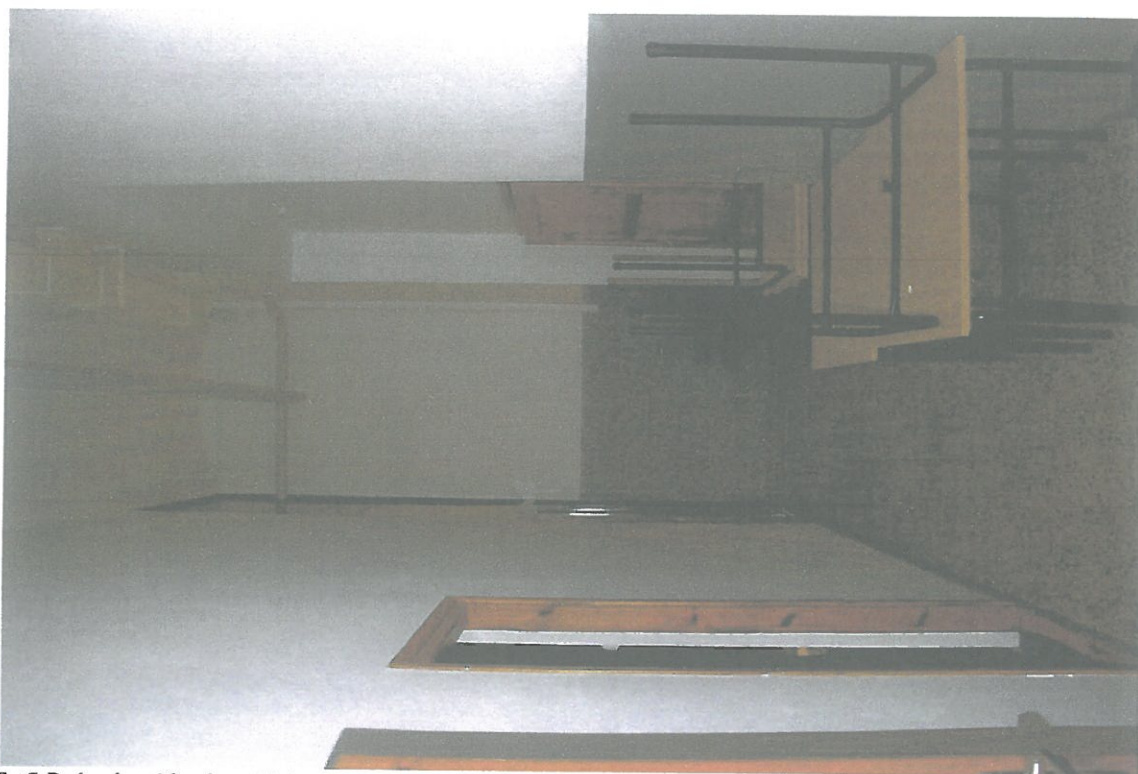
Fot 7. Budynek nr 16, w kompleksie zespołu magazynów artyleryjskich, dawnej zbrojowni twierdzy Kraków, przy ul. Rakowickiej 22
Widok ogólny korytarza w kierunku zachodnim.

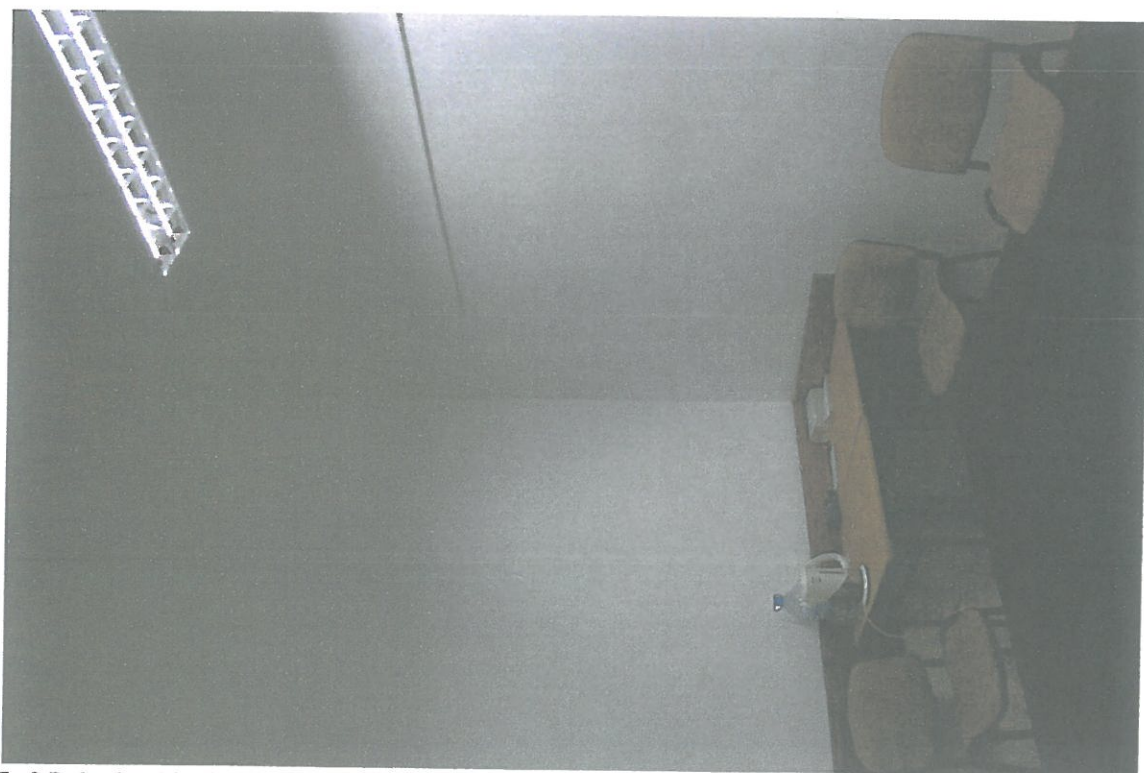
funkcję, natomiast w sąsiednim pomieszczeniu socjalnym, strop odcinkowy, widoczny jest w formie pierwotnej.

Fot 8. Budynek nr 16, w kompleksie zespołu magazynów artyleryjskich, dawnej zbrojowni twierdzy Kraków, przy ul. Rakowickiej 22
Widok ogólny pomieszczenia socjalnego.

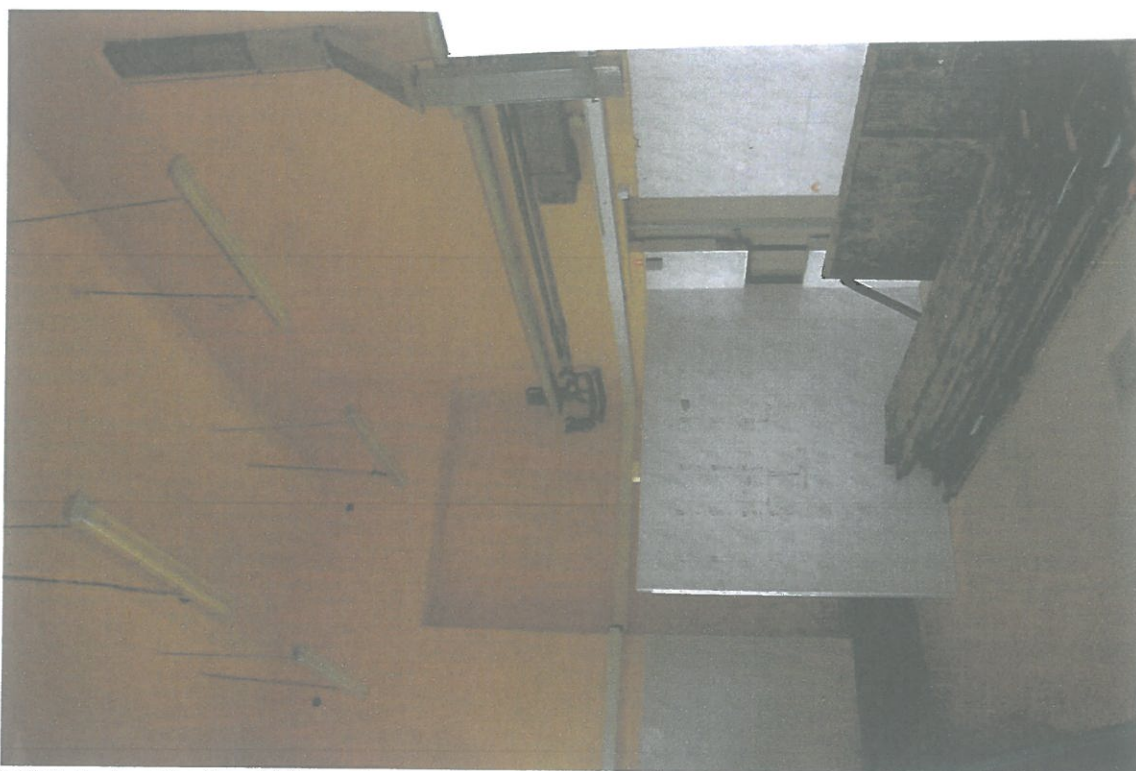
W pomieszczeniu zaplecza kuchennego od strony wewnętrznej, oba okna do połowy wysokości, przysłonięte są płytkami ceramicznymi, co stanowi kontynuację okładziny jego ścian.

Fot 9. Budynek nr 16, w kompleksie zespołu magazynów artyleryjskich, dawnej zbrojowni twierdzy Kraków, przy ul. Rakowickiej 22
Widok ogólny zaplecza kuchennego w kierunku północnym (od strony wejścia).

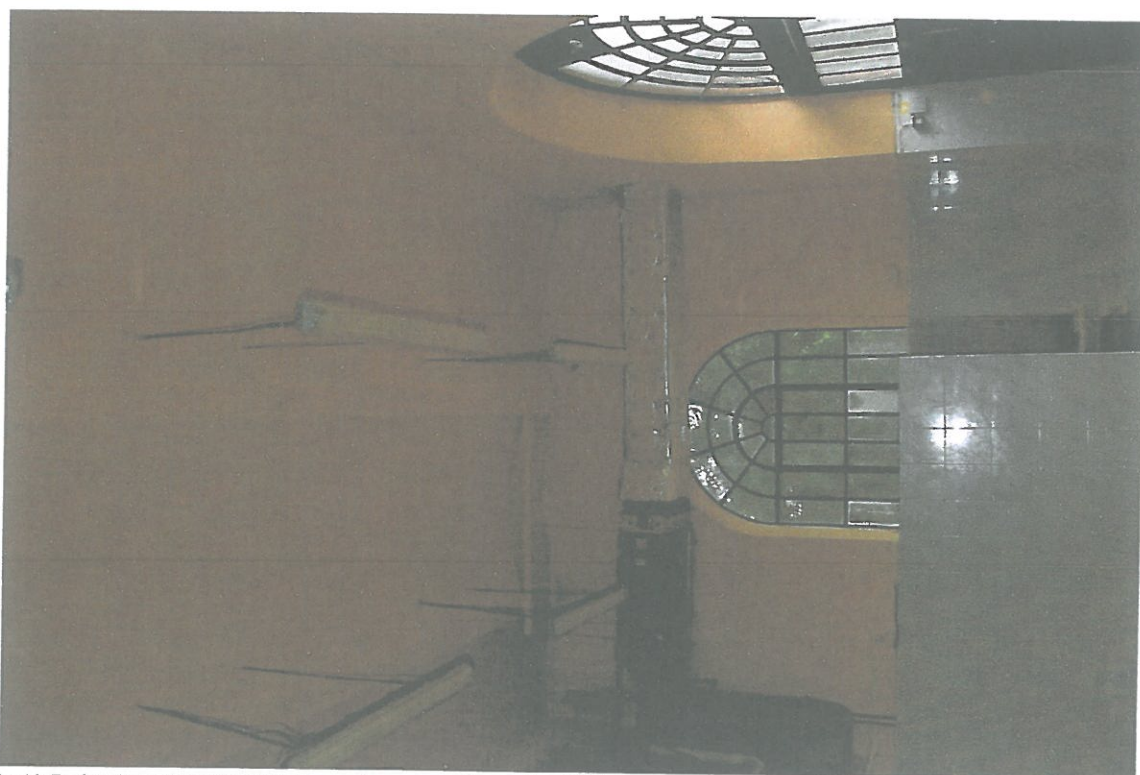
Fot 10. Budynek nr 16, w kompleksie zespołu magazynów artyleryjskich, dawnej zbrojowni twierdzy Kraków, przy ul. Rakowickiej 22
Widok ogólny zaplecza kuchennego w kierunku południowym (w kierunku wejścia).

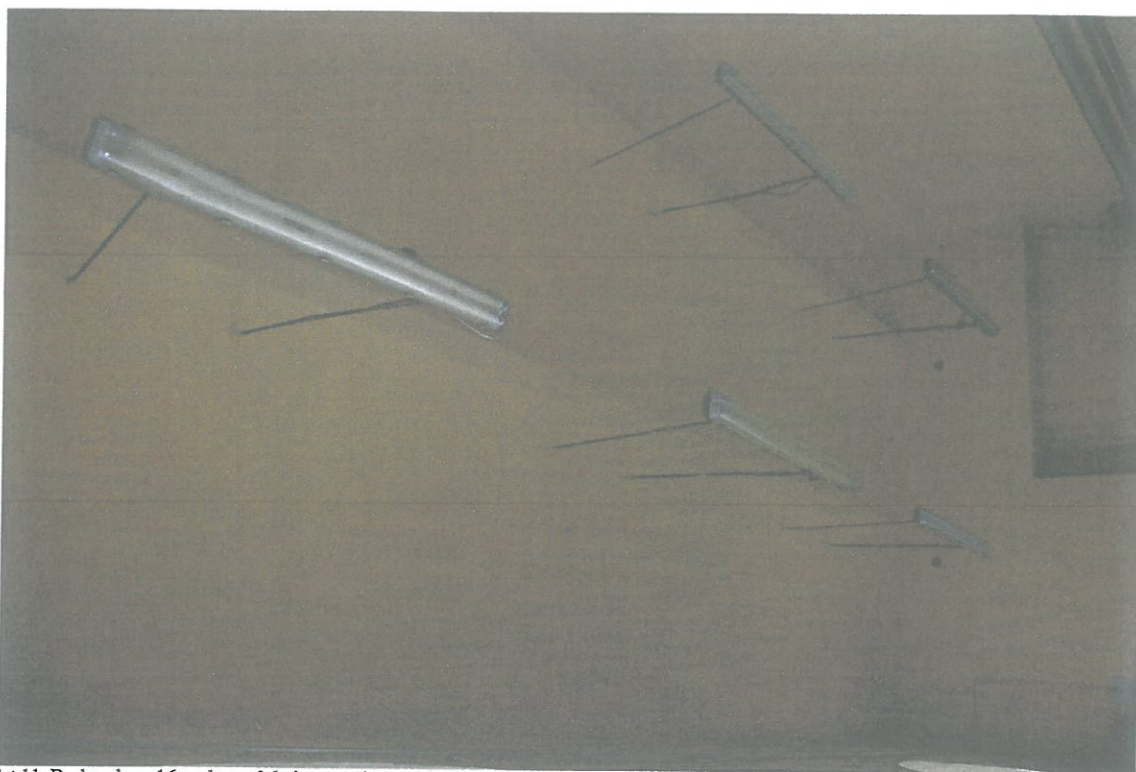
Opisane problemy, dotyczą obecnej części reprezentacyjnej (wschodnia część), gdyż w części gospodarczej (kuchennej), strop zachowany jest w formie pierwotnej.

Fot 11. Budynek nr 16, w kompleksie zespołu magazynów artyleryjskich, dawnej zbrojowni twierdzy Kraków, przy ul. Rakowickiej 22
Widok ogólny stropu, pomieszczenia zaplecza kuchennego.

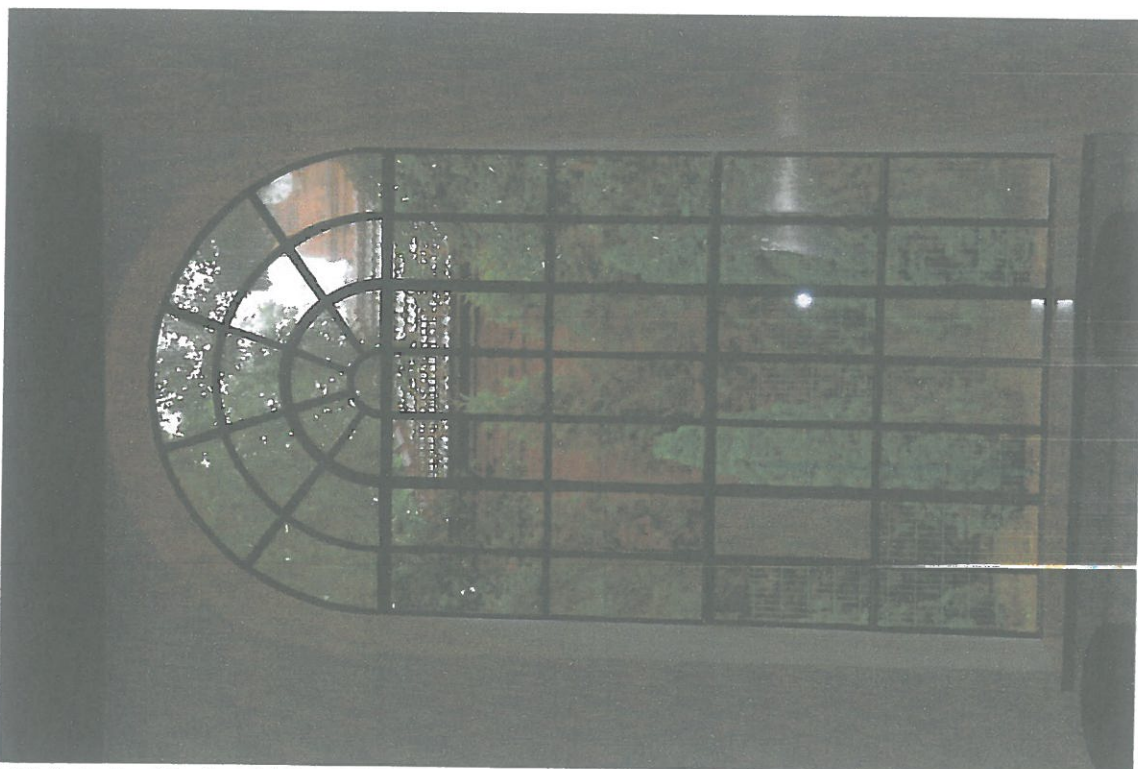
W pomieszczeniu głównej sali, powierzchnia metalu pomalowana jest lakierem na kolor czarny. Warstwa lakierowa nie posiada większych ubytków.

Może to świadczyć, iż stan zachowania ślusarki okien w sali głównej, jest faktycznie gorszy, niż wskazuje na to obecnie widoczna powierzchnia metalu.

Fot 12. Budynek nr 16, w kompleksie zespołu magazynów artyleryjskich, dawnej zbrojowni twierdzy Kraków, przy ul. Rakowickiej 22
Jedno z okien sali głównej.

Ważną kwestią jest poddanie zabiegom konserwatorskim ślusarki okiennej i drzwiowej. W tym przypadku, należy postępować standardowo, czyli po przebadaniu stratygrafii nawarstwień, w

celu określenia pierwotnej kolorystyki, oczyścić dokładnie powierzchnię metalu i po zabezpieczeniu antykorozyjnym, pomalować we właściwym kolorze, ustalonym w trakcie badań. Szklenie należy uzupełnić, lub w razie konieczności wymienić. Należy również przywrócić pierwotne podziały szprosowe, utracone częściowo przez montaż elementów wentylacji i klimatyzacji.

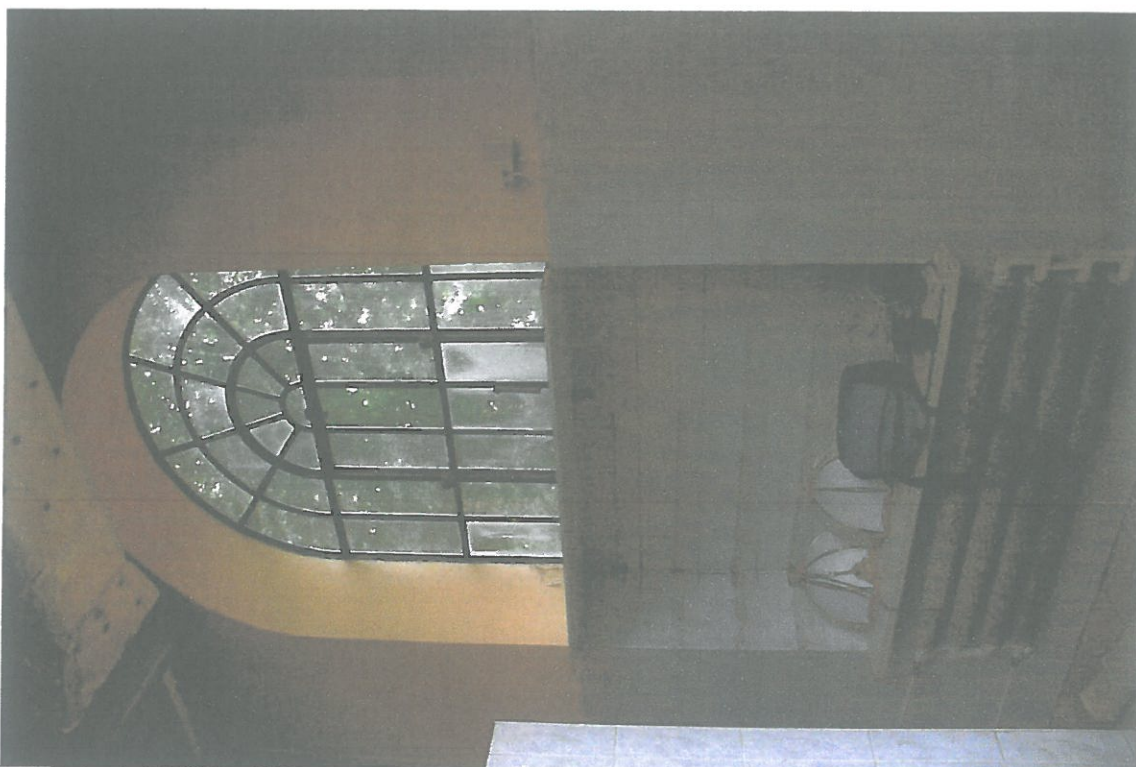
W przypadku obecnego pomieszczenia kuchennego, brakuje pierwotnego systemu otwierania okna uchylnego, który uległ zniszczeniu (częściowo zachowane fragmenty), w oknie na ścianie południowej (kontynuacja okien z sali głównej).

W przypadku pomieszczenia zaplecza kuchennego warstwa lakierowa jest starsza i źle zachowana. W rozległych ubytkach warstwy farby, widoczne są ogniska silnej korozji.

Fot 13. Budynek nr 16, w kompleksie zespołu magazynów artyleryjskich, dawnej zbrojowni twierdzy Kraków, przy ul. Rakowickiej 22
Okno na ścianie południowej, pomieszczenia zaplecza kuchennego.

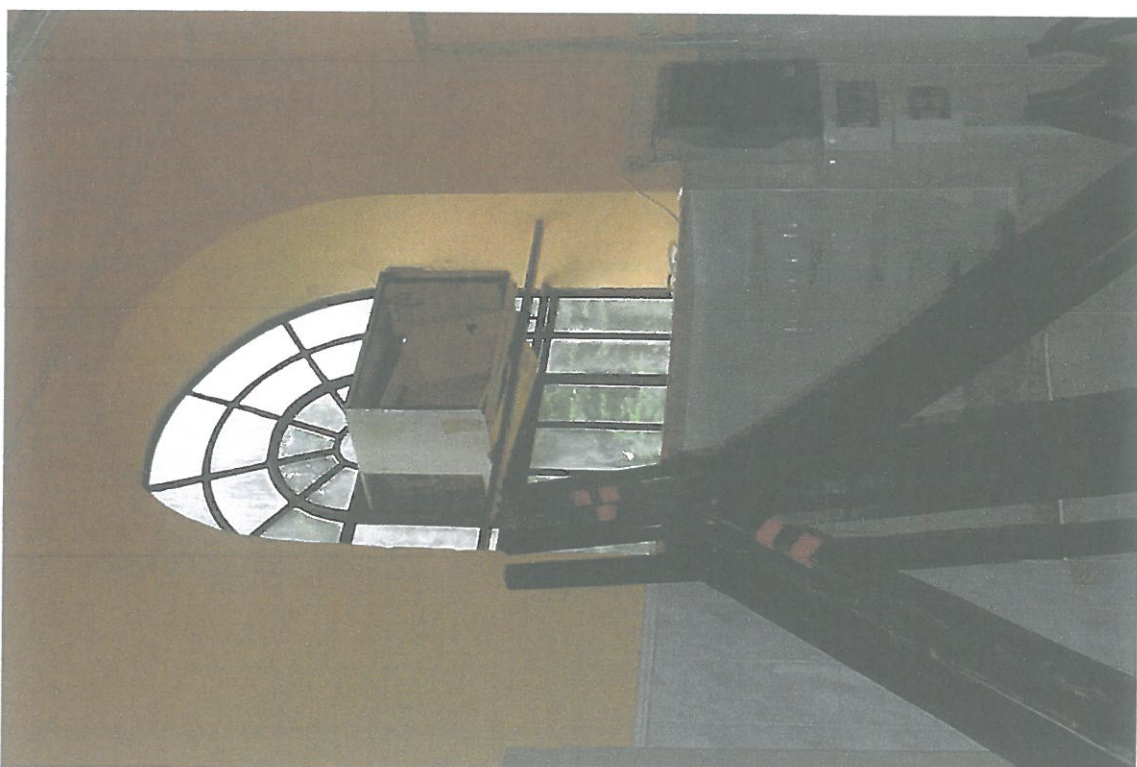
W tym samym pomieszczeniu, na ścianie zachodniej, znajduje się wejście do budynku i drugie okno. W przypadku okna na ścianie zachodniej, w jego górnej części (poniżej owalnego zwieńczenia otworu), znajduje się obudowa po urządzeniu klimatyzacyjnym, która została osadzona kosztem trzech kwater podziału.

Fot 14. Budynek nr 16, w kompleksie zespołu magazynów artyleryjskich, dawnej zbrojowni twierdzy Kraków, przy ul. Rakowickiej 22
Okno na ścianie zachodniej, zaplecza kuchennego z wmontowaną skrzynią po urządzeniu klimatyzacyjnym.

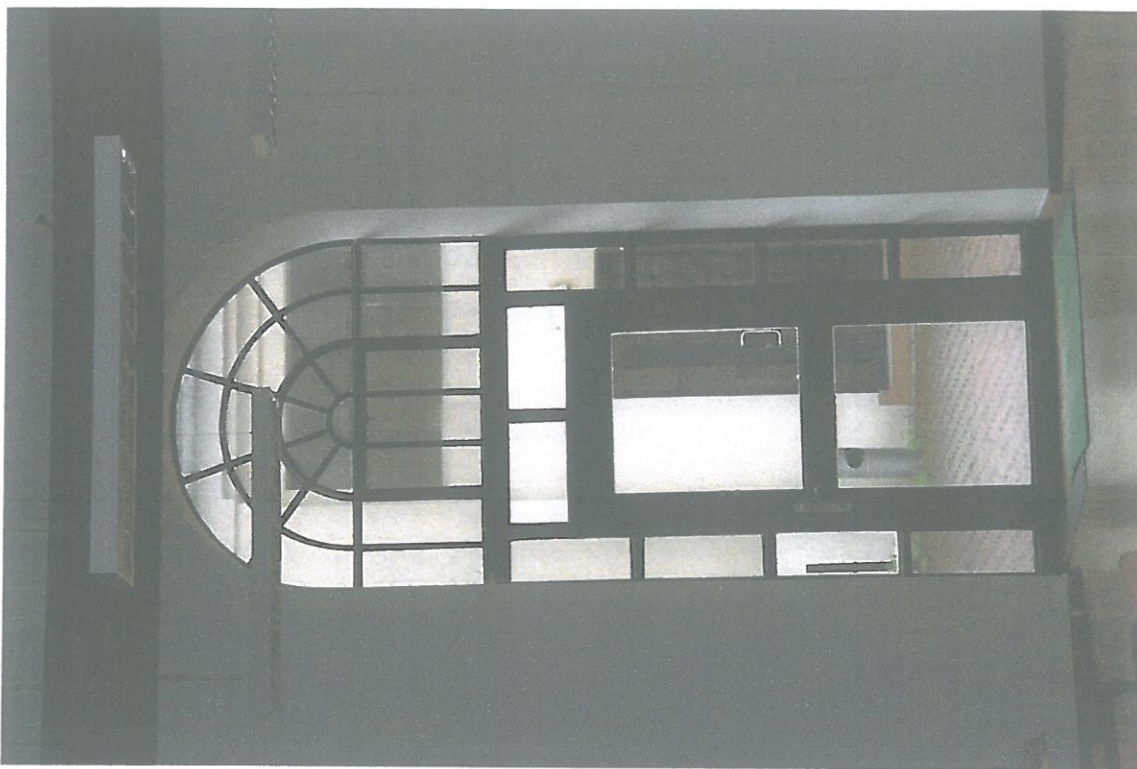
Drzwi od strony zachodniej zachowały pierwotny charakter (podziały) i znajdują się w złym stanie technicznym, natomiast drzwi „frontowe”, które są w znacznie lepszym stanie, zostały przerobione.

Zakładając, że drzwi wejścia od strony wschodniej zostały przerobione z otworu okiennego, oczywista staje się kwestia ich obecnej formy.

Jak wspomniano powyżej, stan zachowania ślusarki tych drzwi, należy określić, jako dość dobry.

Fot 15. Budynek nr 16, w kompleksie zespołu magazynów artyleryjskich, dawnej zbrojowni twierdzy Kraków, przy ul. Rakowickiej 22
Główne drzwi wejściowe do budynku Od strony wschodniej.

Przeprojektowaniu należy poddać ślusarkę drzwi wejściowych od strony wschodniej (wejście główne).

Ze względu na szerokość otworu (prawdopodobnie zaadoptowanego z otworu okiennego), proponuje się wykonać drzwi jednoskrzydłowe z podziałem szprosowym powtarzającym podziały występujące w ślusarce okiennej. Ze względów konstrukcyjnych, dolną część ślusarki drzwi można wykonać analogicznie do pierwotnych drzwi wejścia zachodniego, stosując dwustronnie blachę.

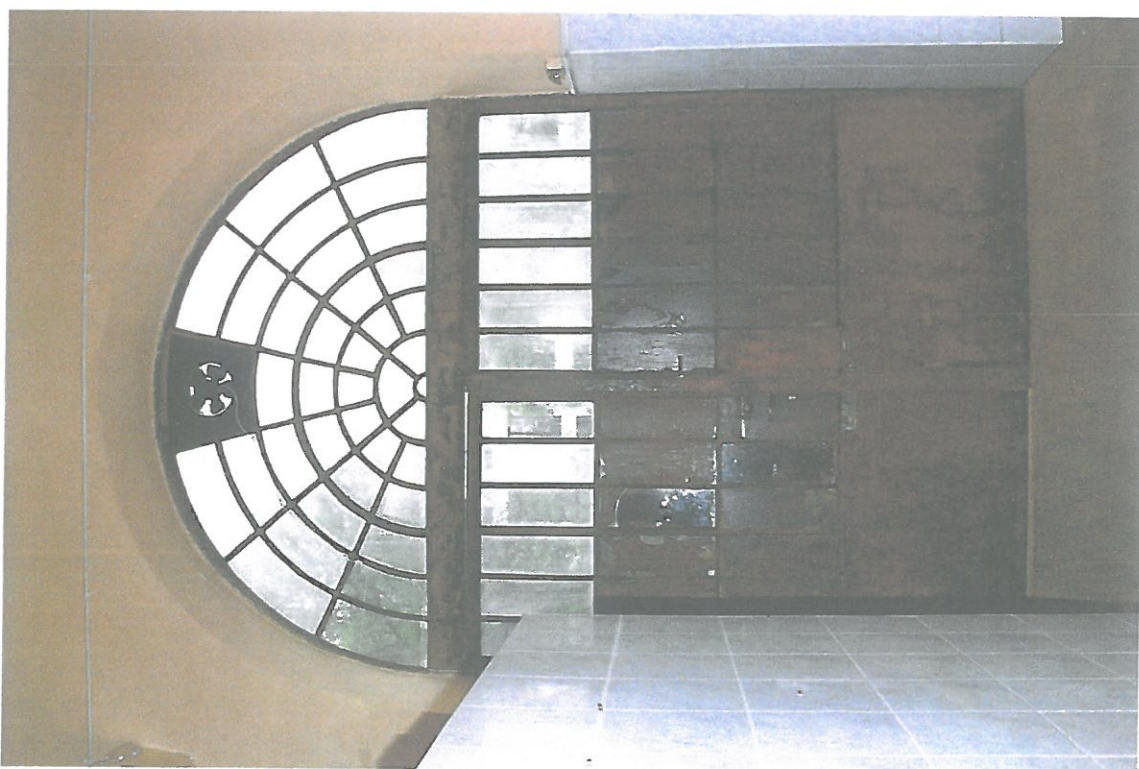
W przypadku ślusarki drzwi od strony zaplecza kuchennego, ich stan jest zły. Warstwy lakierowe w znacznym stopniu (prawie w całości), uległy złuszczeniu, lub są spęcherzone, a odsłonięta powierzchnia metalu, wykazuje wysoki stopień utlenienia (korozji).

Szklenie jest niepełne. Dwa dolne rzędy podziału szprosowego (znajdujące się w połowie wysokości drzwi, gdyż dolna część jest w całości wykonana z blachy), są częściowo uzupełnione blachą, a niektóre szybki są rozbite. Całość powierzchni tych dwóch rzędów podziału, została zamalowana na kolor brunatny.

W najwyższych dwóch środkowych kwaterach naświetla drzwi, umieszczono wentylator, usuwając część podziału i dwie szyby.

Fot 16. Budynek nr 16, w kompleksie zespołu magazynów artyleryjskich, dawnej zbrojowni twierdzy Kraków, przy ul. Rakowickiej 22
Drzwi wejściowe do pomieszczenia, zaplecza kuchennego.
