**BUDYNEK SOCJALNY NR 2,
KRAKÓW, UL. RAKOWICKA 22
(W OBRĘBIE TZW. ZBROJOWNI - ZESPOŁU MAGAZYNÓW ARTYLERYJSKICH
DAWNEJ TWIERDZY KRAKÓW)**

PROGRAM PRAC KONSERWATORSKICH

dla wybranych zakresów wewnątrz

KRZESZOWICE, LUTY 2021

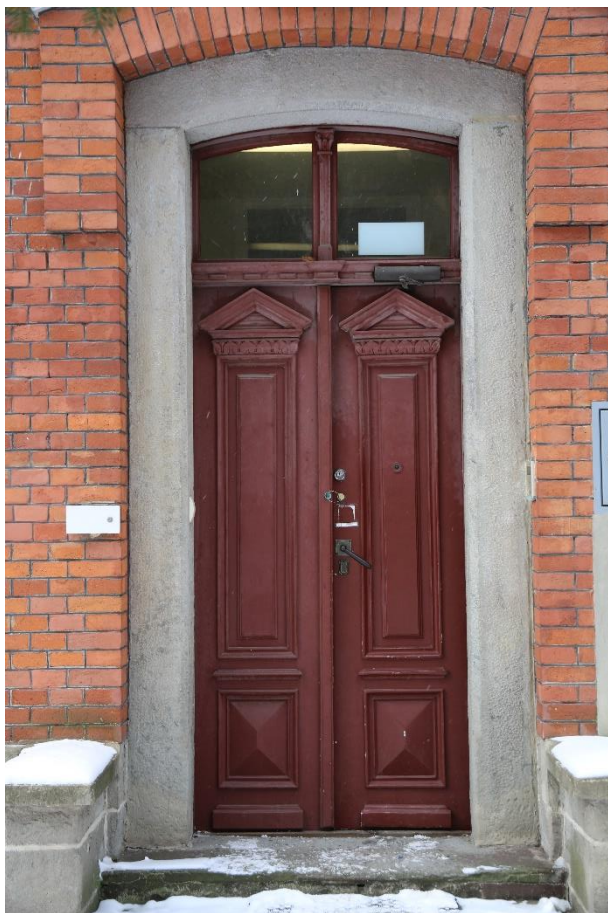
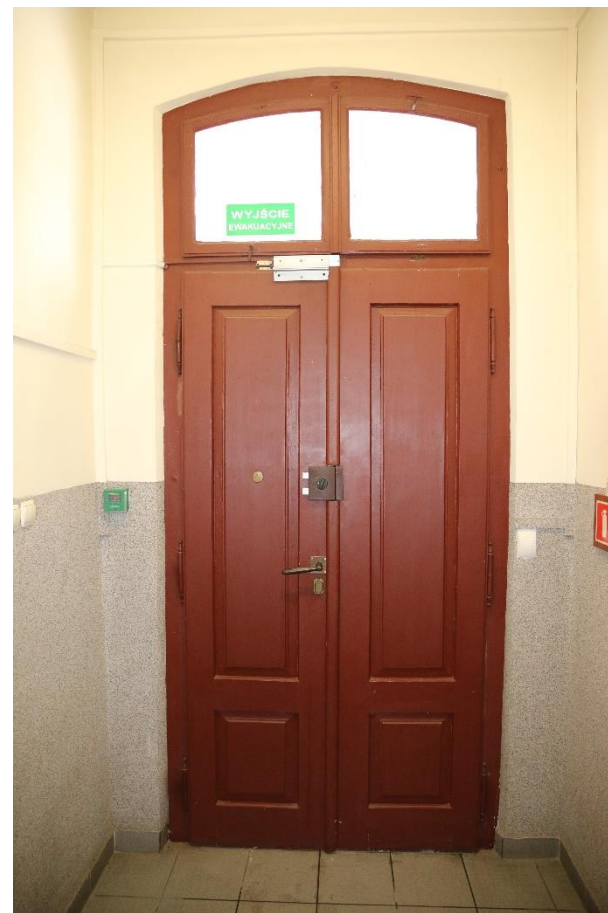
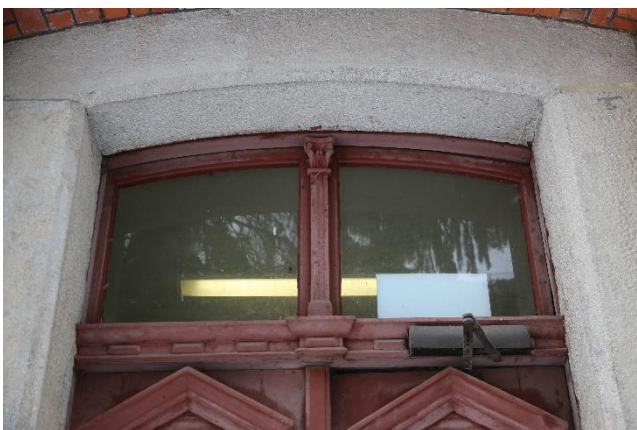
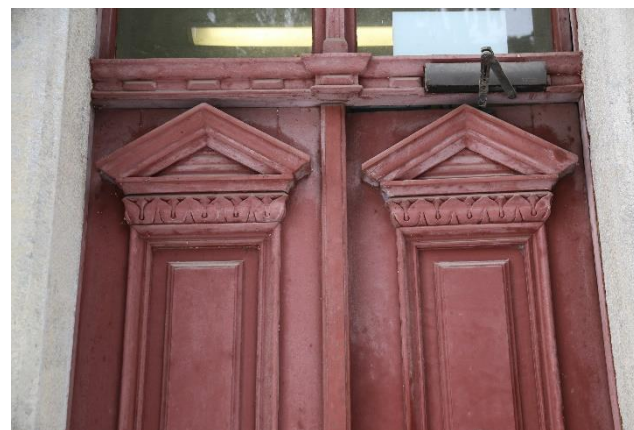
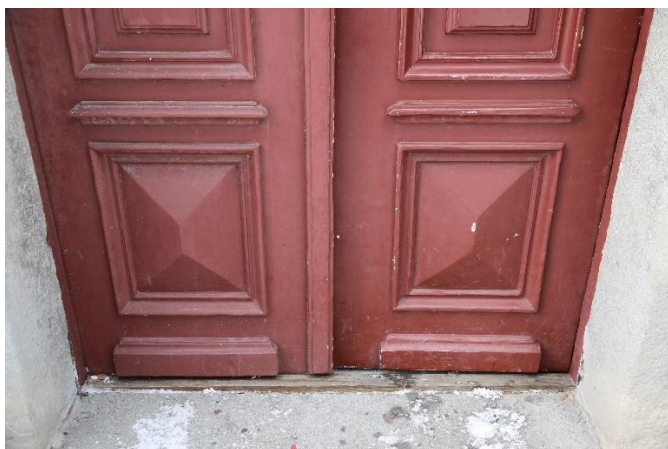
Jedyna zachowana oryginalna stolarka drzwiowa – drzwi wejściowe do budynku pokryte są jednolitą warstwą malarską o barwie sieni palonej. Widoczne są przetarcia warstw farby, wynikające z eksploatacji drzwi. Szyld przerobiony, klamka prosta, prawdopodobnie pierwotna, podobnie jak kluczyńska. Elementy te są poluzowane. Prawe skrzydło drzwiowe wyposażono we współczesny siłownik (samozamykacz) oraz dodatkowy zamek.

Fot. 1 . Budynek socjalny nr 2 w obrębie zespołu magazynów artyleryjskich dawnej twierdzy Kraków, Kraków, ul. Rakowicka 22. Drzwi zewnętrzne. Stan przed konserwacją. Luty 2021. Fot. K. Sułkowska.

Fot. 2 Budynek socjalny nr 2 w obrębie zespołu magazynów artyleryjskich dawnej twierdzy Kraków, Kraków, ul. Rakowicka 22. Drzwi zewnętrzne. Stan przed konserwacją. Luty 2021. Fot. K. Sułkowska.

Fot. 3 Budynek socjalny nr 2 w obrębie zespołu magazynów artyleryjskich dawnej twierdzy Kraków, Kraków, ul. Rakowicka 22. Drzwi zewnętrzne. Stan przed konserwacją. Luty 2021. Fot. K. Sułkowska.

Fot. 5 Budynek socjalny nr 2 w obrębie zespołu magazynów artyleryjskich dawnej twierdzy Kraków, Kraków, ul. Rakowicka 22. Drzwi zewnętrzne. Stan przed konserwacją. Luty 2021. Fot. K. Sułkowska.

Fot. 4 Budynek socjalny nr 2 w obrębie zespołu magazynów artyleryjskich dawnej twierdzy Kraków, Kraków, ul. Rakowicka 22. Drzwi zewnętrzne. Stan przed konserwacją. Luty 2021. Fot. K. Sułkowska.

W związku ze stosunkowo dobrym stanem drzwi przewiduje się ich remont i regulację. Skrzydła drzwiowe należy zdemontować na czas konserwacji. Do tego czasu w wejściu głównym zamontować drzwi tymczasowe (do uzgodnienia z użytkownikiem). Po demontażu wtórnego zamka oraz ślusarki drzwiowej, powierzchnię skrzydeł oczyścić z warstwy malarskiej. Do tego celu zastosować pastę do usuwania powłok chemicznych, np. V33, dedykowanej do stosowania w obrębie elementów drewnianych. Po usunięciu wtórnych warstw malarskich, powierzchnię odsłoniętego drewna przeszlifować papierem ściernym o zróżnicowanej gradacji, w celu wyrównania podłoża. Ewentualne pęknięcia skleić klejem do drewna (odpornym na działanie wilgoci – dotyczy zwłaszcza drzwi zewnętrznych), w zależności od potrzeb uzupełniając wstawkami z drewna (wysezonowane, o odpowiednich parametrach i gatunku). Mniejsze ubytki uzupełnić epoksydową szpachlówką dedykowaną do uzupełnień drewna – np. Axson SC 258 lub równoważną. Można ją dobarwić w masie mineralnymi pigmentami w proszku. Powierzchnię uzupełnień przeszlifować. Po odpyleniu powierzchni wykonać powłokę malarską. Zaleca się zastosowanie farb dedykowanych do stolarki eksponowanej na zewnątrz.

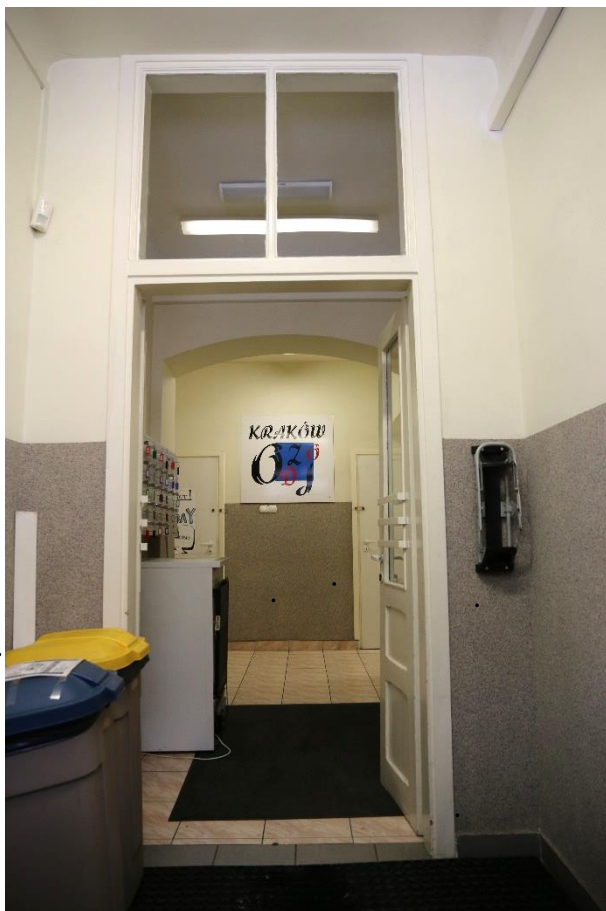
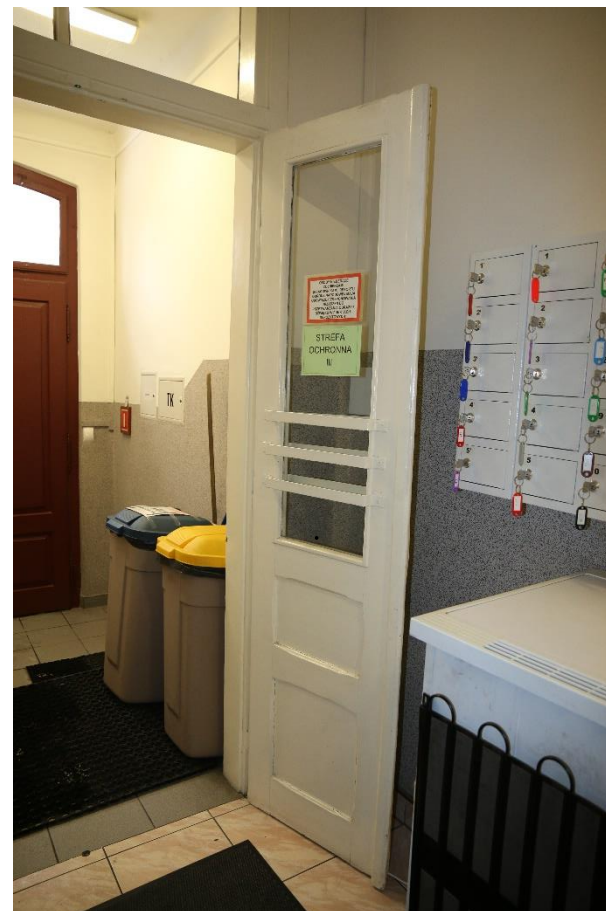
Drzwi wahadłowe znajdujące się w przejściu z sieni do korytarza, wymalowano w całości kryjącą farbą w kolorze białym. Miejscami farba uległa odprysnięciu, ze względu na uszkodzenia mechaniczne wynikające z użytkowania drzwi. Widoczne są także pęknięcia grubej warstwy farb, zwłaszcza w obrębie płycin. Ma to związek z paczeniem się drewna, narażonego na zmiany temperatury i wilgotności.

Fot. 6 Budynek socjalny nr 2 w obrębie zespołu magazynów artyleryjskich dawnej twierdzy Kraków, Kraków, ul. Rakowicka 22. Drzwi wahadłowe wewnętrzne. Stan przed konserwacją. Luty 2021. Fot. K. Sułkowska.

Fot. 7 Budynek socjalny nr 2 w obrębie zespołu magazynów artyleryjskich dawnej twierdzy Kraków, Kraków, ul. Rakowicka 22. Drzwi wahadłowe wewnętrzne. Stan przed konserwacją. Luty 2021. Fot. K. Sułkowska.

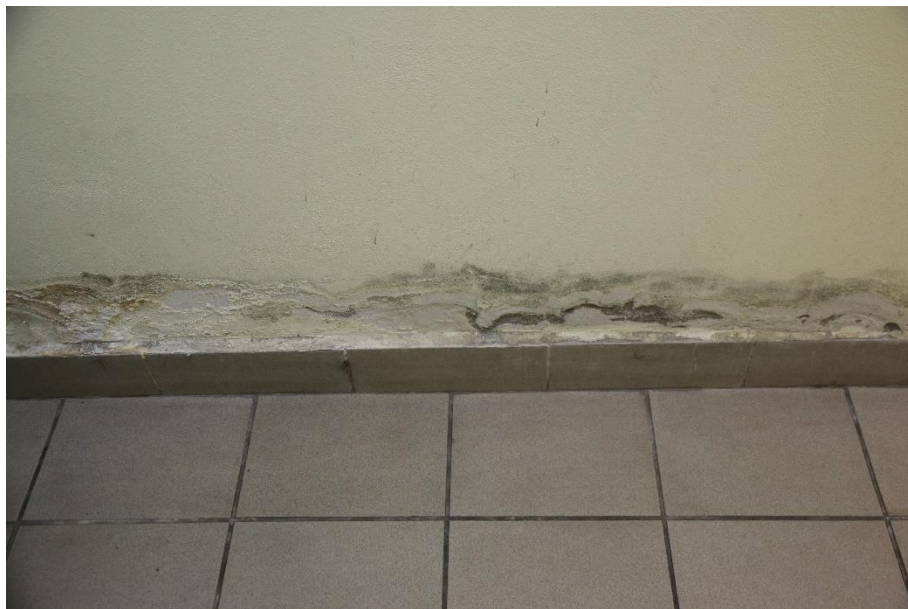
W obrębie dolnych partii ścian klatki schodowej i korytarza piwnicy widoczne są rozległe wysolenia świadczące o wysokim poziomie zawilgocenia tych partii. Miejscami tynk się osypuje, odspaja i odpada od podłoża.

Fot. 24 Budynek socjalny nr 2 w obrębie zespołu magazynów artyleryjskich dawnej twierdzy Kraków, Kraków, ul. Rakowicka 22. Korytarz w piwnicy. Zawilgocenie murów. Stan przed konserwacją. Luty 2021. Fot. K. Sułkowska.

historycznego wątku kamiennego i ceglanego. W związku z powyższym zakłada się remont pomieszczeń piwnicznych, tj. osuszenie i naprawę zawilgoconych ścian w strefie przypodłogowej. Zawilgocenia planuje się usunąć poprzez częściowe skucie tynków, które pozwoli na dokładną ocenę stopnia zawilgocenia murów. Osuszenie ścian piwnic zaleca się przeprowadzić metodą dobraną na podstawie wyników w/w oceny. Konieczne będzie zastosowanie preparatów biobójczych na powierzchni muru zaatakowanego miejscowo przez pleśń. Mechaniczne usunięcie pleśni zaleca się przy zastosowaniu środków ochrony osobistej dla skóry i dróg oddechowych. Preparat biobójczy należy nanieść szczotką lub pędzlem przez powlekanie. W dalszym kroku przewiduje się wykonanie przepony poziomej metodą iniekcji w pory muru, aby zablokować proces kapilarnego podciągania wód gruntowych. Iniekcję można wykonać metodą grawitacyjną i niskociśnieniową. Sposób wykonania przepony należy wykonać ściśle według zaleceń producenta wybranej technologii. Zaleca się wykonanie odwiertów poziomych w spoinach w technologii bezciśnieniowej, np. produktem Kiesol C firmy Remmers lub równoważnym. Wzmocnienie osłabionych partii tynków wykonać preparatami krzemianowymi. Nowe tynki w piwnicach należy wykonać jako szerokoporowe, w systemie WTA ściśle według zaleceń producenta. Po wykończeniu podłoża pod malowanie, należy zagruntować powierzchnie przeznaczone do malowania gruntem krzemianowym. Powłokę malarską wykonać analogicznie jak w przypadku parteru.

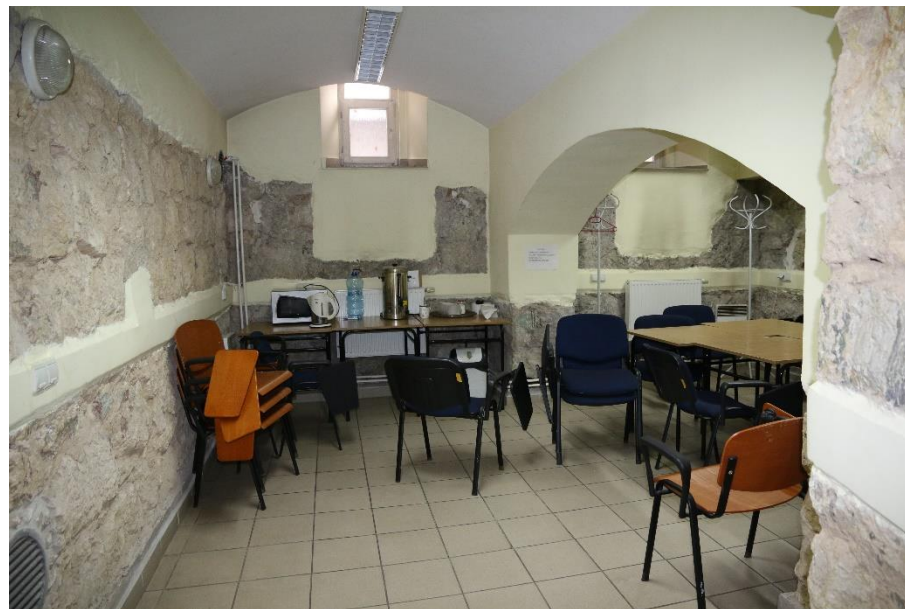
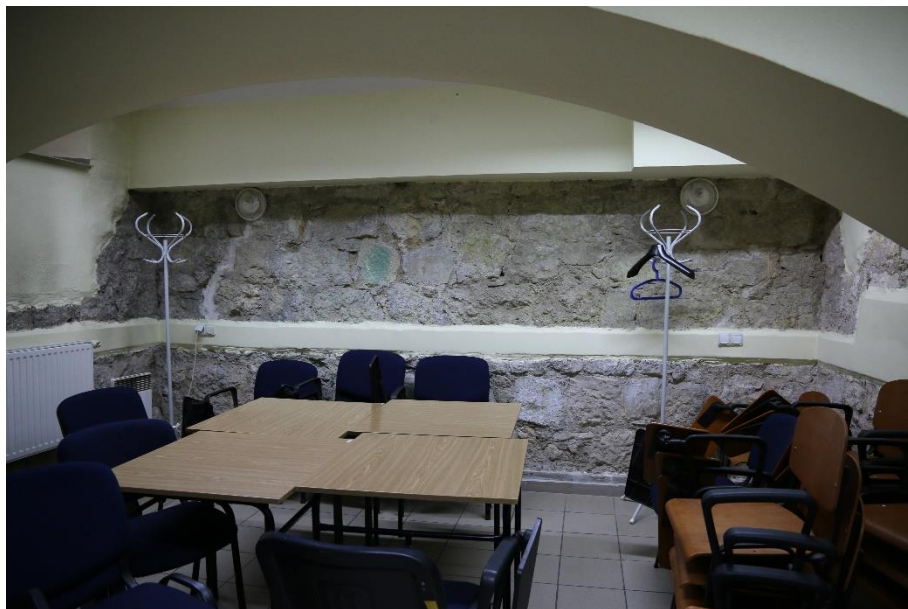
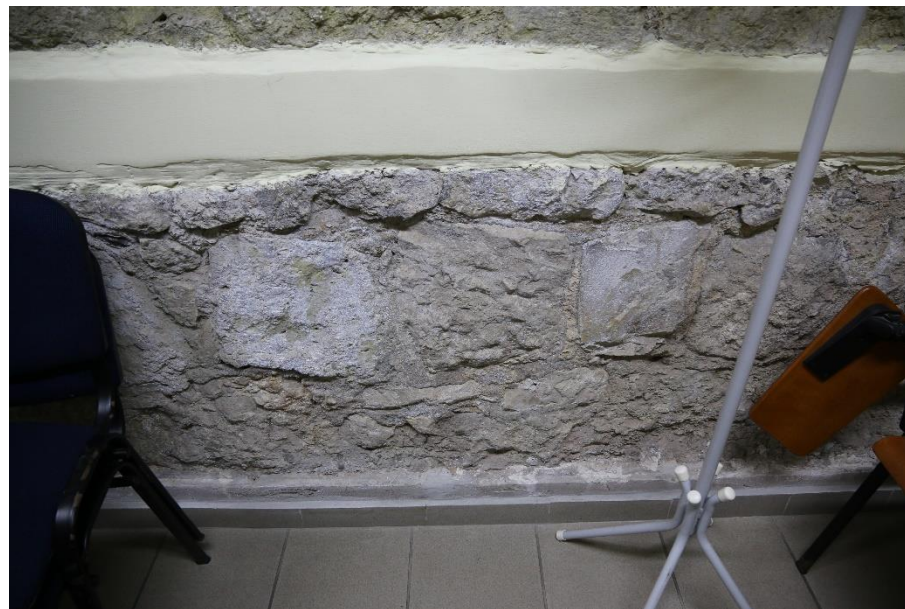
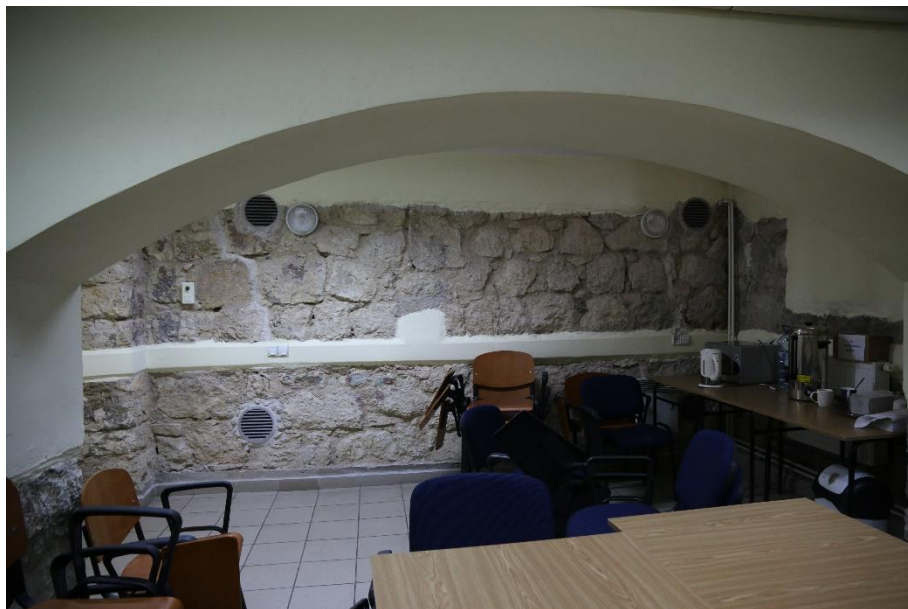
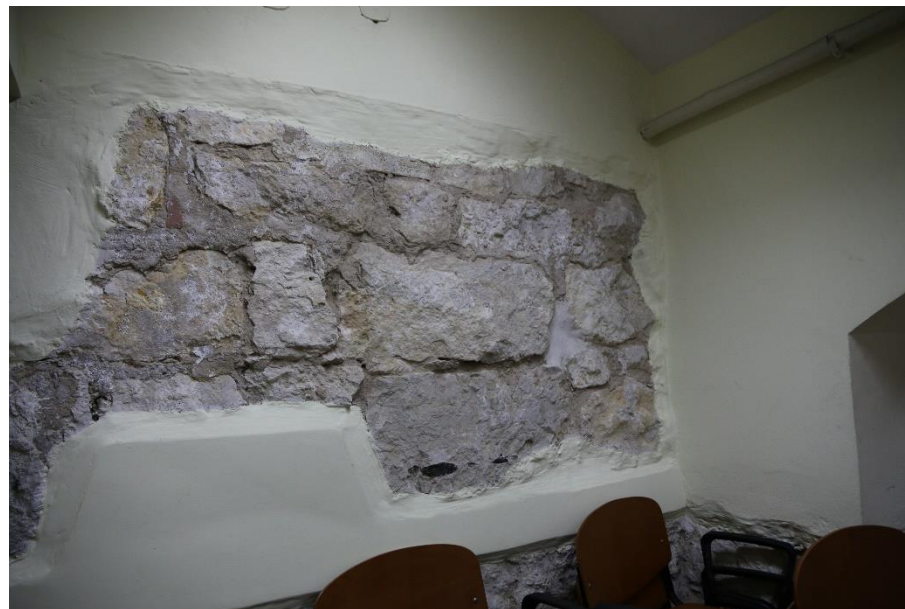
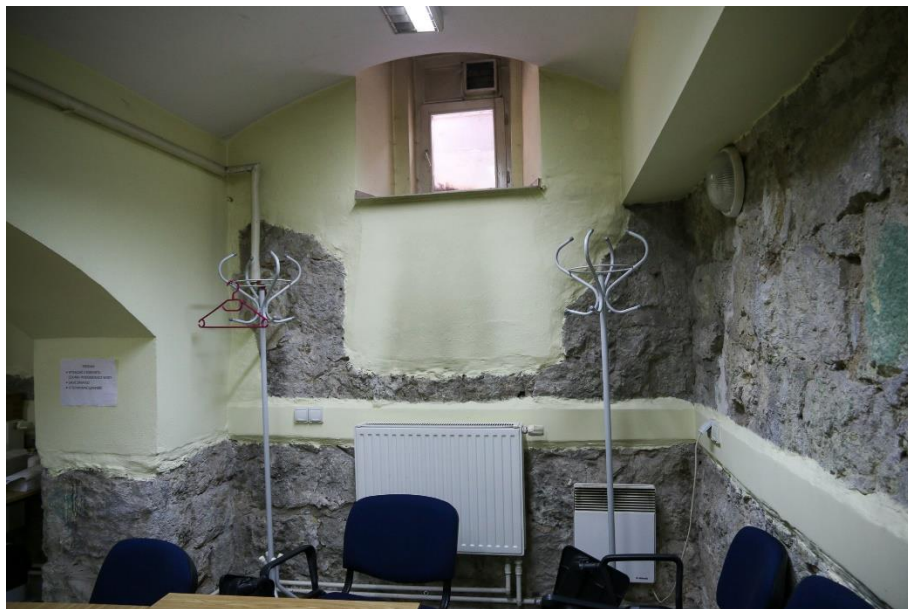
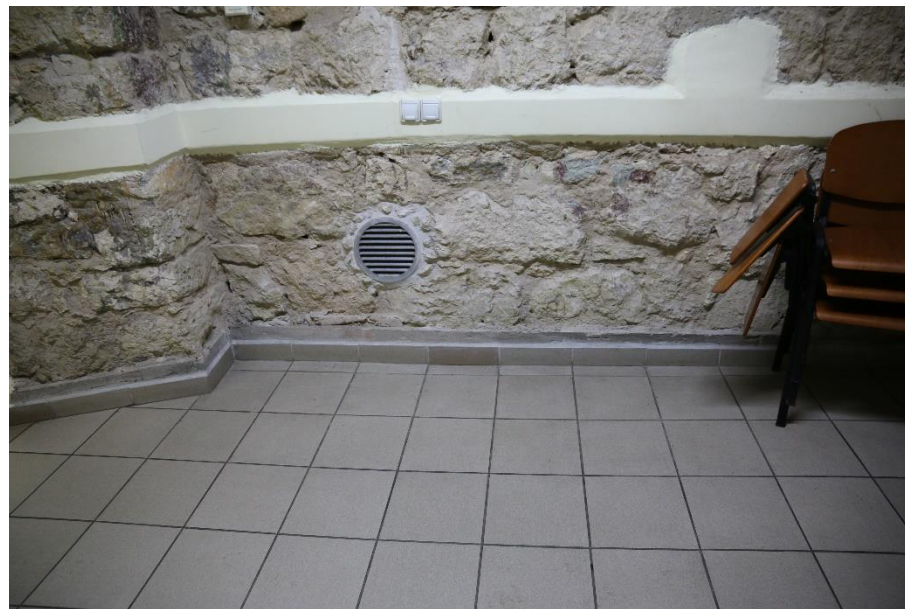
W dwóch pomieszczeniach piwnicznych znajduje się odkryty watek kamienny z wapienia jurajskiego w układzie łamanym. Jest on miejscowo mocno zabrudzony, zwłaszcza w pomieszczeniu, w którym znajduje się piec grzewczy. W obrębie wátku kamiennego znajdują się okrągłe otwory wentylacyjne, oświetlenie oraz przekucia pod instalację, które uzupełniono

zaprawą cementową. Miejscowo widoczne są również innego rodzaju zaplamienia – m.in. zielonkawe wykwity, prawdopodobnie zawierające związki miedzi. Wątek kamienny pokrywają także zaplamienia z farb użytych w pomieszczeniu. W sąsiedztwie grzejników powierzchnia kamienia jest pociemniała. Pomieszczenie z piecem ma również odsłonięty wątek ceglany, który pokryto bezpośrednio białą farbą. Obecnie powierzchnia wątku jest bardzo zabrudzona.

Fot. 25 Budynek socjalny nr 2 w obrębie zespołu magazynów artyleryjskich dawnej twierdzy Kraków, Kraków, ul. Rakowicka 22. Pomieszczenie w piwnicy. Oryginalny wątek kamienny. Stan przed konserwacją. Luty 2021. Fot. K. Sułkowska.

Fot. 26 Budynek socjalny nr 2 w obrębie zespołu magazynów artyleryjskich dawnej twierdzy Kraków, Kraków, ul. Rakowicka 22. Pomieszczenie w piwnicy. Oryginalny wątek kamienny. Stan przed konserwacją. Luty 2021. Fot. K. Sułkowska.

Fot. 27 Budynek socjalny nr 2 w obrębie zespołu magazynów artyleryjskich dawnej twierdzy Kraków, Kraków, ul. Rakowicka 22. Pomieszczenie w piwnicy. Oryginalny wątek kamienny. Stan przed konserwacją. Luty 2021. Fot. K. Sułkowska.

Fot. 28 Budynek socjalny nr 2 w obrębie zespołu magazynów artyleryjskich dawnej twierdzy Kraków, Kraków, ul. Rakowicka 22. Pomieszczenie w piwnicy. Oryginalny wątek kamienny. Stan przed konserwacją. Luty 2021. Fot. K. Sułkowska.

Fot. 29 Budynek socjalny nr 2 w obrębie zespołu magazynów artyleryjskich dawnej twierdzy Kraków, Kraków, ul. Rakowicka 22. Pomieszczenie w piwnicy. Oryginalny wątek kamienny. Stan przed konserwacją. Luty 2021. Fot. K. Sułkowska.

Fot. 30 Budynek socjalny nr 2 w obrębie zespołu magazynów artyleryjskich dawnej twierdzy Kraków, Kraków, ul. Rakowicka 22. Pomieszczenie w piwnicy. Oryginalny wątek kamienny. Stan przed konserwacją. Luty 2021. Fot. K. Sułkowska.

Fot. 31 Budynek socjalny nr 2 w obrębie zespołu magazynów artyleryjskich dawnej twierdzy Kraków, Kraków, ul. Rakowicka 22. Pomieszczenie w piwnicy. Oryginalny wątek kamienny. Stan przed konserwacją. Luty 2021. Fot. K. Sułkowska.

Jak wspomniano wyżej, konserwacji będzie podlegał historyczny watek kamienny, a także ceglany w piwnicy. Na czas prowadzenia prac konserwatorskich należy zabezpieczyć wszystkie elementy znajdujące się na stałe w pomieszczeniach, a ruchome wynieść. Obecne w wątkach grube i nieestetyczne kity cementowe wykuć uważając, aby nie uszkodzić powierzchni kamienia i cegły. Do oczyszczenia wątku ceglanego z warstw farby zaleca się zastosowanie metody termopary. Oczyszczenie wstępne wątku kamiennego przeprowadzić metodą termopary, aby nie wprowadzać niepotrzebnie wody w strukturę kamienia. Uporczywe zabrudzenia można doczyścić miejscowo preparatem chemicznym, np. Contrad 2000, lub w pastę z zawartością kwaśnego fluorku amonu. Po zastosowaniu tych preparatów powierzchnię wątków należy dobrze spłukać wodą. Do uzupełnienia ubytków cegły i kamienia skorzystać z gotowych zapraw mineralnych o dobranej kolorystyce, np. Restauriermörtel firmy Remmers lub równoważnej, np. zaprawy NSR firmy Hufgard Optolith. W miejscach występujących wykwitów na powierzchni kamienia, zastosować okłady z ligniny i wody destylowanej (metoda swobodnej migracji soli do rozszerzonego środowiska).

3. Skucie wszystkich uzupełnień i kitów cementowych, a także zdegradowanej zaprawy ze spoin narzędziami kamieniarskimi.
4. Oczyszczenie wątku ceglanego z powłok malarskich metodą mechaniczną (ręcznie) lub parownicą.

8. Uzupełnienie ubytków kamienia gotową zaprawą mineralną, barwioną w masie, np. Restauriermörtel firmy Remmers lub NSR formy Hufgard Optolith. Po związaniu zaprawy należy nadać jej fakturę zbliżoną do faktury kamienia. Tym samym materiałem uzupełnić ubytki w obrębie usuniętych kitów cementowych.
