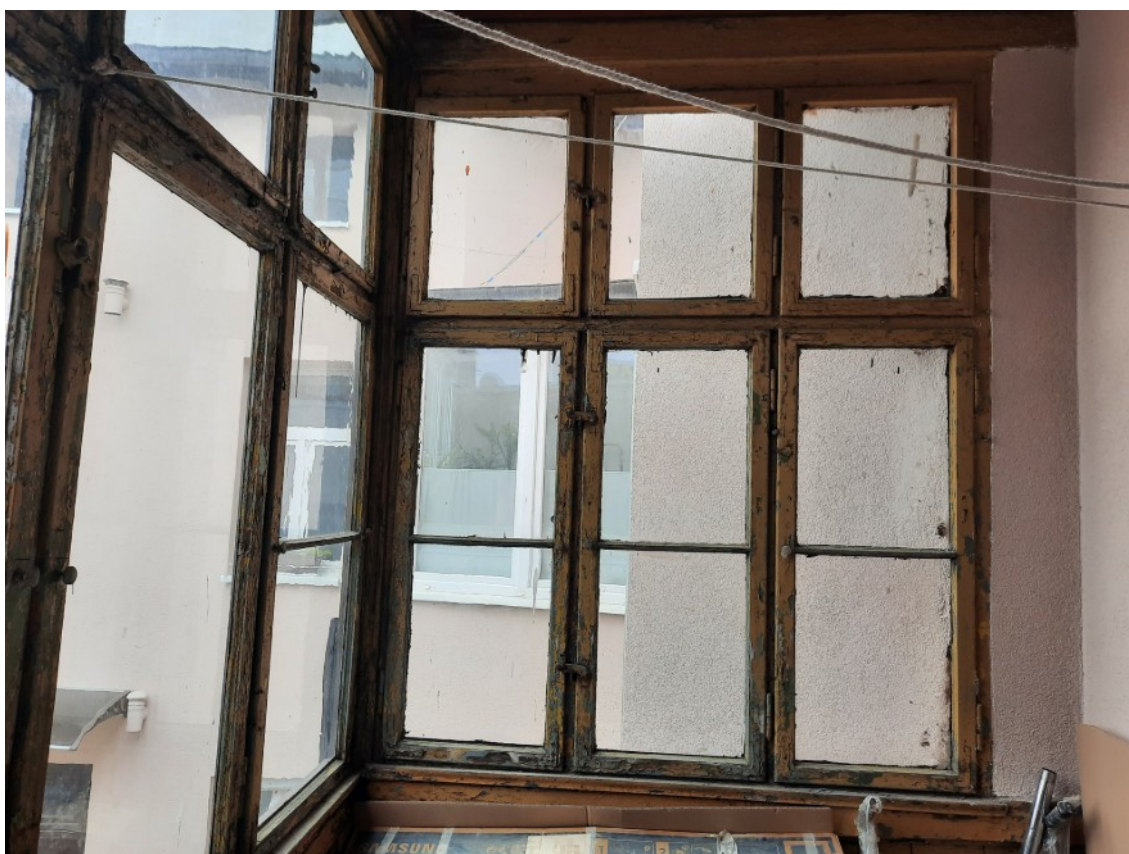
1. Zdjęcie stanu istniejącego - okno drewniane – elewacja podwórzowa –
ul. Dworcowa 16/2 - weranda 1 szt.

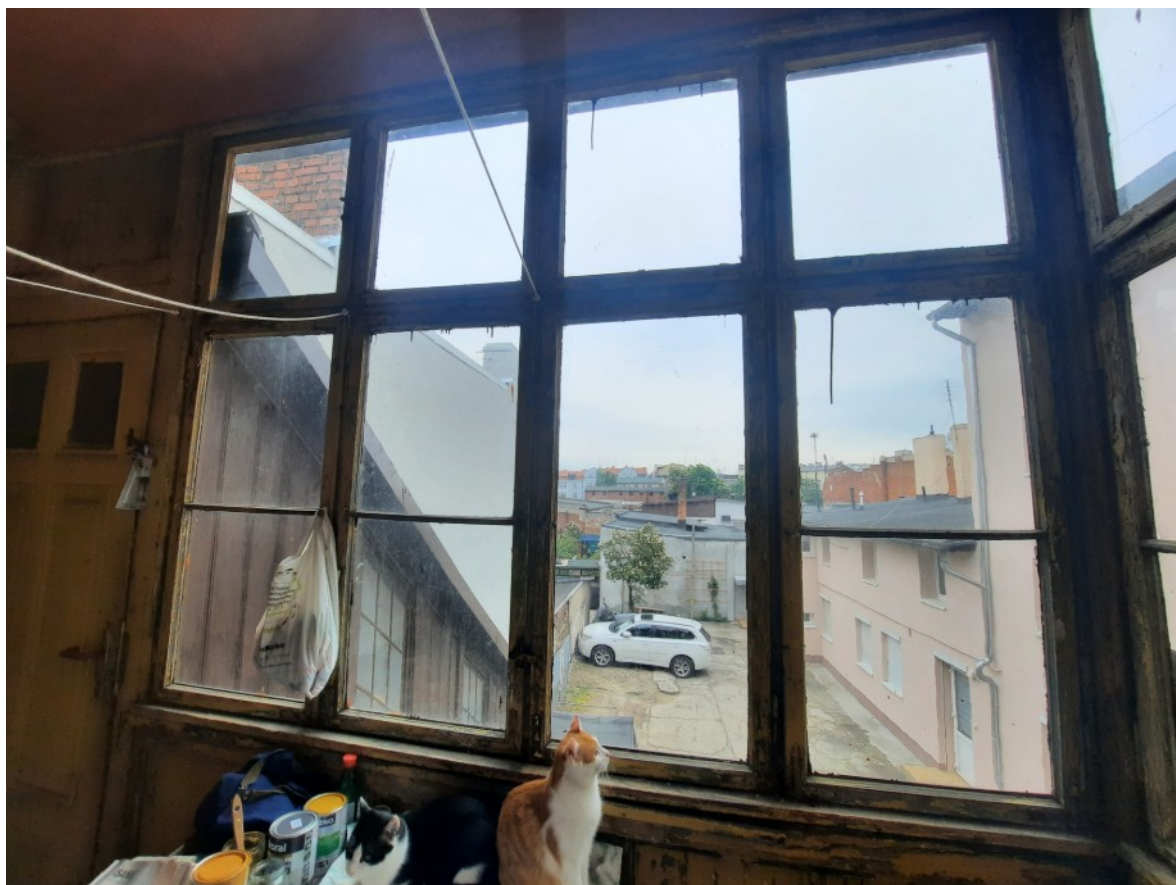
2. Zdjęcie stanu istniejącego okno drewniane – elewacja podwórzowa –
ul. Dworcowa 16/2 - weranda 1 szt.

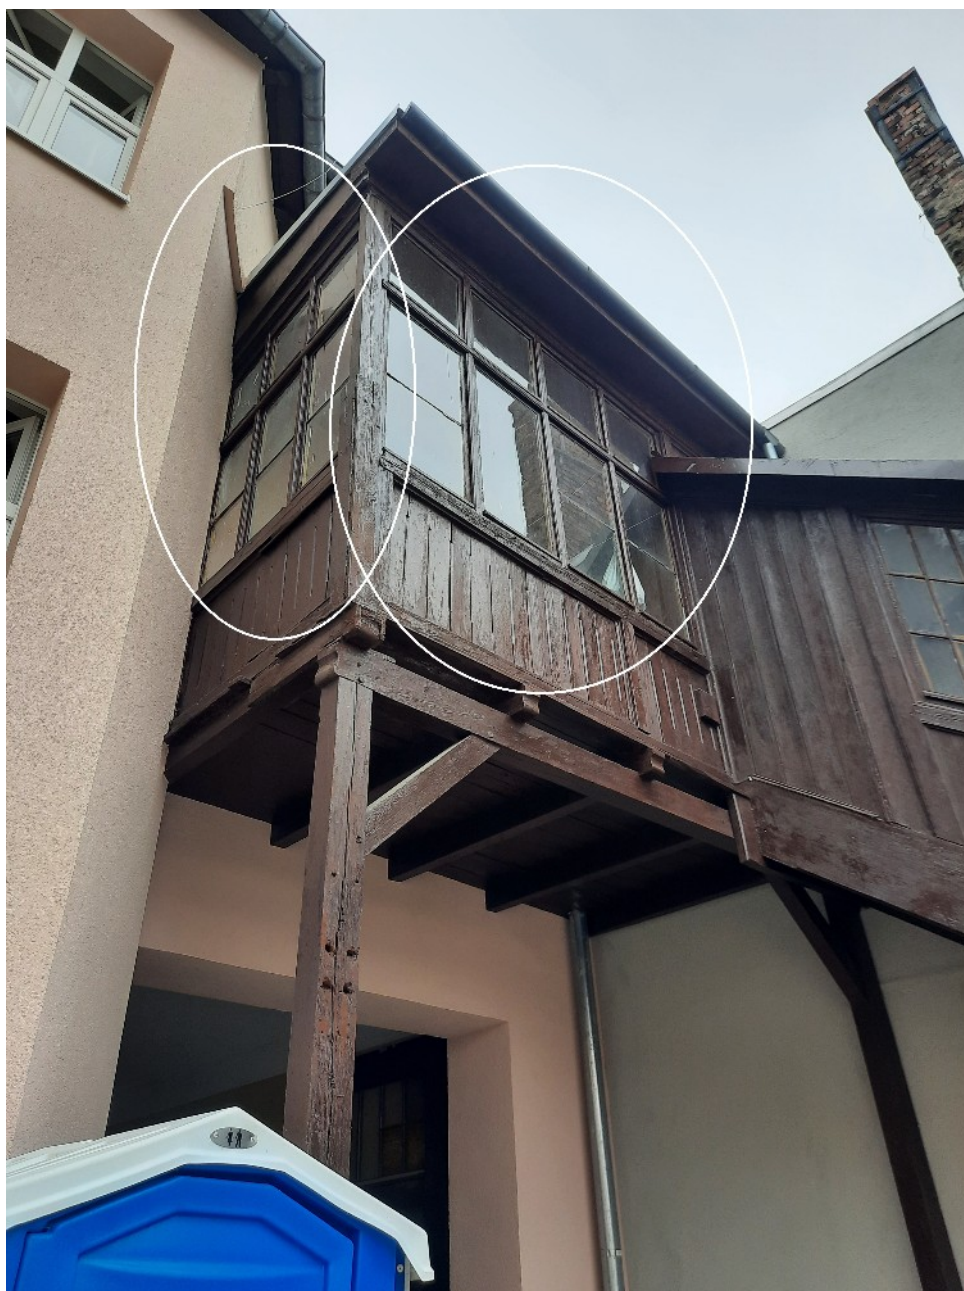
3. Zdjęcie z zaznaczoną lokalizacją stolarki okiennej na elewacji podwórzowej – okna drewniane
ul. Dworcowa 16/2 – 2szt.
