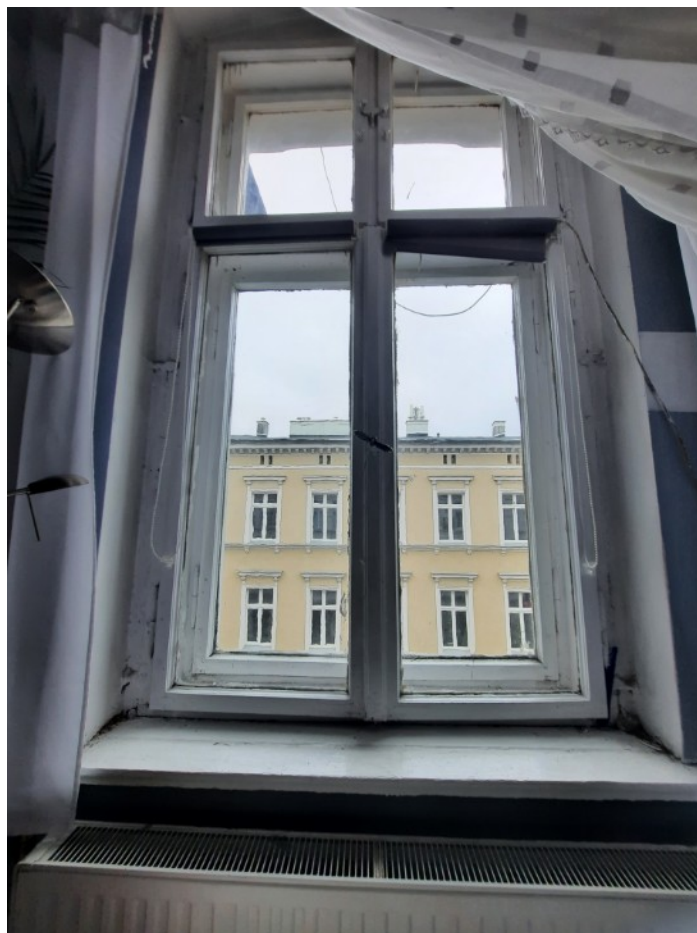
1. Zdjęcie stanu istniejącego okno drewniane front – ul. Dworcowa 50/6B - pokój– 1 szt.

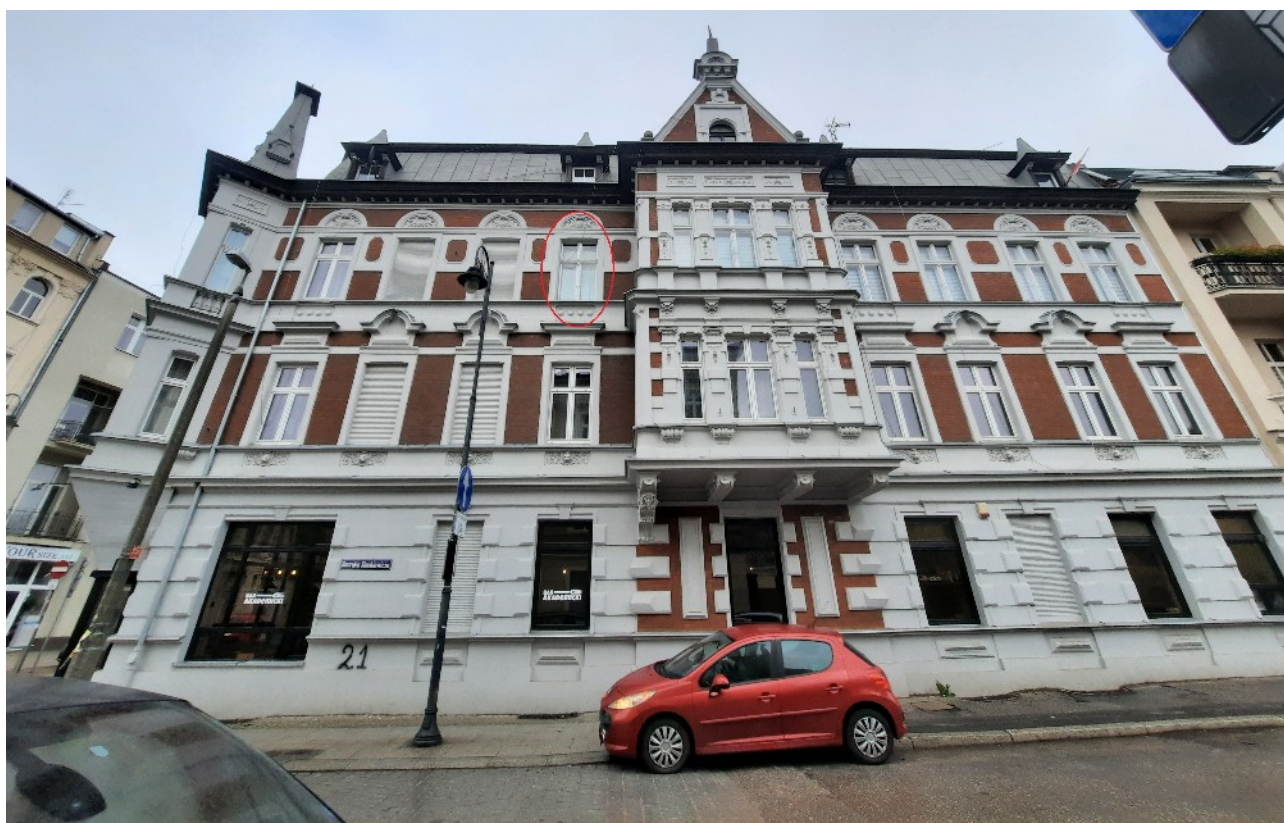
2. Zdjęcie z zaznaczoną lokalizacją stolarki okiennej na elewacji – okno drewniane front – ul. Dworcowa 50/6B - pokój– 1 szt.

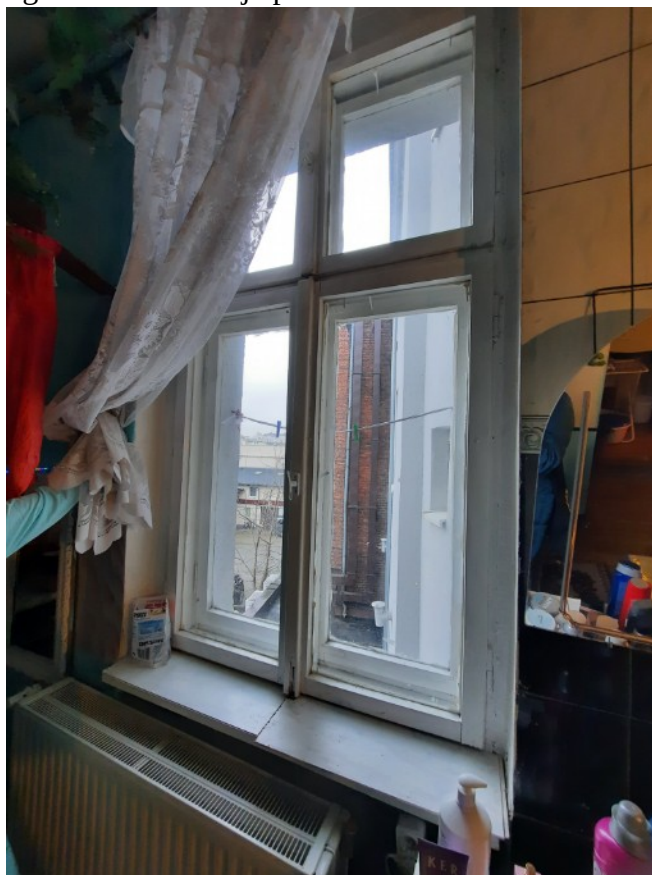
3. Zdjęcie stanu istniejącego - okno elewacja podwórzowa – ul. Dworcowa 50/6B - kuchnia- 1 szt.

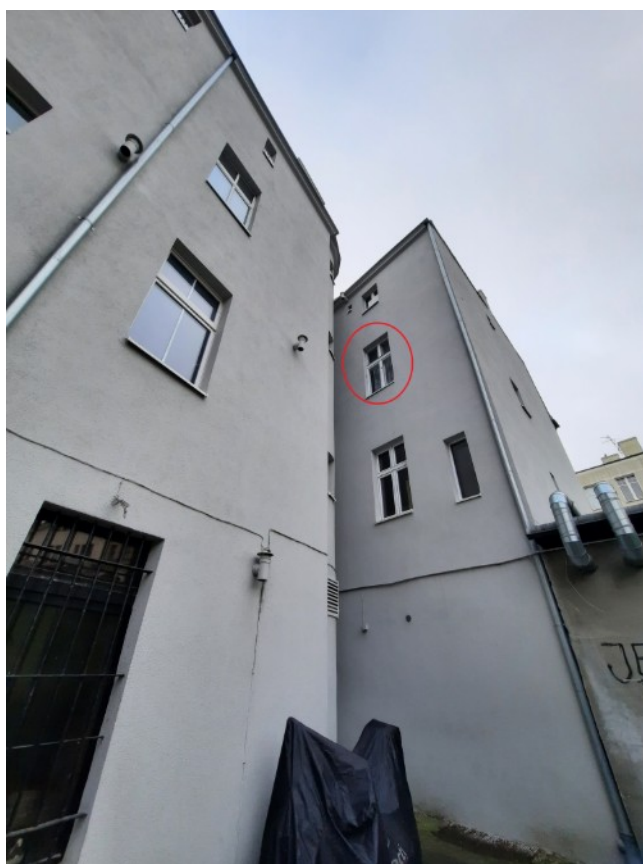
4. Zdjęcie z zaznaczoną lokalizacją stolarki okiennej na elewacji podwórzowej – wymiana na okno PVC – ul. Dworcowa 50/6B – kuchnia – 1 szt.
