Kostrzyn Wlkp. Styczeń 2025

**DOKUMENTACJA
BADAŃ STRATYGRAFICZNYCH,
PROGRAMY PRAC KONSERWATORSKICH
Pomieszczeń nr 117 i 118
w budynku Urzędu Miasta Poznania
w Poznaniu**

Opracował: mgr Arkadiusz Wypych

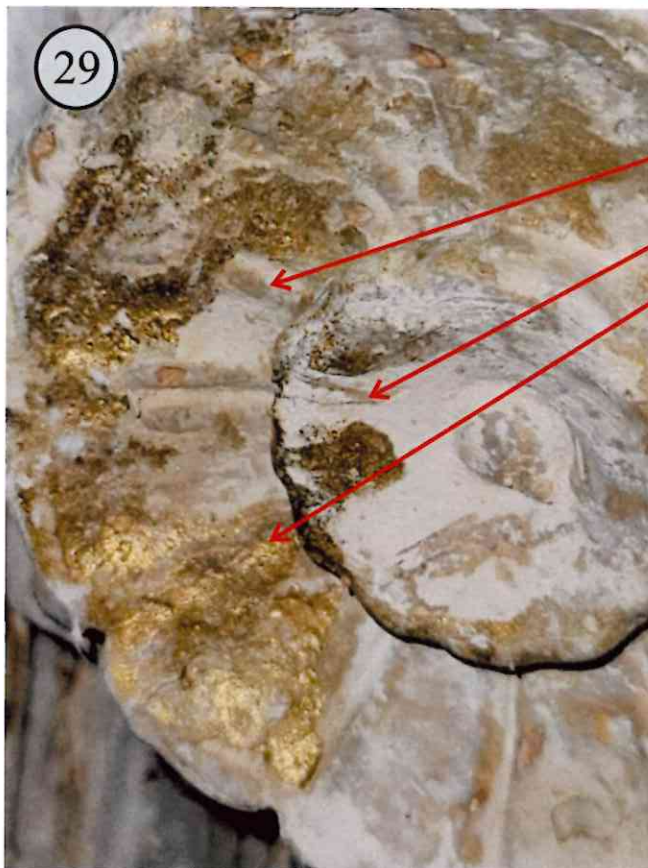
Odkrywka nr. 6

A-13-14

A-5

A-10

A-13-16

A-8

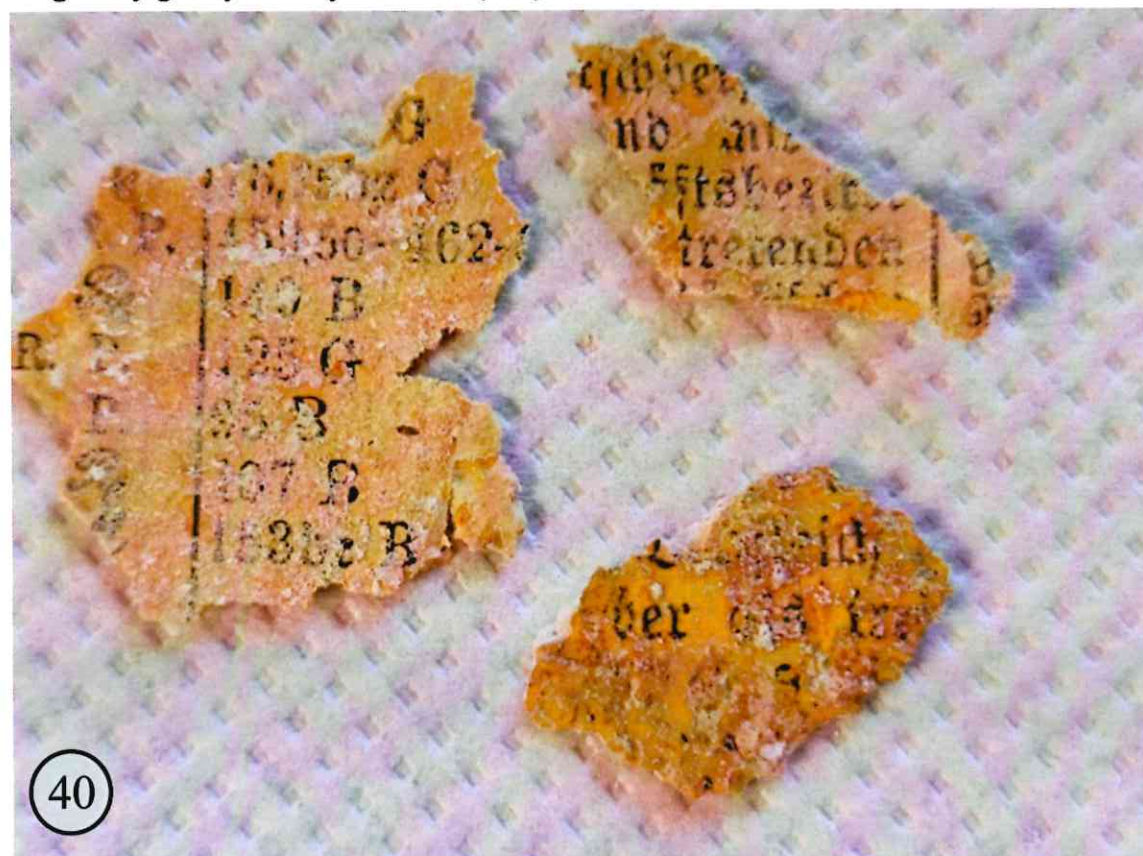
Fragmenty gazety z odkrywki nr 11 (B-5)

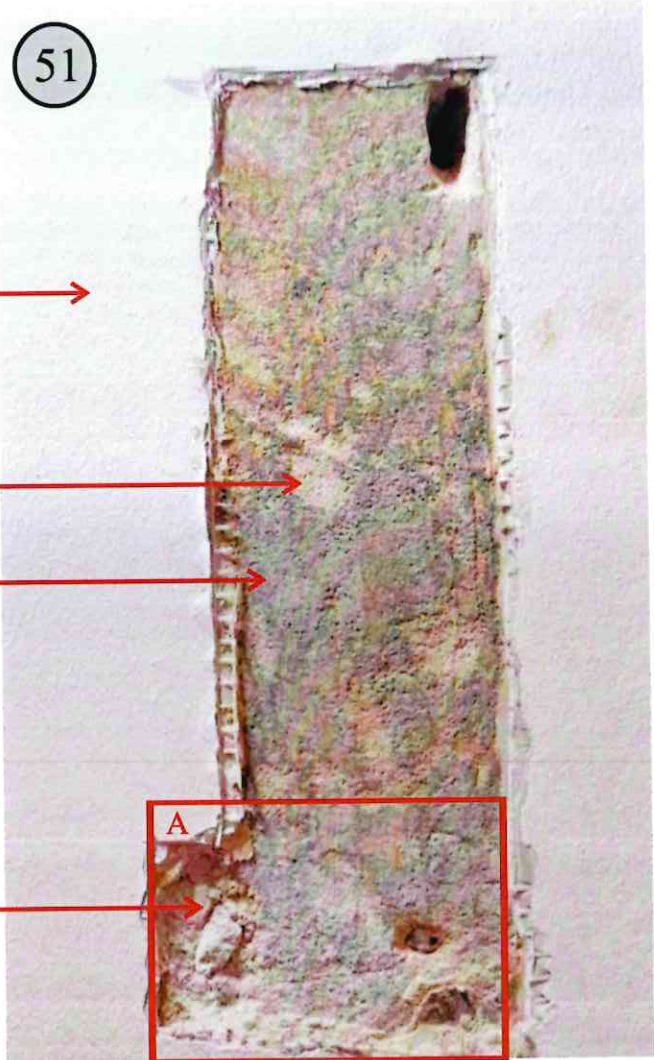
Odkrywka nr. 18 Fragment A

← B-13-14 →

← B-2 →

B-4 →

← B-3

← B-1

B-2 →

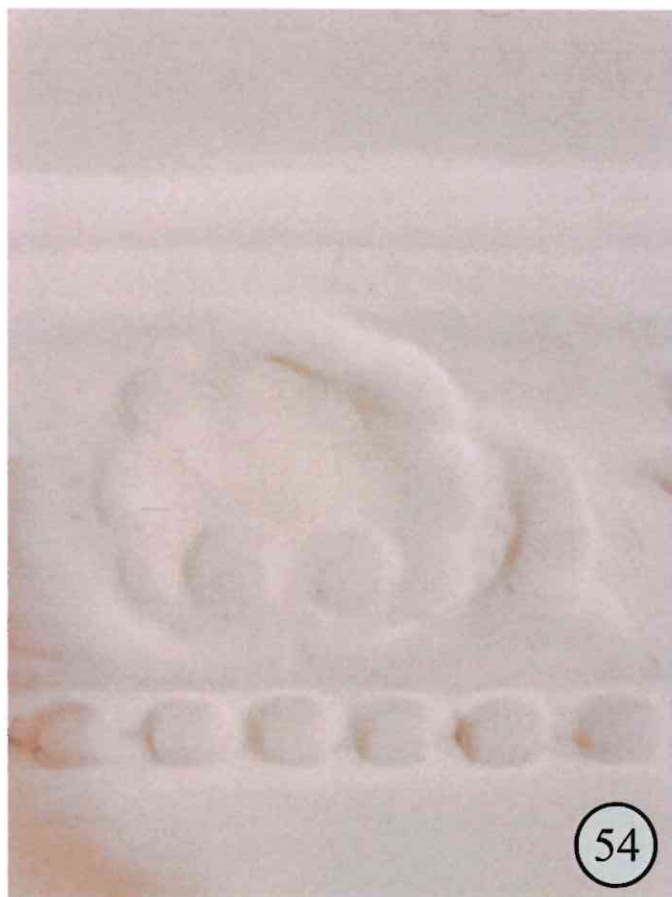
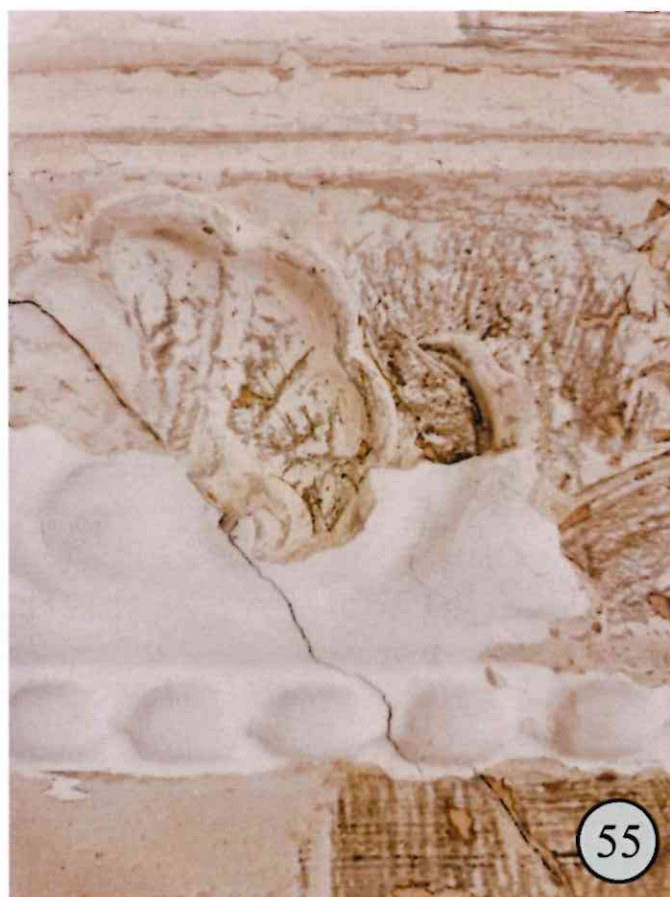
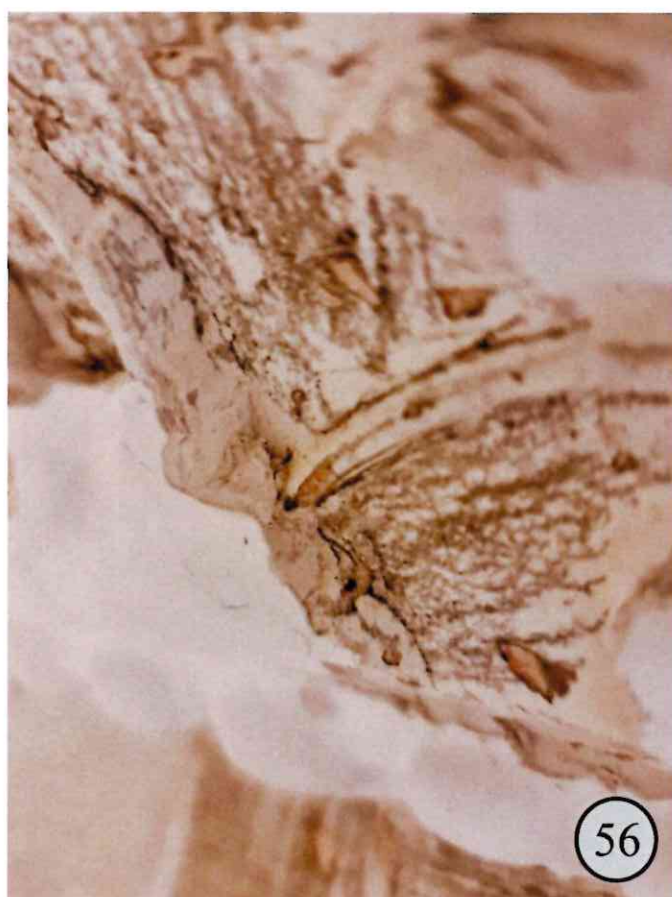
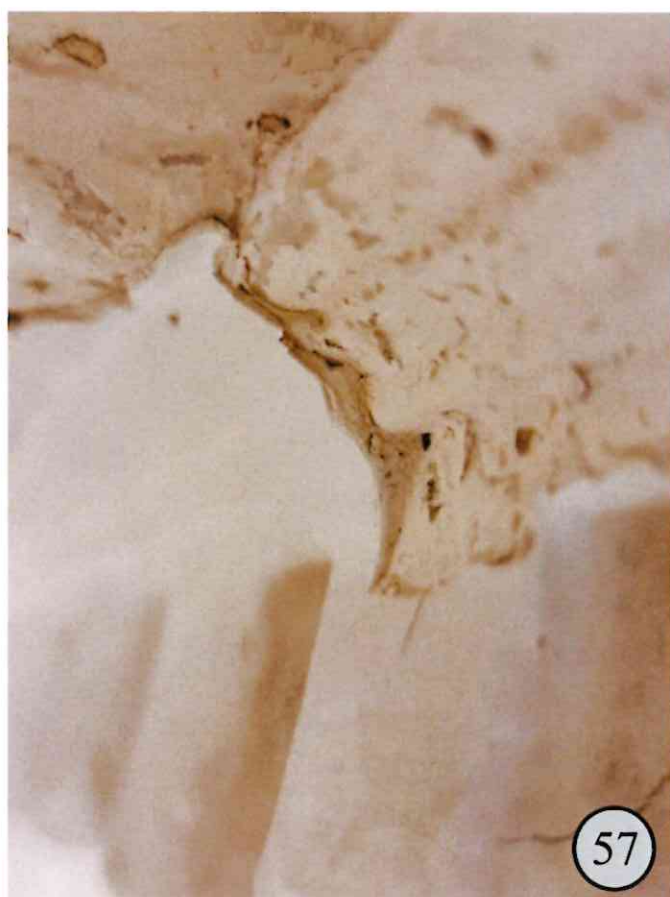
Śrop pomieszczenia socjalnego (nr 118). Miejsca wykonania odkrywek.
