Kostrzyn Wlkp. Styczeń 2025

**DOKUMENTACJA
BADAŃ STRATYGRAFICZNYCH,
PROGRAMY PRAC KONSERWATORSKICH
Pomieszczeń nr 117 i 118
w budynku Urzędu Miasta Poznania
w Poznaniu**

Opracował: mgr Arkadiusz Wypych

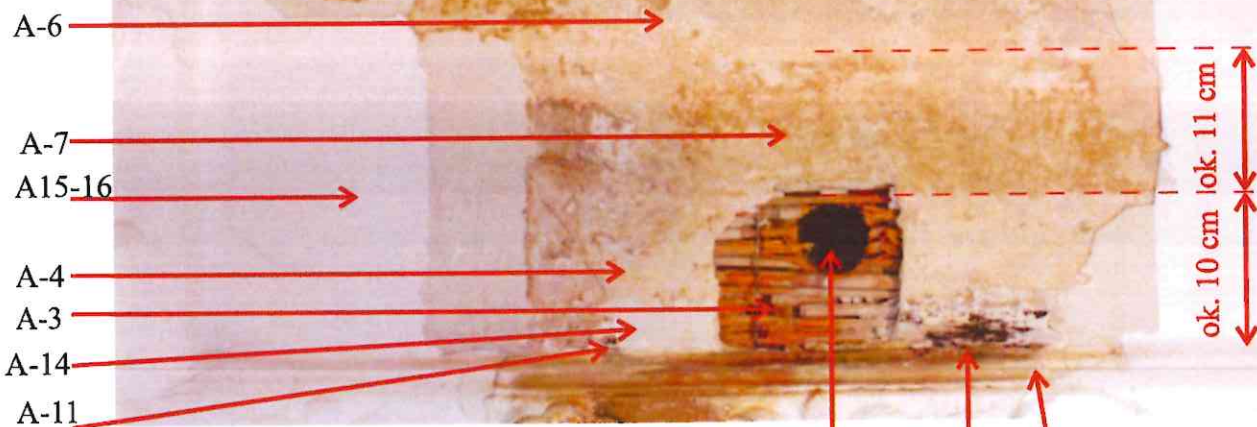
Odkrywka nr. 1

W odkrywce nr 1 zidentyfikowano również pas w kolorze ugrowym (A-7), biegnący wzdłuż profili sztukatorskich, równolegle do ciemnego pasa (A-11). Zapewne jest to tylko lokalnie zachowany fragment właściwego opracowania barwnego płaszczyzn stropu. Zbliżony kolor pojawia się również w odkrywkach w sąsiedztwie rozety.

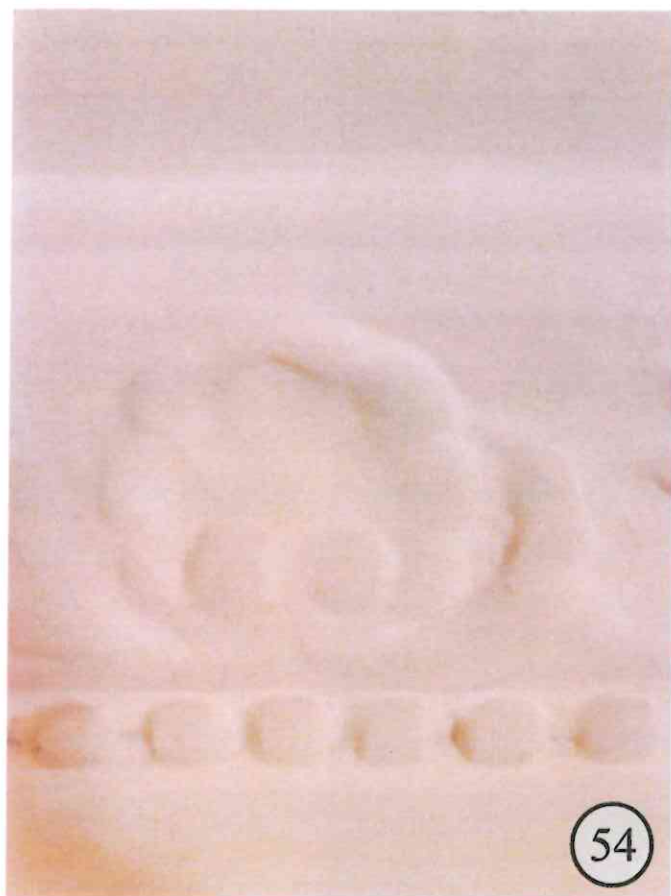
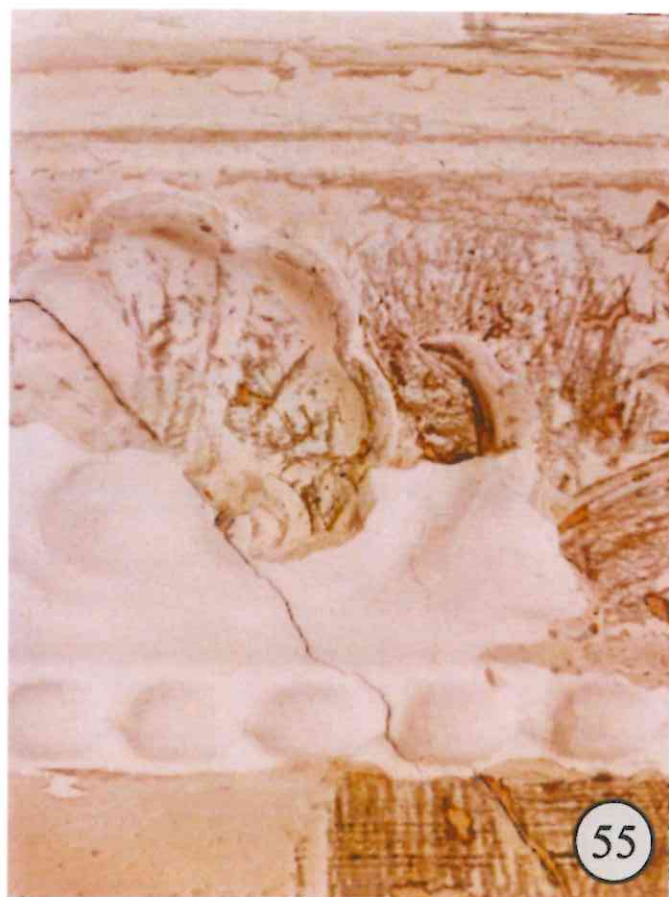
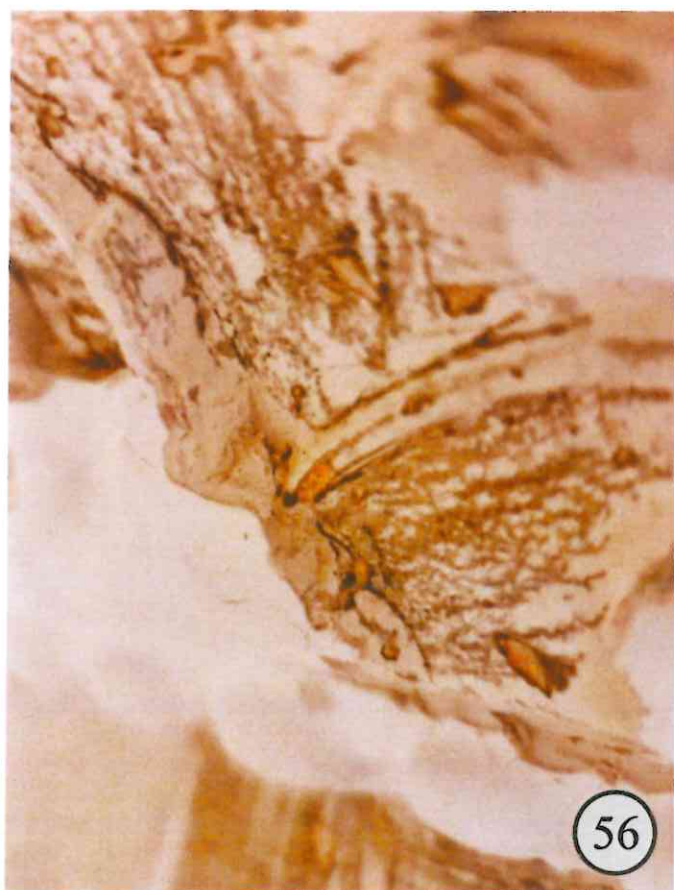
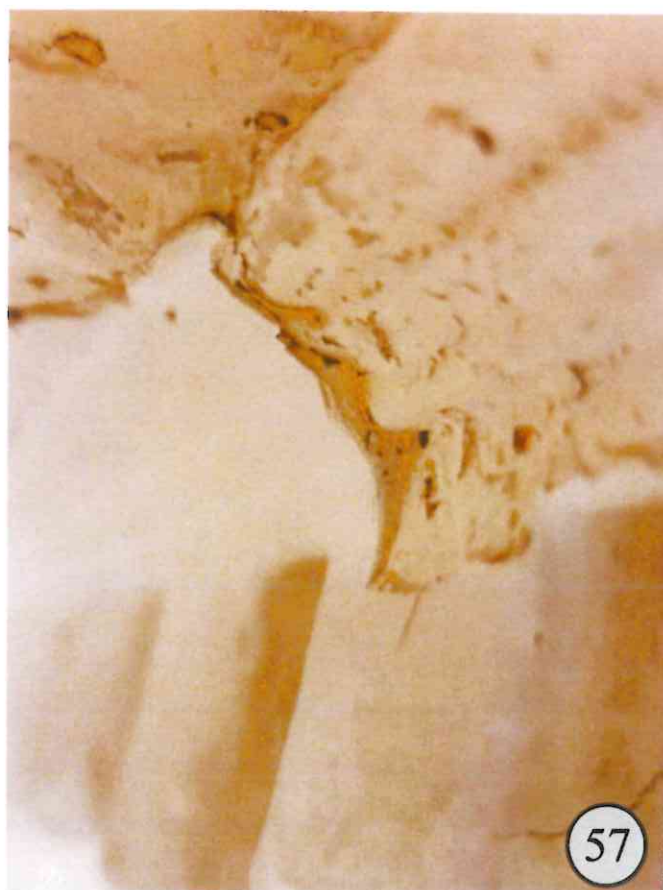
Strop pomieszczenia socjalnego (nr 118). Miejsca wykonania odkrywek.
