# EKSPERTYZA TECHNICZNA

## dotycząca oceny stanu technicznego budynku Kaponiera Południowej oraz muru Carnota przy ulicy Reduta Miejska w Gdańsku

Gdynia, maj 2020r.

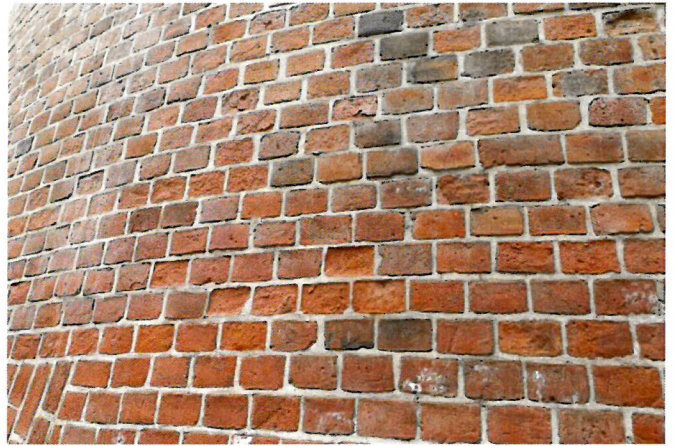
**Fot.Z2**

Zewnętrzny mur ceglany Kaponiery Południowej w obszarze budynku Galerii Strzelniczej posiada liczne uszkodzenia w postaci jasnych wykwitów soli, odprysków i odparzeń cegły oraz uszkodzeń mechanicznych. Uszkodzenia te występują zarówno na części elewacji od strony ulicy Kurkowej (Fot.Z1 oraz Fot.Z2), jak również na elewacji od strony Góry Gradowej.

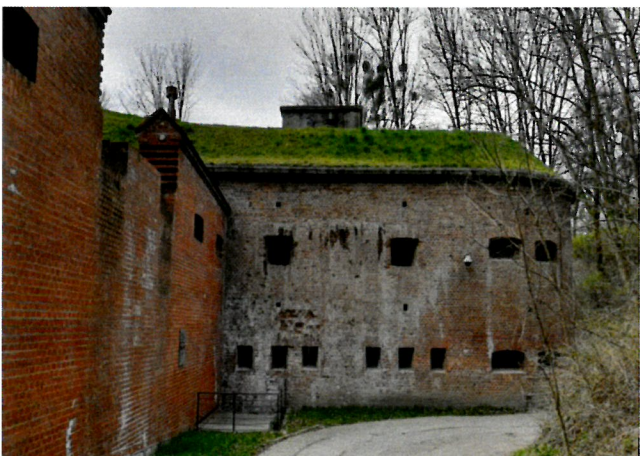
**Fot.Z7**

Uszkodzenia mrozowe oraz uszkodzenia mechaniczne muru skoncentrowane są na ścianie elewacji od strony Góry Gradowej (Fot.Z7 oraz Fot.Z8).

- ❖ mechanicznie usunąć uszkodzone (mrozowo) fragmenty muru mechanicznie i je ponownie przemurować z zastosowaniem cegieł o wieku odpowiadającym wiekowi obiektu, np. selekcionowanego materiału rozbiórkowego lub z zastosowaniem cegieł wykonanych współcześnie ale z zachowaniem dawnych technik wypalania: formowanych ręcznie i wypalanych np. w piecu kręgowym. Do murowania należy stosować zaprawy przeznaczone do obiektów zabytkowych, z dodatkami trassu. Rodzaj, markę i właściwości zaprawy dopasować do zaprawy wbudowanej na obiekcie w miejscu planowanej naprawy,

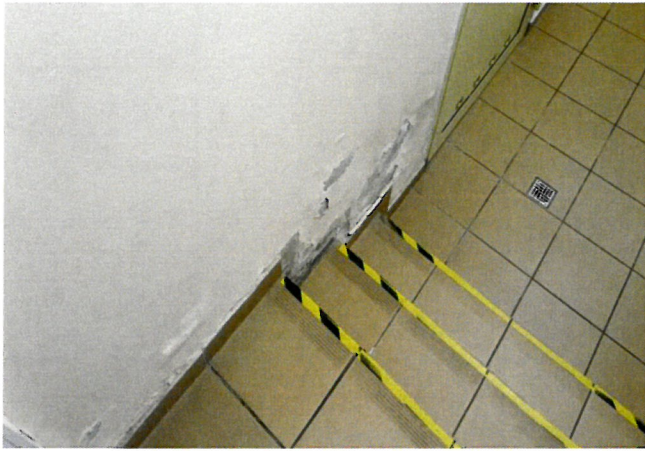
**Fot.W1**

W pomieszczeniach współczesnej przybudówki w poziomie „0”, w części obniżonej, widoczne są ślady zawilgocenia w strefie przypodłogowej. Zawilgocenia występują zarówno na ścianach działowych (Fot.W1, Fot.W2 oraz Fot.W3), jak również wzdłuż ściany zewnętrznej. Szczególnie intensywne są zawilgocenia w korytarzu przy pomieszczeniach sanitariatów oraz pomieszczeniu socjalnym (Fot.W4). Uszkodzenia wilgotnościowe widoczne są także w strefie korytarza komunikacyjnego w poziomie „0”, na ścianach oddzielających pomieszczenia sanitarne od korytarza (Fot.W5 oraz Fot.W6), jak również na ścianach przy szybie dźwigu osobowego (szybie windowym) (Fot.W7 oraz Fot.W8). W pomieszczeniach sanitarnych widoczne są ślady wilgoci (przecieków) na sufitach podwieszanych pochodzące z okresu minionego (Fot.W9). Lokalne zawilgocenia widoczne są także na ścianie korytarza prowadzącego do pomieszczenia magazynu (Fot.W10).

Według stanu na miesiąc maj 2020r. w strefie przypodłogowej ścian działowych oraz zewnętrznych w poziomie „0” widoczne są lokalne ślady zawilgocenia skutkujące spęcherzeniem tynku. Uszkodzenia te spowodowane mogą być lokalnym brakiem ciągłości izolacji przeciwwilgociowej (w sąsiedztwie dylatacji konstrukcyjnej części budynku).

- ❖ w miejscach występujących uszkodzeń wilgotnościowych w strefie przypodłogowej ścian działowych oraz ścian zewnętrznych usunąć tynk oraz umożliwić samoosuszenie muru,

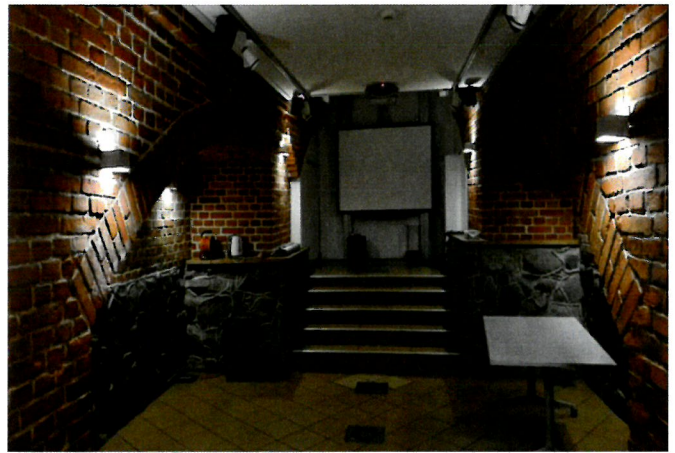
*Fot.W11*

Na ścianach Sali kinowej (Sala Heweliusza) brak jest widocznych śladów zasolenia (jaśniejszych wykwitów) oraz brak jest widocznych śladów zawilgocenia muru (Fot.W11, Fot.W12 oraz Fot.W13).

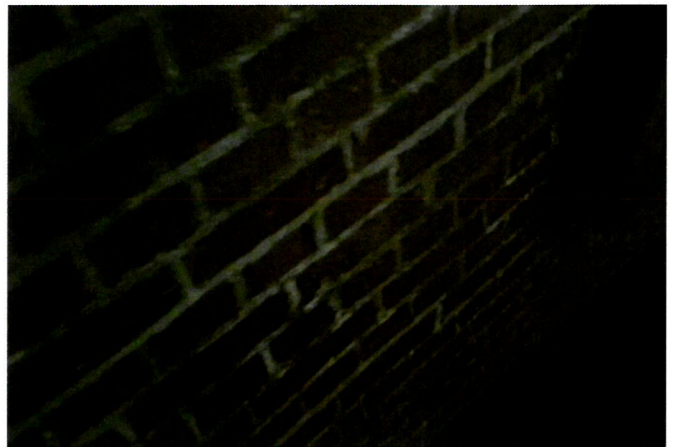
*Fot.W23*

Na ścianach i sklepieniu Poterny (kanału podziemnego) również widoczne są lokalne wykwyty soli. Uszkodzenia te występują jednak tylko w części Poterny przy poziomie „+1” (Fot.W22 oraz Fot.W23). Wykwity na sklepieniach są bardziej intensywne niż na ścianach w strefie przypadłogowej (Fot.W24, Fot.W25, Fot.W26 oraz Fot.W27).

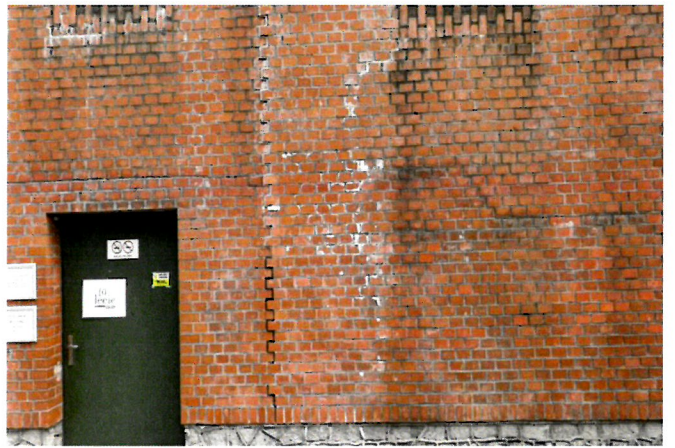
**Fot.MCP4**

Od strony wewnętrznej drogi dojazdowej na wysokości odpowiadającej w przybliżeniu wysokości stropu nad współczesną przybudówką widoczne jest poziome pęknięcie muru z przesunięciem górnej części (Fot.MCP3 oraz Fot.MCP4). Górna część muru jest przesunięta (wypchnięta) w kierunku drogi (na zewnątrz), a przemieszczenie to wynosi od ~0,5 cm do ~1,5 cm (Fot.MCP5). W miejscu styku współczesnej przybudówki ze starą częścią budynku Kaponiery widoczne jest przesunięcie w miejscu dylatacji - wypchniecie muru na zewnątrz.

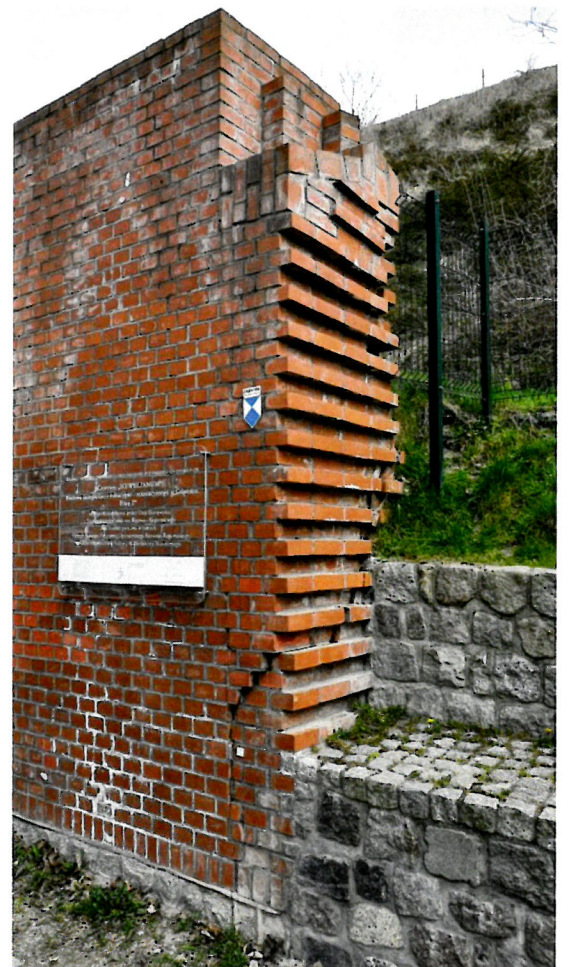
**Fot.MCP6**

Przy wolnym końcu muru (jego zakończeniu) widoczne jest jego ukośne pęknięcie z przesunięciem - na przedłużeniu skarpy (Fot.MCP6 oraz Fot.MCP7). Pęknięcie to jest szczególnie widoczne w szczycie muru, w miejscu gdzie wykonano element wieńczący, imitujący strzępia czołowe (Fot.MCP8 oraz Fot.MCP9).

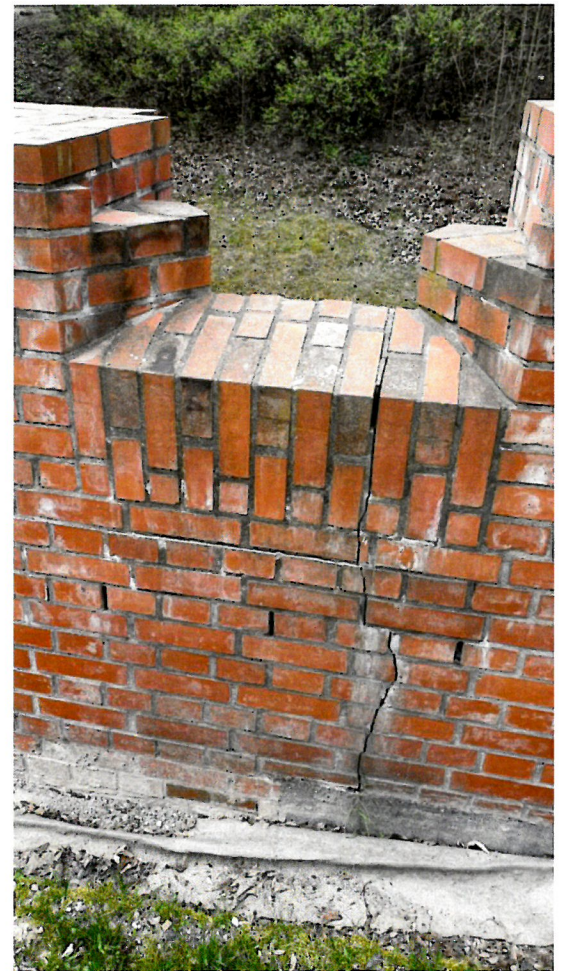
*Fot.MCP10*

W widoku od strony skarpy w części wzdłuż nowej przybudówki, w miejscu skokowej zmiany wysokości widoczne są pionowe pęknięcia muru (Fot.MCP10).

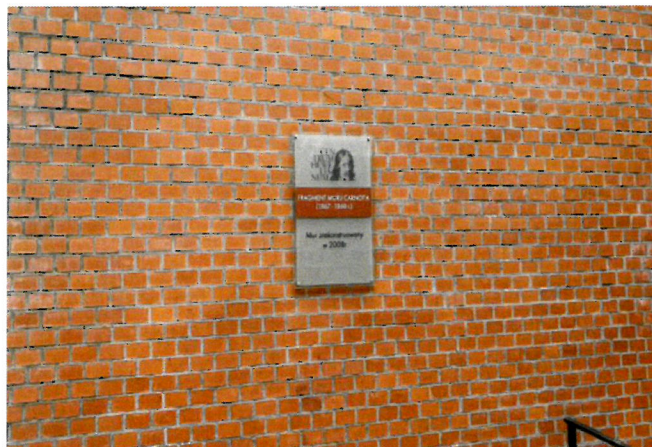
**Fot.MCL2**

Mur nie posiada większych (widocznych okiem nieuzbrojonym z odległości 2 m) pęknięć i zarysowań (Fot.MCL1 oraz Fot.MCL2). Na powierzchni muru widoczne są rozległe jasne przebarwienia wykwitów soli, widoczne zarówno do strony wewnętrznej drogi komunikacyjnej (Fot.MCL3), jak również od strony skarpy (Fot.MCL4 oraz Fot.MCL5).
