## OPINIA TECHNICZNA

### OCENA AKTUALNEGO STANU TECHNICZNEGO ORAZ WYMAGANEGO ZAKRESU REMONTOWEGO ISTNIEJĄCEGO TOROWISKA 2 ŻURAWI DŹWIGOWYCH (DŁ. OK. 250MB) ZLOKALIZOWANEGO NA DZIAŁKACH NR 66 I 67 (WŁ. PSSE) NA TERENIE WYSPY OSTRÓW W GDAŃSKU”

Wykonano na zlecenie:  
Pomorska Specjalna Strefa Ekonomiczna sp. z o.o.  
Ul. Władysława IV 9, 81-703 Sopot  
Zlecenie nr BOT/413/ZS/2018

Kościerzyna, 12.10.2018

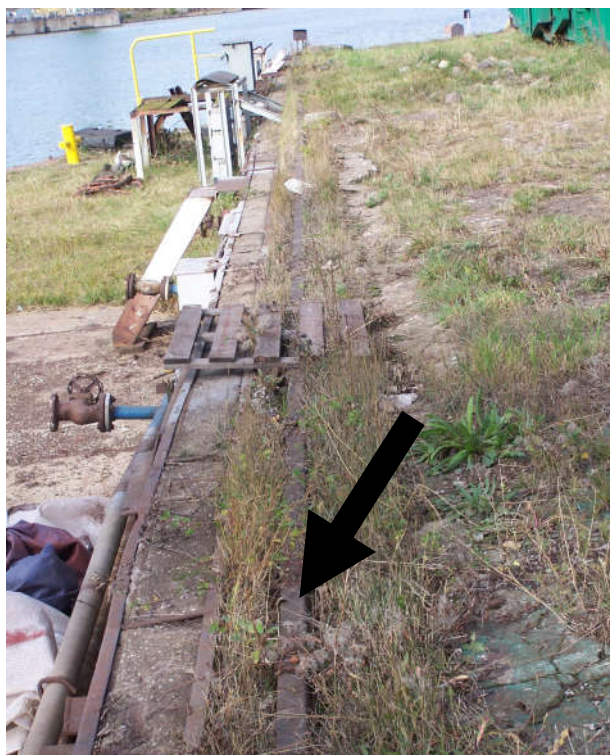
Teren poza Montexem: Na tym obszarze zidentyfikowano trzy szyny. Dwie z nich to szyny jezdne dla obecnie stojących tu dźwigów. Trzecia szyna usytuowana jest na skraju nabrzeża i biegnie równoległe z nim. Ta trzecia szyna to prawdopodobnie stara szyna nabrzeżowa wykorzystywana przez pracujące tu wcześniej żurawie lub elementy pochylni

Rys. 4.3. Widok na starą nieużywaną szynę

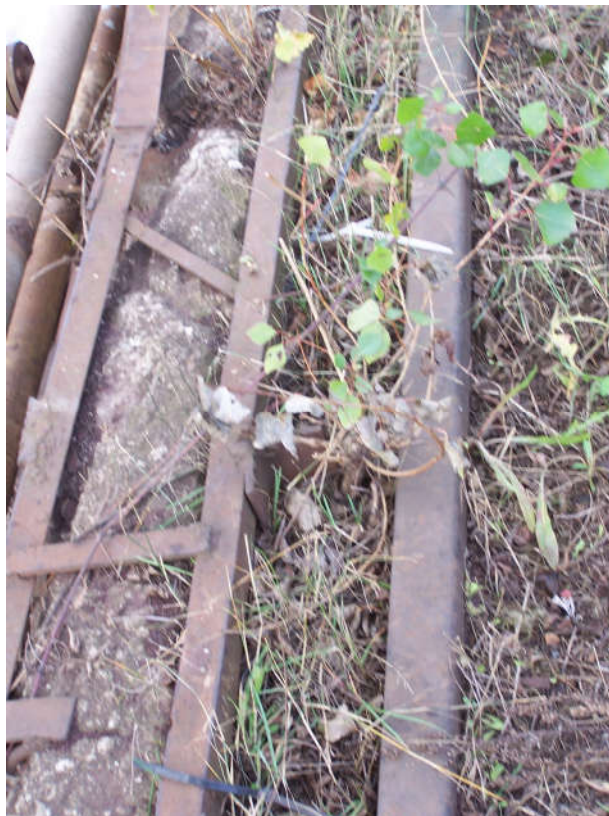
Teren od strony Martwej Wisły zasypany gruzem i pokryty zachwaszczającą roślinnością. Można zauważyć fragmenty fundamentów, gruzów i kamieni. W bardzo złym stanie znajduje się tutaj ściana oporowa wraz ze spinającą ją stalową opaską

Rys. 4.3. Fragment ściany oporowej ze stalową opaską

- Remont muru oporowego nabrzeża
- Wzmocnienie gruntu w otoczeniu żurawi
- Remont i wzmocnienie kanału ciągnowego

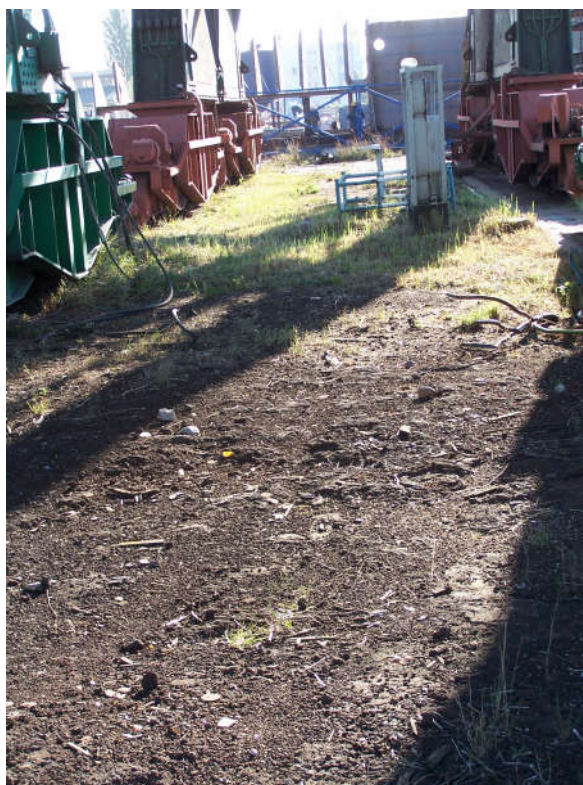
W strefie międzyszynowej znajduje się skrzynia instalacji elektrycznych i inne media. Na wierzchu znajdują się wykopane kable elektryczne o dużym przekroju. Teren znacznie zdegradowany i nieutwardzony. W części strefy międzyszynowej grunt zmieszany z materiałami oleistymi lub smarnymi, a bliżej terenu Montexu znajduje się nawierzchnia z sześciokątnych płyt betonowych typu trylinka, także znacznie zdewastowanych

Rys. 4.4. Widok na strefę międzyszynową

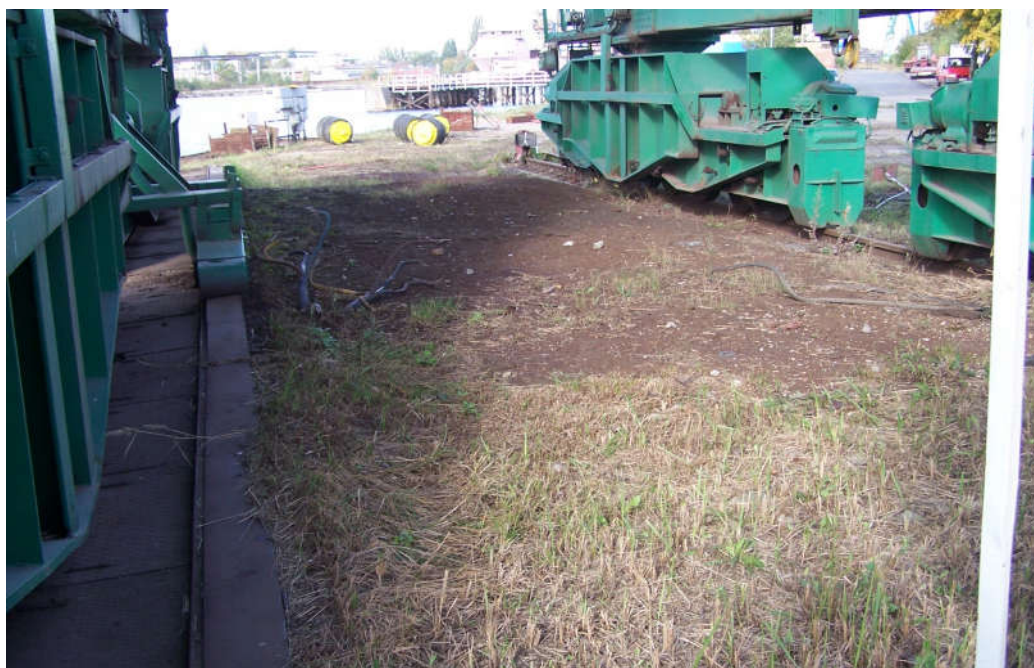
Rys. 4.5. Widok na strefę międzyszynową - wyciągnięte przewody elektryczne

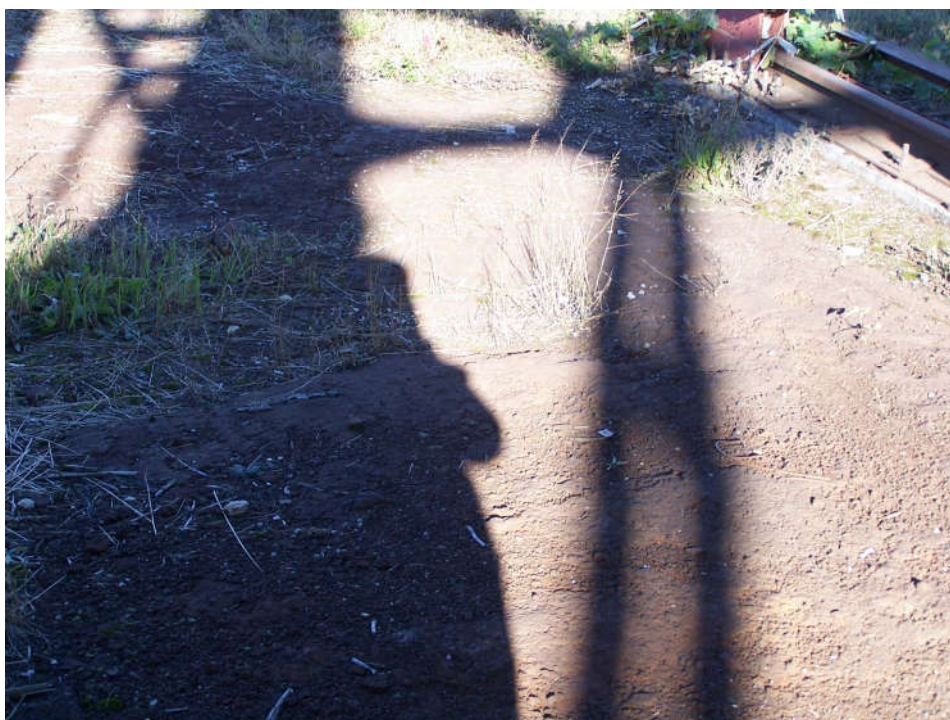
Rys. 4.6. Zanieczyszczona strefa międzyszynowa

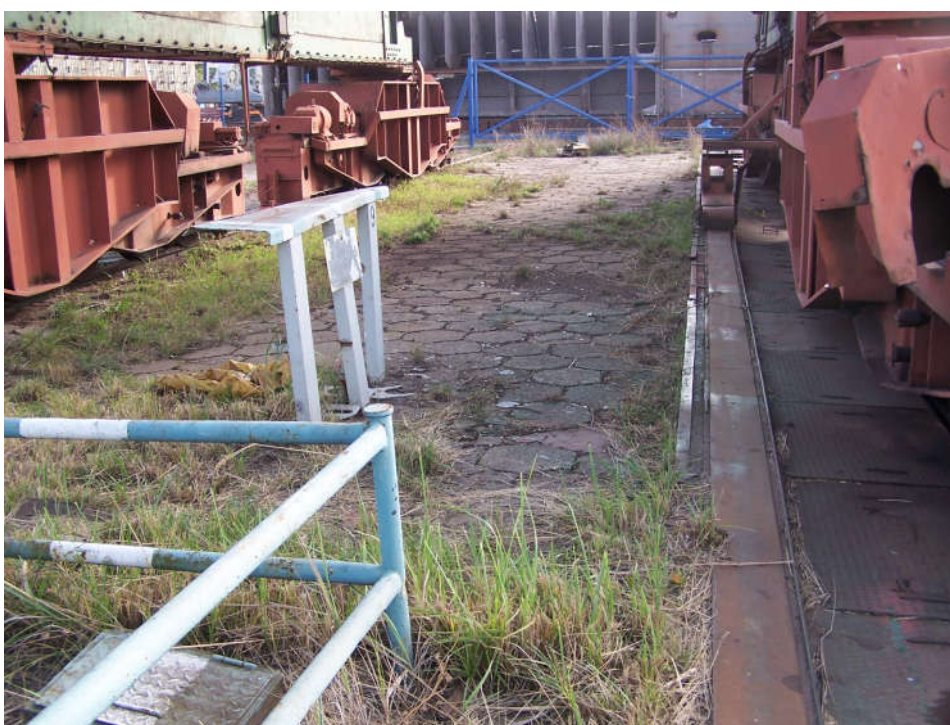
Rys. 4.7. Trylinka na fragmencie strefy międzyszynowej

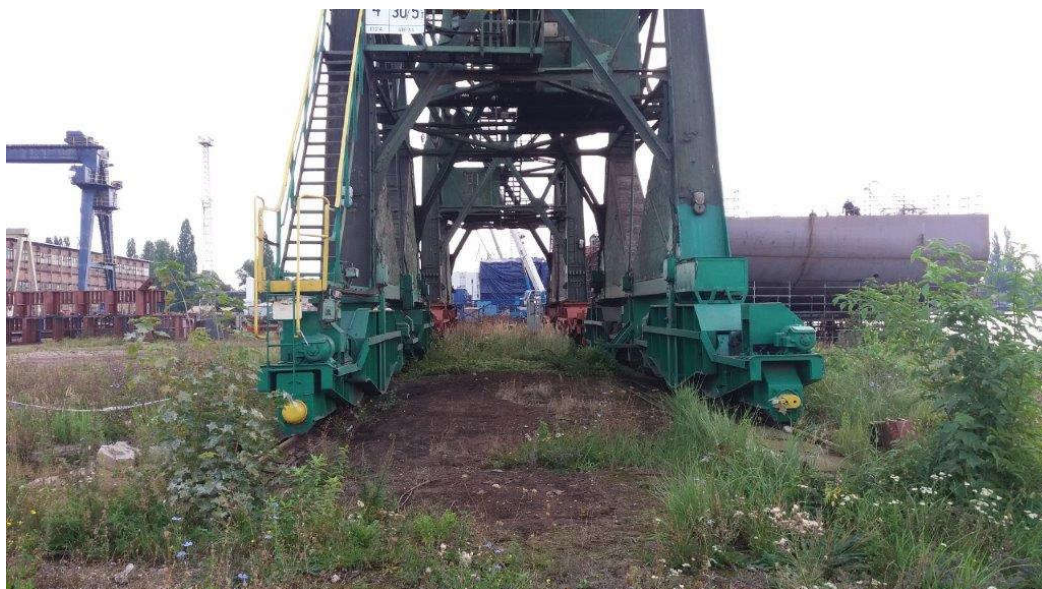
Strefa odlądowa nieuporządkowana, zachwaszczona i nieutwardzona. Na części obszaru wzdłuż szyny odlądowej znajdują się wykopy (studzienki?) słabo zabezpieczone.

Rys. 4.8. Widok na stan otoczenia toru w obszarze poza Montexem

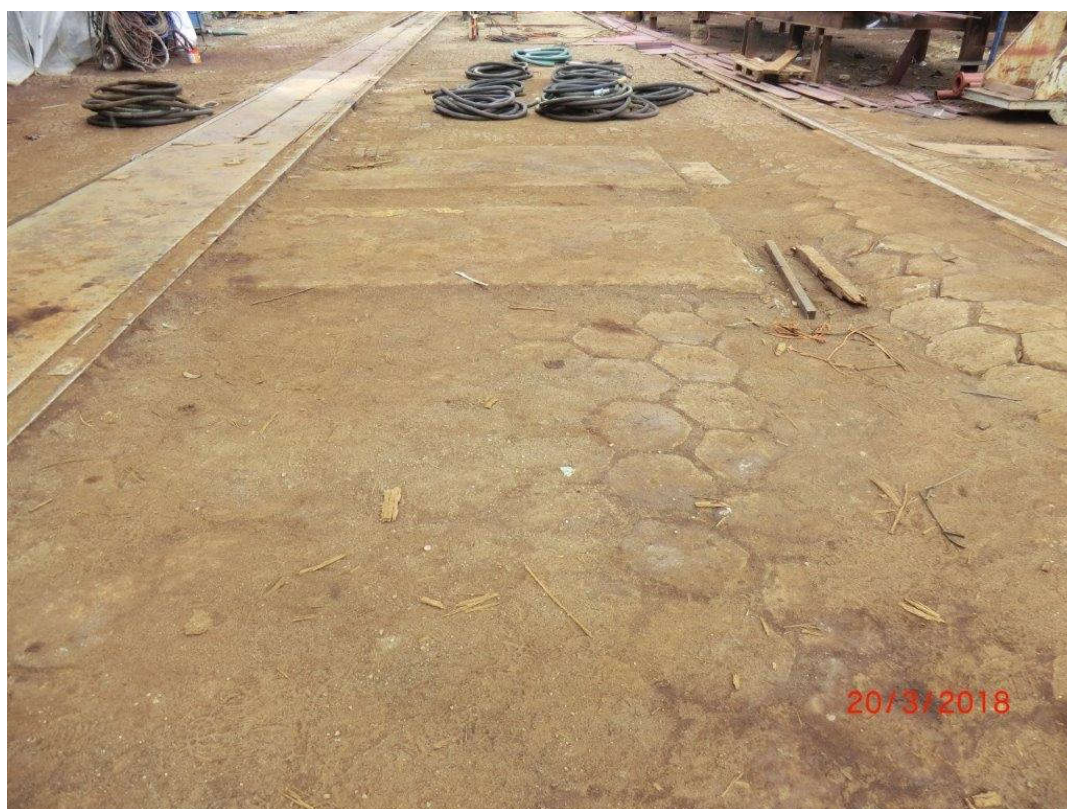
Nawierzchnia okołoszynowa jest to różna. Znajdują się tutaj zarówno płytki typu trylinka, jak i wielkogabarytowe płyty przejazdowe CBP oraz kostka kamienna.

Rys. 4.9. Trzy różne konstrukcje nawierzchni na wskazanym fragmencie

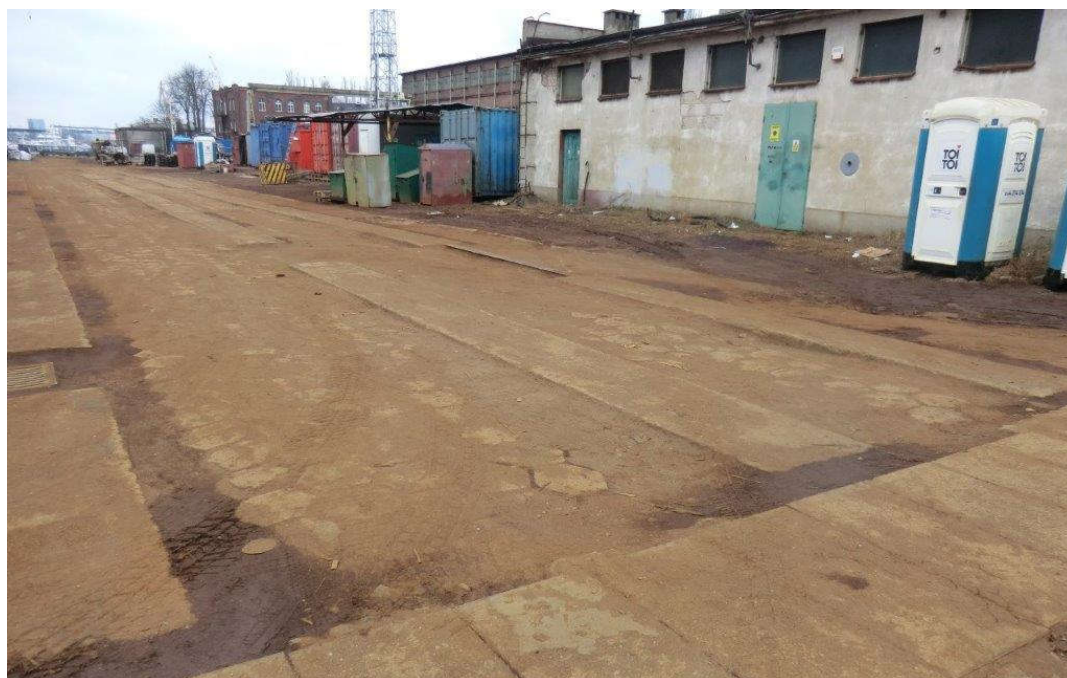
Rys. 4.10. Różne konstrukcje nawierzchni drogowej

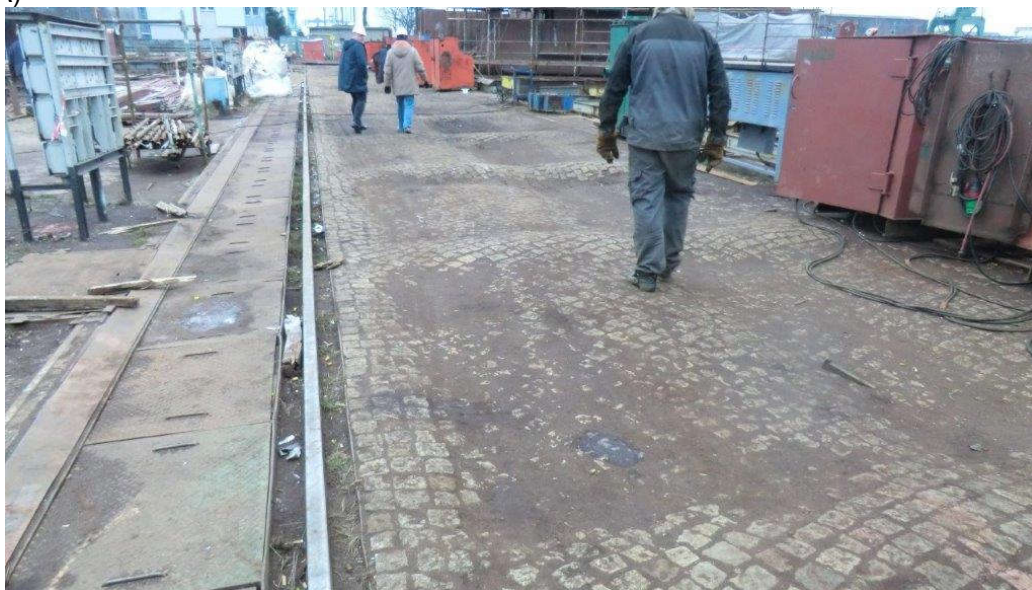
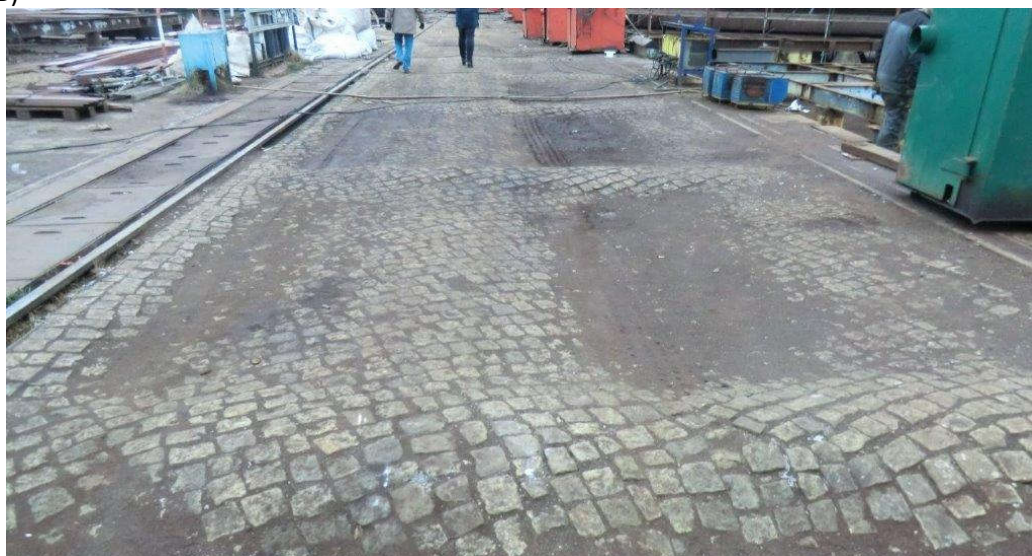
Ciężkie pojazdy dźwigowe, wózki i wreszcie ciężar składowanych tu elementów stalowych w połączeniu z niestabilną na całej długości nabrzeża podbudową drogową doprowadziły do znacznego koleinowania się nawierzchni.

Rys. 4.11. Koleiny na drodze z kostki kamiennej

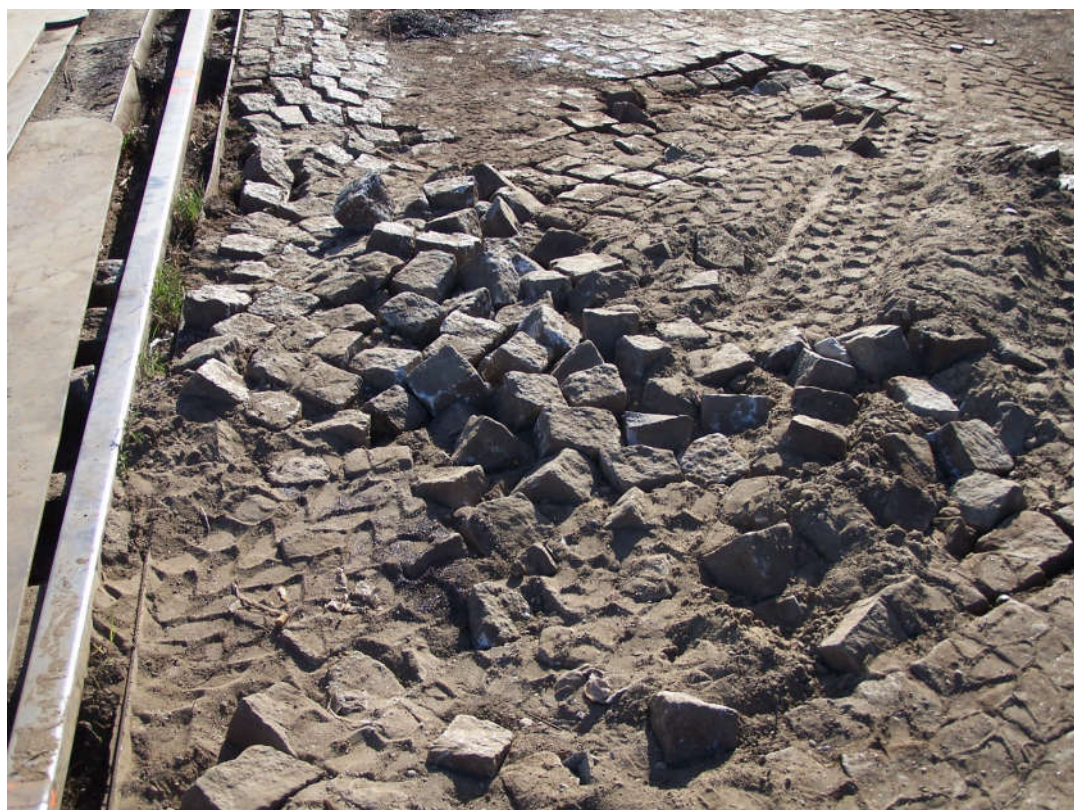
W efekcie doprowadza to do rozluźnienia kostki i jej ubywania.

Rys. 4.12. Ubytki i zniszczenie nawierzchni kostkowej

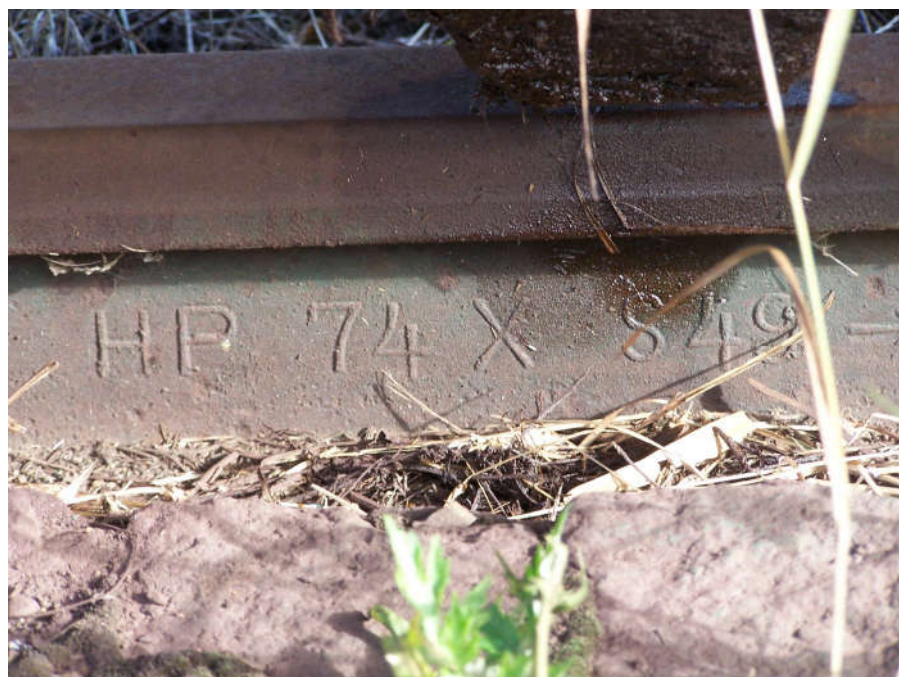
Rys. 4.13. Szyna S49 z października 1974 roku

Szyna kolejowa nie jest przeznaczona do torów podźwigowych o dużo większych naciskach od kół niż ma to miejsce w przypadku ruchu kolejowego.

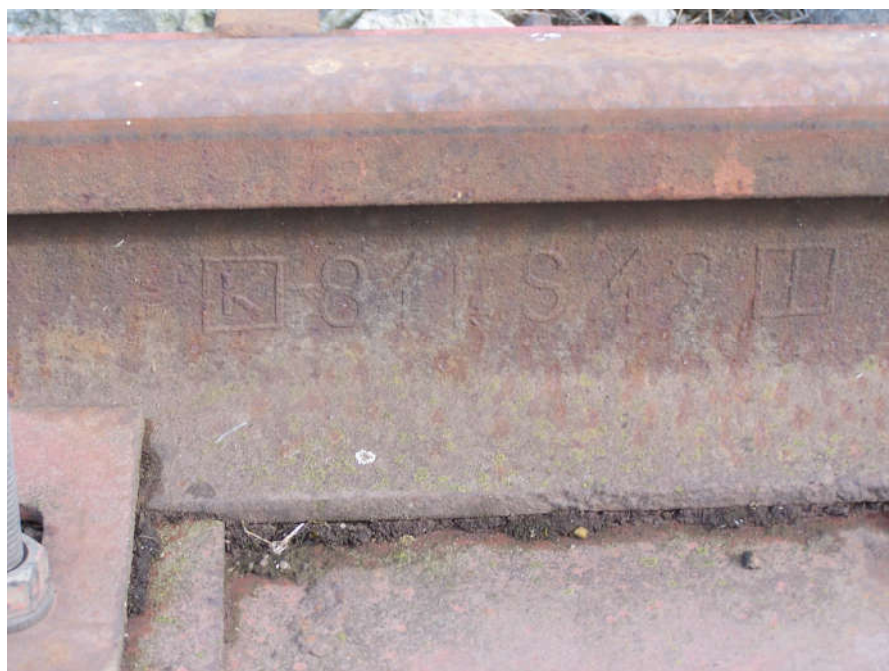
Rys. 4.14. Szyna S49 ze stycznia 1984 roku

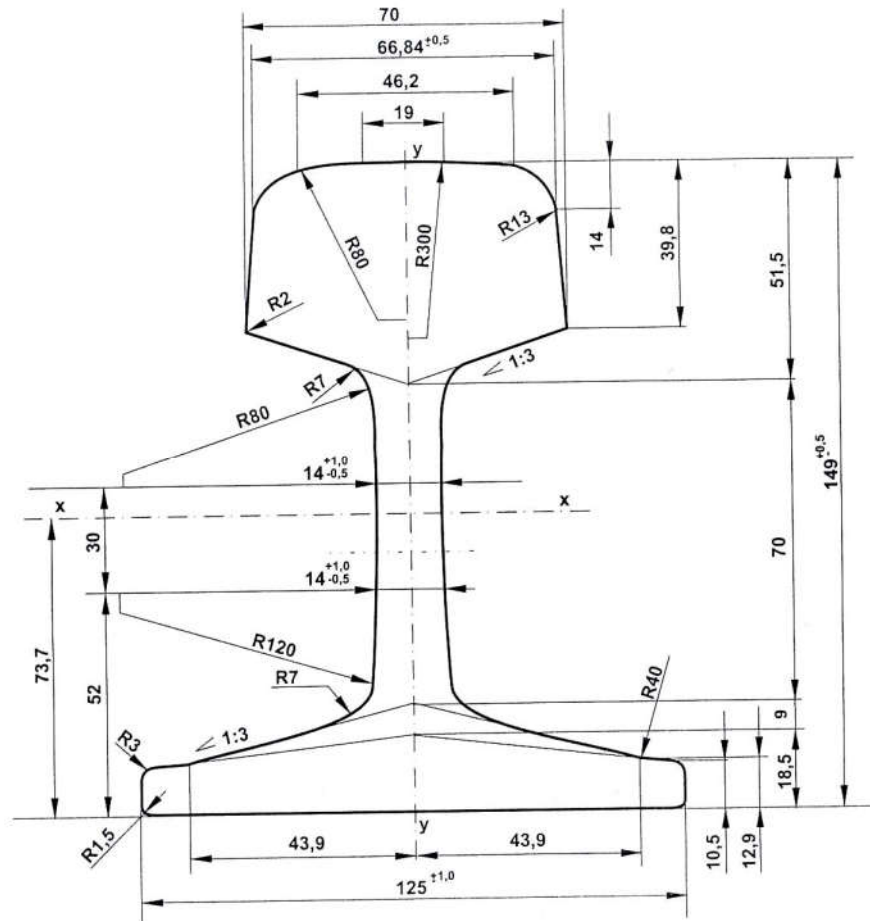
Rys. 4.15. Szyna S49 - parametry przekroju szyny

Szyna ta ma wysokość 149 mm (szyjka wysokość 70 mm i szerokość 14 mm) co powoduje, że powstają momenty skręcające przy przejeździe zbyt obciążonych kół. W przypadku kolei stosowana jest do obciążeń ok 20 t/oś pojazdu

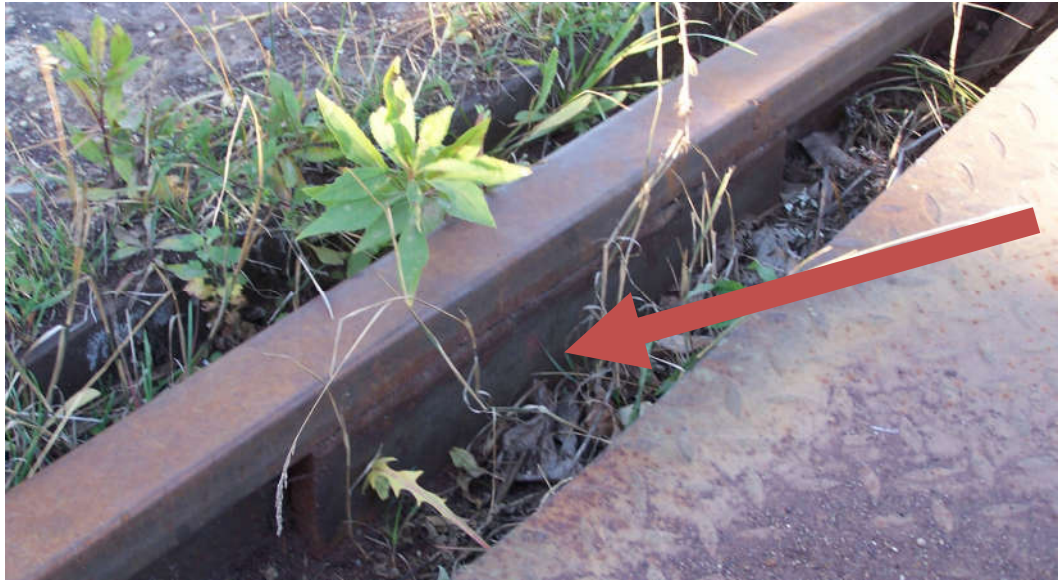
Dla wzmocnienia konstrukcyjnego tej szyny wspawano płaskownik-żebro pomiędzy główką a stopką szyny co ok. 2 m

Rys. 4.16. Wstawione żebro

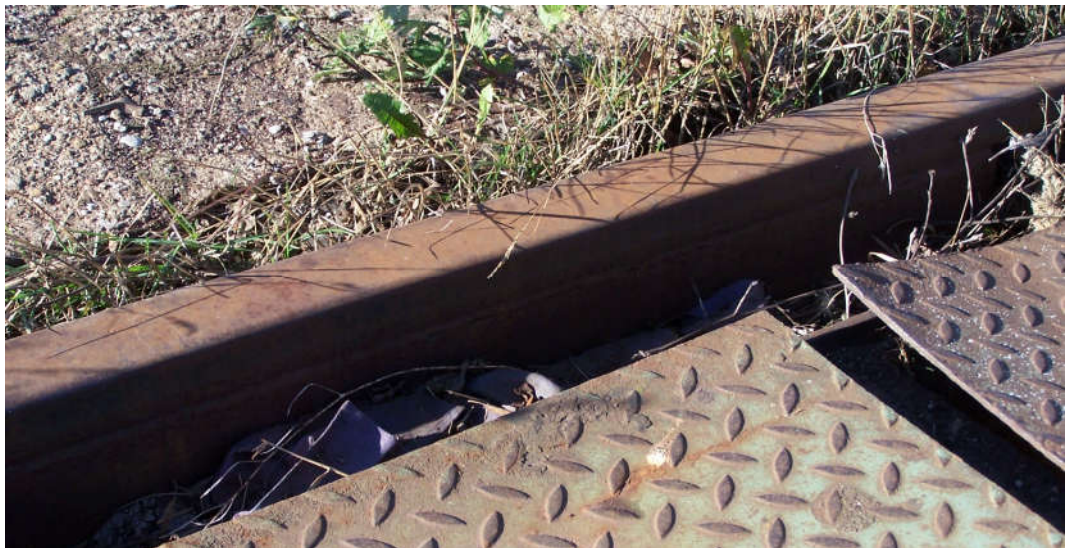
Szyna ma znacznie wypłaszczoną główkę (zajeżdżoną), co jest charakterystyczne dla szyn poddźwigowych a co w przypadku szyny kolejowej określone jest jako zużycie.

Rys. 4.17. Wypłaszczona główka szyny S49

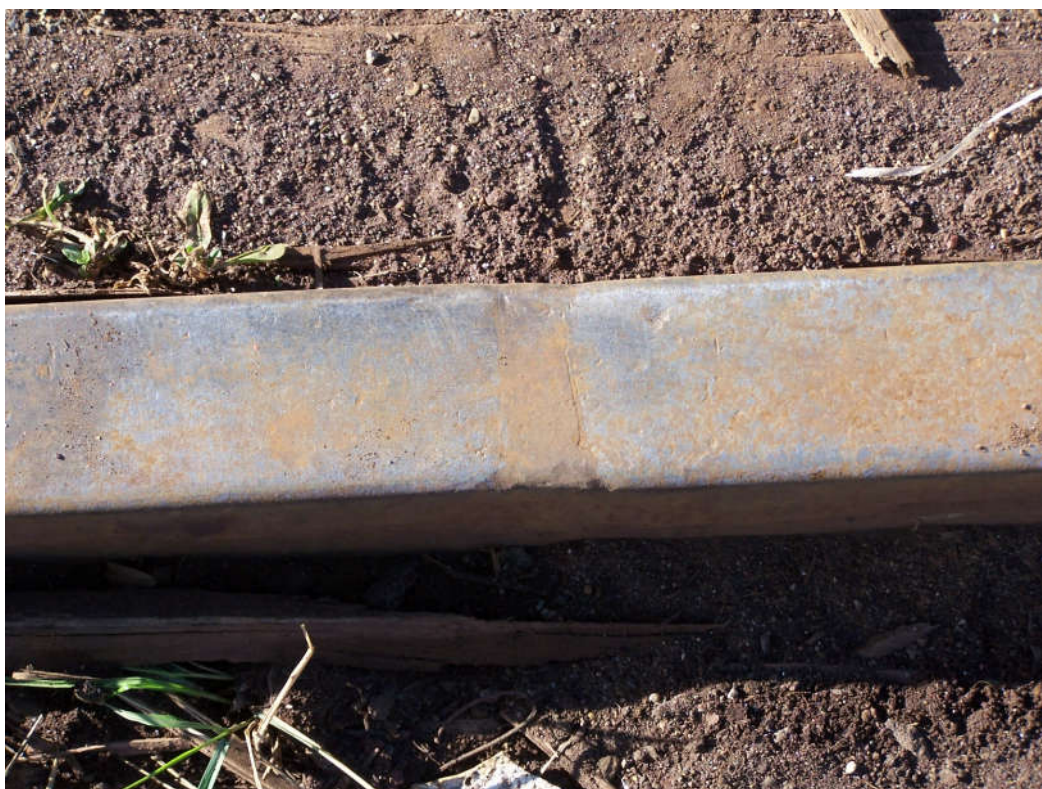
Rys. 4.18. Szyna spawana

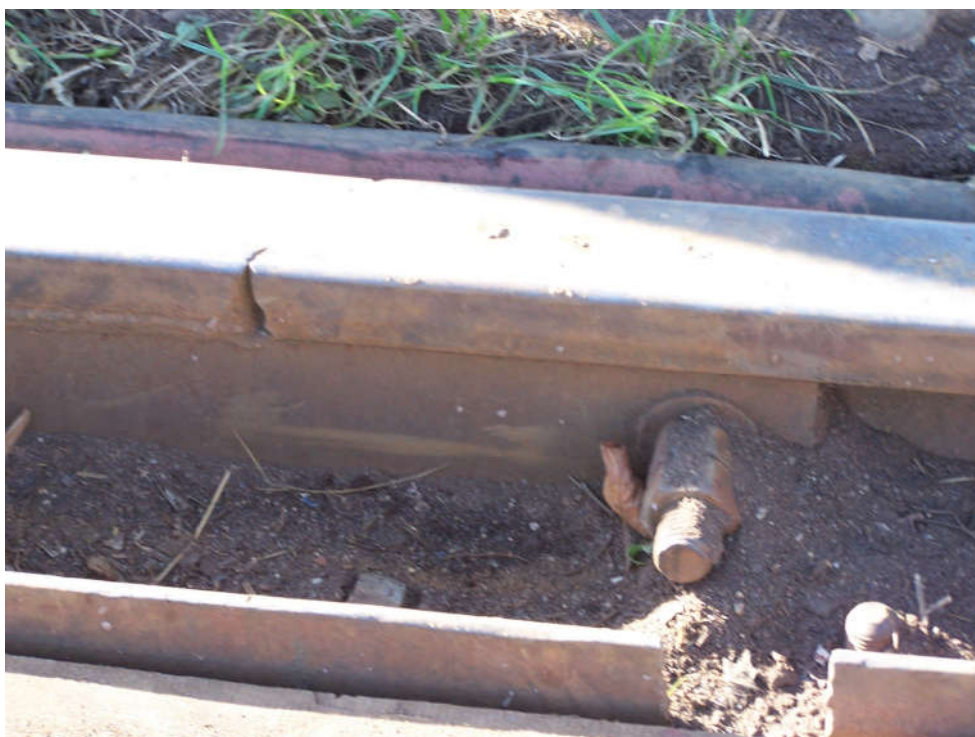
Rys. 4.19. Szyna lubkowana w miejscu pęknięcia

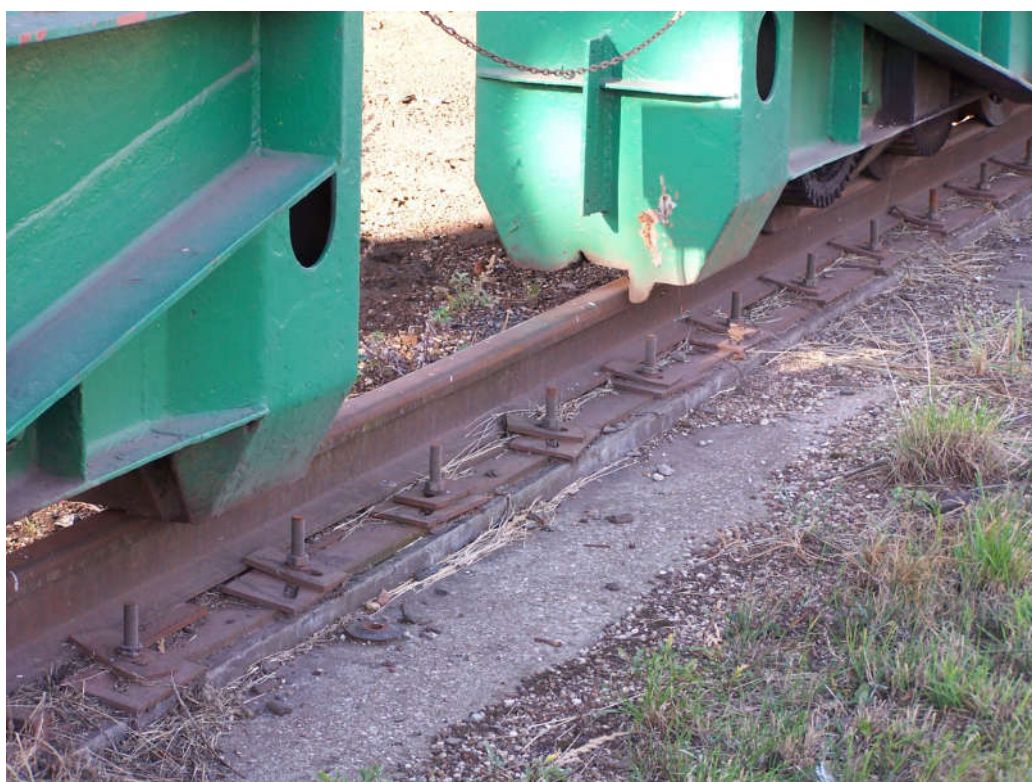
Rys. 4.20. Poluzowane mocowania punktowe

Na całej długości szyn bezpośrednio strefy przyszynowe są bardzo zanieczyszczone, co utrudnia dostęp do mocowań. Przytwierdzenia i kotwy skorodowane

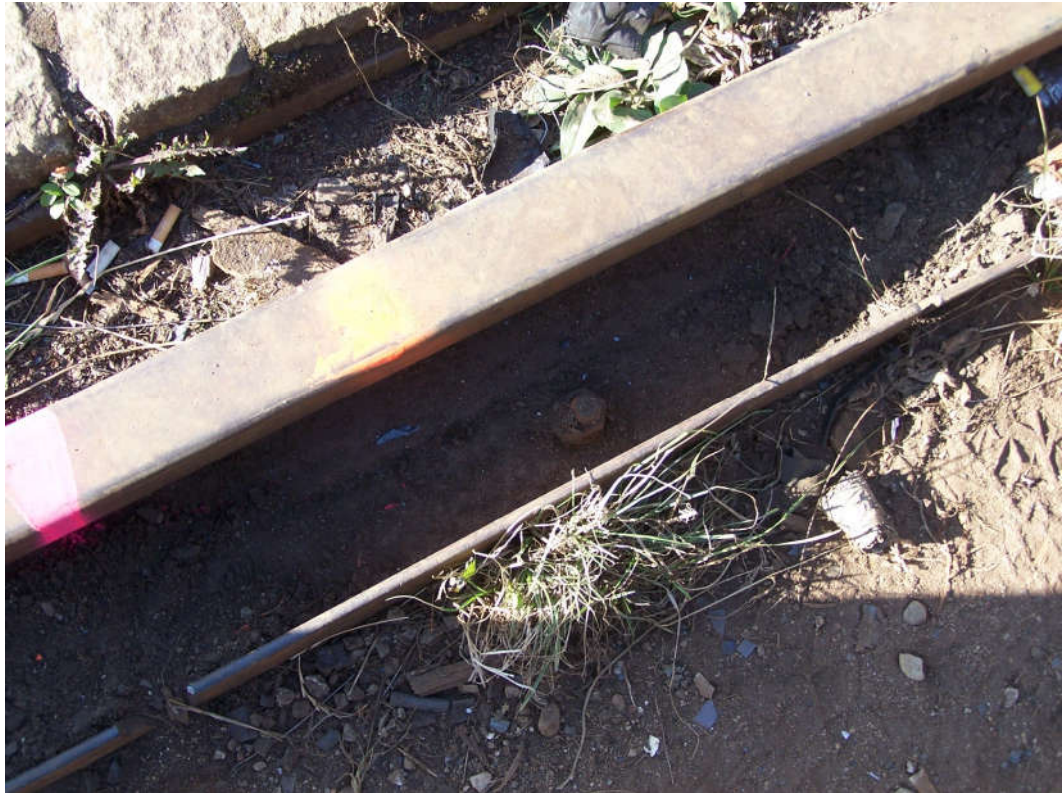
Rys. 4.21. Szyna dospawana do blachy podszynowej

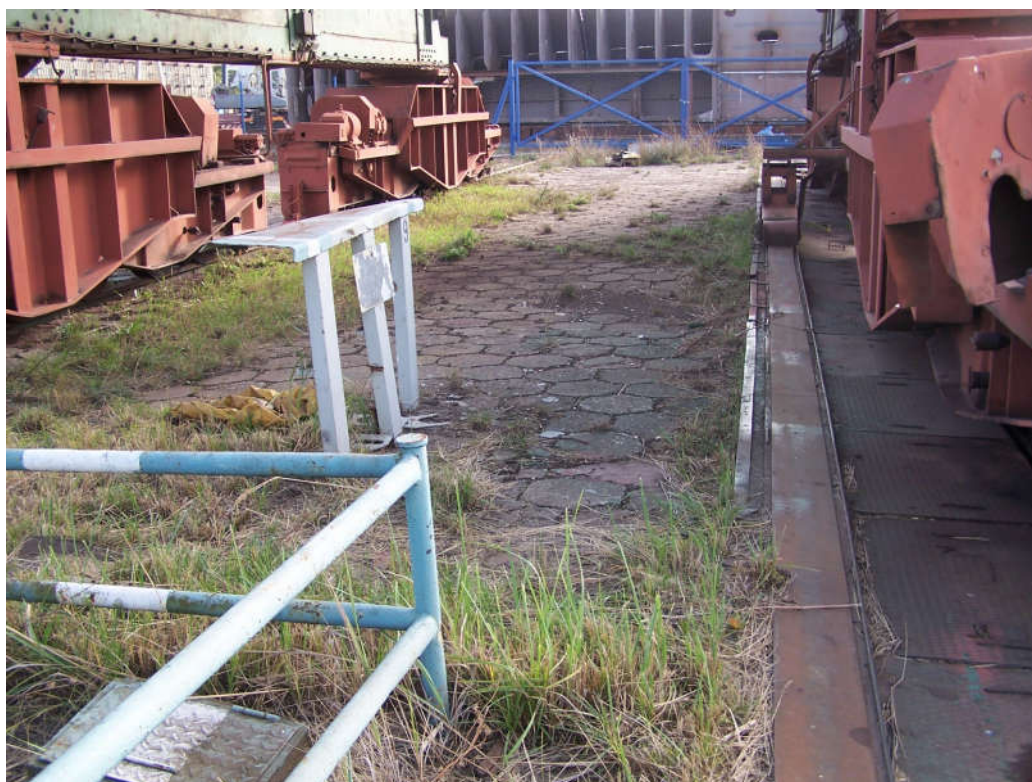
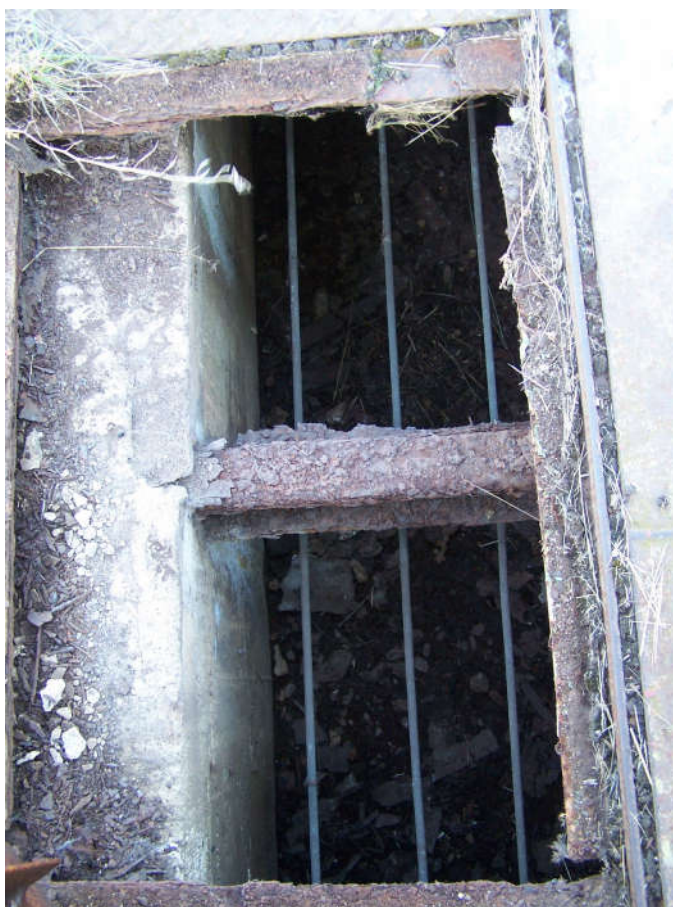
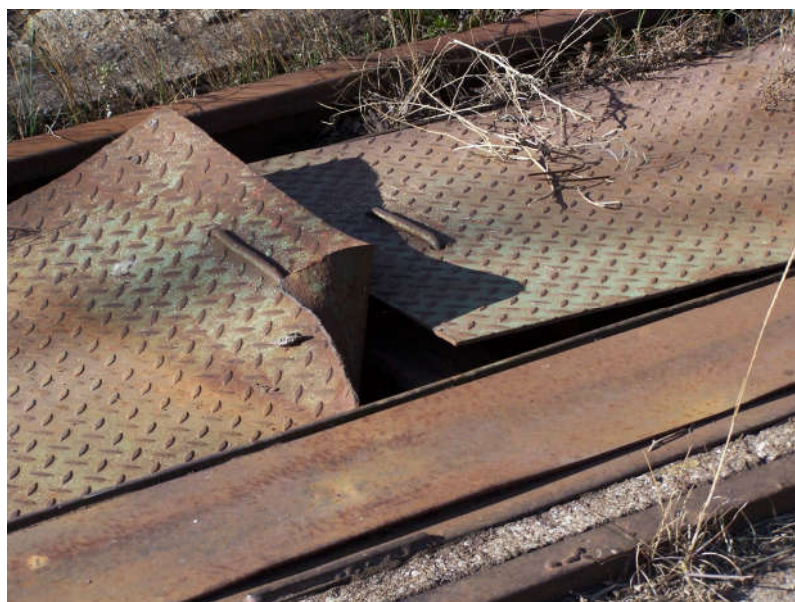
Po wewnętrznej stronie szyny odwodnej prowadzony jest kanał z cięgnami. Zarówno konstrukcja tego kanału, jak i stalowe okucia są bardzo złym stanie - znacznie skorodowane, zdeformowane i połamane

Rys. 4.22. Kanał z ciągnami

Rys. 4.23. Kanał z ciężniami

4.24. Pokrycia kanału z ciężniami

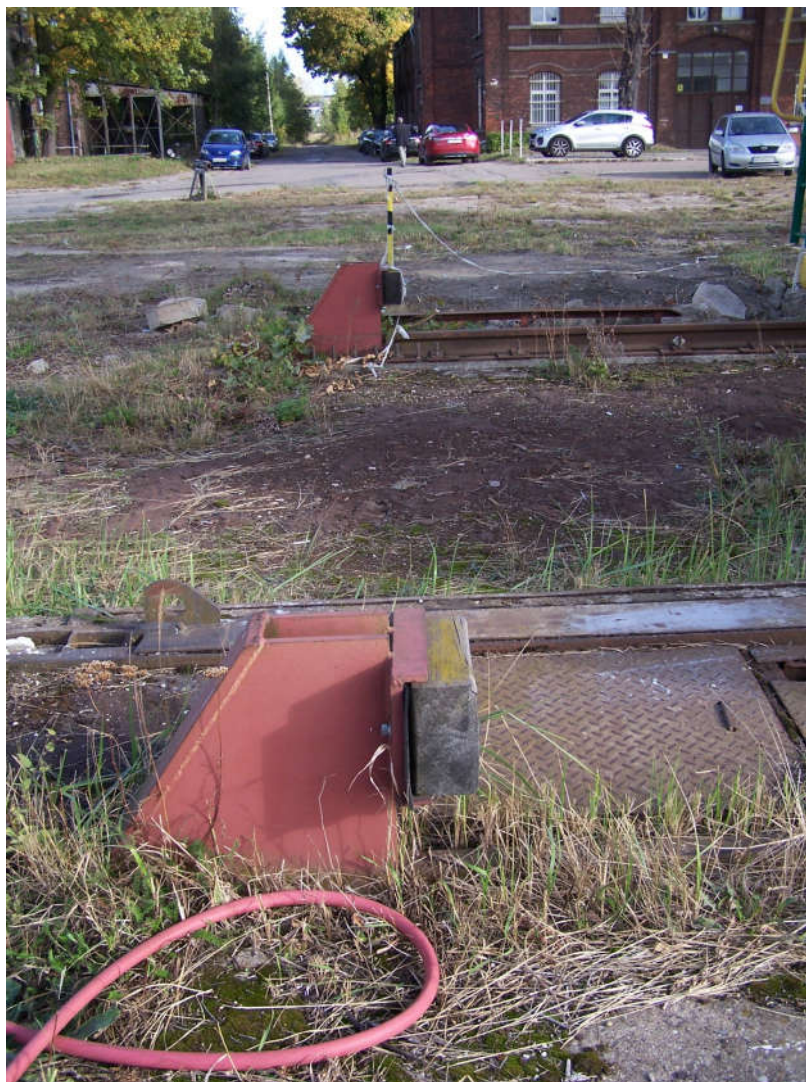
Na obu końcach szyn poddźwigowych znajdują się odbojniki o konstrukcji stalowej i drewnianych buforach.

Rys. 4.25. Bufory szyn poddźwigowych

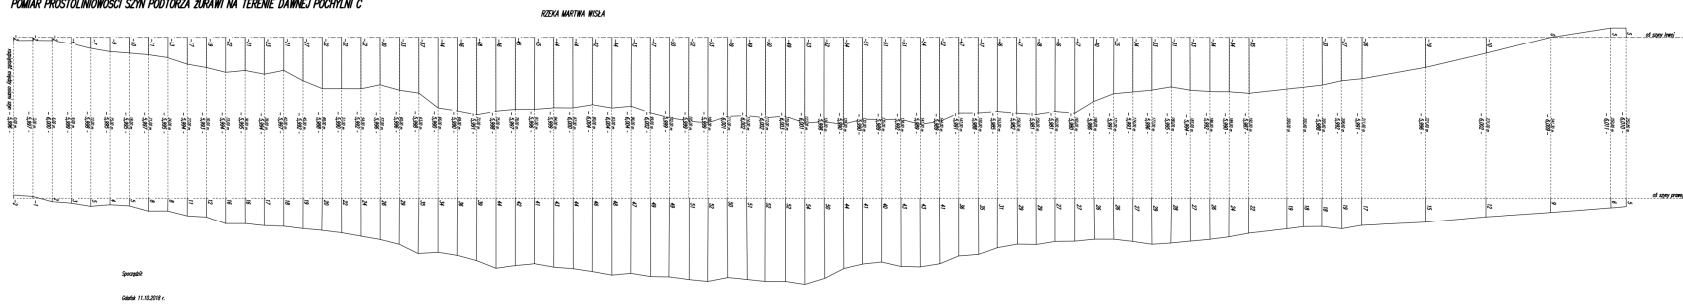
Rys. 5.1. Wykres prostoliniowości szyn

W poziomie szyny wyraźnie odginają się w stronę lądu wyraźnym łukiem. Przemieszczenia toków szynowych w części środkowej toru dochodzą do 54 mm w stronę lądu, ale co najważniejsze przemieszczają się oba toki szynowe.

Jednocześnie występują niewielkie wady parametru szerokości toru. Maksymalna wielkość zawężenia dochodzi do 20 mm, natomiast poszerzenia do 4 mm.

Tego typu wady mogą być efektem niestabilności szyn i wyginania się (skręcania) szyny S49 w wyniku przejazdu dźwigów, ciężkich pojazdów w poprzek toru lub składowania na szynach ciężkich elementów.

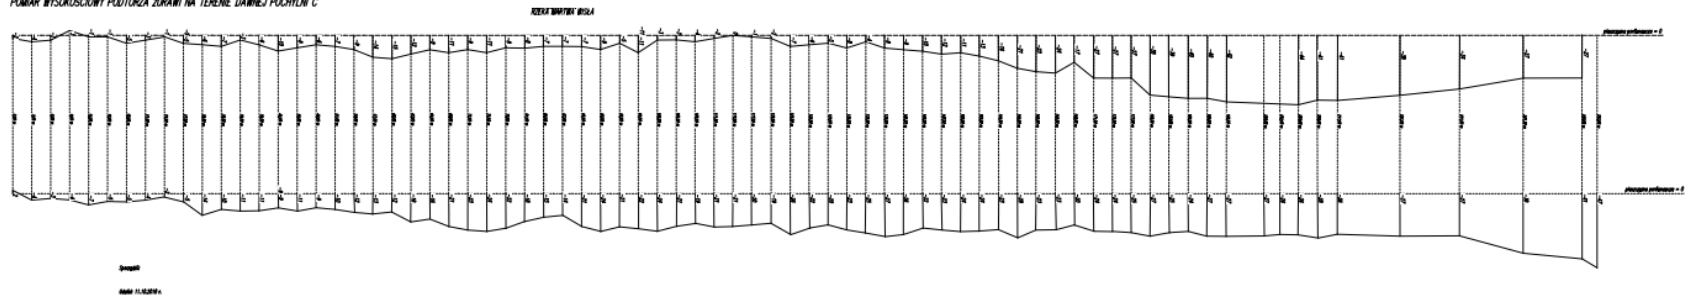
Rys. 5.2. Wykres ugięć szyn

Z uwagi na konieczność wykonania pomiaru przy stojących żurawach na części poza terenem Montexu występujące tam duże ugięcia nie do końca odnoszą się do rzeczywistego położenia szyn. Niemniej trzeba zwrócić uwagę - co dowiodły obserwacje - że grunt na terenach poza Montexem jest raczej słabonośny

Na całej długości bazy Monteksu bardziej istotne ugięcia występują pod szyną odlądową. Niemniej nierówności pionowe dochodzące do 20 mm należy ocenić jako bardzo duże
