Miejscowość Słubice  
Dzielnica/brygada Piłsudskiego  
Ulica lub adres Piłsudskiego  
Położenie W ulicy  
Właściciel  
Klient  
Typ pomiaru średnic

# Raport odcinka

Odcinek **D1-D0 inwentaryzacja**

## Inspekcja 30.08.2024

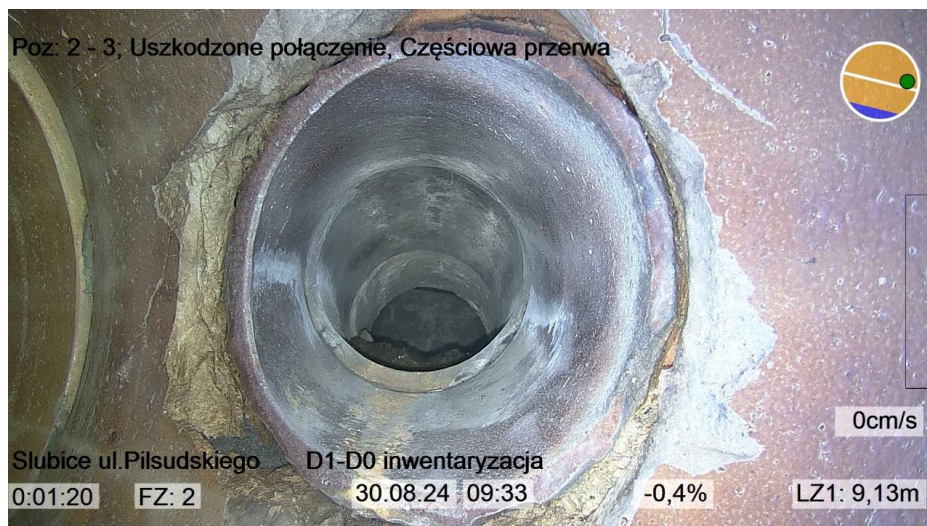
Zdjęcie	002
Wideo	00:01:43
Odległość w kier. p	10,78 m
Kod	BCA.E.A
Pozycja zegara	2 - 3
Nośnik danych	DVD_001

00:01:18	9,13	BCA.E.A		Poz: 2; Połączenie, proste połączenie - wydłutowane, przyłącze otwarte, Wysokość/średnica = 150mm, Szerokość = 150mm
	00:01:20	9,13	BAH.C		Poz: 2 - 3; Uszkodzone połączenie, Częściowa przerwa
002	00:01:43	10,78	BCA.E.A		Poz: 2 - 3; Połączenie, proste połączenie - wydłutowane, przyłącze otwarte, Wysokość/średnica = 150mm, Szerokość = 150mm

Poz: 2 - 3; Połączenie, proste  
połączenie - wydłutowane, przyłącze  
otwarte, Wysokość/średnica =  
150mm, Szerokość = 150mm

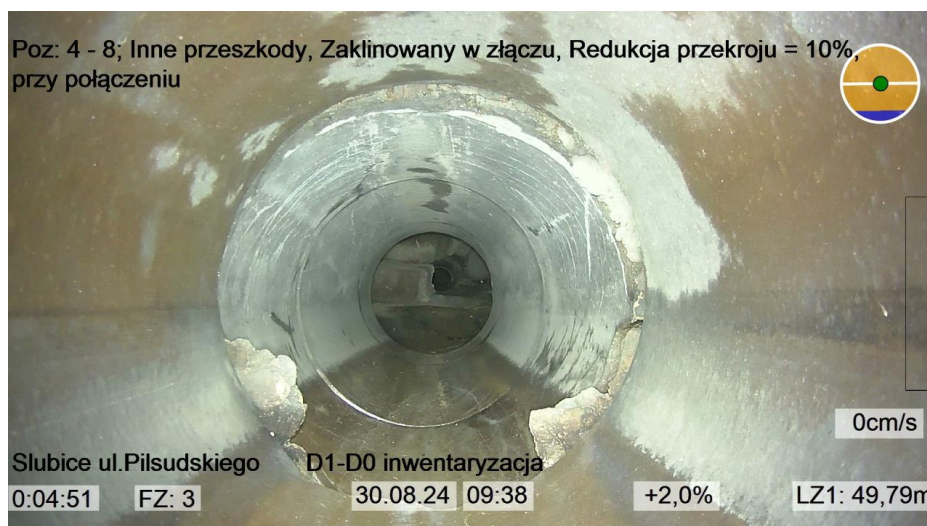
Zdjęcie	003
Wideo	00:04:51
Odległość w kier. p	49,79 m
Kod	BBE.E
Pozycja zegara	4 - 8
Nośnik danych	DVD_001

Poz: 4 - 8; Inne przeszkody,  
Zaklinowany w złączu, Redukcja  
przekroju = 10%, przy połączeniu

Złącze

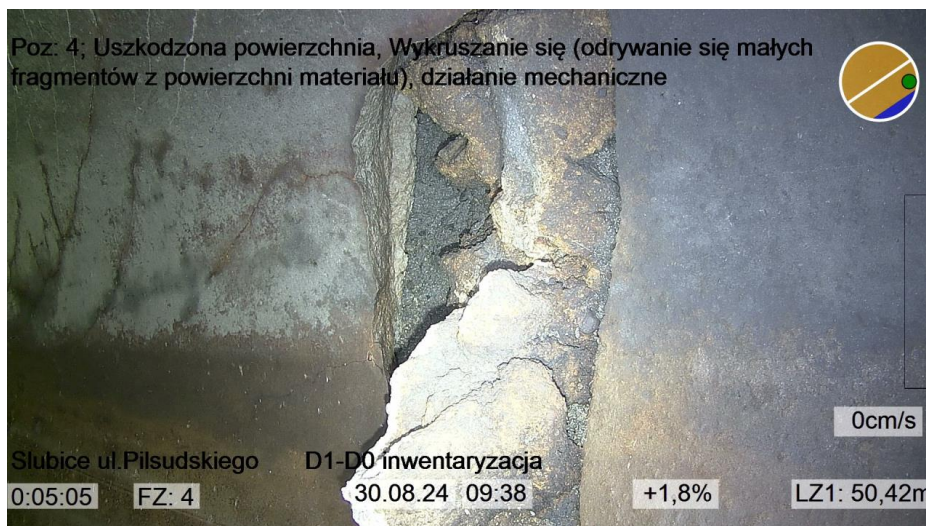
Zdjęcie	004
Wideo	00:05:05
Odległość w kier. p	50,42 m
Kod	BAF.B.A
Pozycja zegara	4
Nośnik danych	DVD_001

Poz: 4; Uszkodzona powierzchnia, Wykruszanie się (odrywanie się małych fragmentów z powierzchni materiału), działanie mechaniczne

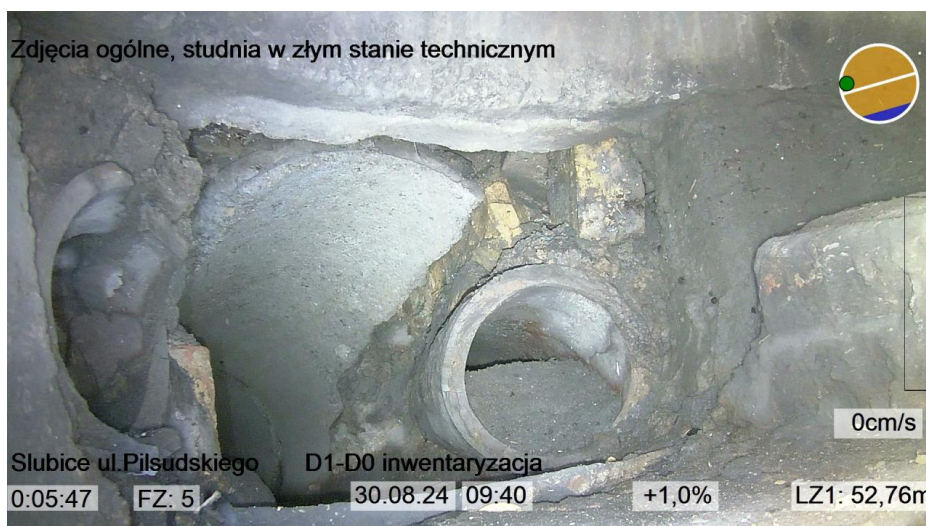
Zdjęcie	005
Wideo	00:05:47
Odległość w kier. p	52,76 m
Kod	BDA
Pozycja zegara	
Nośnik danych	DVD_001

Zdjęcia ogólne, studnia w złym stanie technicznym
