Odcinek D7-D8 inwentaryzacja

Miejscowość Słubice
Dzielnica/brygada Piłsudskiego
Ulica lub adres Piłsudskiego
Położenie W ulicy
Właściciel
Klient
Typ pomiaru średnic

Raport odcinka

Inspekcja 30.08.2024

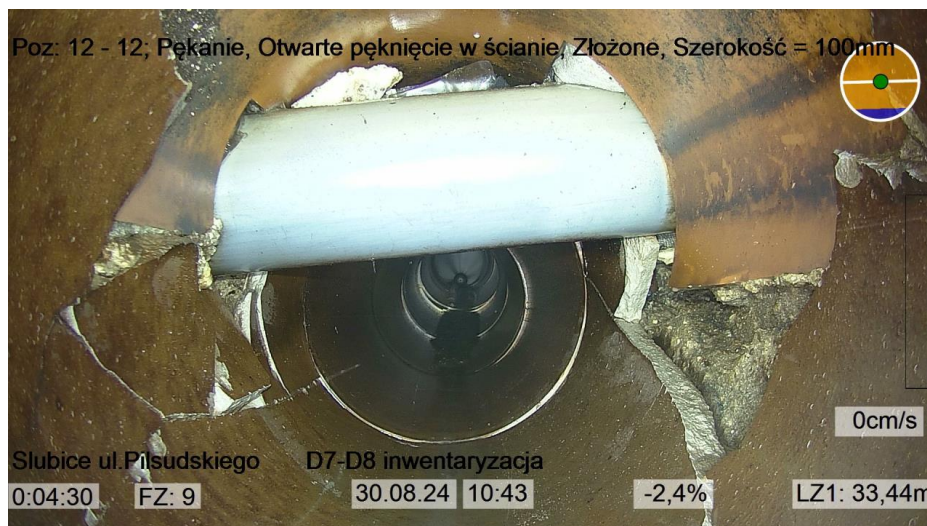
Zdjęcie	009
Wideo	00:04:30
Odległość	33,44 m
Kod	BAB.C.C
Pozycja zegara	12 - 12
Nośnik danych	DVD_001

00:04:03	31,00	BCA.E.A		Poz: 9 - 10; Połączenie, proste połączenie - wydłutowane, przyłącze otwarte, Wysokość/średnica = 150mm, Szerokość = 150mm
009	00:04:30	33,44	BAB.C.C		Poz: 12 - 12; Pęknięcie, Otwarte pęknięcie w ścianie, Złożone, Szerokość = 100mm

Poz: 12 - 12; Pęknięcie, Otwarte pęknięcie w ścianie, Złożone, Szerokość = 100mm

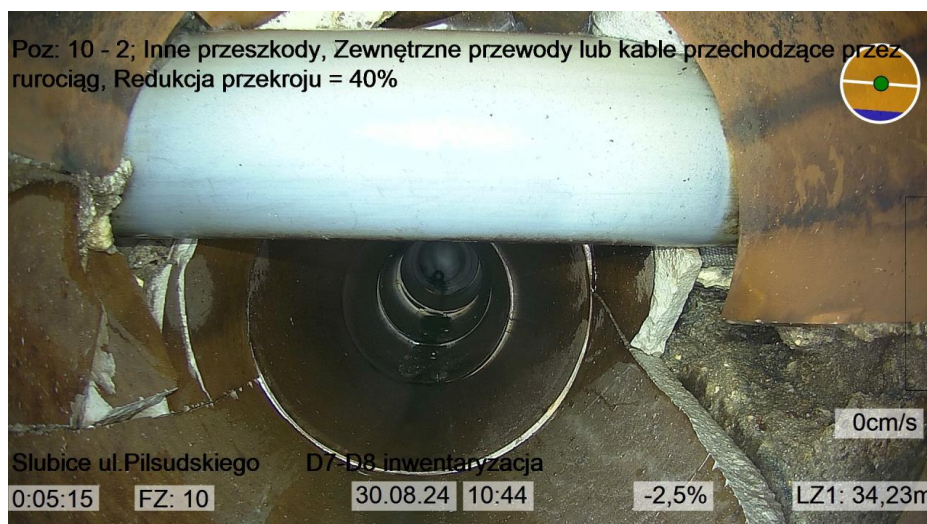
Zdjęcie	010
Wideo	00:05:15
Odległość	34,23 m
Kod	BBE.G
Pozycja zegara	10 - 2
Nośnik danych	DVD_001

00:05:17	34,23	BAO		Poz: 4; Widoczny grunt
	00:05:27	34,23	BCB.E		Poz: 10 - 2; Naprawa punktowa, Załatany otwór
010	00:05:15	34,23	BBE.G		Poz: 10 - 2; Inne przeszkody, Zewnętrzne przewody lub kable przechodzące przez rurociąg, Redukcja przekroju = 40%

Poz: 10 - 2; Inne przeszkody, Zewnętrzne przewody lub kable przechodzące przez rurociąg, Redukcja przekroju = 40%

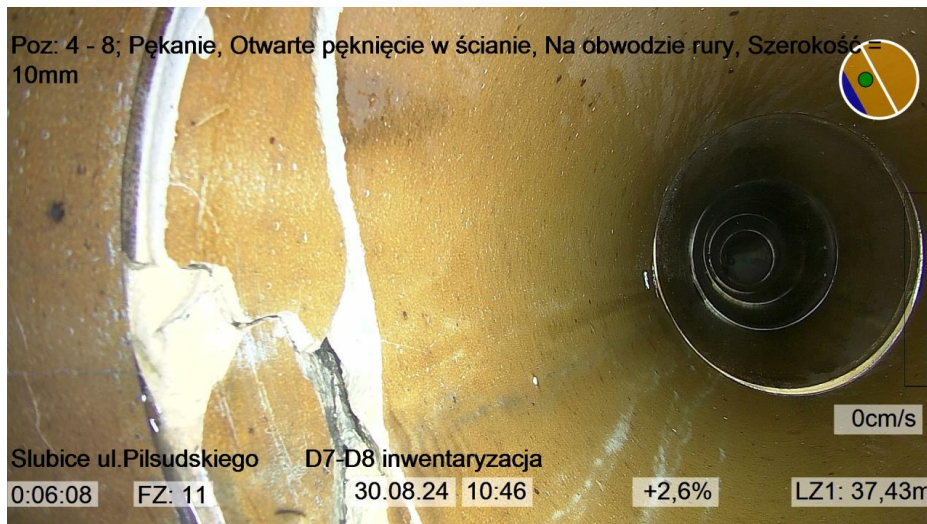
Zdjęcie 011

Poz: 4 - 8; Pęknięcie, Otwarte pęknięcie w ścianie, Na obwodzie rury, Szerokość = 10mm

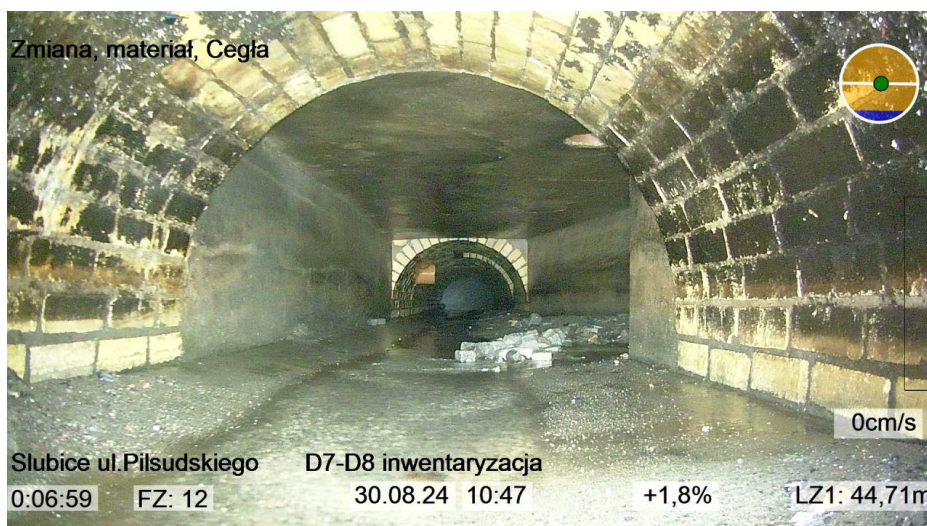
Zdjęcie 012

Zmiana, materiał, Cegła
