Przedsiębiorstwo Wodociągów i Kanalizacji
w Piasecznie Sp. z o.o.
Ul. Żeromskiego 39
05-550 Piaseczno

Raport

z oceny stanu technicznego 7 studni głębinowych w gminie Piaseczno

RADICAL SYSTEM Sp. z o.o.
ul. Sienna 72A lok 1602
00-833 Warszawa

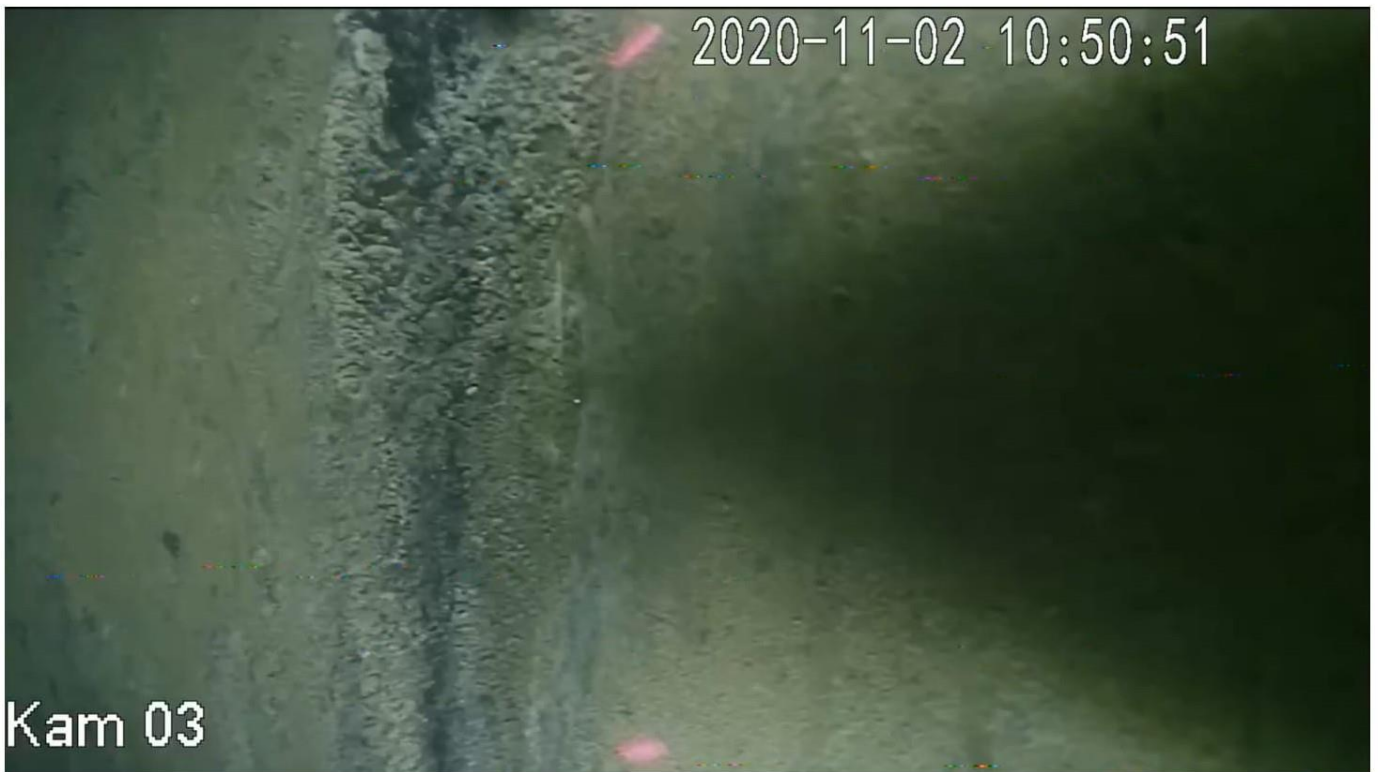
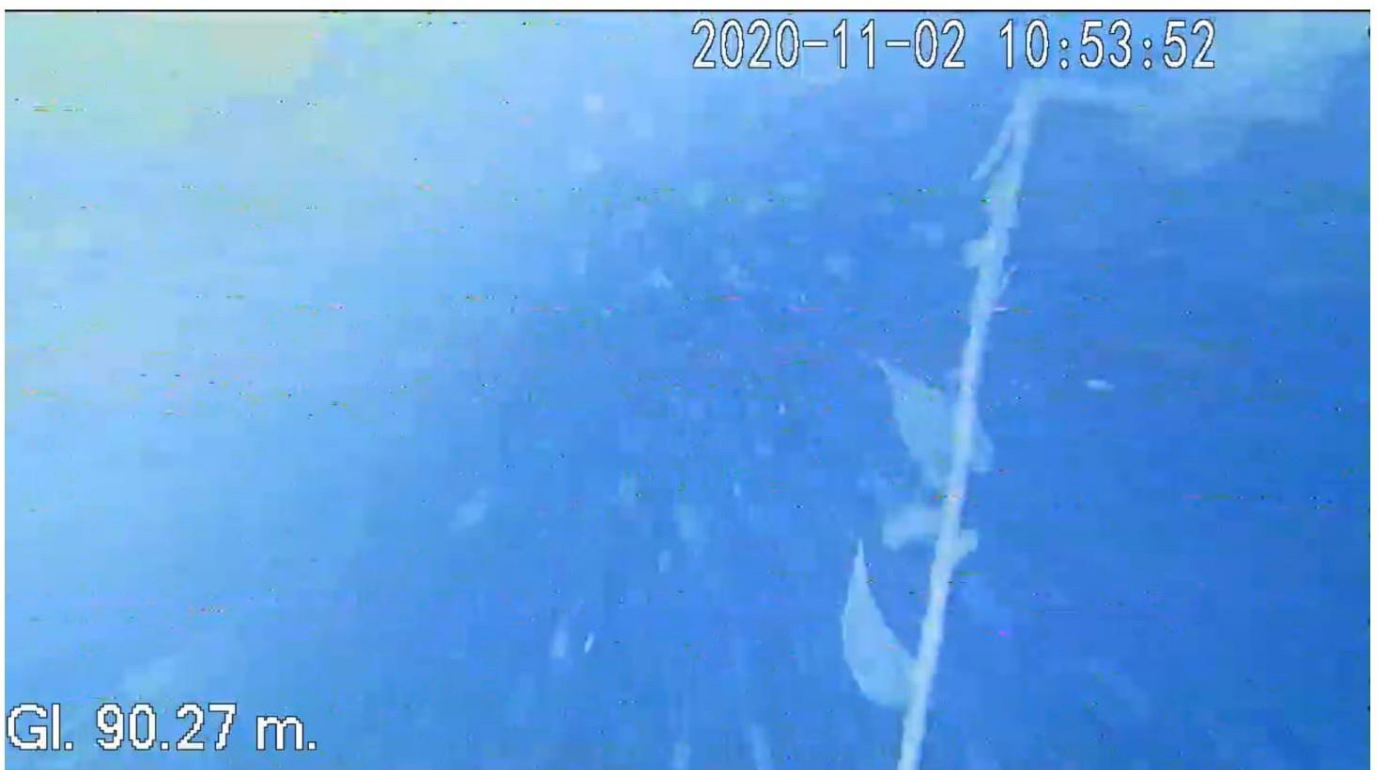
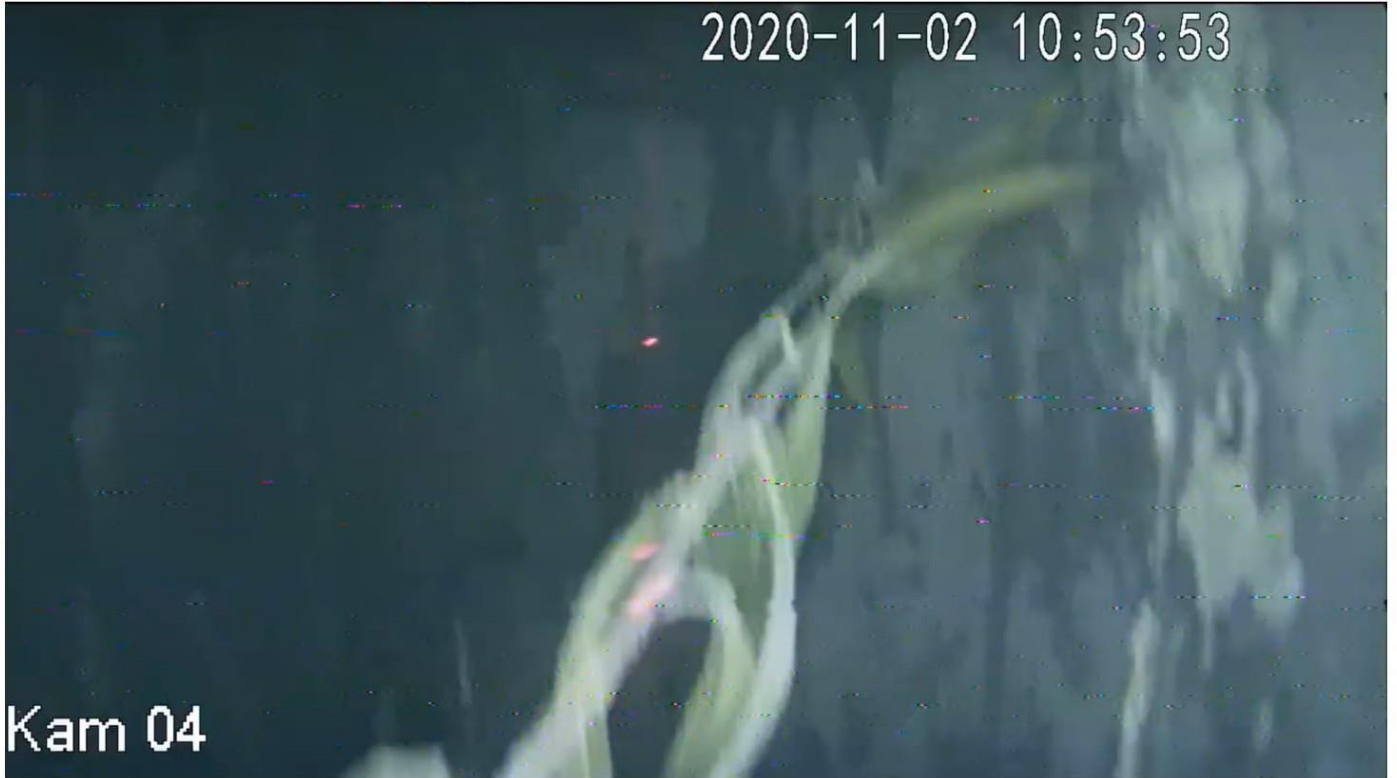
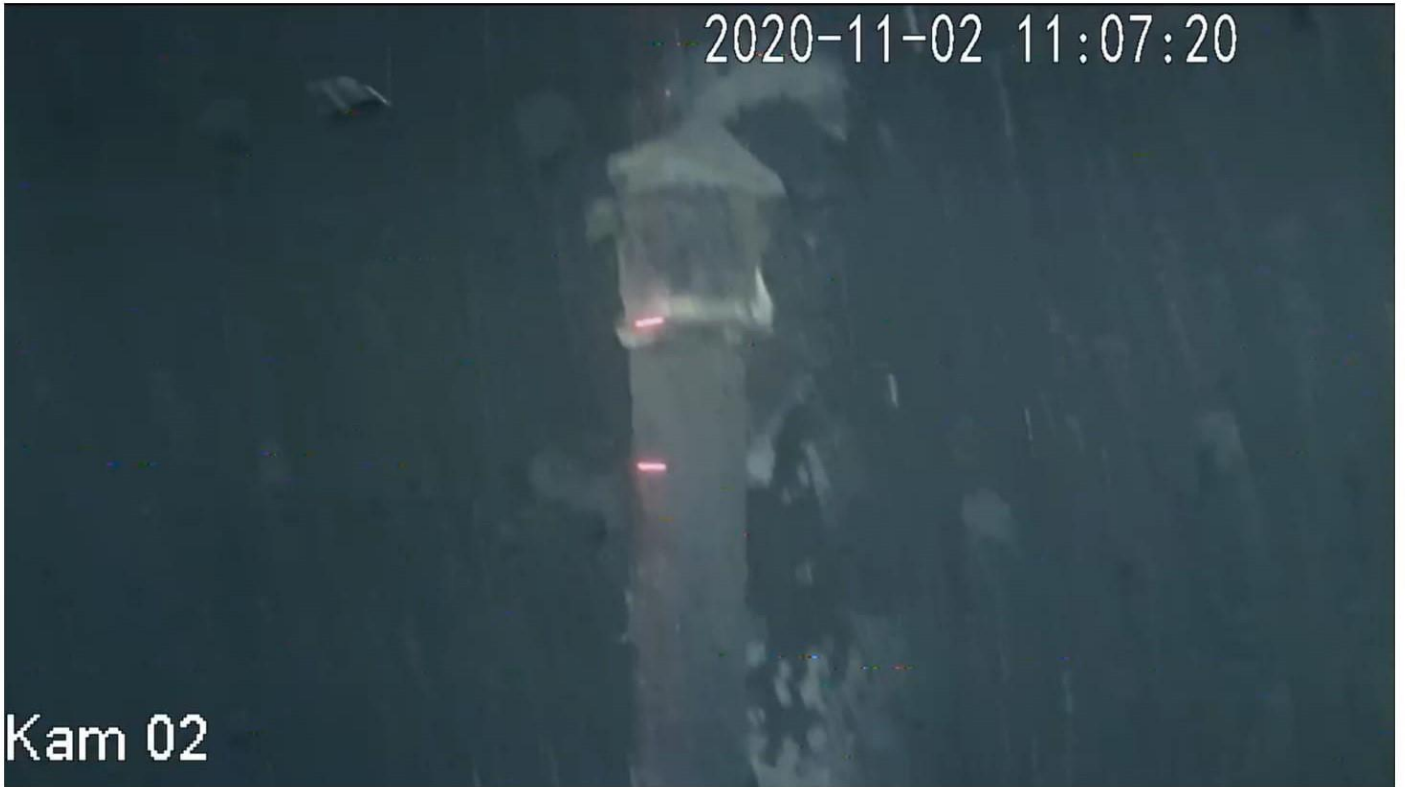
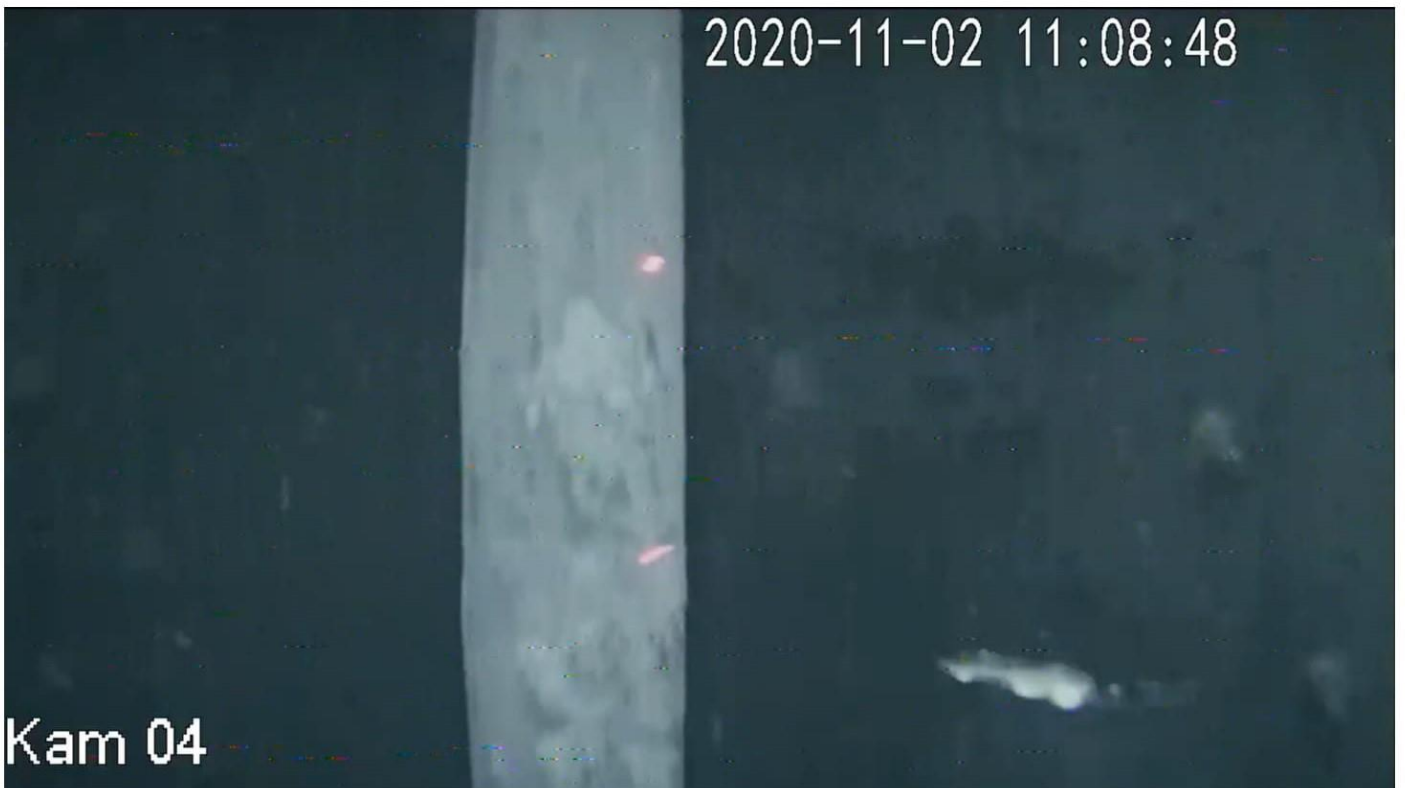
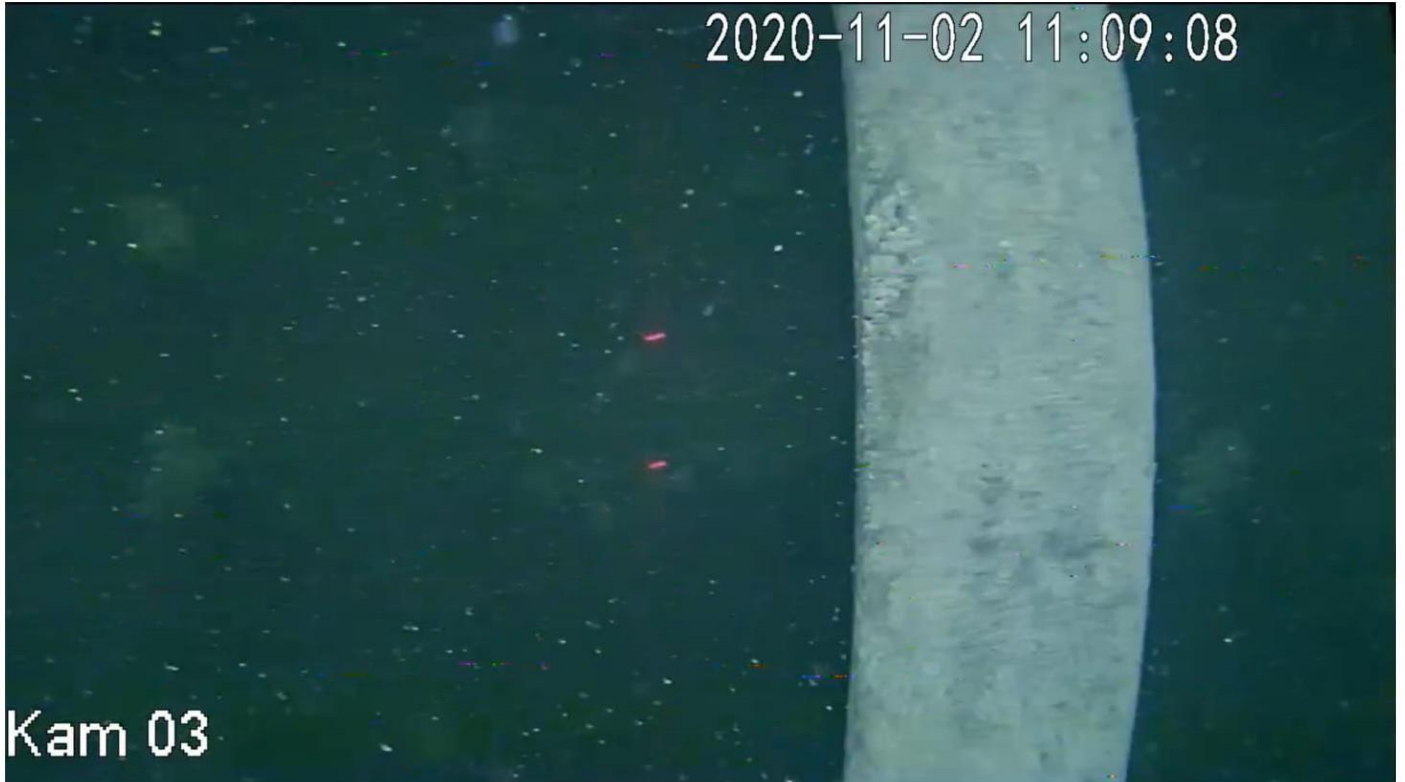
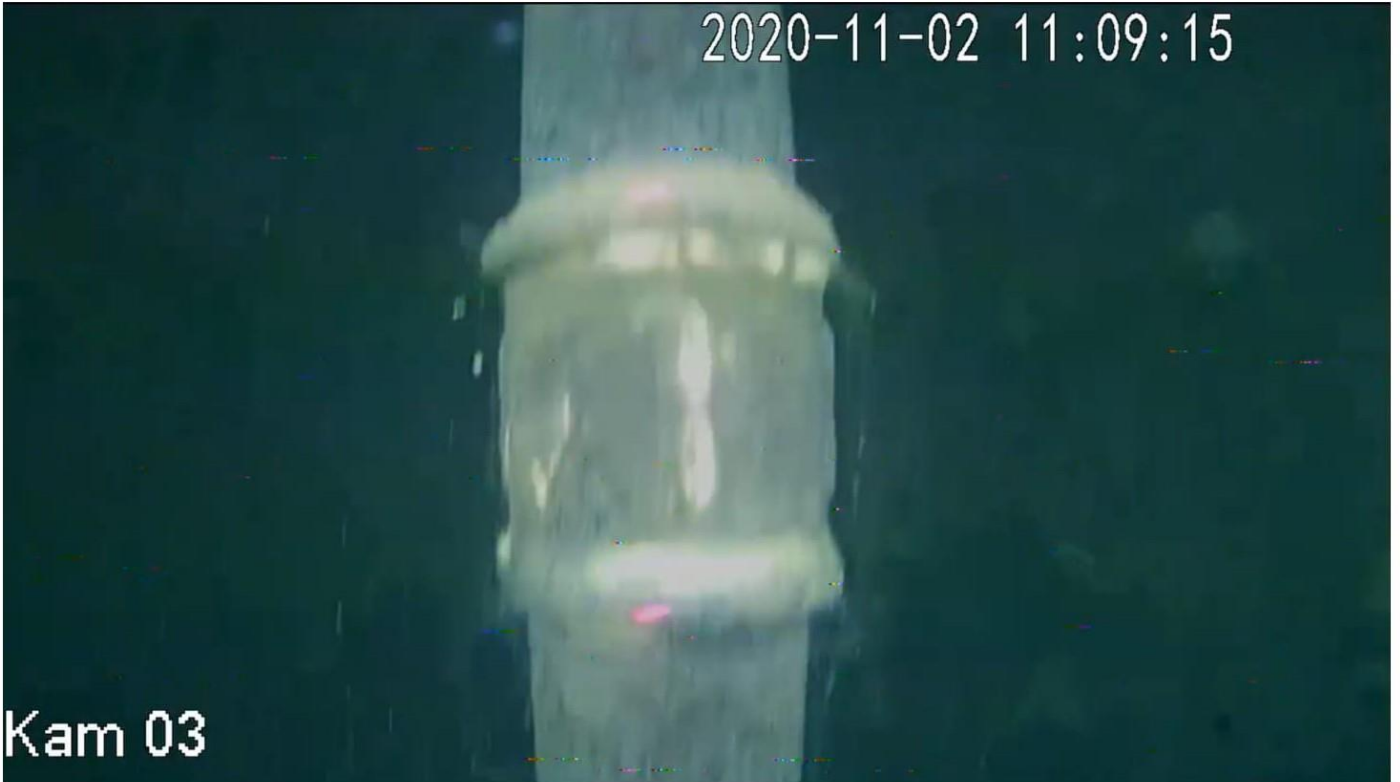
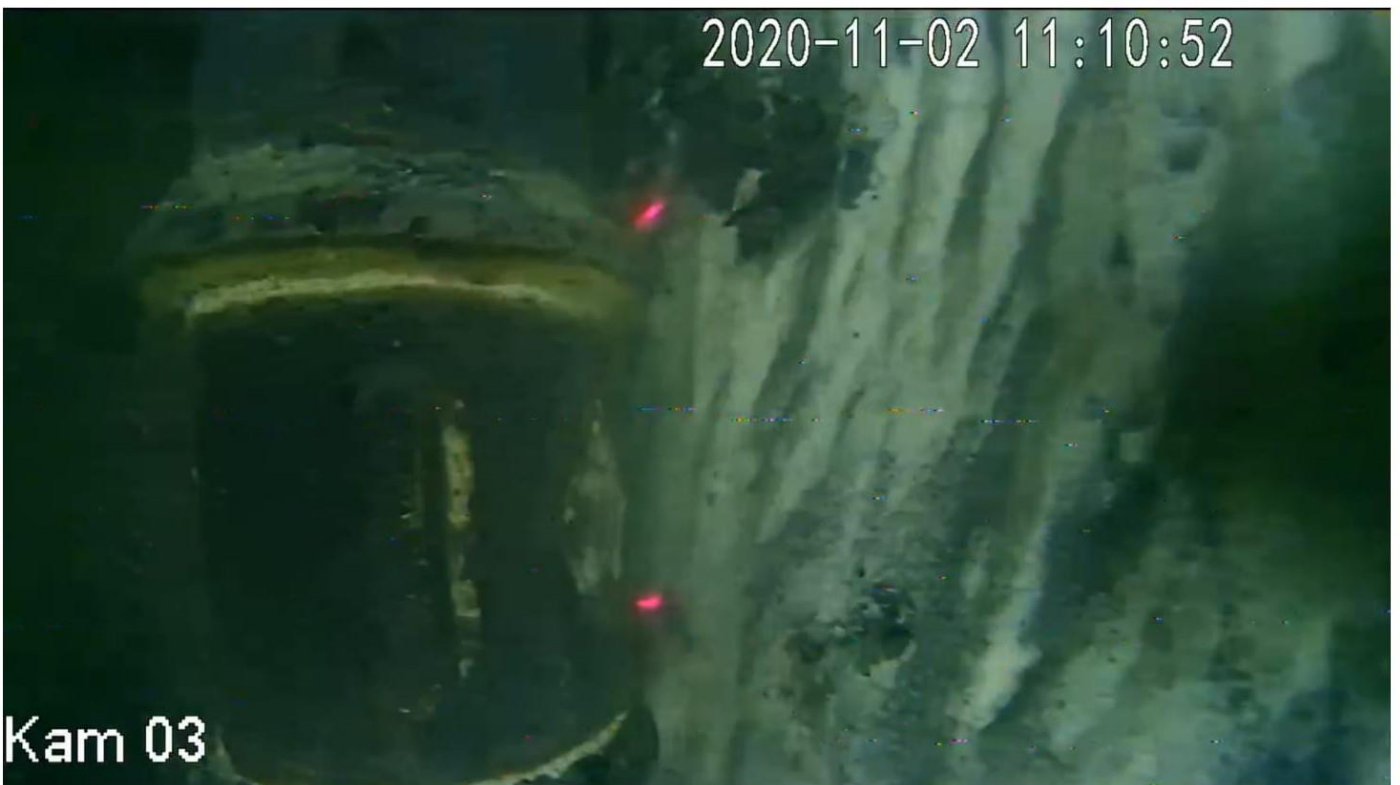
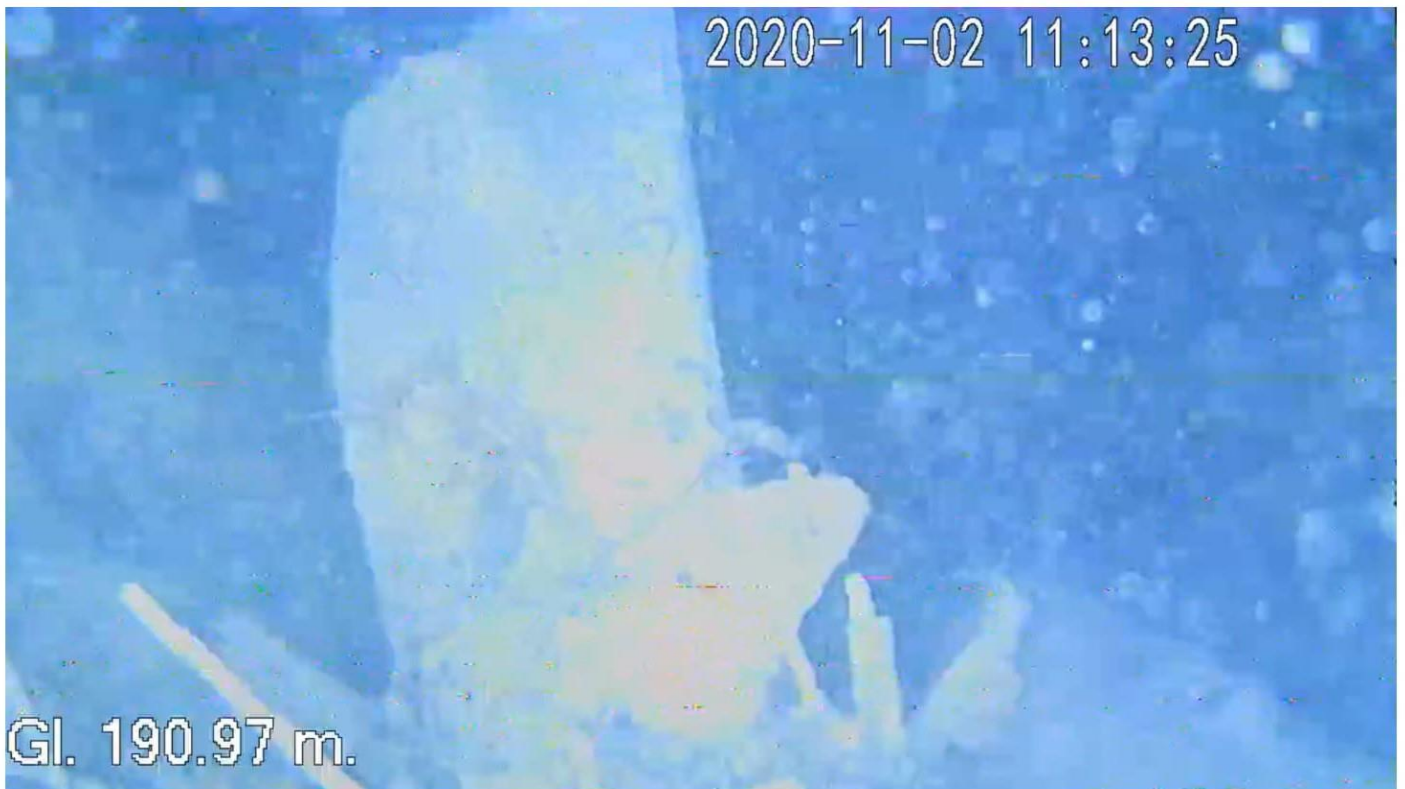
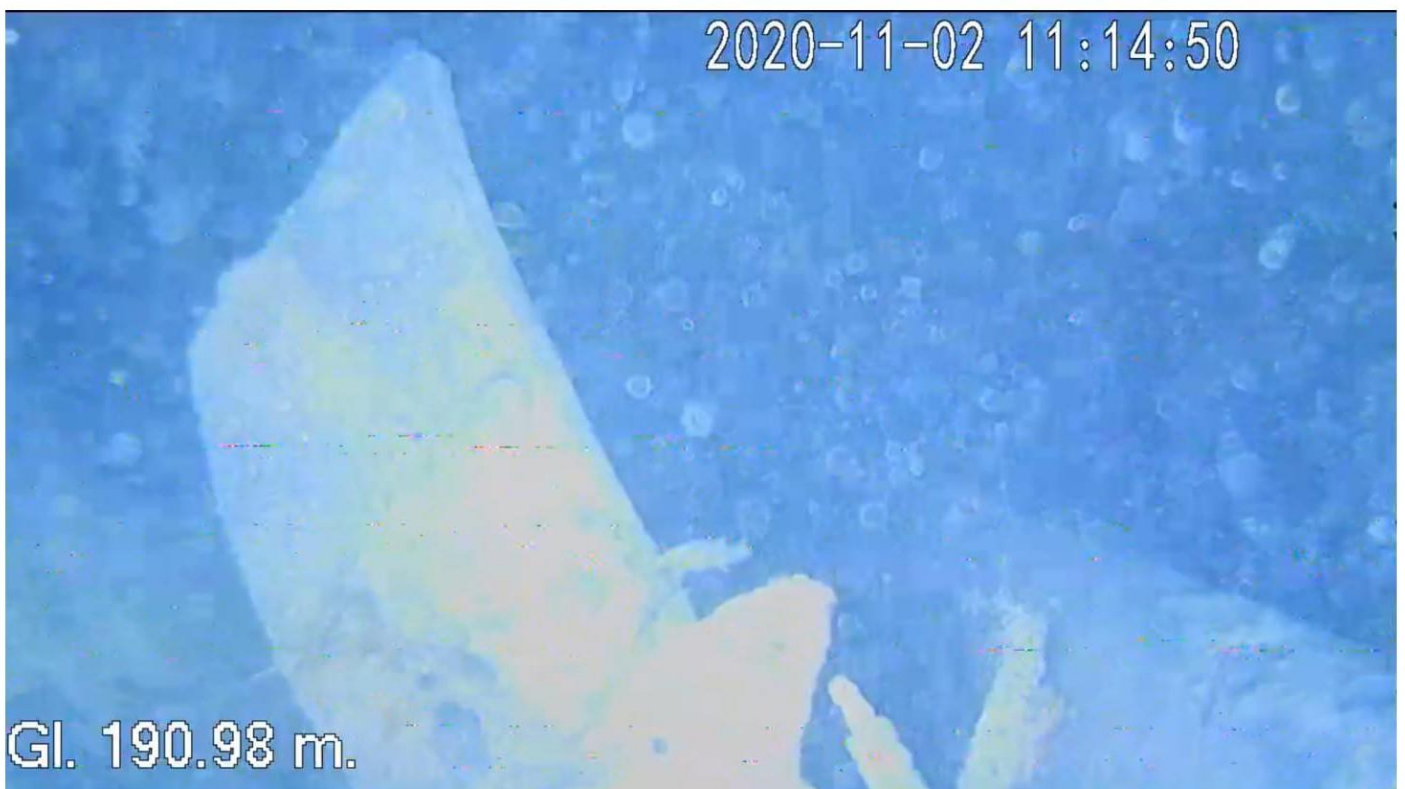
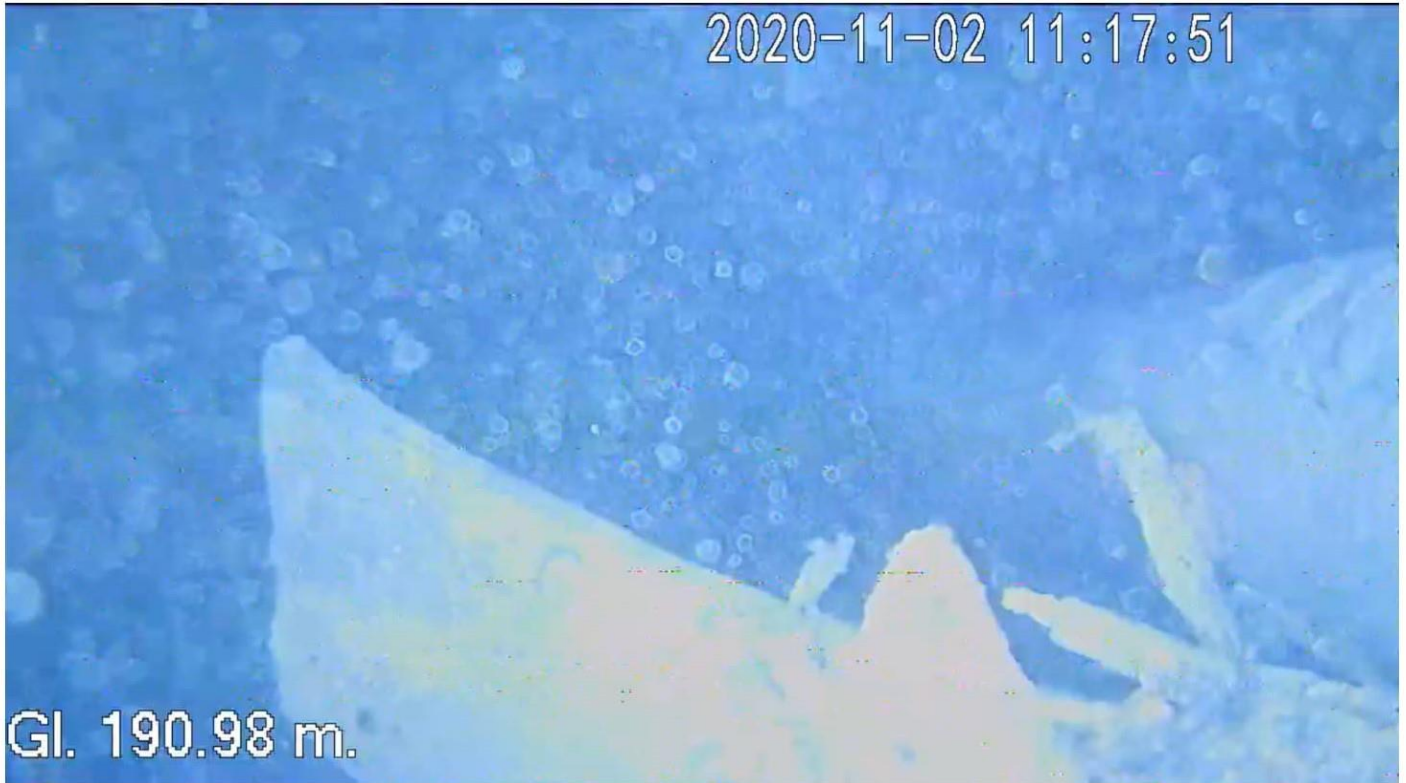
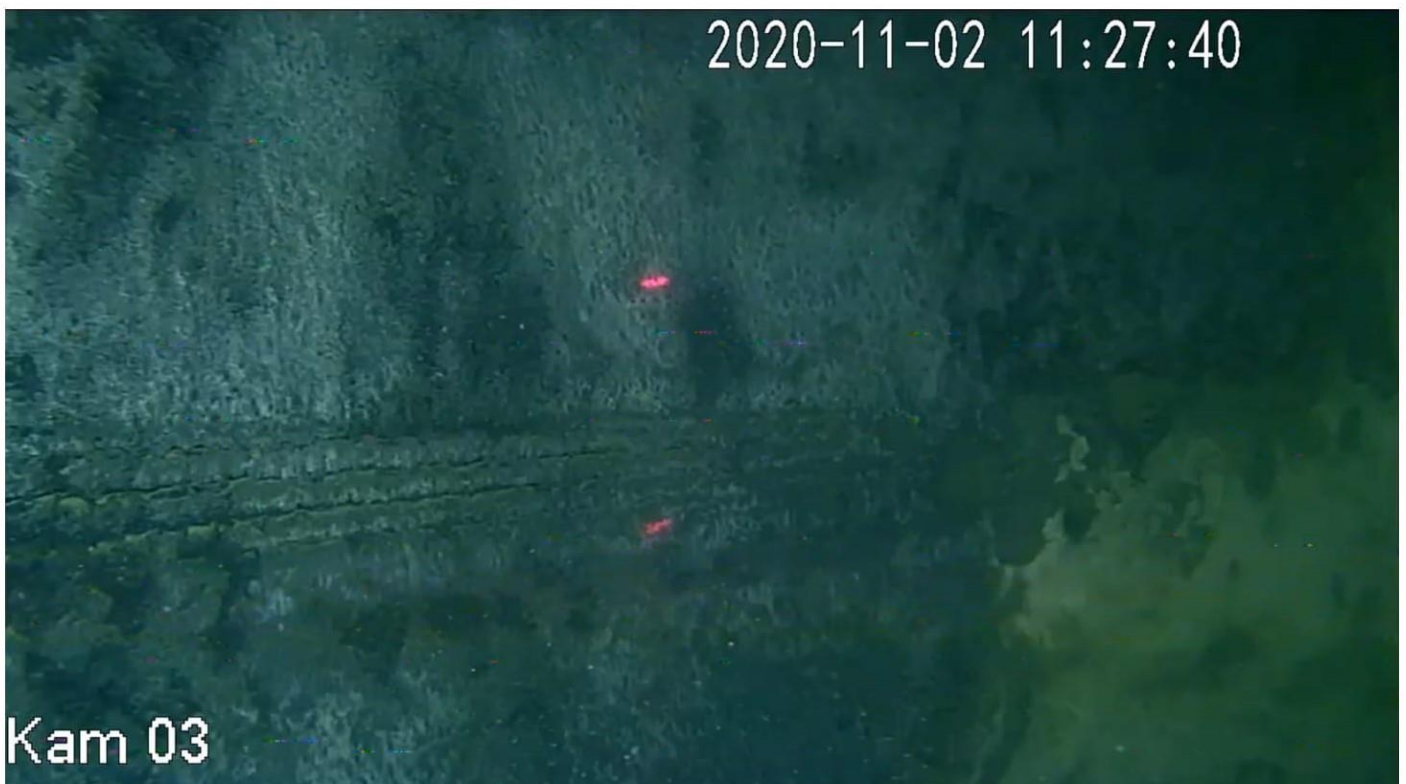
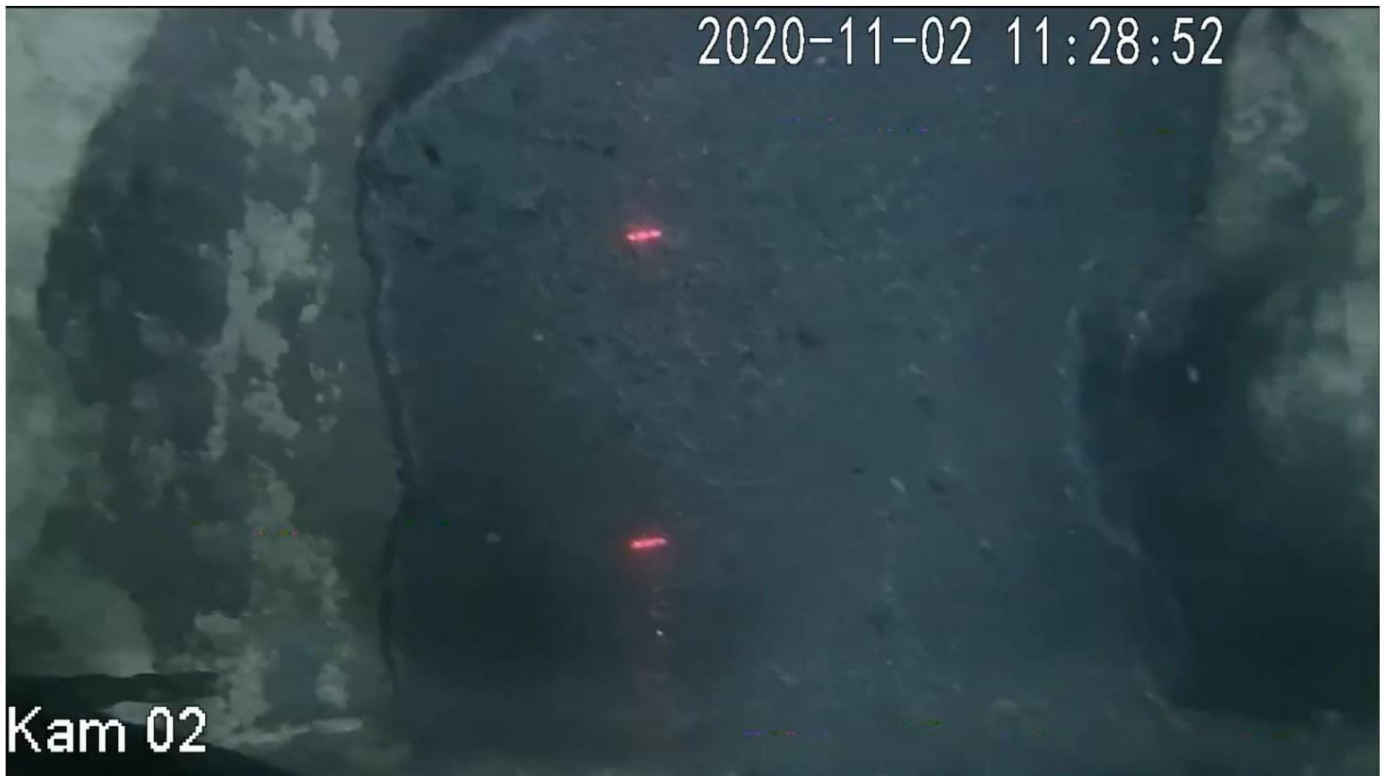
Wybrane zdjęcia z inspekcji tv

Następnie dokonano inspekcji telewizyjnej w celu sprawdzenia (wizualnego) stanu technicznego studni. Poziomem odniesienia jest poziom terenu (0,0 m), betonowe kręgi które stanowią obudowę studni są w dobrym stanie technicznym, widać na nich małe spękania i zabrudzenia, górna krawędź głowicy studni znajduje się 1,47 m p.p.t. W części nadwodnej, wewnętrzna ściana rur jest w średnim stanie, widać ślady korozji, wżerki w metalu oraz narośla korozyjne, nie widać nieszczelności ani ubytków. Lustro wody znajduje się na głębokości 17,98 m p.p.t. Inspekcji dokonano bez szcztokowania starego osadu narosłego na wewnętrznej części rur. W części zanurzonej woda jest mętna, z zawiesiną drobnych cząstek osadu, które dodatkowo są wzburzane przy dotknięciu kamery o ścianę rur. Wraz z głębokością wzrasta mętność wody oraz ilość narośli korozyjnych i osadów na ścianach kolumny rur nadfiltrowych. W przelocie głębokości od 81,00 do 83,40 m p.p.t. widać wyraźne ślady korozji oraz liczne narośla. Od głębokości 175,80 m p.p.t. do dna studni znajdują się z utopiona kolumna rur filtrowych, przyległa do ściany studni. Na głębokości 190,97 m p.p.t. znajdują się utopiony metalowy element pompy. Inspekcja została zakończona na głębokości 202.98 m p.p.t z powodu znajdującego się w studni zasypu powstałego w czasie eksploatacji oraz utopionych przedmiotów. Opierając się na dokumentacji technicznej oceniono istniejący zasyp ma miąższość ok. 52 m, co ogranicza dolną część roboczą filtra bez wpływu na wydajność tej studni. Stan techniczny tej studni jest więc zły z uwagi na wiek studni (korozja materiału stalowego, zasyp i przeszkody utrudniające ewentualny remont – wydobycie przeszkód, usunięcie zasypu i wymianę filtra).

Studnia nr 56000325 kwalifikuje się do likwidacji z powodu: znacznej korozji (ok. 40 lat eksploatacji), co doprowadziło do pęknięcia siatki filtracyjnej i powstania ok. 50 m zasypu. Górna część filtra pozwala na uzyskanie jednak pewnej ilości wody jednak bez gwarancji w dłuższym przedziale czasowym. Na powierzchni zasypu widoczne są fragmenty pomp, prawdopodobnie w zasypie można znaleźć inne przeszkody, jakie utrudnią remont.

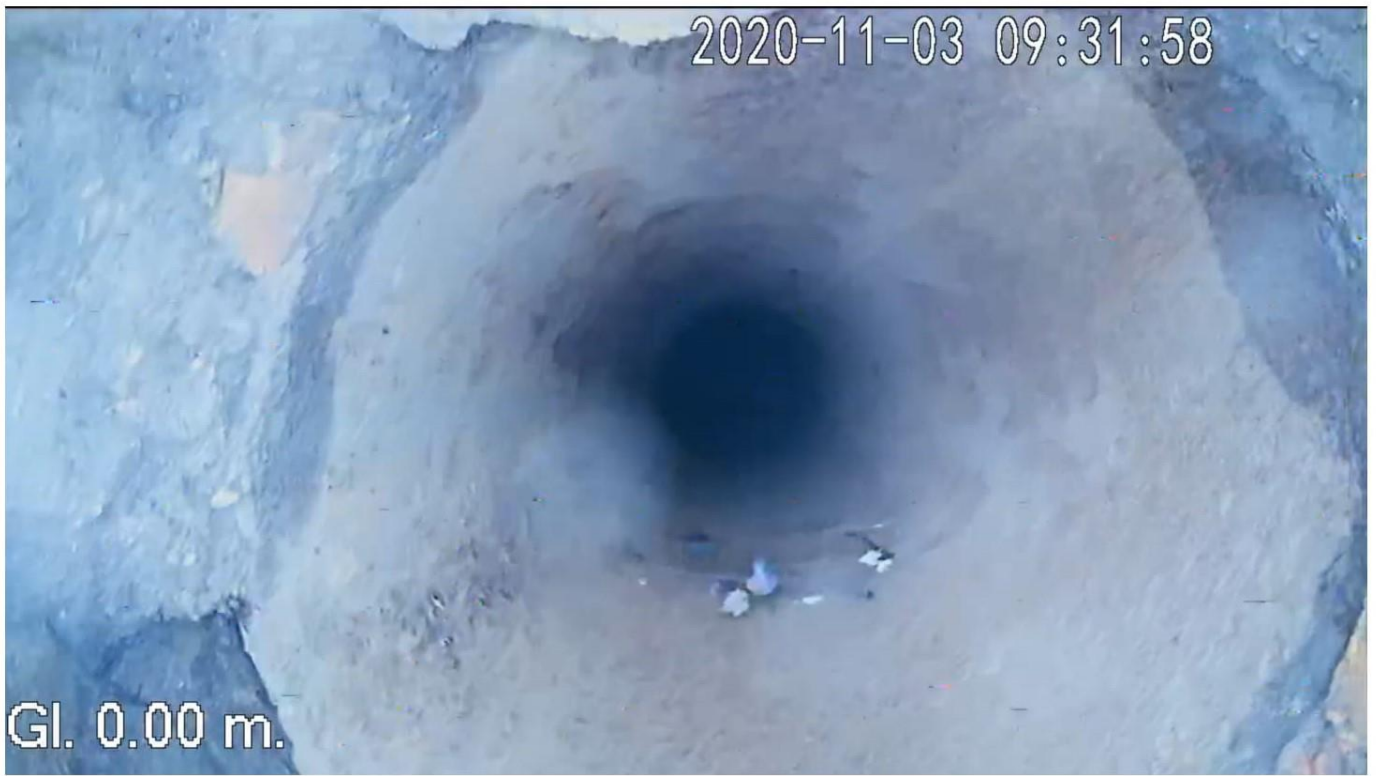
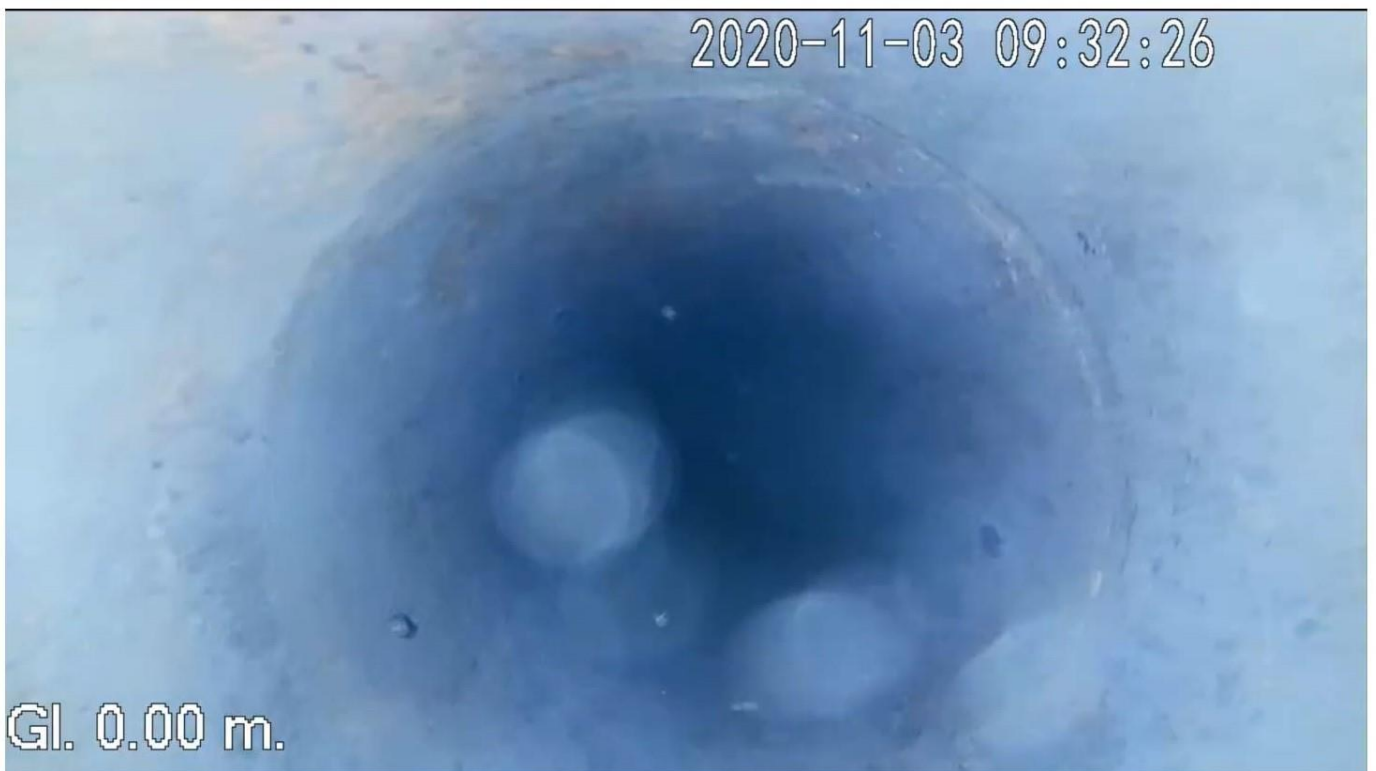
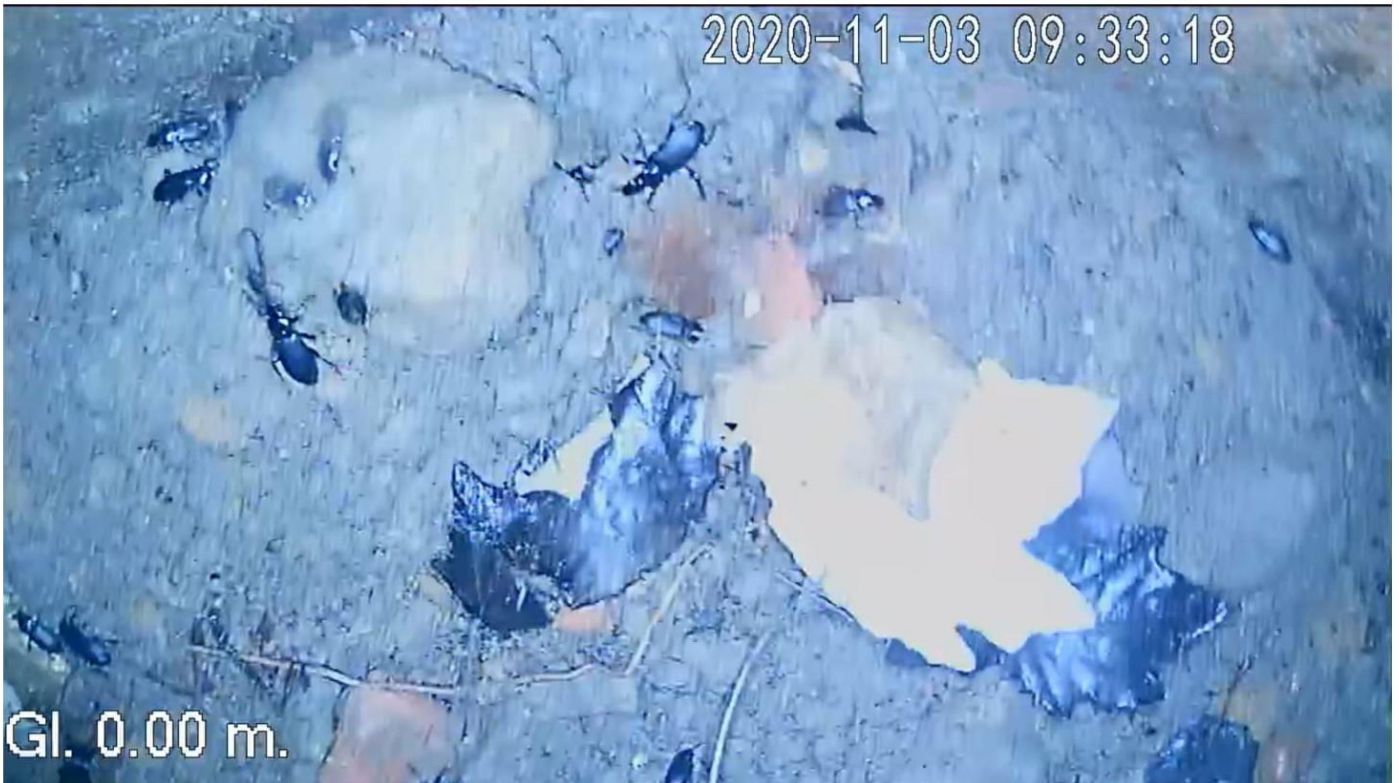
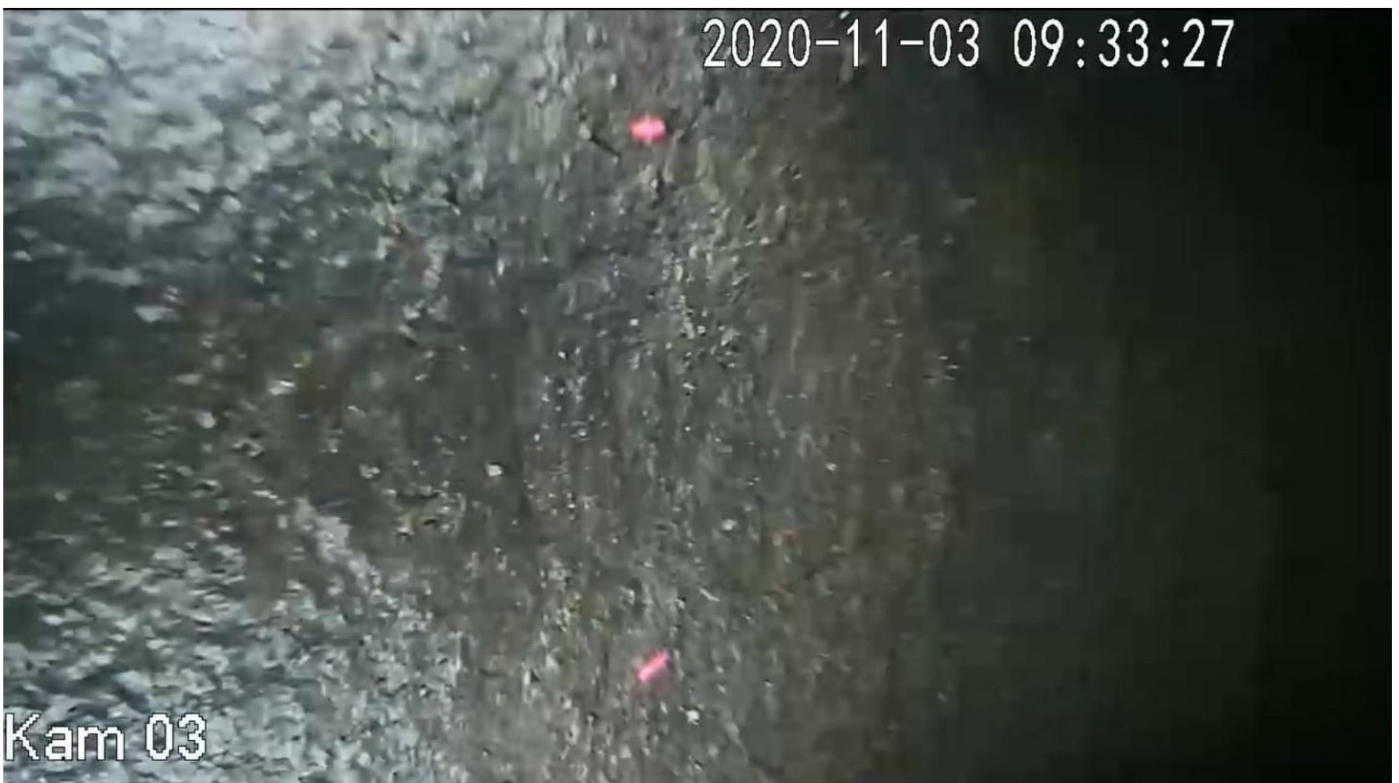
Kineskopowa 1 – studnia z zasypem

Inspekcja tv wykazała że studnia została zasypana.

Studnia nr 5600077 jest praktycznie zasypana.
