Przedsiębiorstwo Wodociągów i Kanalizacji
w Piasecznie Sp. z o.o.
Ul. Żeromskiego 39
05-550 Piaseczno

Raport

z oceny stanu technicznego 7 studni głębinowych w gminie Piaseczno

RADICAL SYSTEM Sp. z o.o.
ul. Sienna 72A lok 1602
00-833 Warszawa

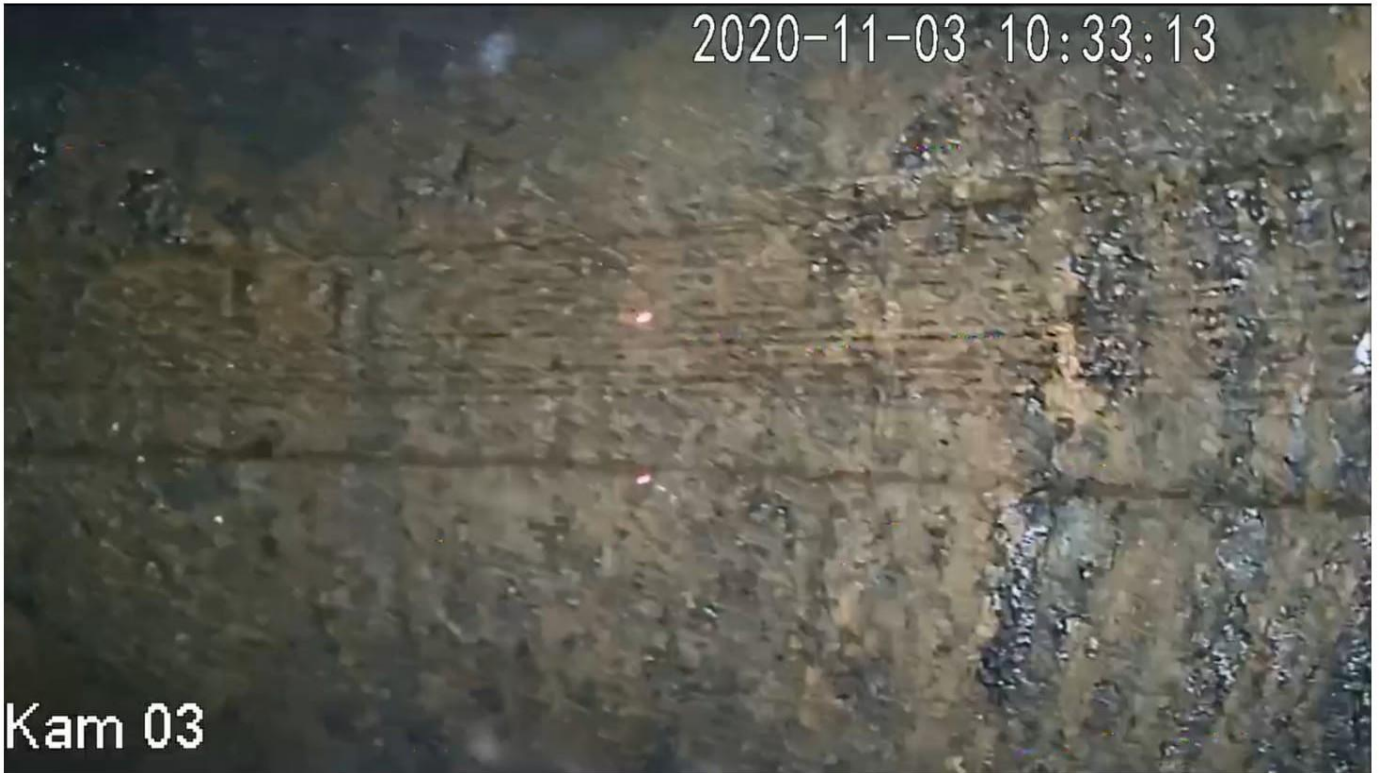
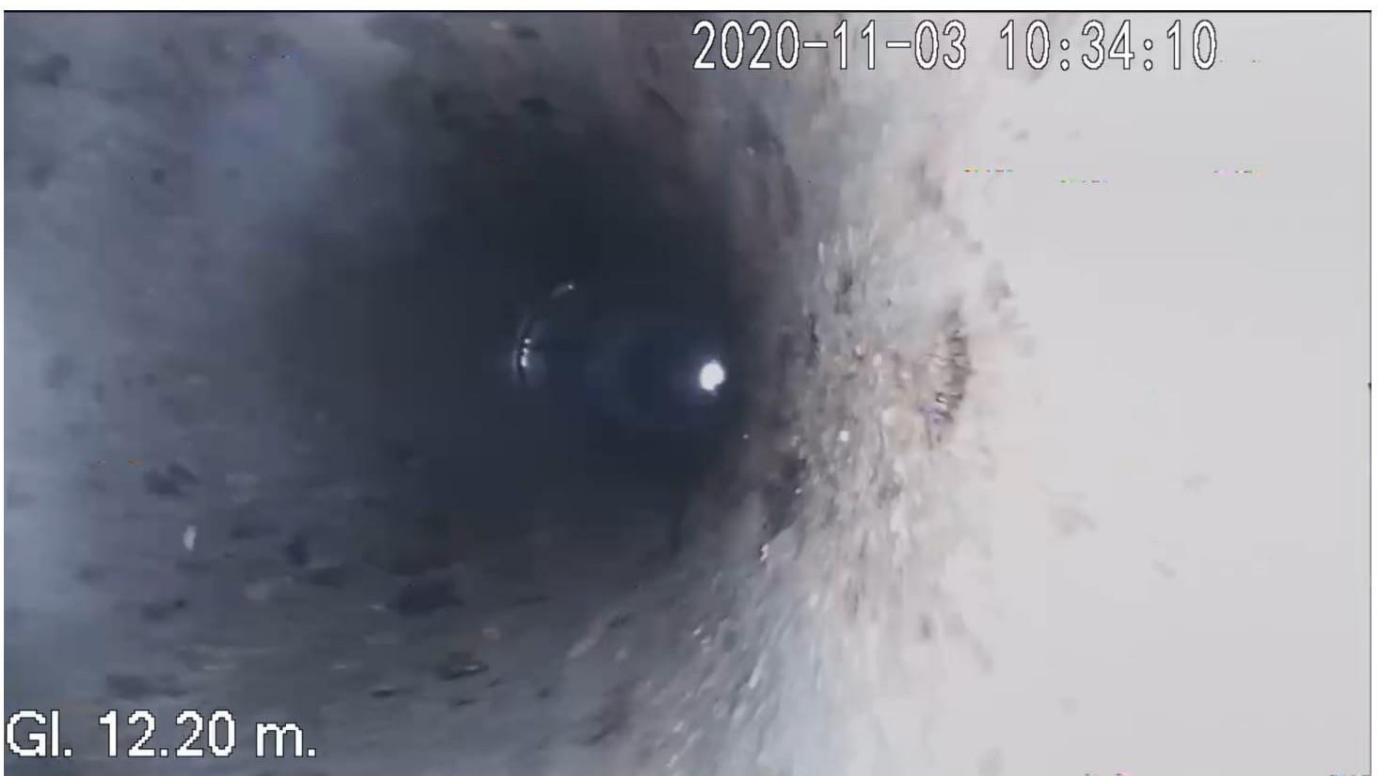
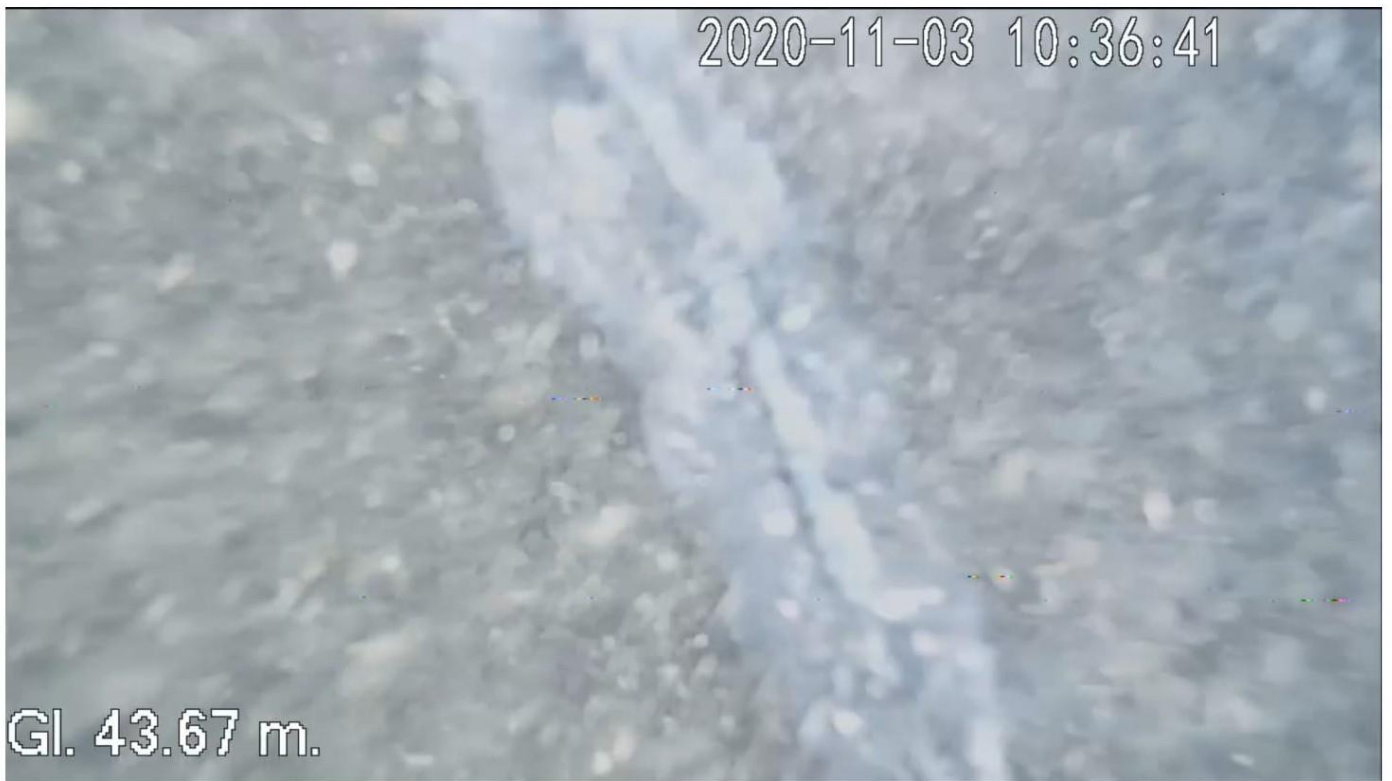
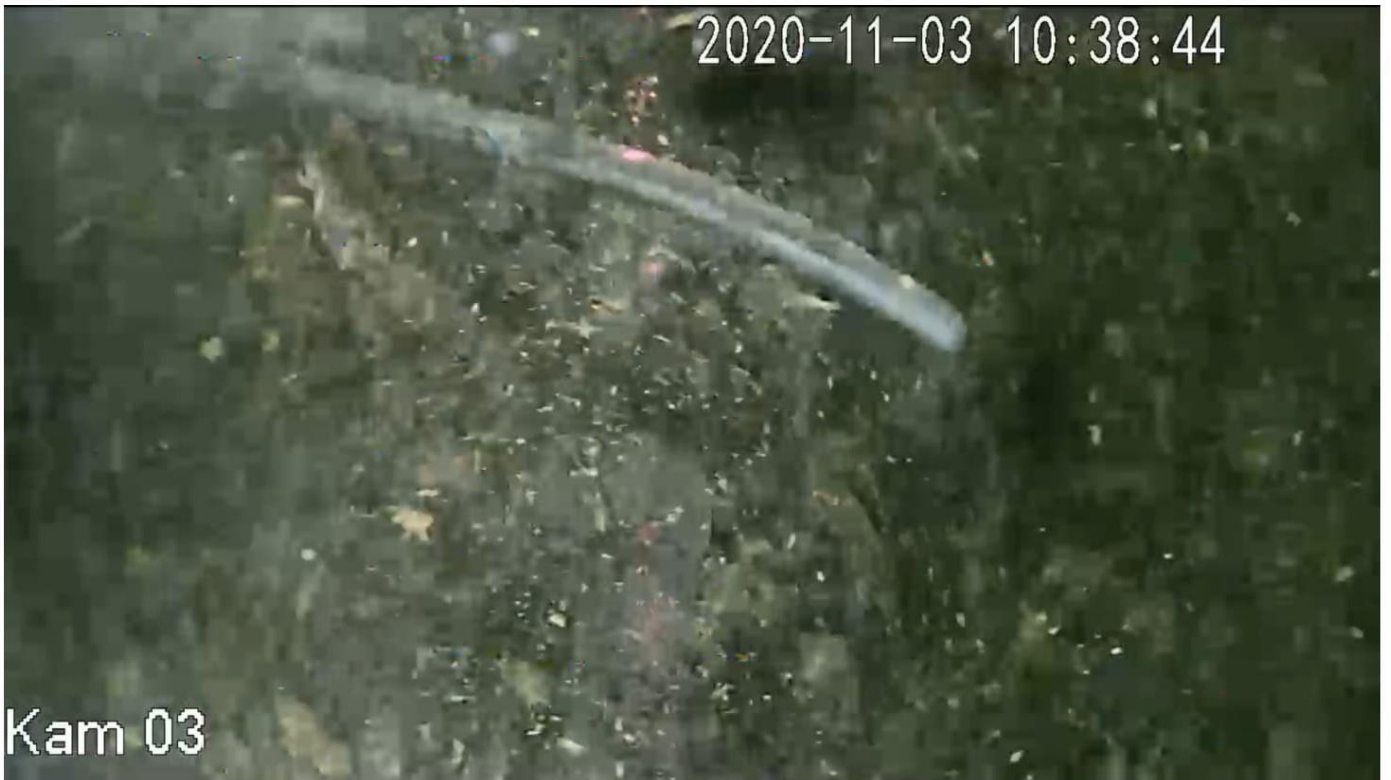
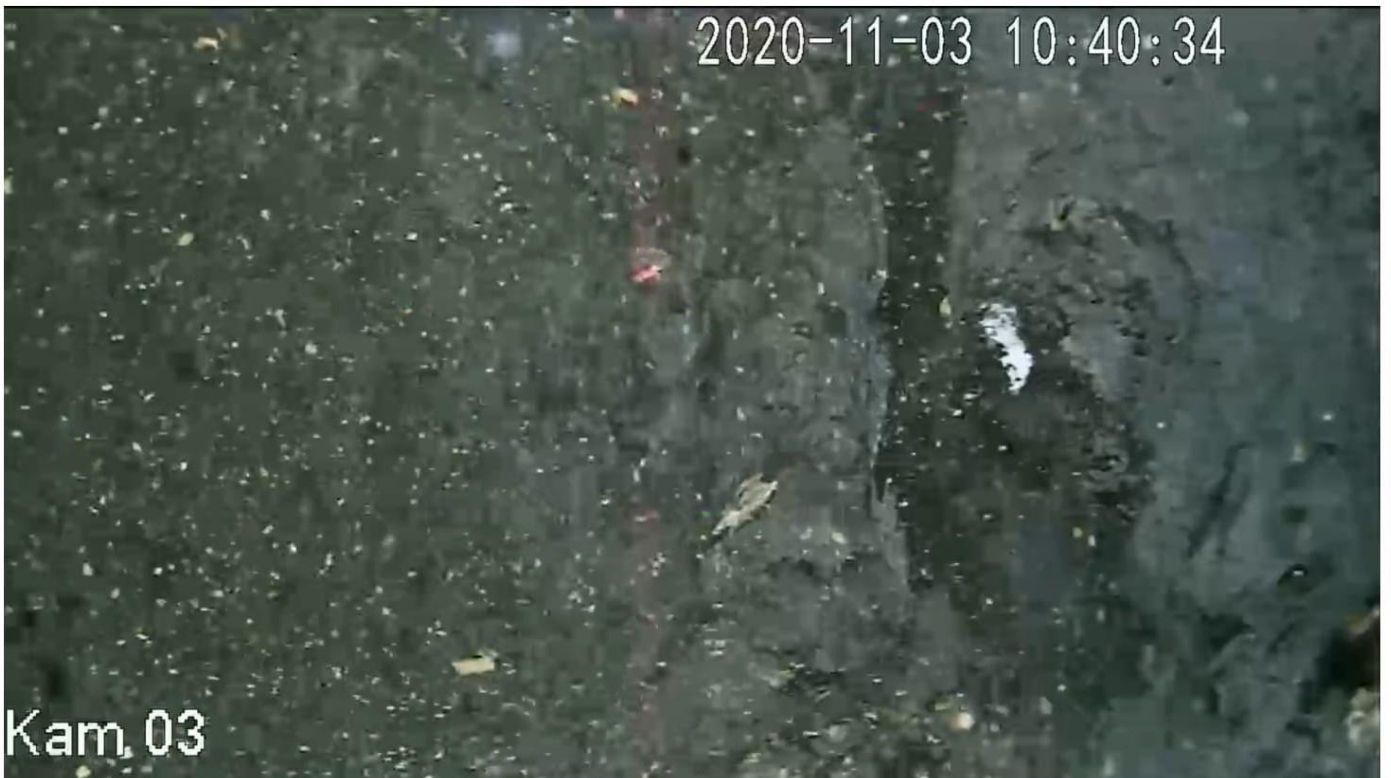
KINESKOPOWA 1 5600394

Dokonano również inspekcji telewizyjnej w celu sprawdzenia (wizualnego) stanu technicznego studni. Poziomem odniesienia jest poziom terenu (0,0 m), murowany wykop w którym znajduje się studnia jest w dobrym stanie technicznym, pokryty białą farbą, górna krawędź głowicy studni znajduje się 2,26 m p.p.t. W części nadwodnej, wewnętrzna ściana rur jest we względnie dobrym stanie, widać ślady korozji, wżerki w metalu oraz narosła korozyjna, nie widać nieszczelności ani ubytków. Aktualnie poziom wody znajduje się na głębokości 14,18 m p.p.t., tj. ok. 2,4 m p.p.t. niżej niż na etapie budowy. W części zanurzonej woda jest lekko mętnawa, z zawiesiną drobnych cząstek osadu, które dodatkowo są wzburzane przy dotknięciu kamery o ścianę rur. Wraz z głębokością wzrasta mętność wody. Od głębokości ok. 19,95 m p.p.t. widać narosła na ścianach kolumny rur nadfiltracyjnych, których ilość mocno wzrasta wraz z głębokością. Na głębokości ok 41,66 m p.p.t. rozpoczyna się część robocza filtra. Jest ona silnie zakolmatowana. Od głębokości ok 44,87 m p.p.t. znajdują się rury międzyfiltracyjne oraz części robocze filtra. Woda jest tutaj bardzo mętna co utrudnia interpretacje nagrań. Inspekcja została zakończona na głębokości 69,35 m p.p.t z powodu znajdującego się w studni zasypu powstałego w procesach eksploatacji. Opierając się na dokumentacji technicznej istniejący zasyp ma miąższość ok. 4,5 m i jest możliwy do usunięcia, stalowe rury są jednak skorodowane.

2. W przypadku niepowodzenia regeneracji, przystąpienia do rekonstrukcji studni polegającej na wymianie filtra. Filtr wykazuje cechy znacznej korozji (ok.40 lat eksploatacji) i powstania niewielkiego ok. 4,5m zasypu, (uwaga w zasypie mogą być jeszcze inne pogrzebane fragmenty pomp i rur, jakie utrudnią remont). Należy dokonać próby usunięcia zasypu oraz podjąć próbę zaczepienia filtra w najniższym odcinku a następnie jego usunięcia. Po czym należy dokonać zwiercenia warstwy i montażu nowego filtra. Pod uwagę należy wziąć, fakt iż są to prace obarczone bardzo dużym ryzykiem niepowodzenia lub niemożliwości ich wykonania.

1. Rozważenia podjęcia próby usunięcia zasypu / utopionych elementów oraz regenerację studni ekologiczną metodą pneumoimpulsową. Regenerację należy prowadzić ostrożnie (zaczynając od góry na 30% długości części roboczej) z pompowaniem pośrednim. W przypadku piaszczenia należy regenerację zakończyć aby umożliwić wydobycie filtra.

3. Za podjęciem tych prac przemawia fakt, że wydajność studni jest zbliżona do tej z okresu budowy.
4. W przypadku niepowodzenia punktu 1 i 2 – likwidacji studni i wywiercenia nowej studni w pobliżu aktualnie istniejącej.

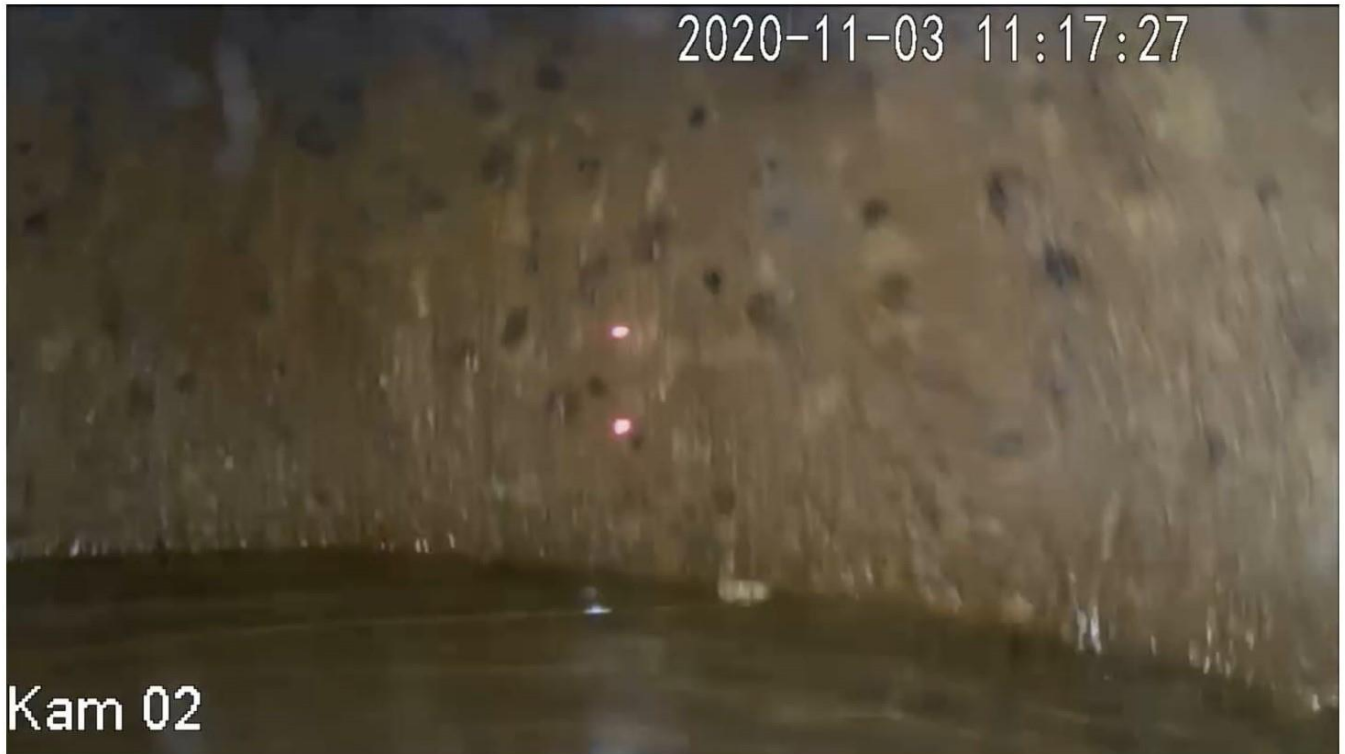
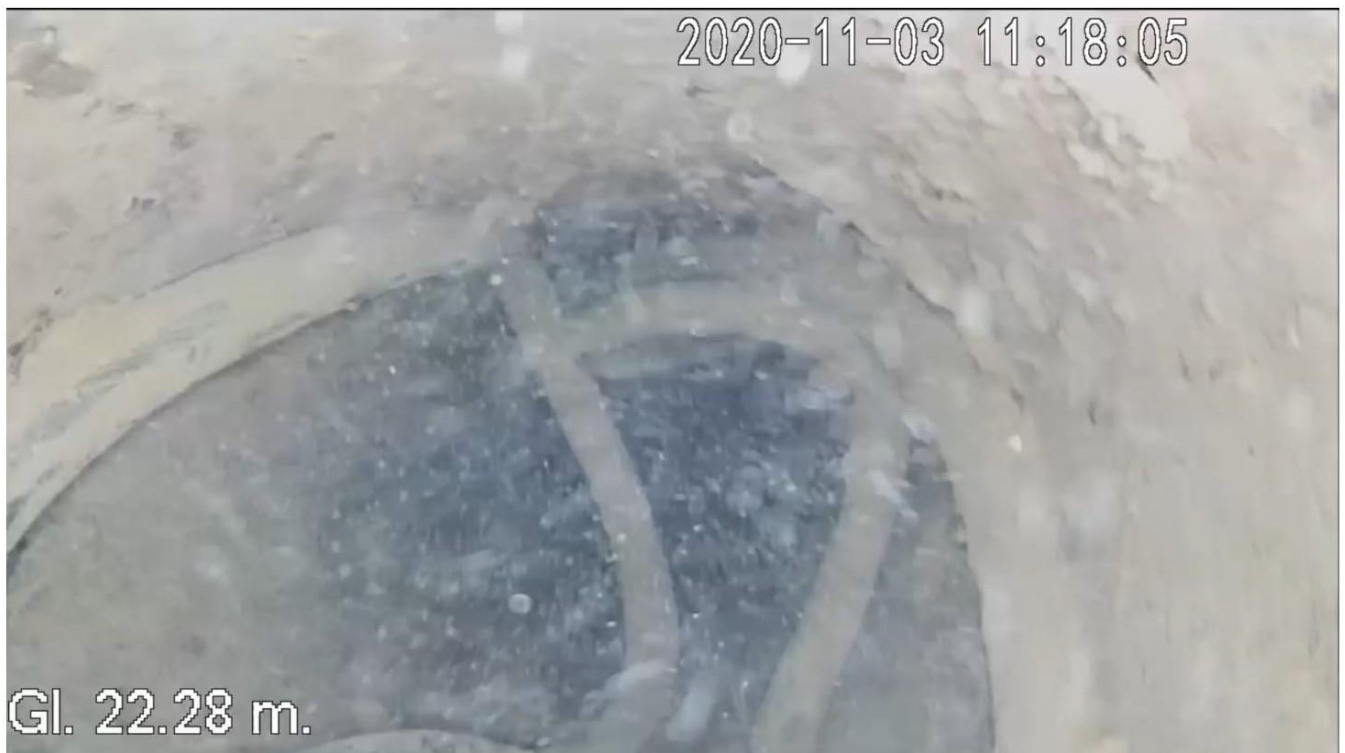
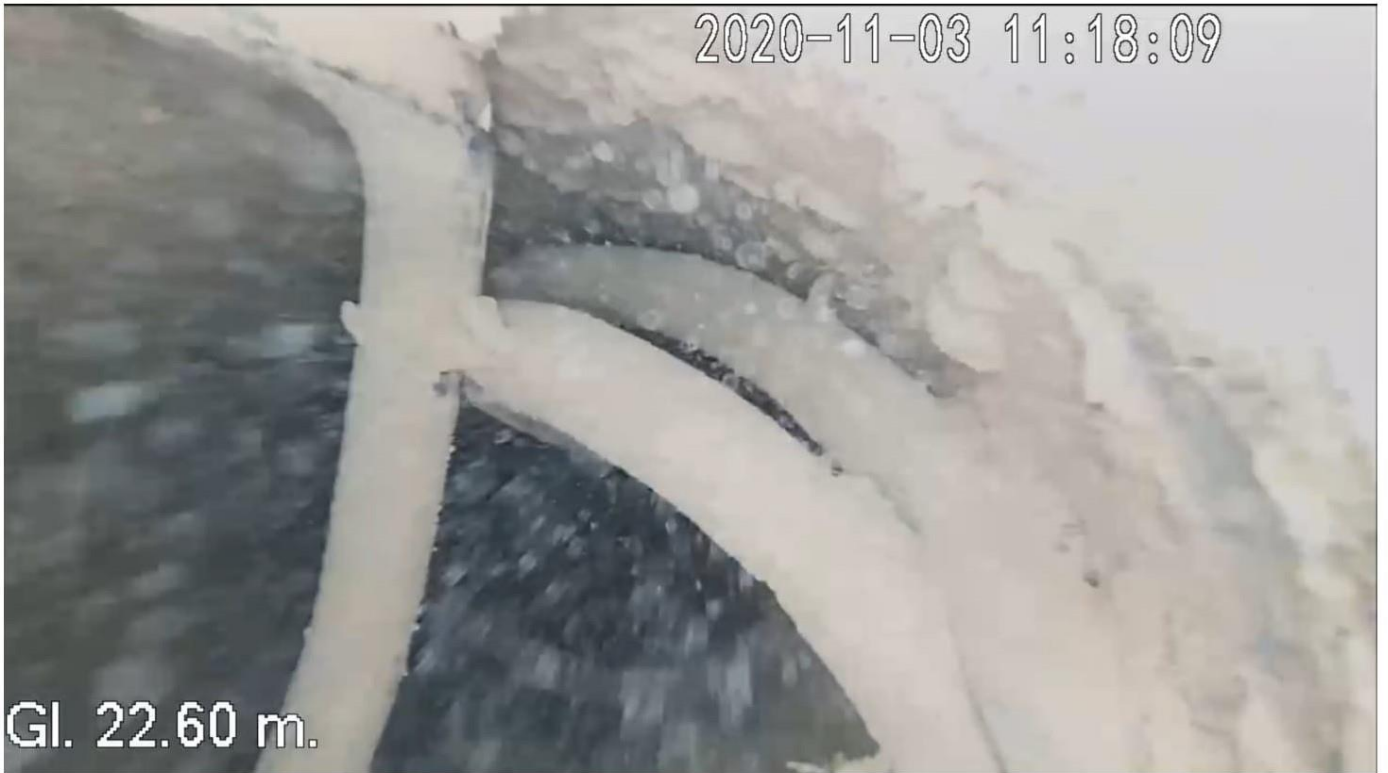
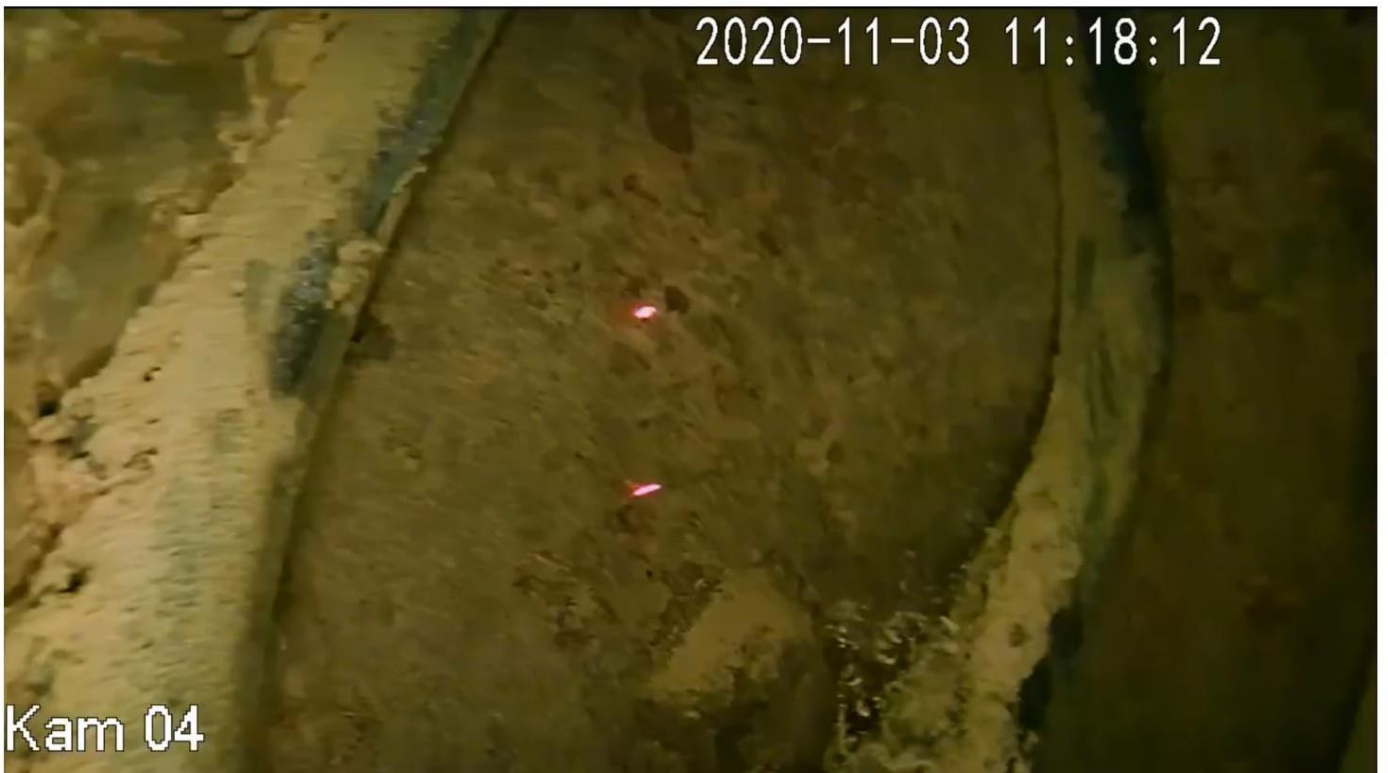
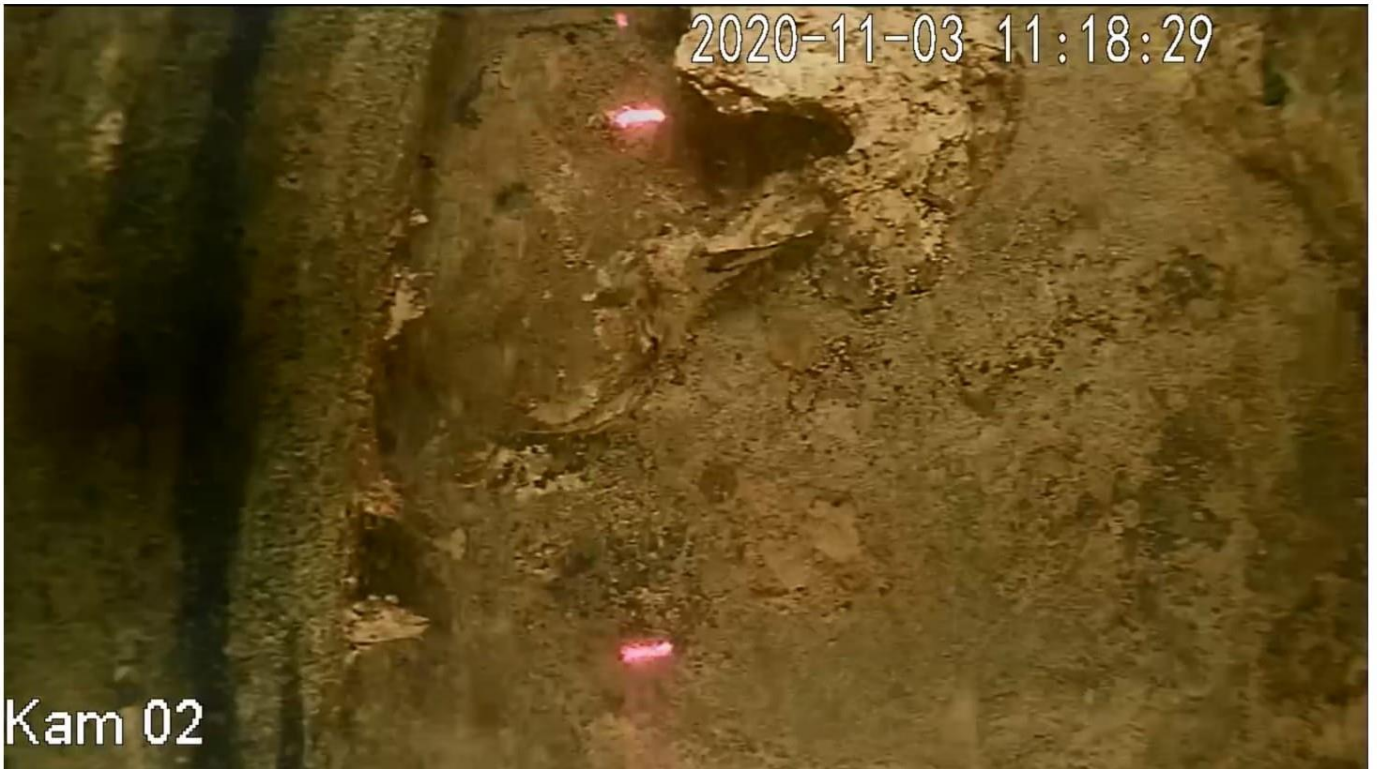
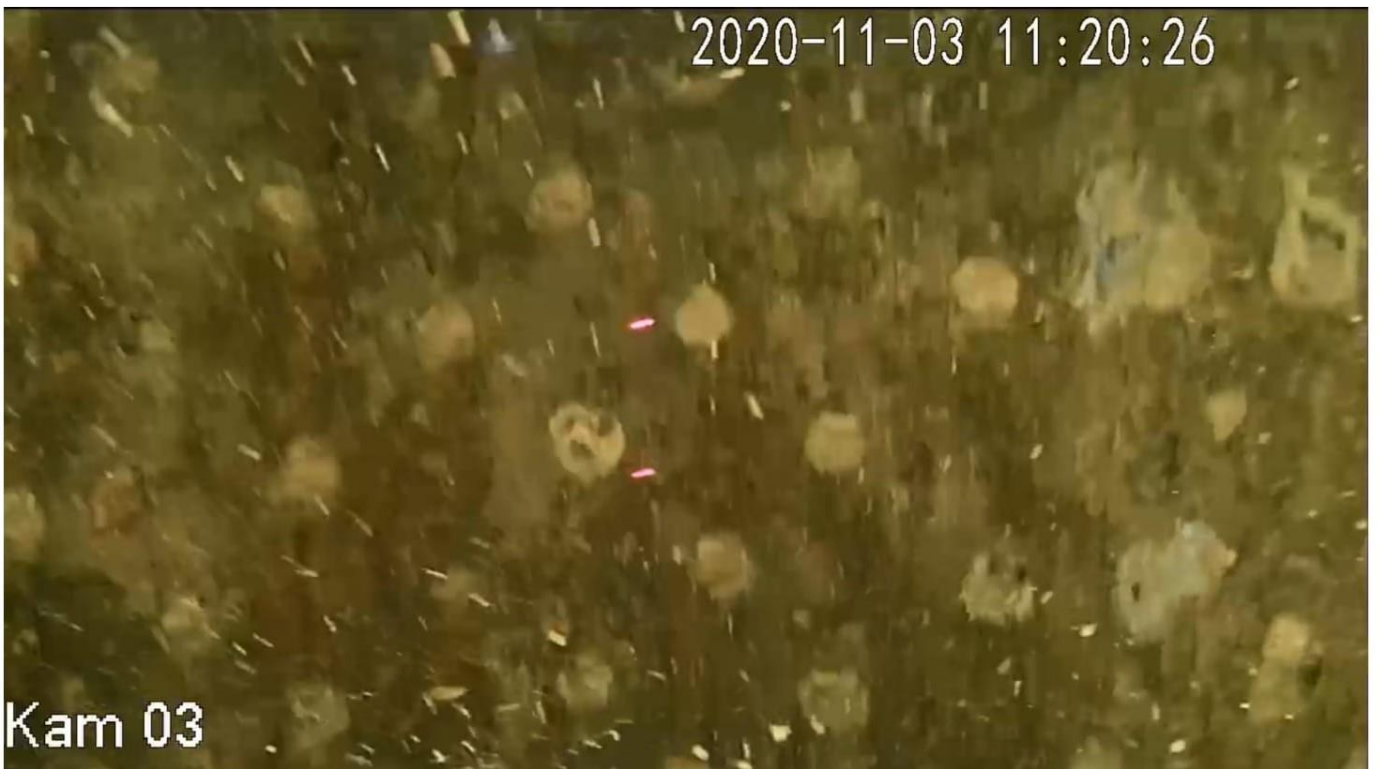
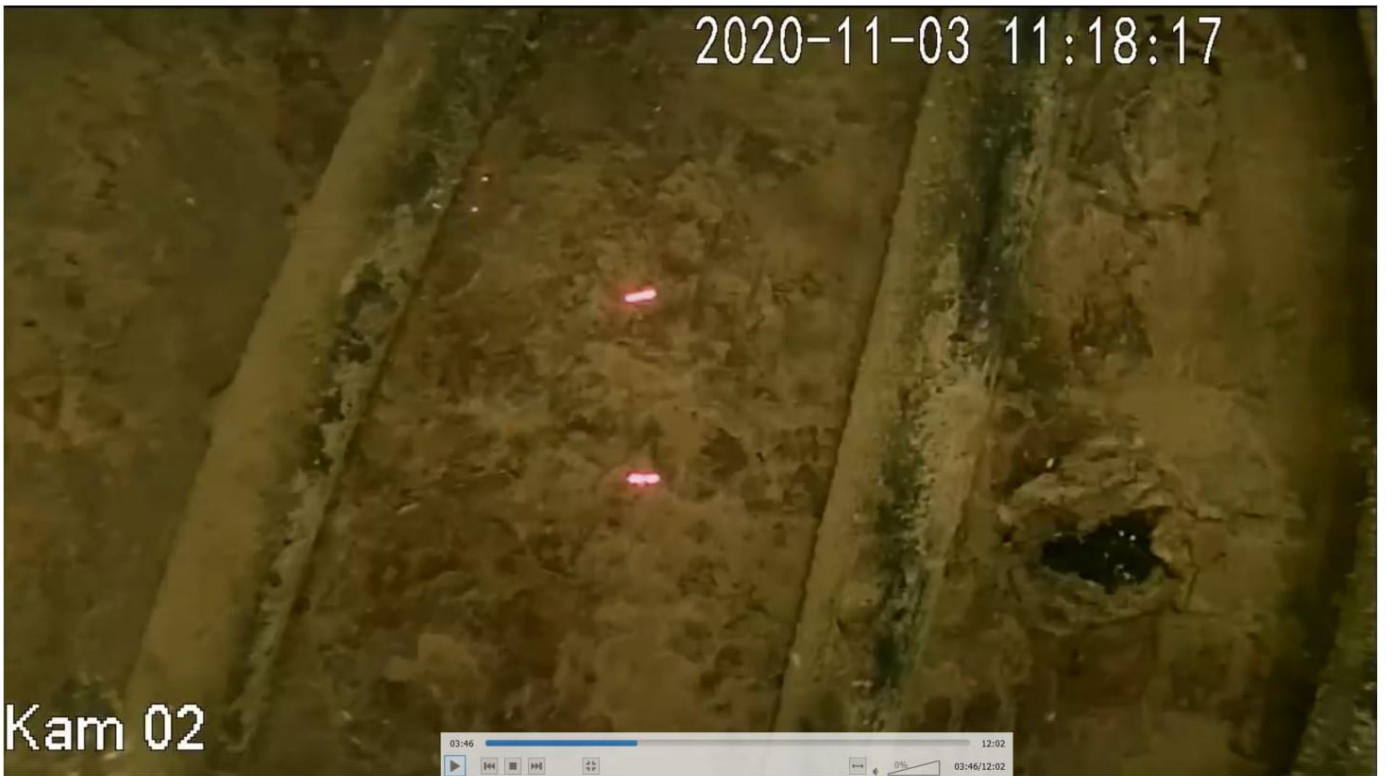
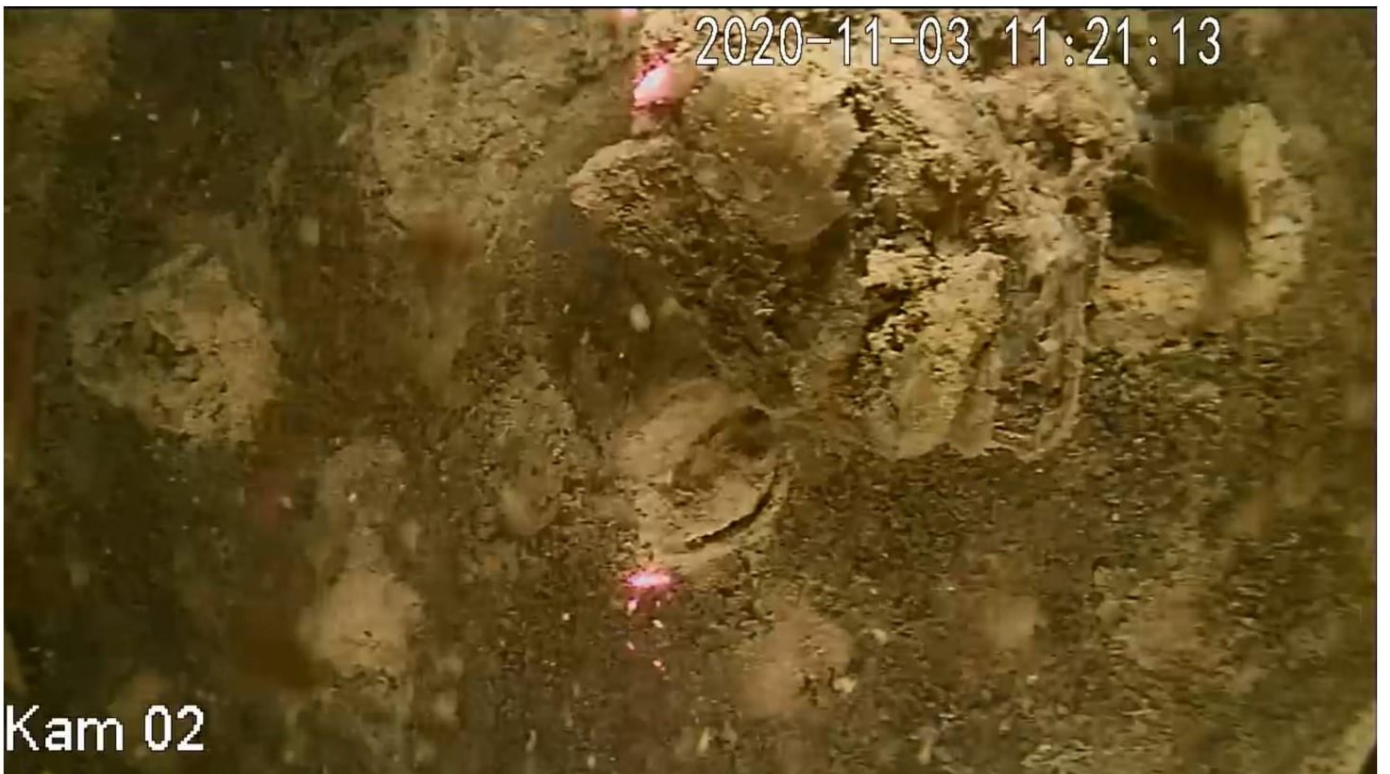
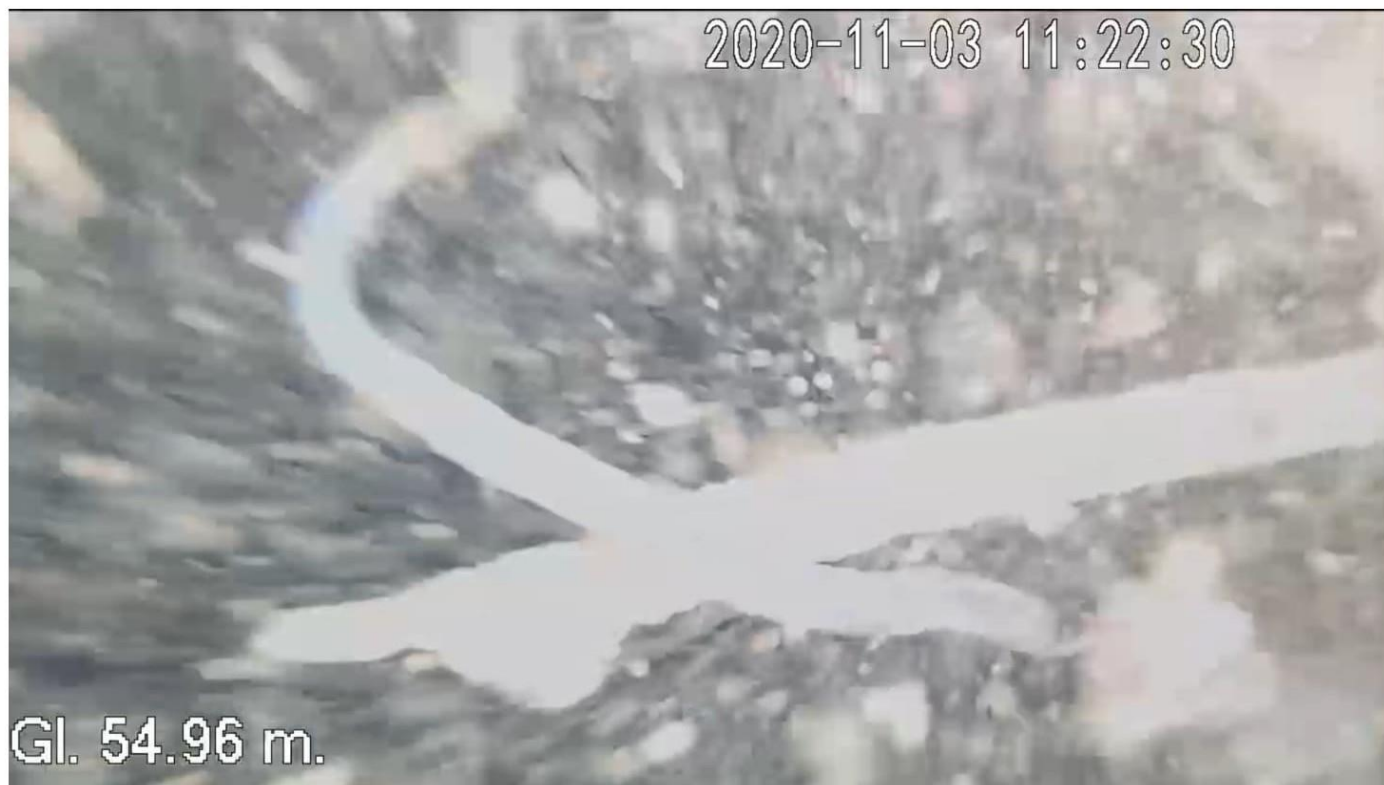
KONESKOPOWA 1 5600432

Stąd aktualne q_1 to ok. 60% q_0 – znaczna kolmatacja.

Dokonano również inspekcji telewizyjnej w celu sprawdzenia (wizualnego) stanu technicznego studni. Poziomem odniesienia jest poziom terenu (0,0 m), murowany wykop w którym znajduje się studnia jest w dobrym stanie technicznym, pokryty białą farbą, górna krawędź głowicy studni znajduje

się 2,37 m p.p.t. W części nadwodnej, wewnętrzna ściana rur jest w średnim stanie, widać liczne ślady korozji, wżerki w metalu oraz narosła korozyjne, nie widać nieszczelności ani ubytków. Lustro wody znajduje się aktualnie na głębokości 13,02 m p.p.t. tj. ok. 0,5 m niżej niż 30 lat temu. W części zanurzonej woda jest mętna. Wraz z głębokością wzrasta mętność wody oraz pojawia się zawiesina drobnych cząstek osadu. Od głębokości 19,20 m p.p.t. zalega przewód elektryczny, którego znaczna część zalega na głębokości 22,80 m p.p.t. Od tej głębokości widać również znaczną ilość osadu na ścianach rur nadfiltrowych. Od głębokości ok 55,00 m p.p.t. rozpoczyna się część robocza filtra, która jest silnie zakolmatowana z bardzo dużą ilością osadu na ścianach oraz licznymi naroślami. Woda jest tutaj bardzo mętna co utrudnia interpretację nagrań. Inspekcja została zakończona na głębokości 66,50 m p.p.t z powodu znajdującego się w studni zasypu powstałego w procesach eksploatacji. Opierając się na dokumentacji technicznej istniejącego zasypu ma miąższość ok. 7,5 m.

2. W przypadku niepowodzenia regeneracji, przystąpienia do rekonstrukcji studni polegającej na wymianie filtra. Filtr wykazuje cechy znacznej korozji (ok. 30 lat eksploatacji) i powstania zasypu ok. 7,5m zasypu, (uwaga w zasypie mogą być jeszcze inne pogrzebane fragmenty pomp i rur, jakie utrudnią remont). Należy dokonać próby usunięcia zasypu oraz podjąć próbę zaczepienia filtra w najniższym odcinku a następnie jego usunięcia. Po czym należy dokonać zwiercenia warstwy i montażu nowego filtra. Pod uwagę należy wziąć, fakt iż są to prace obarczone bardzo dużym ryzykiem niepowodzenia lub niemożliwości ich wykonania.

1. Rozważenia podjęcia próby usunięcia zasypu / utopionych elementów oraz regenerację studni ekologiczną metodę pneumoimpulsową. Regenerację należy prowadzić ostrożnie (zaczynając od góry na 30% długości części roboczej) z pompowaniem pośrednim. W przypadku piaszczenia należy regenerację zakończyć aby umożliwić wydobywanie filtra.

3. Za podjęciem tych prac przemawia fakt, że wydajność jednostkowa studni spadła do ok.60% w porównaniu do wydajności jednostkowej z okresu budowy studni.

4. W przypadku niepowodzenia punktu 1 i 2 – likwidacji studni i wywiercenia nowej studni w pobliżu aktualnie istniejącej.
