Przedsiębiorstwo Wodociągów i Kanalizacji
w Piasecznie Sp. z o.o.
Ul. Żeromskiego 39
05-550 Piaseczno

Raport

z oceny stanu technicznego 7 studni głębinowych w gminie Piaseczno

RADICAL SYSTEM Sp. z o.o.
ul. Sienna 72A lok 1602
00-833 Warszawa

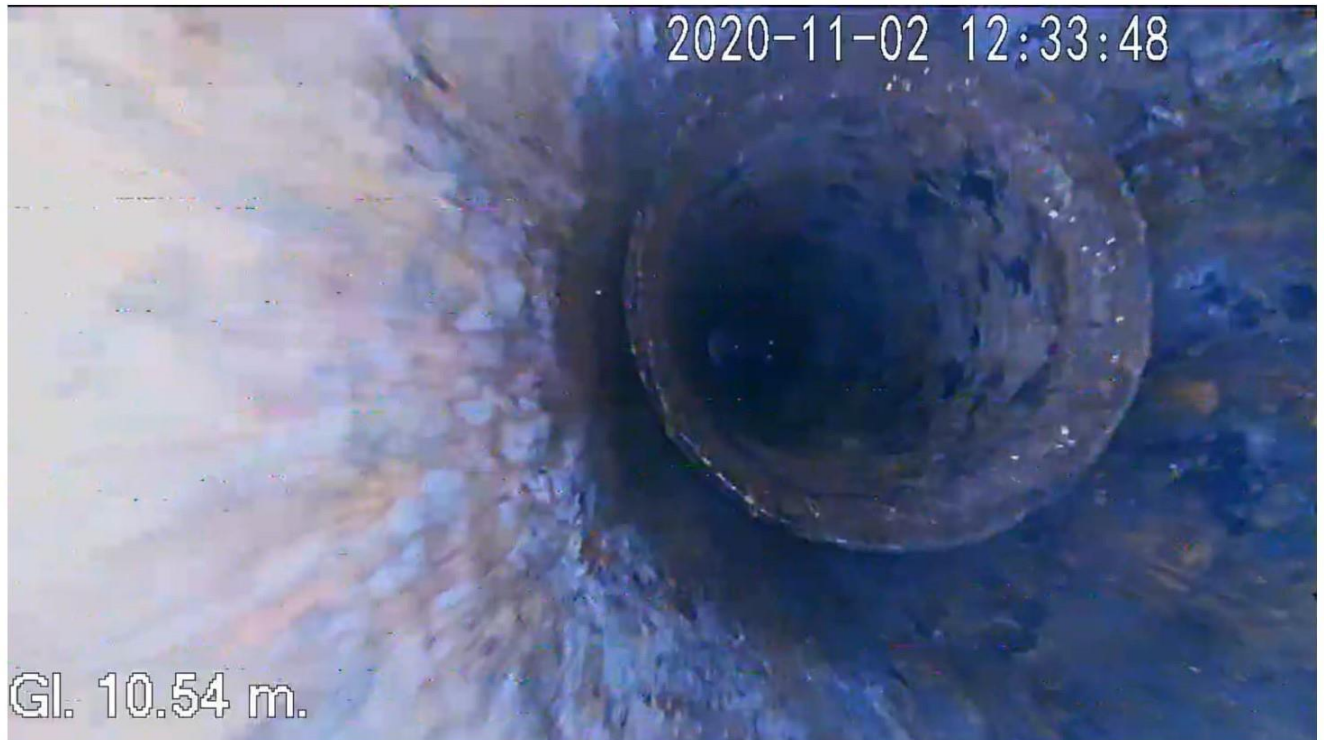
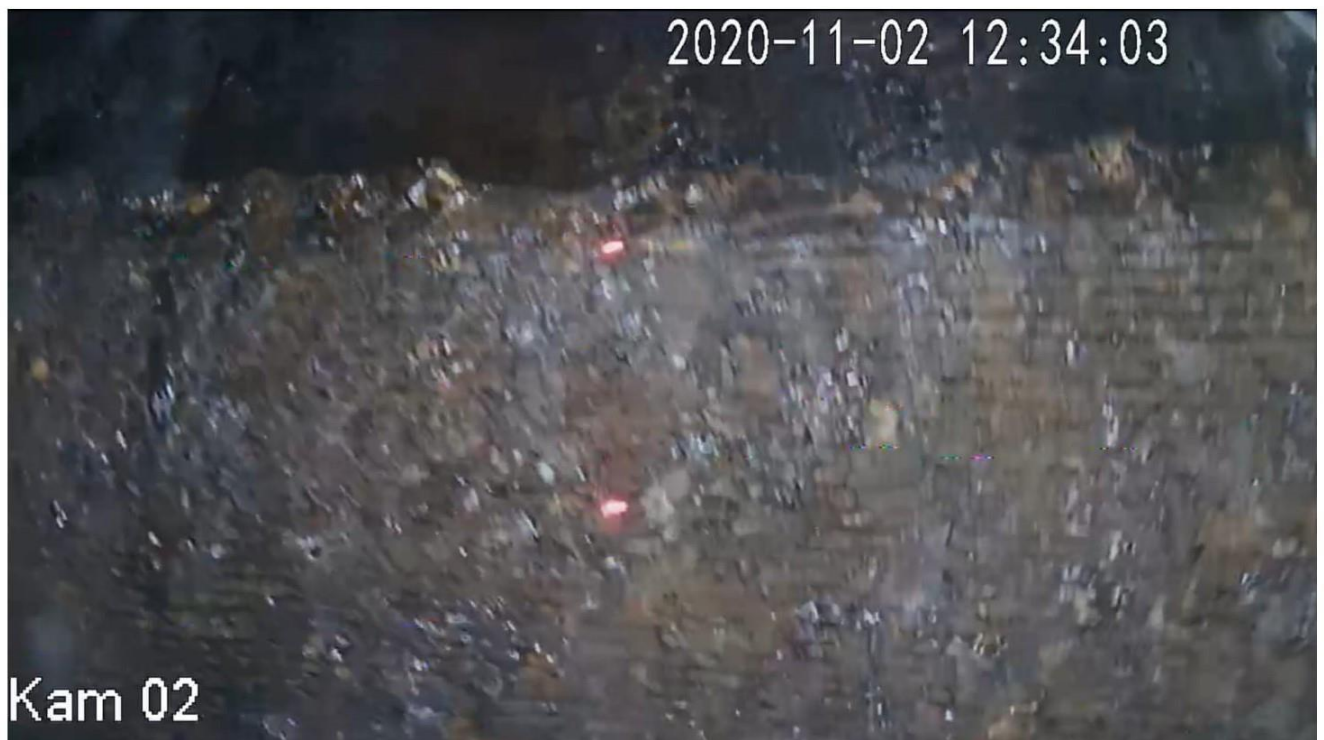
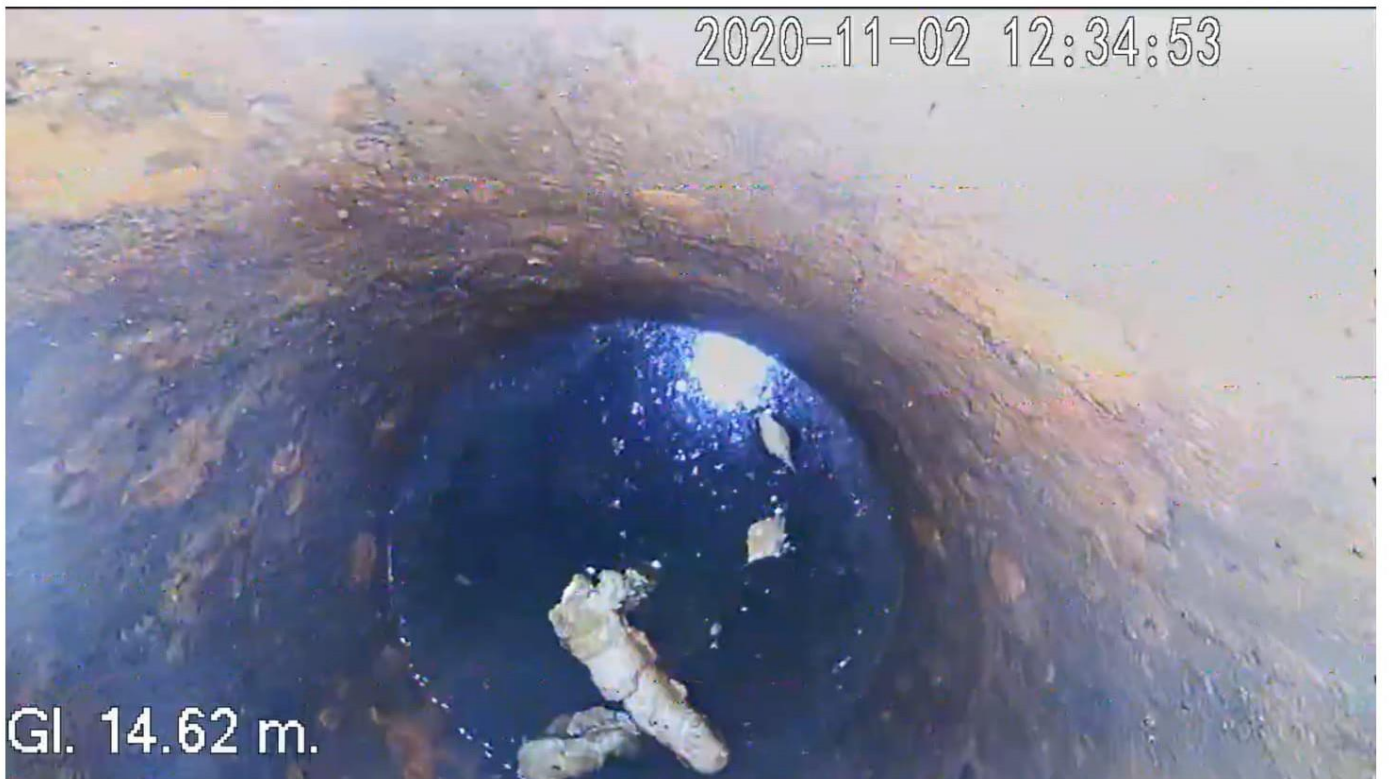
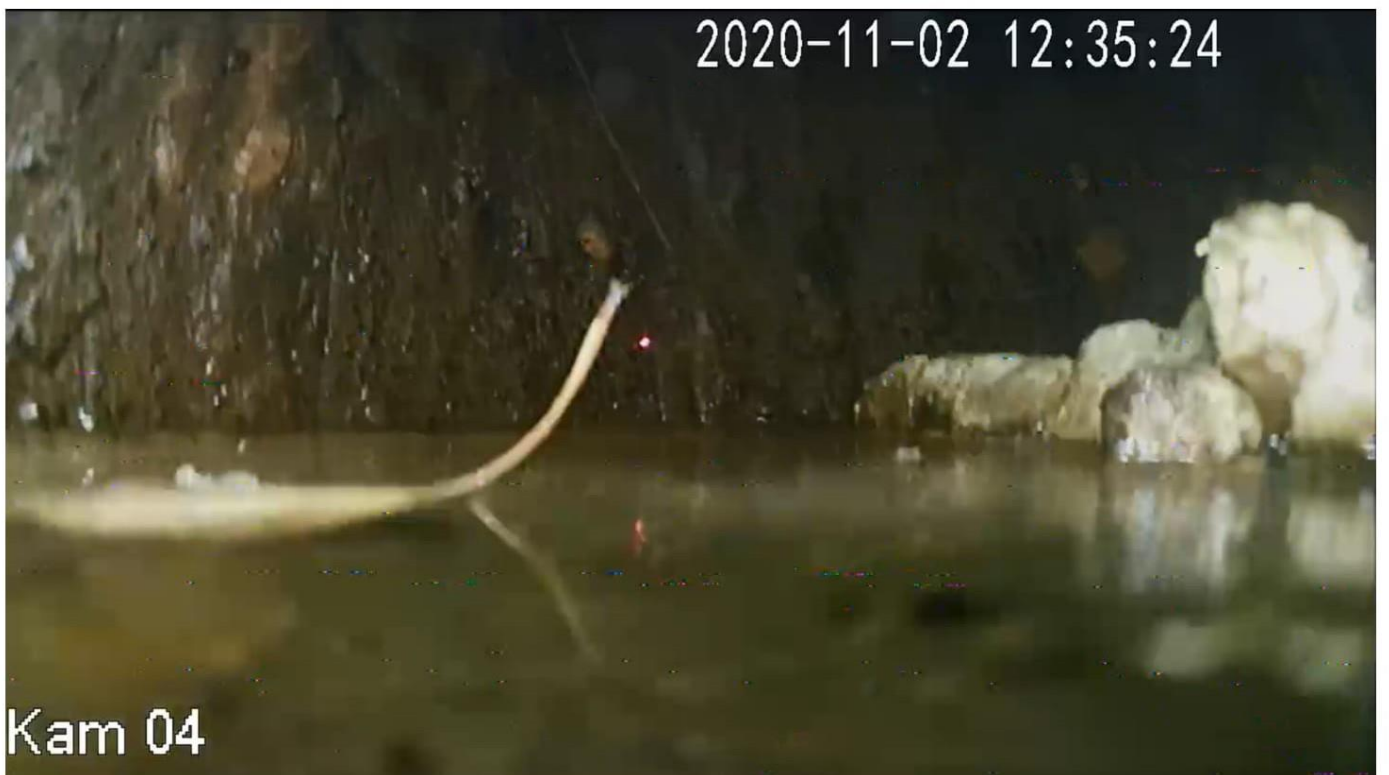
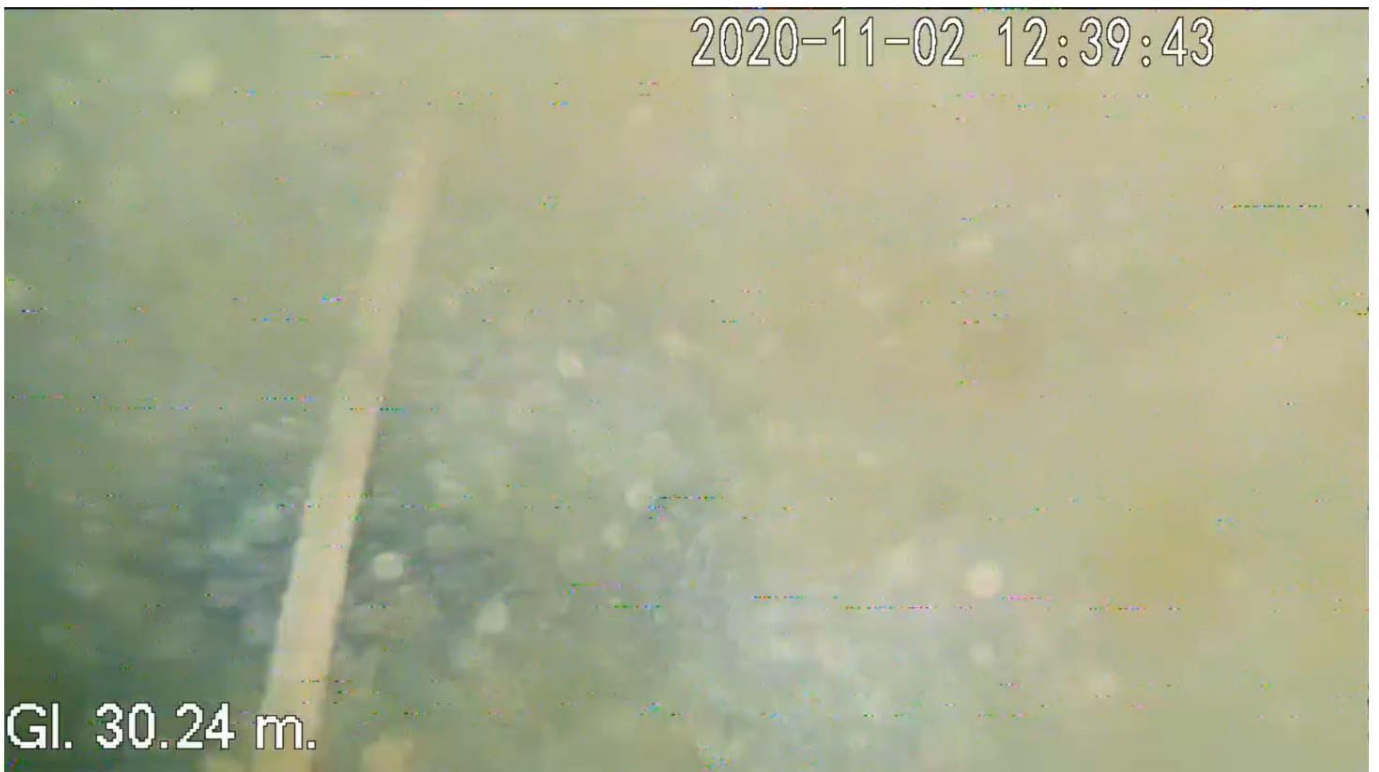
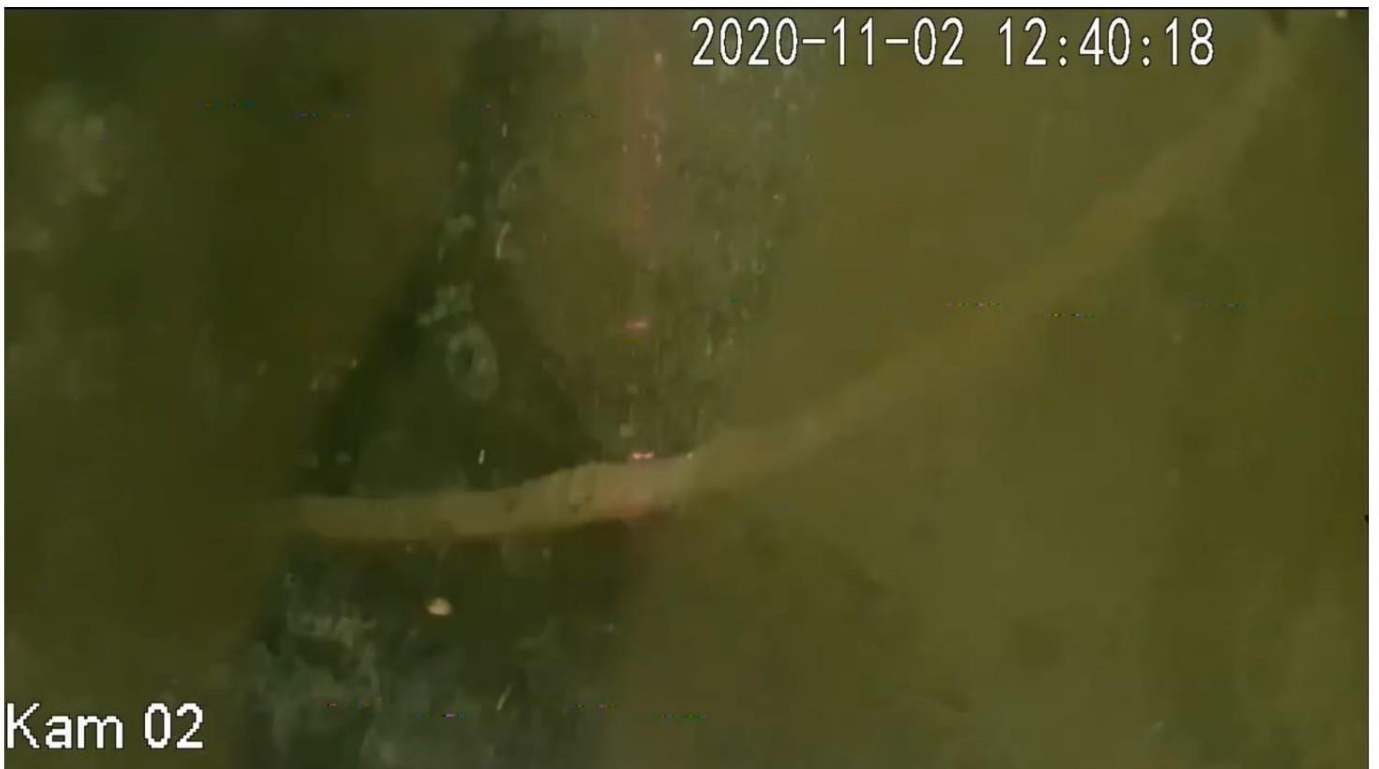
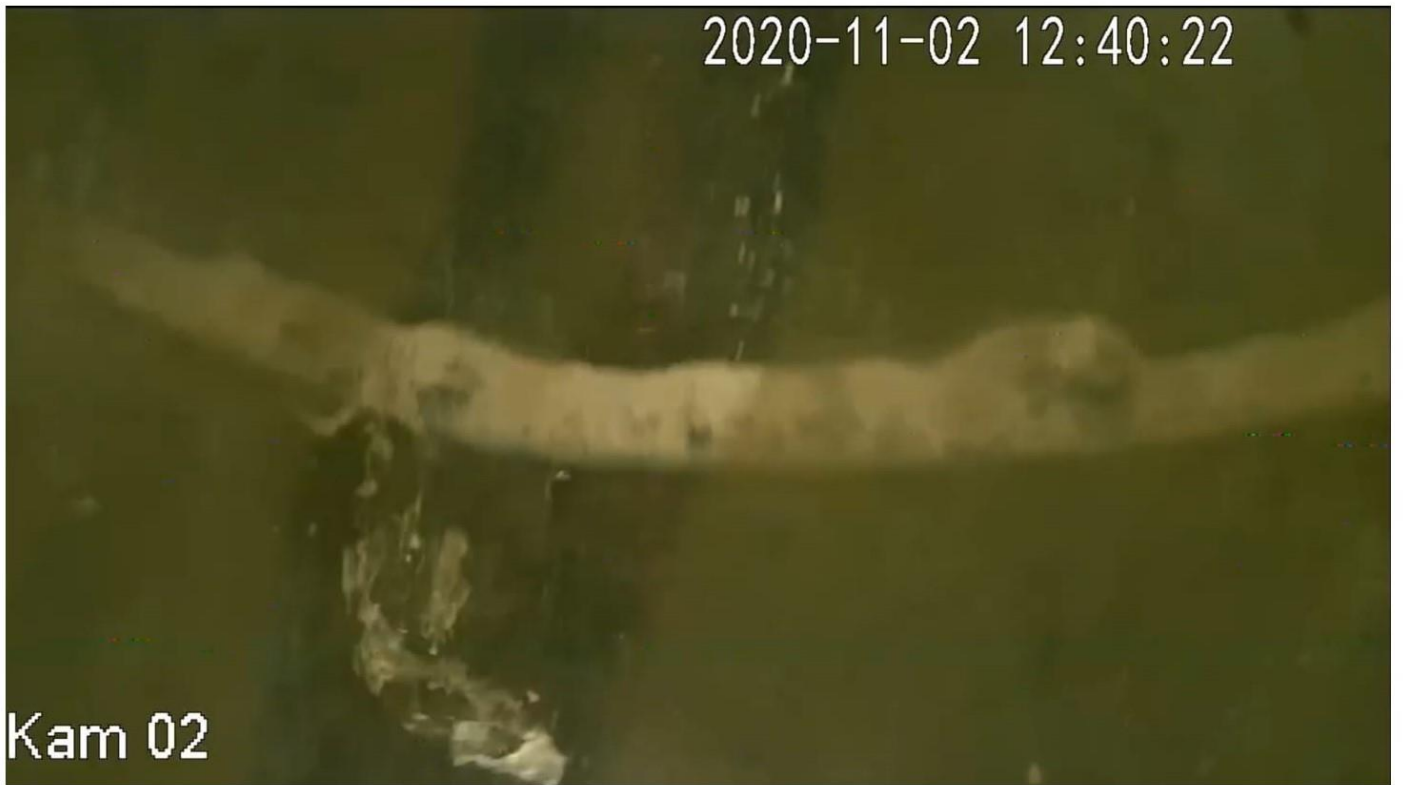
WÓLKA 5600483

Aktualnie studnia ma ok. 43% sprawności z okresu budowy, duża kolmatacja.

Dokonano również inspekcji telewizyjnej w celu sprawdzenia (wizualnego) stanu technicznego studni. Poziomem odniesienia jest poziom terenu (0,0 m), betonowe kręgi które stanowią obudowę studni są w dobrym stanie technicznym, widać na nich małe spękania i zabrudzenia, górna krawędź głowicy studni znajduje się 2,13 m p.p.t. W części nadwodnej, wewnętrzna ściana rur jest w średnim stanie, widać liczne ślady korozji, wżerki w metalu

oraz naraśla korozyjne, nie widać nieszczelności ani ubytków. Od głębokości 11,30 m p.p.t. rozpoczyna się rura nadfiltowa. Lustro wody znajduje się na głębokości 15,32 m p.p.t. (ok. 10 m niżej, co może wynikać z błędu pomiaru). W części zanurzonej woda jest rdzawo-mętna. Wraz z głębokością wzrasta mętność wody oraz pojawia się zawiesina drobnych cząstek osadu. Inspekcja została zakończona na głębokości 31,71 m p.p.t z powodu znajdującego się w studni zasypu powstałego w procesach kolmatacji. Opierając się na dokumentacji technicznej istniejący zasyp ma miąższość ok. 11,30 m.

2. (W przypadku niepowodzenia regeneracji). Rekonstrukcji studni polegającej na wymianie filtra. Filtr wykazuje cechy znacznej korozji (ok.30 lat eksploatacji) i powstania zasypu ok. 11,30 m zasypu, (uwaga w zasypie mogą być jeszcze inne pogrzebane fragmenty pomp i rur, jakie utrudnią remont). Należy dokonać próby usunięcia zasypu oraz podjąć próbę zaczepienia filtra w najniższym odcinku a następnie jego usunięcia. Po czym należy dokonać zwiercenia warstwy i montażu nowego filtra. Pod uwagę należy wziąć, fakt iż są to prace obarczone bardzo dużym ryzykiem niepowodzenia lub niemożliwości ich wykonania.

1. Rozważenia podjęcia próby usunięcia zasypu / utopionych elementów oraz regenerację studni ekologiczną metodę pneumoimpulsową. Regenerację należy prowadzić ostrożnie (zaczynając od góry na 30% długości części roboczej) z pompowaniem pośrednim. W przypadku piaszczenia należy regenerację zakończyć aby umożliwić wydobywanie filtra.

3. Za podjęciem tych prac przemawia fakt, że wydajność jednostkowa studni spadła do ok. 43% w porównaniu do wydajności jednostkowej z okresu budowy studni.

4. W przypadku niepowodzenia punktu 1 i 2 – likwidacji studni i wywiercenia nowej studni w pobliżu aktualnie istniejącej.

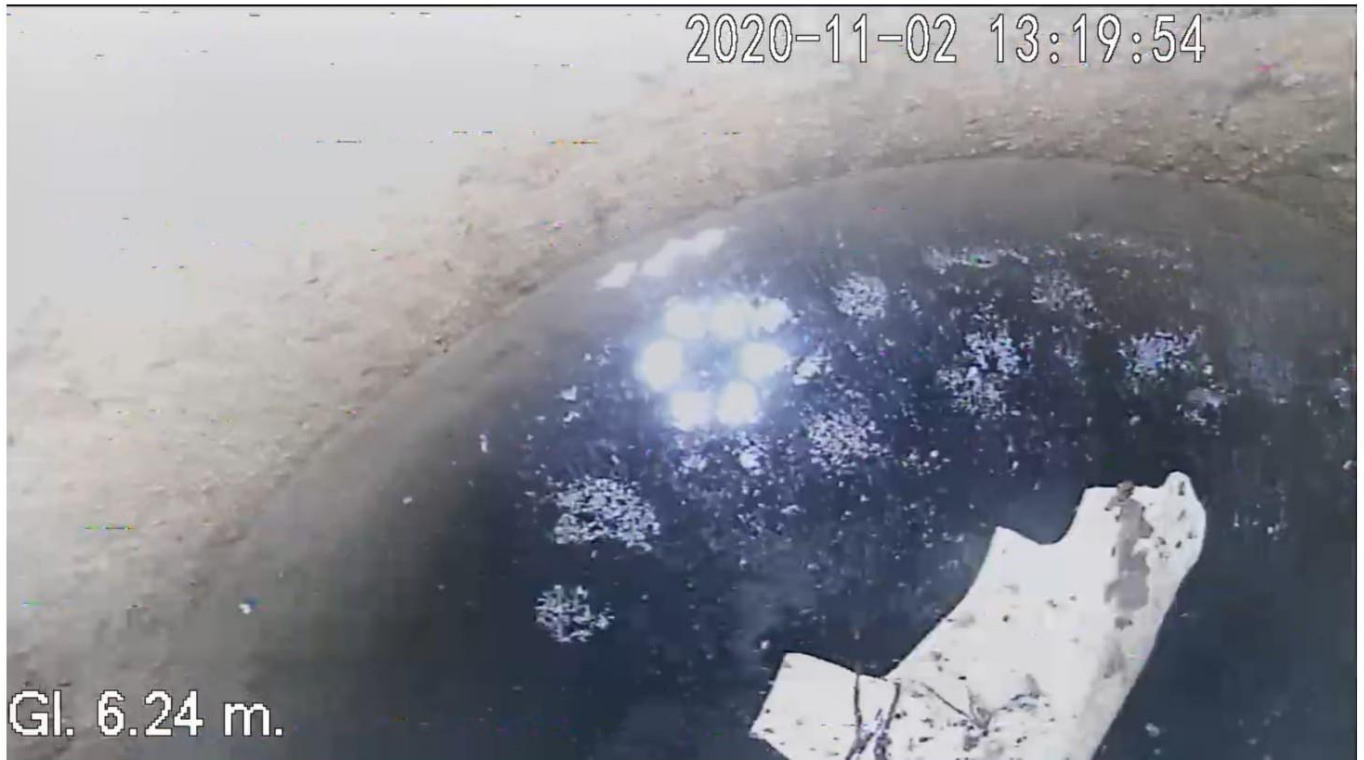
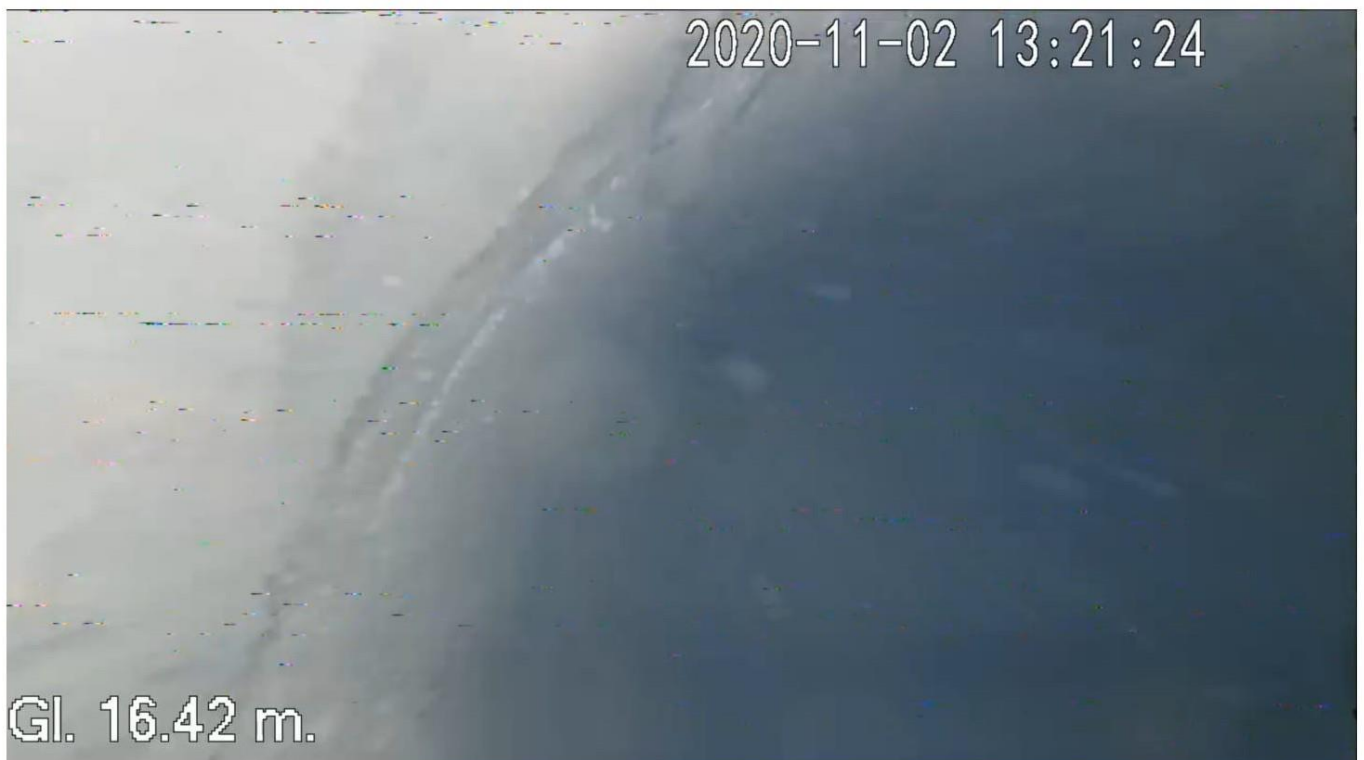
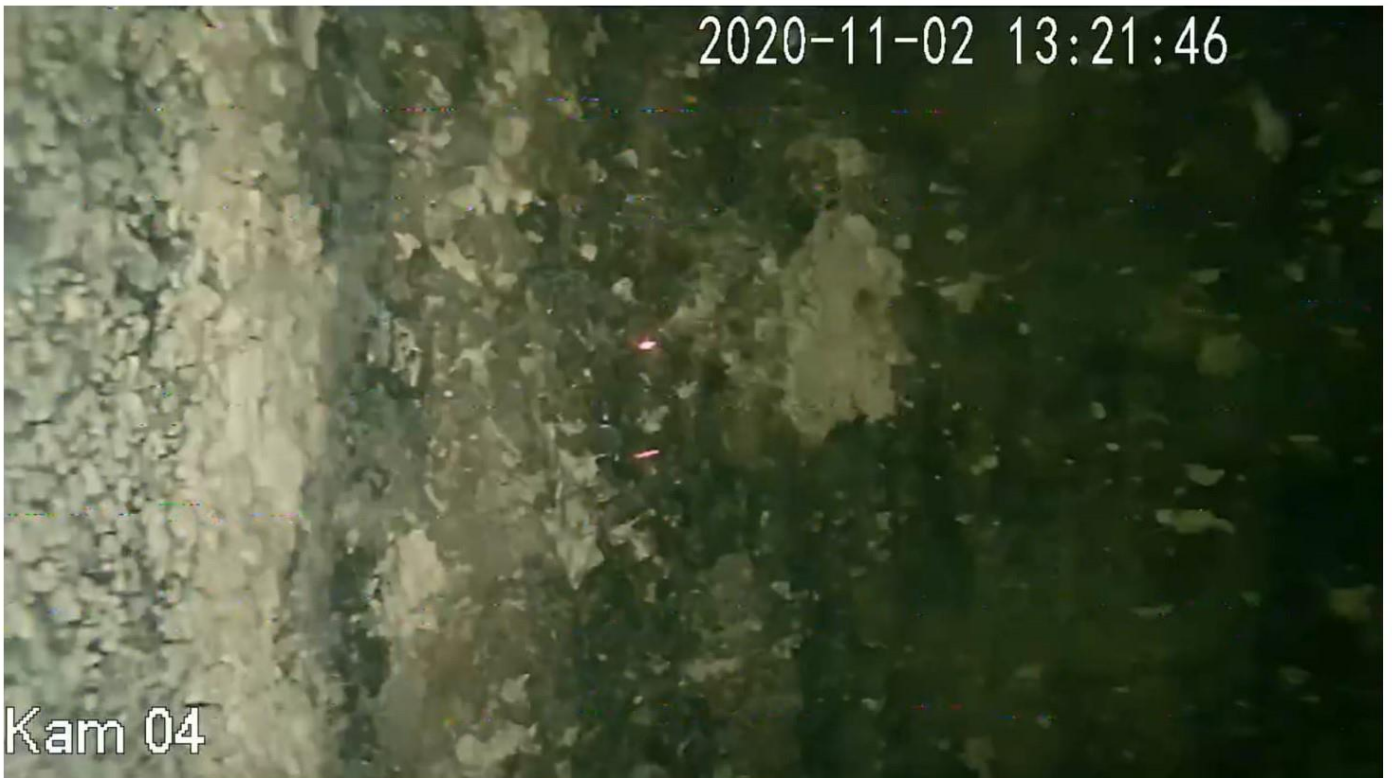
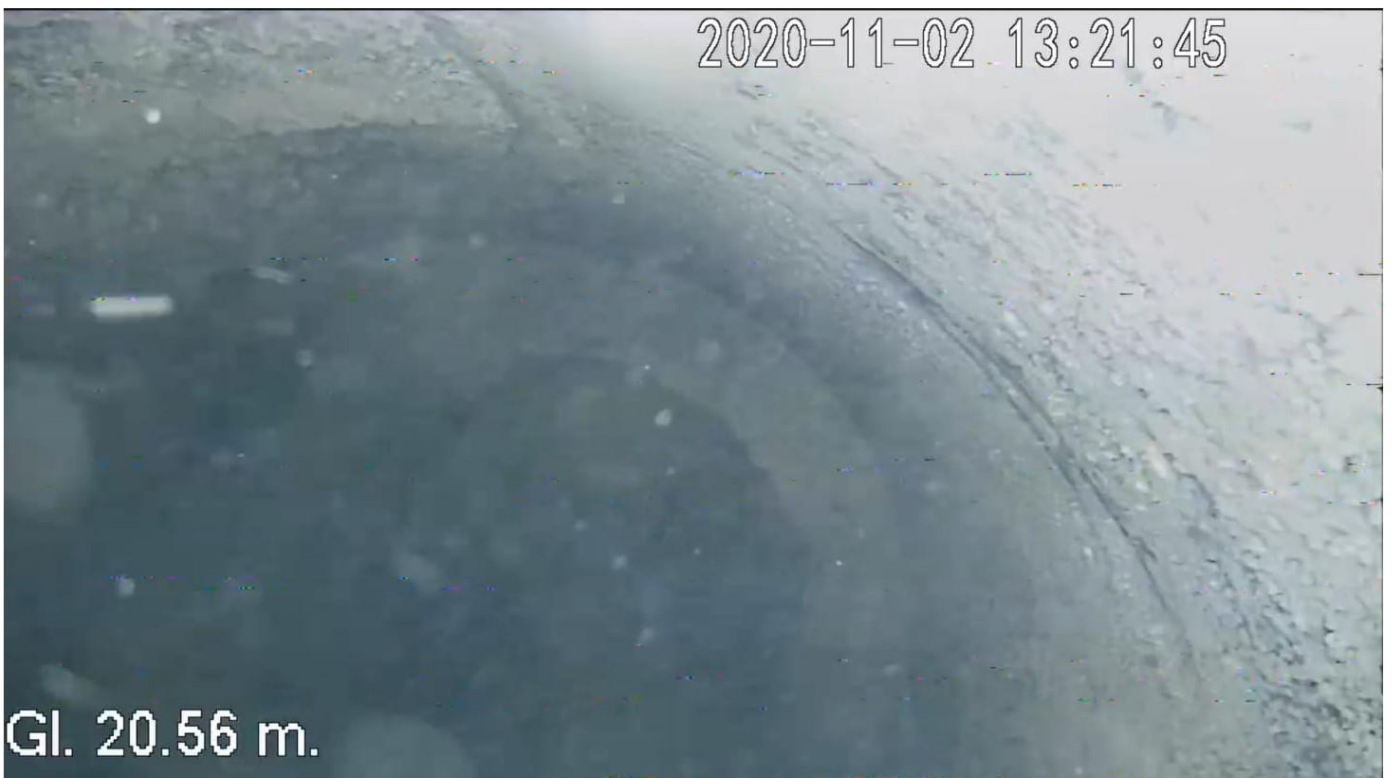
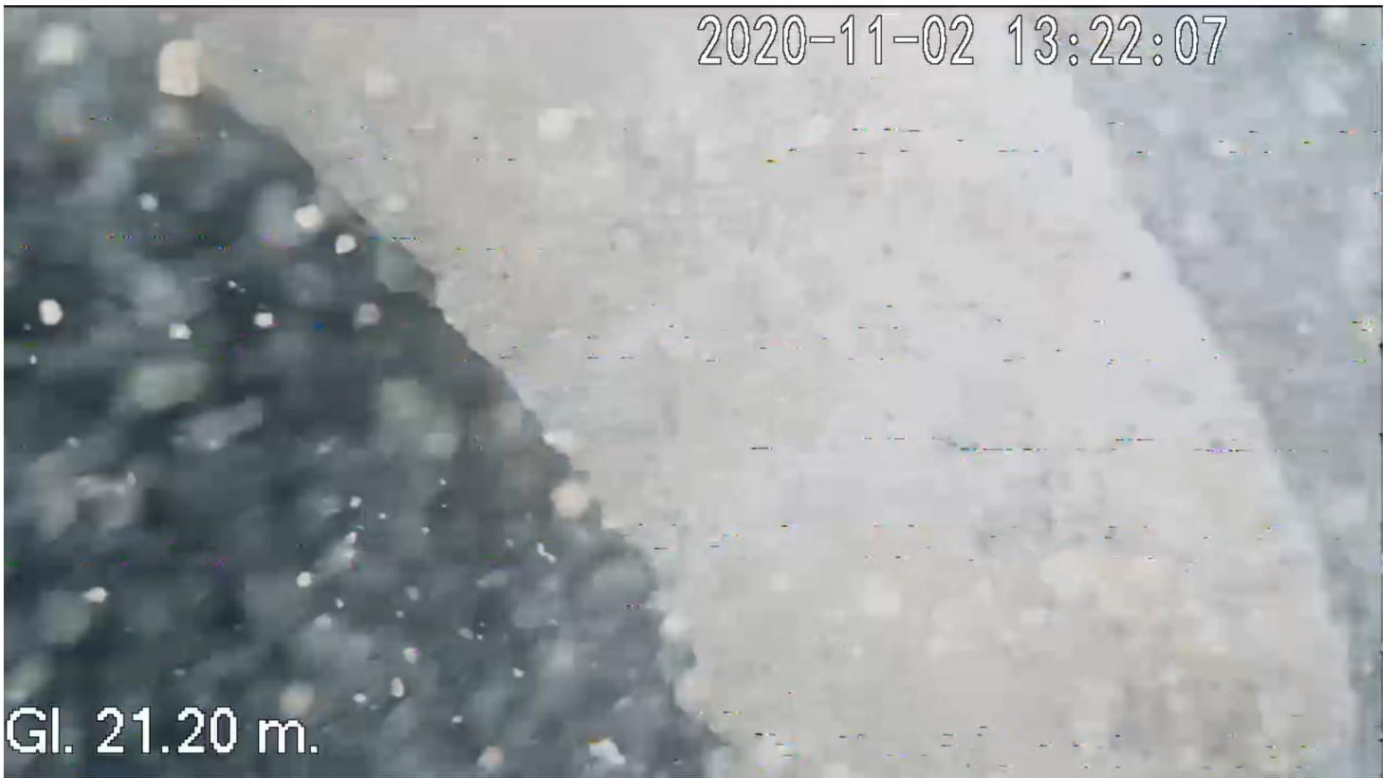
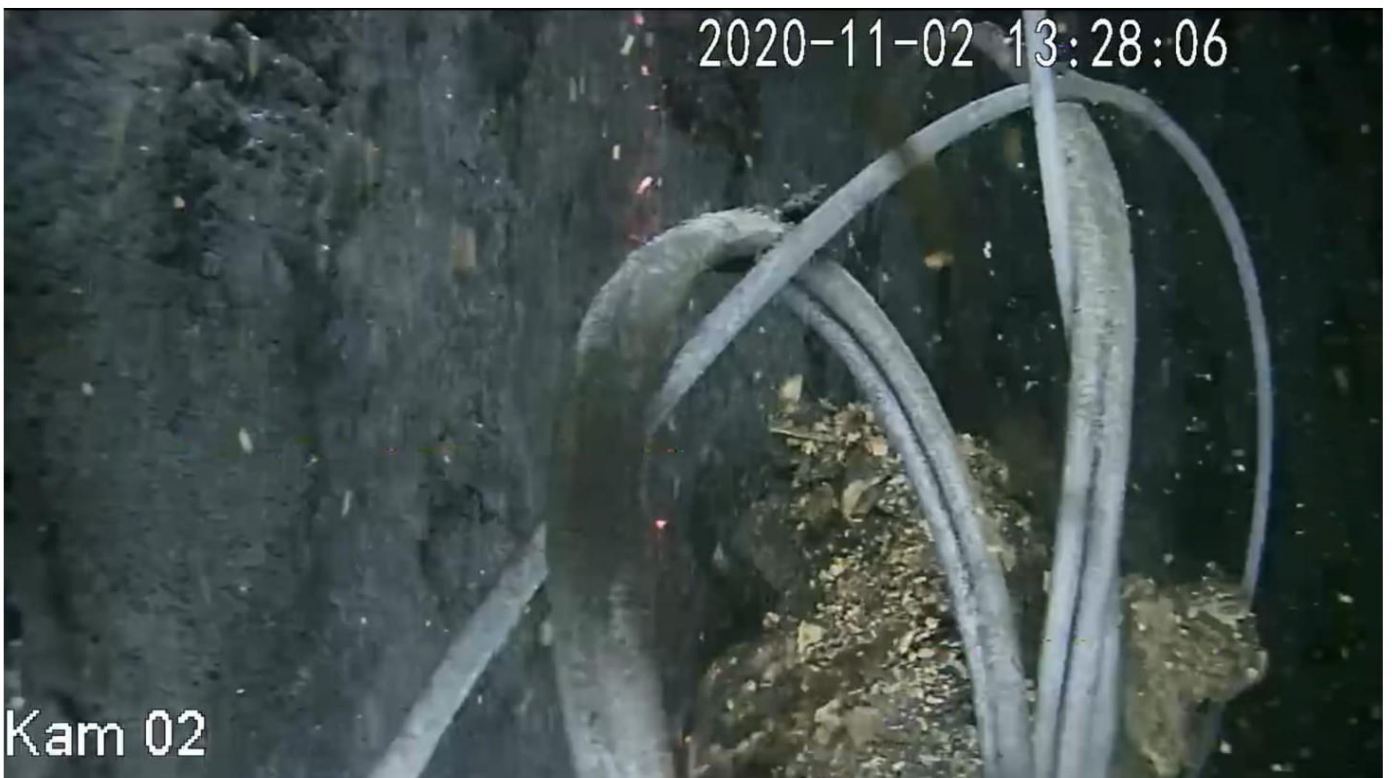
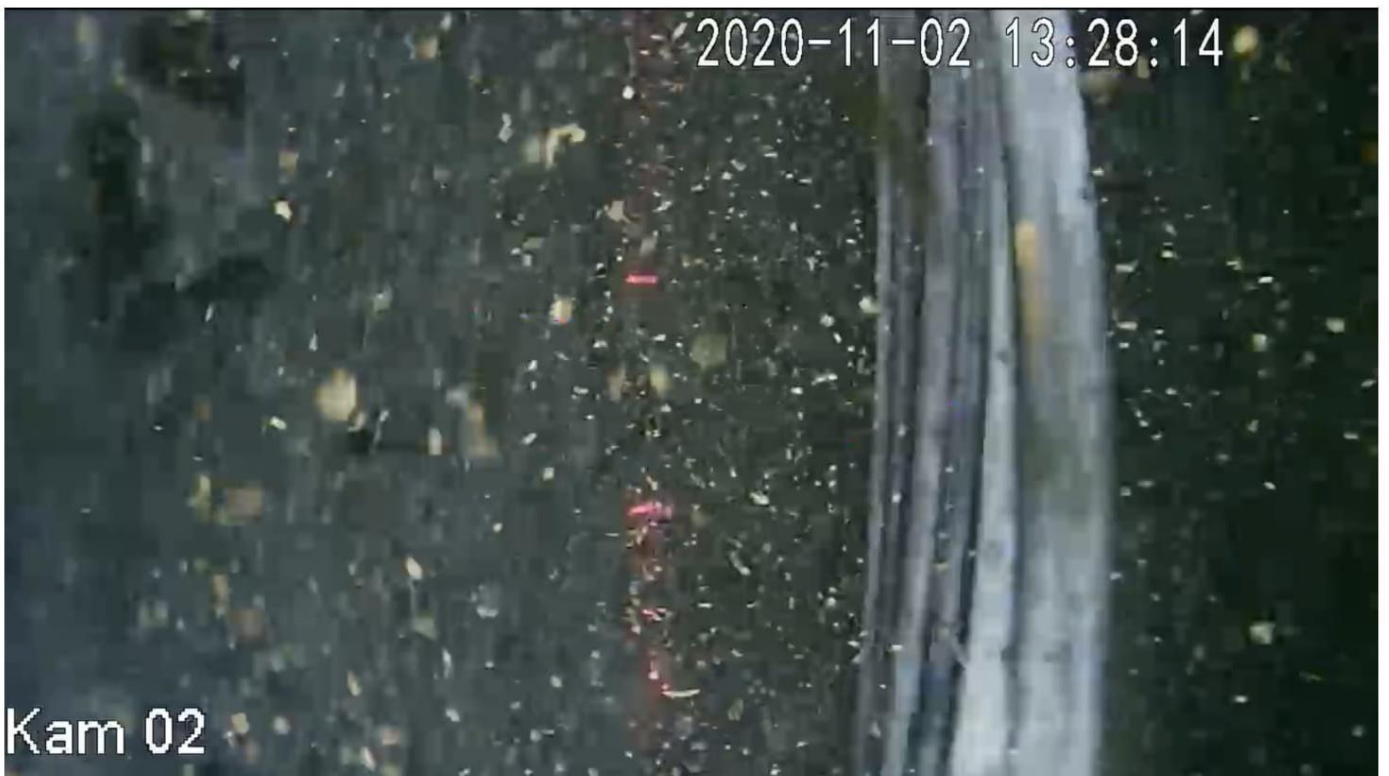
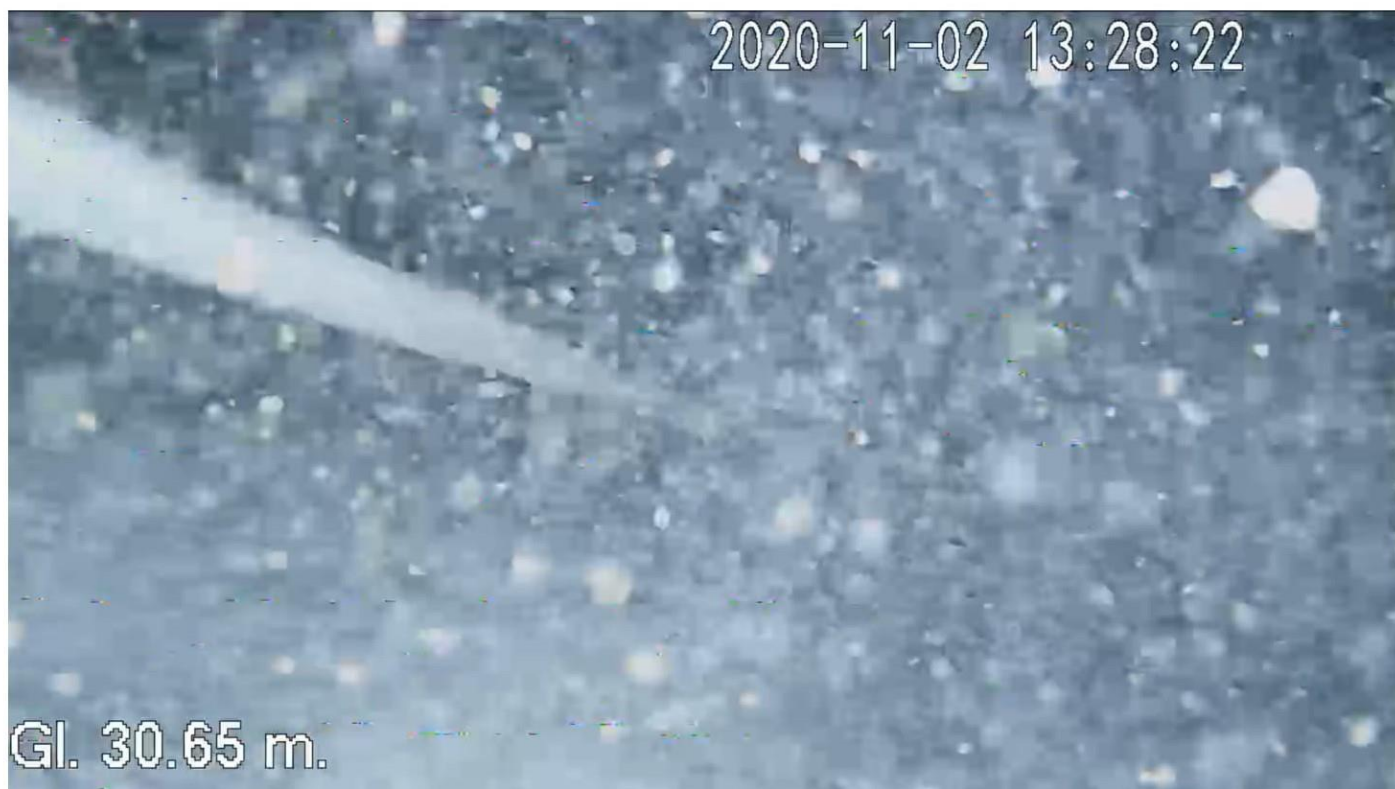
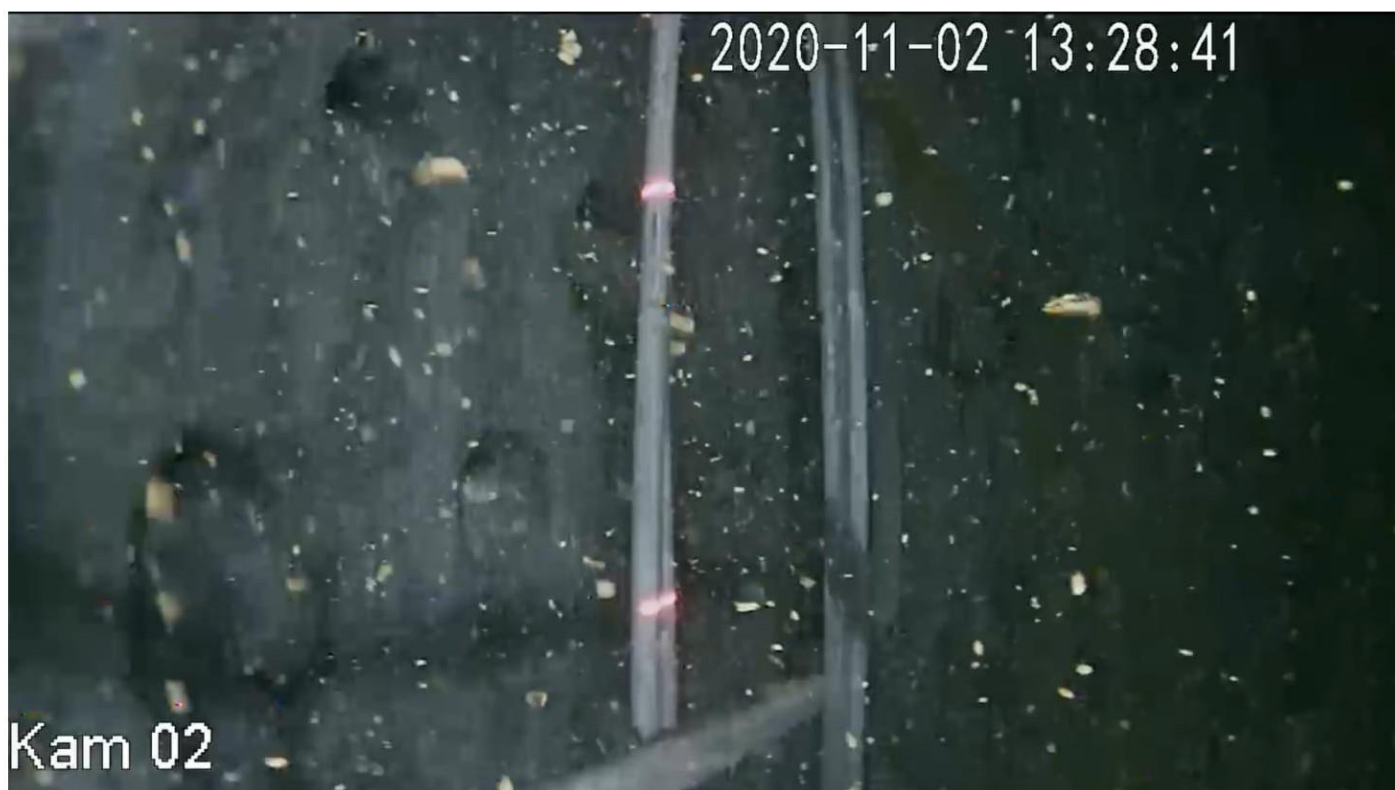
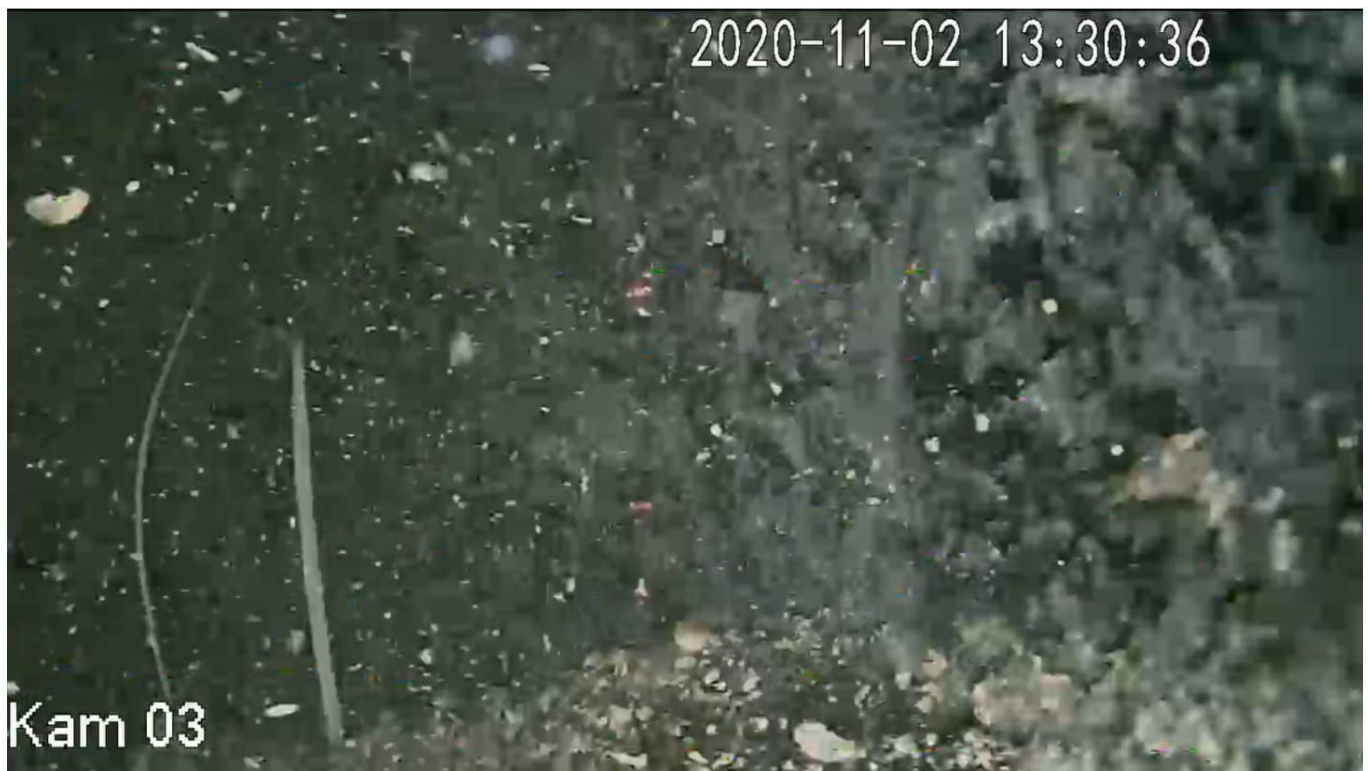
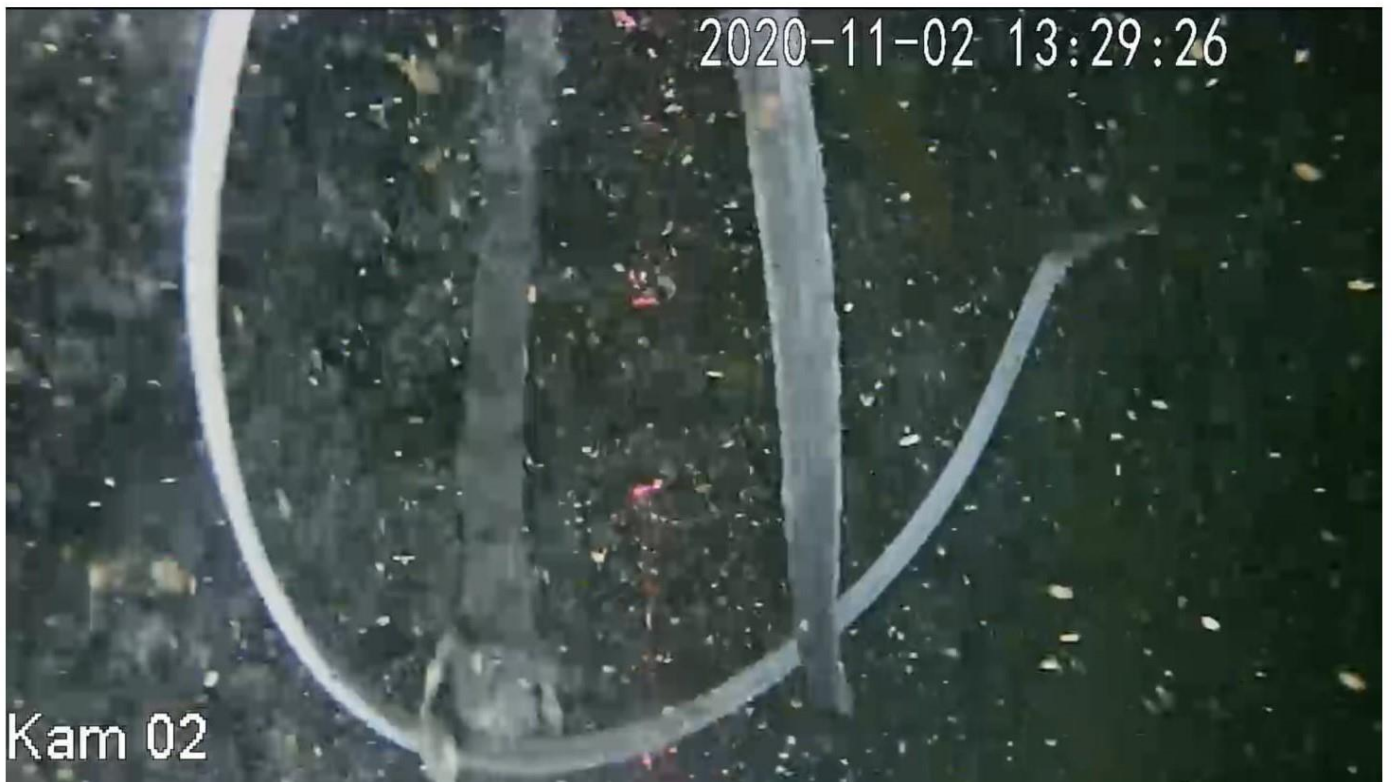
BOBROWIEC 5590326

Stad q_1 to ok. 16% q_0 - silna kolmatacja.

Dokonano również inspekcji telewizyjnej w celu sprawdzenia (wizualnego) stanu technicznego studni. Poziomem odniesienia jest poziom terenu (0,0 m), górna krawędź głowicy studni znajduje się tuż pod powierzchnią terenu, zabezpieczona włazem. W części nadwodnej, wewnętrzna ściana rur jest w dobrym stanie, widać ślady korozji, nie widać nieszczelności ani ubytków. Lustro wody znajduje się aktualnie na głębokości 6,42 m p.p.t., tj. 7 m wyżej niż na etapie budowy. W części zanurzonej woda jest lekko mętnawa, z zawiesiną drobnych cząstek osadu, które dodatkowo są wzburzane przy dotknięciu kamery o ścianę rur. Wraz z głębokością wzrasta mętność wody. Na głębokości ok 21,20 m p.p.t. widoczny zatopiony metalowy element + przewody. Całość kończy się na głębokości ok. 32,80 m p.p.t. Część robocza filtra rozpoczyna się na głębokości ok. 30 m p.p.t., tj. ok. 4 m wyżej niż w dokumentacji powykonawczej. Kolumna filtracyjna jest w dobrym stanie technicznym, widać niewielkie zmiany wywołane kolmatacją. Inspekcja została zakończona na głębokości 35.98 m p.p.t z powodu znajdującego się w studni zasypu oraz utopionych elementów. Opierając się na dokumentacji technicznej istniejący zasyp ma miąższość ok. 6 m.

2. (W przypadku niepowodzenia regeneracji). Rekonstrukcji studni polegającej na wymianie filtra. Filtr wykazuje cechy znacznej korozji (ok.30 lat eksploatacji) i powstania zasypu ok. 6,00m zasypu, (uwaga w zasypie mogą być jeszcze inne pogrzebane fragmenty pomp i rur, jakie utrudnią remont). Należy dokonać próby usunięcia zasypu oraz podjąć próbę zaczepienia filtra w najniższym odcinku a następnie jego usunięcia. Po czym należy dokonać zwiercenia warstwy i montażu nowego filtra. Pod uwagę należy wziąć, fakt iż są to prace obarczone bardzo dużym ryzykiem niepowodzenia lub niemożliwości ich wykonania.

1. Rozważenia podjęcia próby usunięcia zasypu / utopionych elementów oraz regenerację studni ekologiczną metodą pneumoimpulsową. Regenerację należy prowadzić ostrożnie (zaczynając od góry na 30% długości części roboczej) z pompowaniem pośrednim. W przypadku piaszczenia należy regenerację zakończyć aby umożliwić wydobycie filtra.

3. Za podjęciem tych prac przemawia fakt, że wydajność jednostkowa studni spadła do ok. 16 % w porównaniu do wydajności jednostkowej z okresu budowy studni.

4. W przypadku niepowodzenia punktu 1 i 2 – likwidacji studni i wywiercenia nowej studni w pobliżu aktualnie istniejącej.
