EKSPERTYZA TECHNICZNA

EKSPERTYZA STANU TECHNICZNEGO BUDYNKU PRALNI NA TERENIE SPZOZ KLINICZNEGO SZPITALA PSYCHIATRYCZNEGO PRZY UL. GLIWICKIEJ 33 W RYBNIKU

Samodzielny Publiczny
Zakład Opieki Zdrowotnej
Kliniczny Szpital Psychiatryczny w Rybniku
ul. Gliwicka 33, 44-201 Rybnik

10.06.2024r.

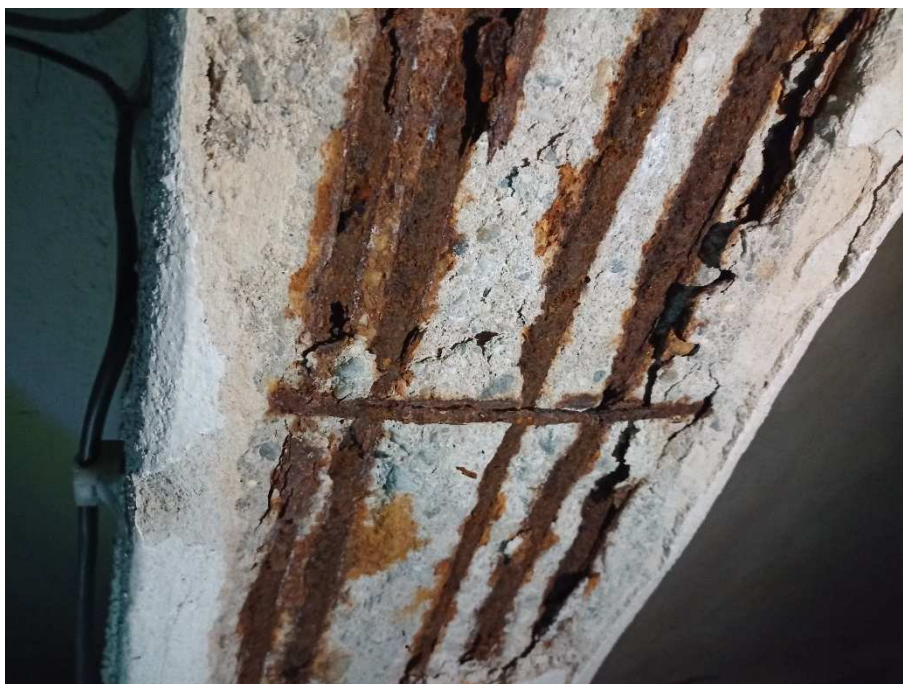
Wszystkie stropy wykazują efekty niszczącego działania wilgoci będącego efektem synergistycznym wilgoci powstającej w trakcie procesów pralniczych w trakcie działalności pralni w połączeniu z mocno zmiennymi warunkami temperaturowymi oraz stosowaniem chemii pralniczej oraz nieszczelności pokrycia dachowego. Podciągi w piwnicy noszą oznaki renowacji, która miała charakter najprawdopodobniej estetyczny. Wszystkie stropy w piwnicy wykazują oznaki głębokiej korozji stali zbrojeniowej, w wyniku której doszło znacznej redukcji przekroju prętów zbrojeniowych, przerwania ciągłości zbrojenia, odpadającej otuliny betonowej. Stropy żelbetowe w pozostałych częściach wykazują oznaki

postępującej korozji zbrojenia oraz odpadającej otuliny betonowej. Z uwagi na długotrwale zachodzące procesy niszczenia wysoce prawdopodobnym jest, że dokładny stan techniczny będzie mocno zbliżony do tego zastanego w piwnicy. Dodatkowym potwierdzeniem wyżej wymienionego stanu technicznego jest ekspertyza budowlana wykonana w 1983 r. przez adiunkta Wydziału Budownictwa Politechniki Śląskiej w Gliwicach - dr inż. Rudolfa Maciejonczyka. Z ekspertyzy tej wynika, że wytrzymałość betonu w stropach jest bardzo niska i wynosi ok 8,0-12,0 MPa dla stropu nad piwnicą, a lokalnie 3,0-8,0 MPa, dla stropu nad parterem 5,0-8,0 MPa. Parametry te są zdecydowanie za niskie w stosunku do tych uznawanych jako standardowe. Na stropach żelbetowych nie zaobserwowano niepokojących ugięć mogących świadczyć o ich przeciążeniu lecz spowodowane jest to najprawdopodobniej mocno zredukowanym obciążeniem względem pierwotnego założenia obiektu - brak obecności ciężkich maszyn pralniczych.

Rysunek 5 Korozja stali zbrojeniowej głównego podciągu w piwnicy

- Wymienić stropy żelbetowe w budynku, w tym podciągi żelbetowe,
- Wzmocnić podciągi, których wymiana okaże się być niemożliwa lub utrudniona,
- Wymienić drewnianą konstrukcję więźby dachowej,
- Wykonać nowe okładziny tynkarskie,
- Wykonać nową izolację przeciwwilgociową ścian fundamentowych,
- Odnowę i naprawę elementów o wysokiej wartości historycznej.

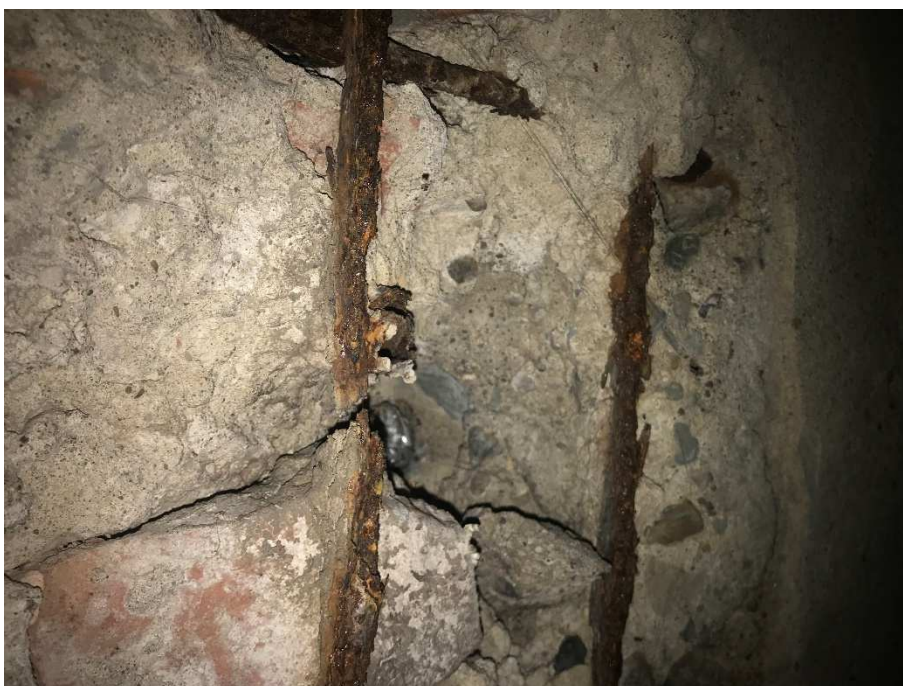
Rysunek 6 Pęknięcie nadproża i brak ciągłości zbrojenia nadproża w piwnicy

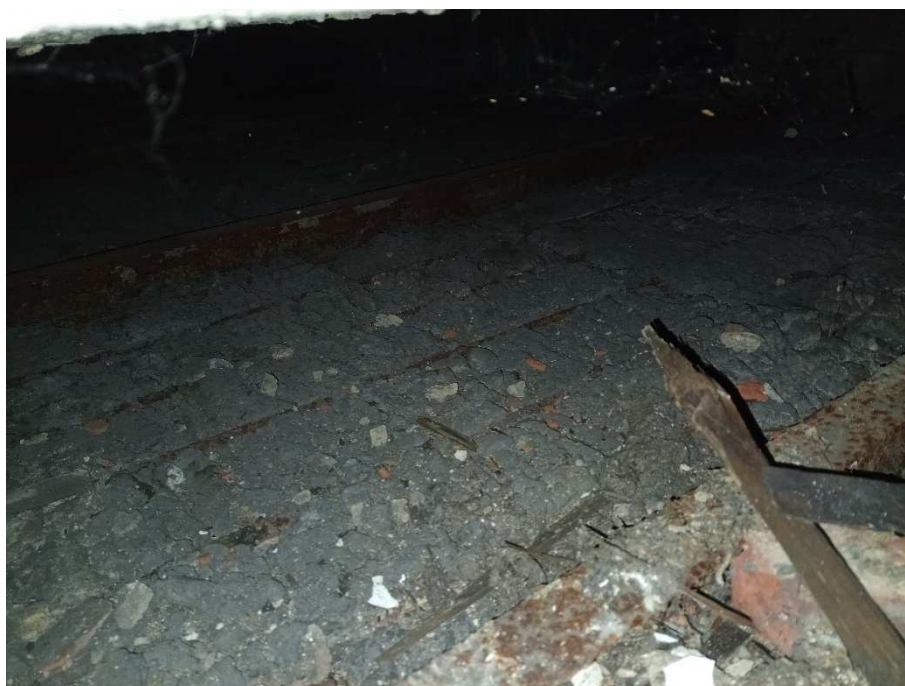
Rysunek 10 Dolna płyta stropu nad parterem, zaawansowana korozja kształtowników stalowych i zbrojenia

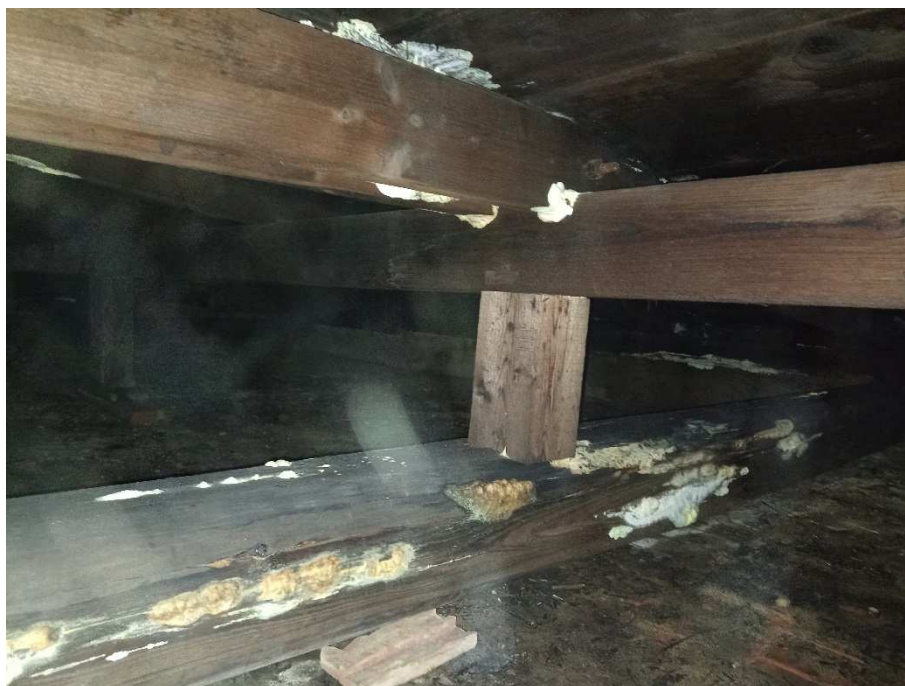
Podczas oględzin stwierdzono bardzo mocne zawilgocenie części wieżby dachowej. W przestrzeni dachowej unosi się charakterystyczna woń wilgoci i stęchlizny. Wiele elementów drewnianych zostało zainfekowanych różnego rodzaju grzybami. Wieżba

Ogólny stan więźby dachowej określa się jako awaryjny

Rysunek 13 Przestrzeń dachowa nad częścią niską, zaawansowana infekcja grzybami

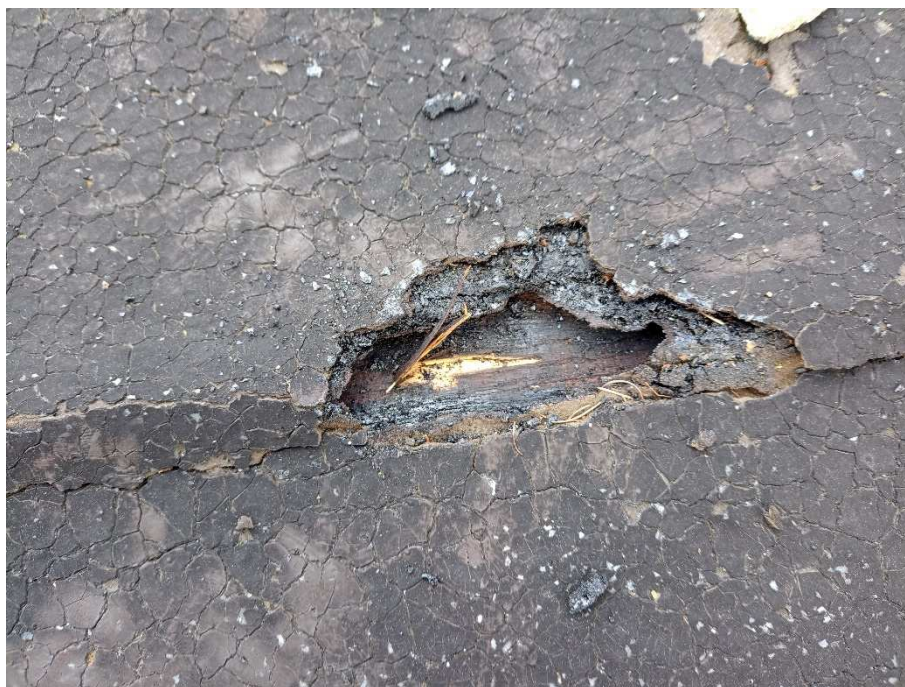
Rysunek 14 Odspojona i spękana papa na dachu części niskiej

- Uszczelnić pokrycie dachowe,
- Uszczelnić połączenie kominów z pokryciem dachowym.

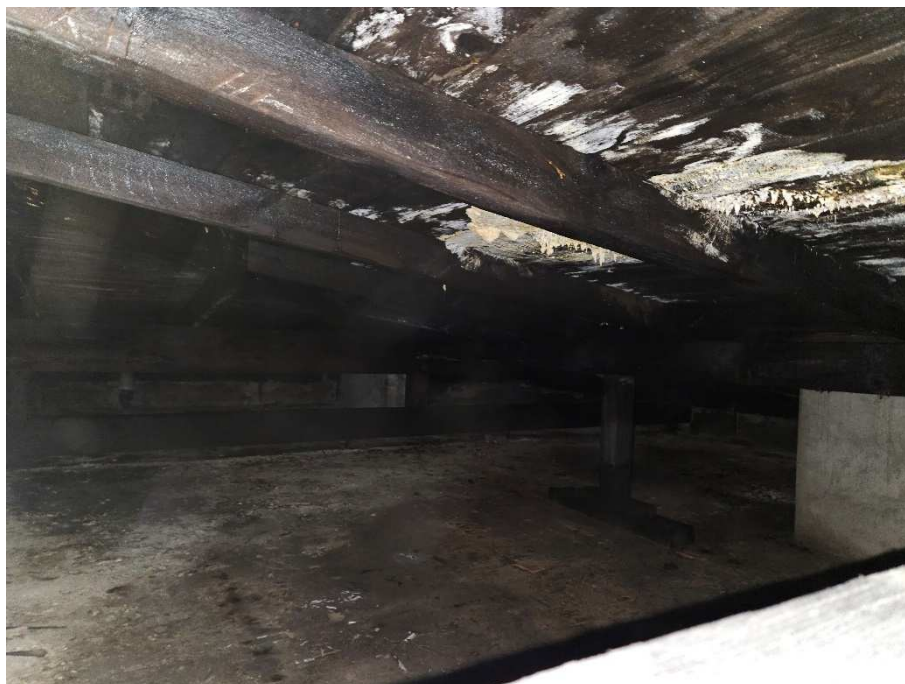
Rysunek 15 Przestrzeń dachowa nad częścią wysoką, zaawansowana infekcja grzybami

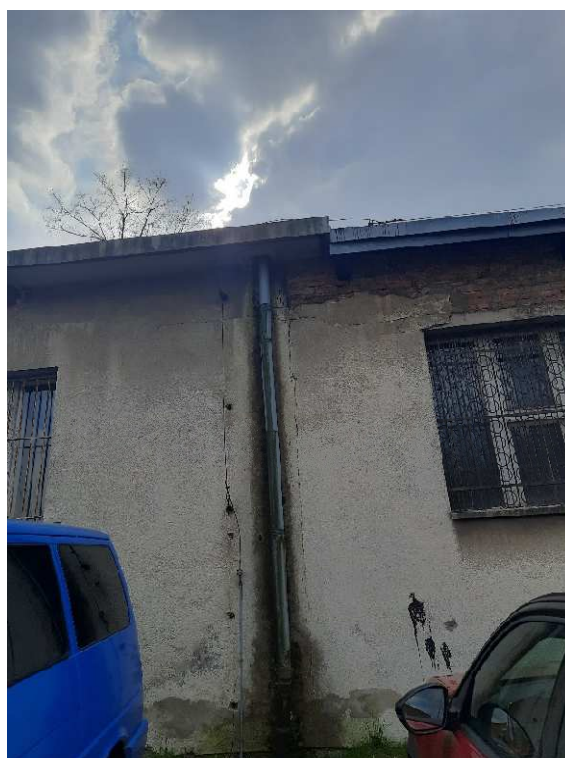
Rysunek 16 Zarysowanie na połączeniu w niskiej części z dobudowanym magazynem

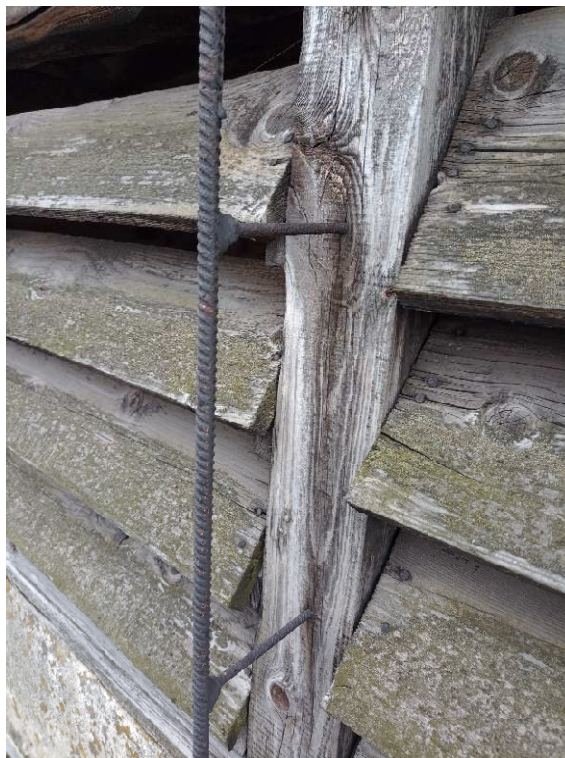
ponadto posiada wiele uchybień w sposobie wykonstruowania połączeń i oparc elementów. Niektóre elementy zostały metodą gospodarczą wzmocnione poprzez przykręcenie nakładek z desek. Zadaszenie szybu windowego nosi mocne oznaki zużycia na skutek działania warunków atmosferycznych, ponadto elementy instalacji odgromowej zostały bezpośrednio „wbite” do konstrukcji drewnianej. Ścianki kolankowe wraz ze wspornikami są mocno zawilgocone, posiadają duże zarysowania. Pokrycie dachu wykazuje wiele nieszczelności, papa jest dziurawa. Widoczne są miejsca lokalnych napraw, które okazały się być niewystarczające. Obróbki blacharskie w stanie zaawansowanej korozji.

Rysunek 17 Fragment zadaszienia nad szymbem windowym, niewłaściwy montaż odgromu
