Załącznik do ekspertyzy mykologicznej

Ekspertyza techniczna więźby dachu budynku pralni

Kliniczny Szpital Psychiatryczny SPZOZ w Rybniku
ul. Gliwicka 33, 44-201 Rybnik

Maj 2024

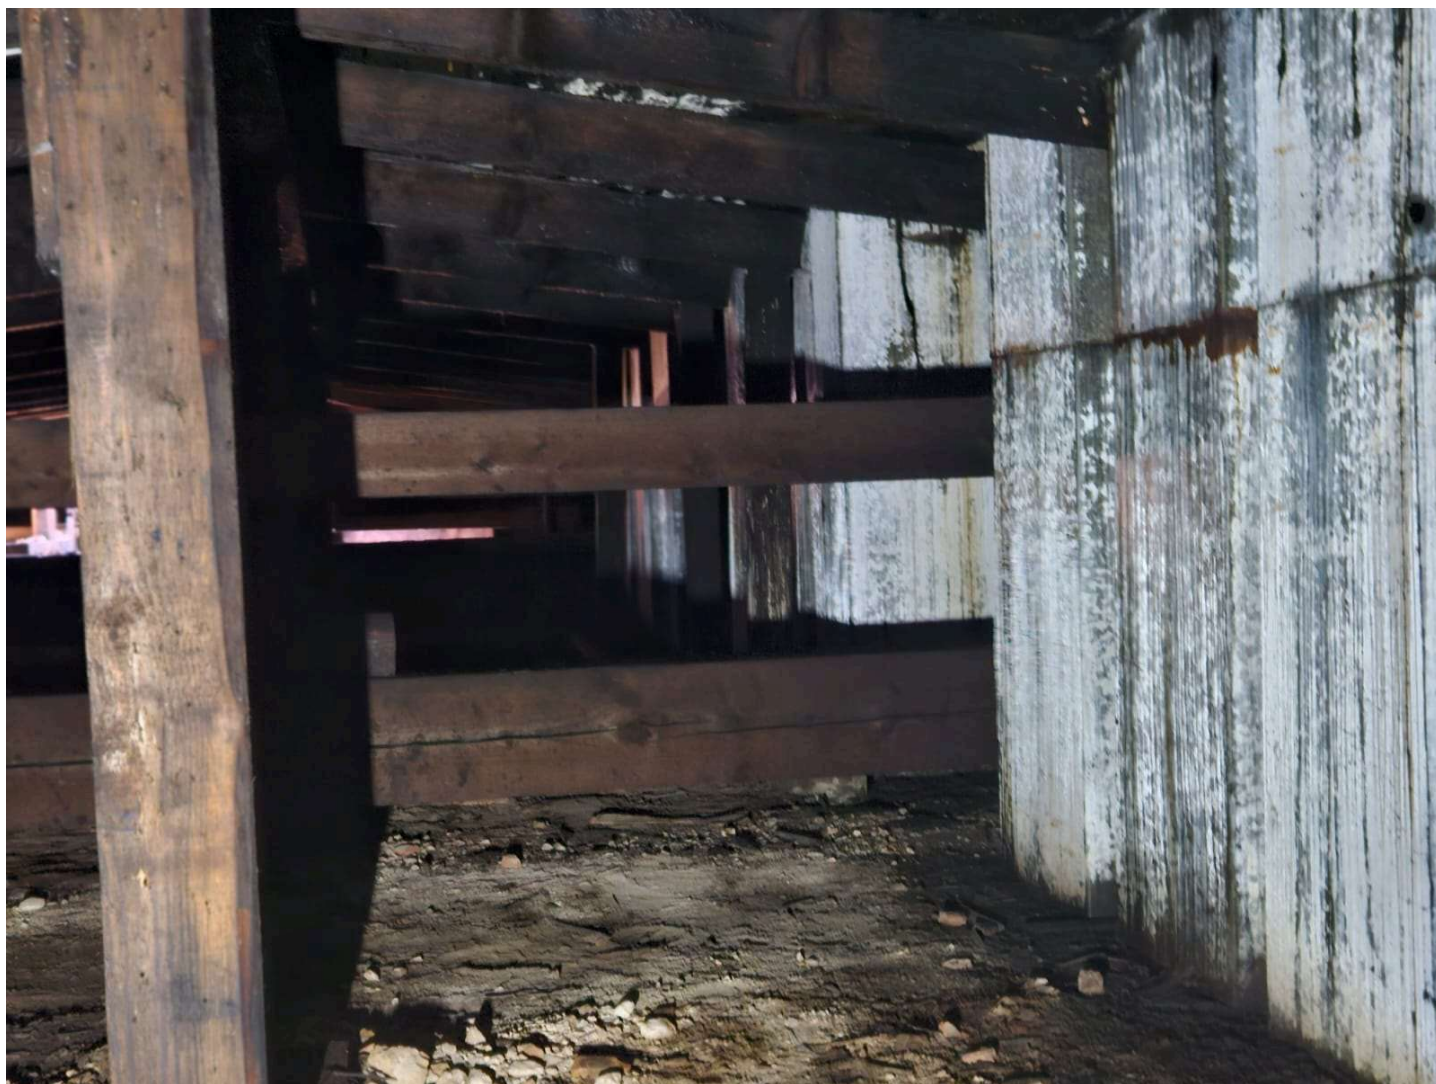
Zmurszały zawilgocony strop

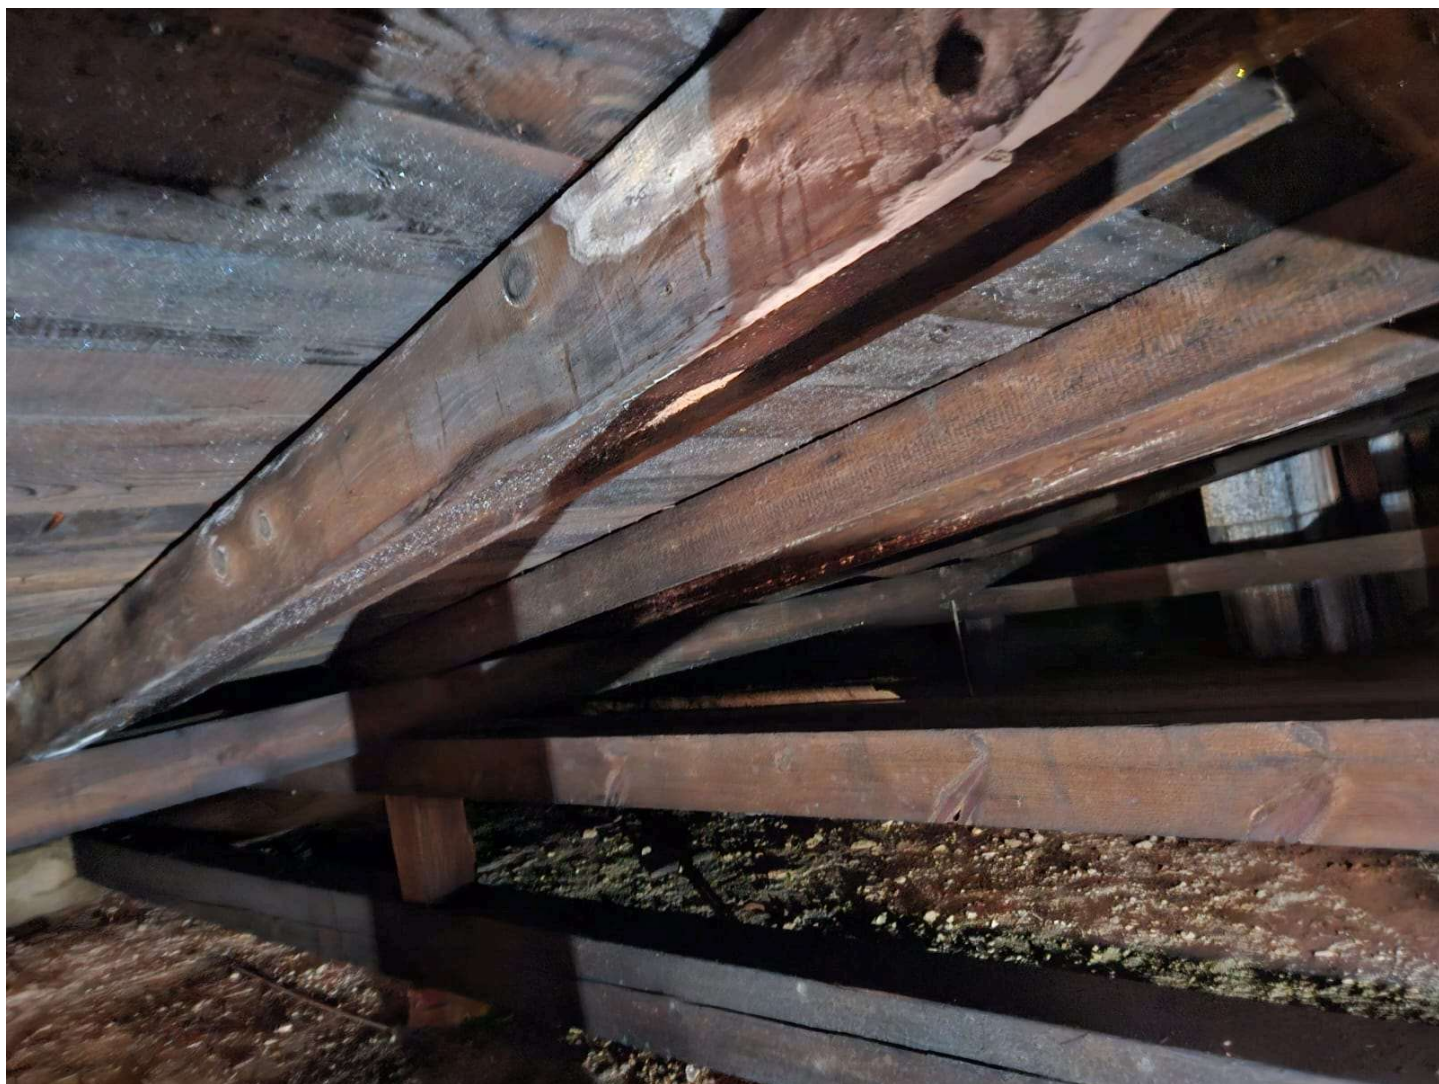
Uszkodzone krokwie

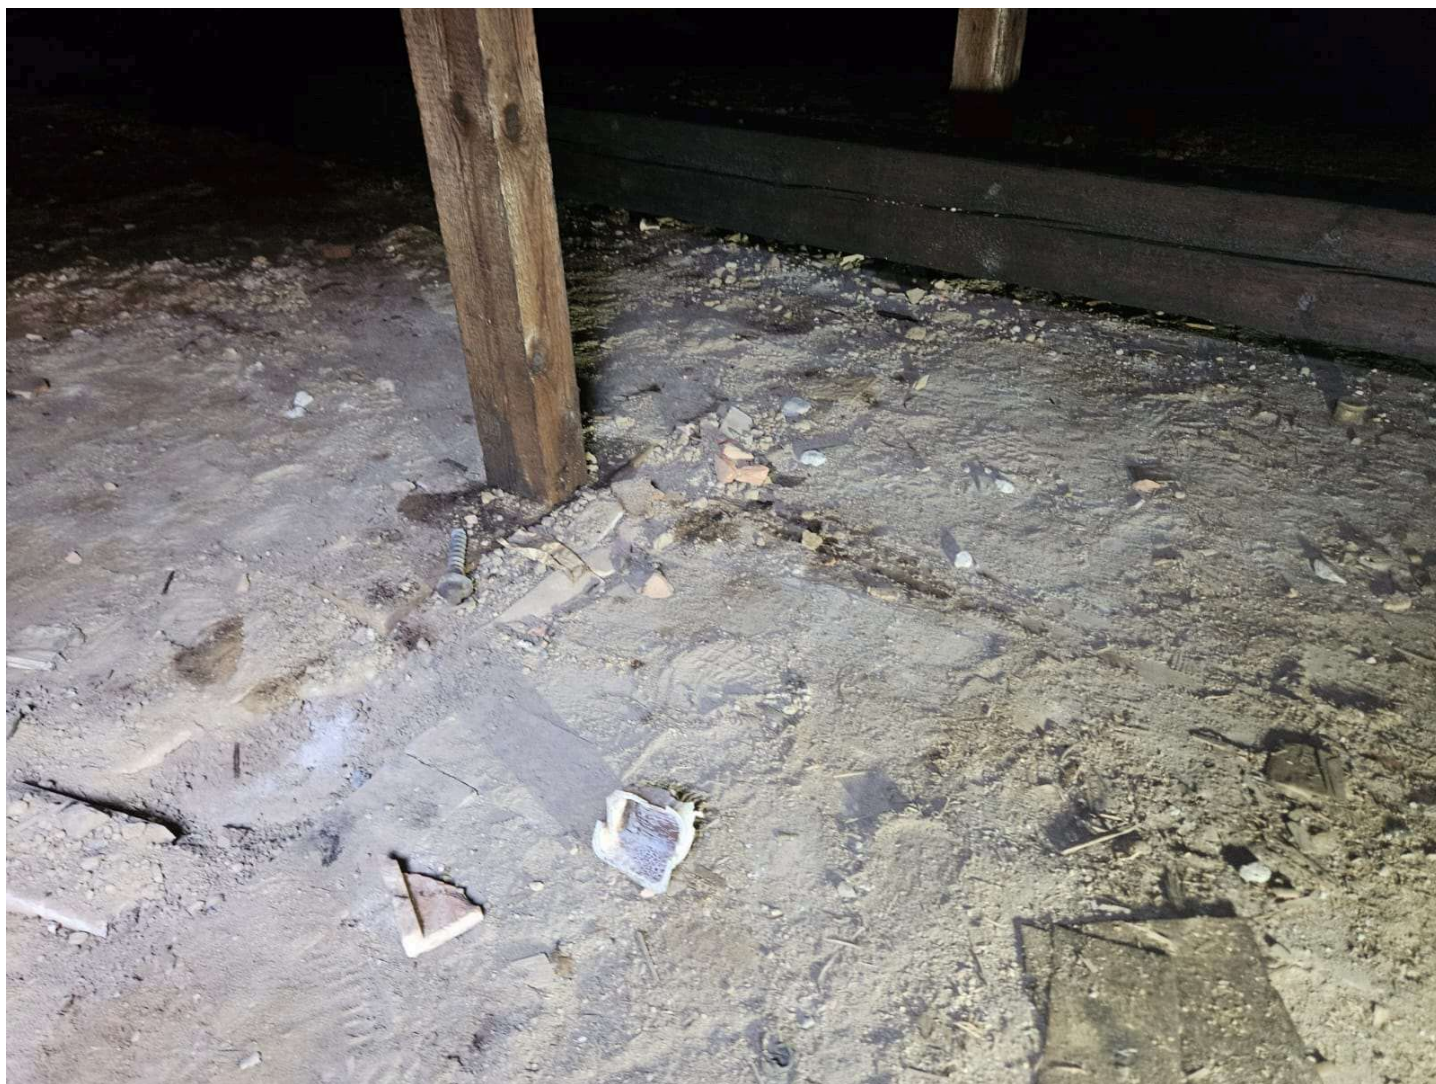
Katastrofalny stan podwalin pod słupami

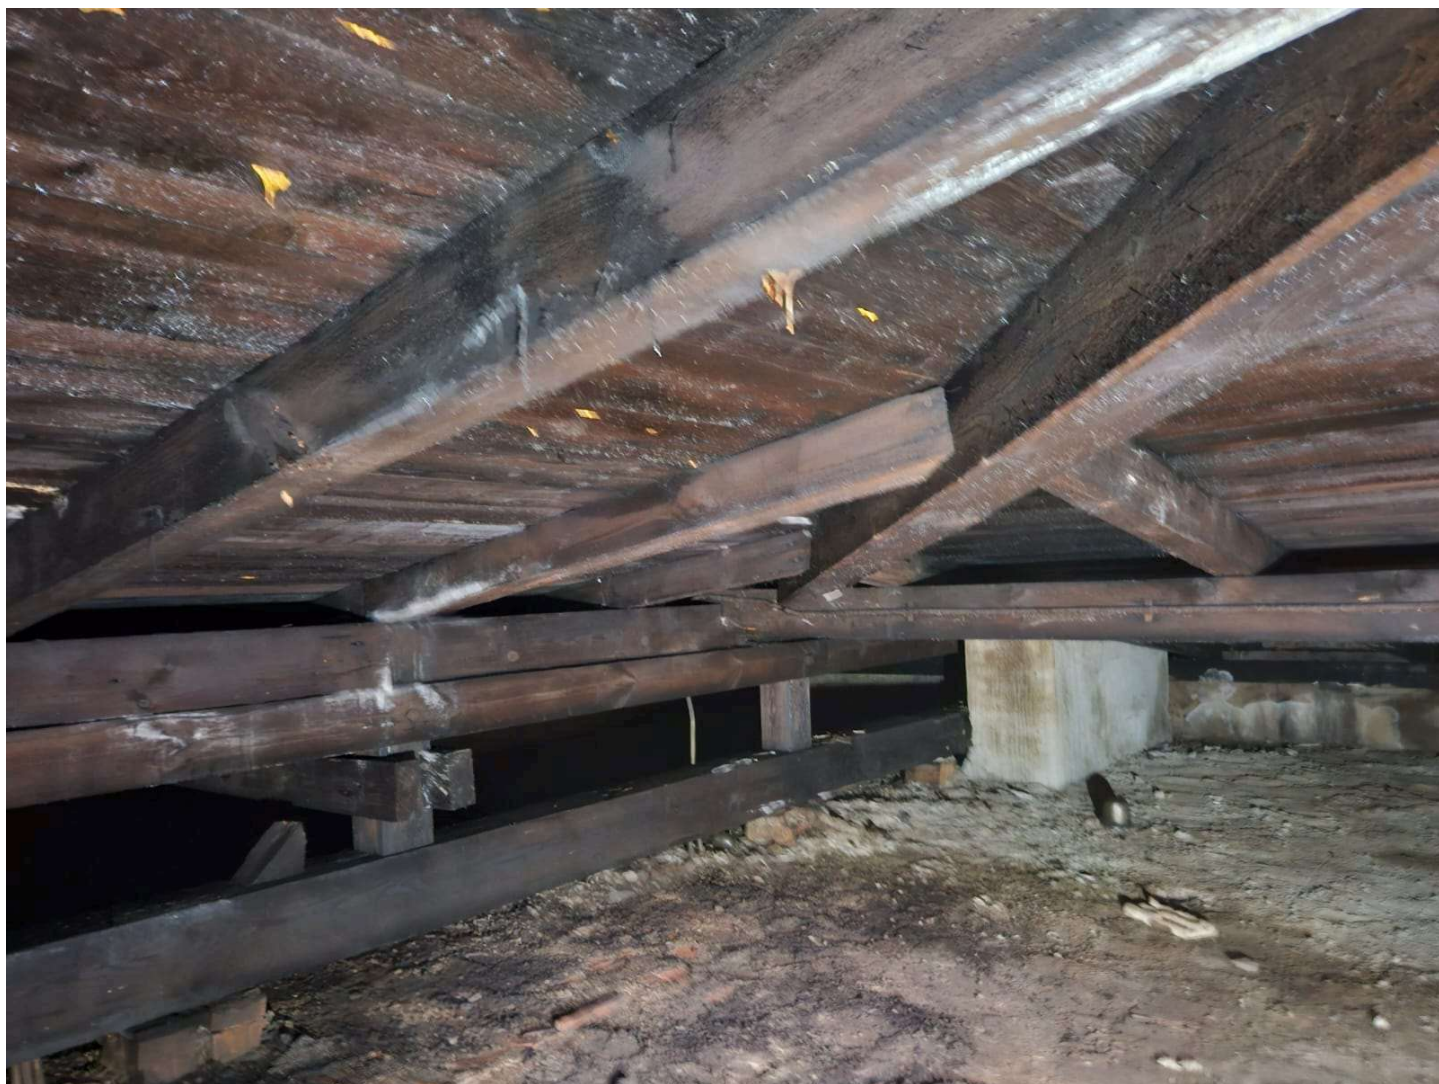
Zawilgocenie więźby dachowej

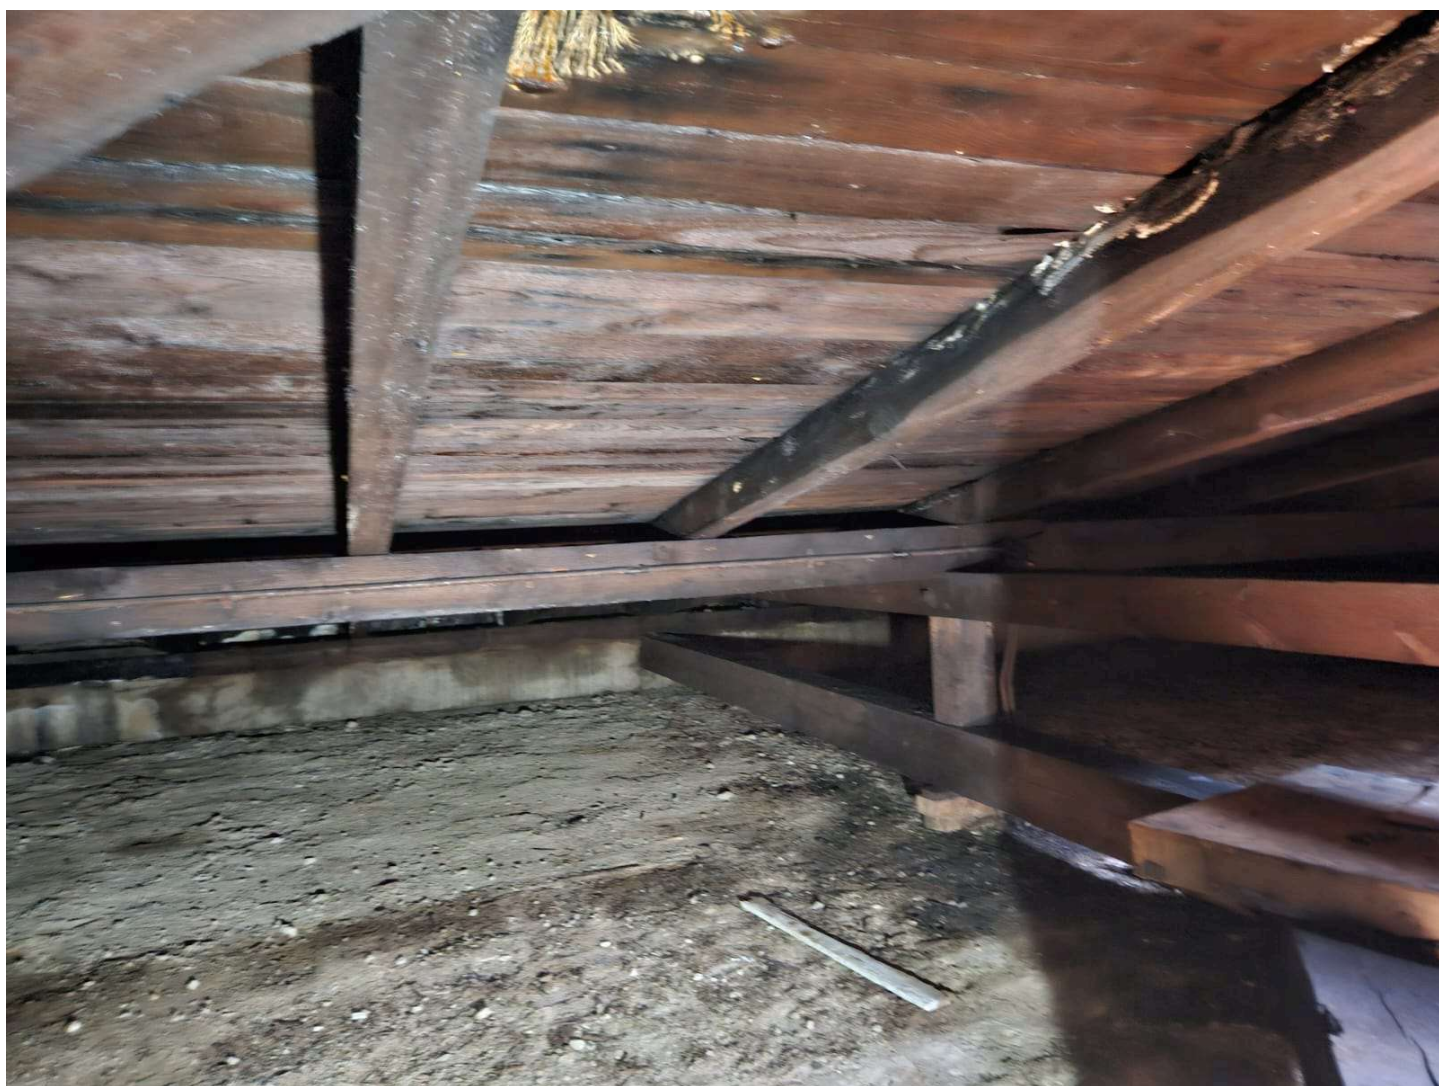
Uszkodzenia krokwi oraz poszycia

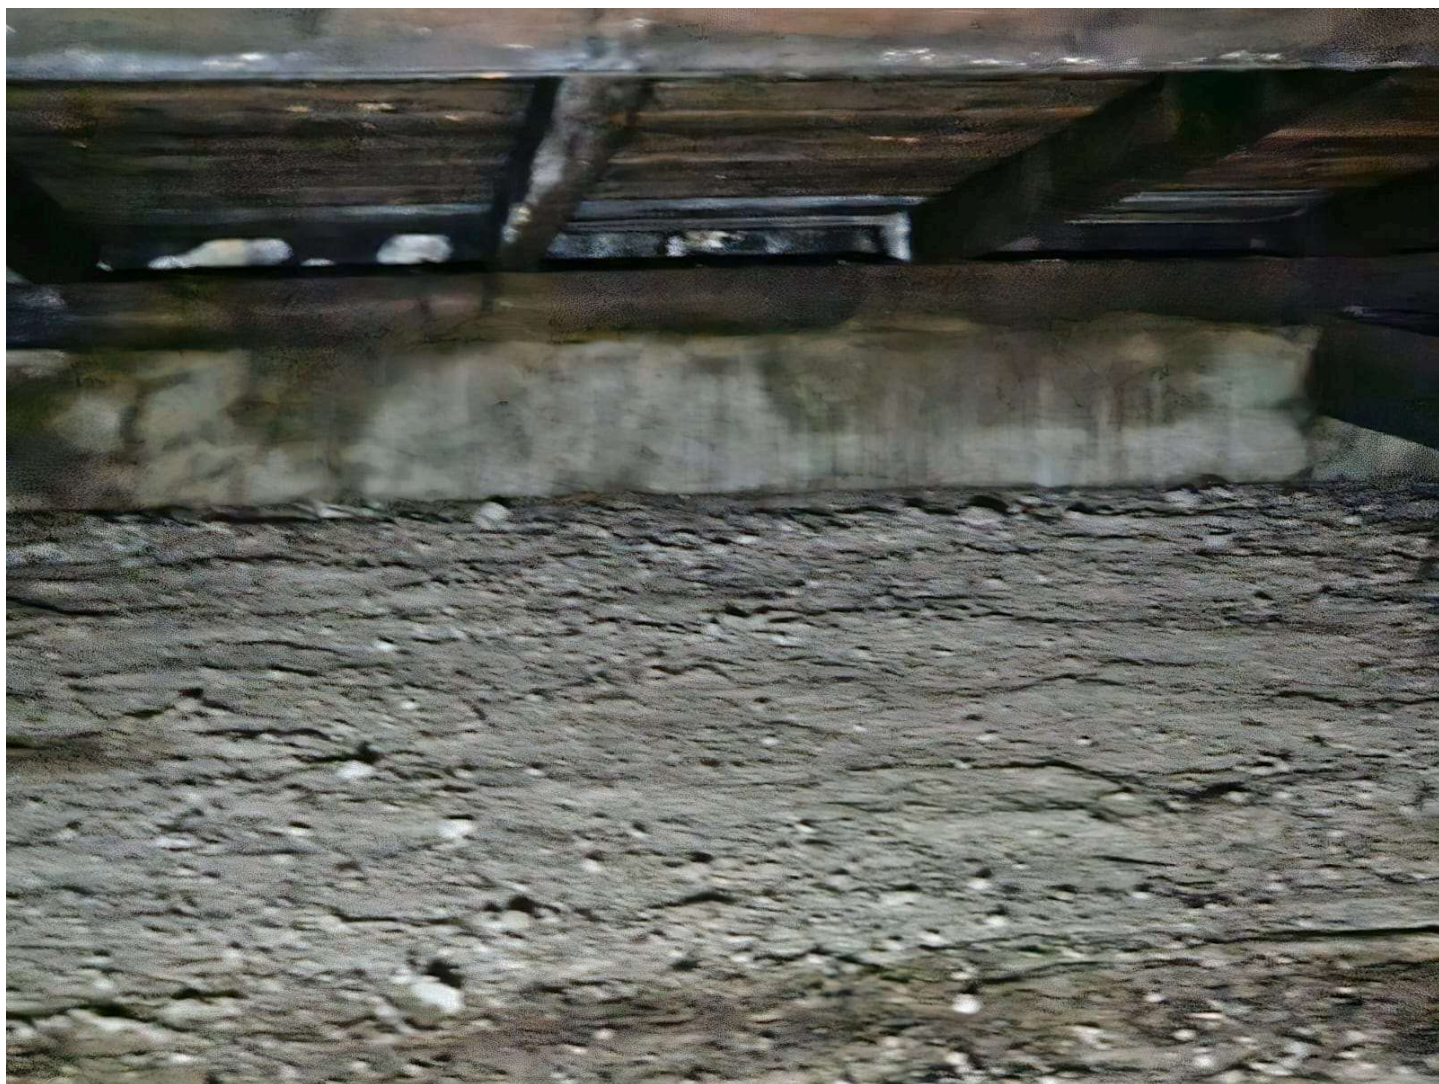
Zawilgocenie ścianki kolankowej

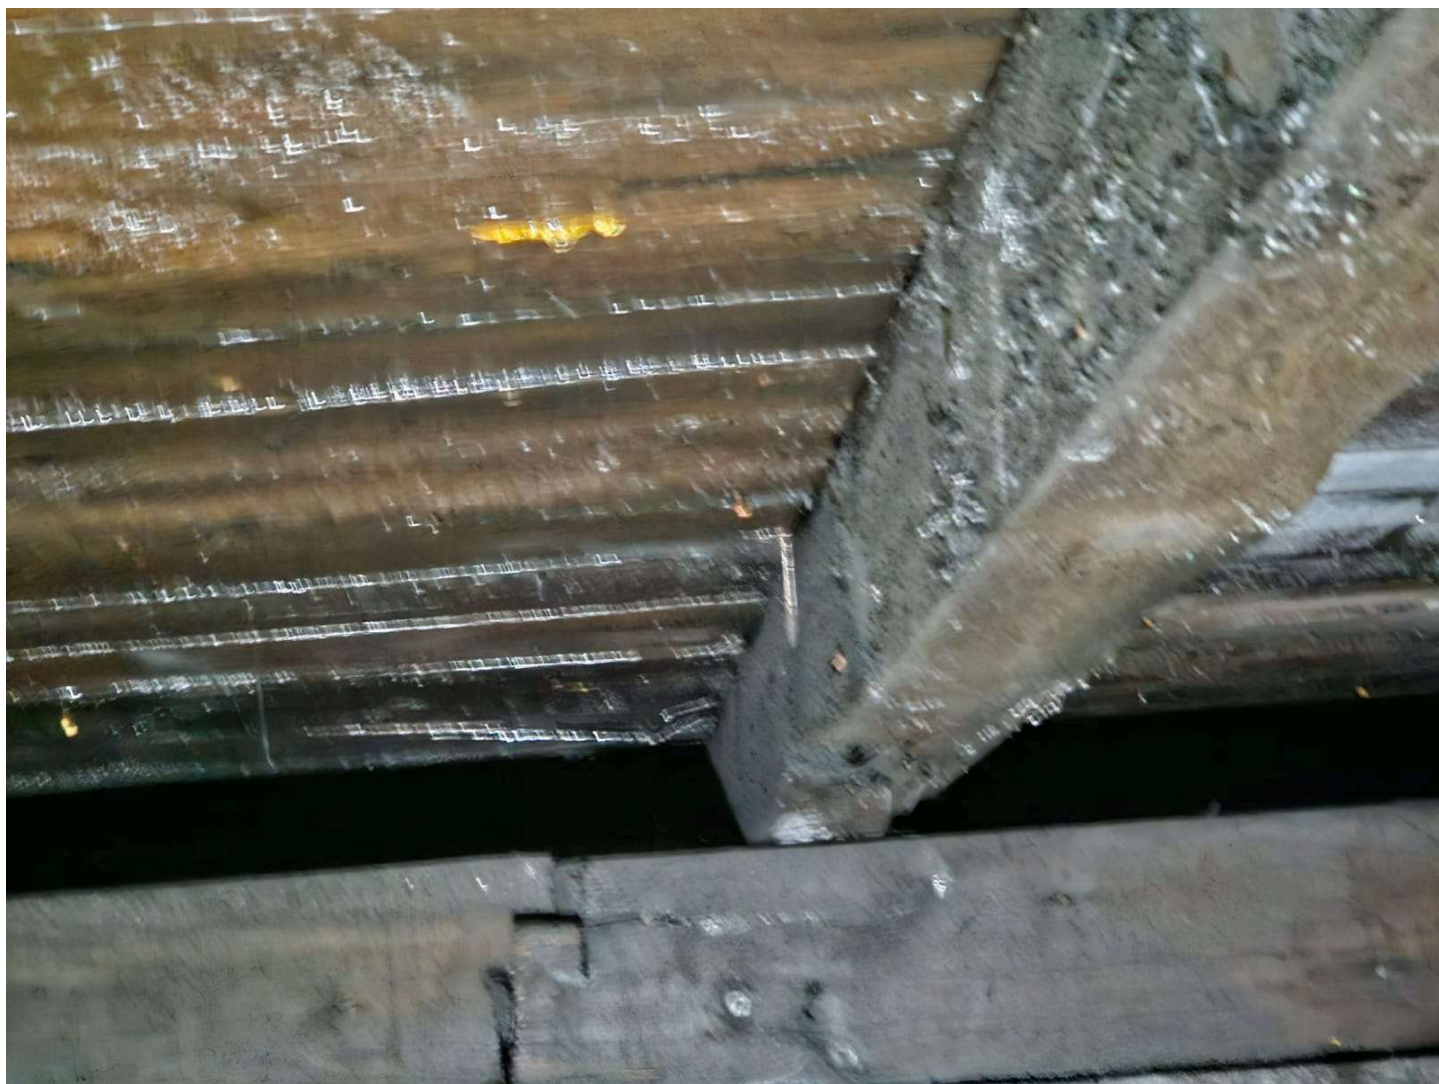
Zawilgocenie więźby dachowej

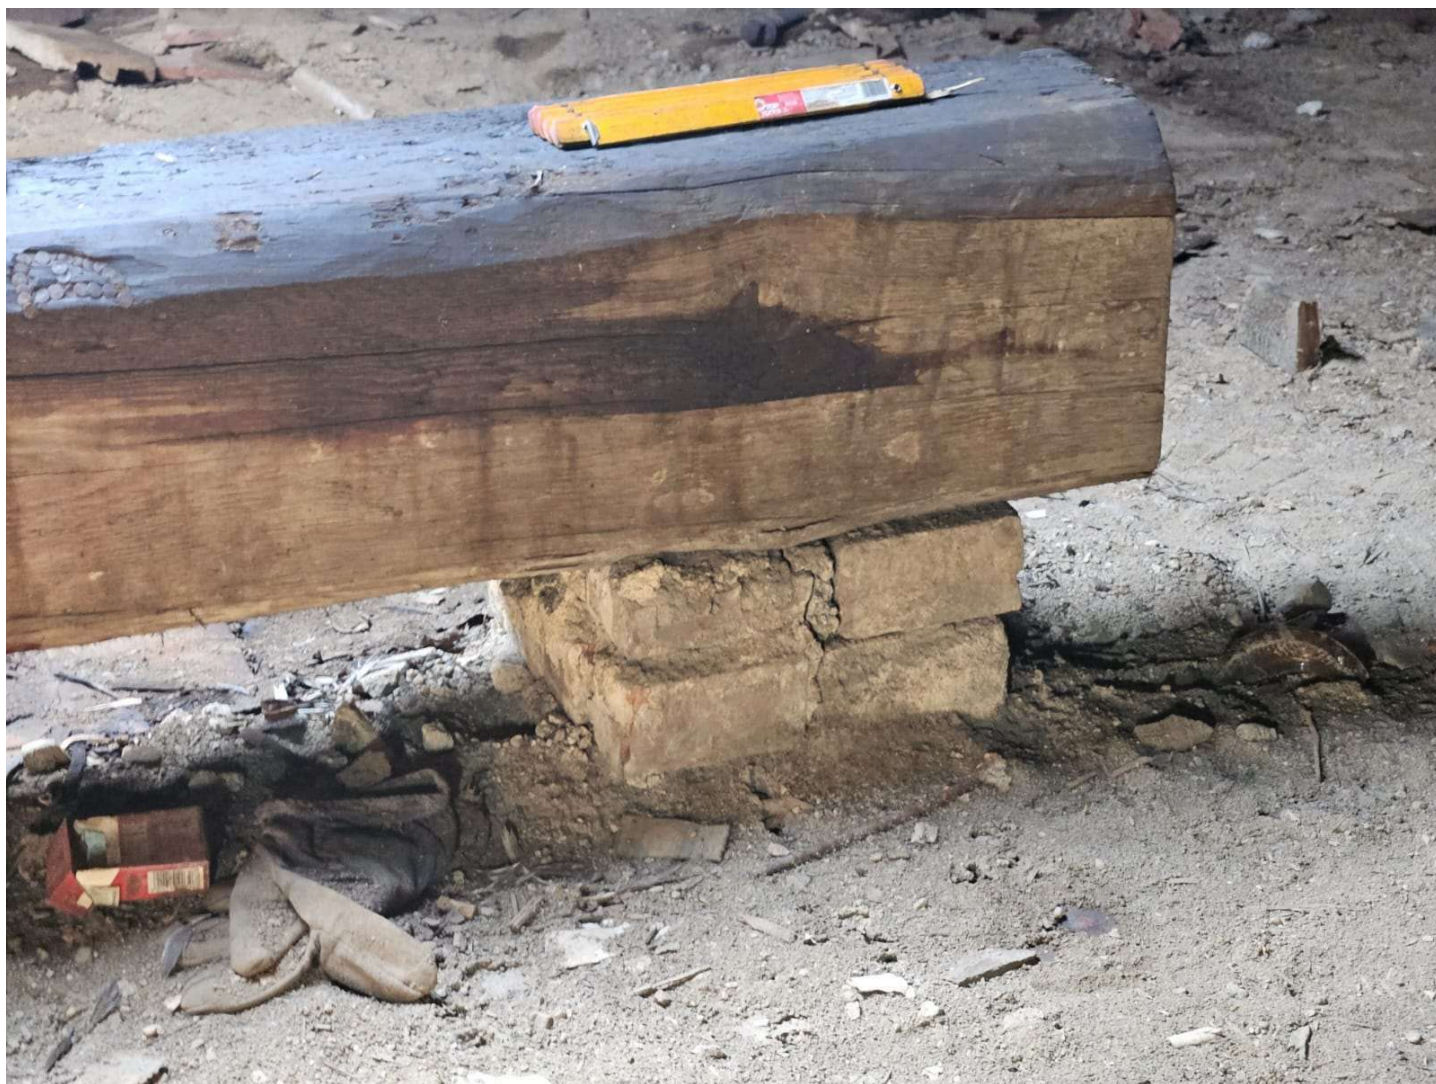
Nieprawidłowe podwaliny pod kleszczami

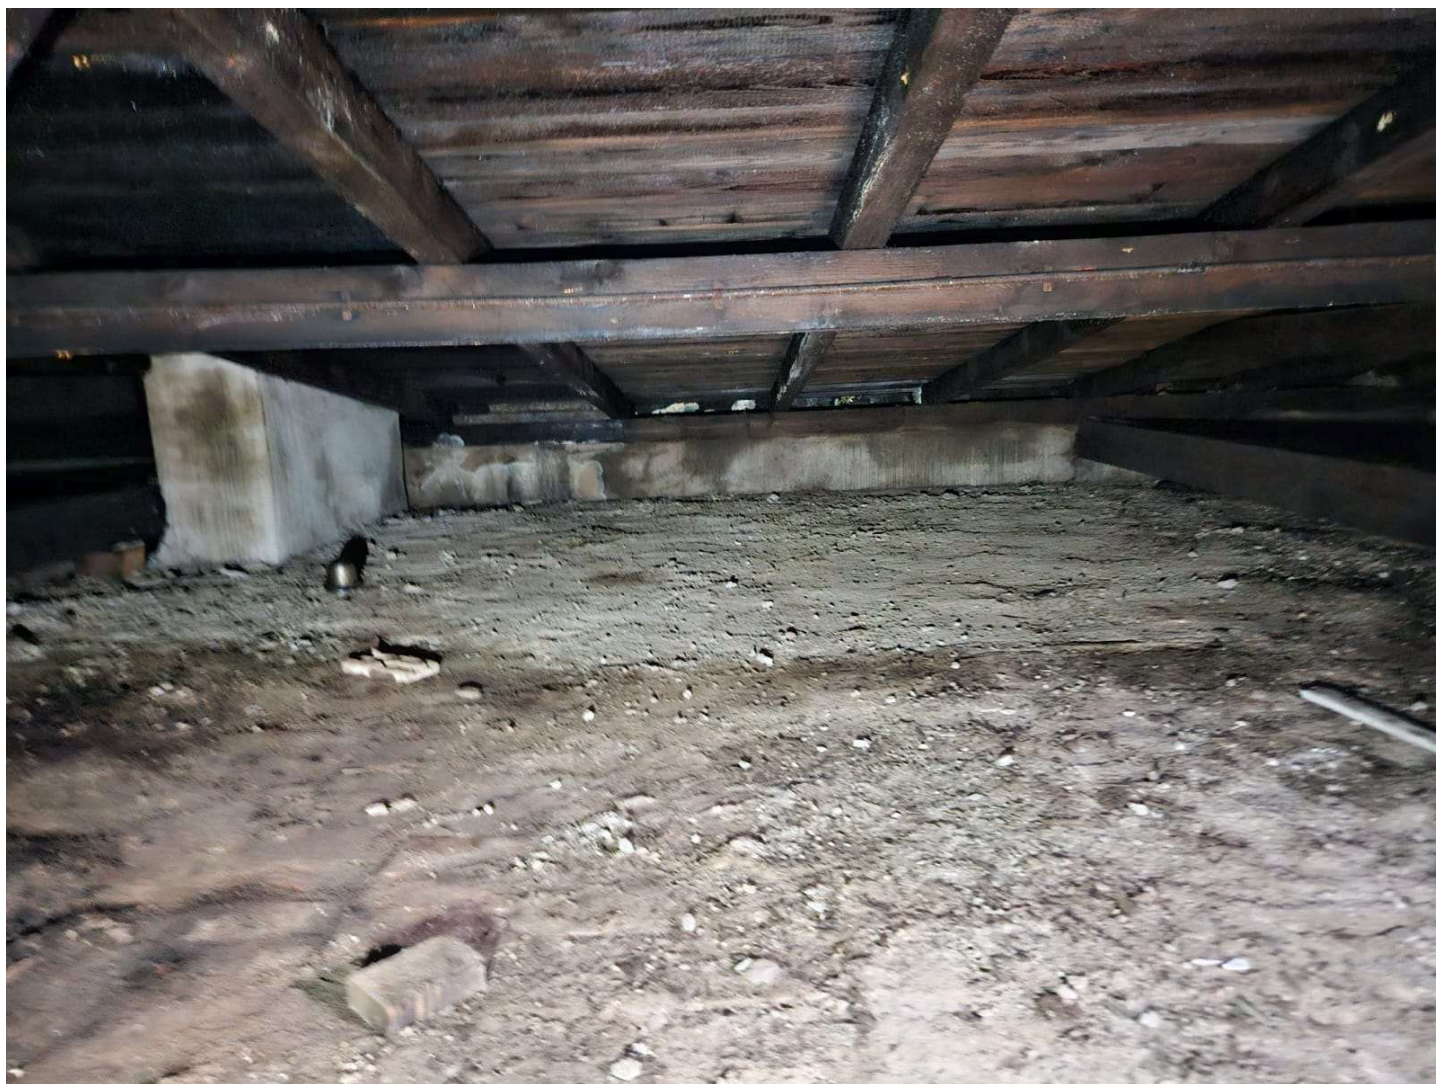
Zawilgocenie ścianki kolankowej, zły stan stropu

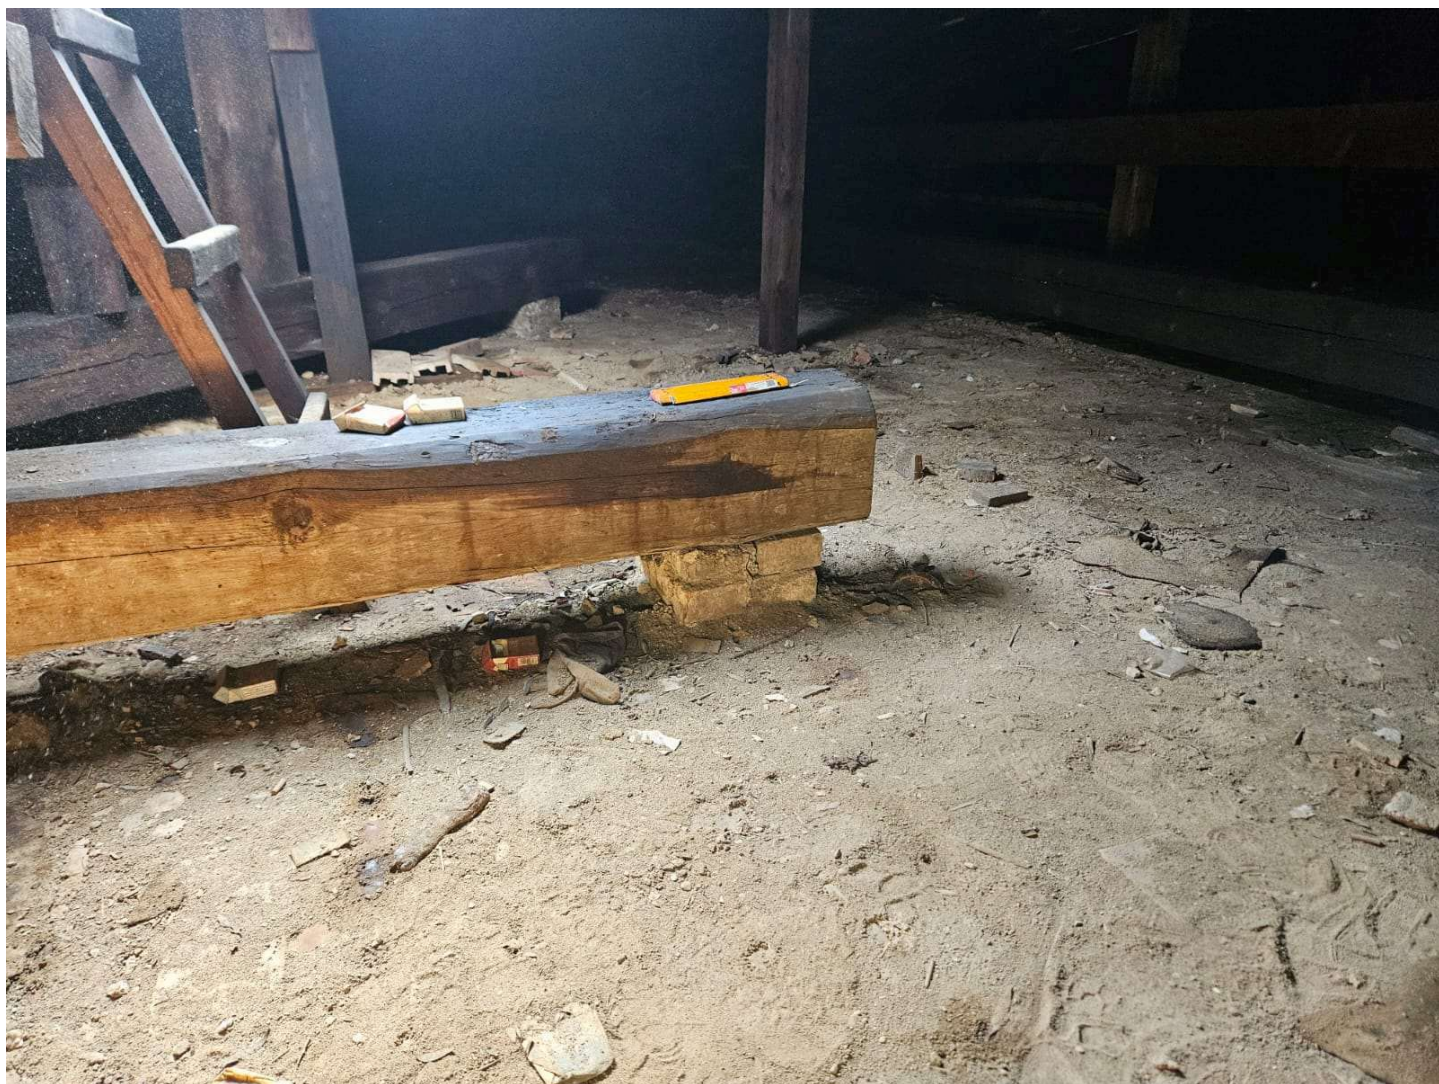
Złe podwaliny pod kleszczami

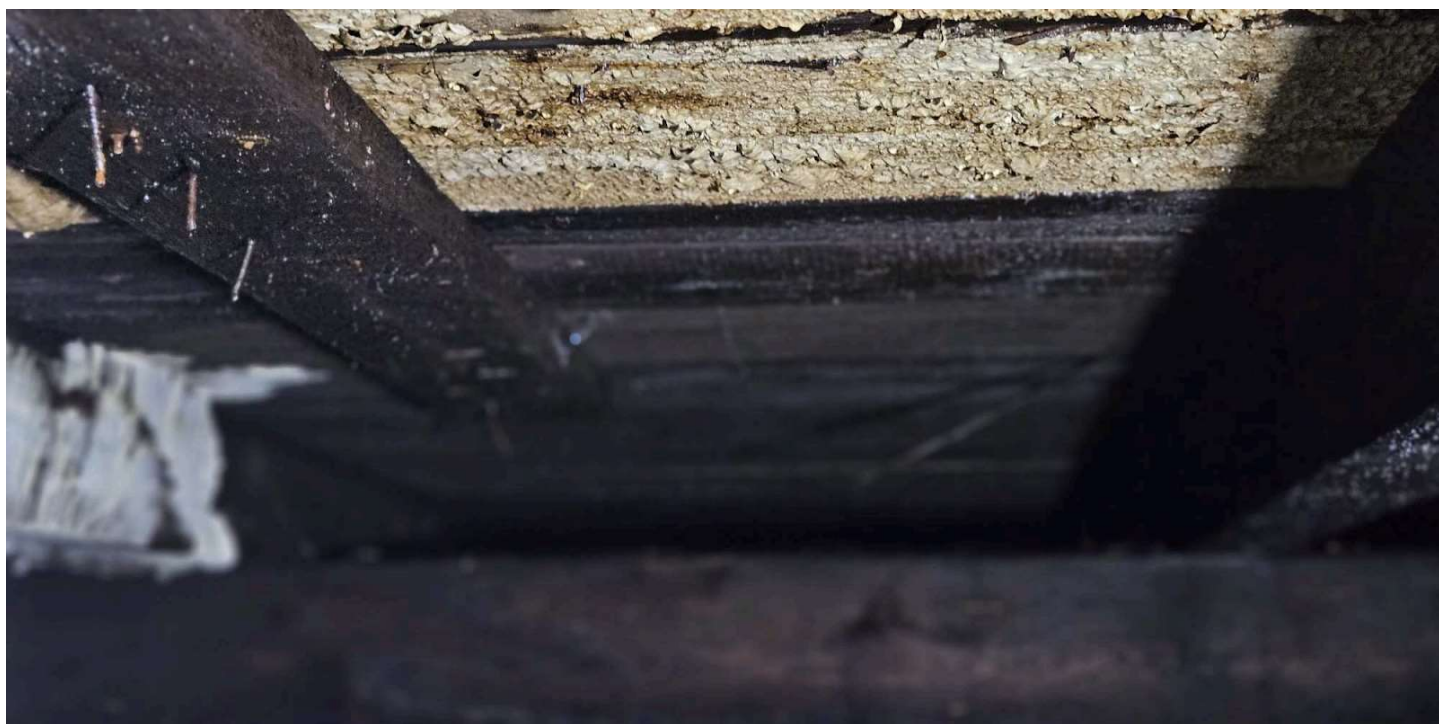
Uszkodzone poszycie

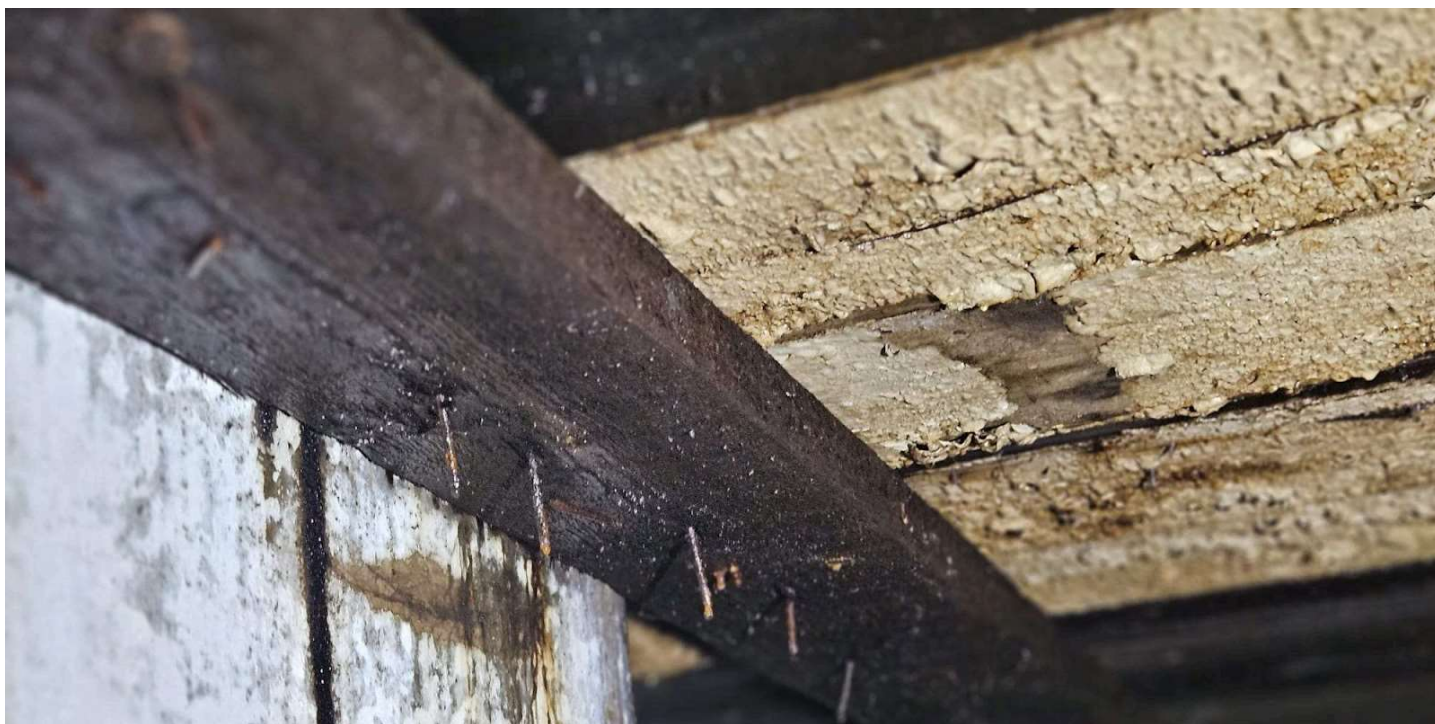
Uszkodzone poszycie

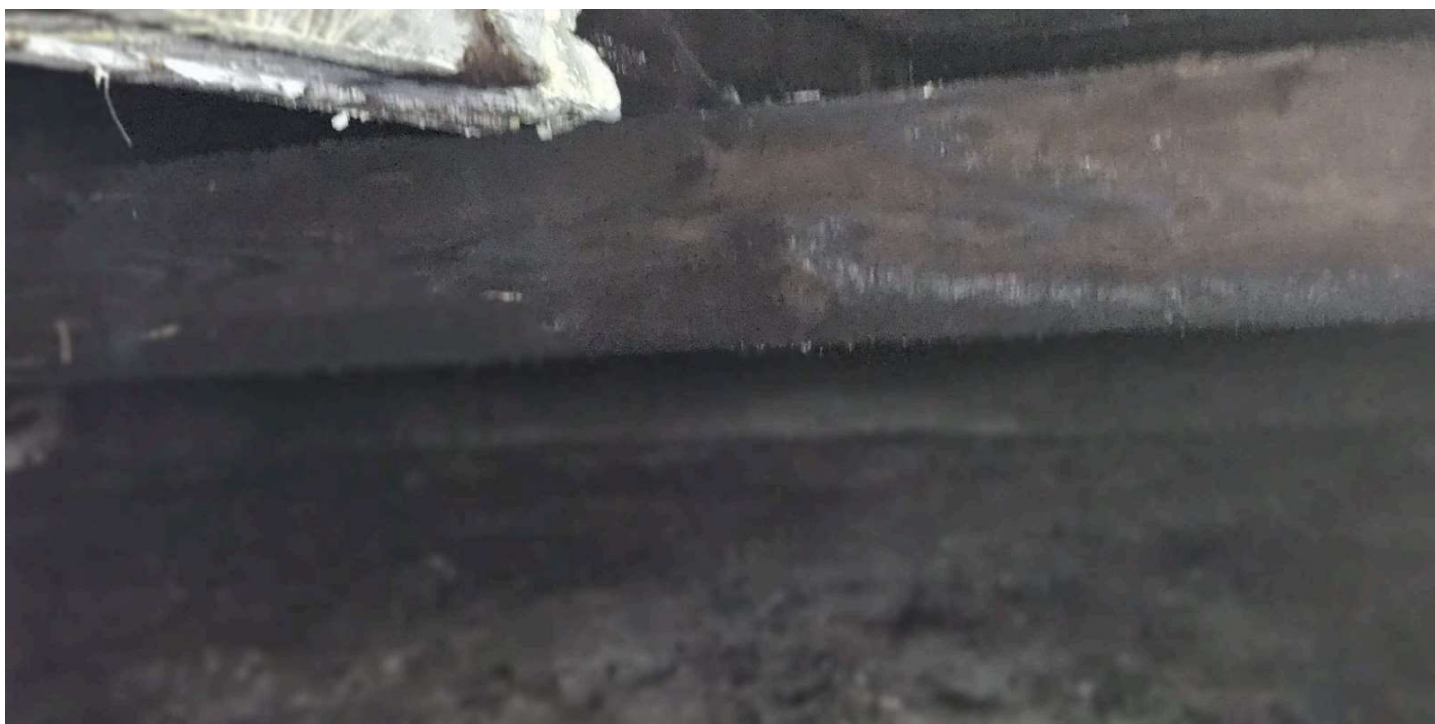
Uszkodzone poszycie

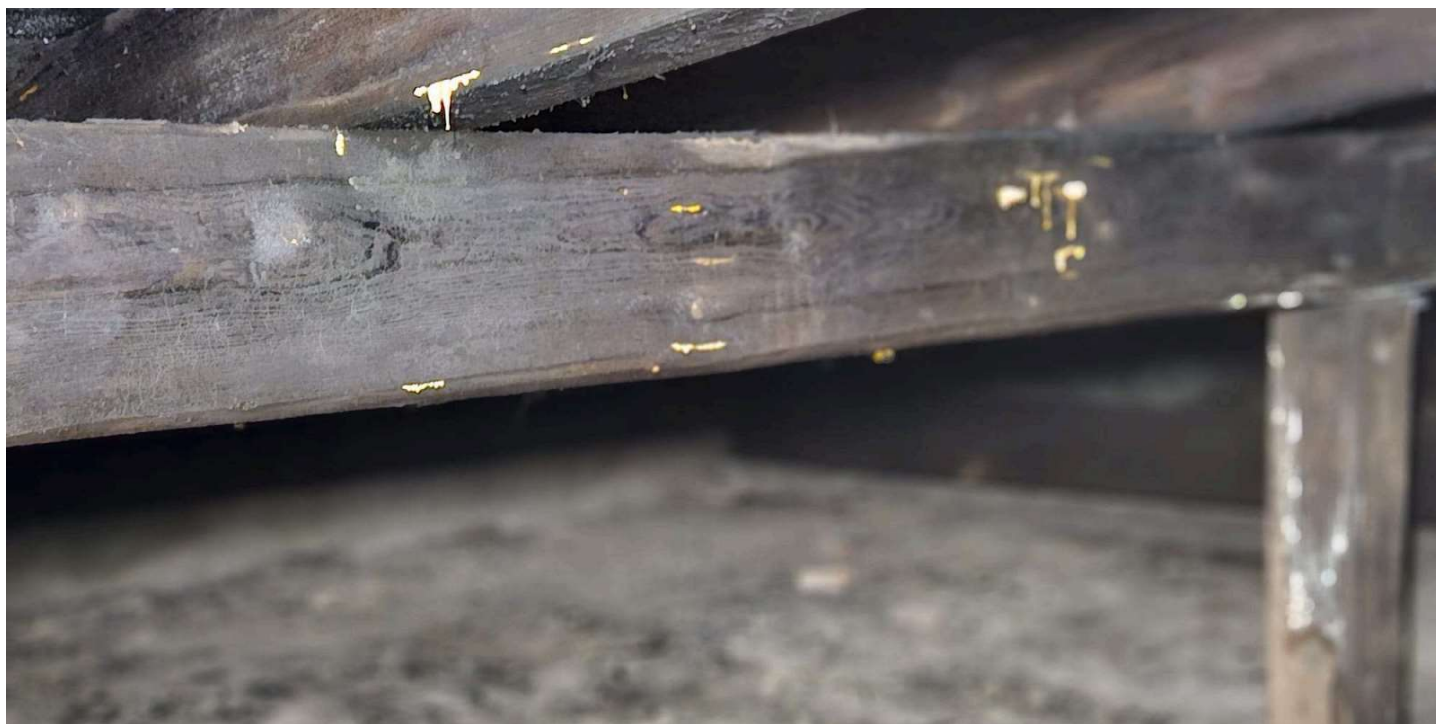
Uszkodzone elementy konstrukcyjne więźby

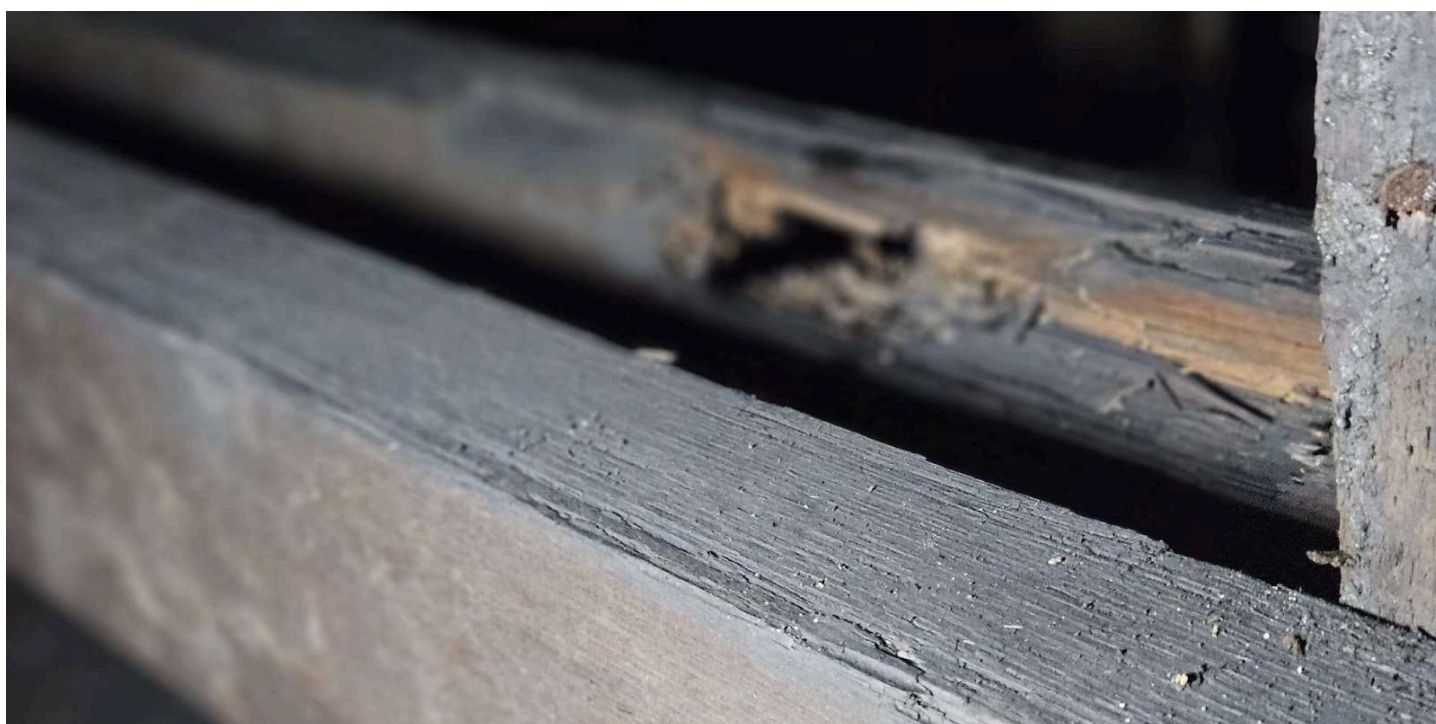
Uszkodzone elementy konstrukcyjne więźby

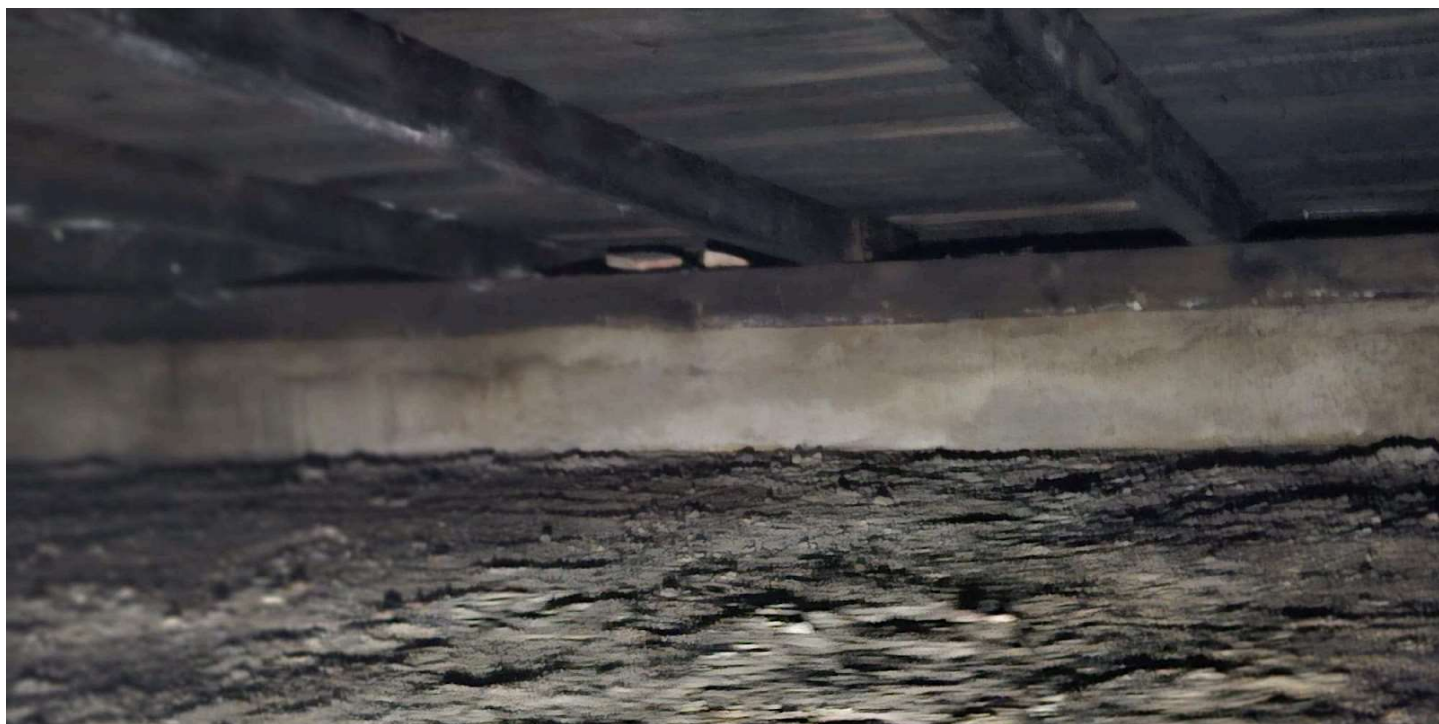
Uszkodzone elementy konstrukcyjne więźby

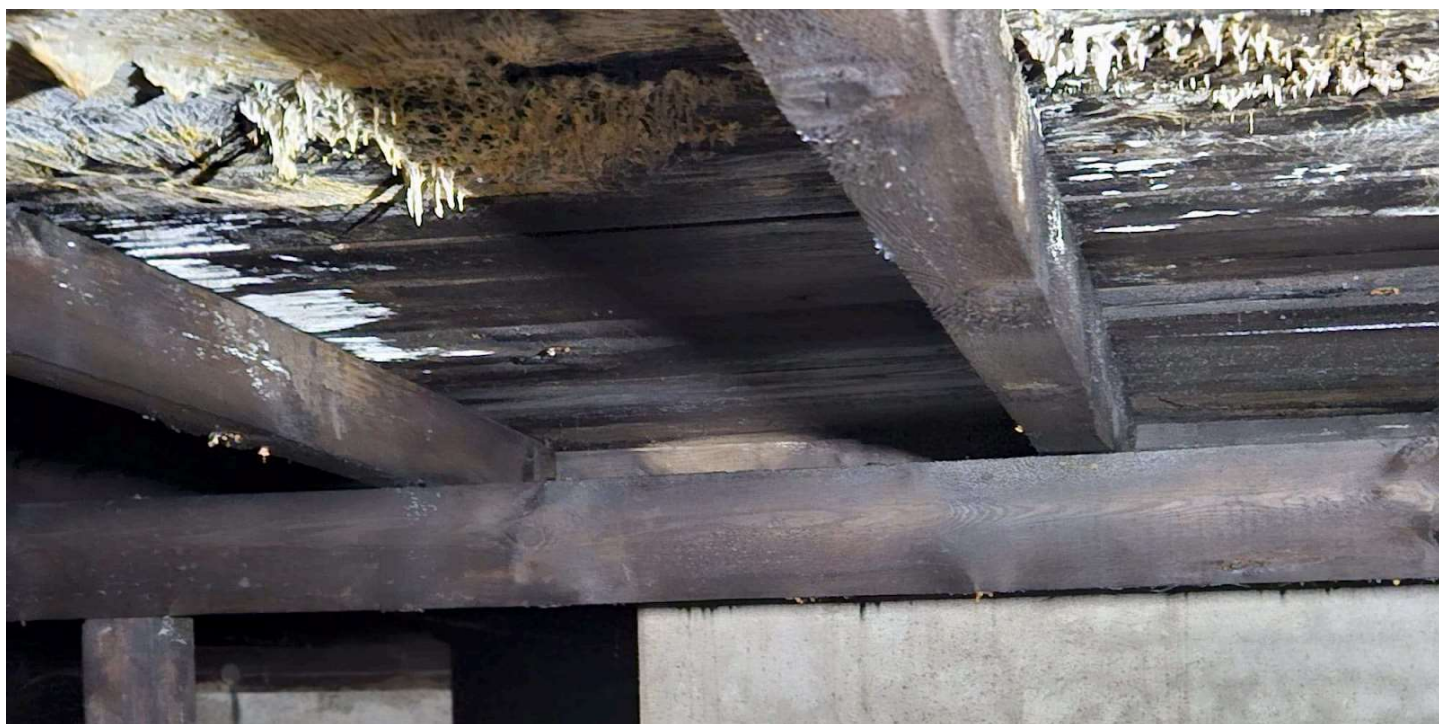
Uszkodzone poszycie
