Załącznik do ekspertyzy mykologicznej

Ekspertyza techniczna więźby dachu budynku pralni

Kliniczny Szpital Psychiatryczny SPZOZ w Rybniku
ul. Gliwicka 33, 44-201 Rybnik

Maj 2024

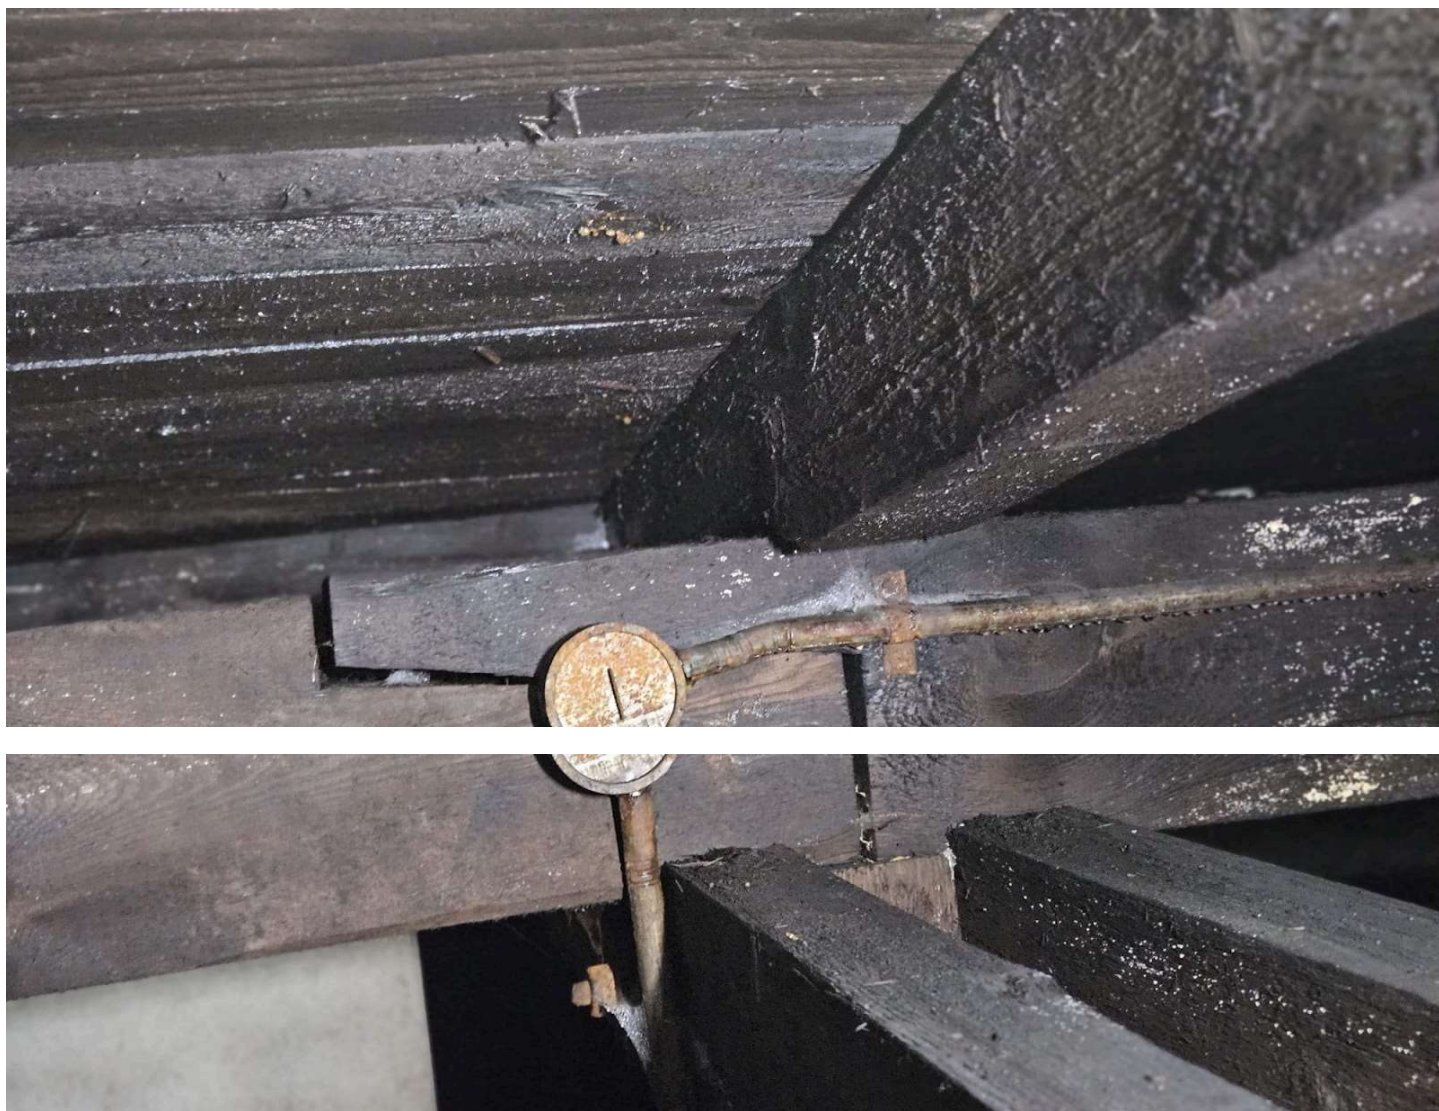
Instalacja elektryczna zagrażająca zapaleniem

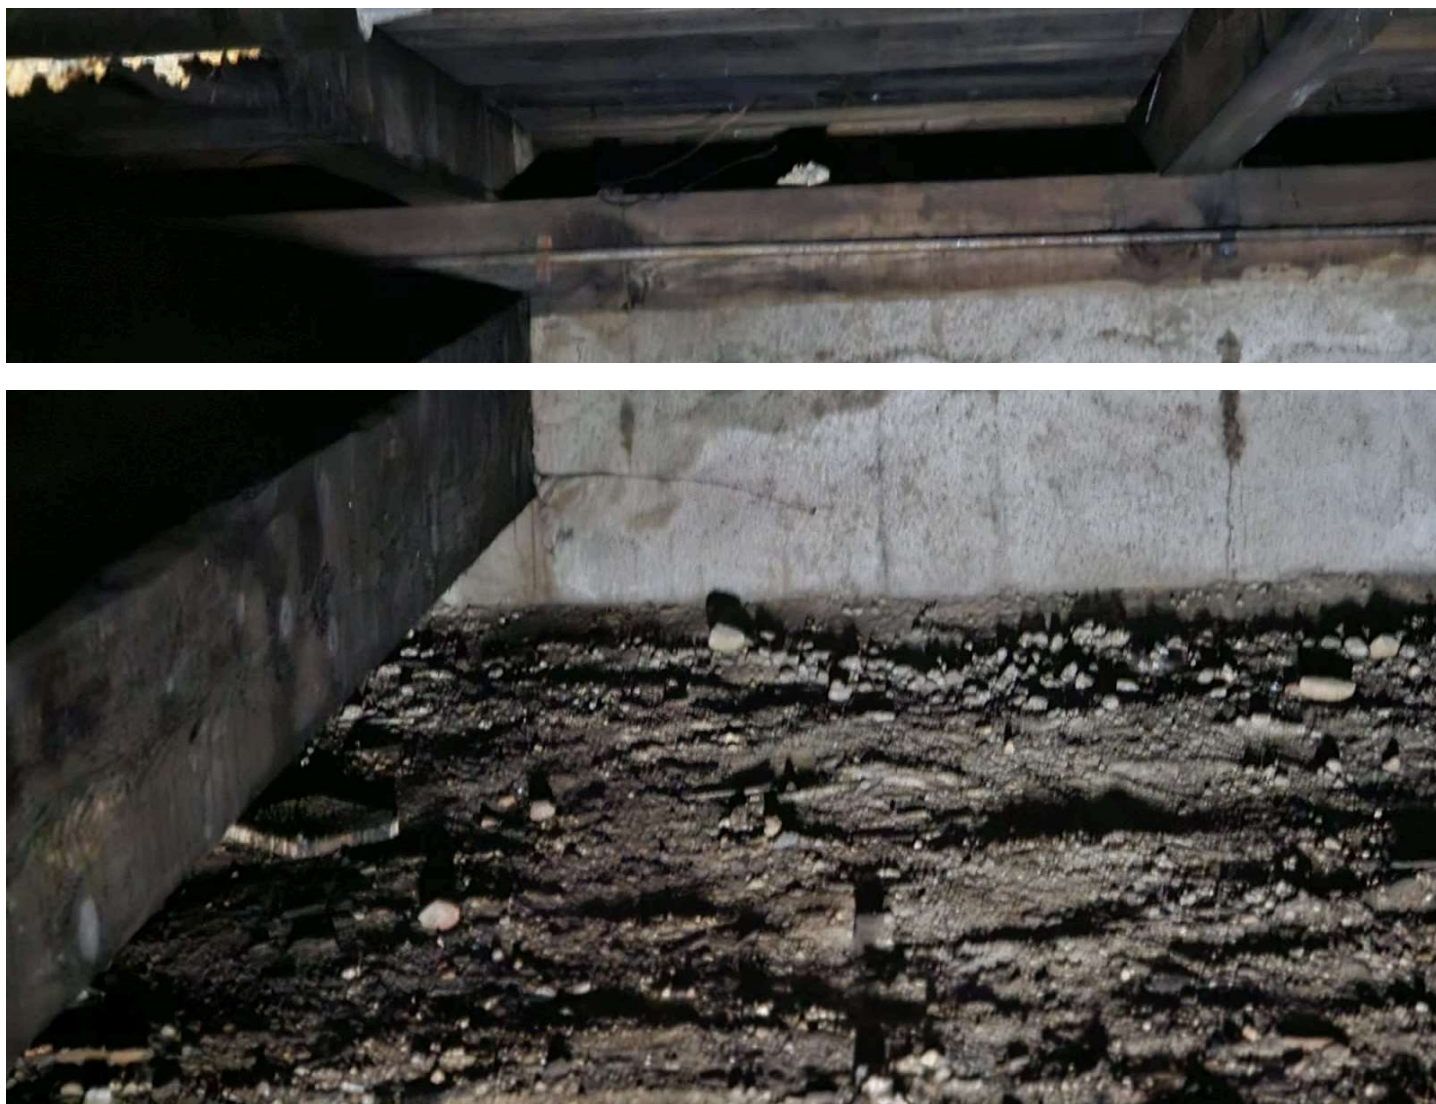
Instalacja elektryczna zagrażająca zapaleniem

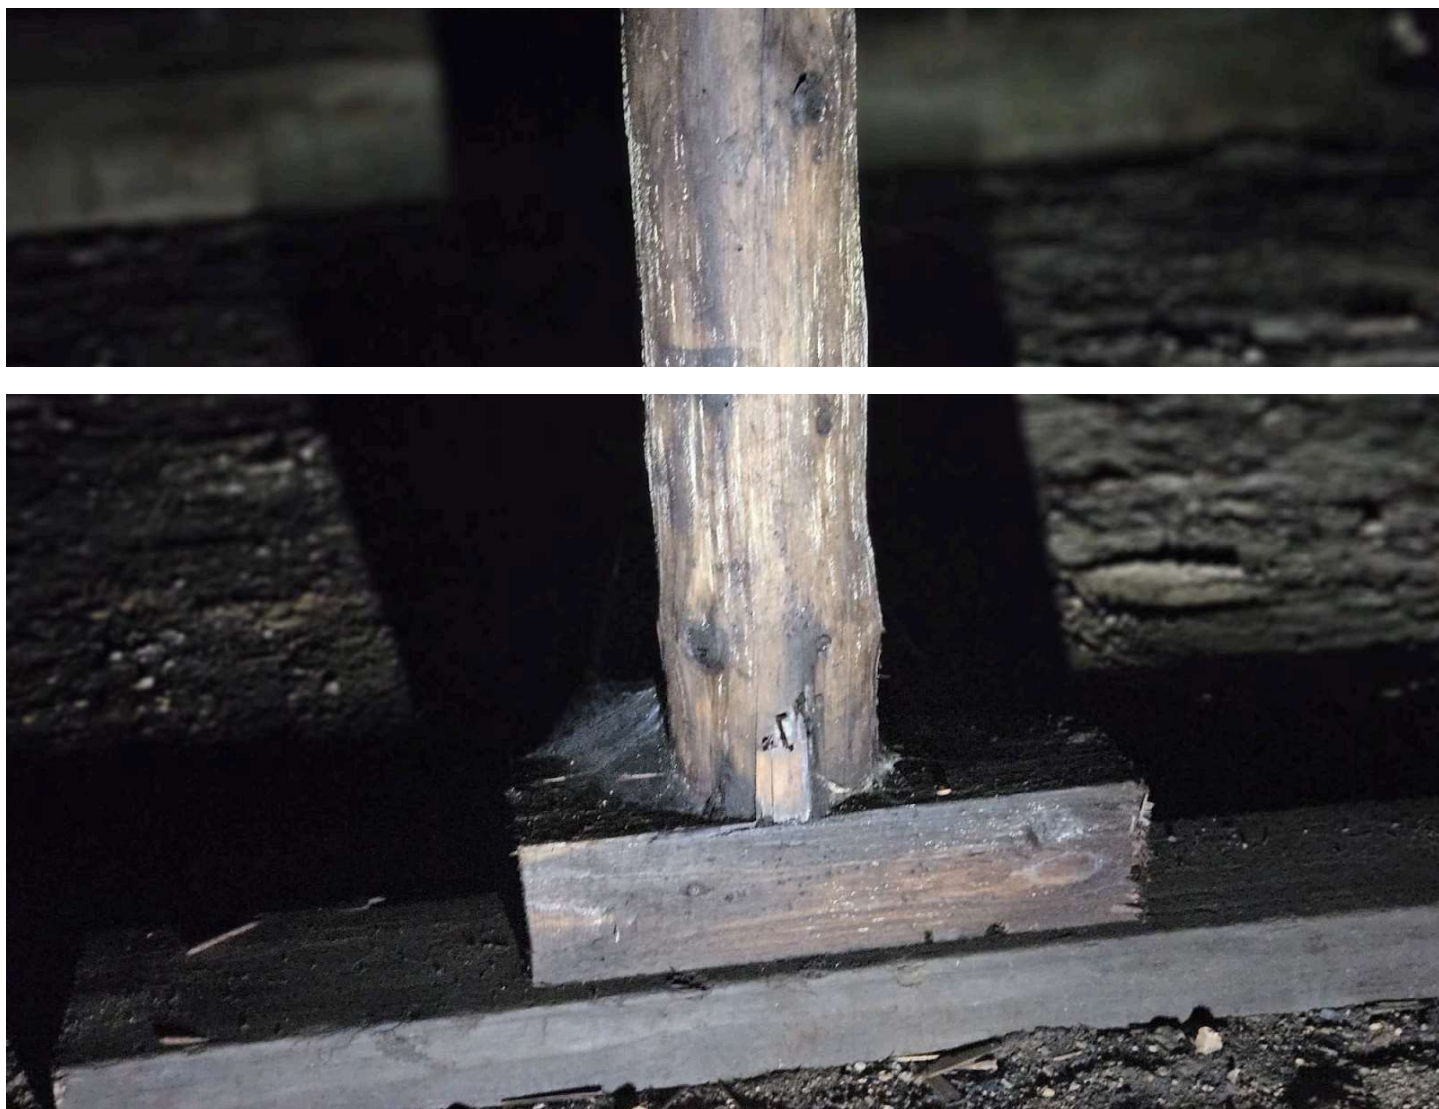
Zły stan podwalin i stropu

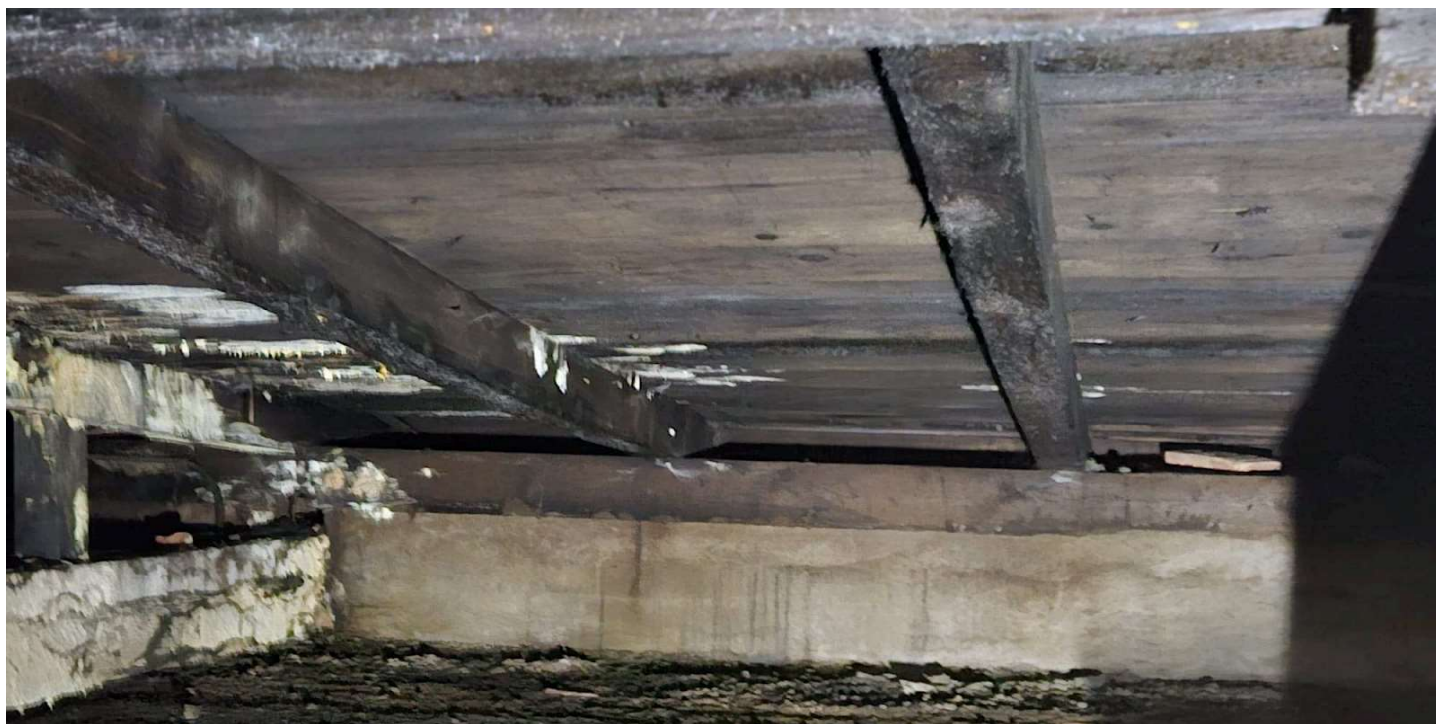
Zawilgocenie więzby

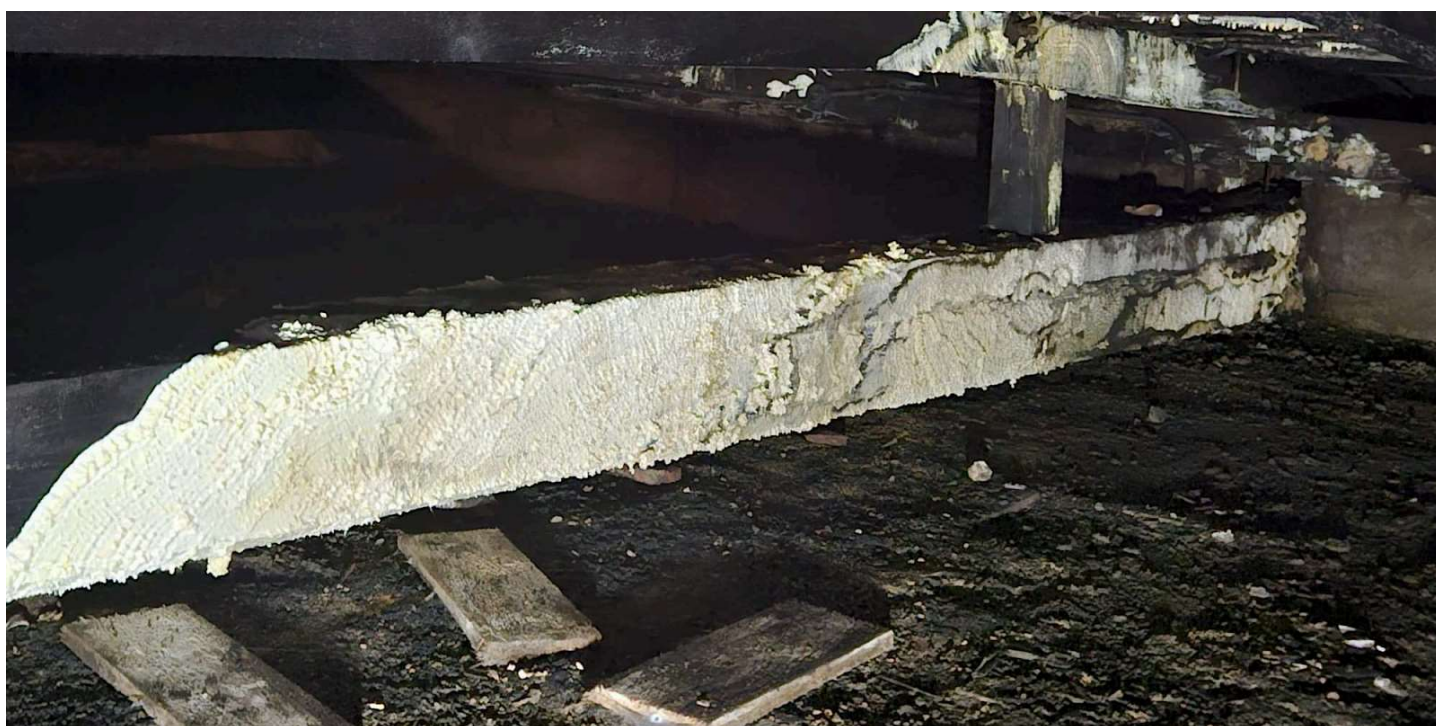
Zawilgocenie więzby

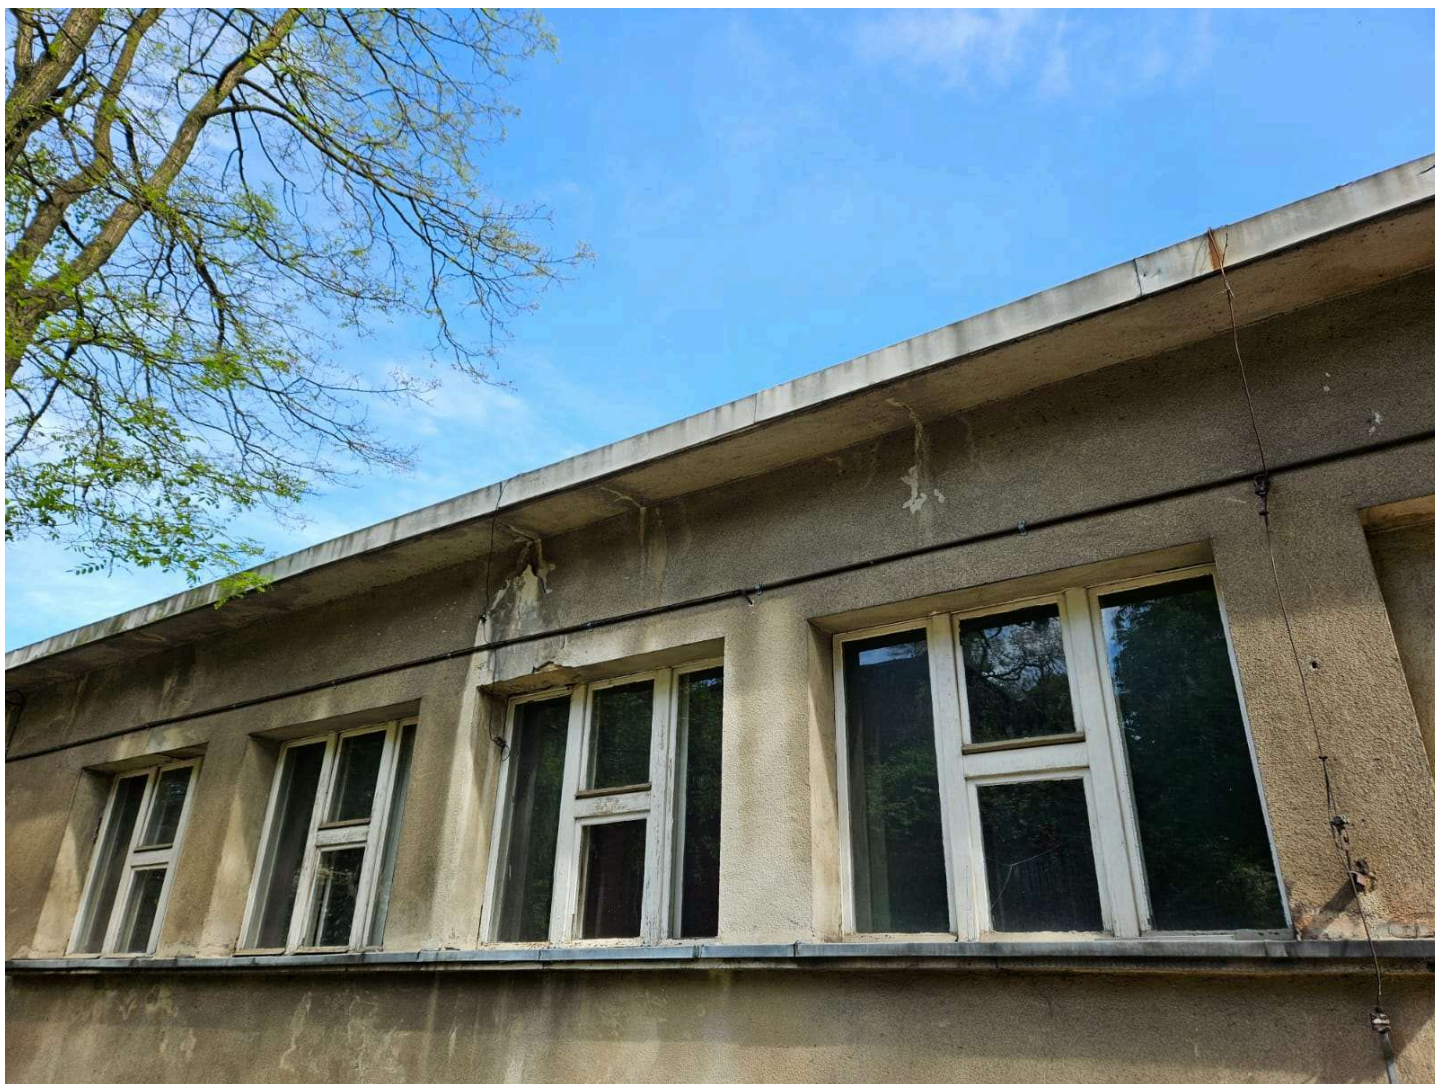
Zawilgocenia ścian w wyniku źle wykonanych obróbek na styku ściany z dachem, rynien spustowych

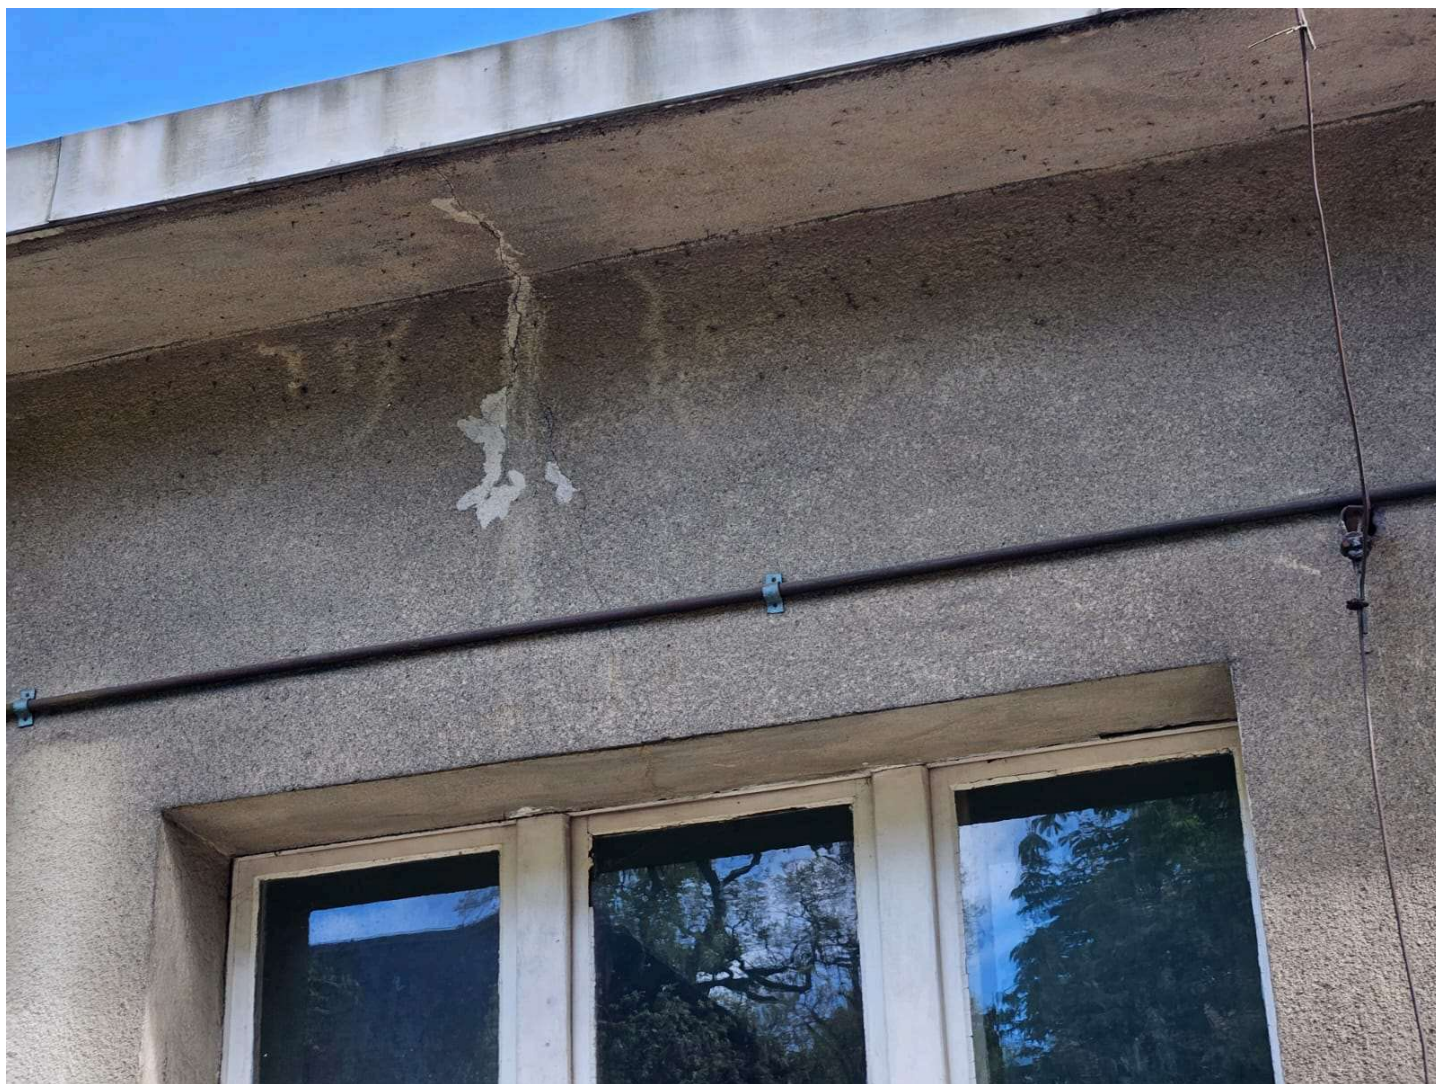
Zawilgocenia ścian w wyniku źle wykonanych obróbek na styku ściany z dachem, rynien spustowych

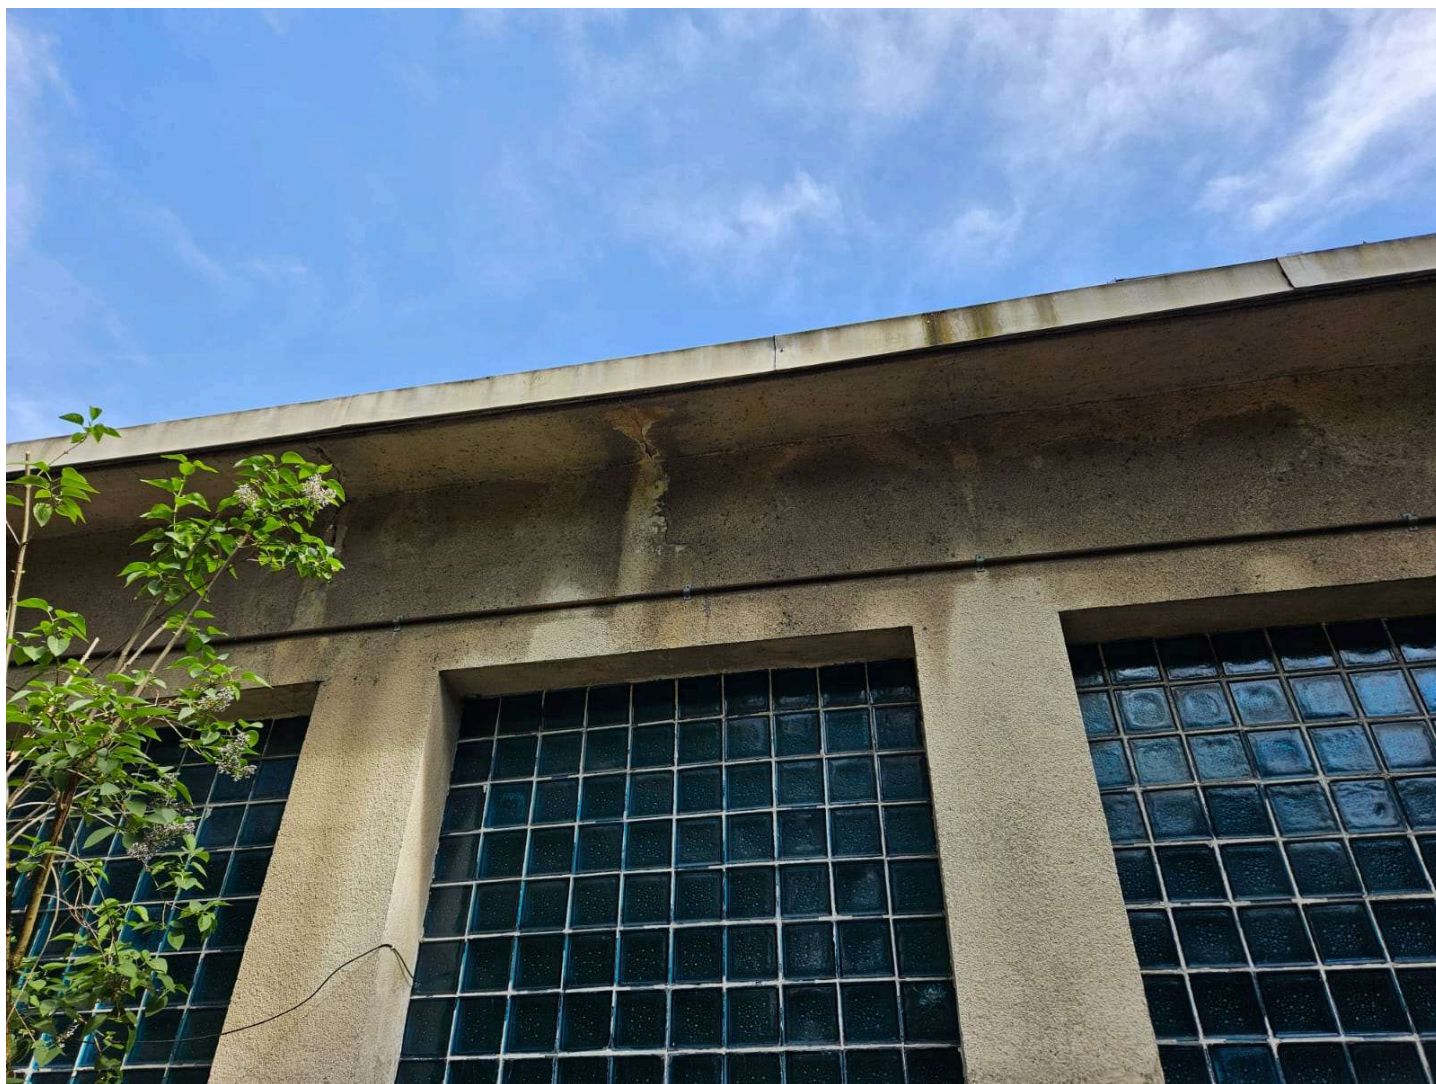
Zawilgocenia ścian w wyniku źle wykonanych obróbek na styku ściany z dachem, rynien spustowych

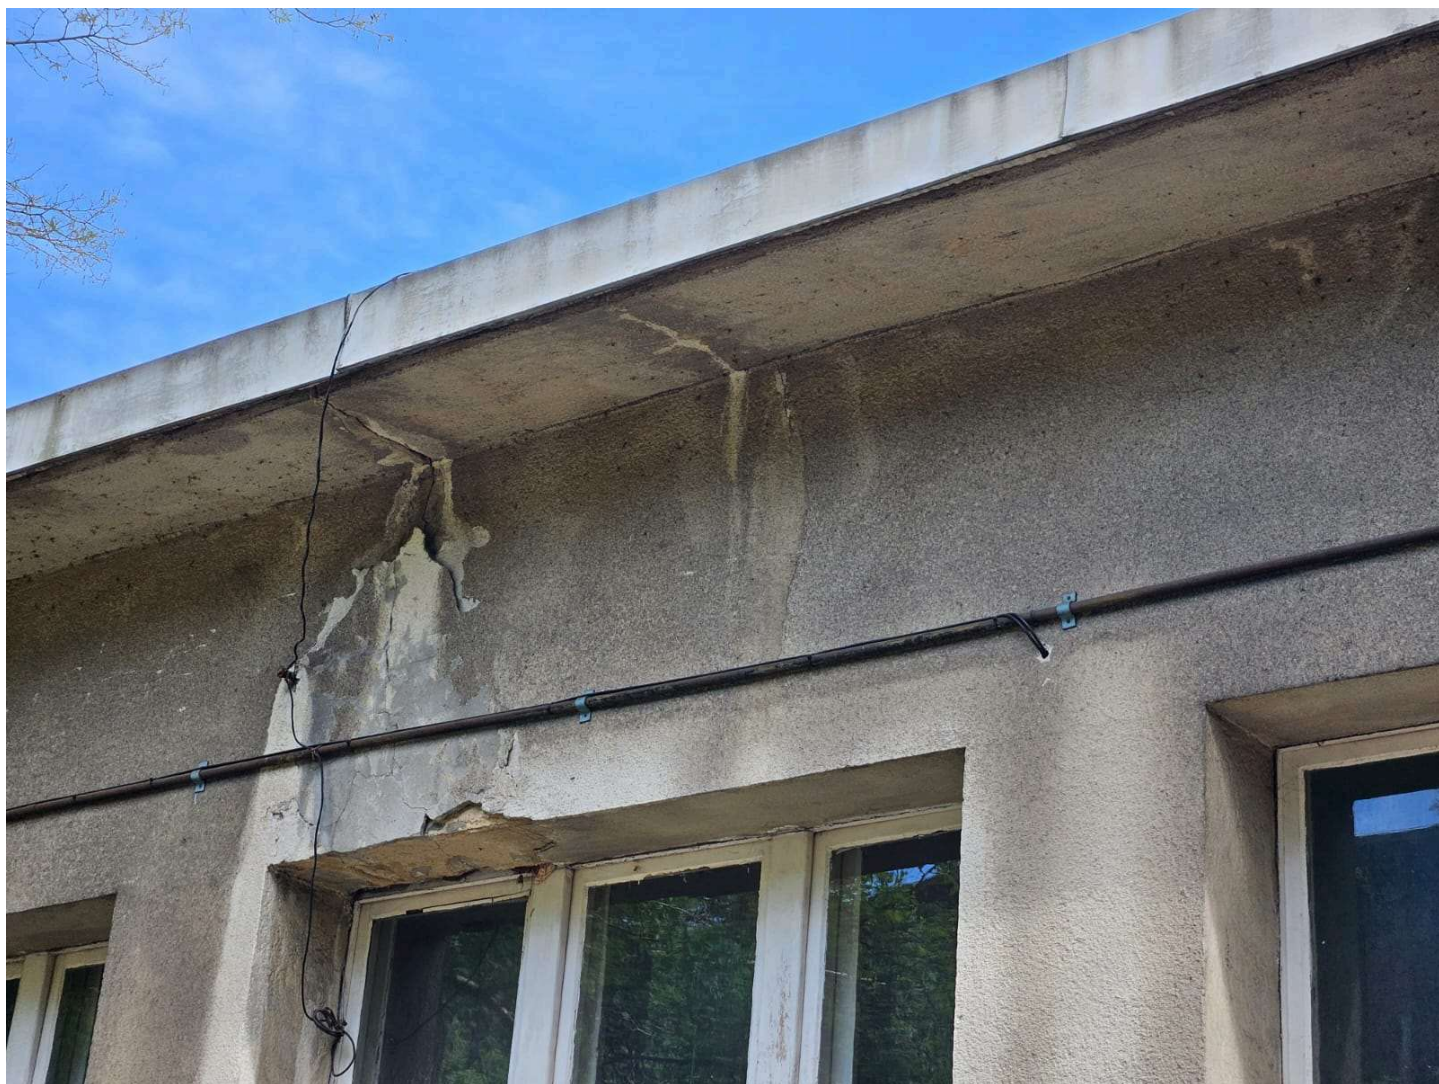
Zawilgocenia ścian w wyniku źle wykonanych obróbek na styku ściany z dachem, rynien spustowych

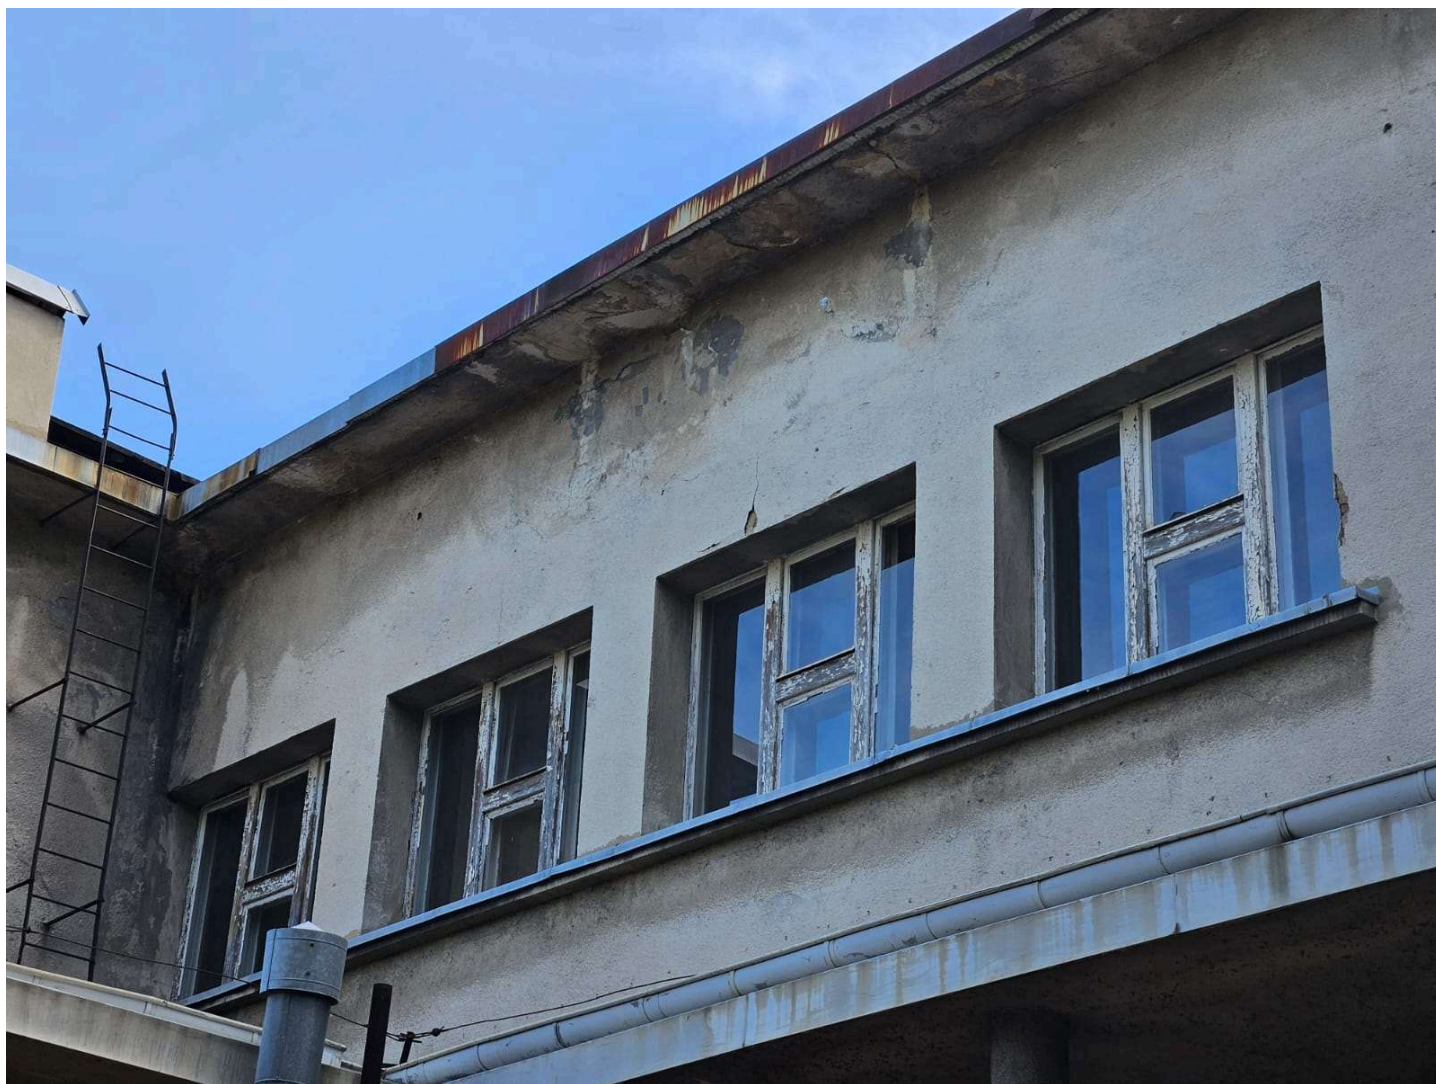
Zawilgocenia ścian w wyniku źle wykonanych obróbek na styku ściany z dachem, rynien spustowych

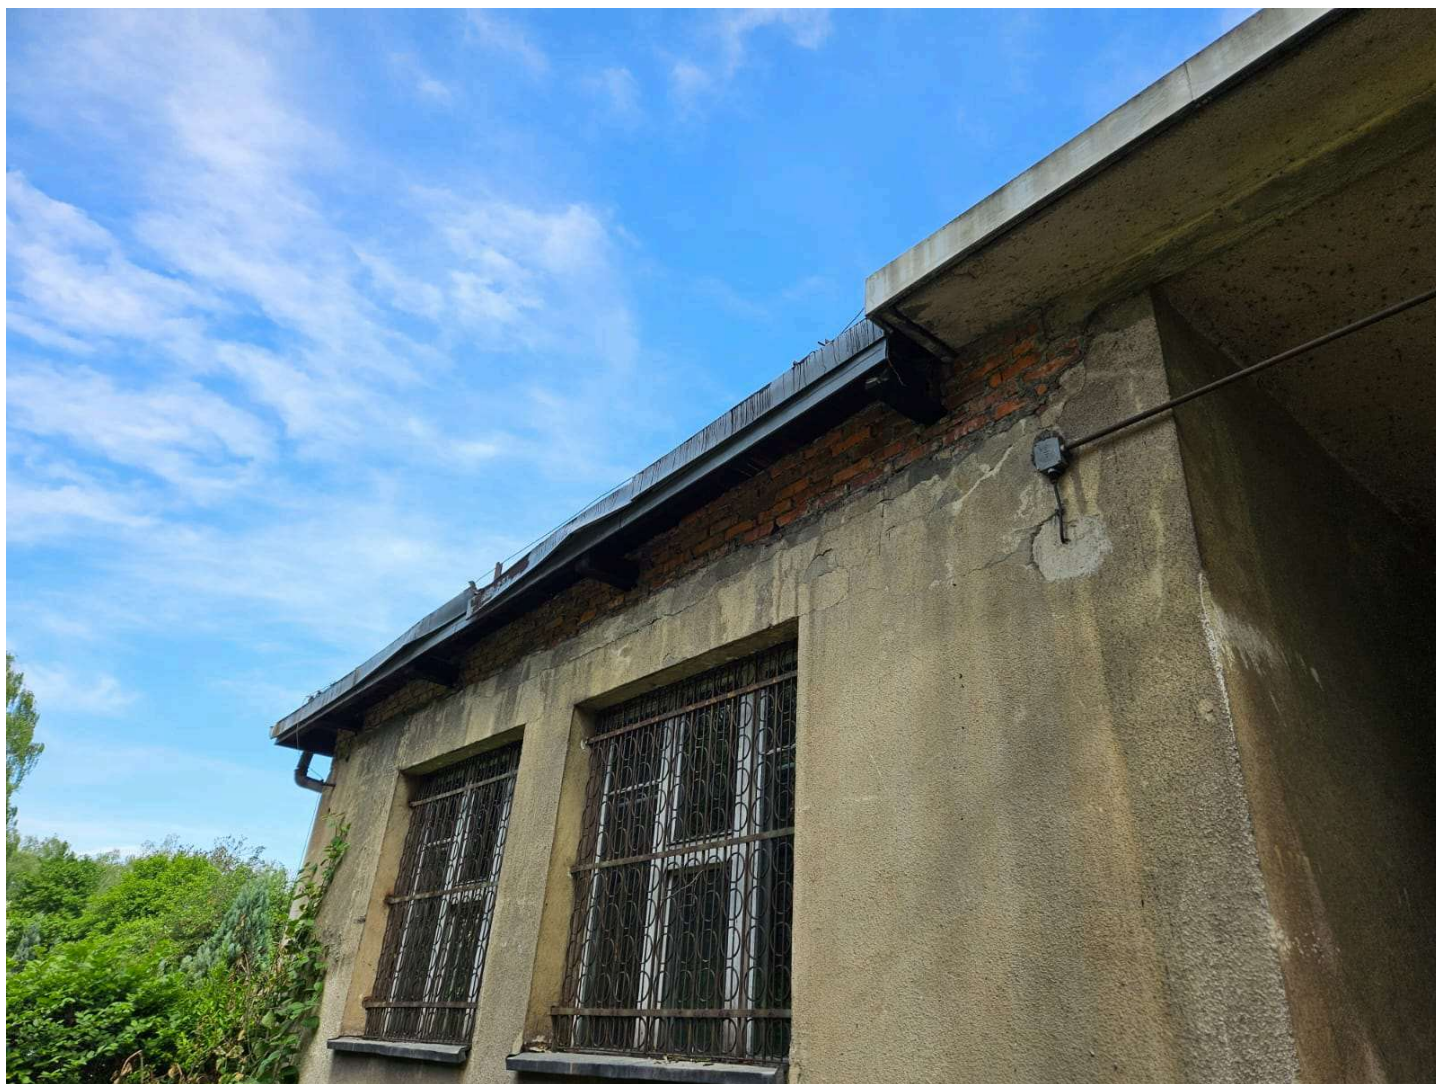
Zawilgocenia ścian w wyniku źle wykonanych obróbek na styku ściany z dachem, rynien spustowych

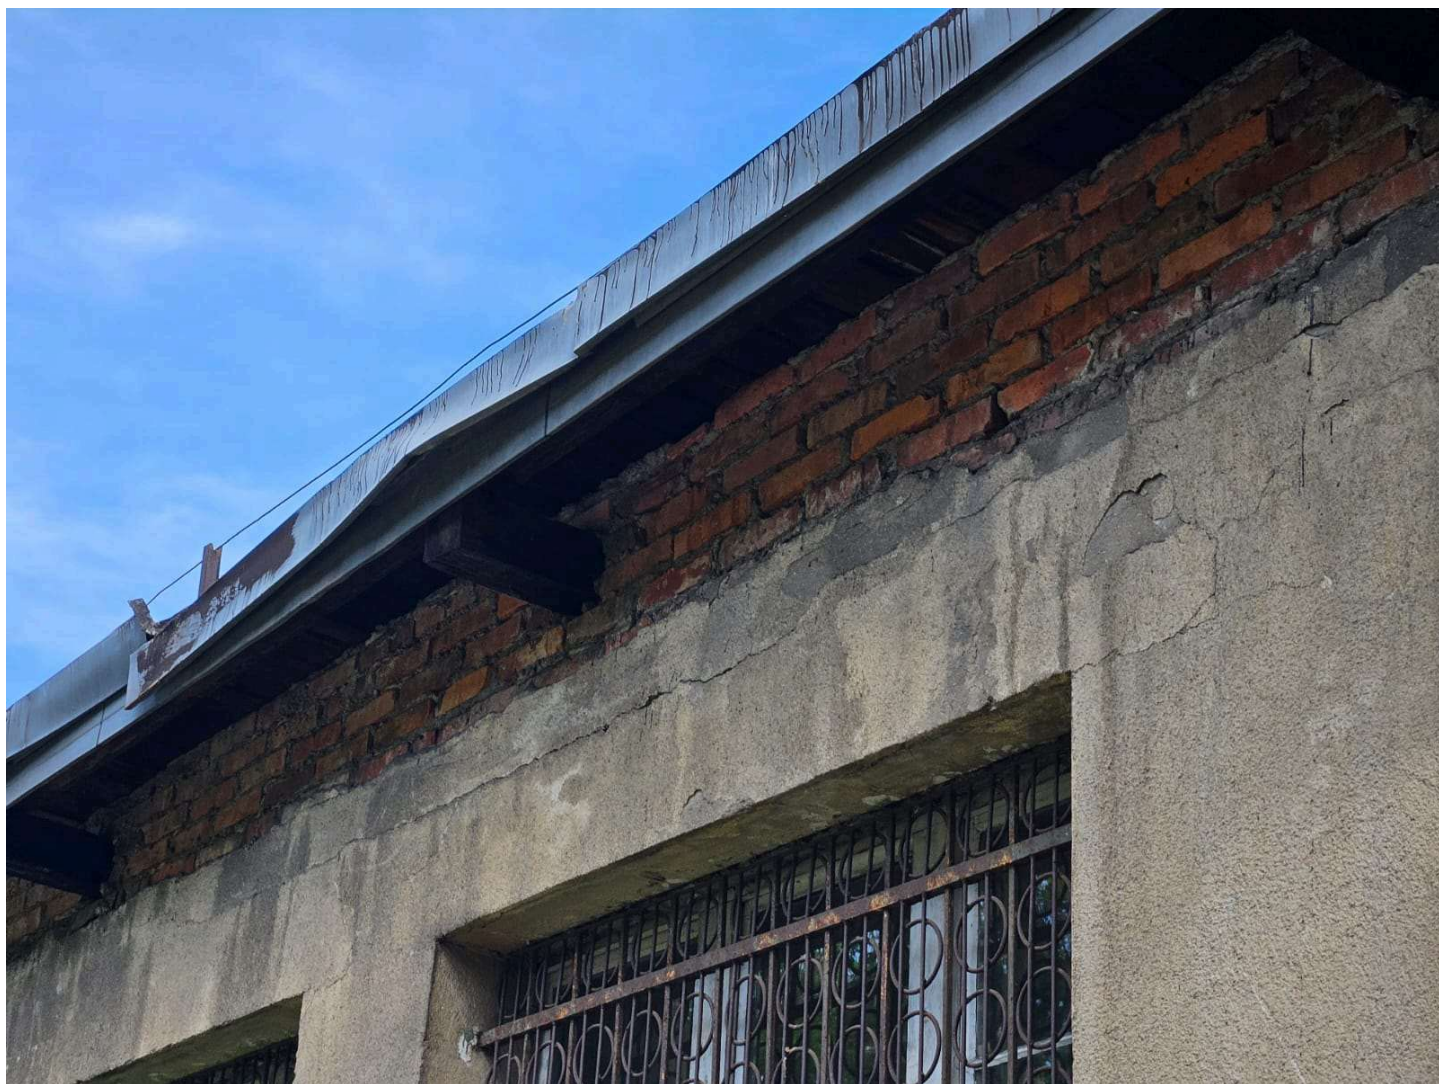
Zawilgocenia ścian w wyniku źle wykonanych obróbek na styku ściany z dachem, rynien spustowych

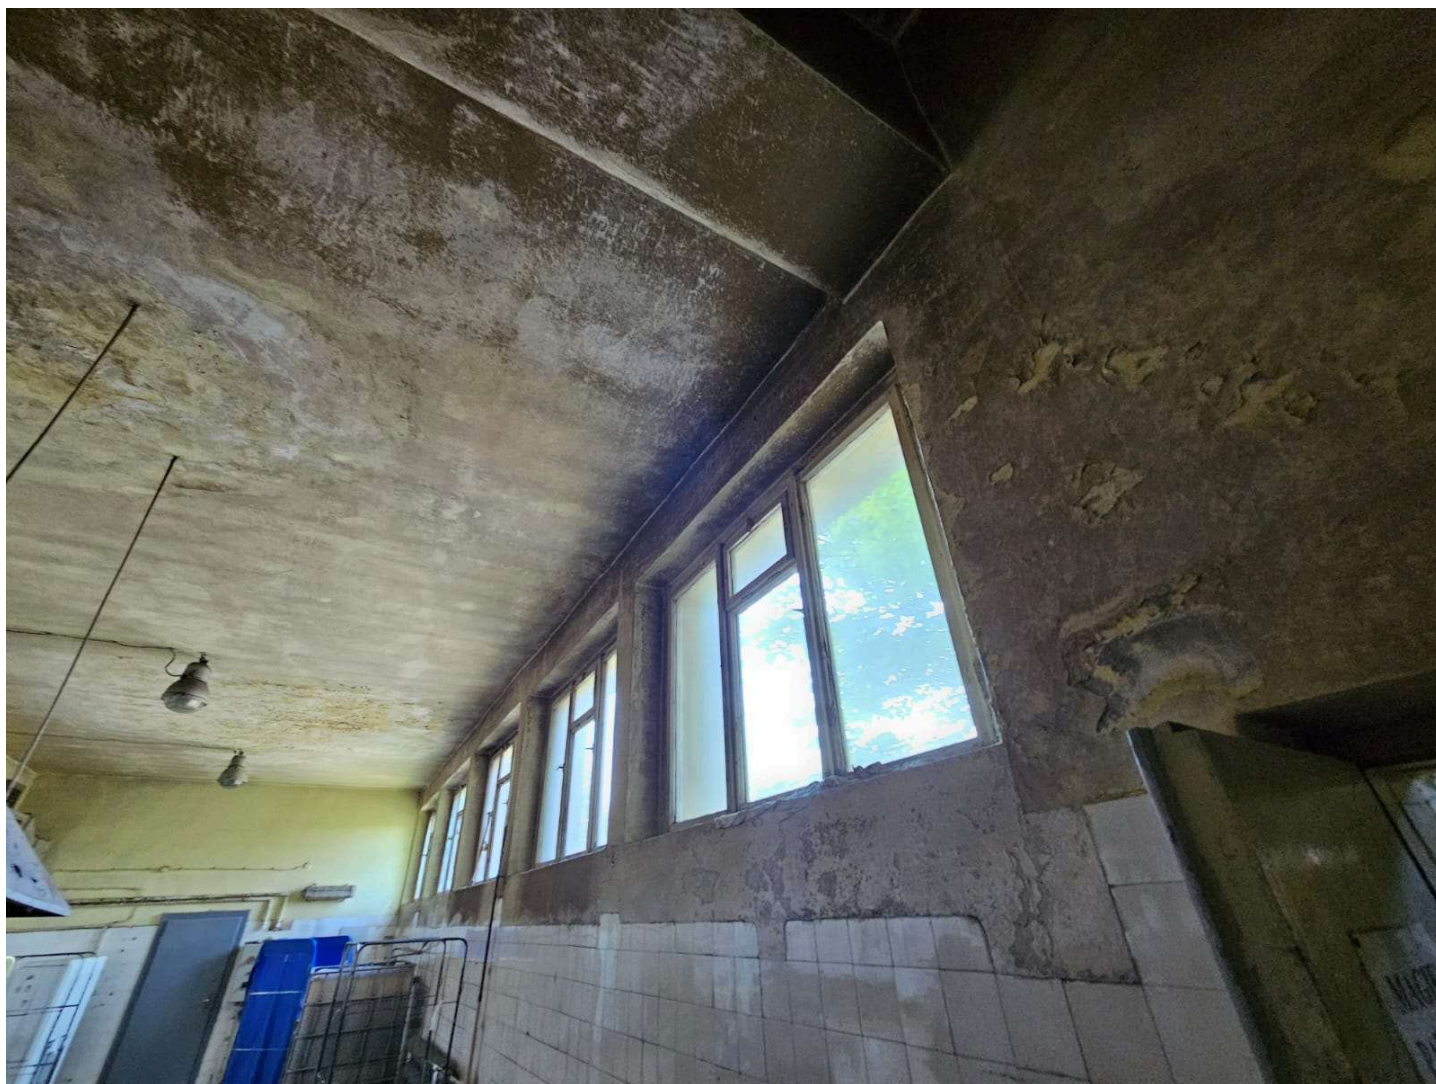
Zawilgocenia ścian w wyniku źle wykonanych obróbek na styku ściany z dachem, rynien spustowych

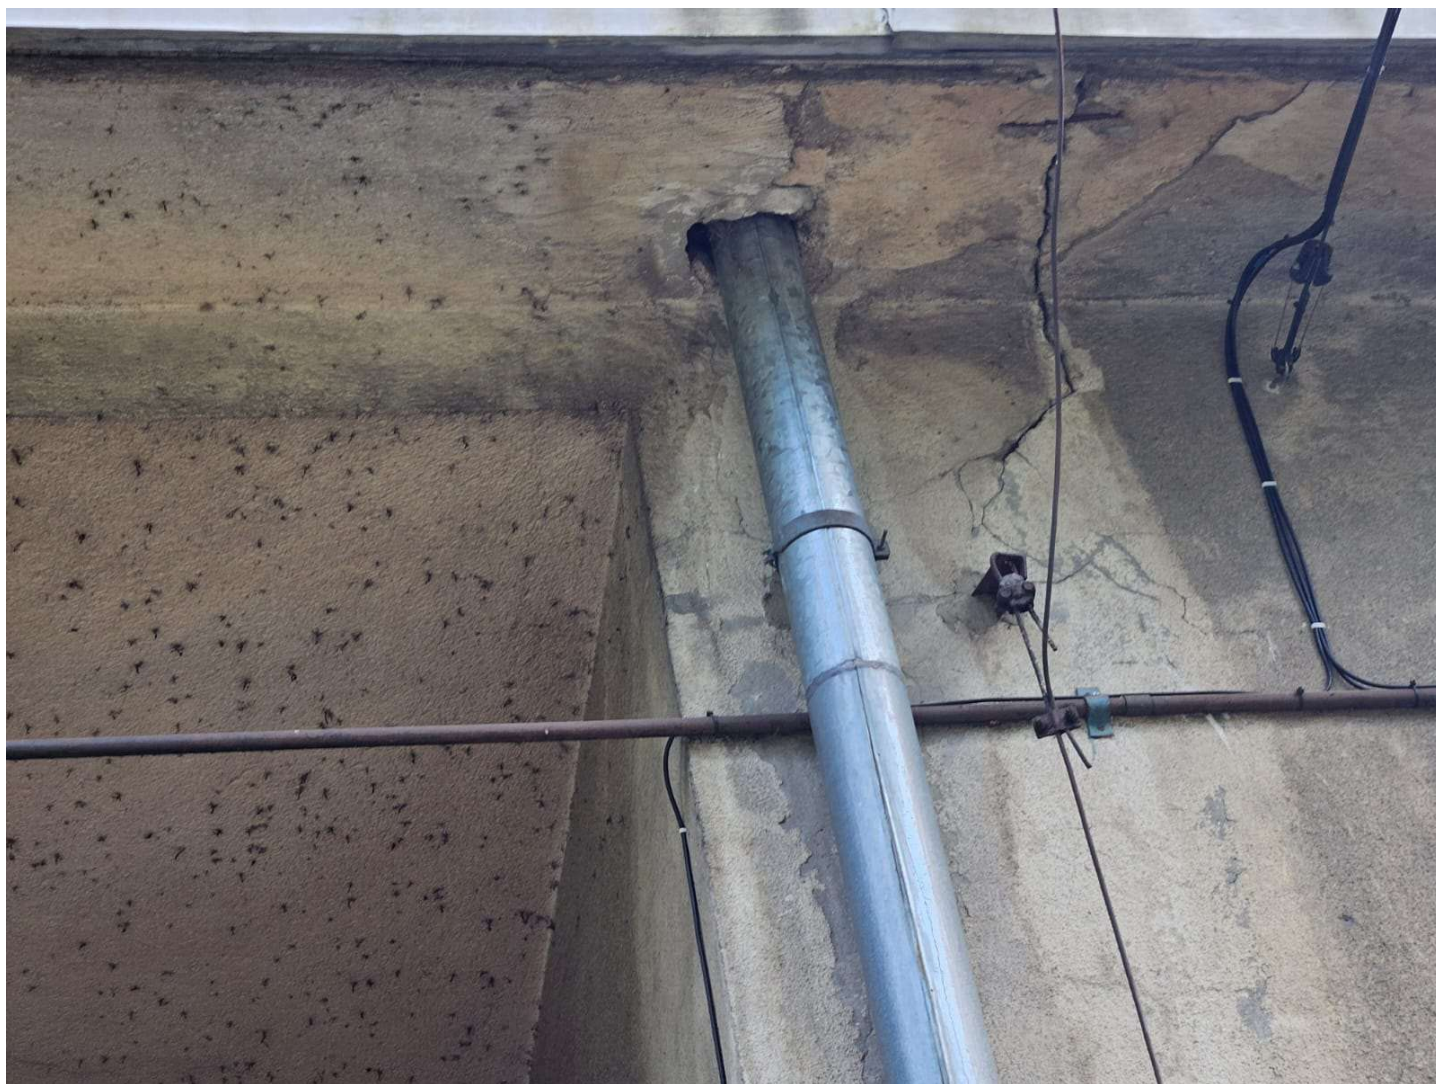
Zawilgocenia ścian w wyniku źle wykonanych obróbek na styku ściany z dachem, rynien spustowych

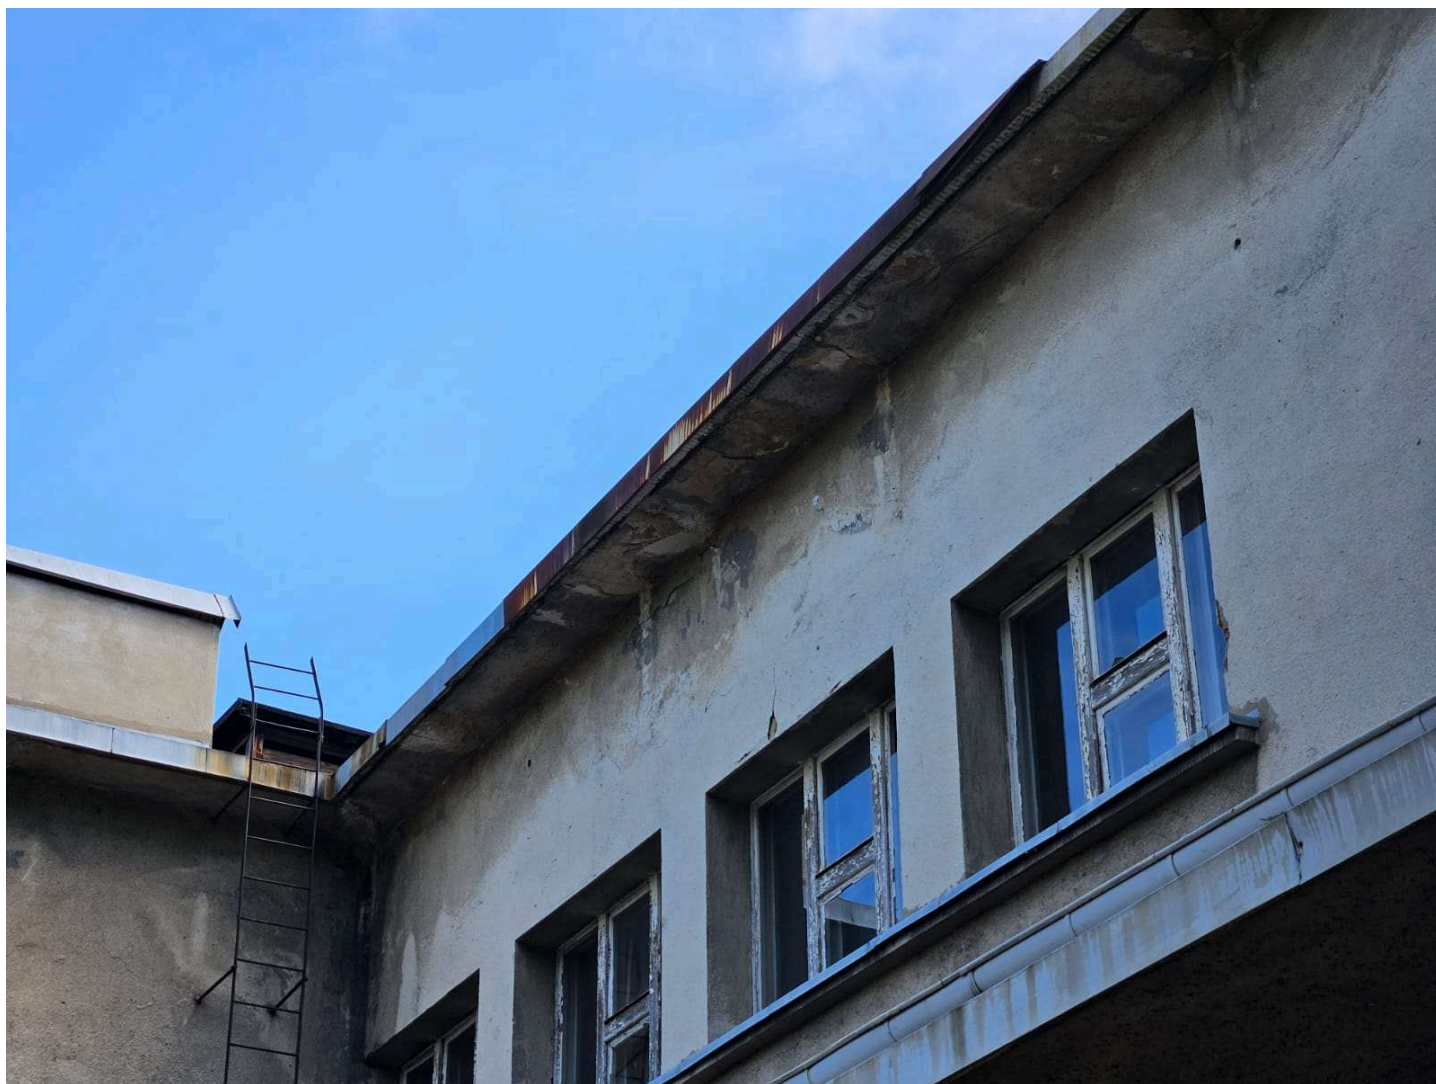
Zawilgocenia ścian w wyniku źle wykonanych obróbek na styku ściany z dachem, rynien spustowych
