Załącznik do ekspertyzy mykologicznej

Ekspertyza techniczna więźby dachu budynku pralni

Kliniczny Szpital Psychiatryczny SPZOZ w Rybniku
ul. Gliwicka 33, 44-201 Rybnik

Maj 2024

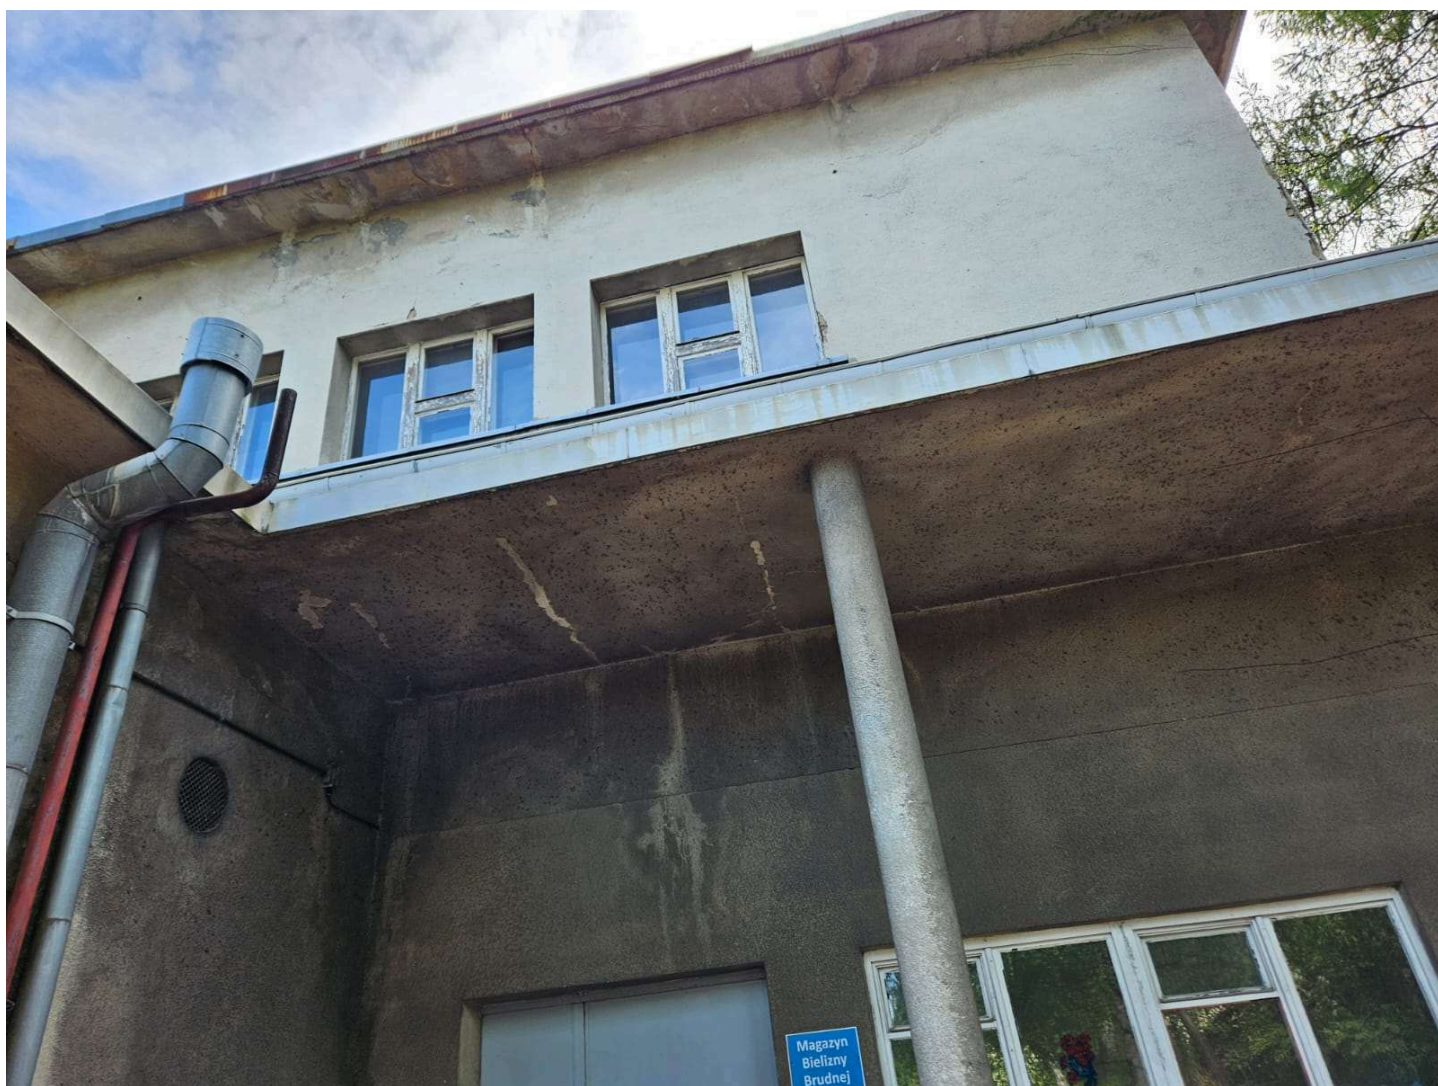
Zawilgocenia ścian w wyniku źle wykonanych obróbek na styku ściany z dachem, rynien spustowych
