**Drzewo nr 3 (nr zlec. 3a)****3.1 Dane podstawowe**

| gat. [pl] | <b>Dąb szypułkowy</b> | | gat. [łac] | <b>Quercus robur</b> | |

Adres: ul. Fordońska 102 i 112 (skwer na zapleczu posesji nr 112 i przy restauracji „Pod Dębem”)

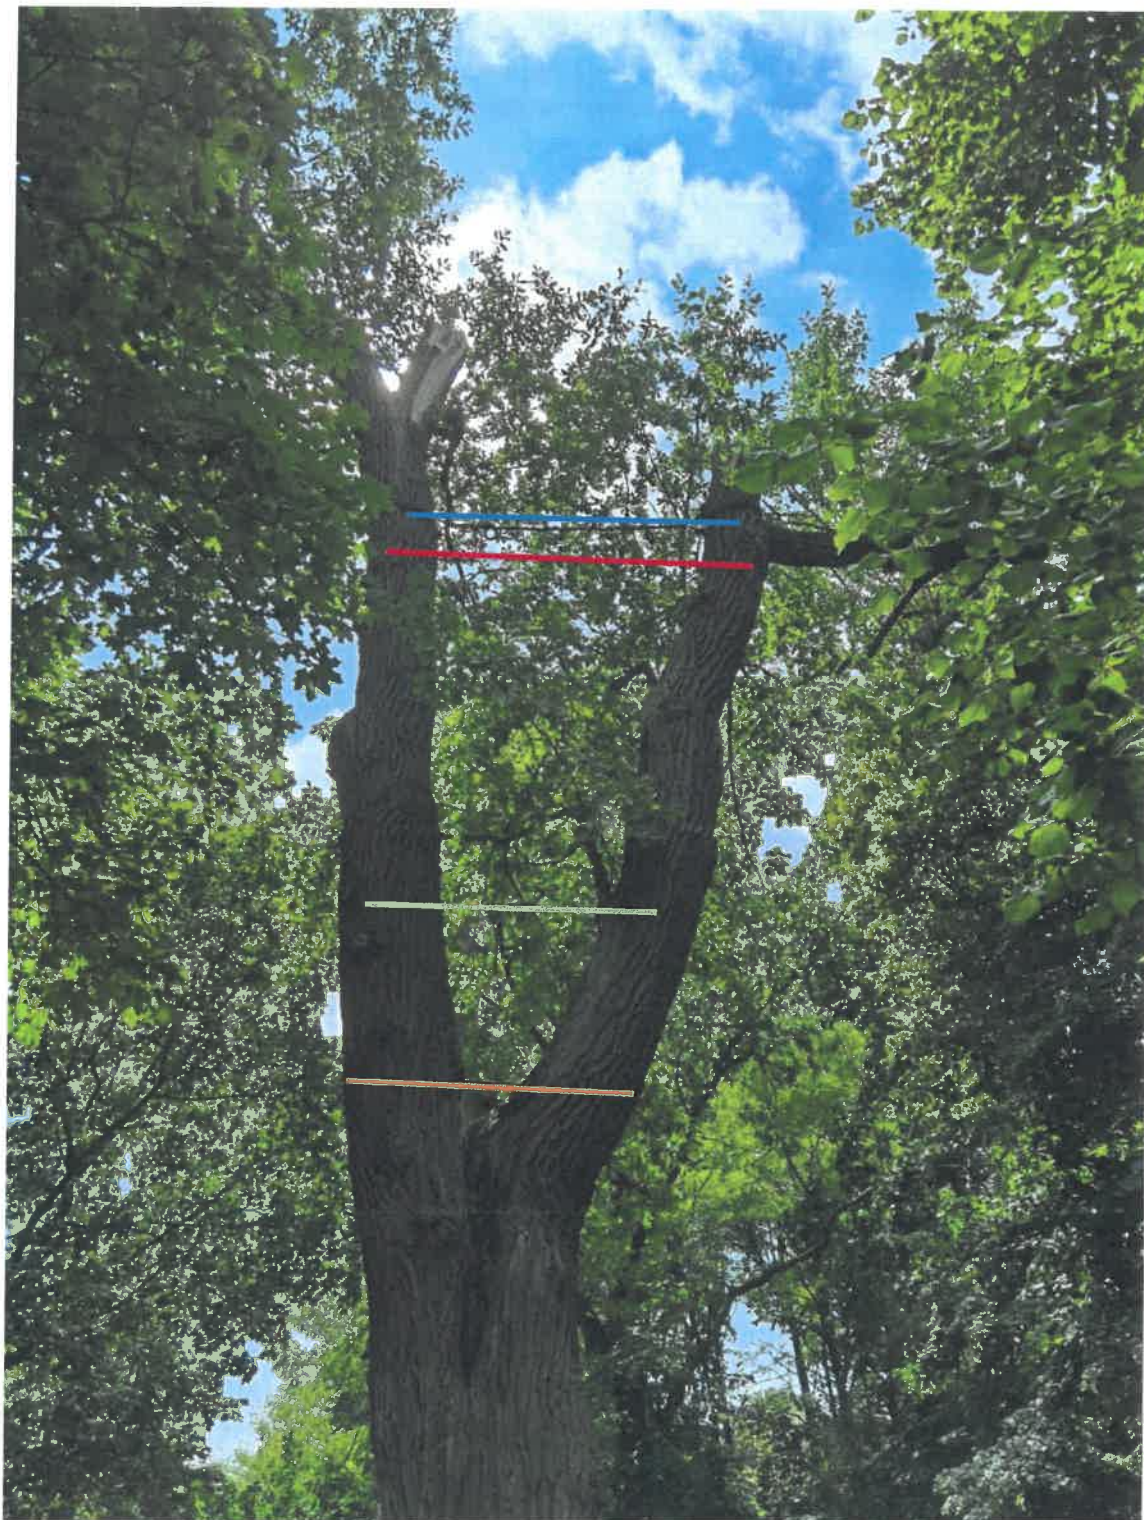
Najpoważniejszym problemem drzewa jest ubytek w głównym rozwidleniu, które jest utrzymywane jedynie dzięki zainstalowanym wzmocnieniom. **Niemniej konieczne będą poprawki w układzie wzmocnień**, ponieważ obecnie, w przypadku zerwania się górnego wzmocnienia przewiertowego, doszłoby do rozerwania rozwidlenia, pomimo istnienia dwóch innych wzmocnień. Należy przede wszystkim naciągnąć maksymalnie tekstylne wiązanie zabezpieczające, oraz zamontować dodatkowe wiązanie statycznie 8T powyżej rozwidlenia.

*Ilustracja 1: schemat wzmocnień wraz z proponowanymi porwakami*  
 a) wzmocnienie przewiertowe prętowe (pomarańczowa linia)  
 b) wzmocnienie przewiertowe prętowe łączone liną stalową (czerwona linia)  
 c) wiązanie tekstylne zabezpieczające do naciągnięcia (niebieska linia)  
 d) nowe wiązanie statycznie 8t do zainstalowania (zielona linia)

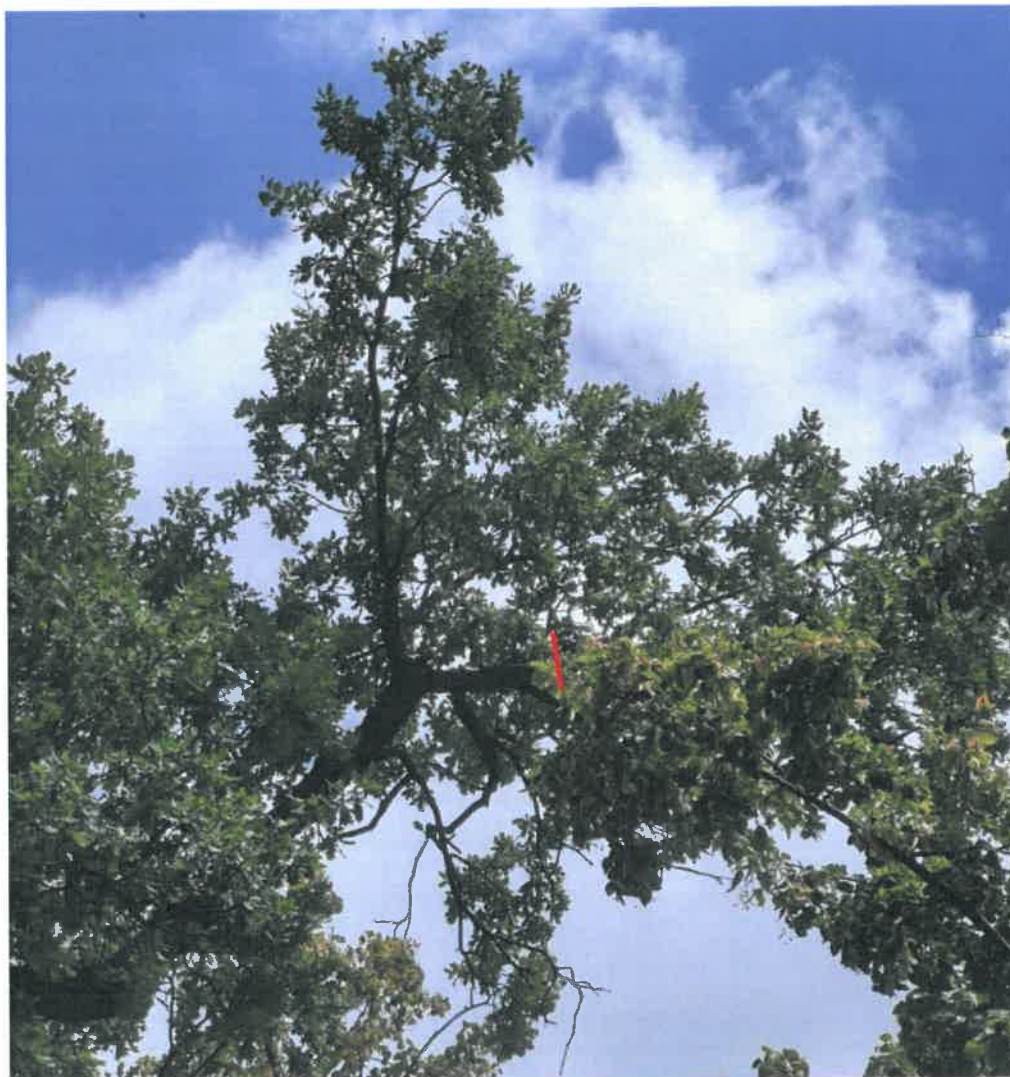
Kolejnym problemem jest narastające prawdopodobieństwo wyłamania korony przewodnika E, który stale powiększa swoją masę i powierzchnię oporu a w jego nasadzie rozwija się rozkład drewna. Dlatego konieczne będzie jego stopniowe redukowanie. **W pierwszym etapie zaleca się jedynie skrócenie wierzchołka.**

*Ilustracja 2: proponowane miejsce redukcji przewodnika W*

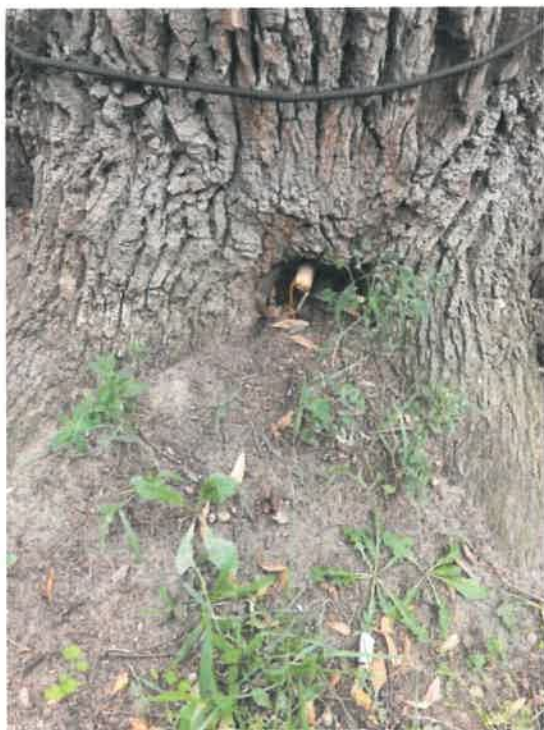
Nabiegi korzeniowe dobrze ukształtowane, od południa nabrzmięte najprawdopodobniej w wyniku występującego w przeszłości ograniczenia wzrostu (fot.2,3). Pomiedzy nabiegami ubytki prowadzące do ubytku kominowego wewnątrz odziomka i pnia (fot.4).

*fot. 4 Ubytek pomiędzy nabiegami*

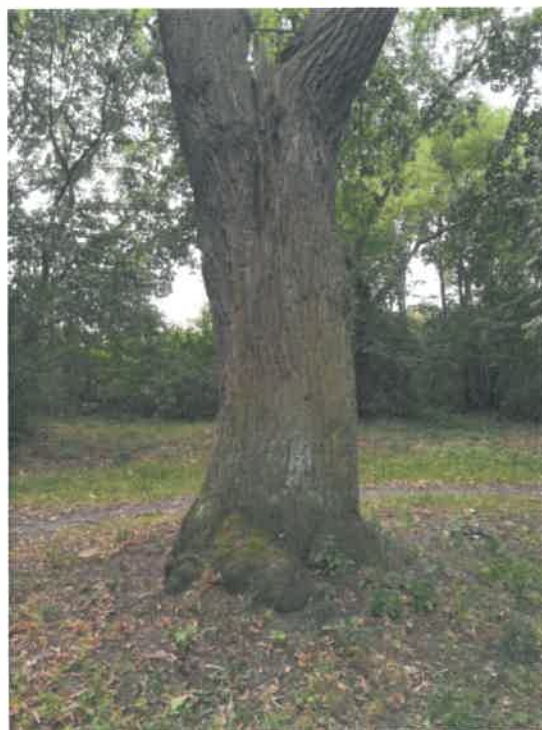
Pień krótki (ok. 3,5 m), z ubytkiem kominowym na całej długości (fot.5).

*fot. 5 Pień*

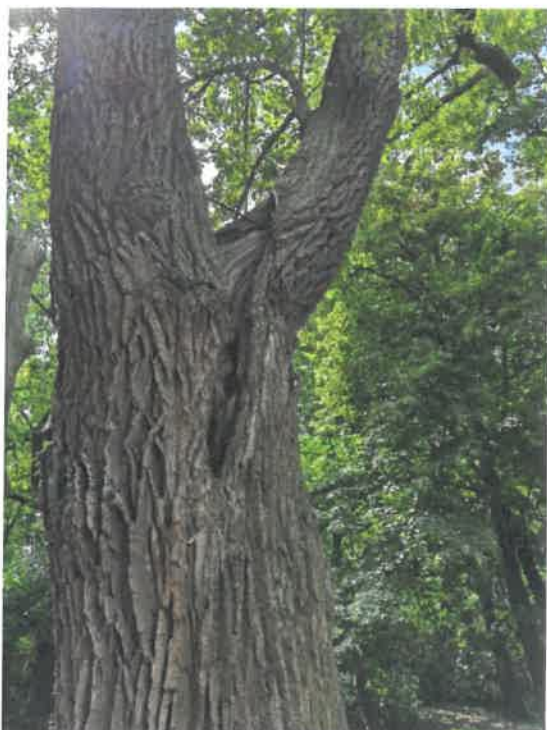
W nasadach obydwu przewodników ubytki otwarte (fot.8,9), przechodzące w ubytki kominowe.

*fot. 8 Ubytek w nasadzie przewodnika W*

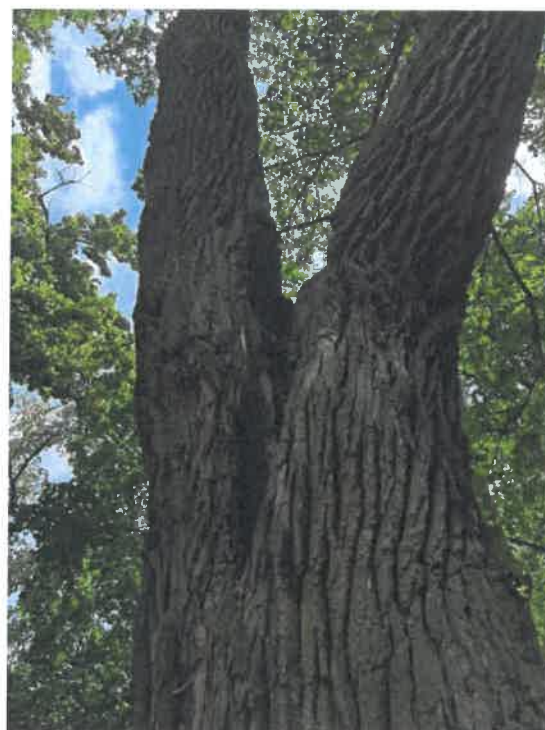
*fot. 9 Ubytek w nasadzie przewodnika E*

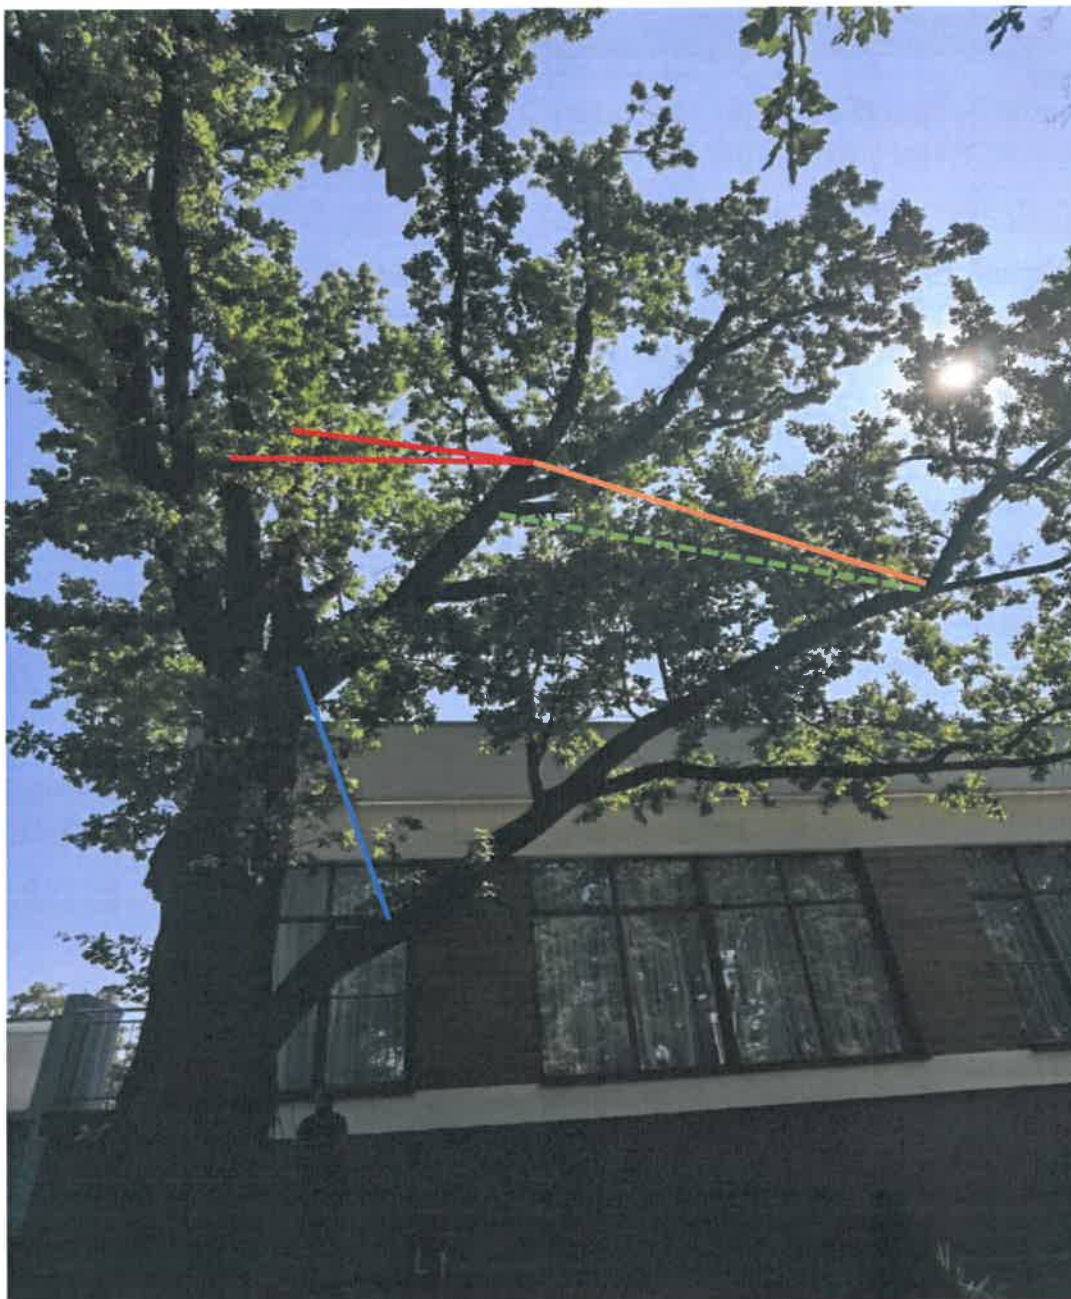
Drugim problemem jest osłabienie wytrzymałości głównego rozwidlenia, a przede wszystkim przewodnika N, który dodatkowo jest obciążany podwiązany do niego, leżącym niżej konarem N (fot.9). Ze względu na możliwość jego wyłamania, **należy wprowadzić zmiany w systemie wiązań**. Konieczne będzie także podwojenie systemu zabezpieczającego konar N, ponieważ obecny montaż (pojedyncze wiązanie), sprawia, że nie jest zabezpieczony przed upadkiem w razie wyłamania.

*Ilustracja 1: zmiany w systemie wiązań:*

- a) zielona linia przerywana: aktualne wiązanie, do usunięcia*
- b) pomarańczowa linia: nowe wiązanie dynamiczne 2t, zastępujące stare wiązanie*
- c) czerwone linie: nowe wiązania dynamiczne 8t pomiędzy przewodnikiem n a przewodnikami centralnymi*
- d) niebieska linia: nowe wiązanie statyczne 4t*

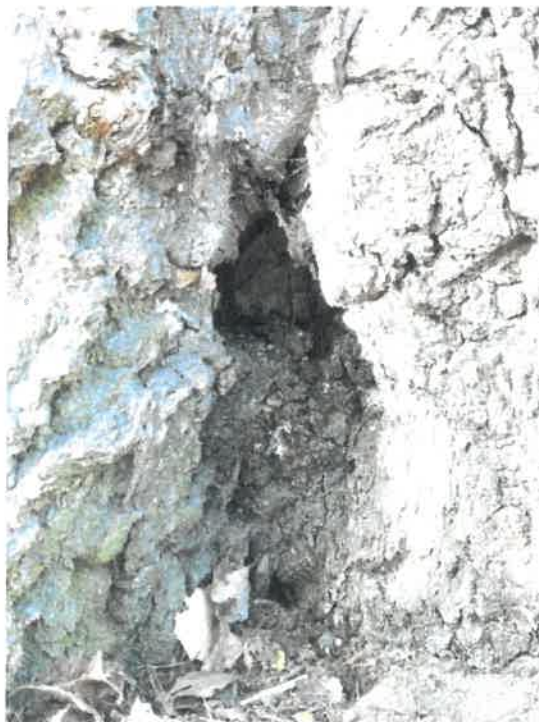
Od NE pomiędzy nabiegami drobny ubytek i martwica, zasiedlony przez bezkręgowce (głębokość ok. 10-15 cm)(fot.3).

*fot. 3 Uszkodzenie*

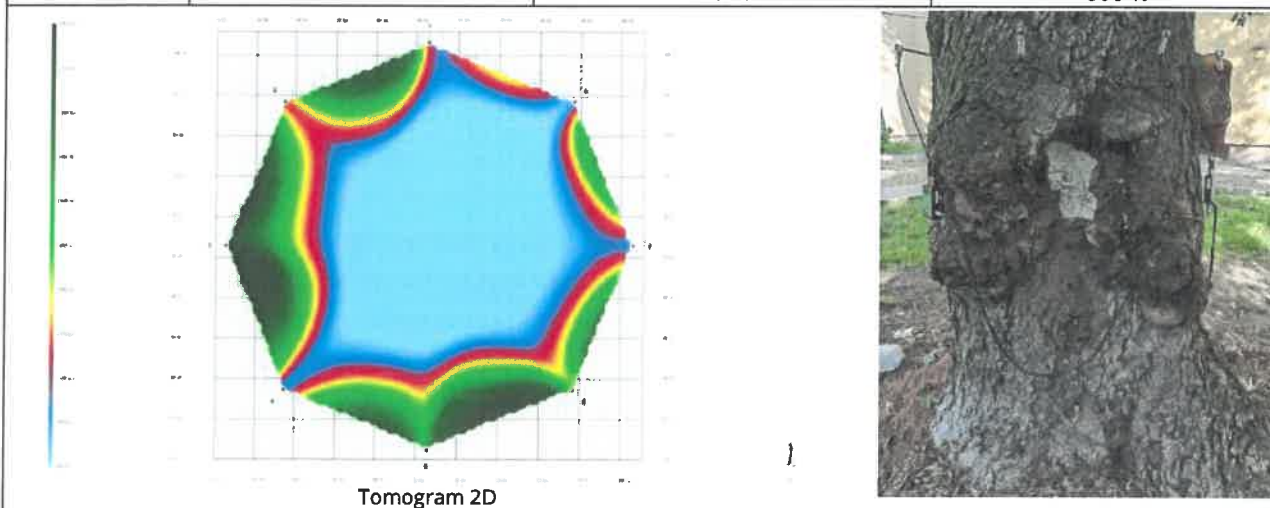
Badanie tomografem sonicznym **wykazało rozkład pnia** obejmujący **49%** analizowanego przekroju.

Drzewo **spełnia** wymagania modelu w zakresie odporności na złamanie pnia w badanym przekroju.

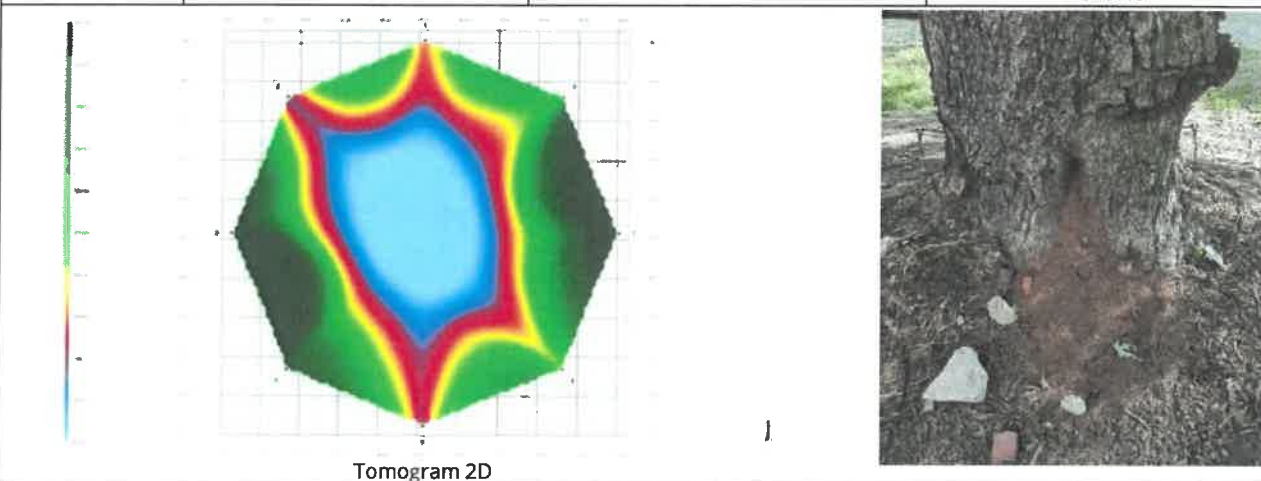
Badanie tomografem sonicznym **wykazało rozkład pnia** obejmujący **70%** analizowanego przekroju.

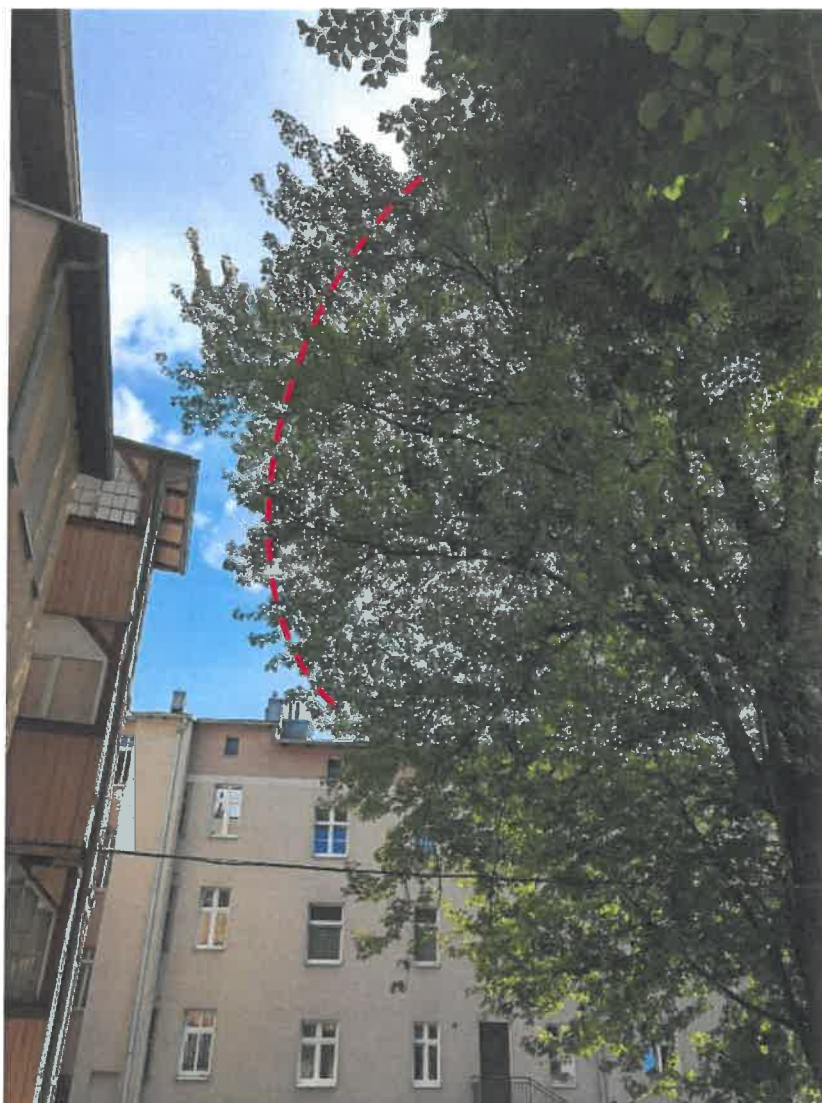
*Ilustracja 1: przybliżony zakres redukcji (poprzez selekcję) konarów E*

**Najistotniejsza jest redukcja (poprzez selekcję) konarów E**, które osiągnęły znaczną długość i masę, a w ich nasadach znajduje się ubytek (fot.8,9)

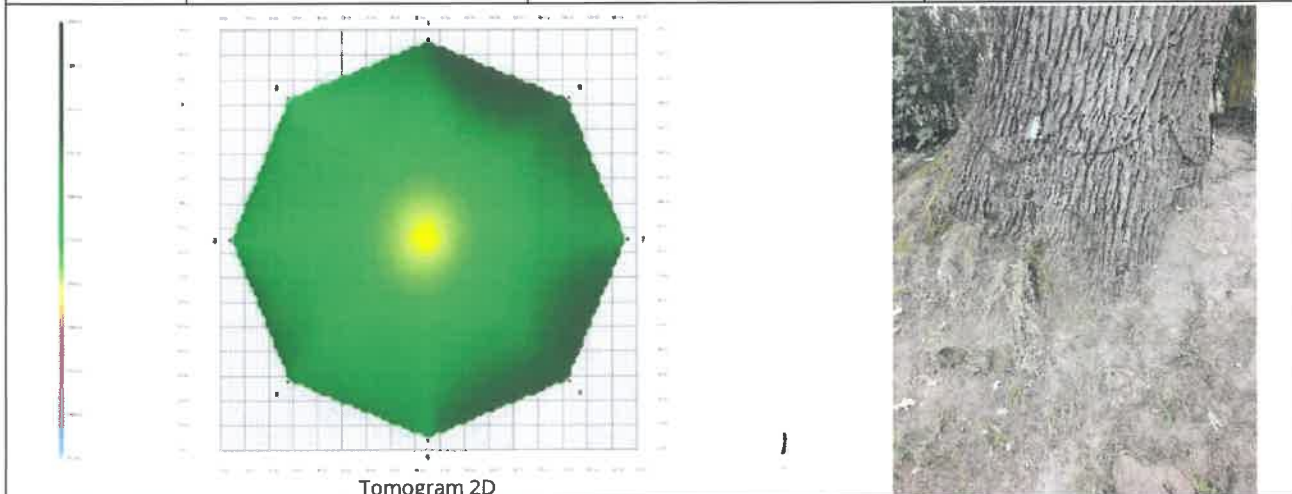
Badanie tomografem sonicznym **nie wykazało** rozkładu pnia w analizowanym przekroju.

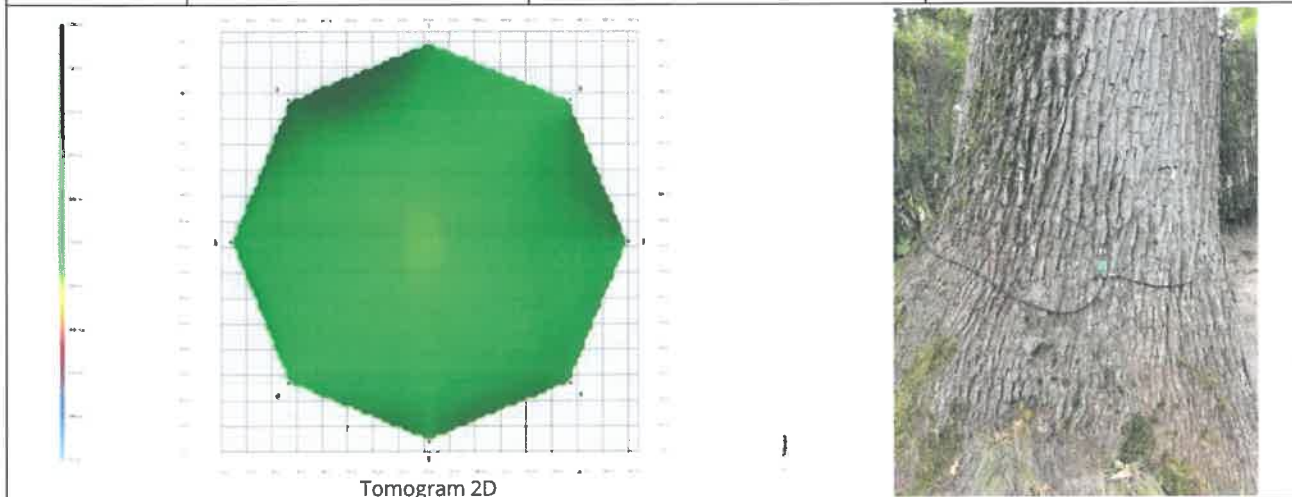
Badanie tomografem sonicznym **nie wykazało** rozkładu pnia w analizowanym przekroju.

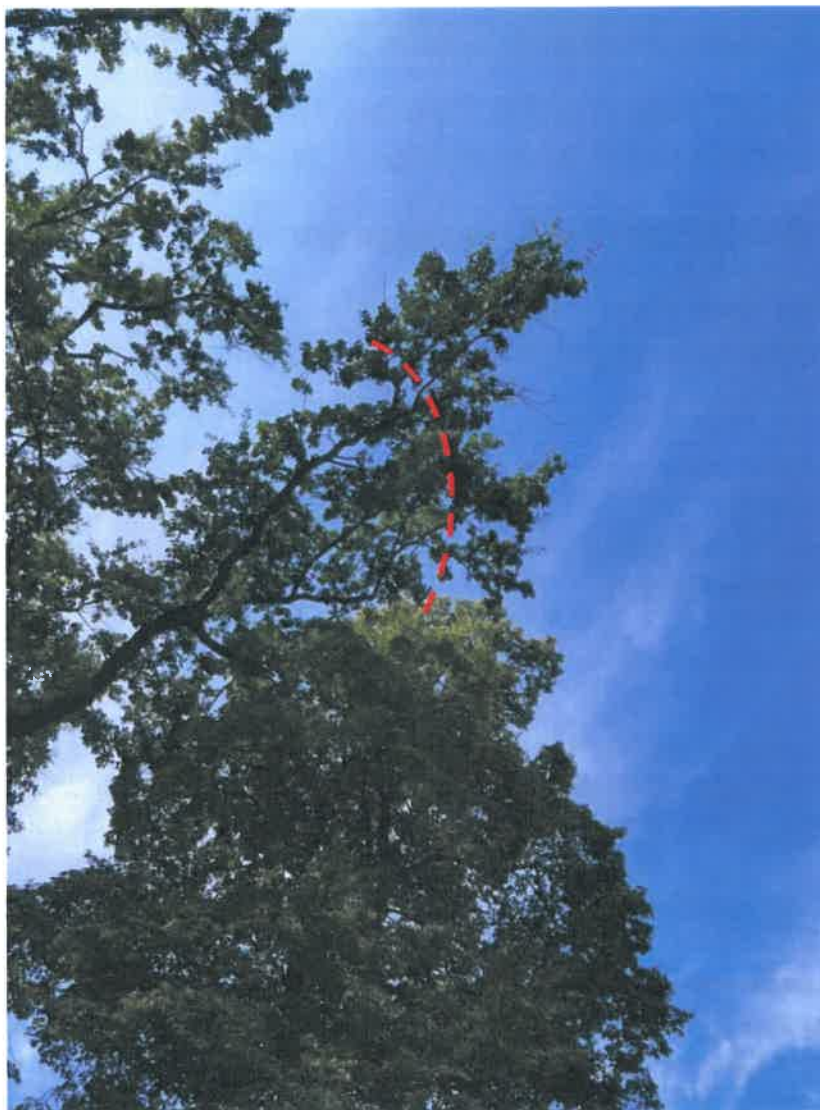
Największym problemem jest obniżona wytrzymałość konaru NW, z osłabieniem zlokalizowanym w miejscu generowania największych sił skrętnych (wygięcie przewodnika do góry). Z tego względu konieczna będzie jego etapowa redukcja (w kilkuletnich odstępach, w zależności od rozwoju pędów odroślowych bliżej pnia).

*Ilustracja 1: proponowany zakres redukcji konaru NW w pierwszym etapie*

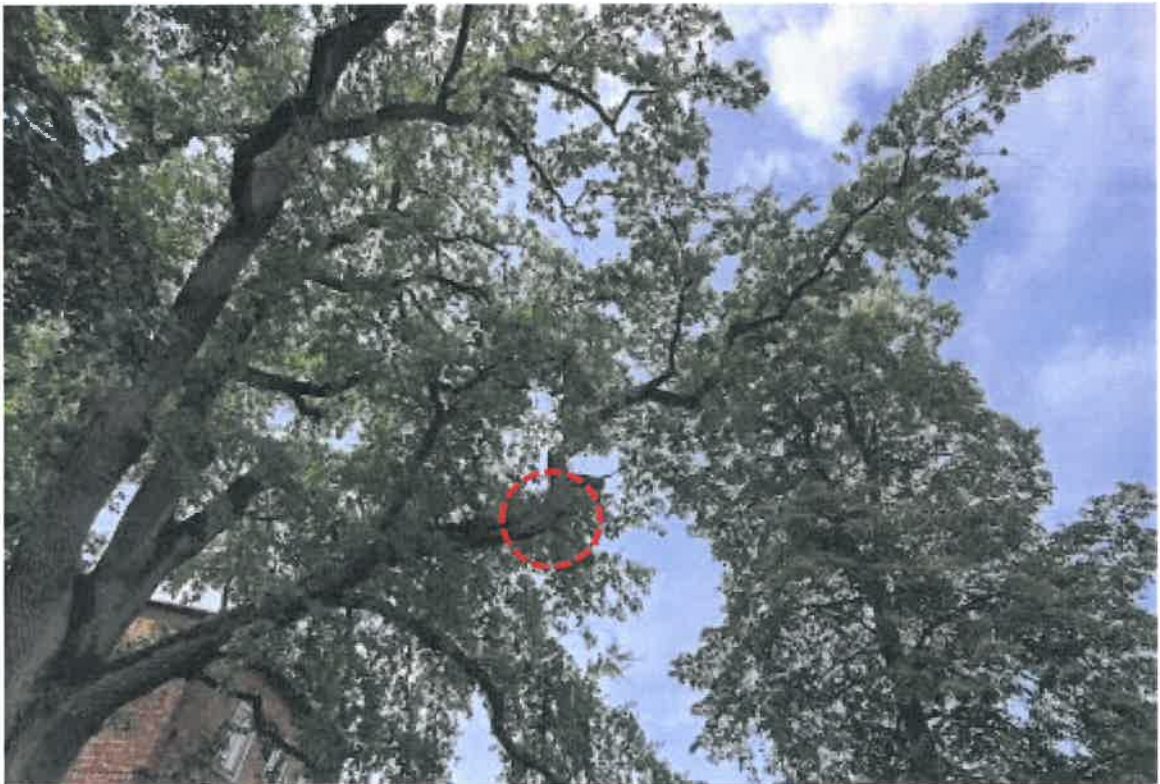
Konar NW wyłamany na wysokości około 8 m od nasady, w tym miejscu podłużne uszkodzenie, całkowicie zalane tkanką przyraną, ale widoczna dziupla wykuta przez dzięcioła z rozwijającym się rozkładem (fot.6,7). Konar ten ma całkowitą długość ponad 15 m (jest znacznie dłuższy niż pozostałe) oraz esowaty przebieg, co sprawia, że w miejscu rozkładu mogą być generowane znaczne siły.

*fot. 6 Konar NW z zaznaczonym ubytkiem*

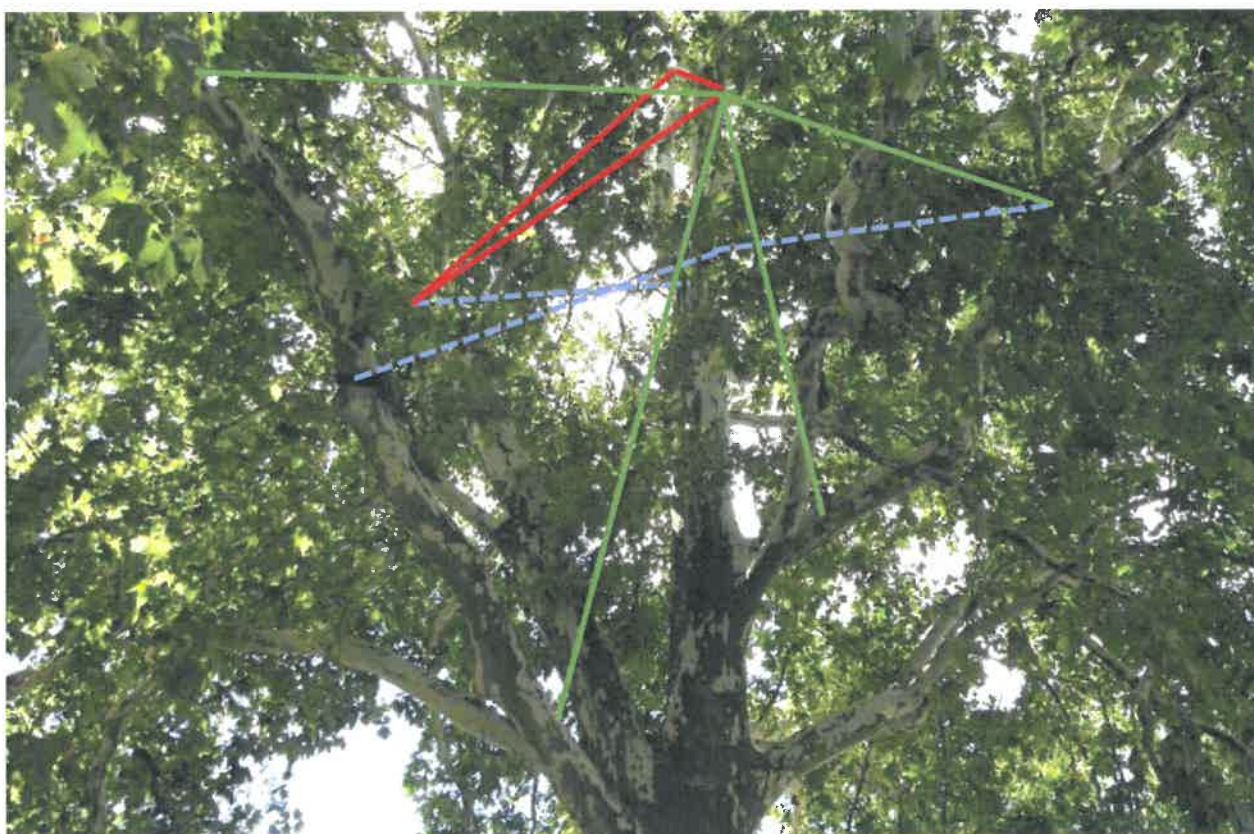
**konieczne są zmiany w schemacie wiązań.** Wiązanie zostało także zainstalowane pomiędzy przewodnikami, najprawdopodobniej bez podstaw ku temu. Niemniej, ze względu na prawdopodobne ustanie mechanizmów wzmacniających i charakter rozwidlenia pomiędzy przewodnikami (przewężenie) likwidacja wiązania jest aktualnie ryzykowna. Niemniej tu również konieczna jest zmiana schematu montażu, wymuszona m.in. opisanymi wcześniej zmianami wiązań konarów (konieczność poniesienia punktów montażowych na przewodnikach).

*Ilustracja 1: modyfikacje systemu wiązań:*

Konary zabezpieczone wiązaniami statycznymi (podpunkt „c” Ilustracji 1), będą również wymagały drobnych cięć redukcyjnych, w celu dostosowania ich do wymagań montażu wiązań.

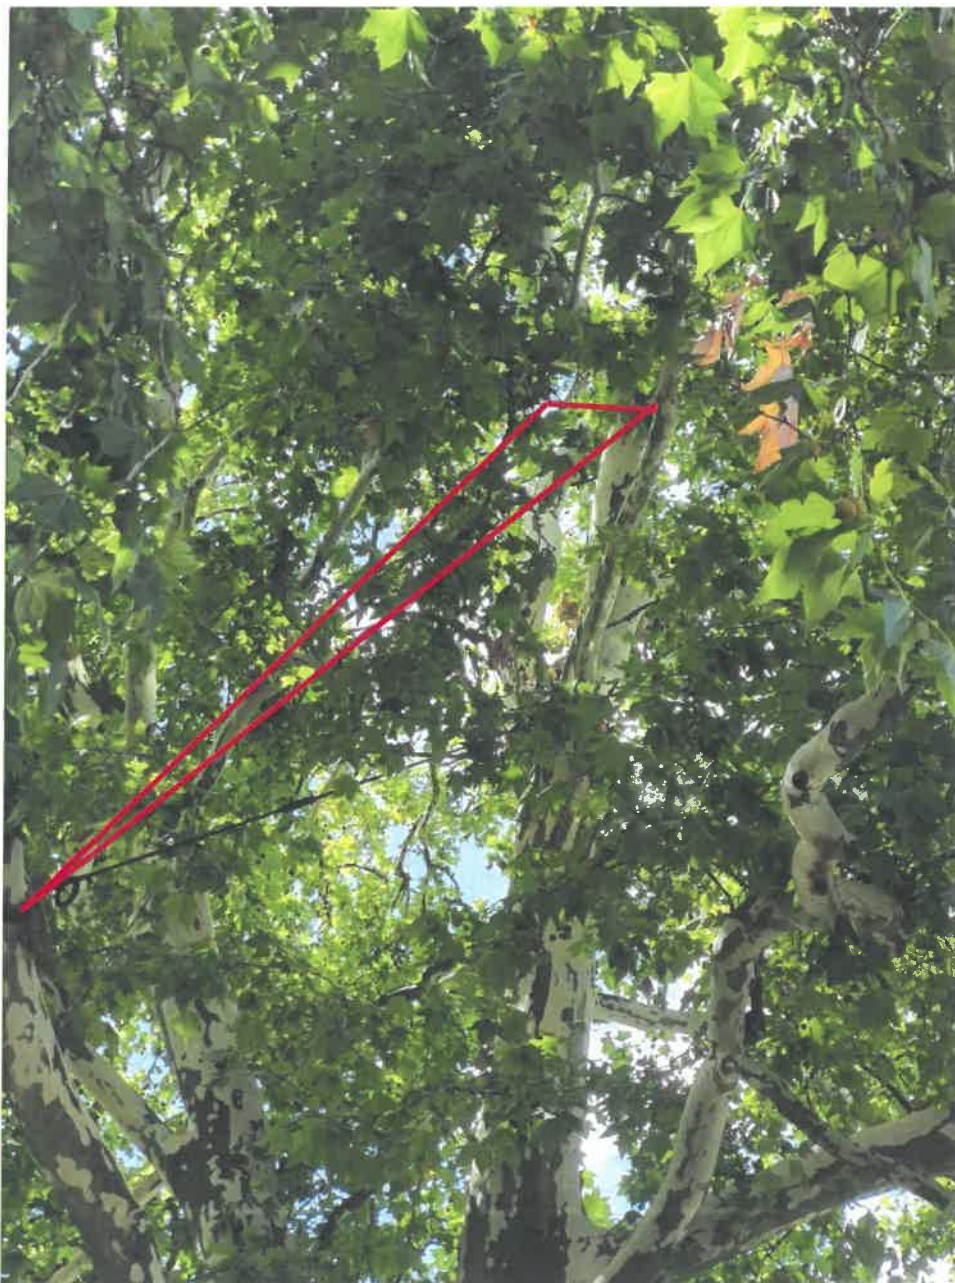
*Ilustracja 2 (pomocnicza): 3 wiązania dynamiczne 8T pomiędzy odnogami przewodnika centralnego (powyżej rozwidlenia II rzędu) a przewodnikiem SE w układzie trójkąta (podpunkt „b” w „ilustracji 1”)*

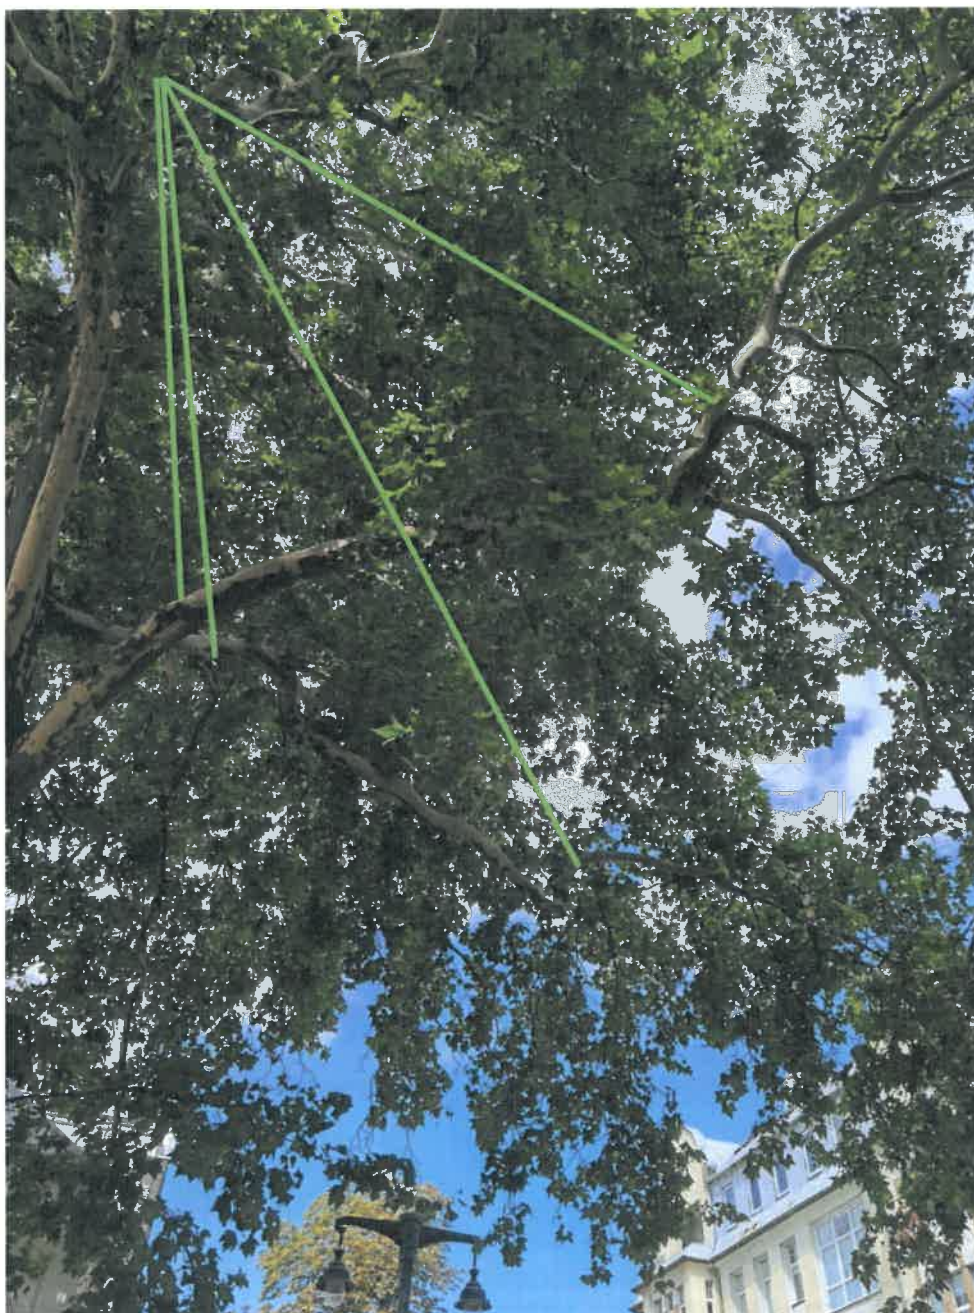
*Ilustracja 3 (pomocnicza): wiązania statyczne 2T zabezpieczające konary N i NE (2 szt. na konar, w układzie przeciwwypadowym) (podpunkt „c” w „ilustracji 1”)*

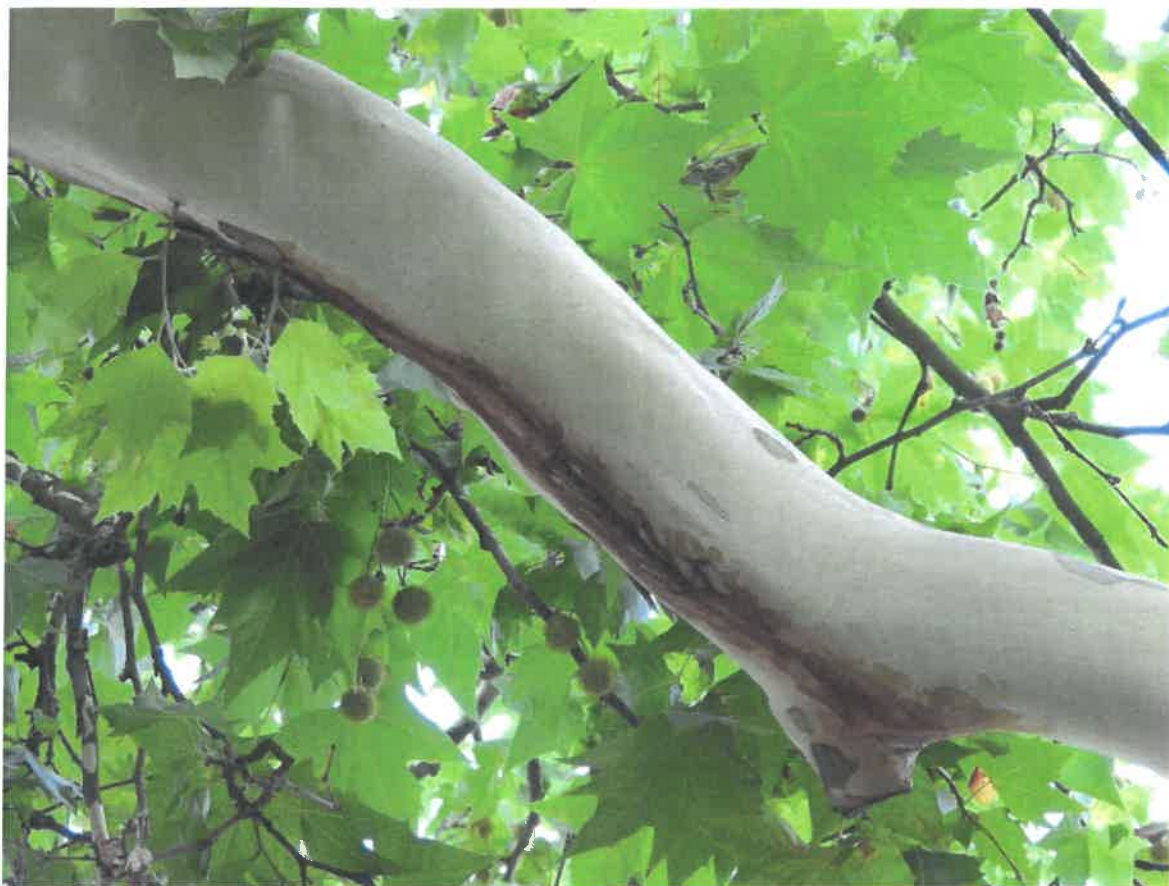
Najniższy konar N z podłużnym uszkodzeniem z objawami wskazującymi na możliwość ww. infekcji (fot.8,9,16). Został on zabezpieczony pojedynczym wiązaniem, o znacznej długości i zainstalowanym pod ostrym kątem, co może prowokować ruchy przyczyniające się do wyłamania (fot.12,16). Sąsiedni konar NE także zabezpieczony wiązaniem, również wykonanym nieprawidłowo, poniżej środka długości (fot.12,16). Konar ten posiada tworzący się ubytek, ok. 1,5 m od nasady (fot.15,16).

*fot. 8 Konar N prawdopodobnie zainfekowany massarią*

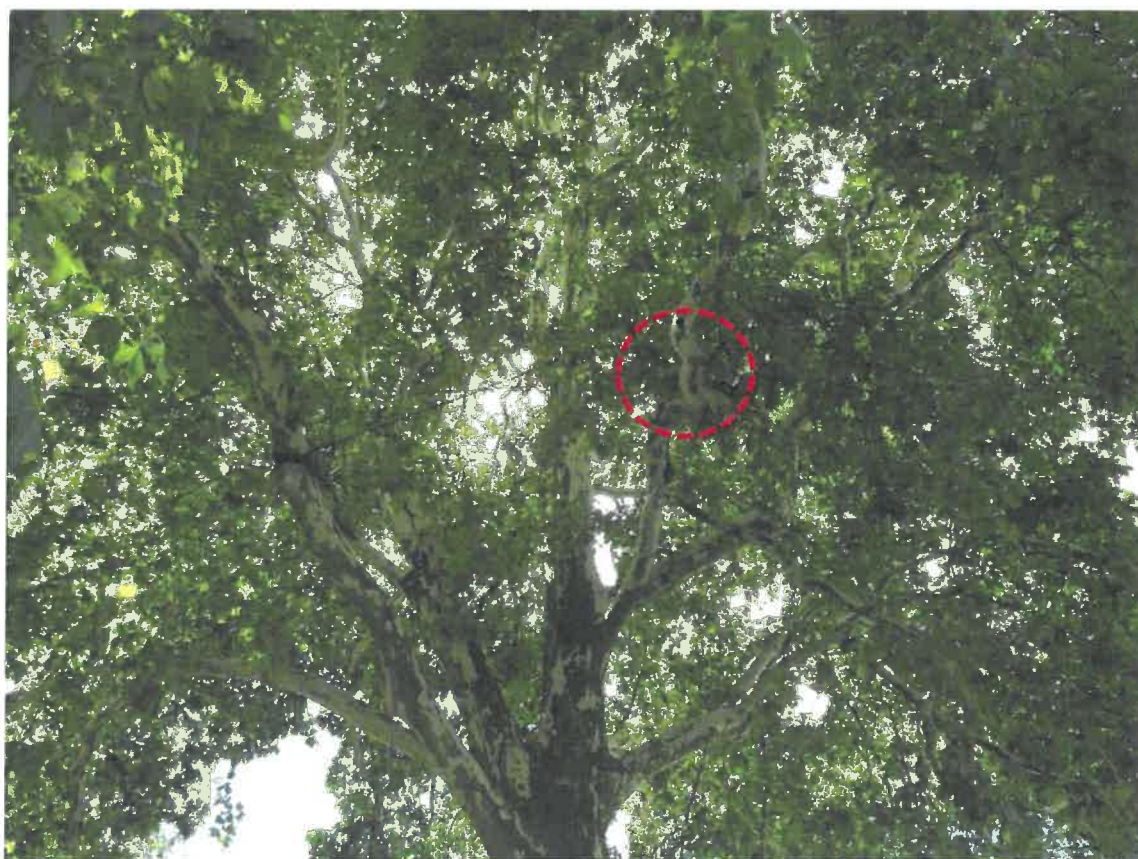
*fot. 9 Konar N prawdopodobnie zainfekowany massarią*

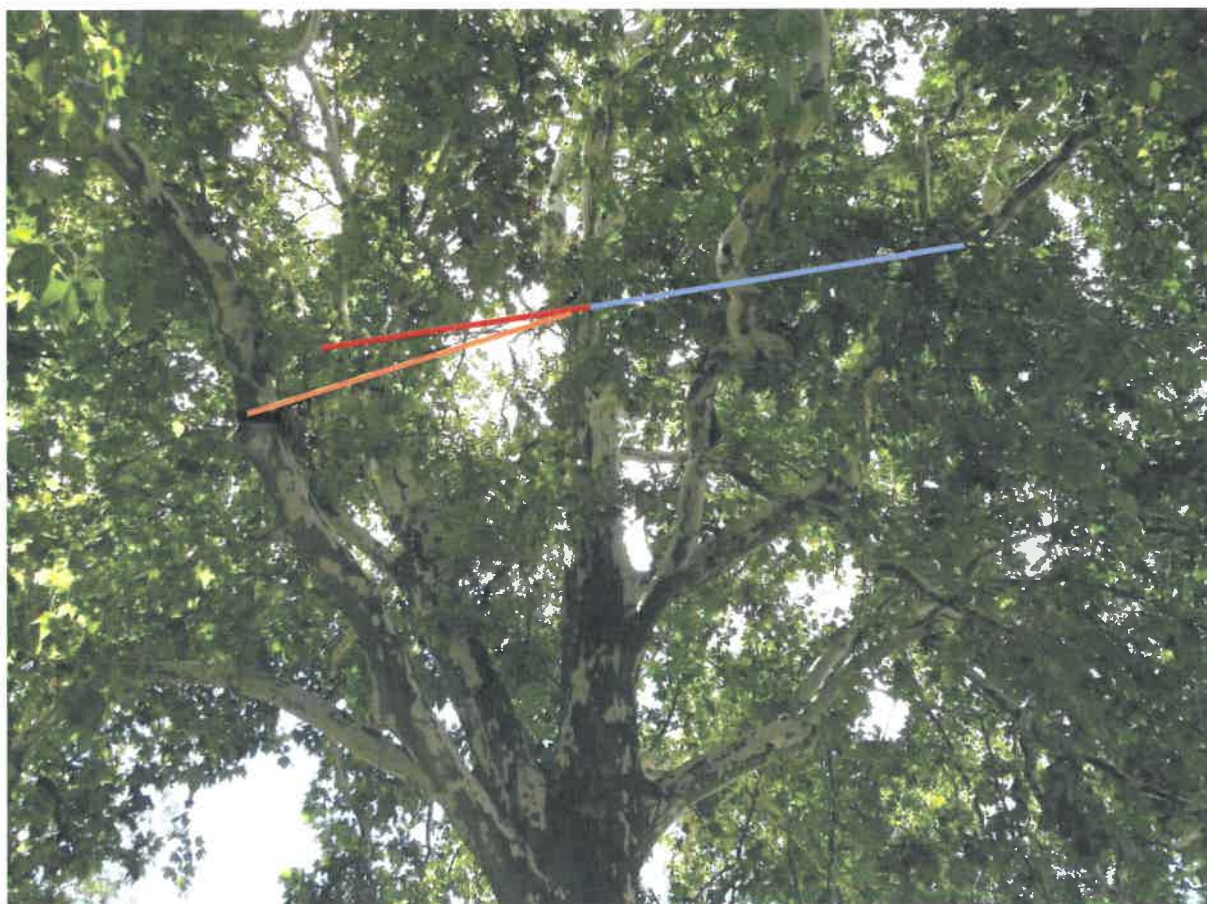
*fot. 12 Schemat istniejących wiązań. Konar N po prawej stronie (wiązanie oznaczone niebieską linią), konar NE po lewej stronie (wiązanie oznaczone pomarańczową linią), w tle wiązanie pomiędzy przewodnikami (czerwona linia)*

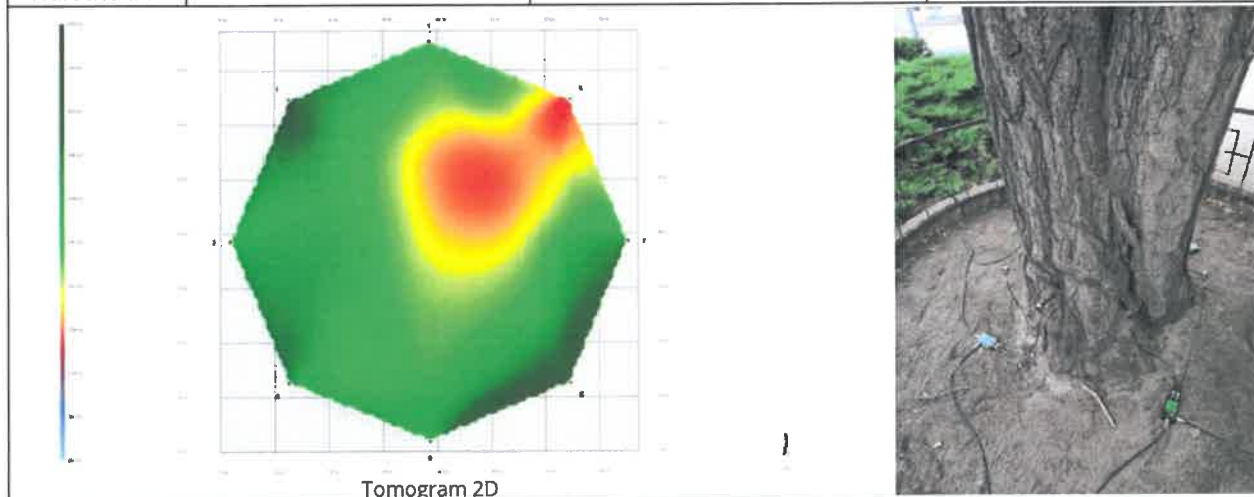
Badanie tomografem sonicznym **wykazało rozkład pnia** obejmujący **17%** analizowanego przekroju.

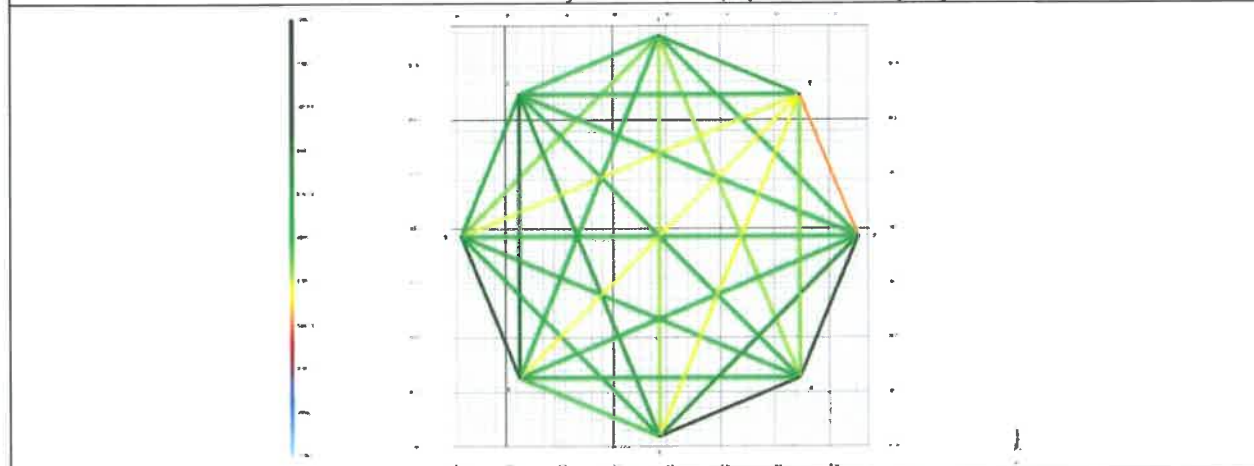
Analiza średnich prędkości fal wskazuje, że nie występuje rozkład drewna w postaci wykazanej na tomogramie. Źródłem zakłóceń spowalniających falę dźwiękową jest zakorek pomiędzy pniami.

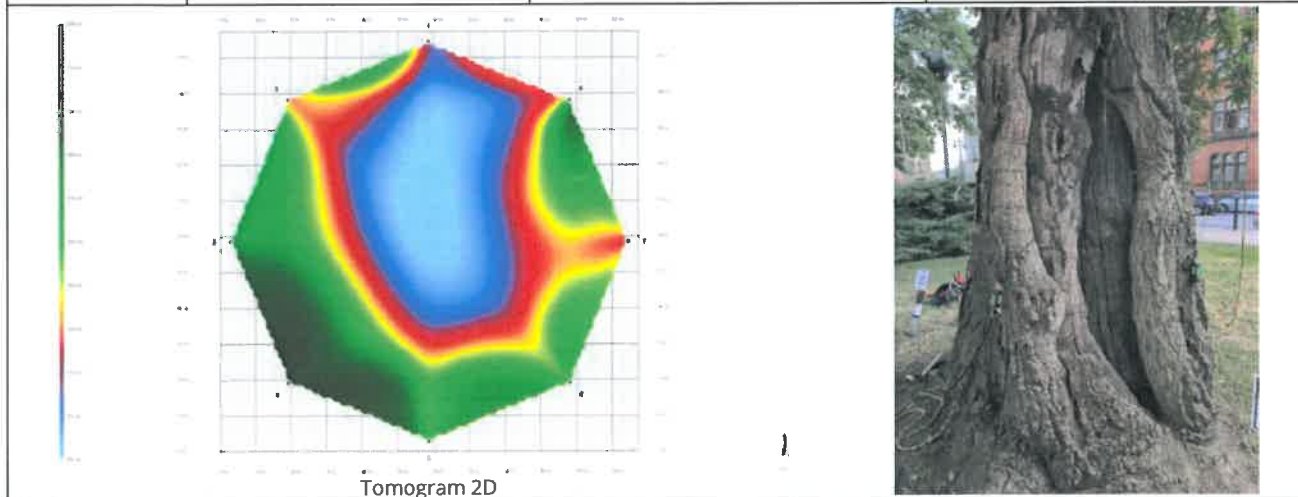
Badanie tomografem sonicznym **wykazało rozkład pnia** obejmujący **55%** analizowanego przekroju.

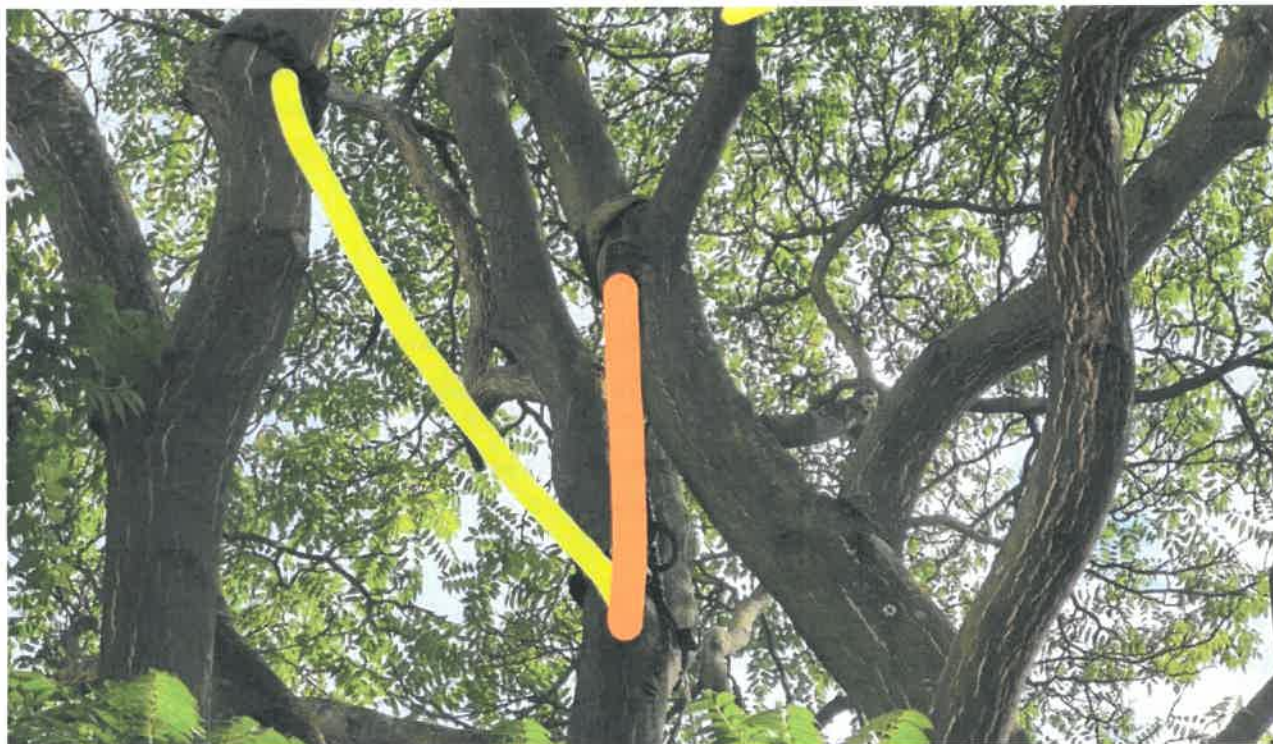
Drugie wiązanie, które nie pełni żadnej roli a ze względu na nieprawidłowy montaż wżyna się w konar, może zostać zlikwidowane.

*Ilustracja 1: żółtą linią oznaczono wiązanie do pozostawienia (lub wymiany, w zależności od roku montażu i okresu użytkowania), pomarańczową linią oznaczono wiązanie do zlikwidowania.*
