**Drzewo nr 3 (nr zlec. 3a)****3.1 Dane podstawowe**

| gat. [pl] | <b>Dąb szypułkowy</b> | | gat. [łac] | <b>Quercus robur</b> | |

Adres: ul. Fordońska 102 i 112 (skwer na zapleczu posesji nr 112 i przy restauracji „Pod Dębem”)

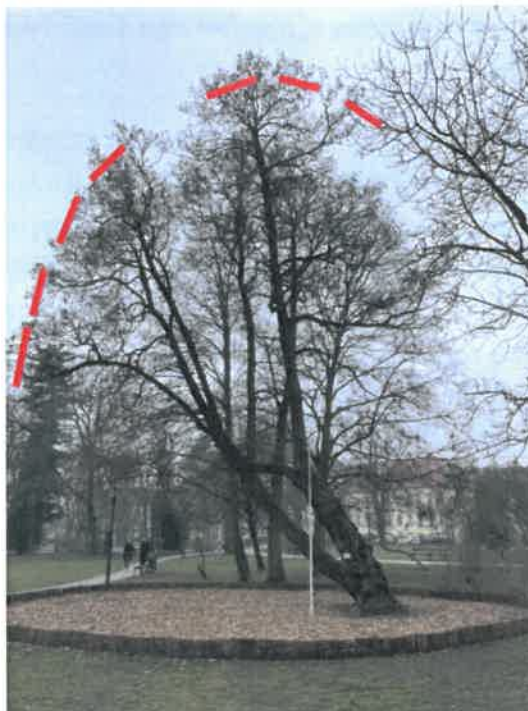
Ryc. Schematyczny zakres cięć redukcyjnych drzewa nr 3

Rekomendujemy przeprowadzenie badań z zastosowaniem tomografii akustycznej z uwzględnieniem dotychczas wykonanych, specjalistycznych badań w latach ubiegłych. W przypadku, gdy specjalista wykonujący badania uzna za konieczne przeprowadzenie badań z zastosowaniem metody elasto - inclino należy zastosować się do tych zaleceń i je wykonać w trybie wskazanym przez specjalistę.

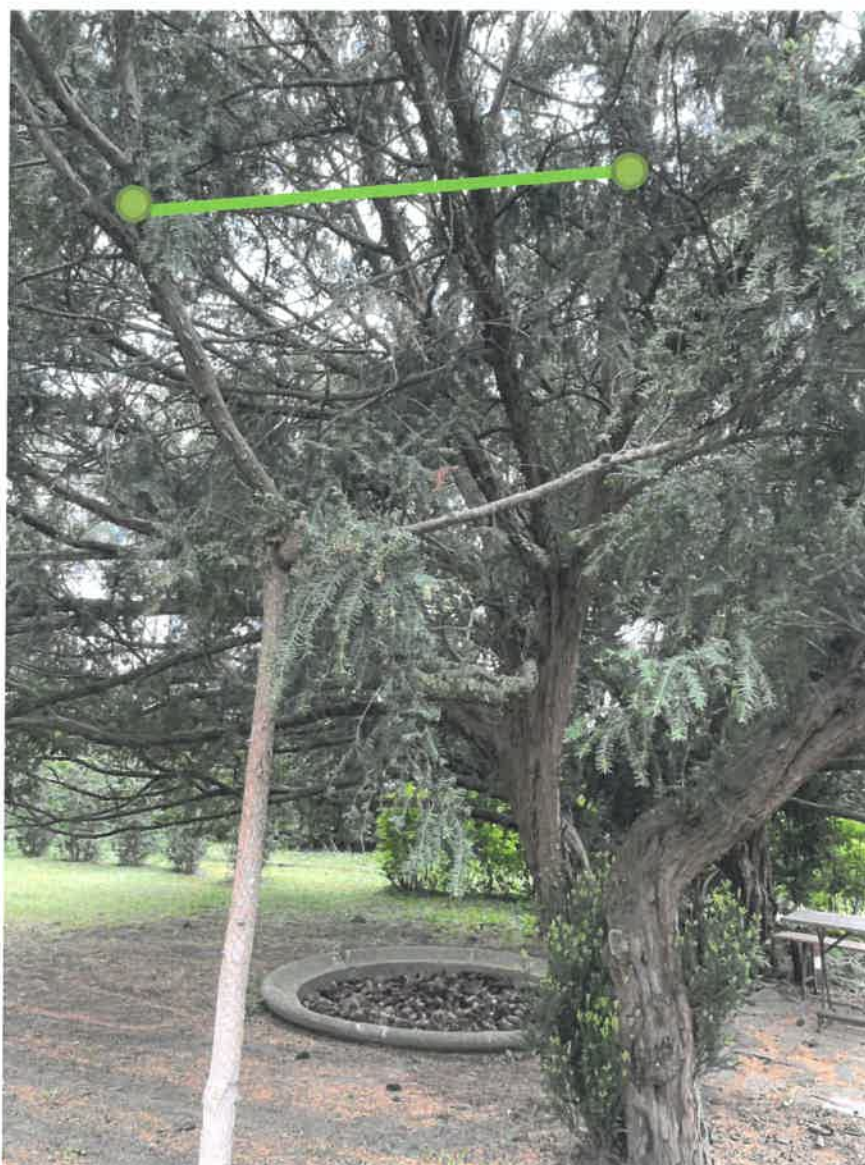
Ryc. Schemat wiązań krzewu nr 4 A

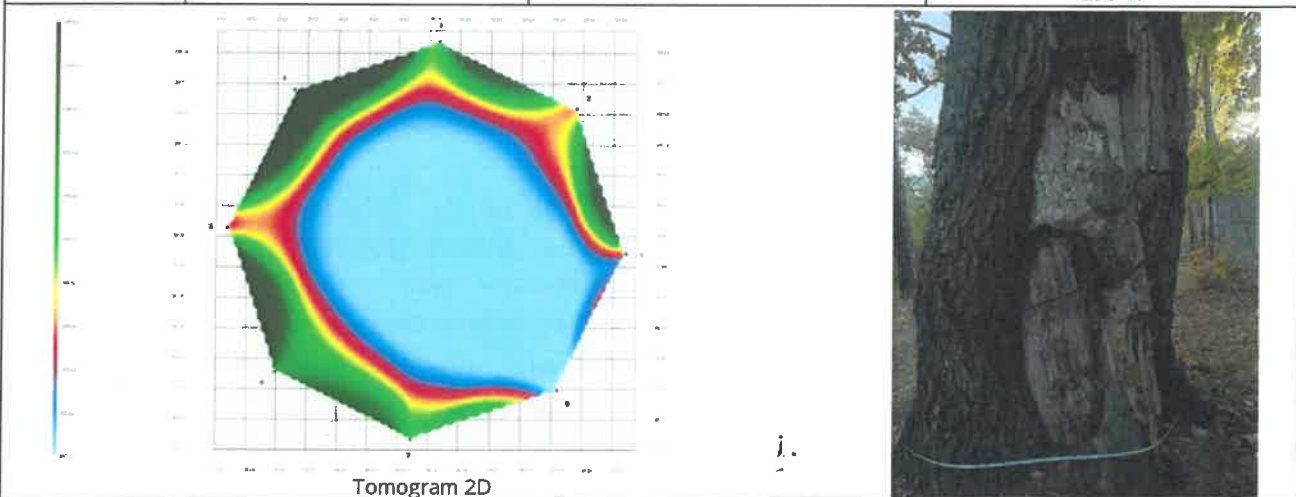
Badanie tomografem sonicznym **wykażało rozkład pnia** obejmujący **71%** analizowanego przekroju.

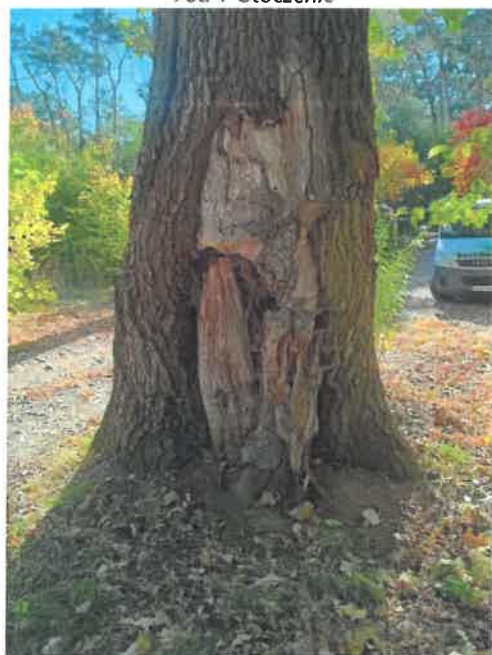
Fot. 3 Ubytek aktualnie  
Po lewej stronie zdjęcia nabieg E

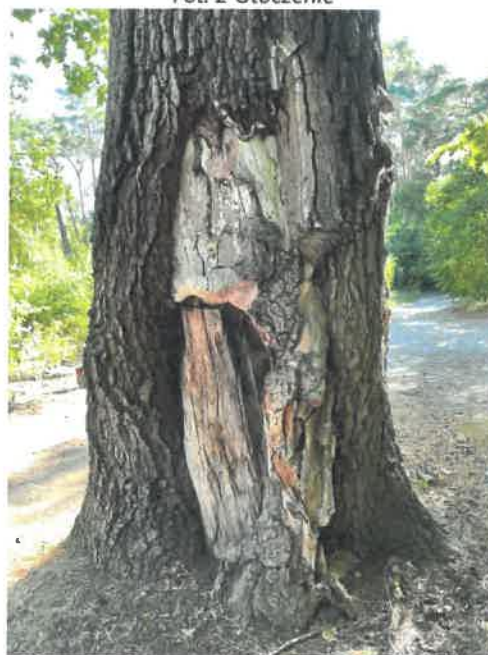
Fot. 4 Ubytek w 2022 r.

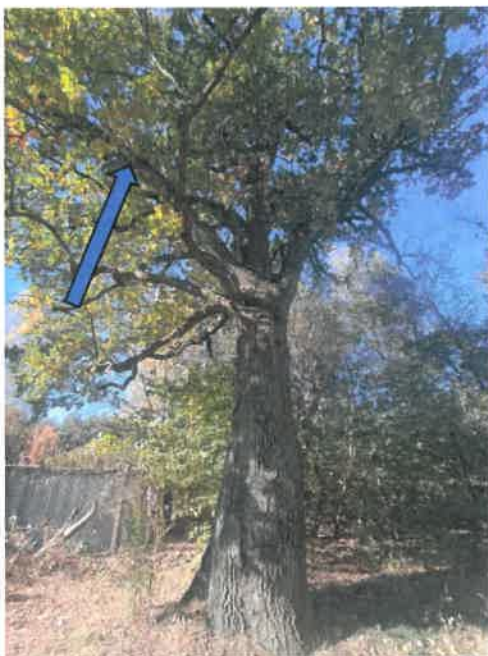
*Fot. 5 Pień i konar N nad garażami z ubytkiem w nasadzie (niebieska strzałka)*

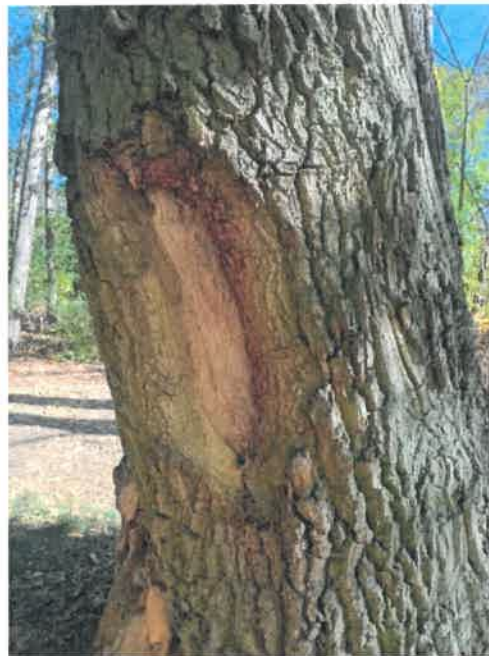
*Fot. 6 Uszkodzenie na pniu*

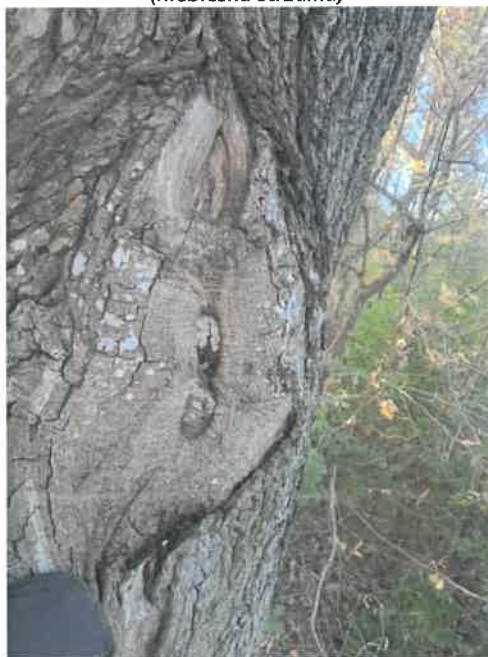
*Fot. 7 Rana po cięciu na pniu*

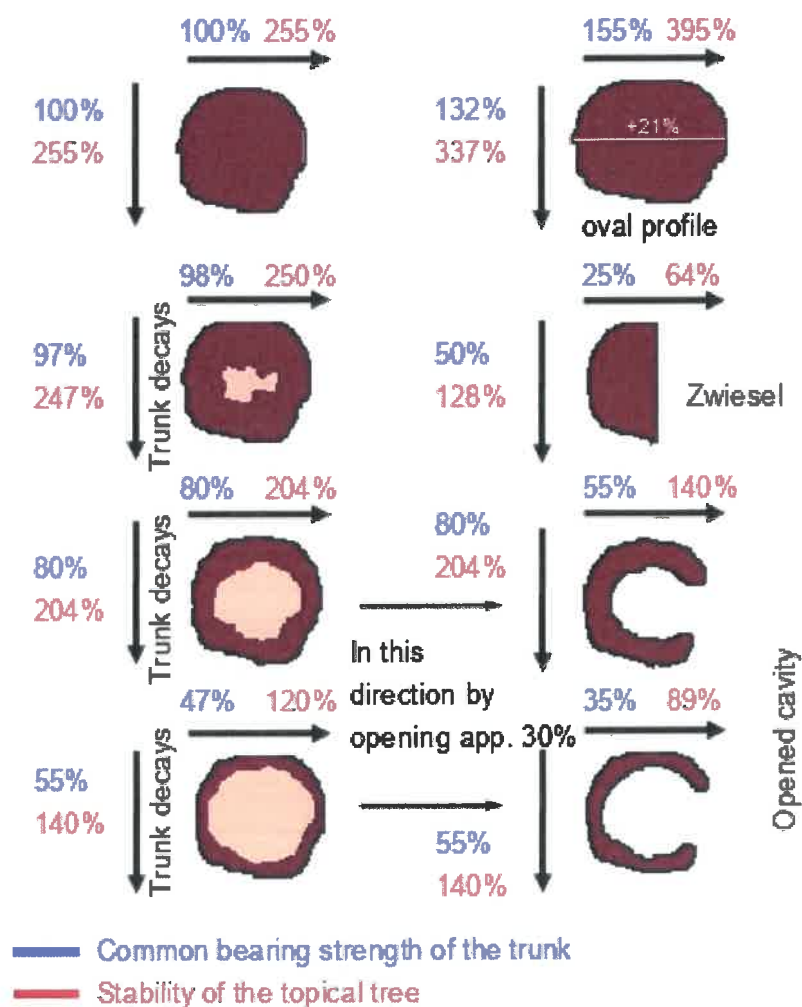
| Wynik | <p>Drzewo posiada bardzo niewielki zapas wytrzymałości pnia (234% przy wymaganym minimum na poziomie 150%), co oznacza, że biorąc pod uwagę istniejące wypróchnienie (o nieznanym, ale znacznym zasięgu), mogło dojść do obniżenia realnego współczynnika bezpieczeństwa poniżej wymaganego poziomu.</p> <p>Niemniej kalkulator SIA nie uwzględnia mechanizmów kompensacyjnych w postaci wytwarzania kolumn kambialnych, których wytrzymałość materiałowa oraz struktura zapewniają przenoszenie znacznie większych obciążeń, niż typowe drewno. Dlatego, na podstawie oceny wizualnej, stwierdzono, że nie zachodzi prawdopodobieństwo istotnego spadku wytrzymałości pnia.</p> |

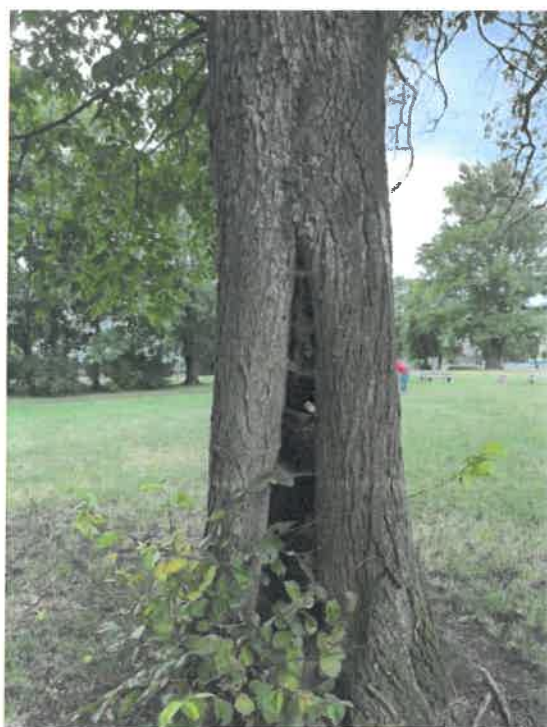
*fot. 2 Ubytek w pniu*

W trakcie wykonywania prac w koronie należy przeprowadzić standardowe cięcia pielęgnacyjne i inspekcję korony pod kątem jej stanu i zagrożeń dla bezpieczeństwa ludzi i mienia oraz drzewa (patrz definicje na końcu opracowania), m.in. należy dokonać przeglądu ubytku na pniu na wys. ok 6 m.

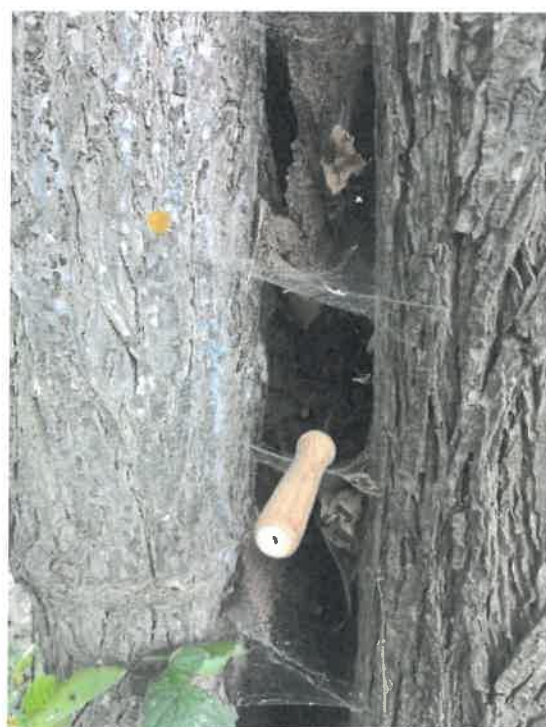
*fot. 3 Ubytek w pniu*

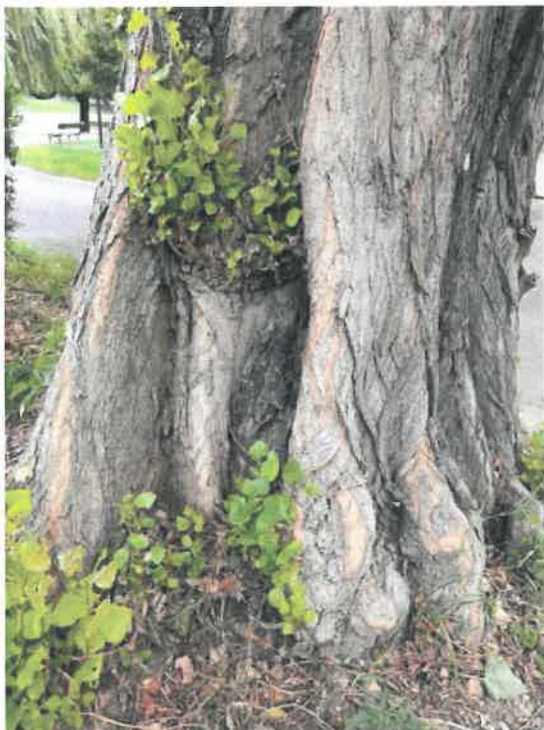
*fot. 2 Kolumny kambialne z widocznymi silnymi przyrostami. Pomiedzy kolumnami widoczny ubytek*

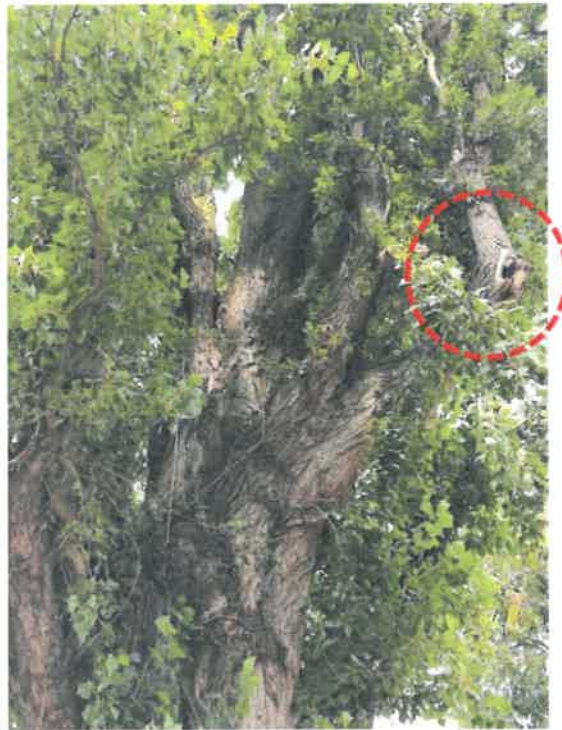
*fot. 3 Głównie rozwidlenie oraz ubytek w konarze NW (czerwona obwódka)*

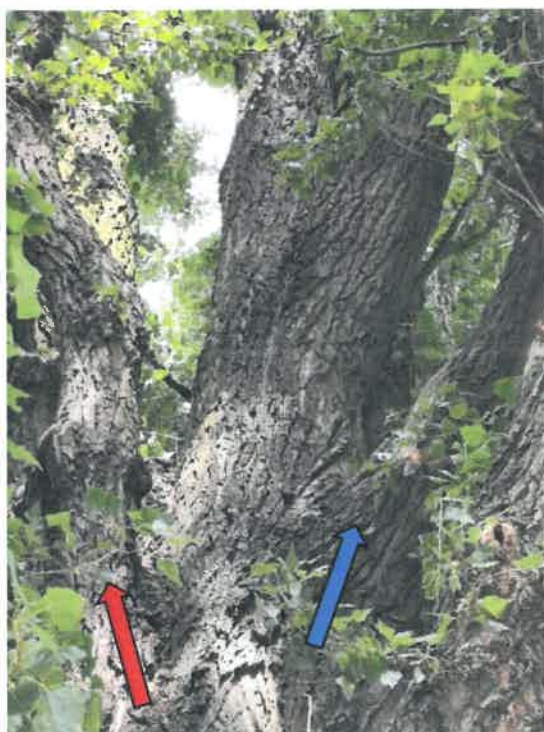
*fot. 4 Nasady konarów NW (niebieska strzałka) i NE (czerwona strzałka)*
