Temat opracowania	Remont konstrukcji dachu budynku wraz z wymianą pokrycia dachu, wymiana pokrycia dachku znajdującego się nad wejściem głównym do budynku, naprawa zarysowań murów w górnych narożach budynku, naprawa zarysowań i uzupełnienie ubytków nadproży ceglanych oraz odświeżenie stopni klatki schodowej i wykonanie balustrad		
Lokalizacja	Kolata 15, 62-007 Biskupice, dz. nr ewid. 53/3		
Inwestor	Zakład Komunalny w Pobiedziskach Sp. z o.o., ul. Poznańska 58, 62-010 Pobiedziska		
Nazwa rysunku	Rzut konstrukcji dachu - stan istniejący		
Zaprojektował nr uprawnień	mgr inż. Paweł Siudziński WK/P/0096/PWOK/15	Podpis	Data Sierpień 2022
Opracował	mgr inż. Grzegorz Walkowiak	Podpis	Skala 1:50
		Podpis	Nr rys. 1

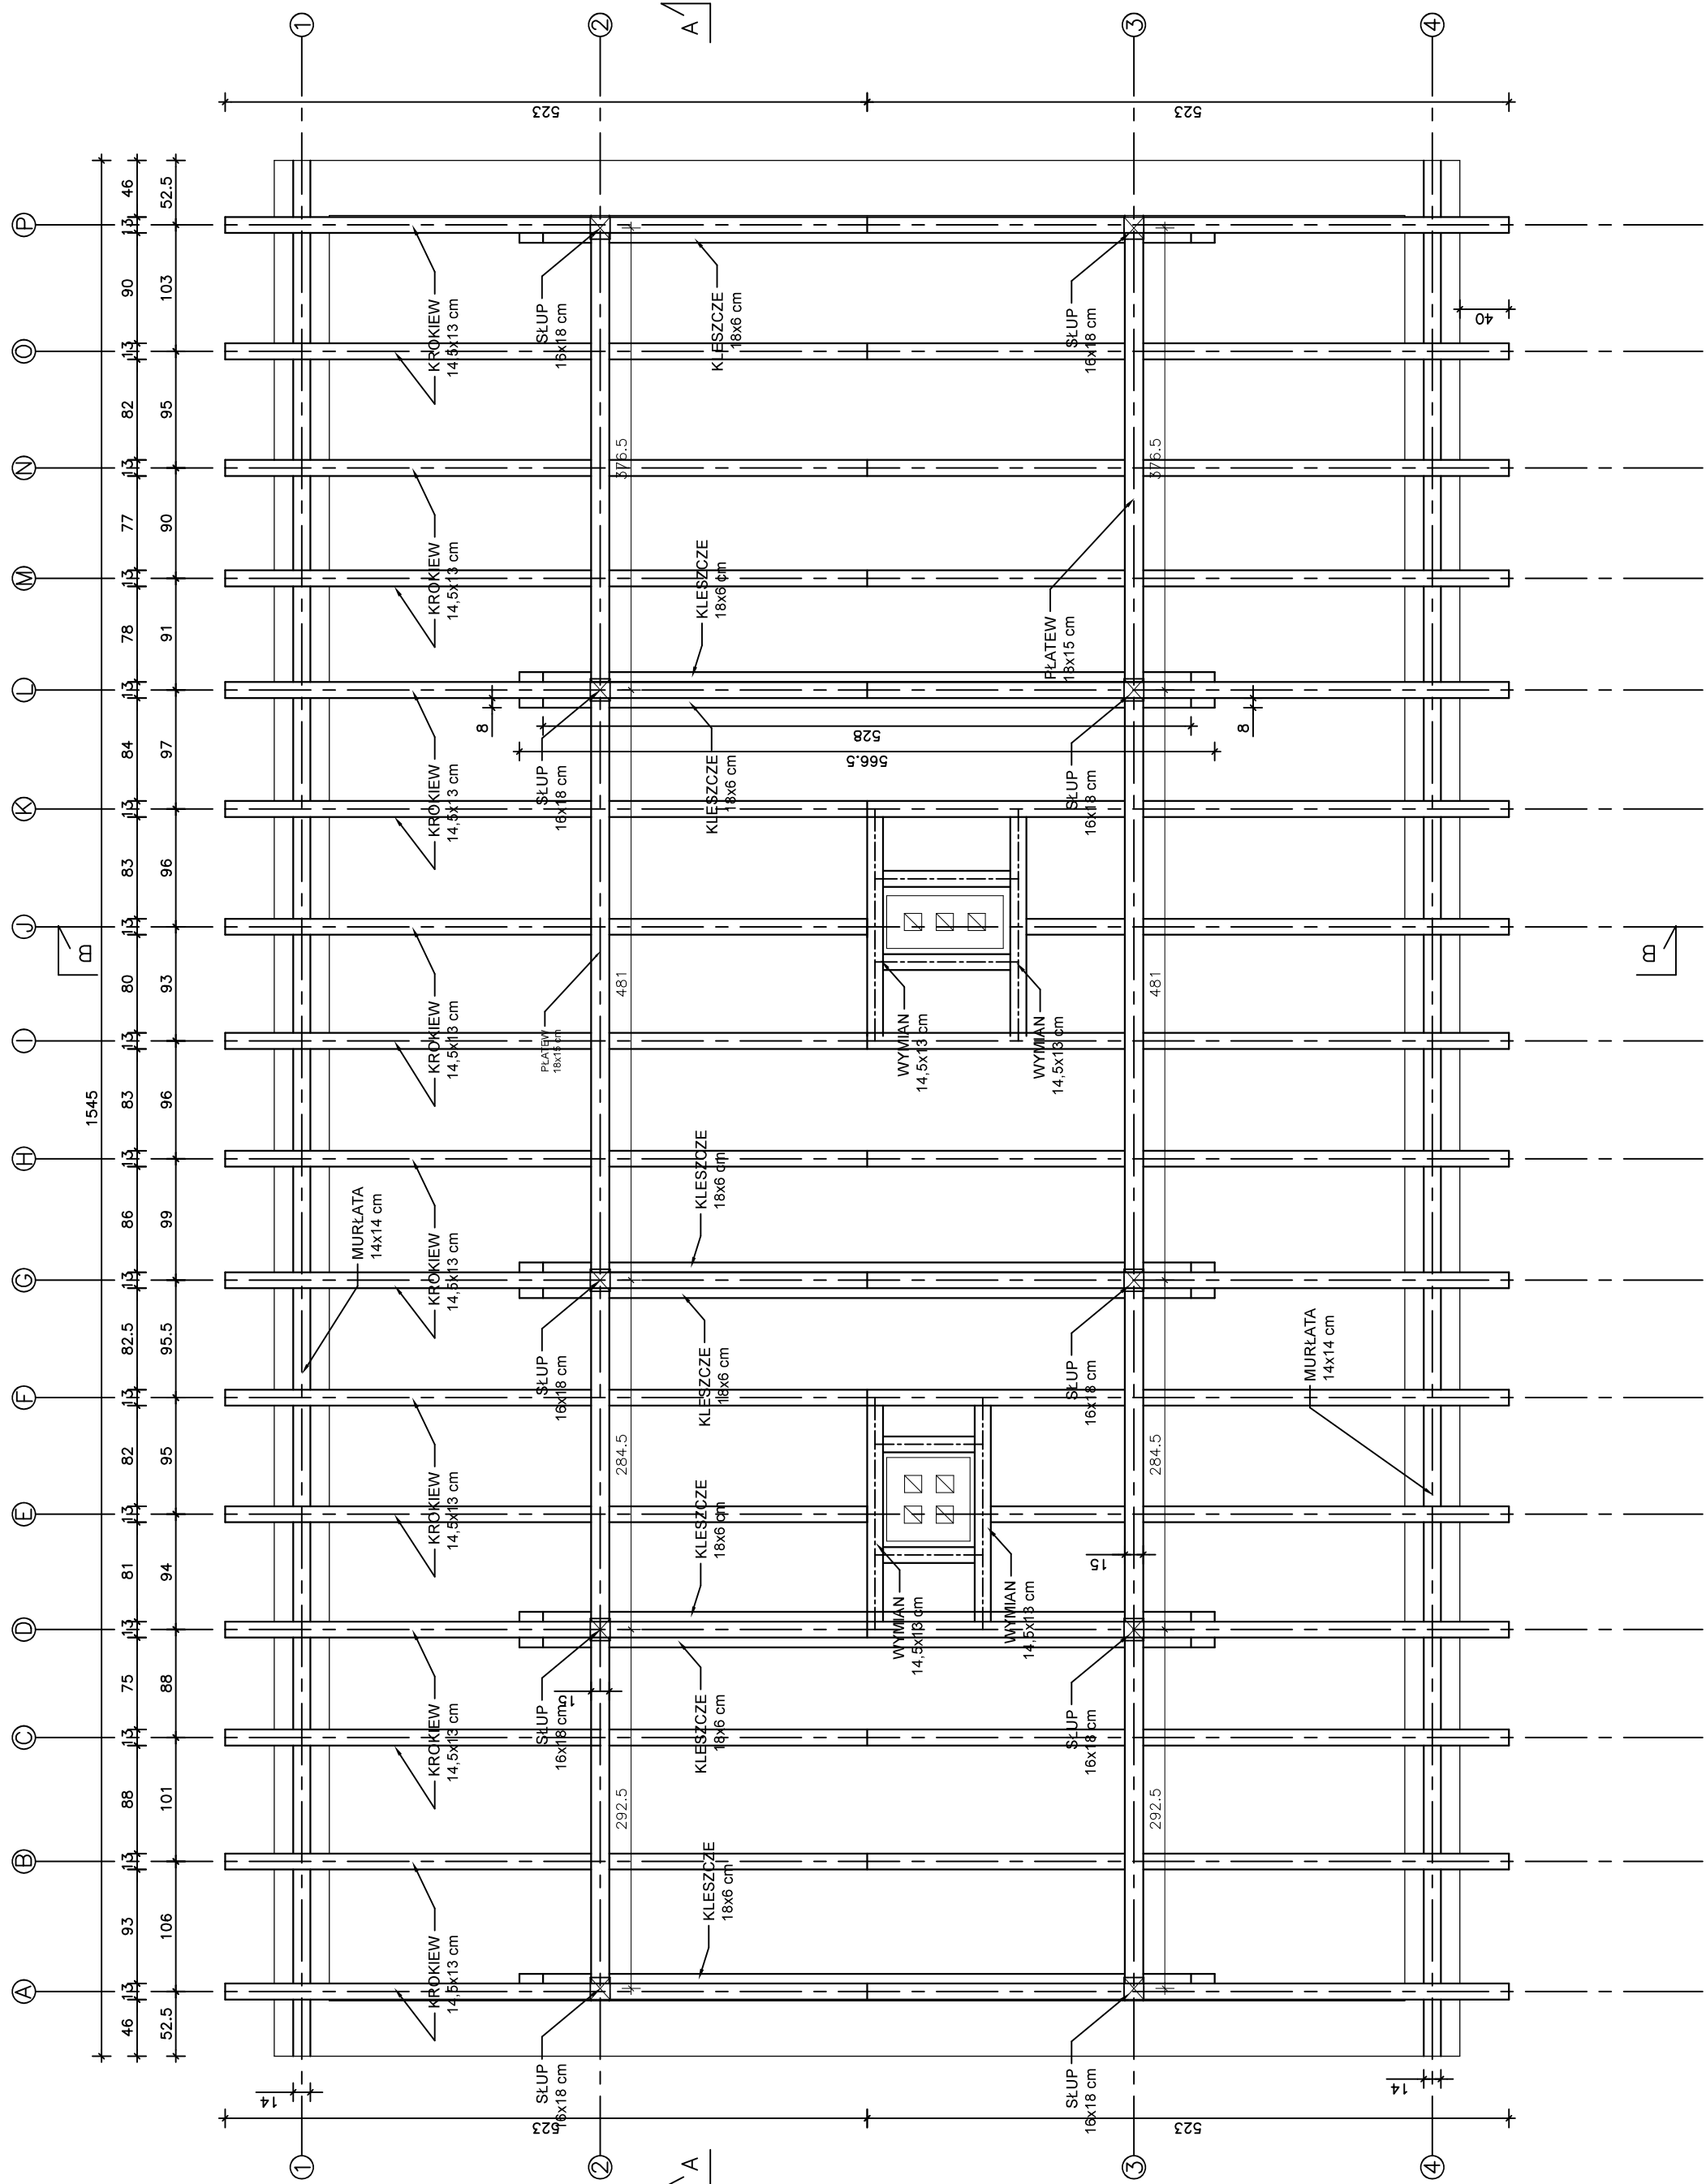
2. Wymiary mogą się nieznacznie różnić do stanu faktycznego ze względu na trudny dostęp w celach pomiarowych do niektórych elementów konstrukcji dachu oraz ze względu na brak możliwości dokonania odkrywek w lokalach mieszkalnych

1. Zabezpieczenie konstrukcji dachu środkiem impregnacynym np. Fobos M-4 po wyczyszczeniu konstrukcji za pomocą szczotek
