TOM 1. PROJEKT BUDOWLANY

Część 1.1. PROJEKT ARCHITEKTONICZNO-BUDOWLANY

Nazwa zamierzenia budowlanego	WZMOCNIENIE Z PRZEBUDOWĄ STROPÓW NAD PIWNICĄ DLA BUDYNKU MIESZKALNEGO WIELORODZINNEGO - SZCZECIN UL. NIEMIERZYŃSKA 9
Lokalizacja	Budynek wielorodzinny - 71-436 Szczecin ul. Niemierzyńska 9, DZIAŁKA NR 1/14, obręb 1010 Szczecin, woj. zachodniopomorskie
Jednostka ewid.	gm. Szczecin
Obręb ewid.	Obręb 1010 Szczecin
Nr działki	Działka nr 1/14 Szczecin
Kateg. obiektu	Kat. XIII (bud. mieszkalny)

3.2. OCENA STANU TECHNICZNEGO BUDYNKU POD KĄTEM PROJEKTOWANEGO REMONTU I PRZEBUDOWY STROPU NAD PIWNICĄ

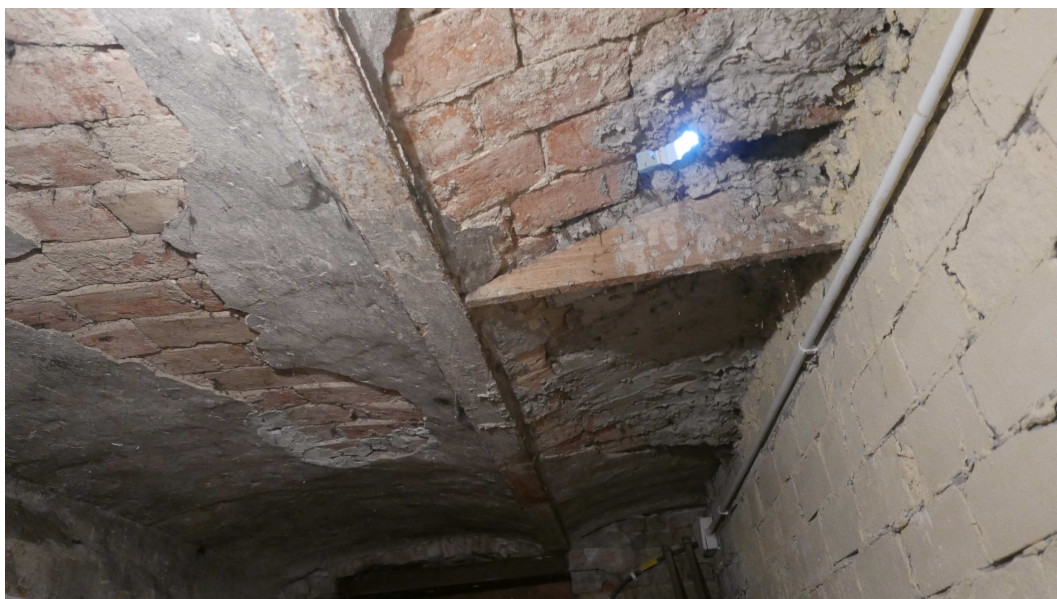
- **Ocena stropów nad piwnicą:**
 - **Strop odcinkowy ceglany** na szynach kolejowych w dwóch polach między ścianami konstrukcyjnymi (patrz rzuty inwentaryzacyjne) – z obliczeń statycznych wynika, że szyny nie mają odpowiedniej wytrzymałości dla wymagań współczesnych dla stropu i przekroczone są wskaźniki wytrzymałości i ugięcia – **stropy wymagają wzmocnienia**

Fot. 4 Strop odcinkowy uszkodzony

P2. Uzupełnienie ubytków cegieł, spoin i tynku na spodzie stropów odcinkowych zaprawą cementową, a w pom. 10 na parterze również z góry

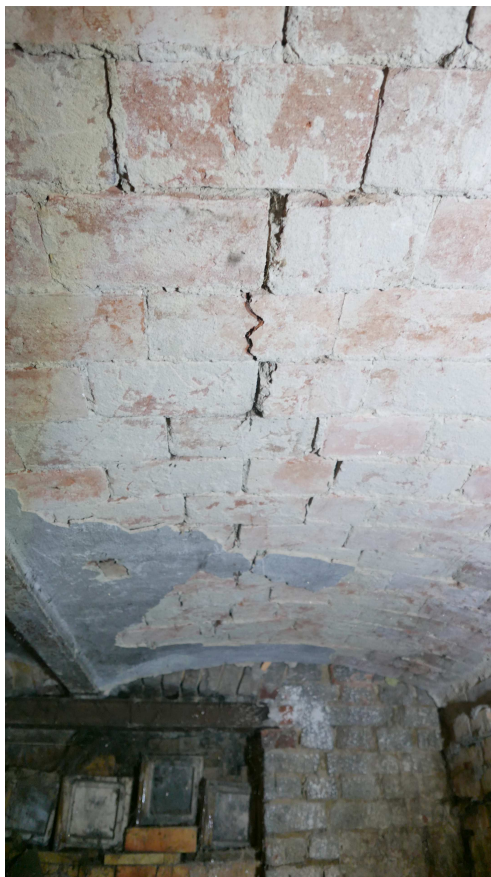
Fot. 6 Strop odcinkowy uszkodzony

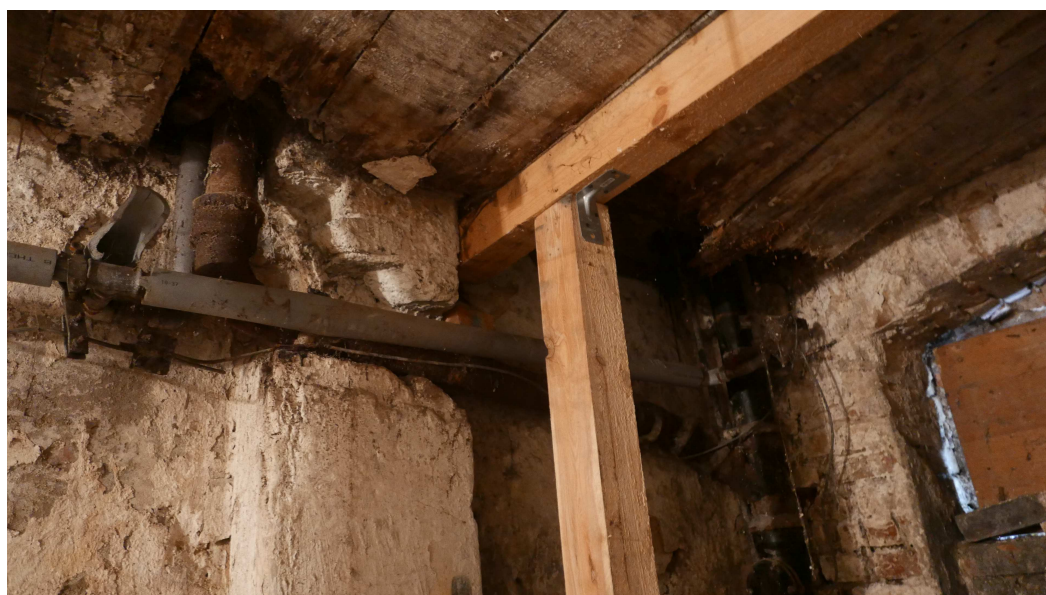
- **Za wyjątkiem**
 - **Stropu pod kuchnią lokalu nr 2** – strop częściowo zarwany w wyniku całkowitego uszkodzenia belki stropowej w wyniku wilgoci i przecieków w kuchni i kanalizacji – strop wymaga wymiany

Fot. 8 Uszkodzony, podstemplowany strop pod kuchnią lokalu nr 2

P12. Wykonanie remontu uszkodzonych podczas prac ścian i tynków w pom. kuchni nr 1 na parterze w lokalu nr 2 z malowaniem

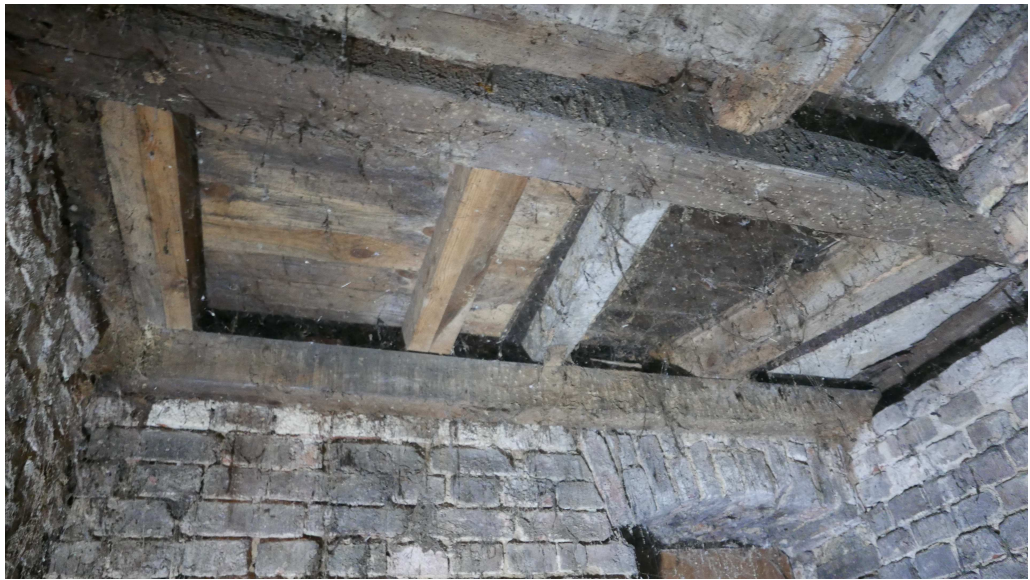
- **Podestu wejściowego klatki schodowej** – część belek uległa znacznemu zniszczeniu w wyniku korozji biologicznej i wymaga dodatkowego podparcia. Docelowo podczas remontu kapitalnego budynku, zaleca się wymianę stropu klatki schodowej nad piwnicą na masywny

Fot. 9 Uszkodzony podest wejściowy klatki schodowej

P16. Wzmocnienie belek drewnianych podestu wejściowego klatki schodowej nad piwnicą poprzez zamontowanie dodatkowych belek drewnianych opartych na ścianach poprzecznych, pod istniejącymi belkami uszkodzonymi przez korozję biologiczną.

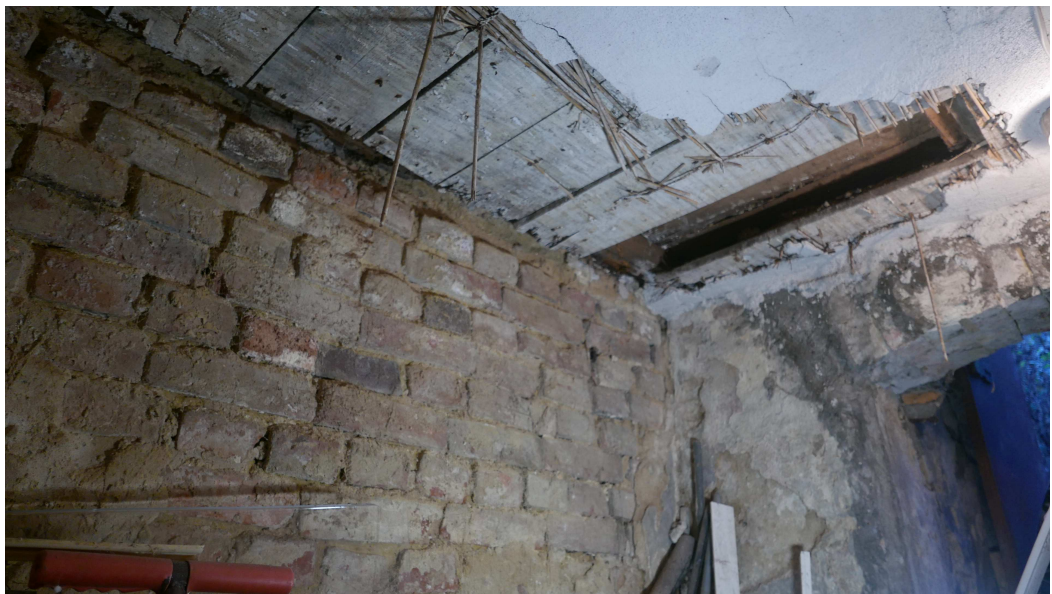
- **Stropy drewniane** nad piwnicą są w dostatecznym stanie technicznym, od dołu tynk na trzcinie uległ odpadnięciu wiele lat temu, z powodu wilgoci i ruchów termicznych deskowania na którym położono tynk, **nie stwierdzono nadmiernych ugięć czy wibracji**, stwierdzono miejscowo uszkodzenie belek drewnianych i podwalin w wyniku korozji biologicznej w miejscach gdzie przylegają do ścian. Podczas przyszłego, planowanego kapitalnego remontu budynku zaleca się wymianę i wzmocnienie tych elementów. Elementy te wykazano w części rysunkowej.

Fot.10 Stan stropów drewnianych do przyszłego remontu kapitalnego

- Wymiana niektórych stropów na masywne niepalne
-
- Drewniana konstrukcja istniejących stropów nad piwnicą (otwarta i zamknięta), powinna być zabezpieczona do stopnia trudno zapalności (NRO) np. środkiem specjalistycznym.

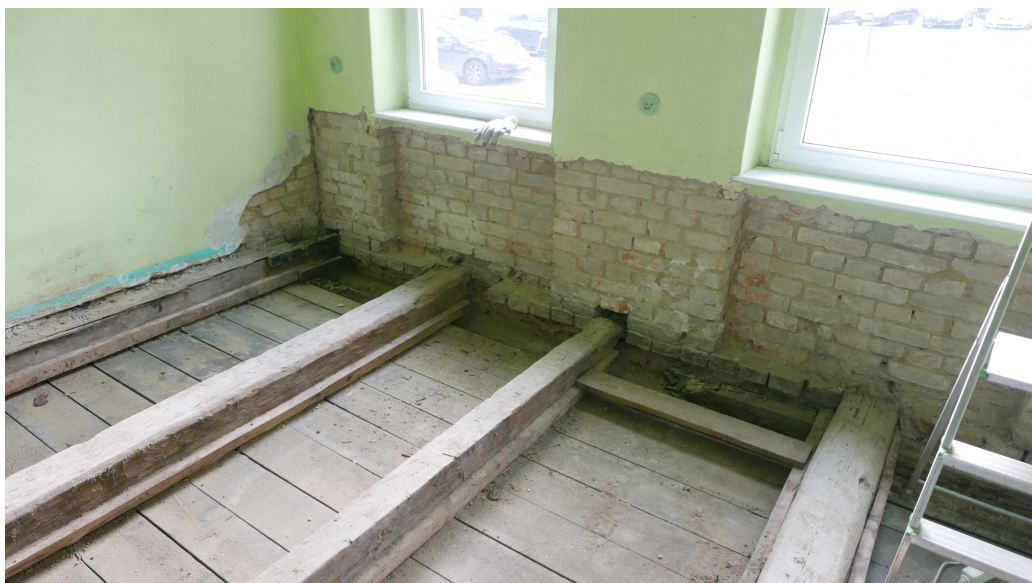
- **Stropu pod pomieszczeniem nr 9 lokalu nr 1**, gdzie czoła belek są zniszczone i ucięte na podparciu na ścianie i są podparte prowizorycznie dwuteownikiem pod stropem – strop wymaga wymiany

Fot. 13 Odkryty, uszkodzony strop w pom. nr 9 w lokalu nr 1

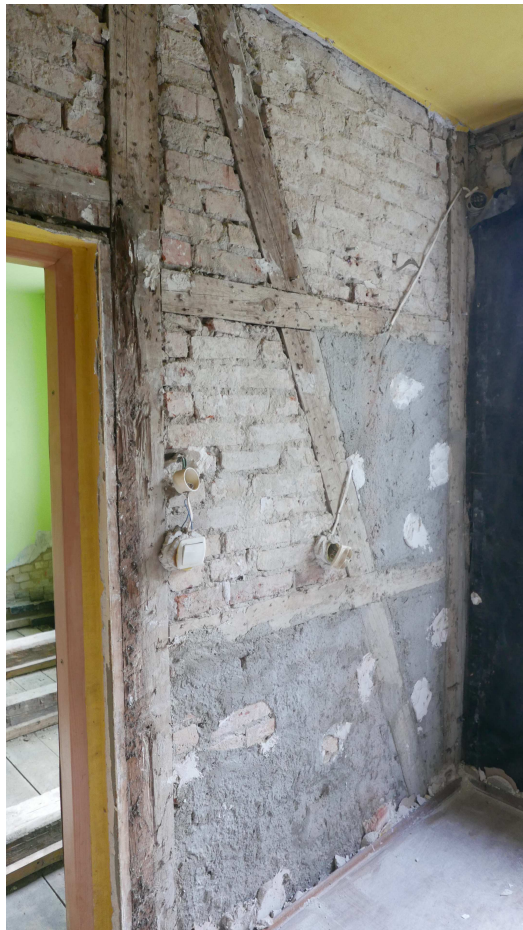
- o **ściany wewnętrzne podłużne i poprzeczne nadziemna - o konstrukcji ryglowej (szkielet drewniany z wypełnieniem cegłą gr. 12 cm)**
 - o układ konstrukcyjny podłużny z belkami stropowymi drewnianymi opartymi na ścianach podłużnych

- **ściany wewnętrzne** w całym budynku – ryglowe – drewniano-ceglane gr. 16 cm, z tynkiem, ściana wewnętrzna ryglowa podłużna jest ścianą konstrukcyjną

Fot. 11 Ściana ryglowa podłużna budynku

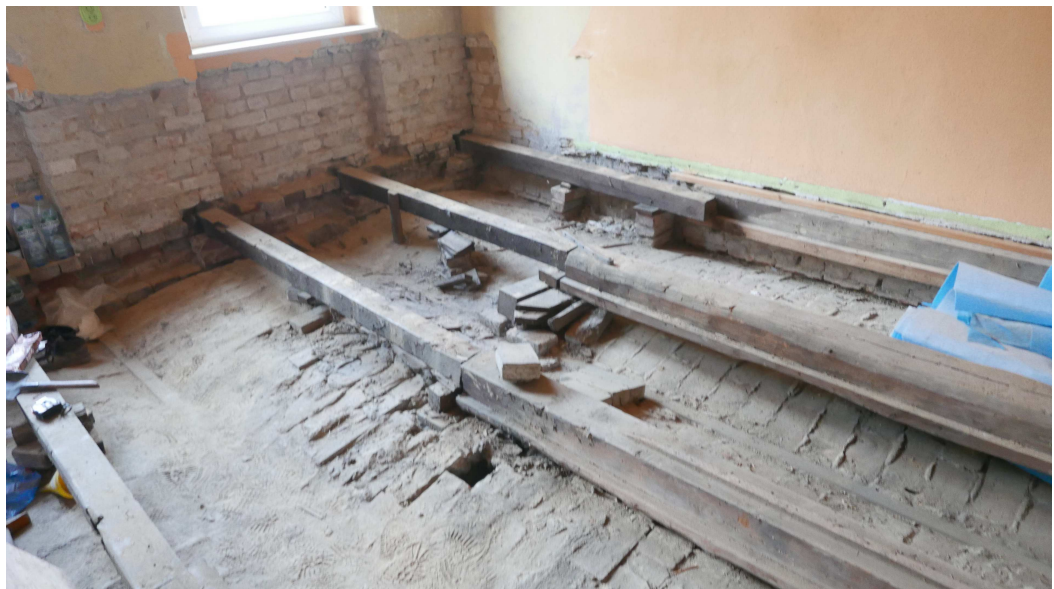
- **w pomieszczeniu nr 10** na parterze, strop odcinkowy jest odkryty, ma niewielkie ubytki i wymaga uzupełnienia, wzmocnienia i wykonania warstw wierzchnich z ociepleniem

- **Stropu pod pomieszczeniem nr 10 lokalu nr 1**, gdzie legary (stare belki stropowe) są sztukowane i podparte prowizorycznie na stropie odcinkowym – wymaga nowych warstw wierzchnich

Fot. 14 Odkryty, uszkodzony strop odcinkowy w pom. nr 10 w lokalu nr 1
