Raport Nr 1 z przeprowadzonych audytów pod kątem dostępności plus budynków miejskich

**Raport z przeprowadzanego audytu
w budynku Urzędu Miasta w Łomży Ratusz,
18-400 Łomża, Pl. Stary Rynek 14**

Raport z analizy dostępności architektonicznej

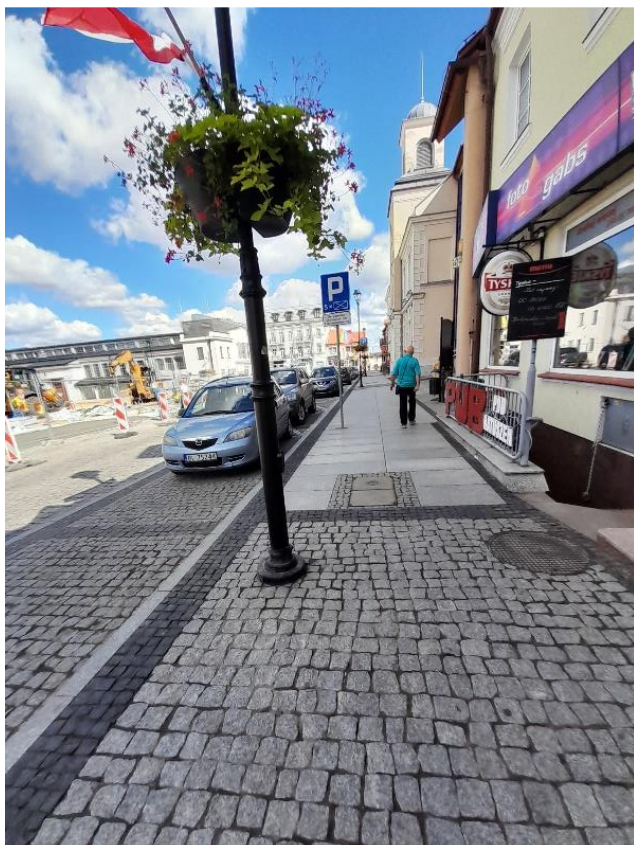
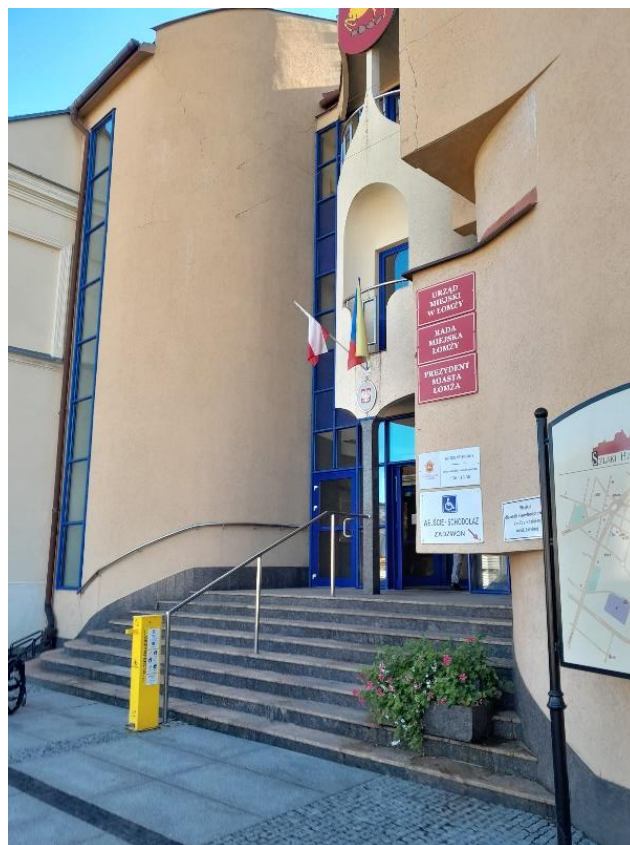
Utrudnienie : osoby niewidome lub słabowidzące mogą mieć trudność ze zlokalizowaniem wejścia do Urzędu, brak widocznego numeru na budynku Urzędu

- oznaczenie wejścia do Urzędu znacznikiem sygnalizacyjnym TOTUPOINT ułatwiającym osobom słabowidzącym lub niewidomym zlokalizowanie wejścia do budynku
- montaż widocznego numeru na budynku Urzędu Miasta

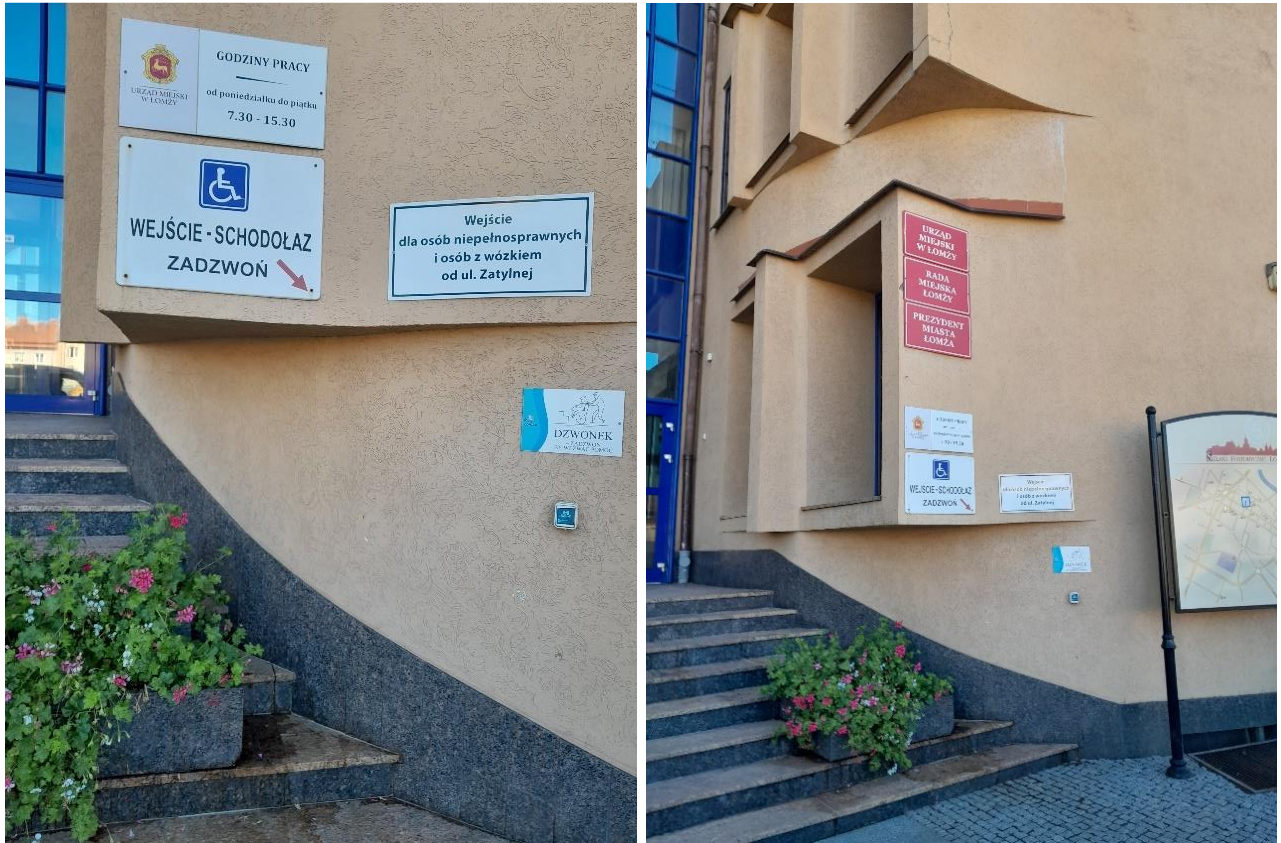
Utrudnienie: wejście główne do Urzędu wyposażone w schodolaz, utrudniony dostęp do dzwonka przyzywającego

- posiadanie schodolazu wypełnia znamiona ustawowe dostępności, jednakże schodolaz nie zapewnia samodzielności OzN i wymaga pomocy osób trzecich, niemożliwe jest też transportowanie wszystkich osób ze szczególnymi potrzebami np. osób poruszających się na wózku elektrycznym, kobiet z dziećmi w wózku itp.
- zalecana jest budowa windy/podnośnika pionowego/pochylni w miarę możliwości technicznych
- zmiana miejsca zamontowania dzwonka przyzywającego obsługę, tak aby był do niego swobodny dostęp i możliwość podjazdu wózkiem

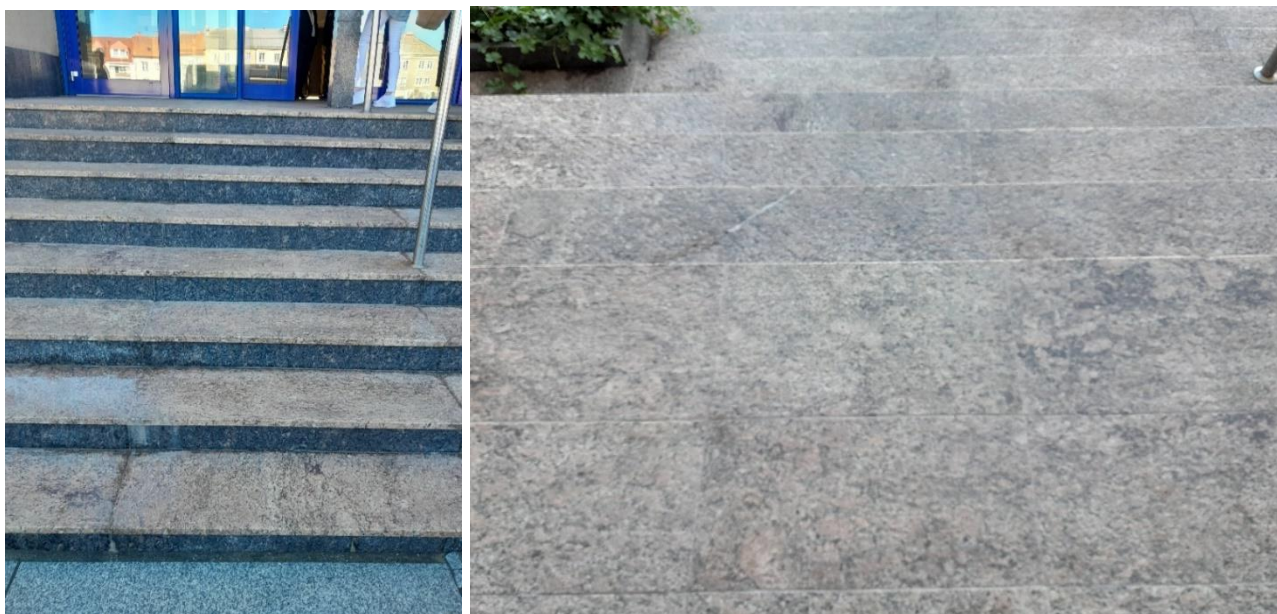
Utrudnienie : nieoznaczone stopnie schodów, stopnie z noskami

- oznaczenie krawędzi pierwszego i ostatniego stopnia w biegu schodów (kolorem kontrastującym względem koloru schodów np. żółty - [oznaczyć należy stopień i podstopień](#) oznaczenie o szerokości 8 -10 cm
- zaleca się schody bez nosków

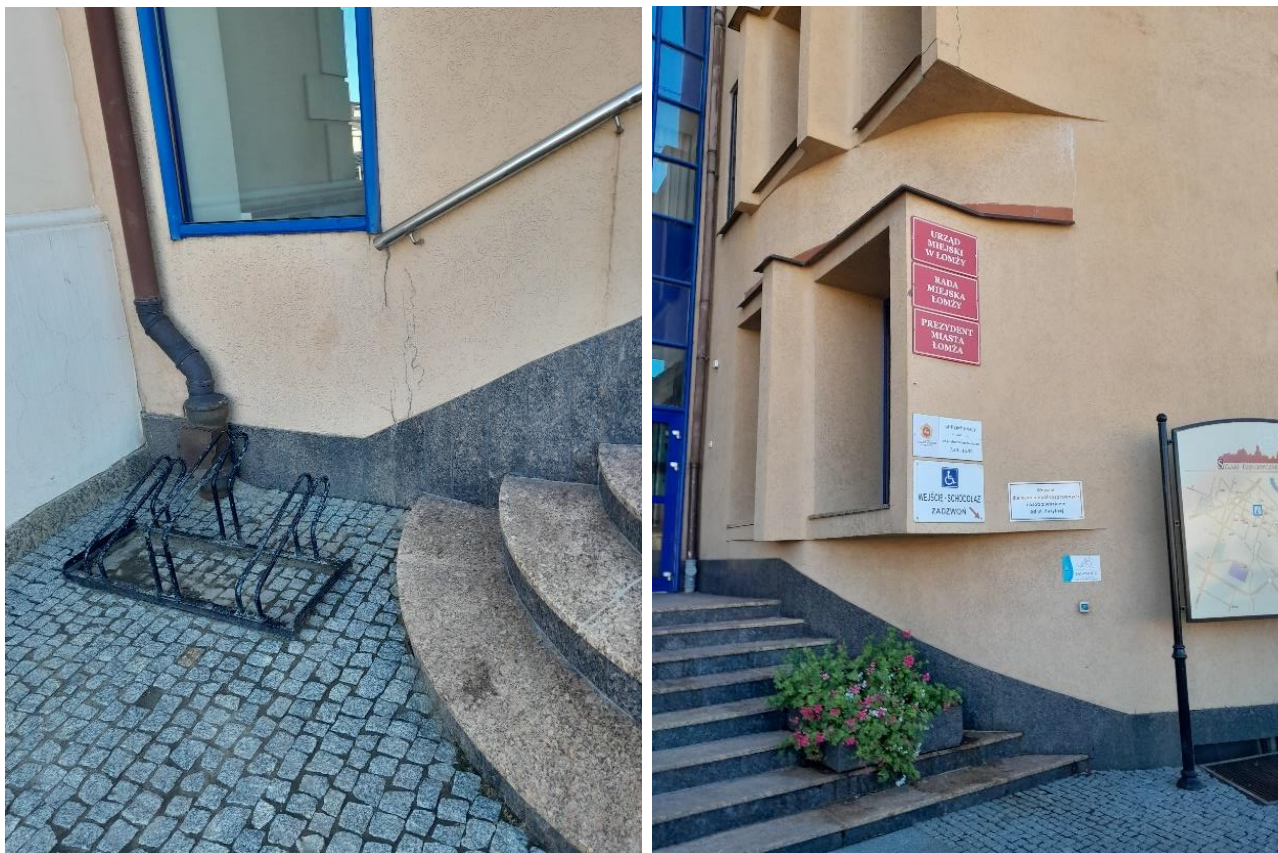
Utrudnienie : utrudniony dostęp do poręczy schodów z lewej strony, przeszkody na schodach (możliwość potknięcia się)

- zapewnienie dostępu do poręczy przy schodach (usunięcie stojaka na rowery)
- montaż zabezpieczającej balustrady przyściennej od strony niebezpiecznie wystającego rogu budynku

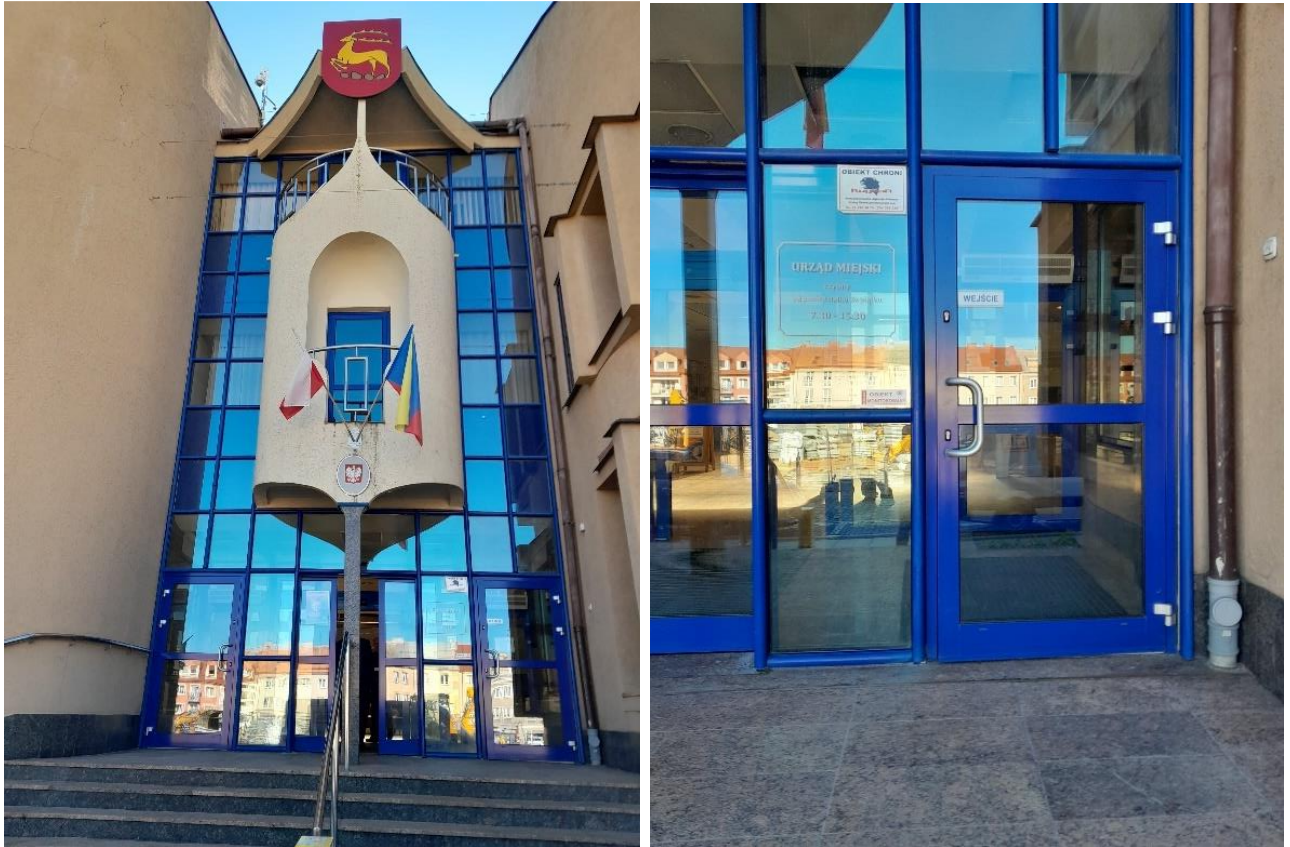
Utrudnienie : nieoznaczone drzwi szklane, niewidoczna informacja na drzwiach o godzinach pracy Urzędu, drzwi wejściowe niewidocznej na pozostałej części fasady

- oznaczenie drzwi 2 pasami kontrastowymi (np. żółty) o szerokości min. 10 cm na wysokości 80 cm – 120 cm /140 cm - 170 cm. Jeżeli drzwi i przegroda strefy wejściowej jest w całości szklana należy również oznaczyć jej krawędź dolną pasem o szerokości 10 cm do wysokości max. 30 cm.
- oznaczenie w sposób kontrastowy ościeżnicy drzwi wejściowych na tle pozostałych przegród szklanych
- napisy na drzwiach, aby były widoczne muszą być umieszczone na wypełnionym tle o odpowiedniej kontrastowości czcionki a nie bezpośrednio na szkle

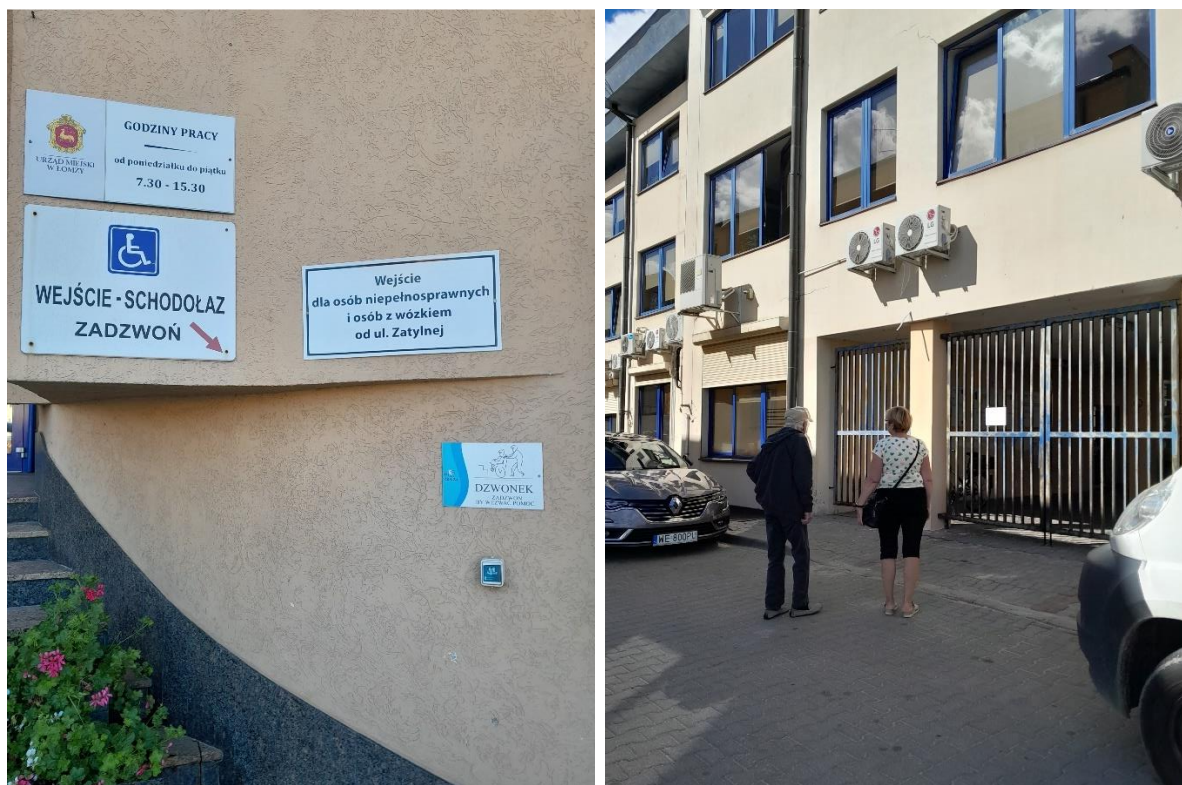
Utrudnienie: brak informacji zamieszczonej od frontu budynku, że wejście dla osób ze szczególnymi potrzebami od ul. Zatylniej jest czasowo zamknięte, brak dzwonka czy videodomofonu przy wejściu od ul. Zatylniej, brak tablicy informacyjnej na budynku Urzędu od strony ul. Zatylniej

- jeżeli wejście od ul. Zatylniej bywa czasowo zamykane, to taka informacja powinna znaleźć się na stronie internetowej Urzędu oraz przed wejściem głównym obok tablicy informacyjnej o wejściu ul. Zatylną dla osób z niepełnosprawnościami
- oznakowanie tylnego wejścia tablicą informacyjną Urzędu
- montaż domofonu lub videodomofonu, który ułatwiłby kontakt w sytuacjach gdy brama jest zamknięta z jakiegoś powodu

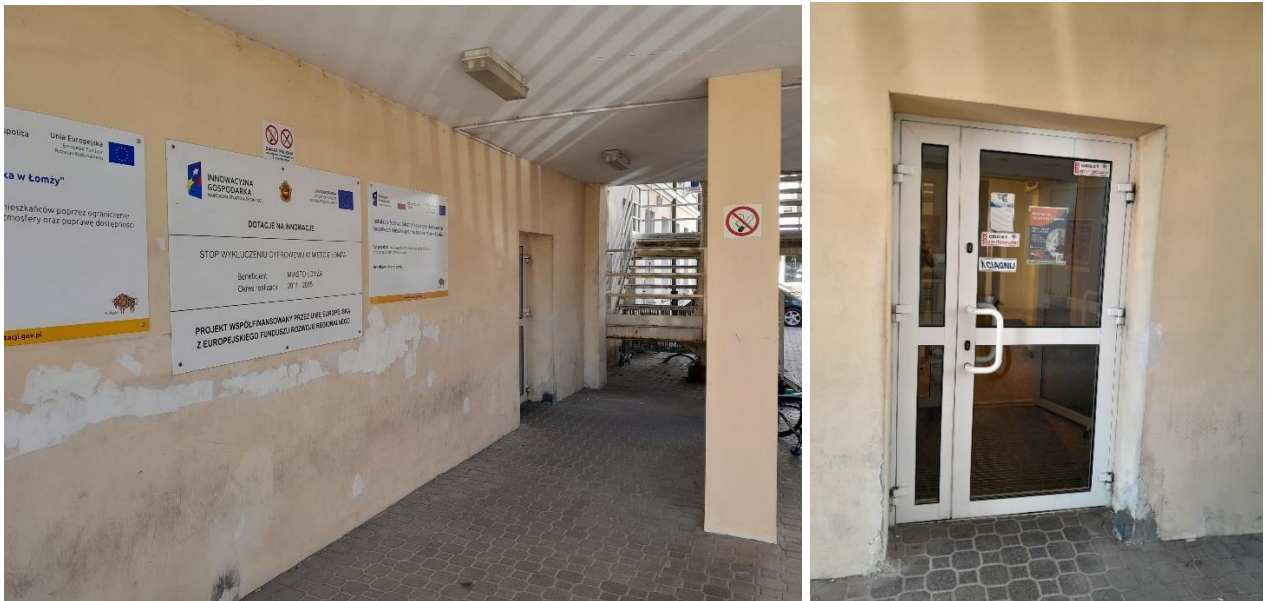
Utrudnienie: niewłaściwa szerokość drzwi wejściowych do budynku od ul. Zatylniej

- drzwi wejściowe do budynków muszą mieć szerokość min. 90 cm zalecane jest 120 cm

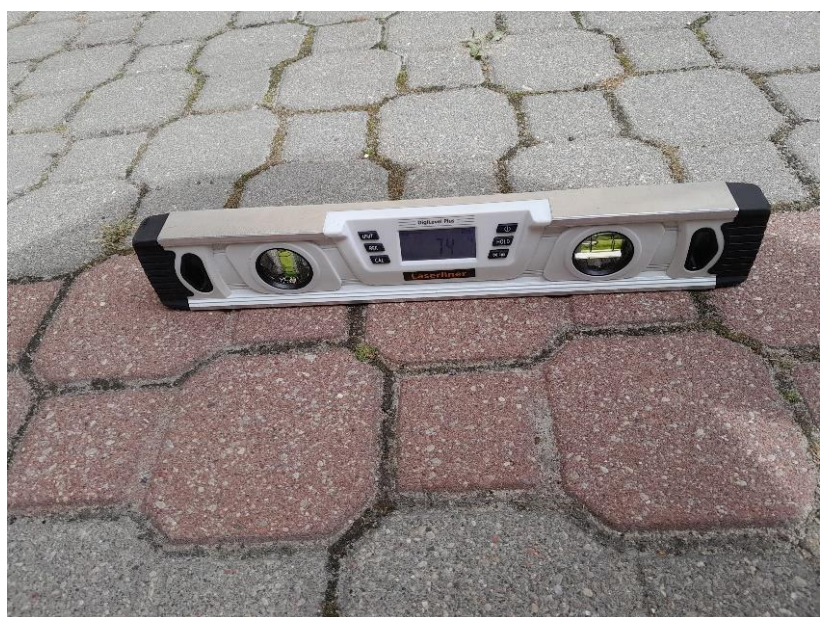
Utrudnienie: niewidoczne drzwi na tle fasady oraz klamka, wysokie nachylenie przed wejściem do budynku

- skontrastowanie drzwi wejściowych poprzez np. zmianę koloru ościeżnicy oraz uchwytu w drzwiach
- nachylenie terenu dojścia może mieć max 5 % w innym wypadku należy wybudować pochylnie zgodnie w wytycznymi WTB

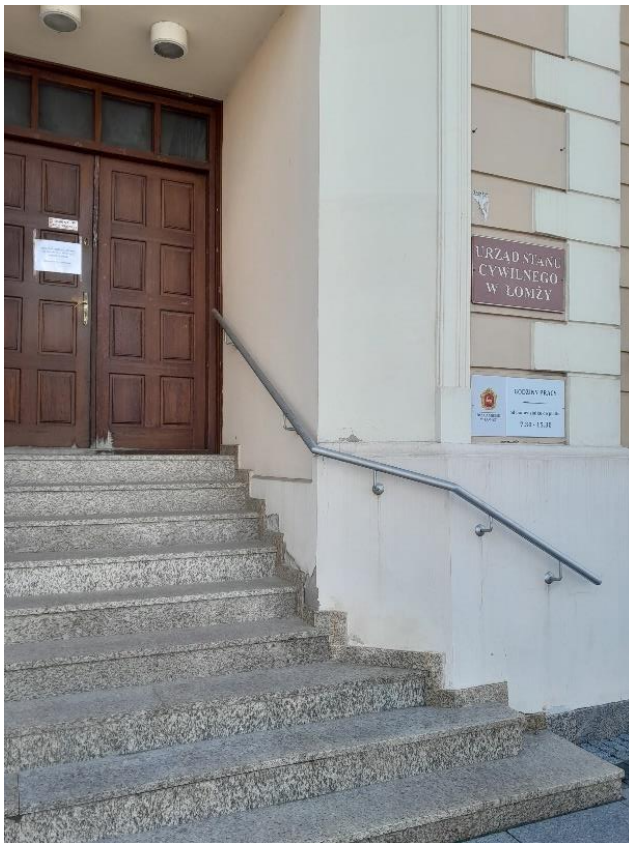
Utrudnienie: wejście do Urzędu Stanu Cywilnego zamknięte, nieoznaczone stopnie schodów, stopnie z noskami

- umieszczanie informacji na stronie internetowej o czasowo zamkniętym wejściu do USC oraz umieszczenie takiej informacji przed schodami
- oznaczenie krawędzi pierwszego i ostatniego stopnia w biegu schodów (kolorem kontrastującym względem koloru schodów np. żółty - [oznaczyć należy stopień i podstopień](#) oznaczenie o szerokości 8 -10 cm
- zaleca się schody bez nosków

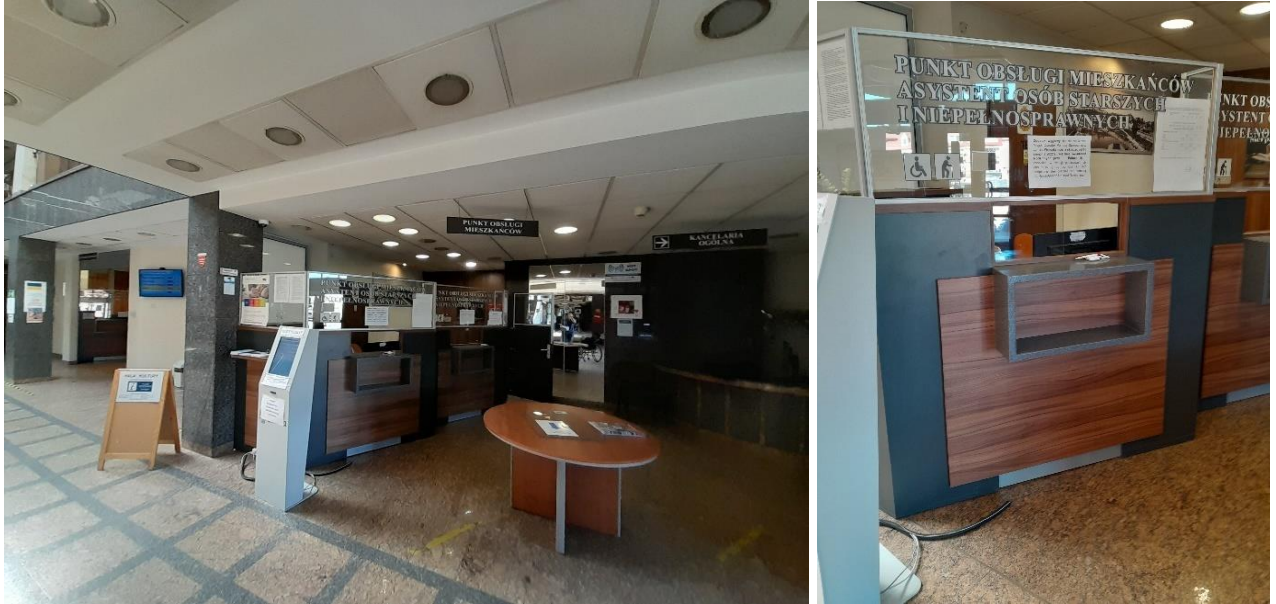
Utrudnienie: punkt obsługi mieszkańców/asystent osób starszych i niepełnosprawnych słabo oświetlony, niewidoczny napis informacyjny na szybie punktu obsługi

- punkt obsługi powinien dobrze zauważalny od samego wejścia, wyróżniać się przez elementy architektury oraz wizualne
- zwiększenie kontrastowości napisów na szybie punktu informacyjnego
- doświetlenie stanowisk obsługi

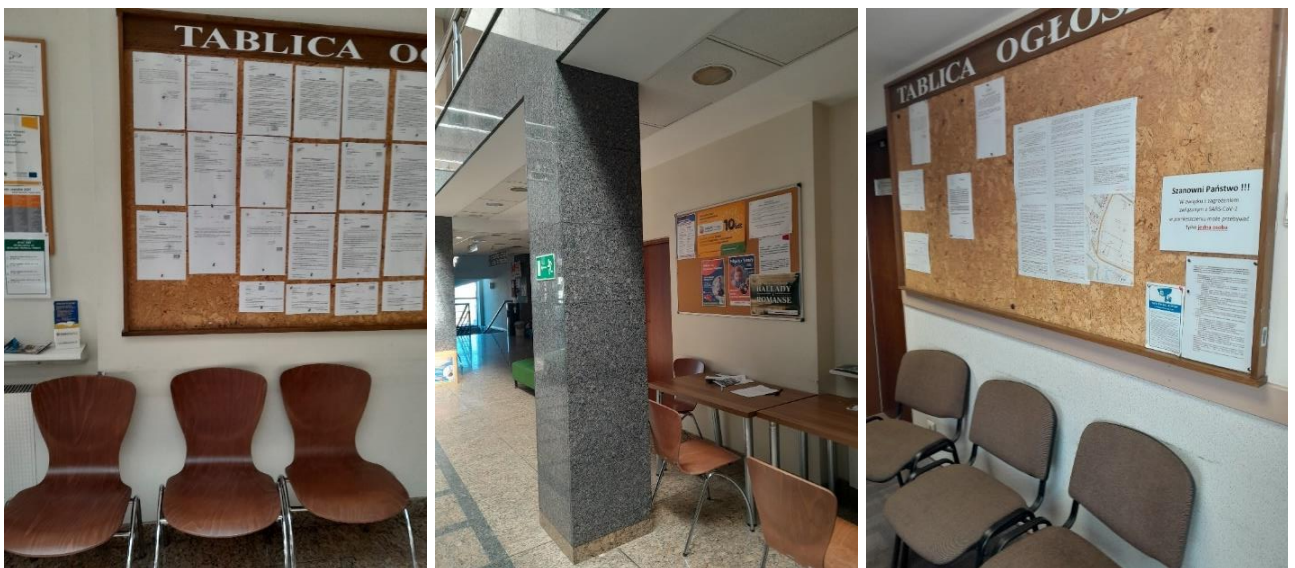
Utrudnienie: utrudniony dostęp do tablic ogłoszeniowych, utrudnione korzystanie ze stolika

- pod tablicą ogłoszeń nie powinno być żadnych przeszkód, aby swobodnie można było podejść lub podjechać wózkiem pod tablicę
- ustawienie stolików w sposób nie utrudniający korzystanie z nich

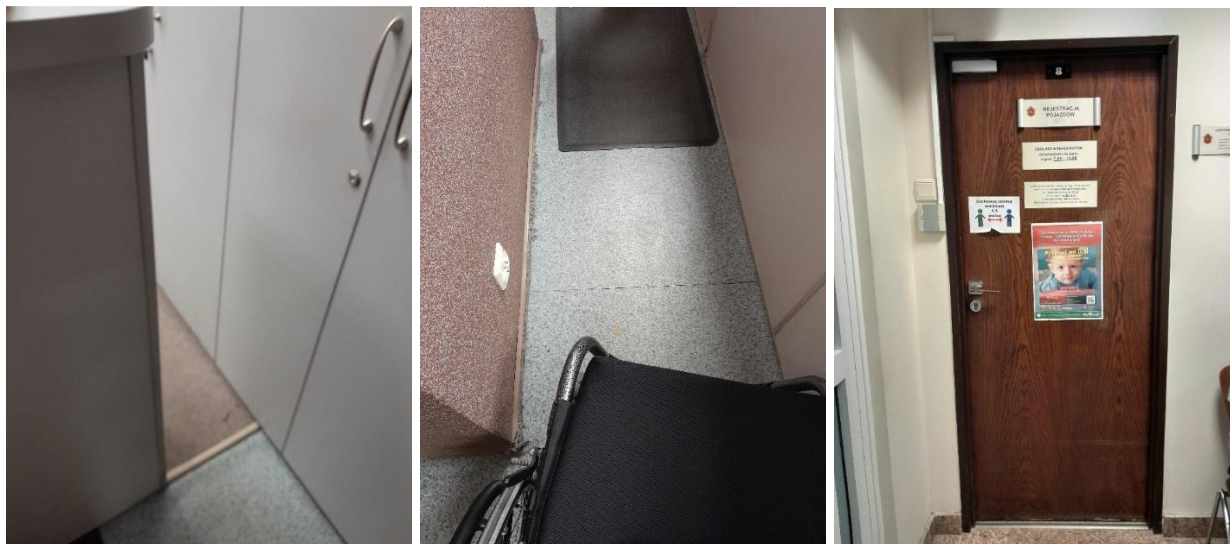
Utrudnienie: mało przestrzeni manewrowej w pomieszczeniu „Rejestracja Pojazdów”

- zapewnienie przestrzeni manewrowej przynajmniej 150/150 cm
- przejścia między wyposażeniem powinny mieć przynajmniej 90 cm szerokości

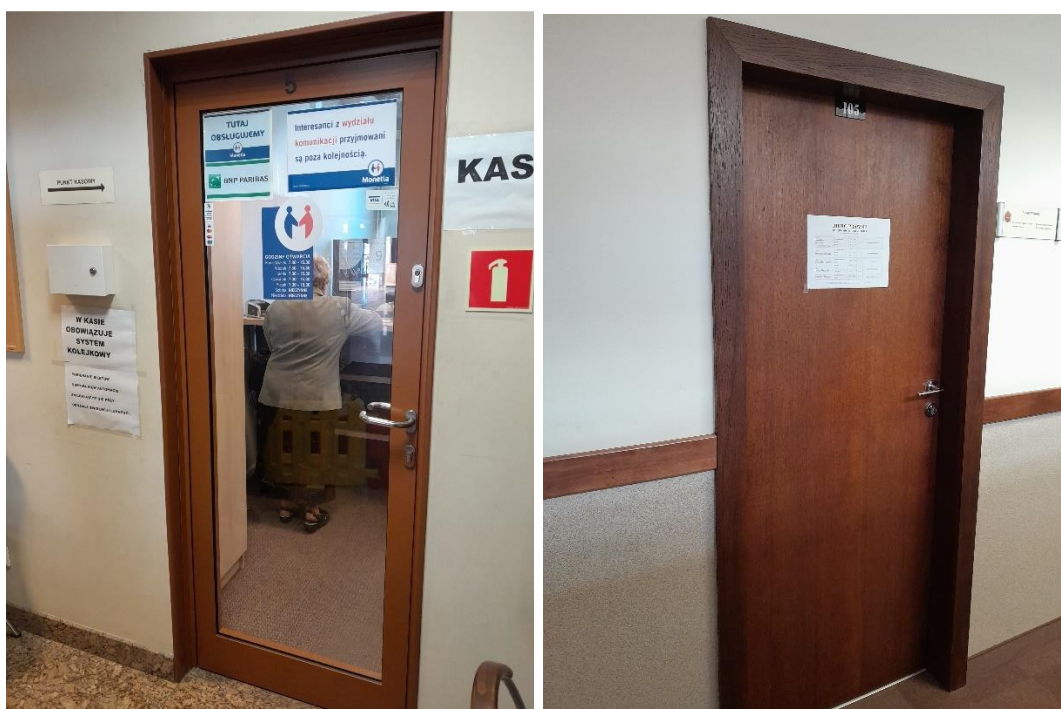
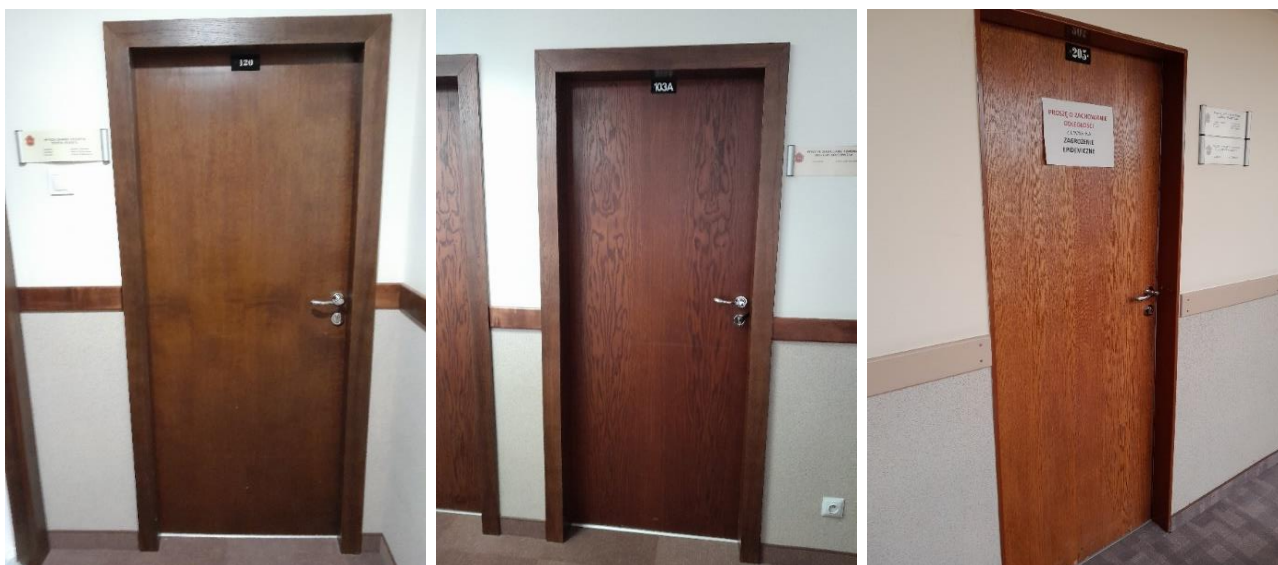
Utrudnienie: drzwi do niektórych pomieszczeń < 90 cm

- drzwi wewnętrzne w budynku z wyjątkiem drzwi do pomieszczeń technicznych czy gospodarczych powinny mieć szerokość 90 cm

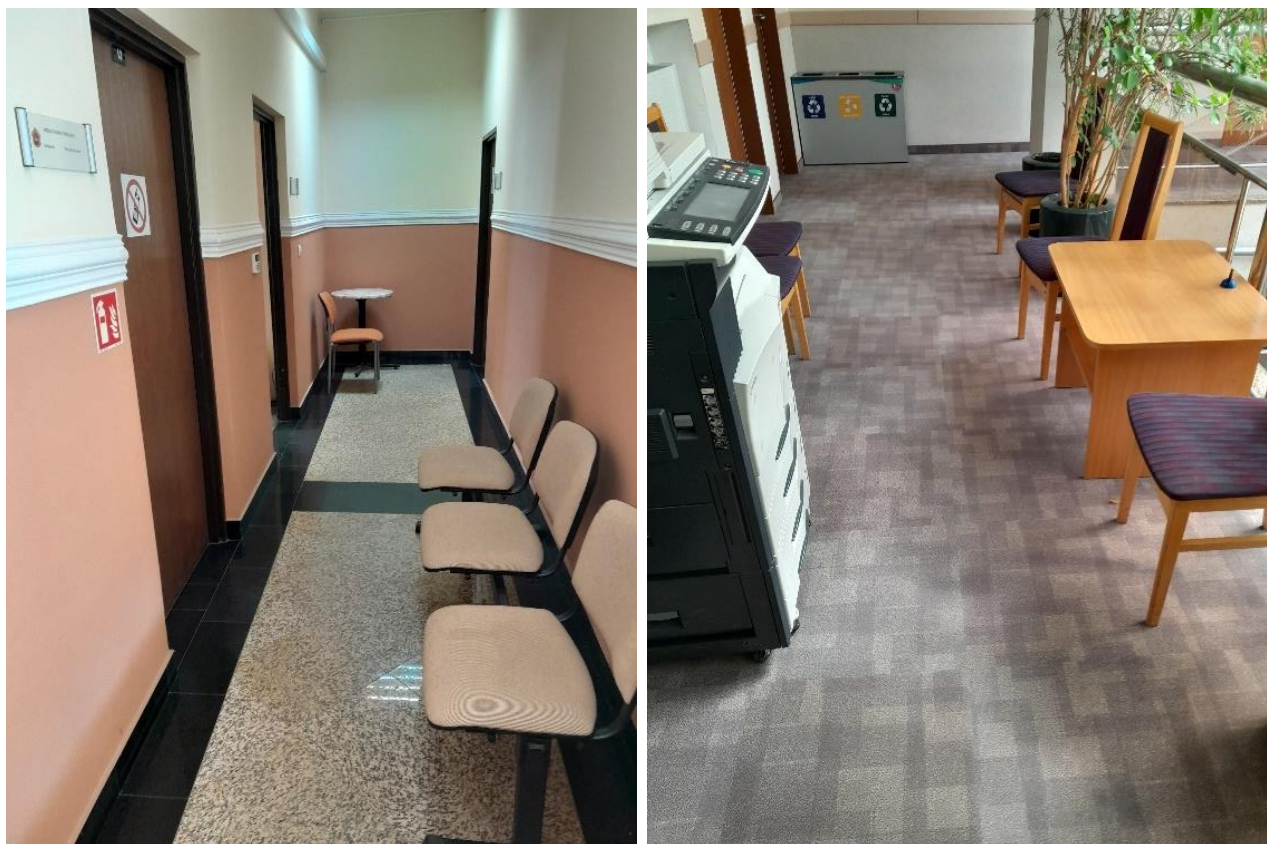
Utrudnienie: zbyt wąskie przejścia na niektórych korytarzach Urzędu

- zapewnienie szerokości przejść min. 120 cm

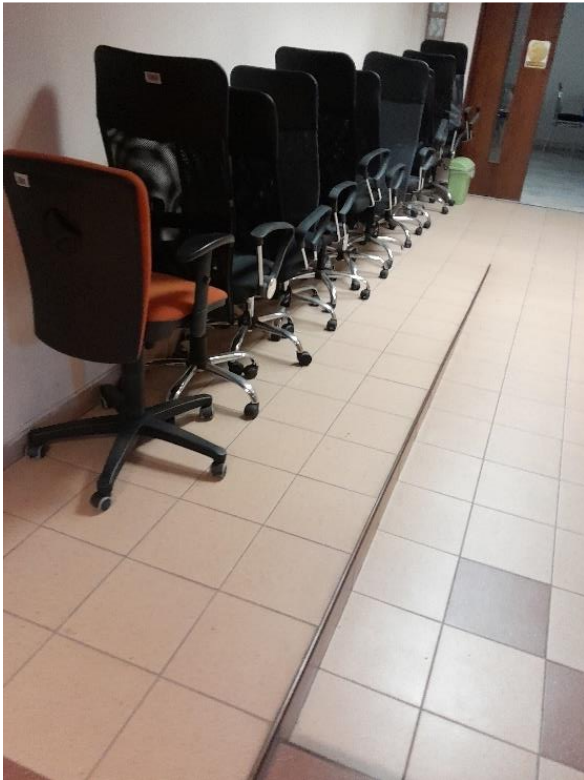
Utrudnienie: pochylnia z wadami w najniższej kondygnacji budynku

- budowa pochylni zgodnie z wytycznymi WTB i standardami dostępności min:
- szerokość biegu pochylni 120 cm
- wysokość krawężników – 7 cm
- montaż poręczy – poręcz niższa 75 cm, poręcz wyższa 90 cm
- odstęp między poręczami – 100 cm do 110 cm
- średnica części chwytnej poręczy – 3,5 cm do 4,5 cm
- część chwytna poręczy i jej oddalenie od ściany – co najmniej 5 cm
- oznaczenia fakturowe lub kolorystyczne spoczników - powierzchnie spoczników pochylni powinny mieć wykończenie wyróżniające je odcieniem, barwą bądź fakturą co najmniej w pasie 30 cm od krawędzi rozpoczynającej i kończącej bieg pochylni

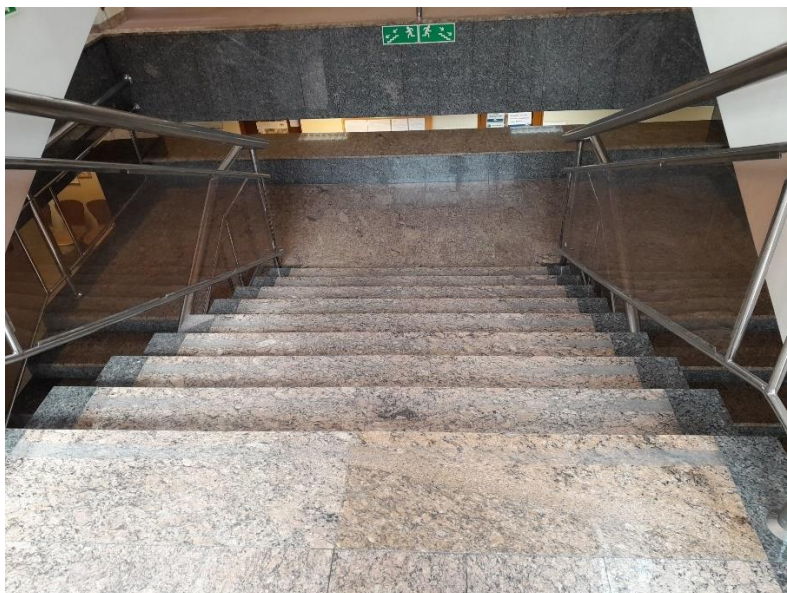
Utrudnienie: nieoznaczone krawędzie schodów, nieoznaczone powierzchnie spoczników schodów, poręcz o nieprawidłowym pochwycie, brak oznaczeń poręczy w piśmie Braille'e

- oznaczenie krawędzi pierwszego i ostatniego stopnia w biegu schodów kolorem kontrastujący (kolor żółty) - [oznaczyć należy stopień i podstopień](#) paski szerokości około 8 – 10 cm.
- instalacja poręczy o prawidłowym pochwyicie o średnicy od 35 mm do 45 mm [przykład](#)
- powierzchnie spoczników schodów powinny mieć wykończenie wyróżniające je odcieniem, barwą bądź fakturą, co najmniej w pasie 30 cm od krawędzi rozpoczynającej i kończącej bieg schodów lub pochylni.
- zamontowanie na końcach poręczy oznaczeń dotykowych zawierających informacje dla niewidomych – kórtka zawierająca podstawowe informacje dotyczące miejsca jako punktu orientacji przestrzennej (np. parter/strzałka, piętro/strzałka)

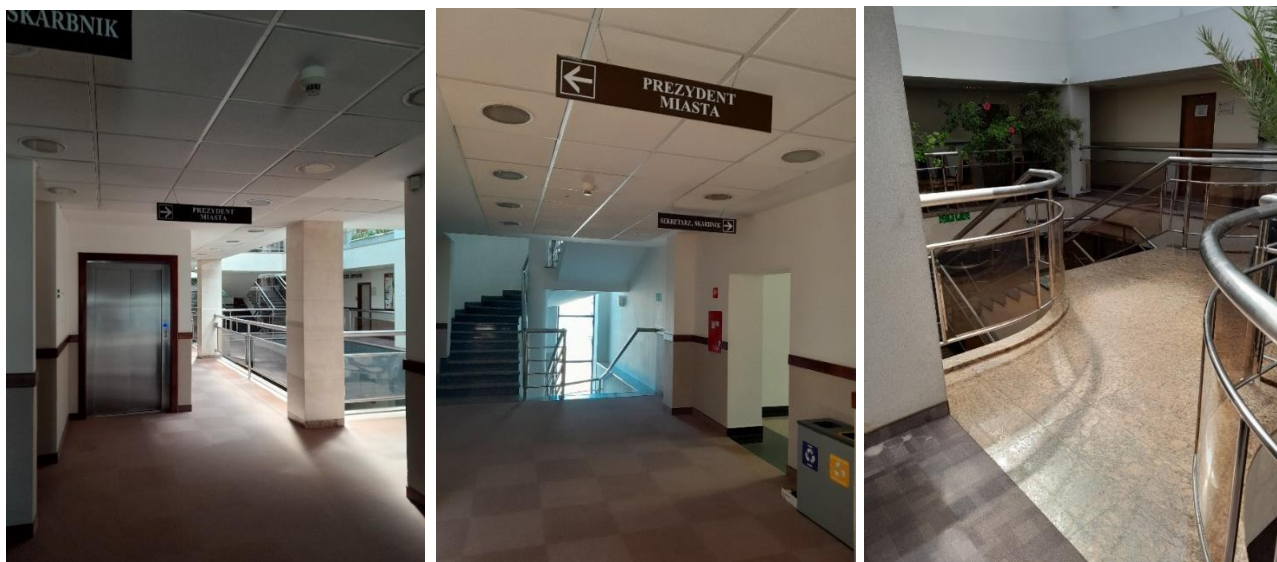
Utrudnienie: brak oznakowania numerów pięter widocznych na klatkach schodowych, brak numerów pięter widocznych po wyjściu z windy

- numery pięter powinny być widoczne po wyjściu z windy
- numery pięter powinny być widoczne po wejściu klatką schodową na dane piętro
- oznaczenia powinny być spójne, umieszczane zawsze na jednej wysokości w budynku

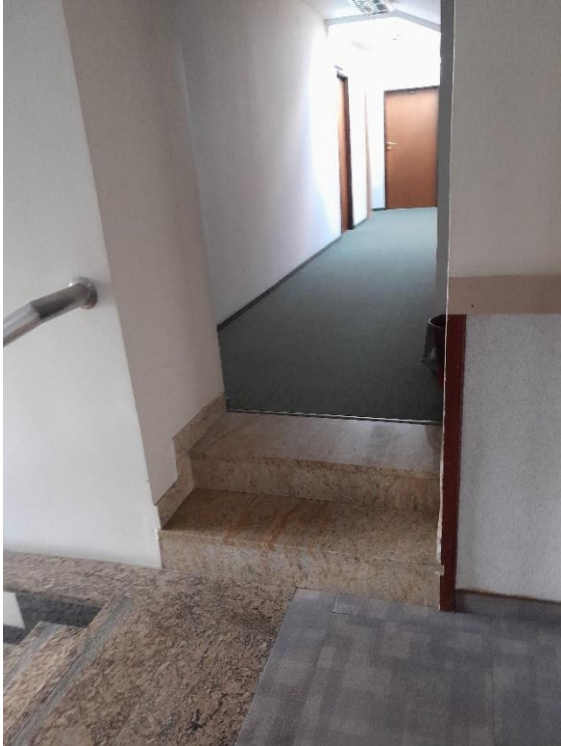
Utrudnienie: zbyt wąskie przejście, brak możliwości dostanie się do pomieszczeń dla osób poruszających się na wózku

- zgodnie z ustawą osobom ze szczególnymi potrzebami powinno się zapewnić dostęp do wszystkich pomieszczeń w budynku z wyjątkiem pomieszczeń technicznych, w przypadku braku możliwości zapewnienia takiego dostępu stworzenie procedury/dokumentu zapewnienia dostępu alternatywnego

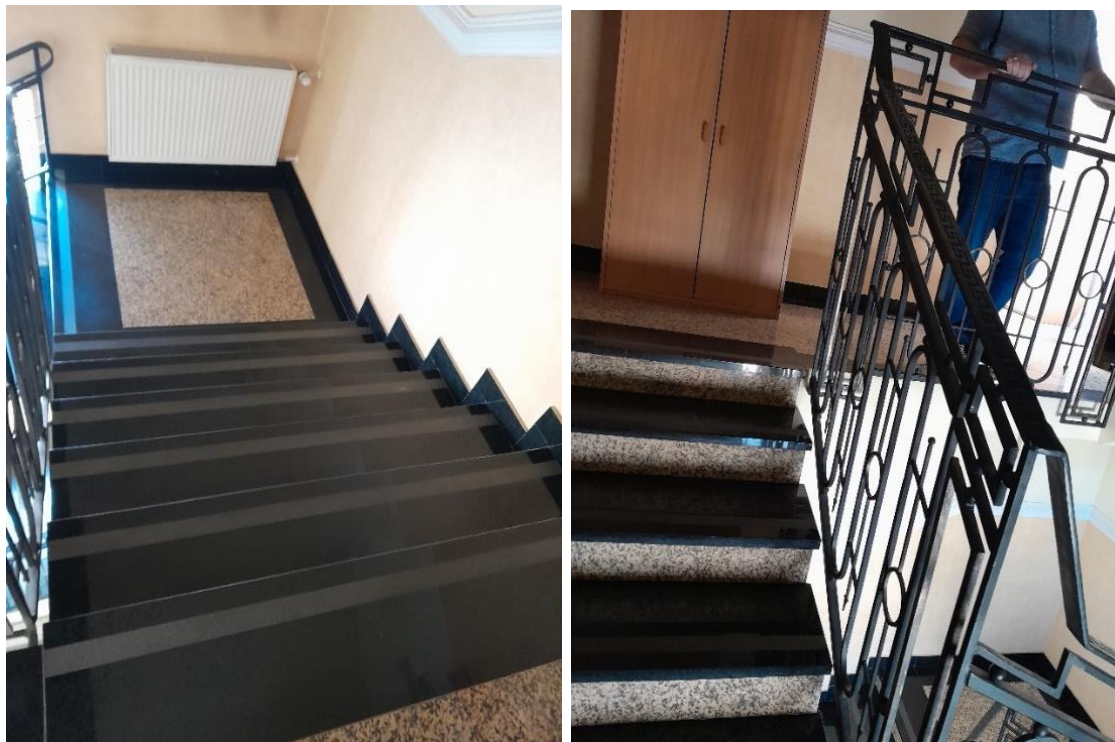
Utrudnienie: brak poręczy przy ścianie, nieprawidłowy pochwyt poręczy

- montaż drugiej poręczy
- montaż poręczy o prawidłowym pochwycie [przykłady](#)

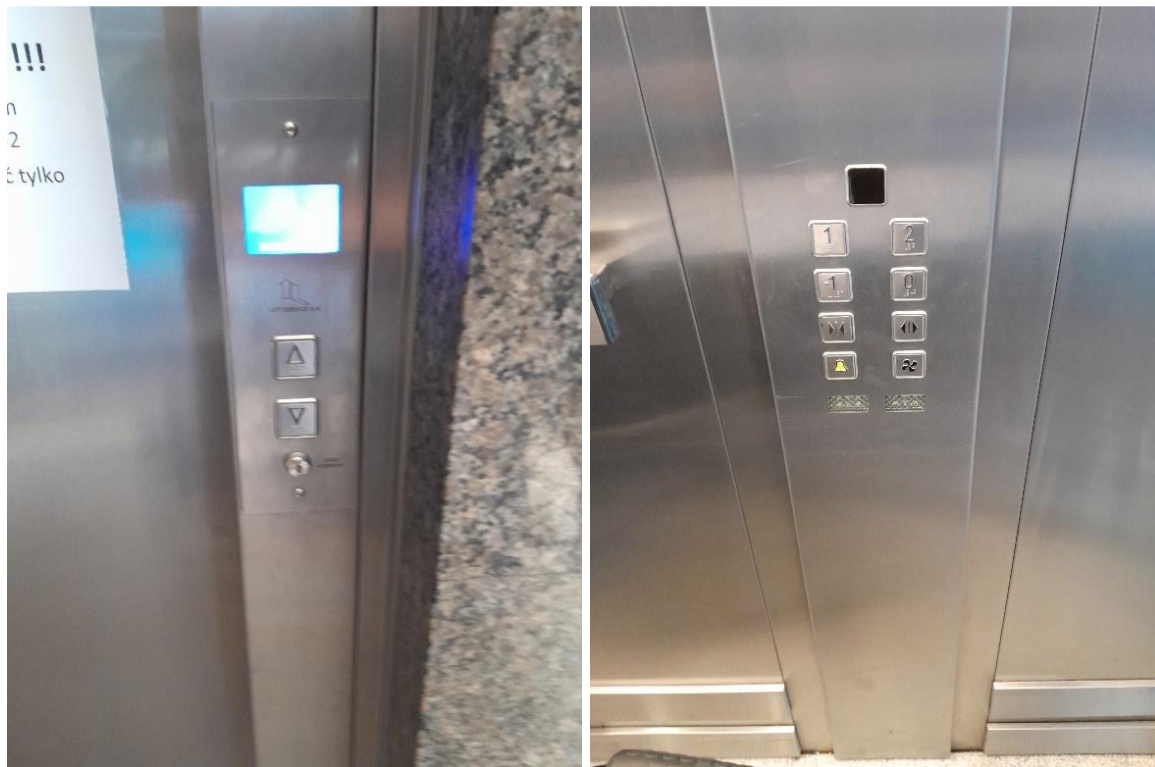
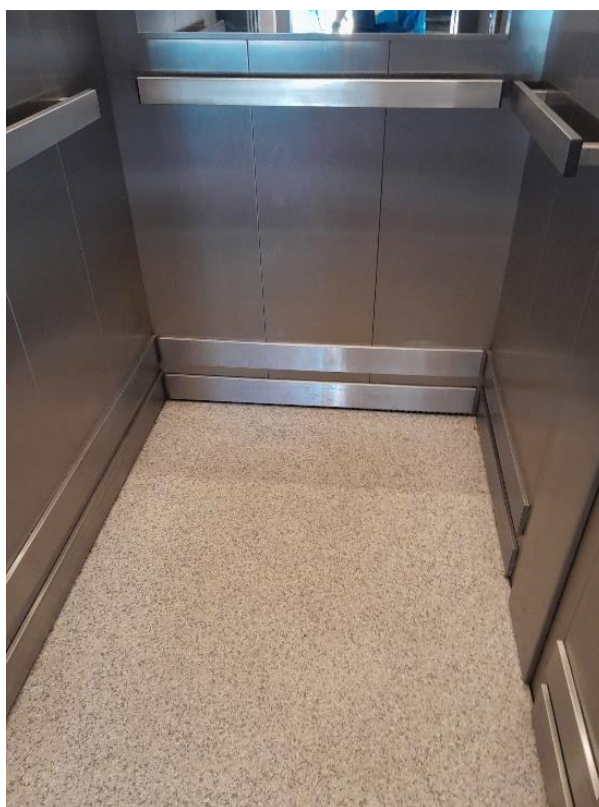
Utrudnienie: brak kontrastu kolorystycznego między przyciskami a panelem na którym się znajdują, brak wyróżnienia przycisku kondygnacji wyjściowej, nieodstępne lustro, ciche komunikaty głosowe

- zwiększenie głośności komunikatów głosowych w windzie
- zapewnienie kontrastu kolorystycznego między przyciskami sterowania zewnętrznego, panelu wewnętrznego a tłem
- zwiększenie długości lustra które powinno się zaczynać 30 cm od posadzki
- wyróżnienie przycisku kondygnacji wyjściowej, powinien on wyróżniać się kolorystycznie oraz wystawać przynajmniej 5 mm ponad inne przyciski

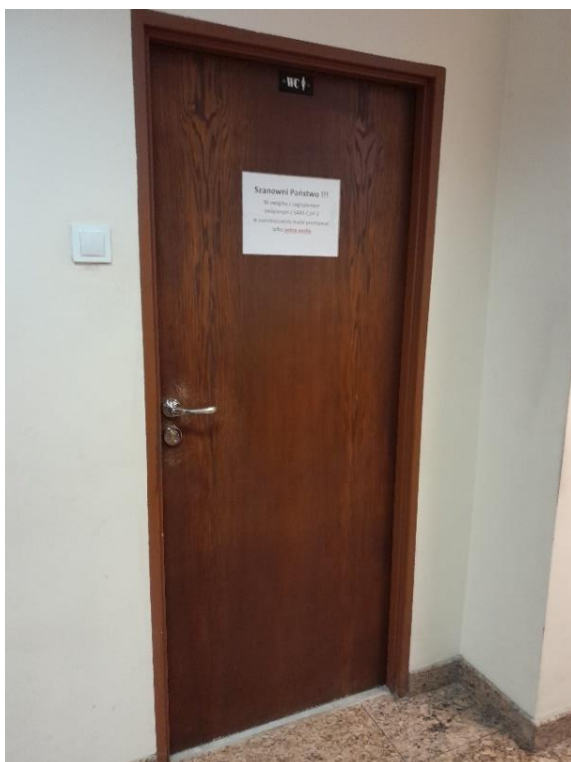
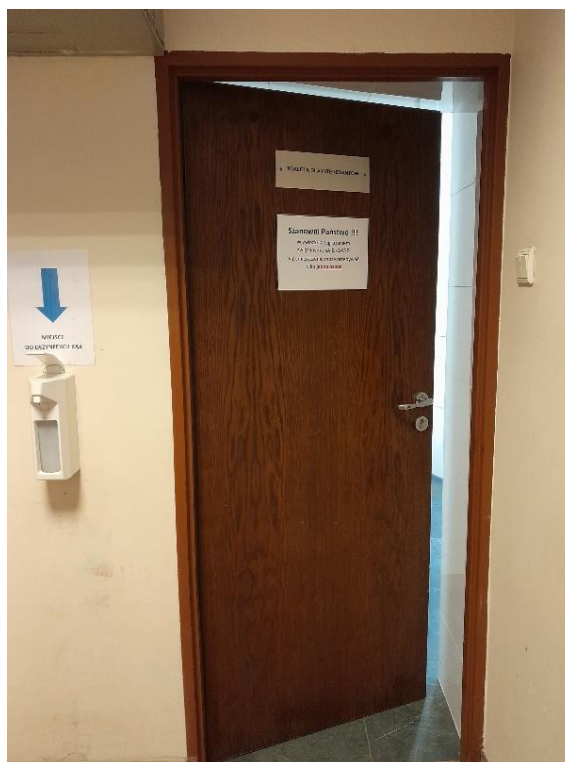
Utrudnienie: brak wypukłych oznaczeń toalet ogólnych, brak kontrastu kolorystycznego między armaturą a ścianami, zamek w drzwiach utrudniający korzystanie przez osoby z ograniczoną sprawnością dłoni/bez dłoni

- toalety ogólne powinny być oznaczone symbolem wypukłym „WC” i oznaczeniami płci kontrastującym z kolorem na którym są umieszczone,
- oznaczenia powinny być umieszczone na drzwiach na wysokości 140 - 160 cm
- zwiększenie kontrastu kolorystycznego między armaturą a ścianami [przykład](#)
- instalacja zamka umożliwiającego zamknięcie drzwi również osobom o ograniczonej sprawności dłoni/bez dłoni [przykłady](#)

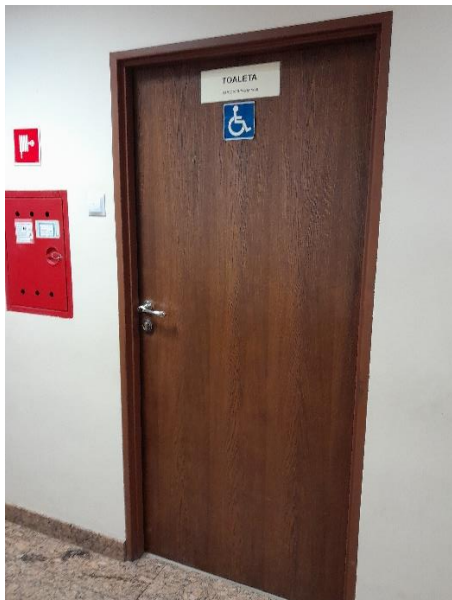
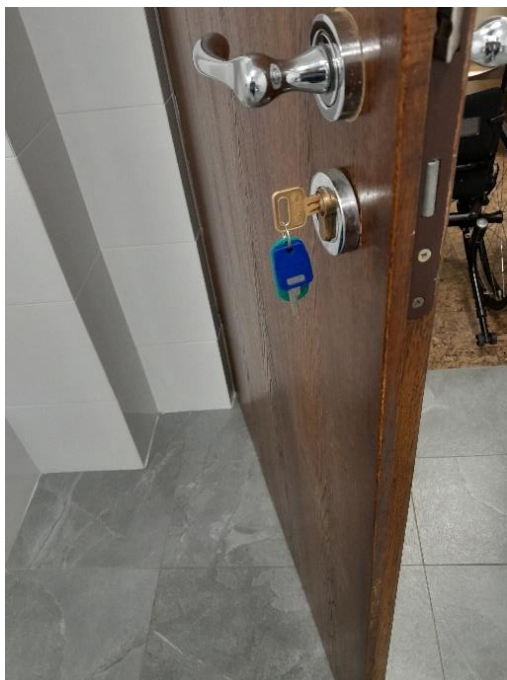
Utrudnienie: brak wypukłego oznaczenia toalety, drzwi toalety zamknięte na klucz, brak wolnej przestrzeni zarówno z lewej jak i prawej strony miski ustępowej, brak odpowiedniej głębokości miski ustępowej, pojemnik na papier oddalony od umywalki, zamek w drzwiach utrudniający korzystanie przez osoby z ograniczoną sprawnością dłoni/bez dłoni,

- umieszczenie na drzwiach wypukłego oznaczenia toalety (litery WC i symbolu osoby na wózku) na wysokości 140 -160 cm
- toaleta powinna być ogólnodostępna, osoby niewidome przeczytają informacji umieszczonej na drzwiach, że klucz do toalety jest do pobrania w informacji (będzie myślała, że w toalecie ktoś jest)
- zapewnienie wystarczającej przestrzeni przesiadania się do transferu bocznego – 90 szerokość i 70 głębokość przynajmniej z jednej strony sedesu - [patrz przykłady](#), rozwiązaniem optymalnym byłoby zapewnienie przestrzeni manewrowej z obu stron sedesu
- zastosowanie zamka niewymagającego wysiłku i sprawności dłoni ([przykład](#))

- system alarmu (systemu przyzywającego) powinien być zintegrowany bezpośrednio z osobą udzielającą pomocy w takich przypadkach, zamek toalety musi umożliwiać w takich przypadkach otwarcie drzwi z zewnątrz
- pojemnik z ręcznikami papierowymi powinien być umieszczony bliżej umywalki

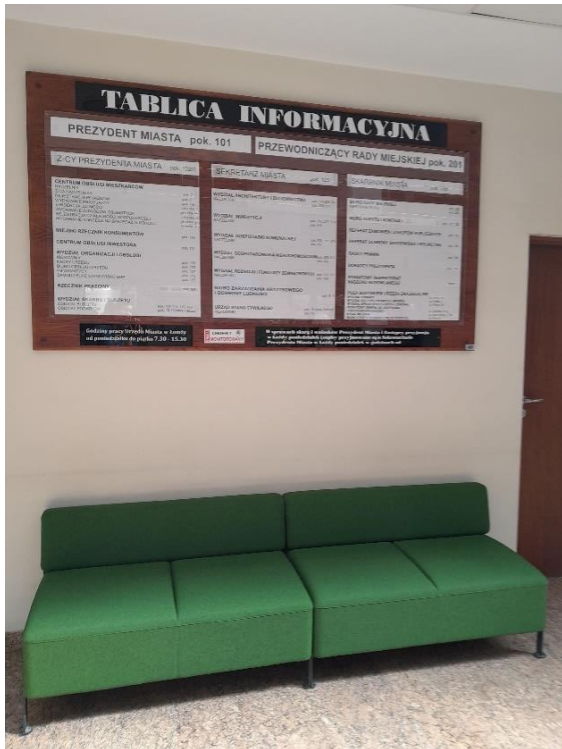
Utrudnienie: brak dostępu do tablicy informacyjnej

- zapewnienie swobodnego dostępu do tablicy, umożliwienie podejścia bądź podjechania osobie poruszającej się na wózku

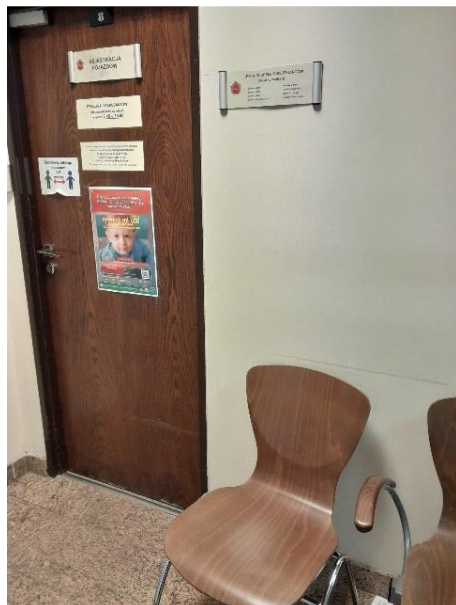
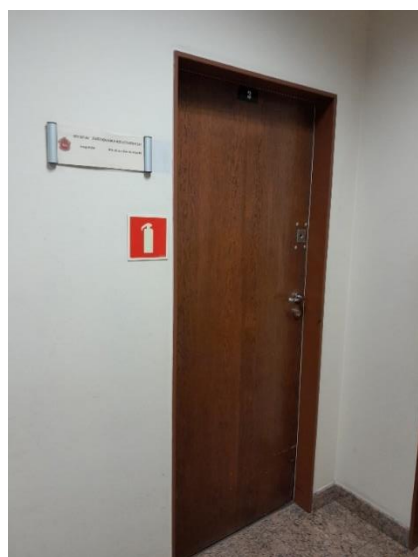
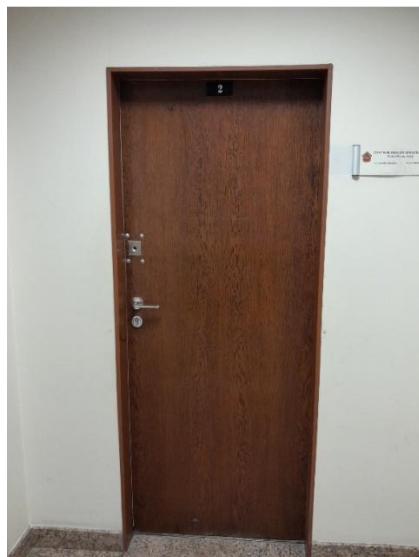
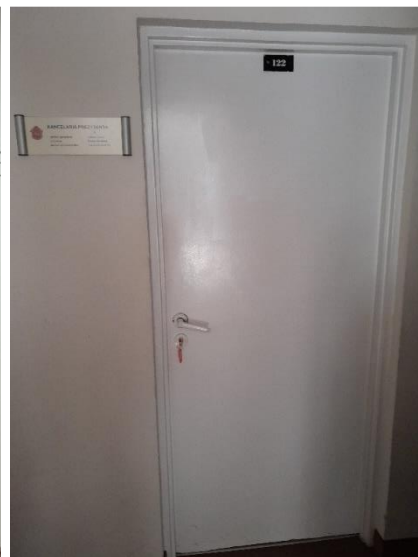
Utrudnienie: brak wypukłej numeracji pomieszczeń, tabliczki informacyjne umieszczone za wysoko o małym kontraście kolorystycznym, brak dostępnej informacji dla osób niewidomych

- oznaczenie pomieszczeń wypukłymi cyframi kontrastującymi z kolorem na którym są umieszczone, oznaczenia powinny być umieszczone na drzwiach na wysokości 140 - 160 cm, oznaczenia w całym budynku powinny być takie same
- montaż tabliczek informacyjnych o odpowiednim kontraście kolorystycznym i czcionce umieszczone na wysokości 140 -160 cm
- możliwe jest też oznaczenie tabliczek informacyjnych kodami QR, które mogą być czytane telefonem przez osoby niewidome czy słabowidzące, informacja o takim rozwiązaniu powinna być zamieszczona na stronie internetowej
