Raport Nr 1 z przeprowadzonych audytów pod kątem dostępności plus budynków miejskich

**Raport z przeprowadzanego audytu
w budynku Urzędu Miasta w Łomży Ratusz,
18-400 Łomża, Pl. Stary Rynek 14**

Raport z analizy dostępności architektonicznej

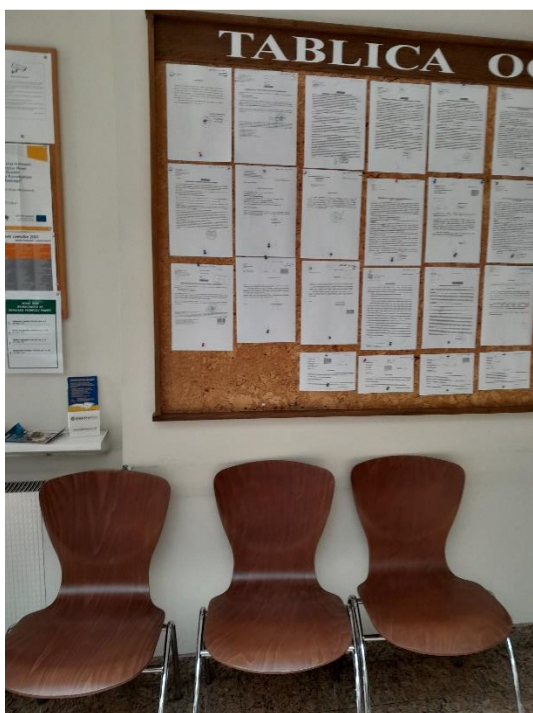
Utrudnienie: utrudniony dostęp do informacji, mało czytelne informacje zamieszczone na tablicach ogłoszeń dla osób z problemami poznawczymi

- zapewnienie materiałów, informacji o Urzędzie, jego pracy czy sposobie i możliwości załatwienia w nim spraw w języku łatwym do czytania lub w innych wersjach alternatywnych (na przykład audio, rysunki, symbole, piktogramy) - dla osób, które ze względu na trudności poznawcze nie komunikują się płynnie językiem polskim

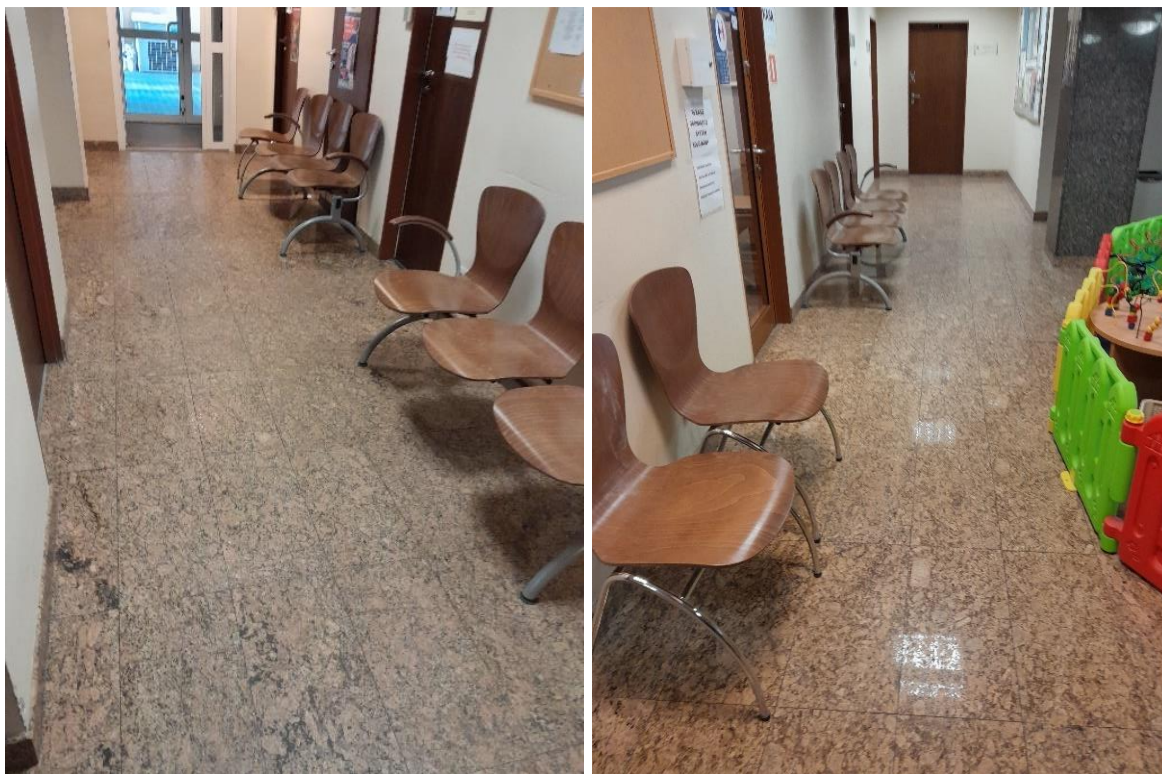
Utrudnienie: słabe kontrasty kolorystyczne pomiędzy posadzką a wyposażeniem (krzesła)

- zapewnienie większego kontrastu kolorystycznego pomiędzy posadzką a krzesłami

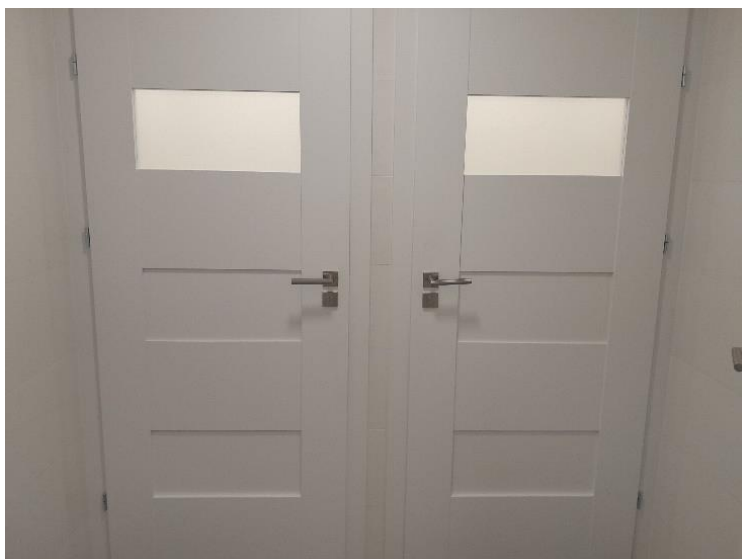
Utrudnienie: niewidoczne drzwi od toalety, brak kontrastu kolorystycznego między drzwiami a ścianami

- zwiększenie kontrastu kolorystycznego między drzwiami a ścianami np. poprzez pomalowanie ościeżnic drzwi

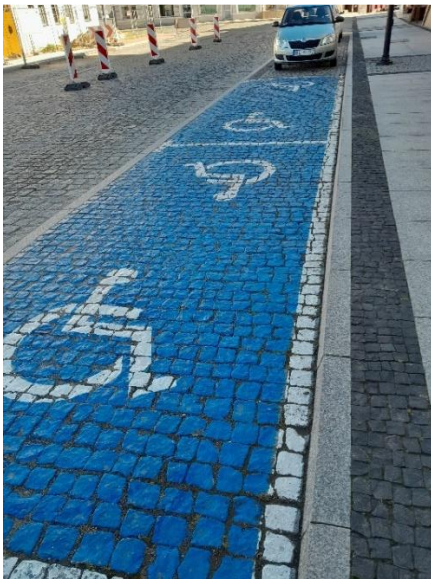
Utrudnienie: nieprawidłowe wymiary miejsca parkingowego dla OzN, miejsca postojowe oddzielone są od chodnika wysokim krawężnikiem (osoba poruszająca się na wózku musi wyjechać na ulicę i jechać do oddalonego przejścia dla pieszych) miejsca parkingowe z kostki łupanej

- stanowisko postojowe w przypadku usytuowania wzdłuż jezdni powinno mieć długość 6 m i szerokość 3,6 m
- zapewnienie nawierzchni miejsca postojowego dla OzN oraz najbliższej strefy prowadzącej do wejścia równej, gładkiej, wykonanej z betonu asfaltowego lub z betonu cementowego
- obniżenie krawężnika tak, aby miejsce postojowe było na poziomie chodnika max krawężnik 2 cm lub zastosowanie rampy przy chodniku

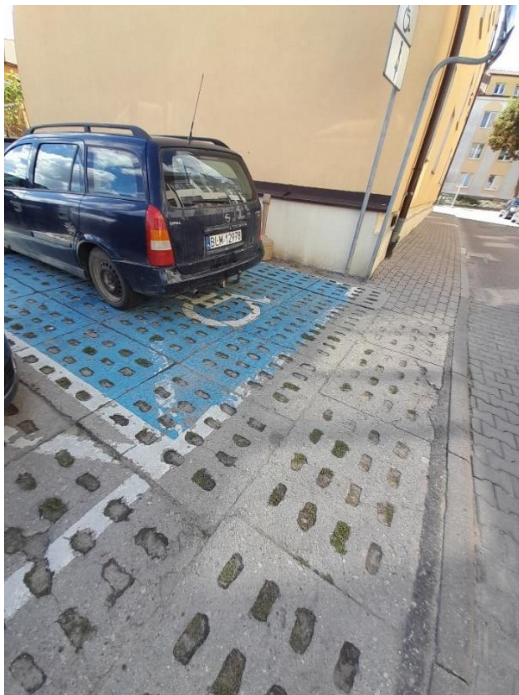
Utrudnienie: miejsce parkingowe od ul. Zatylniej dla OzN wykonane z płyt ażurowych

- zapewnienie nawierzchni miejsca postojowego dla OzN oraz najbliższej strefy prowadzącej do wejścia równej, gładkiej wykonanej z betonu asfaltowego lub z betonu cementowego

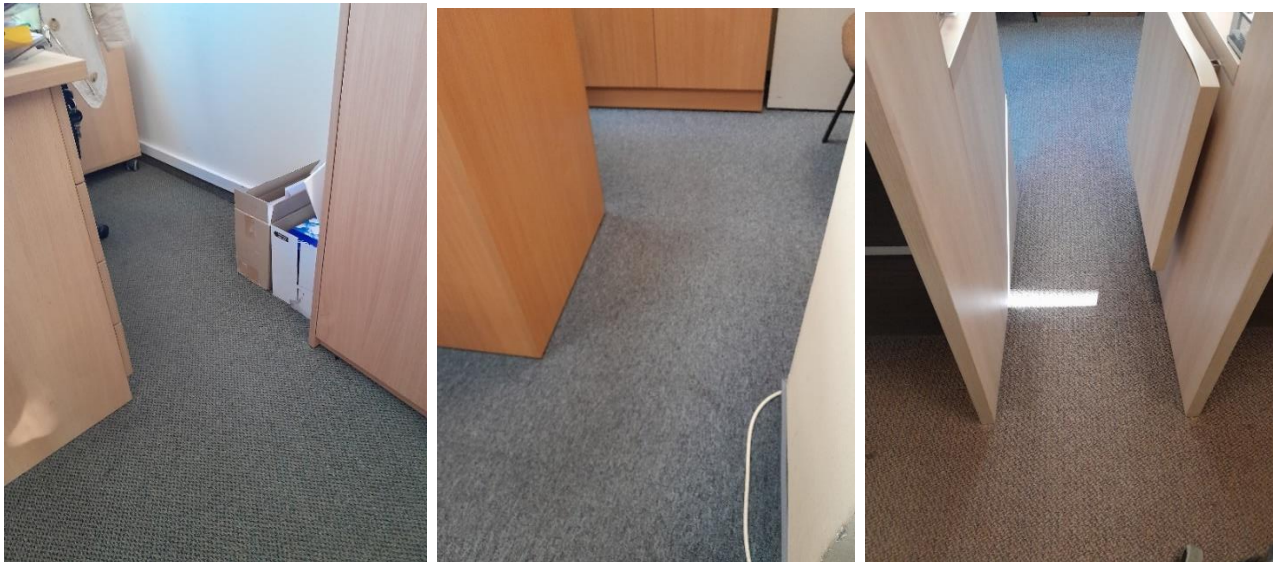
Utrudnienie: zbyt wąskie przestrzenie między wyposażeniem

- zapewnienie przestrzeni przejść min. 90 cm

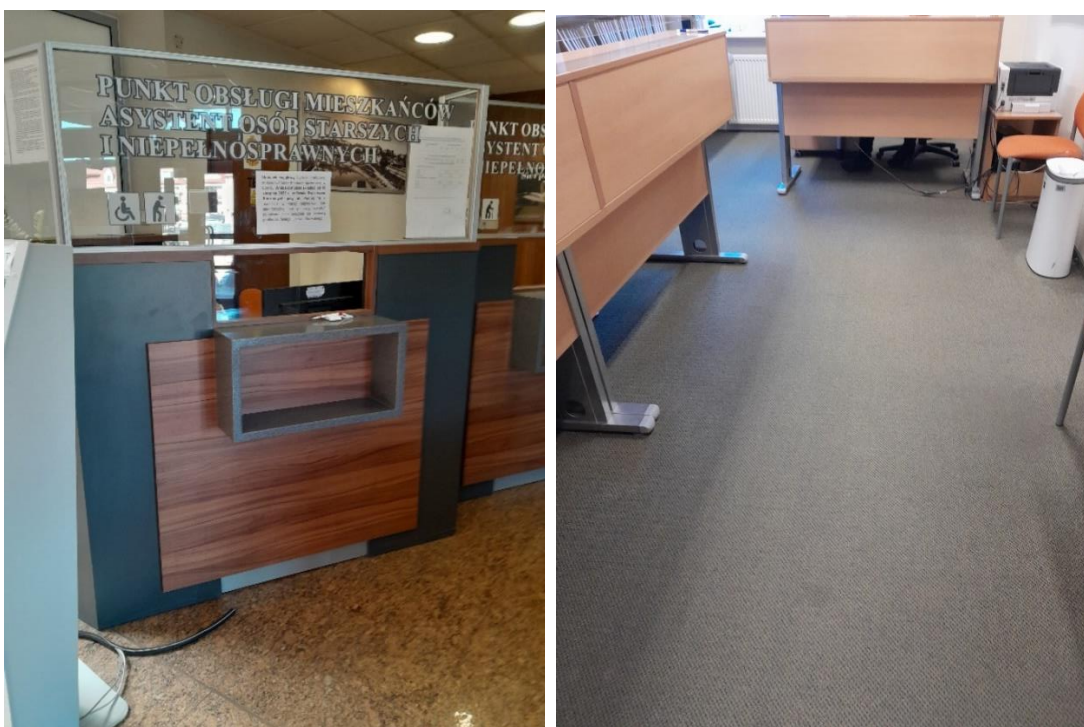
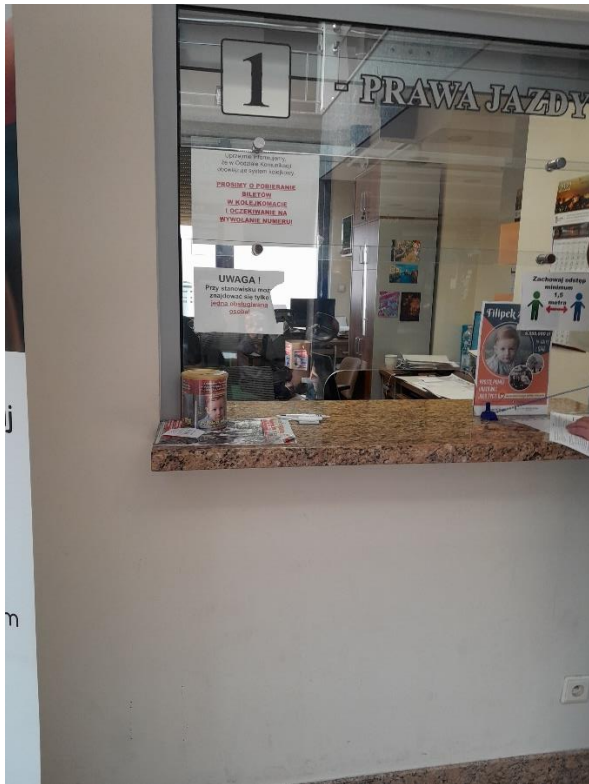
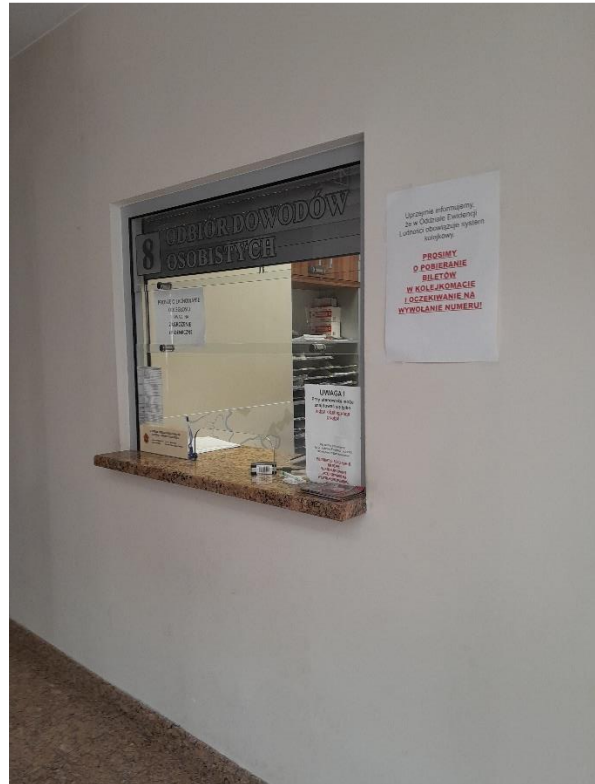
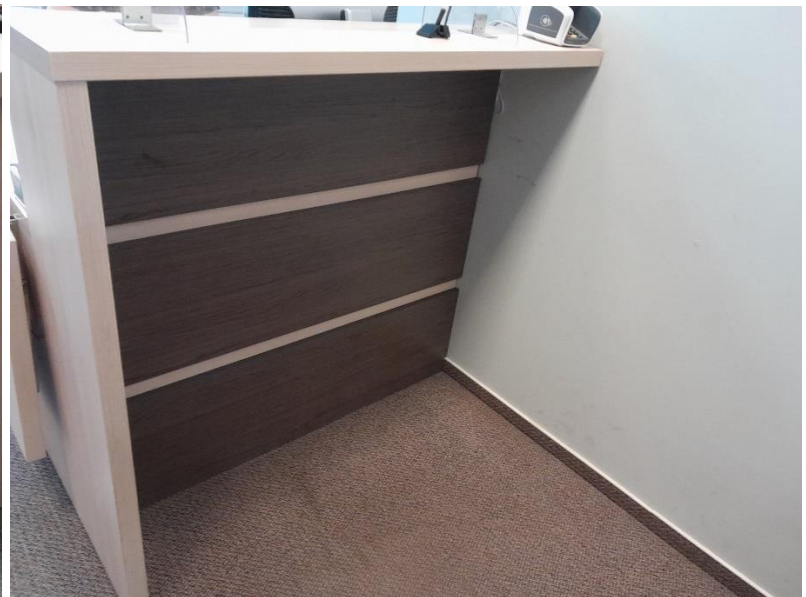
Utrudnienie: wysokie kontuary i blaty w poszczególnych pomieszczeniach i punktach obsługi klienta np: USC, Punkt Obsługi Mieszkańców, Kasie i innych, mało kontrastowe napisy/cyfry informacyjne na stanowiskach

- blaty kontuarów przynajmniej na odcinku 90 cm powinny znajdować się nie wyżej niż 80 cm od posadzki, pod blatem zaleca się zapewnienie przestrzeni umożliwiającej podjechanie wózkiem na głębokości min. 30 optymalnie 60 cm
- zwiększenie kontrastowości napisów na stanowiskach informacyjnych

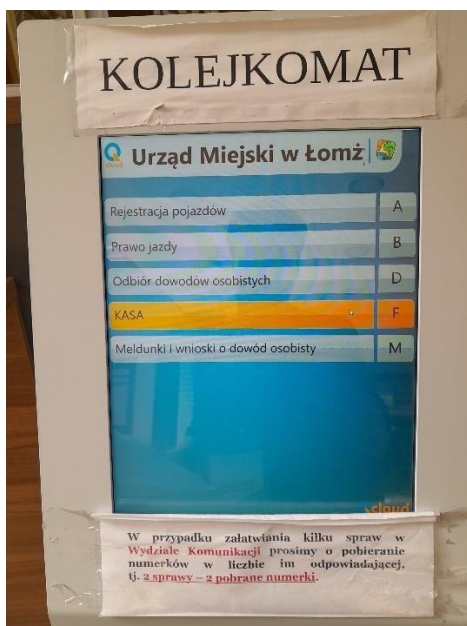
Utrudnienie: brak obsługi głosowej kolejkomatu

- kolejkomat powinien posiadać obsługę głosową potwierdzeń wybierania operacji

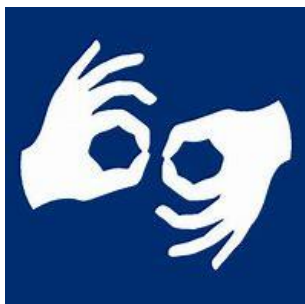
Utrudnienie: niemożność skorzystania z usługi tłumacza języka migowego on-line, pracownicy w punkcie obsługi mieszkańców/asystenta osób starszych i niepełnosprawnych, nie posiadali wiedzy na ten temat możliwości skorzystania z tej usługi, brak odpowiedniego rozwiązania technicznego, usługa zainstalowana jest na komputerach stacjonarnych i nie ma możliwości odwrócenia komputera do osoby głuchej, brak oznakowania odpowiednim znakiem graficznym

- przeszkolenie pracowników z zakresu korzystania z tłumaczeń on-line
- zakup mobilnych tabletów na których będzie zainstalowana usługa on-line
- oznaczenie znakiem graficznym stanowiska o dostępnej usłudze tłumacza języka migowego

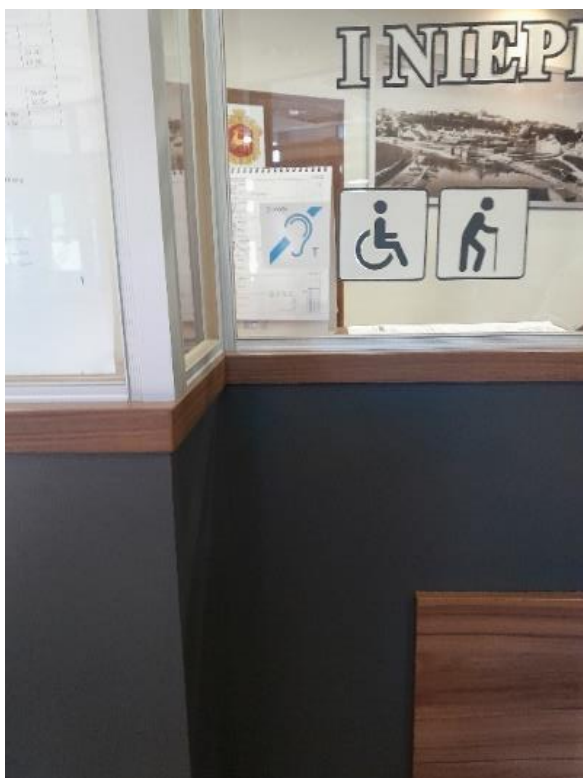
Utrudnienie: słabo widoczny piktogram pętli indukcyjnej/osób starszych/osób niepełnosprawnych zlewające się z tłem, zainstalowana tylko jedna pętla,

- zastosowanie oznakowania piktogramowego o większym kontraście

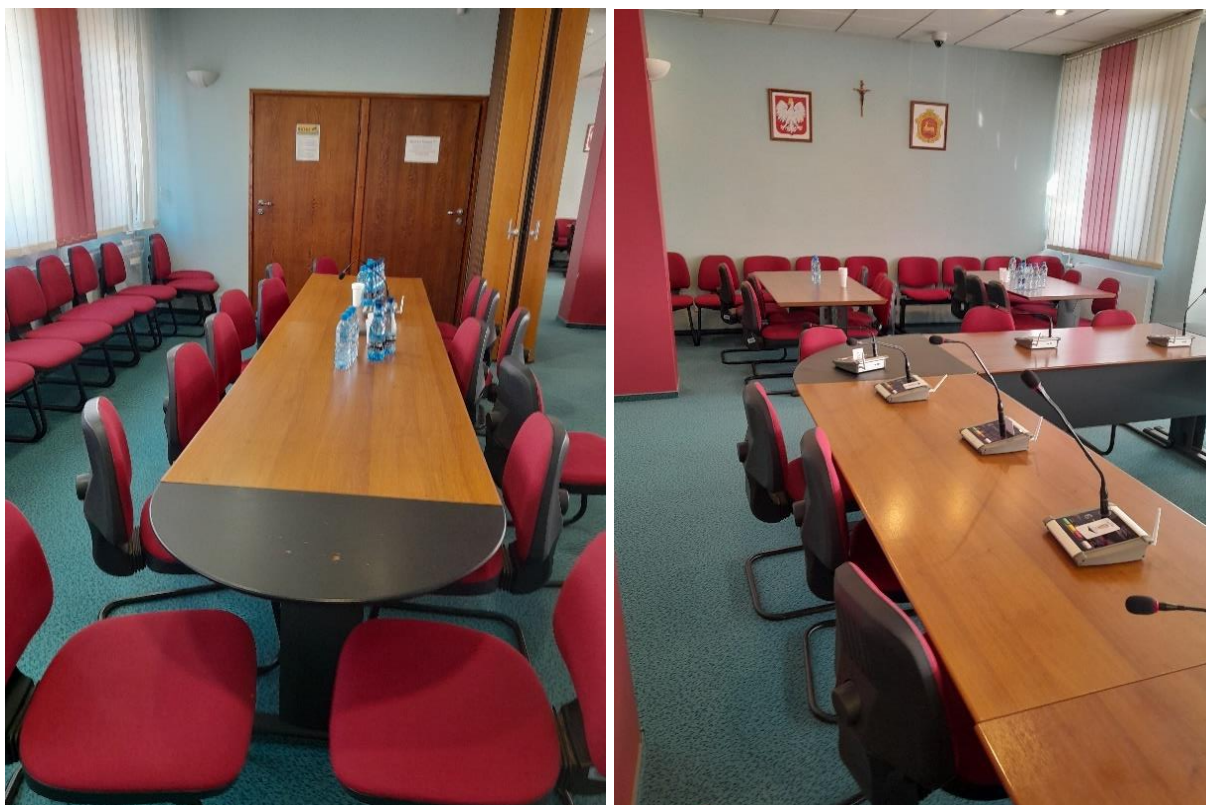
Utrudnienie: brak pętli indukcyjnej w sali obrad Urzędu

- zainstalowanie pętli indukcyjnej powierzchniowej w sali obrad Urzędu lub zastosowanie systemu FM
- oznakowanie piktogramem o dostępnej w danym miejscu pętli indukcyjnej

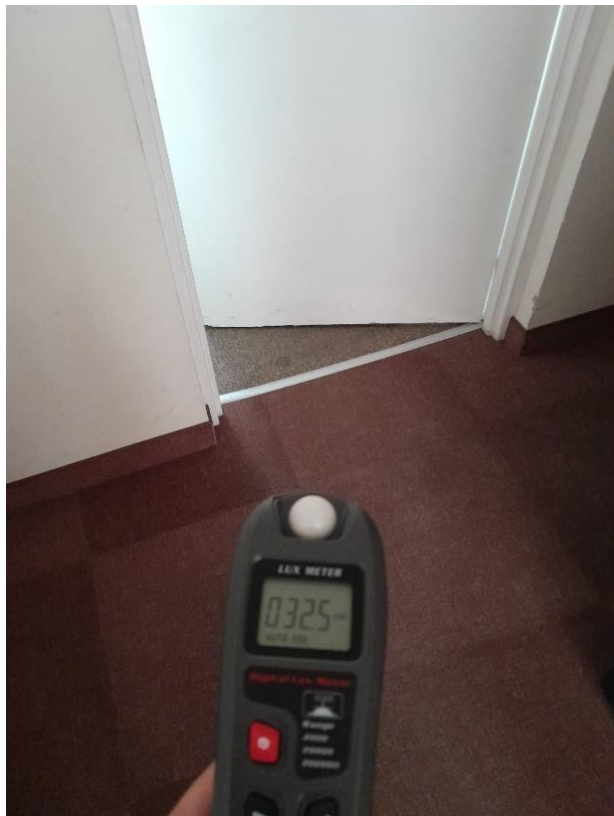
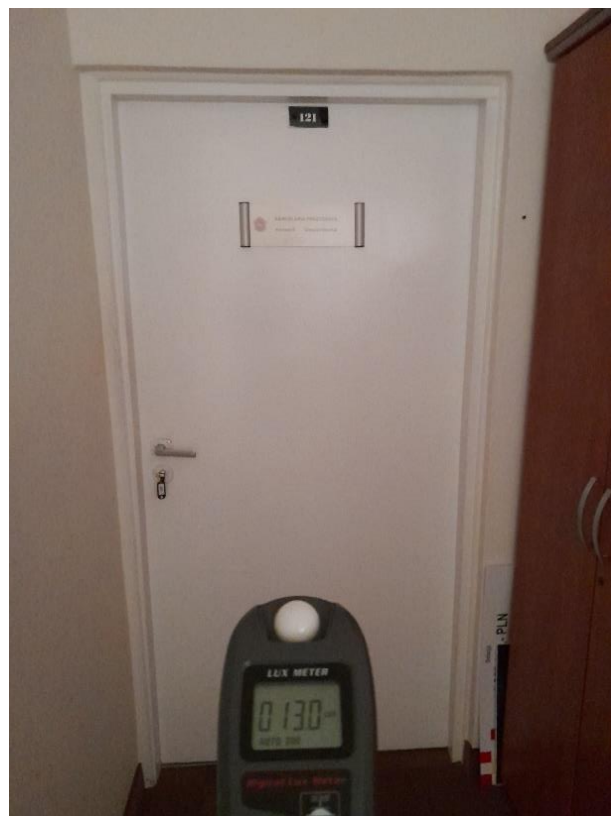
Utrudnienie: zbyt niski poziom oświetlenia w niektórych miejscach w Urzędzie

- zapewnienie natężenia oświetlenia na poziomie ok 100 luksów (pomiar na poziomie posadzki).
