**REMONT POMIESZCZEŃ PARTERU, I i II PIĘTRA i PODDASZA  
ORAZ PRZEBUDOWA W ZAKRESIE DOSTOSOWANIA DO POTRZEB  
OSÓB NIEPEŁNOSPRAWNYCH – BUDYNEK RATUSZA MUZEUM  
POZNANIA ODDZIAŁ MUZEUM NARODOWEGO W POZNANIU**

Muzeum Poznania  
Oddział Muzeum Narodowego w Poznaniu  
61-773 Poznań, Stary Rynek 1  
dz. nr 98, ark. 17, obręb Poznań

Program Prac Konserwatorskich

Dokumentacja fotograficzna  
stanu zachowania poszczególnych  
elementów zabytkowego wyposażenia

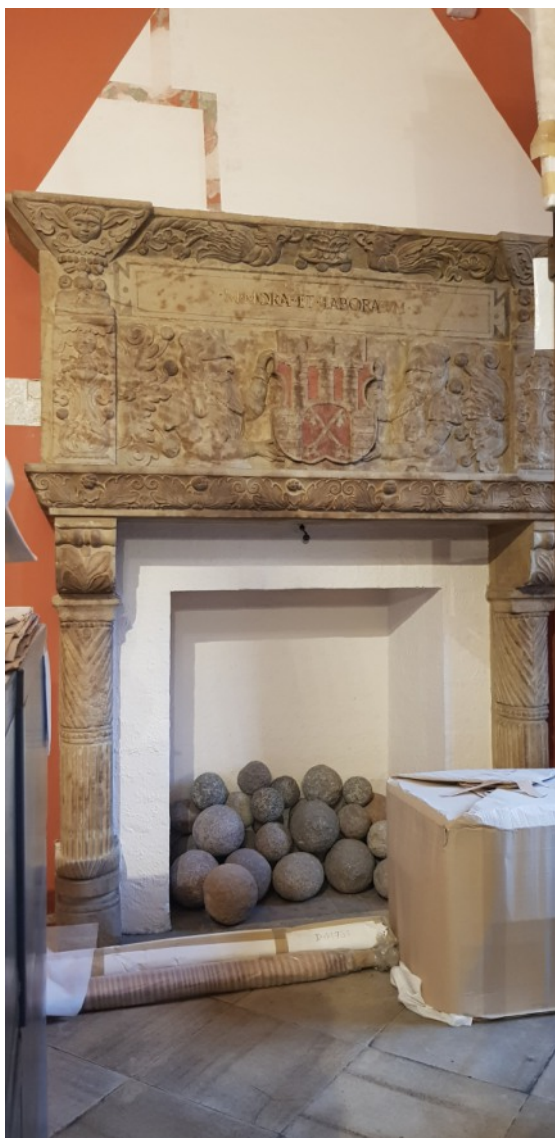
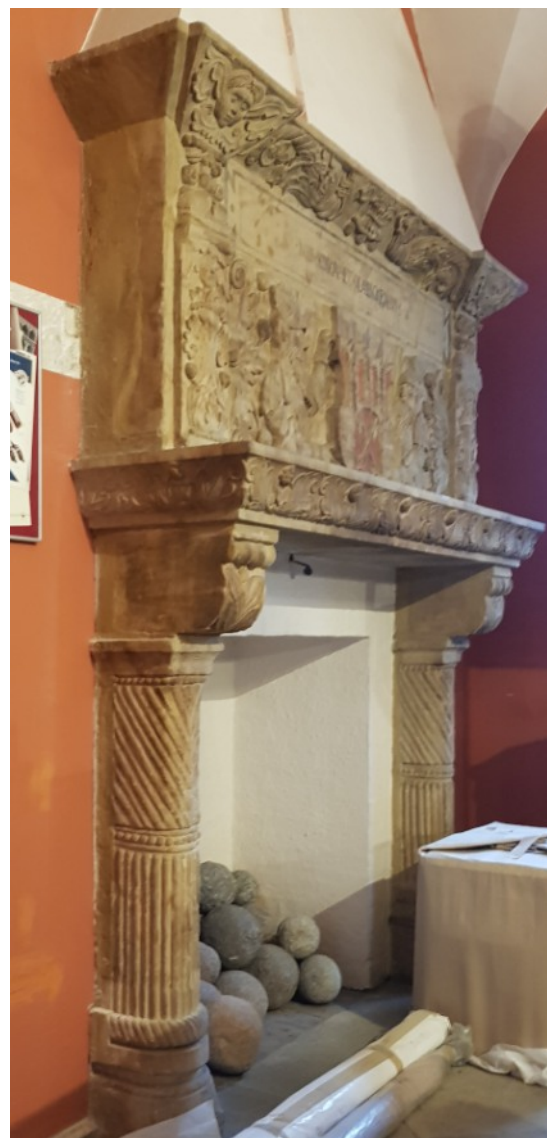
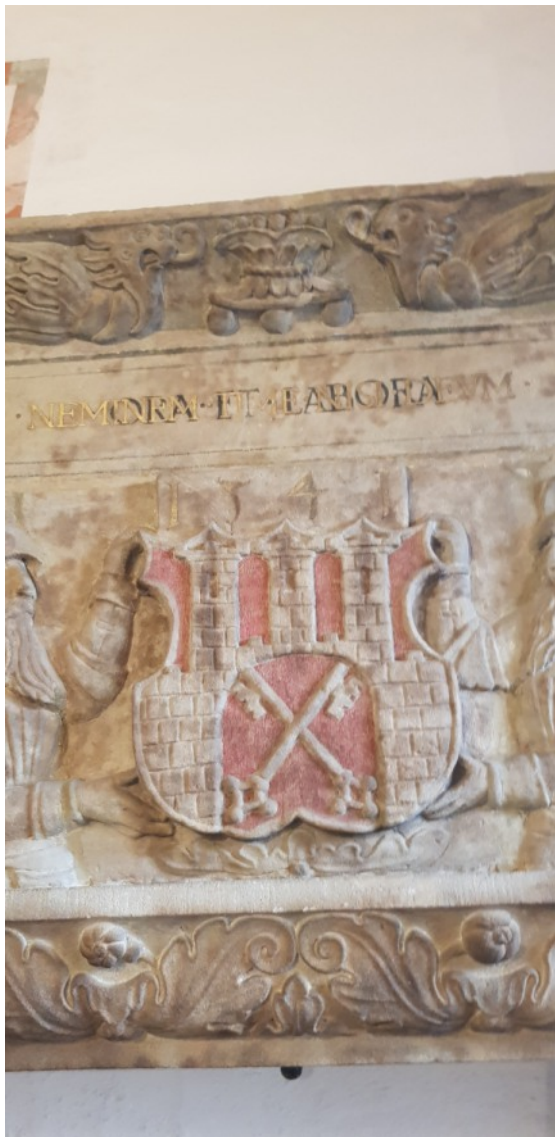
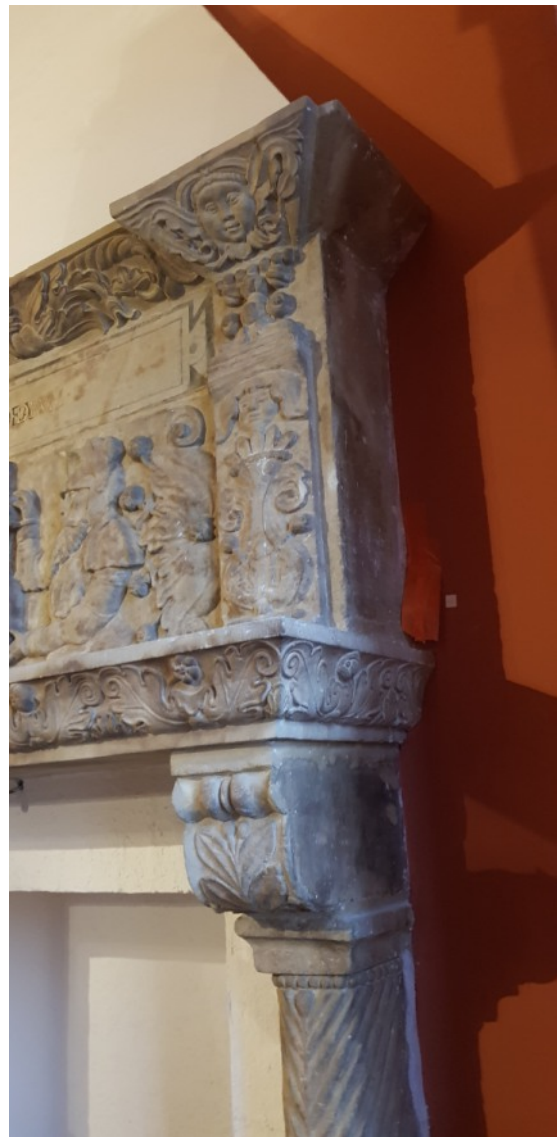
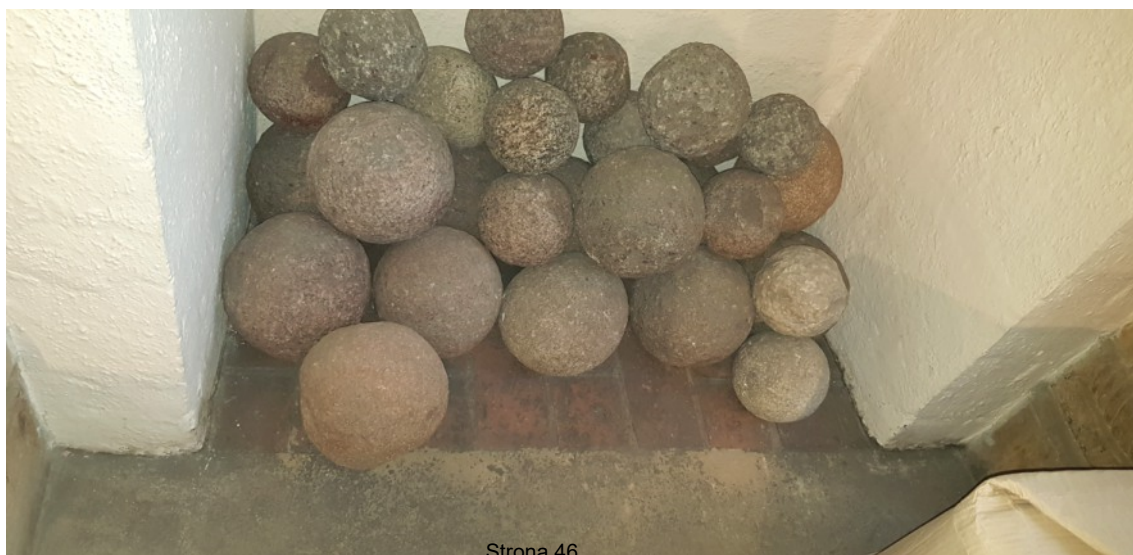
# KOMINEK

Ogólny stan zachowania kominka jest dobry. Głównymi oznakami zniszczeń są oraz zaplamienia widoczne na całej powierzchni kamienia , pozostające w strukturze piaskowca, Drobnie uszkodzenia mechaniczne widoczne są na krawędziach ciosów kamiennych. Ubytki w kamieniu uzupełnione są przy pomocy kamiennych fleków wykonanych z odpowiednio dobranego piaskowca lub zapraw mineralnych . W najbardziej dekoracyjnej partii okapowej kominka widoczne są ślady polichromii. Tarcza herbowa nosi ślady działań konserwatorski w postaci rekonstrukcji czerwonego tła

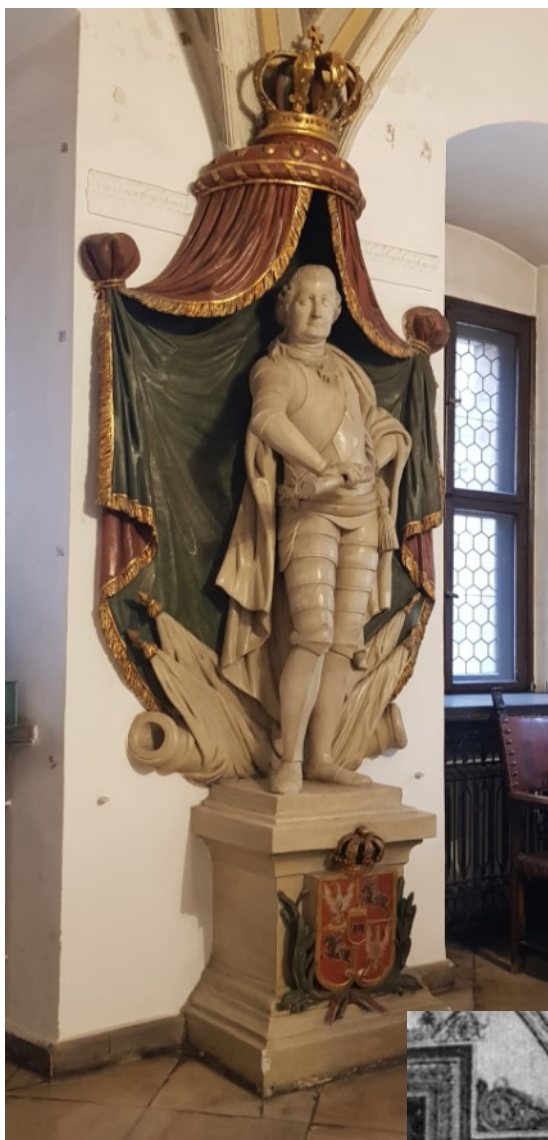
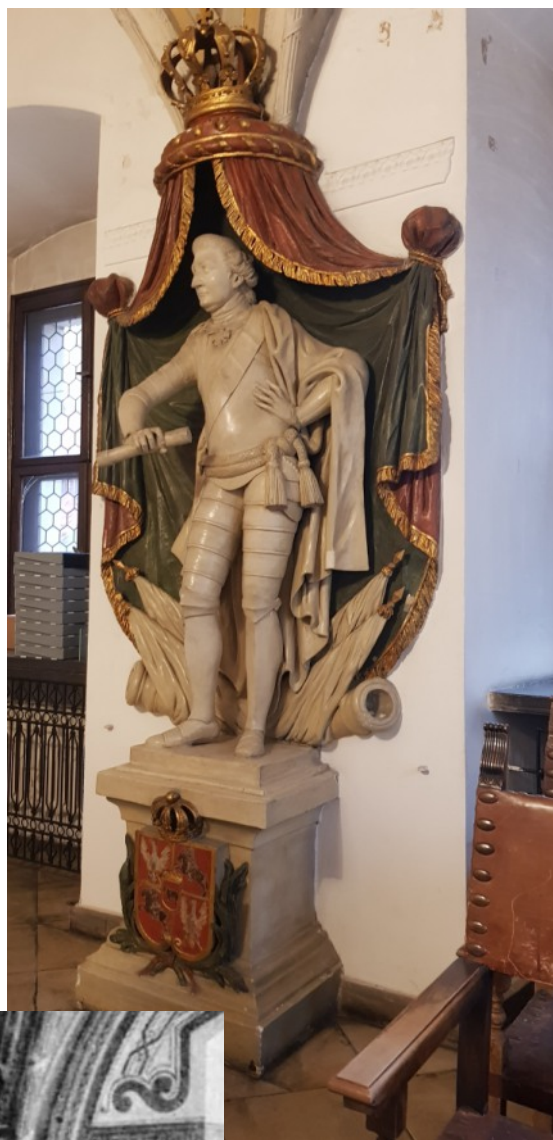
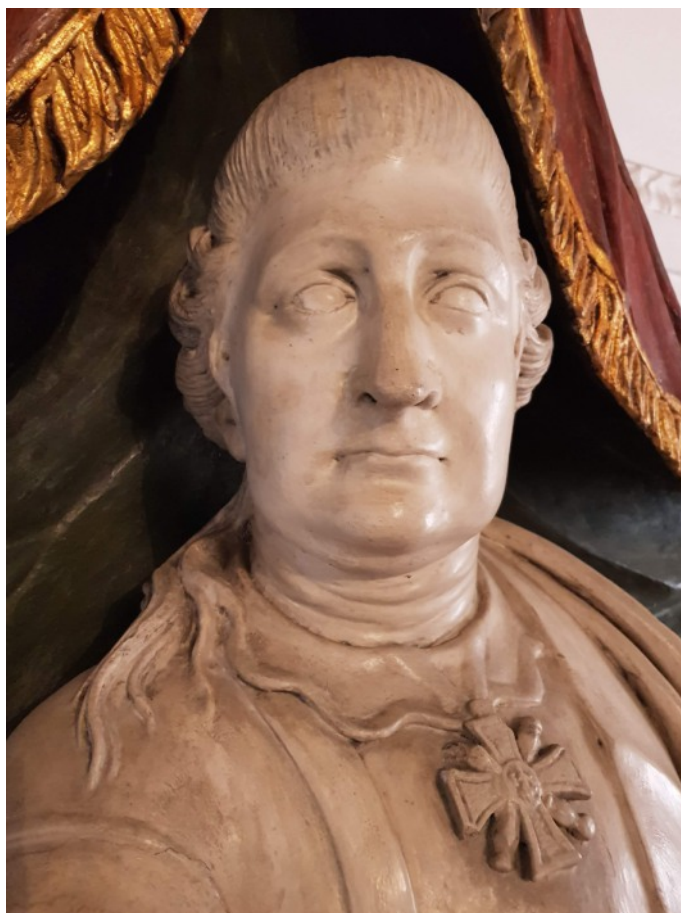
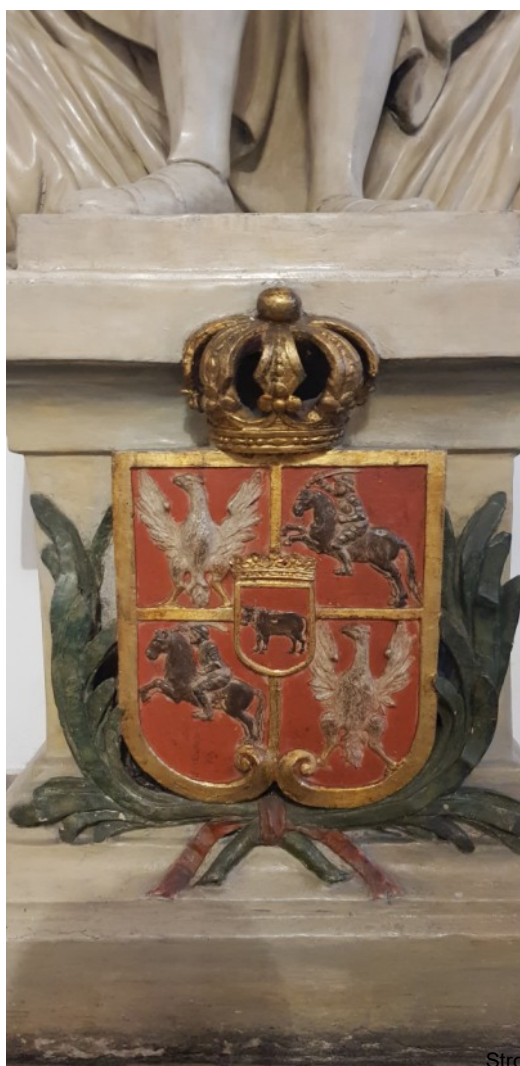
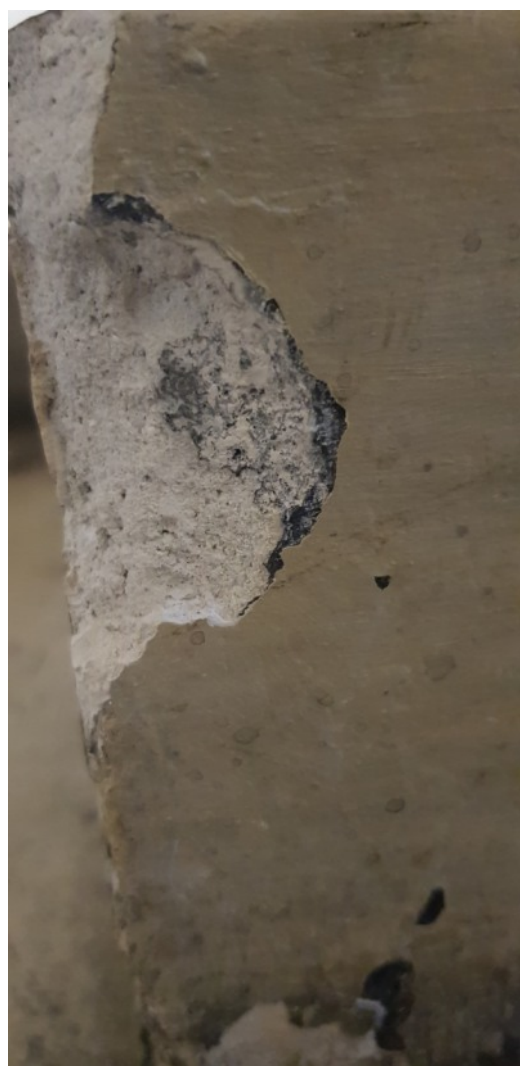
## Pomnik Króla Stanisława Augusta Poniatowskiego

Powierzchnie rzeźby pokrywają wielowarstwowe przemalowania. Miejsca wcześniej prawdopodobnie opracowane w technice pozłotniczej obecnie pokryte są farbą imitującą złocenia ( ?) W miejscach płytkiego reliefu nawarstwienia z farb powodują zmniejszenie czytelności rysunku (np. tarcza herbowa ) Drobnie ubytki w dolnych partiach pomnika - na krawędziach cokołu.

1. Badania stratygraficzne warstw polichromii oraz identyfikacja pierwotnej kolorystyki pomnika
2. Identyfikacja sztucznego kamienia, z którego wykonany jest pomnik
3. Usunięcie wtórnych warstw przemalowań
4. Wzmocnienie osłabionych partii sztucznego kamienia oraz podklejenie łuszczących się warstw oryginalnej polichromii
5. Uzupełnienie drobnych ubytków w sztucznym kamieniu zaprawą mineralną zbliżoną do oryginału
6. Uzupełnienie ubytków w oryginalnych warstwach polichromii w technice zbliżonej do oryginału metodą punktowania
7. Zaleca się przywrócenie metalowego płotka ( widoczny na zdjęciu archiwalnym)

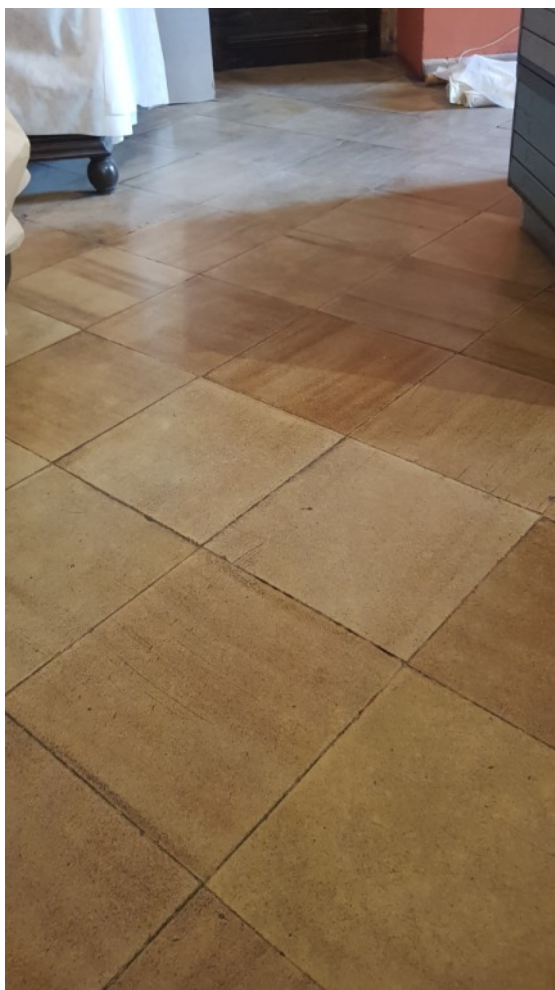
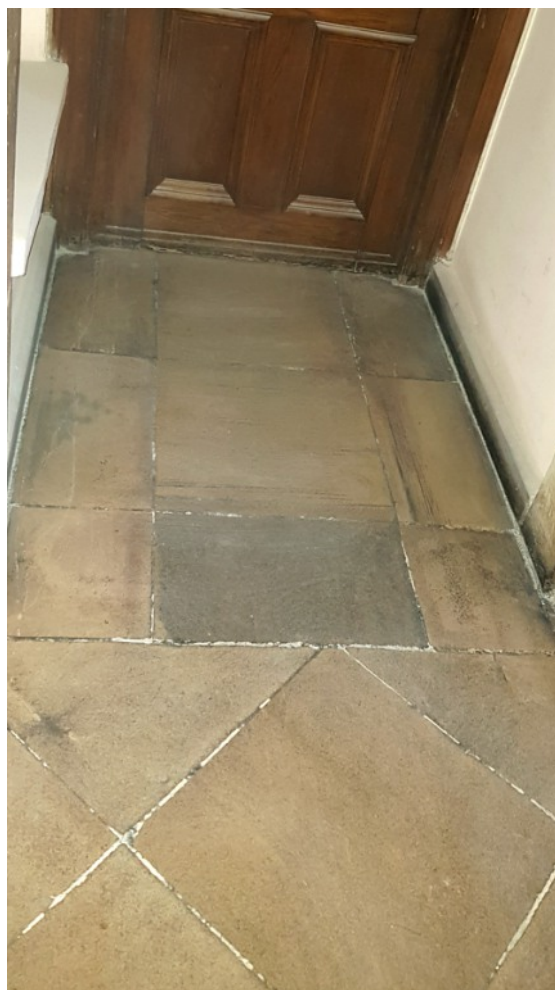
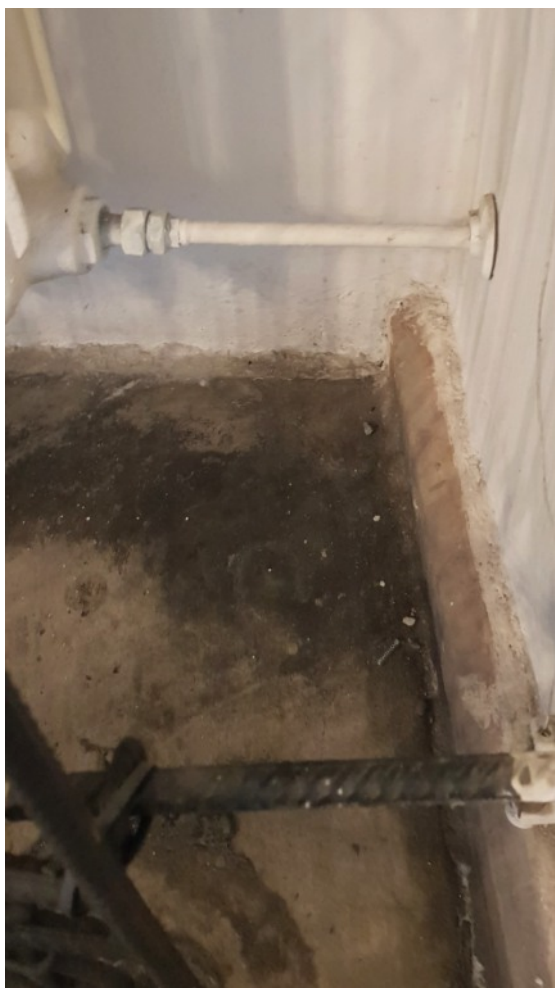
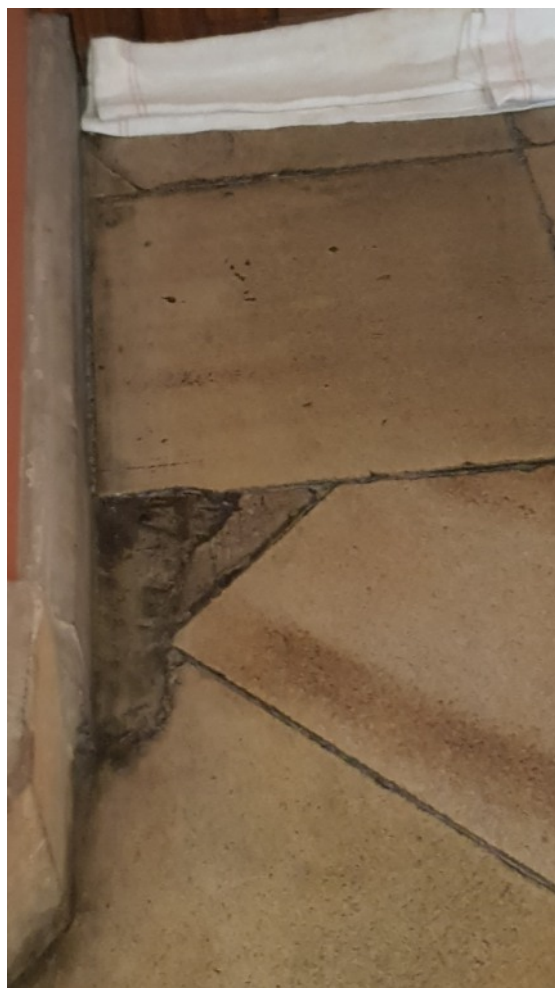
## Posadzki kamienne

Obserwuje się także ubytki zaprawy wypełniającej fugi pomiędzy płytami.

1. Wykonanie szczegółowej dokumentacji fotograficznej, rejestrującej wszystkie etapy prac konserwatorskich
2. Pobranie próbek do badań petrograficznych
3. W przypadkach występowania warstw barwnych - przeprowadzenie identyfikacji
4. Oczyszczenie powierzchni kamienia przy pomocy pary wodnej pod ciśnieniem
5. Usunięcie nieestetycznych i niestabilnych uzupełnień pochodzących z poprzednich prac konserwatorskich
6. Usunięcie zaplamień na drodze ekstrakcji do rozszerzonego środowiska z wykorzystaniem chłonnych okładów np. bentonitowych
7. Uzupełnienie ubytków przy pomocy zaprawy mineralnej barwionej w masie, imitującej piaskowiec
8. Scalenie kolorystyczne powierzchni uzupełnień z kamieniem
9. Wszelkie nowo odkryte elementy na obiektach, poszerzające o nich wiedzę o obiekcie będą na bieżąco konsultowane na etapie wykonawczym i kwestie sposobu dalszego postępowania ustalony komisyjnie

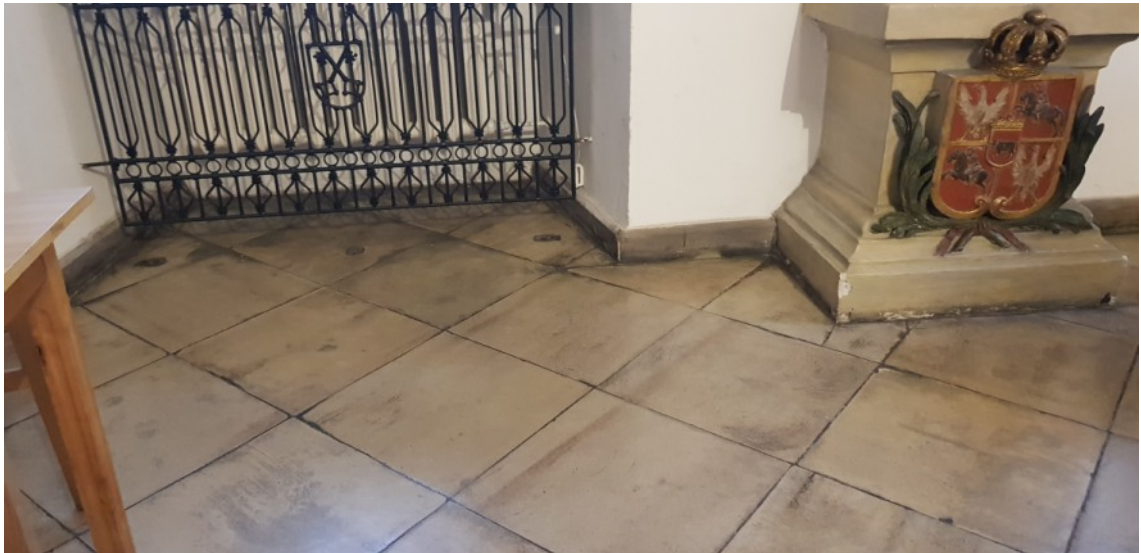
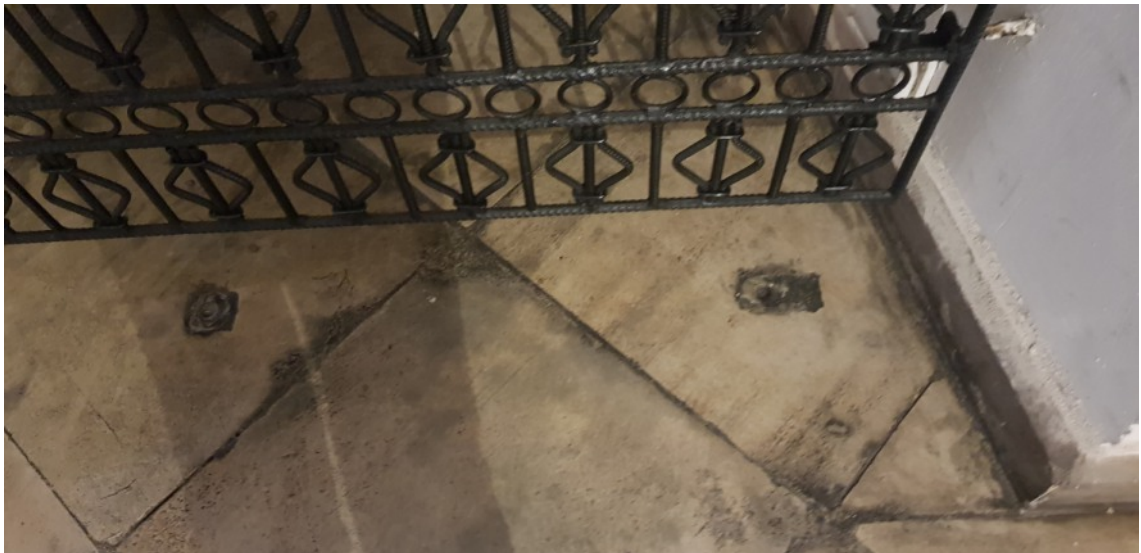
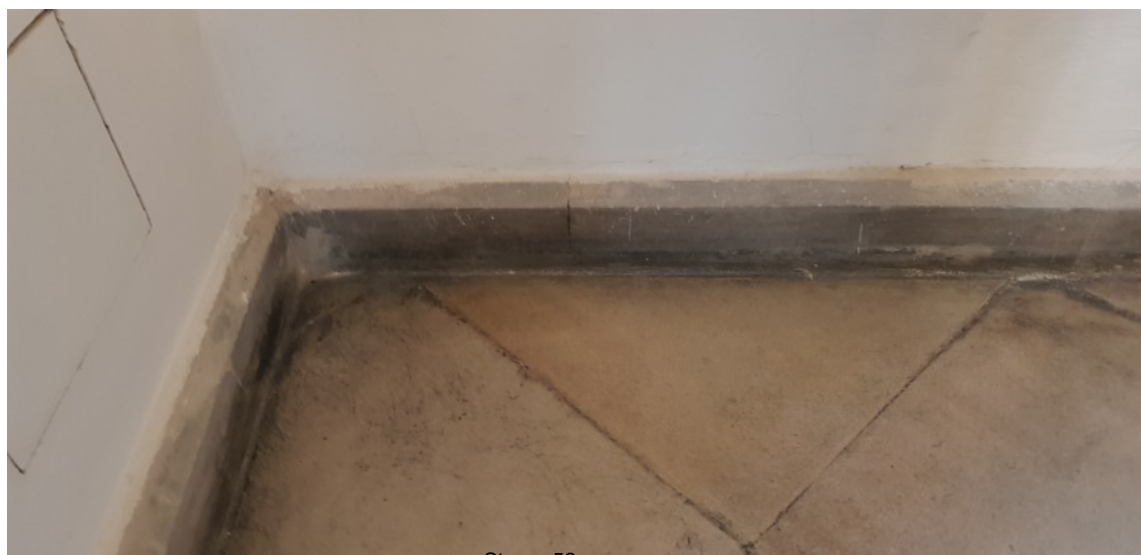
Na płytach posadzkowych widoczne są miejscowe spękania. Miejscowo występują także ubytki uzupełnione przy pomocy flek z podobnego piaskowca lub przy pomocy zaprawy cementowej.

Obserwuje się także ubytki zaprawy wypełniającej fugi pomiędzy płytami.

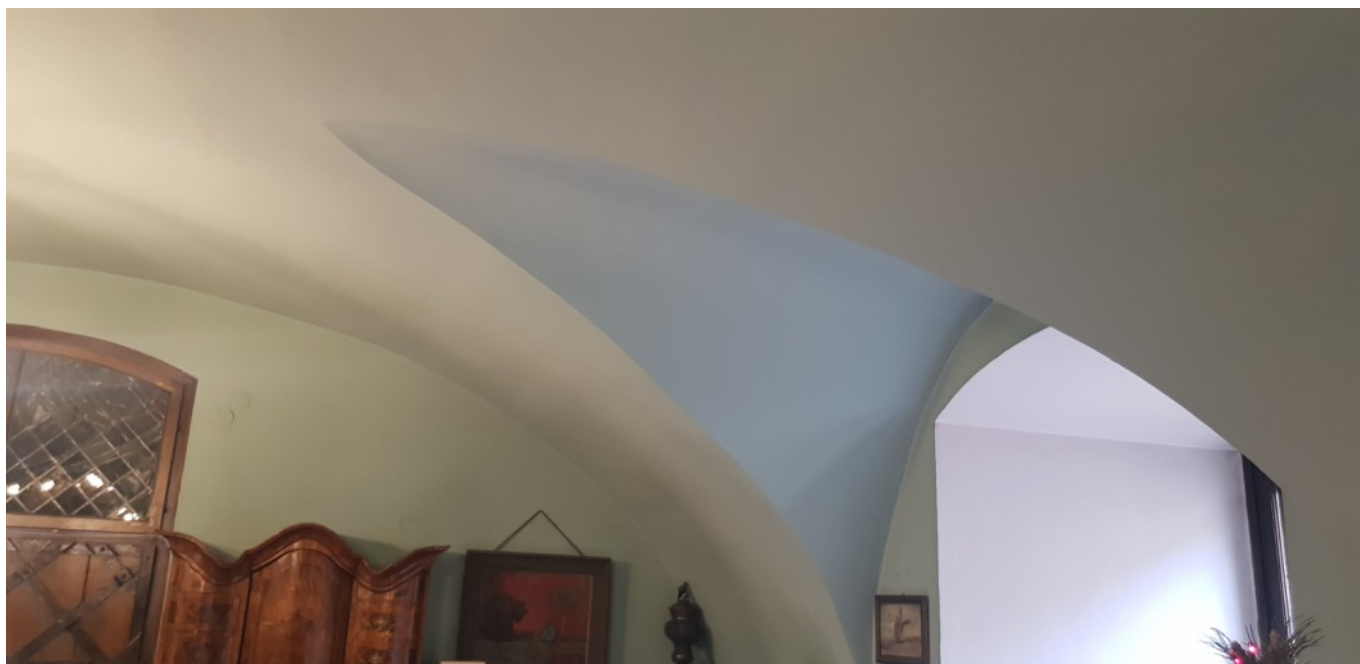
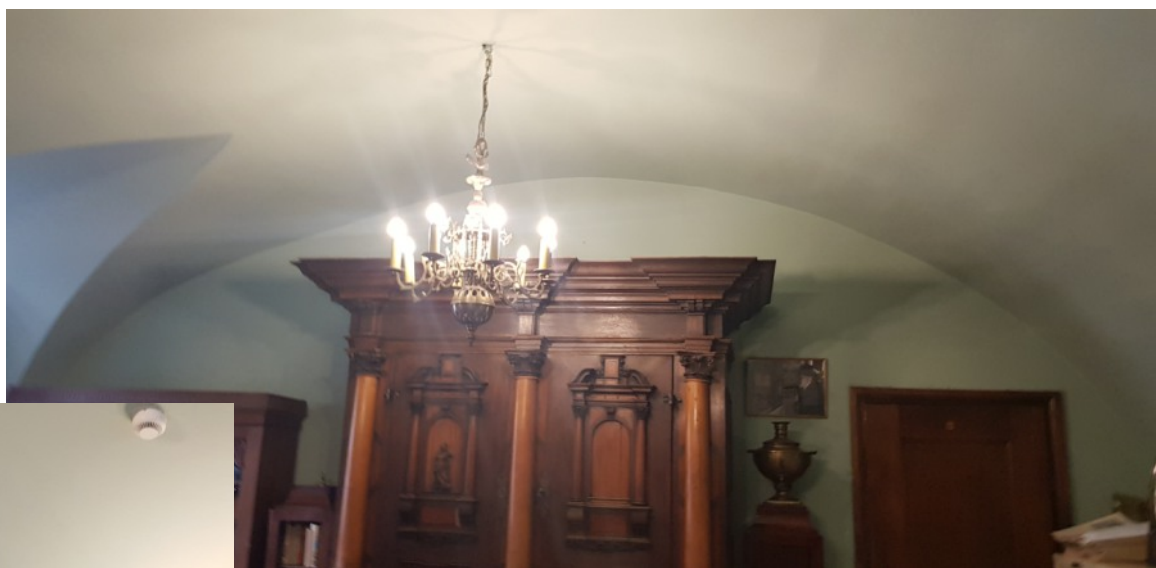
## Pracownia naukowa Gabinet kierownika oddziału Muzeum - parter

-prace konserwatorskie przy ścianach i sklepieniach

1. Przeprowadzenie badań stratygraficznych
2. Korekta, doprecyzowanie programu prac konserwatorskich
3. W zależności od wyników badań: usunięcie tynków znacznie osłabionych i odspojonych od podłoża lub ich zachowanie i konserwacja
4. W wypadku zachowania historycznych tynków / polichromii
5. Precyzyjne usunięcie wtórnych tynków
6. Zabezpieczenie historycznych tynków/polichromii - konsolidacja preparatami krzemoorganicznymi, podklejenie miejsc odspojonych od podłoża przy pomocy spoiw mineralnych
7. Uzupełnienie ubytków tynków, zaprawą czysto mineralną o analogicznym spoiwie i podobnej strukturze
8. Lokalne uzupełnieni pobiół/warstw malarskich

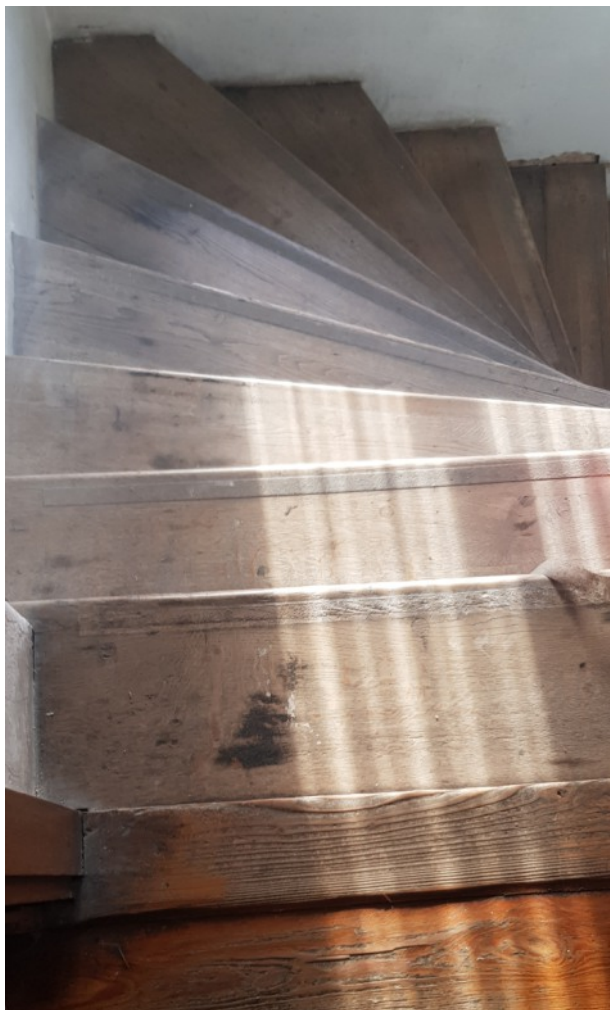
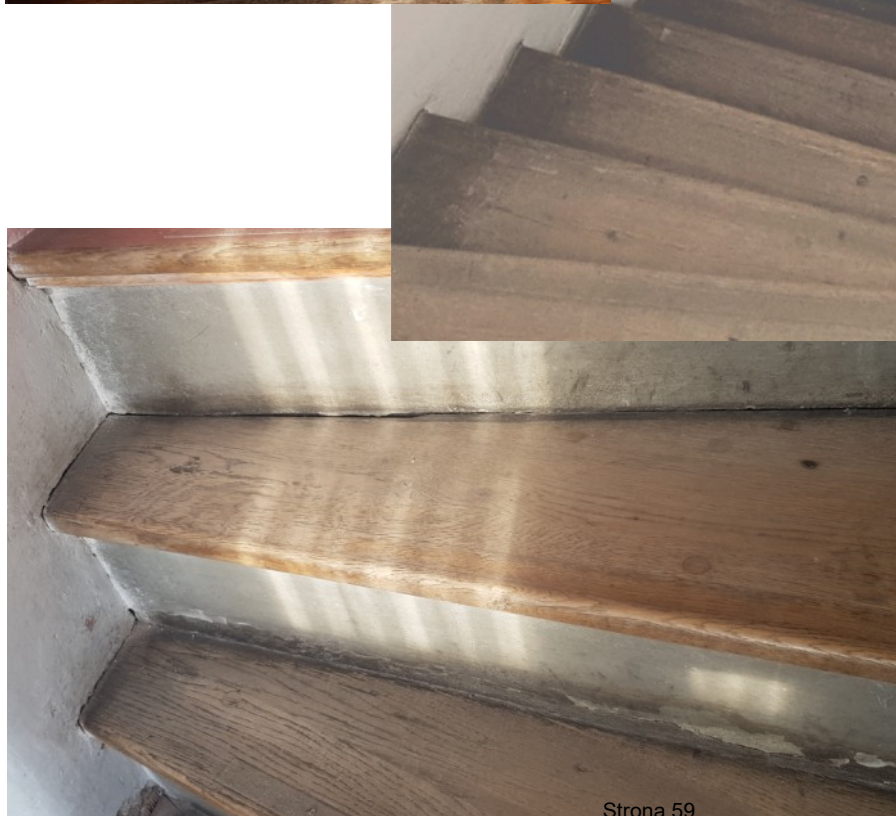
## **Mała klatka schodowa z Sali Renesansowej na II p.; nr 9**

- renowacja drewnianych stopni

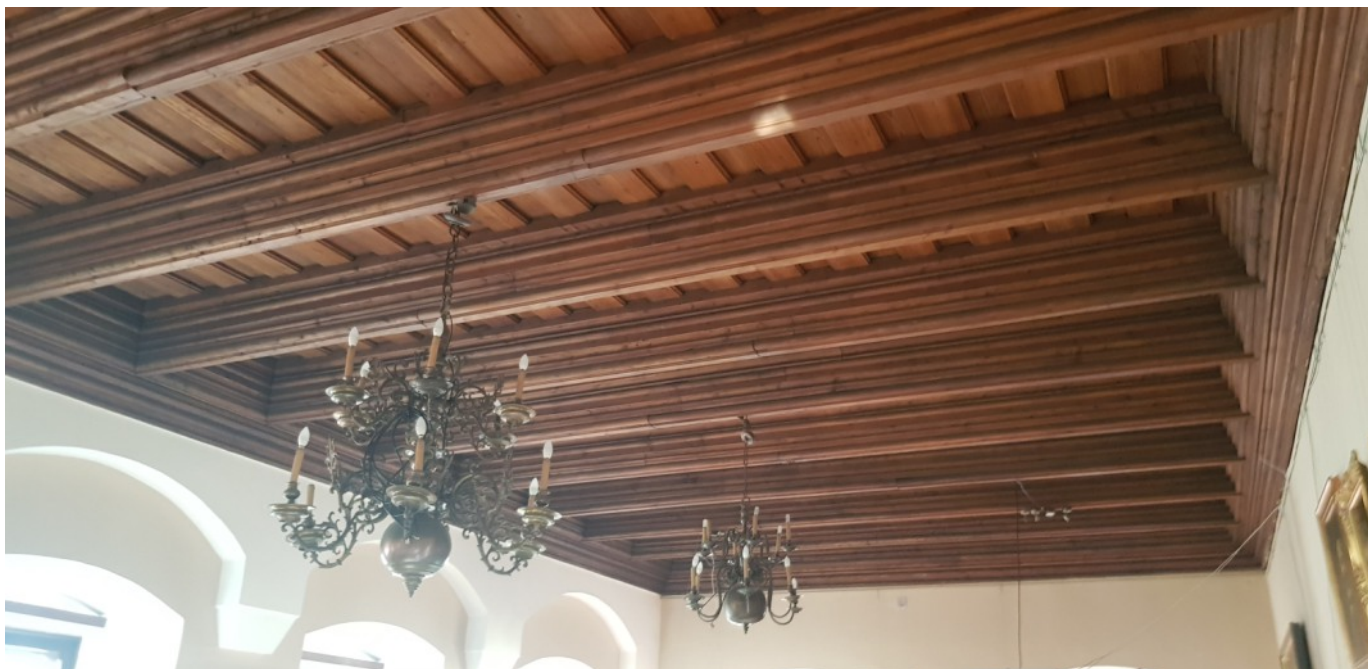
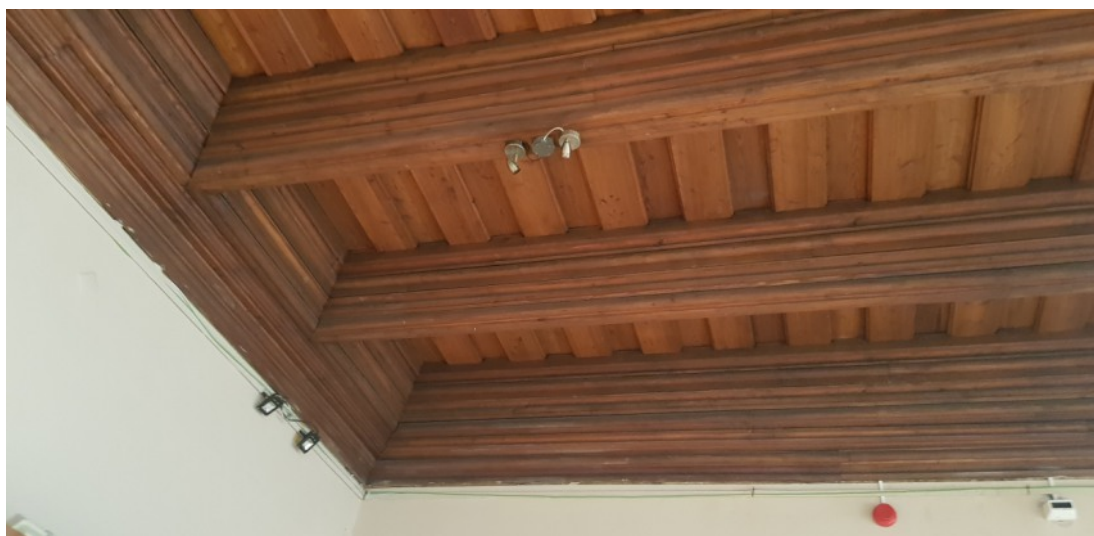
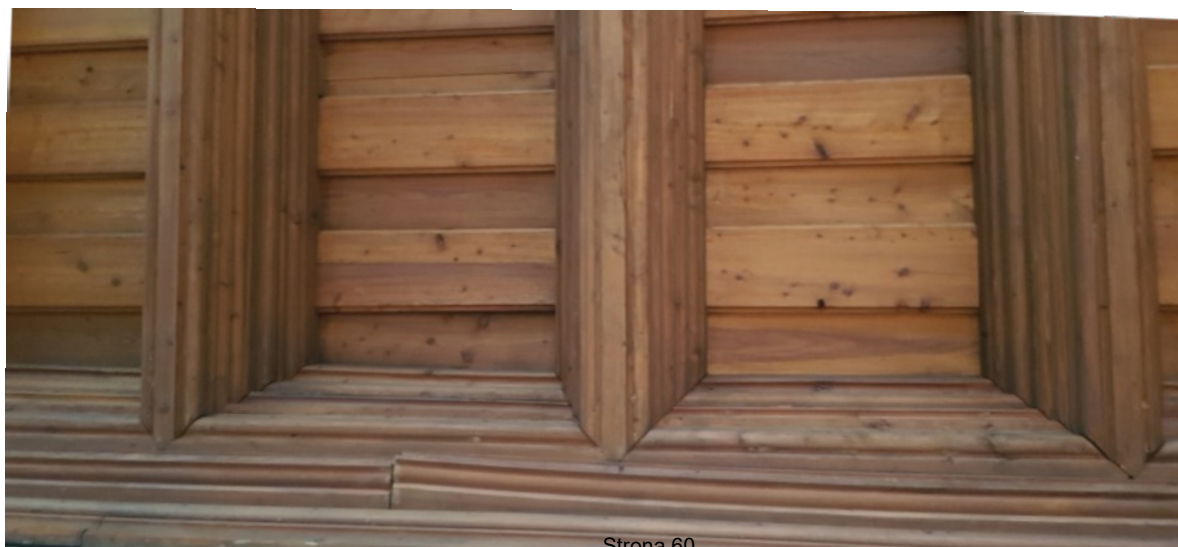
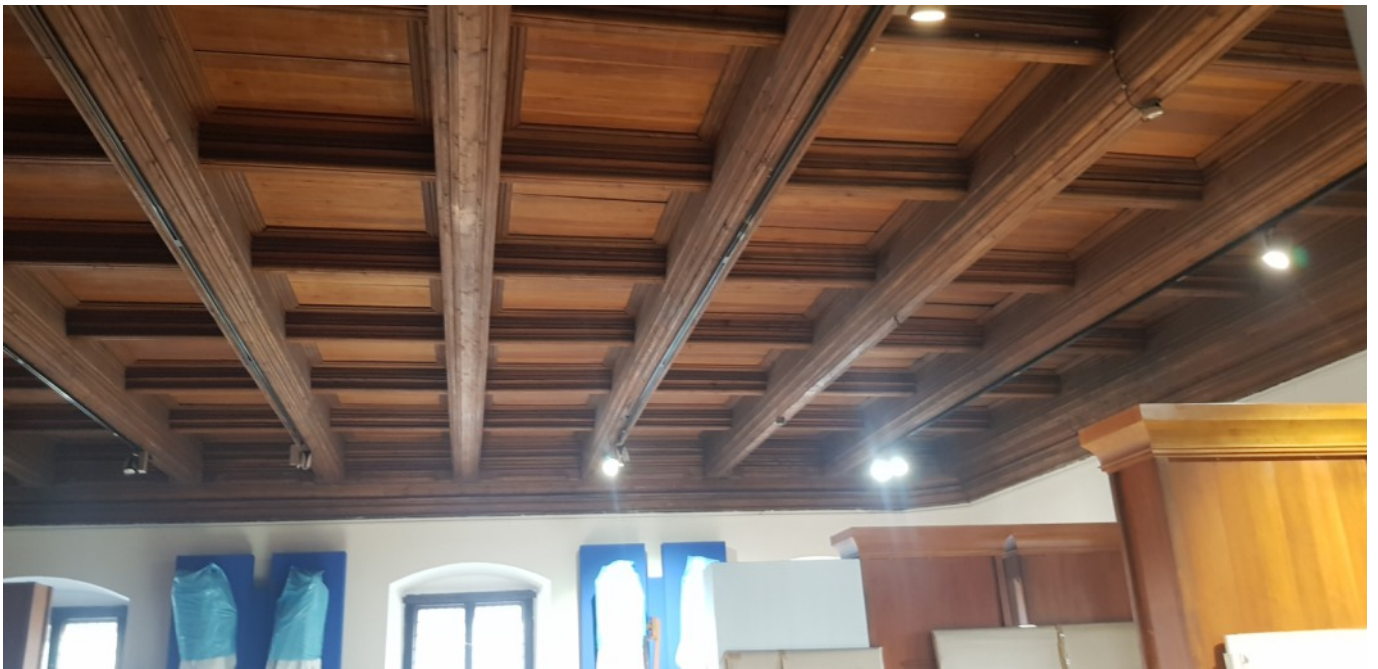
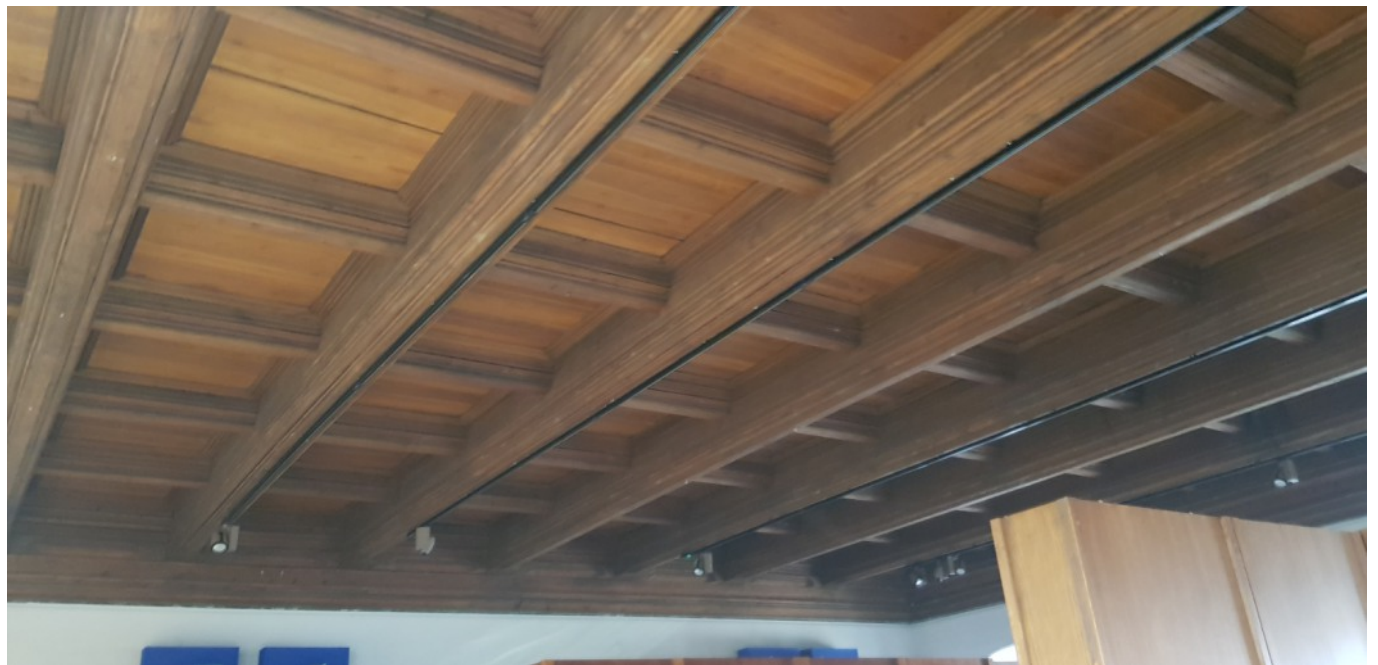
**Sala Wielka – II piętro; nr 11**  
**Sala Południowa – II piętro; nr 10**

Stropy w pomieszczeniach nr. 10-12 pochodzą z czasów powojennej odbudowy ratusza. Są więc stosunkowo współczesną rekonstrukcją / aranżacją historycznych wnętrz. Ich stan techniczny nie budzi większych zastrzeżeń. Nie stwierdzono śladów żerowania owadów bądź rozwoju grzybów domowych. Pęknięcia i niewielkie szczeliny widoczne pomiędzy poszczególnymi elementami konstrukcji są skutkiem pracy drewna. W stabilnych klimatycznie warunkach wnętrz muzealnych nie powinny się pogłębiać i zapewne pozostają bez wpływu na jego właściwości konstrukcyjne. Powierzchnie stropów są zakurzone. Belki przyścienne w wielu miejscach zostały zabrudzone podczas malowania ścian. Największy problem natury estetycznej stanowi sposób montażu instalacji elektrycznych, przeciwpożarowych itp. na powierzchni belek stropowych.

- renowacja drewnianych stropów
- renowacja drewnianych parapetów

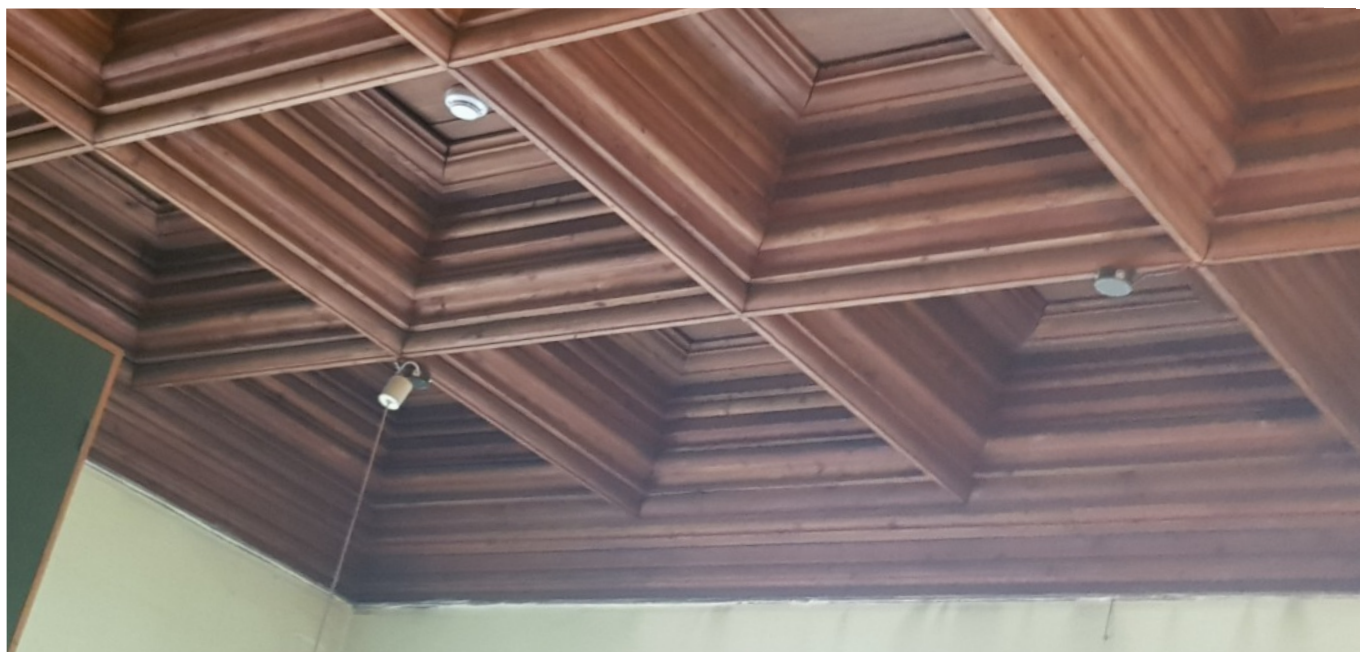
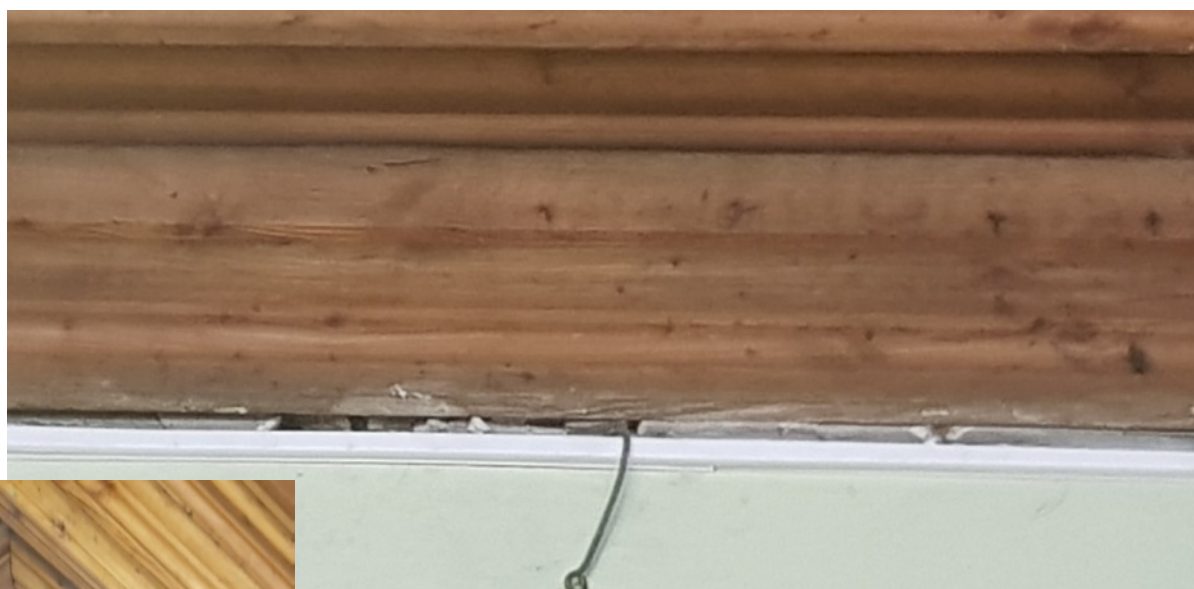
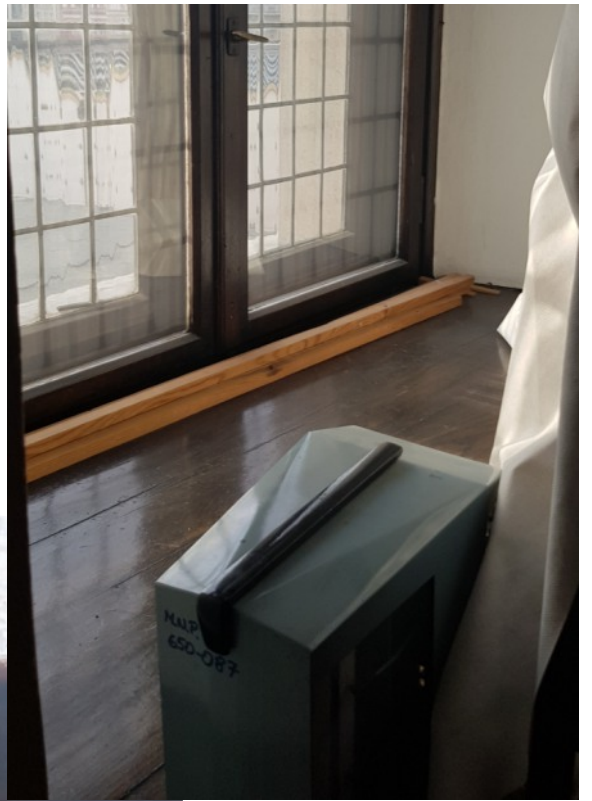
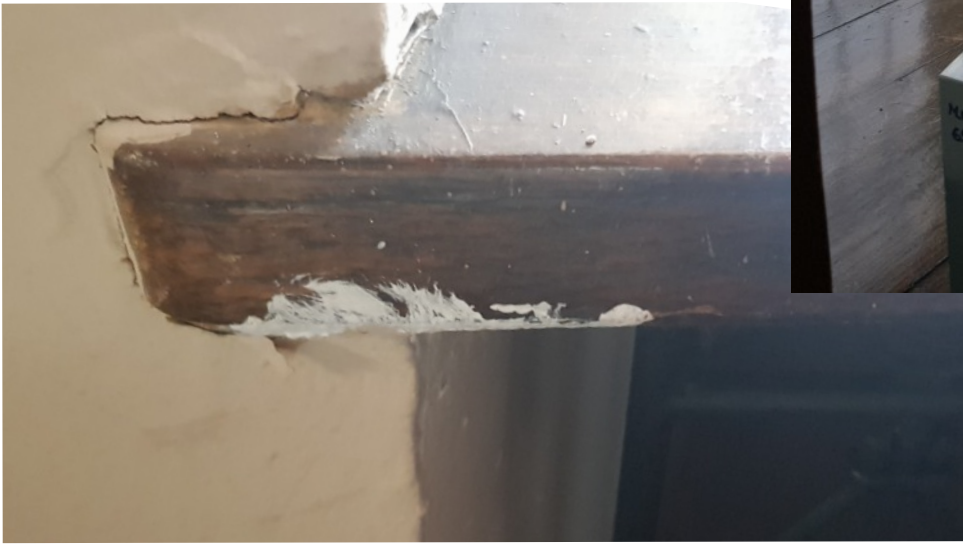
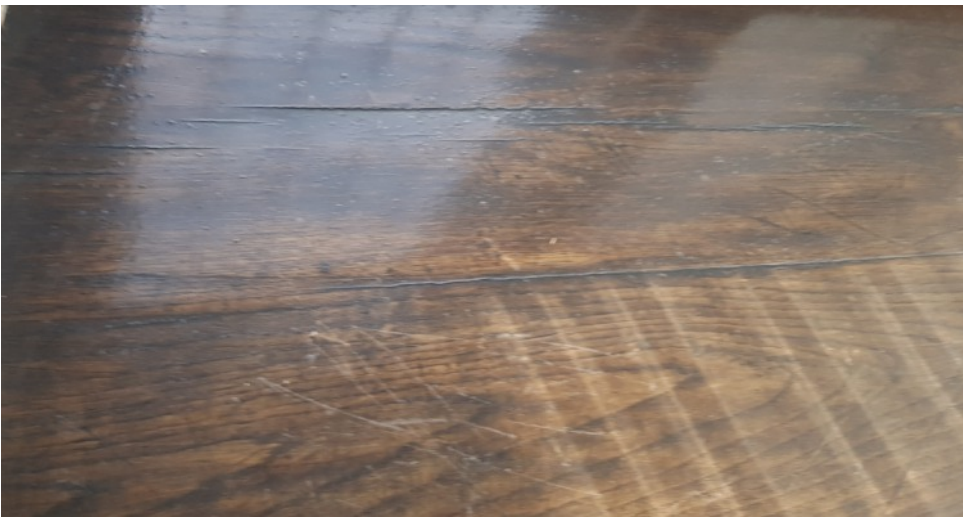
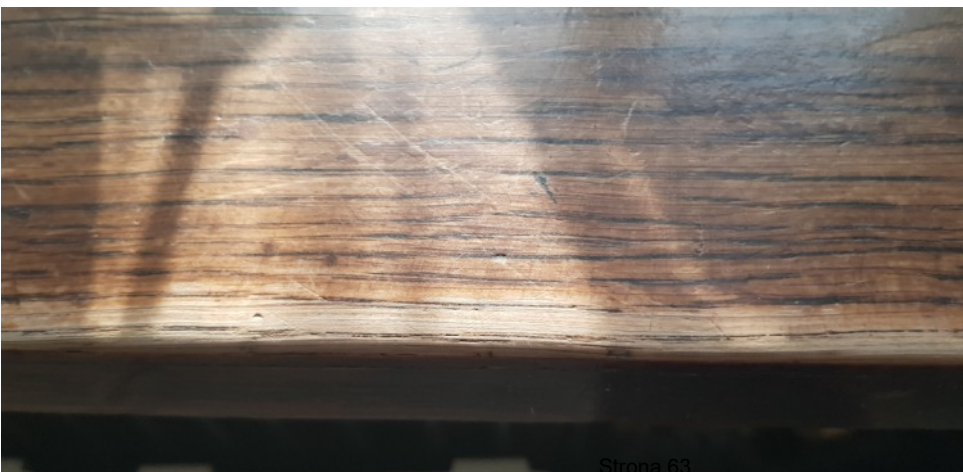
Stropy w pomieszczeniach nr. 10-12 pochodzą z czasów powojennej odbudowy ratusza. Są więc stosunkowo współczesną rekonstrukcją / aranżacją historycznych wnętrz. Ich stan techniczny nie budzi większych zastrzeżeń. Nie stwierdzono śladów żerowania owadów bądź rozwoju grzybów domowych. Pęknięcia i niewielkie szczeliny widoczne pomiędzy poszczególnymi elementami konstrukcji są skutkiem pracy drewna. W stabilnych klimatycznie warunkach wnętrz muzealnych nie powinny się pogłębiać i zapewne pozostają bez wpływu na jego właściwości konstrukcyjne. Powierzchnie stropów są zakurzone. Belki przyścienne w wielu miejscach zostały zabrudzone podczas malowania ścian. Największy problem natury estetycznej stanowi sposób montażu instalacji elektrycznych, przeciwpożarowych itp. na powierzchni belek stropowych.
