**REMONT POMIESZCZEŃ PARTERU, I i II PIĘTRA i PODDASZA  
ORAZ PRZEBUDOWA W ZAKRESIE DOSTOSOWANIA DO POTRZEB  
OSÓB NIEPEŁNOSPRAWNYCH – BUDYNEK RATUSZA MUZEUM  
POZNANIA ODDZIAŁ MUZEUM NARODOWEGO W POZNANIU**

Muzeum Poznania  
Oddział Muzeum Narodowego w Poznaniu  
61-773 Poznań, Stary Rynek 1  
dz. nr 98, ark. 17, obręb Poznań

Program Prac Konserwatorskich

Dokumentacja fotograficzna  
stanu zachowania poszczególnych  
elementów zabytkowego wyposażenia

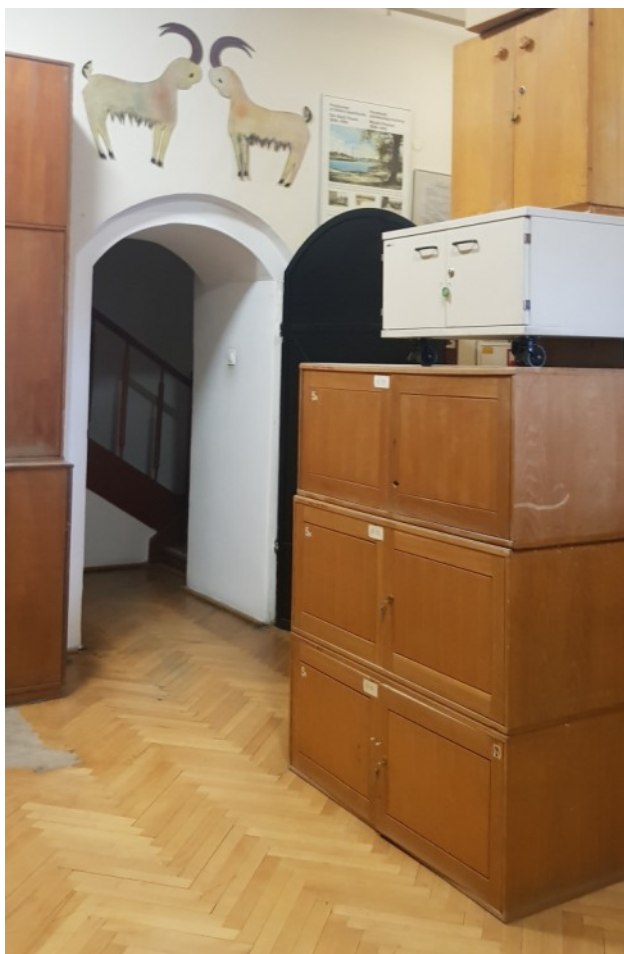
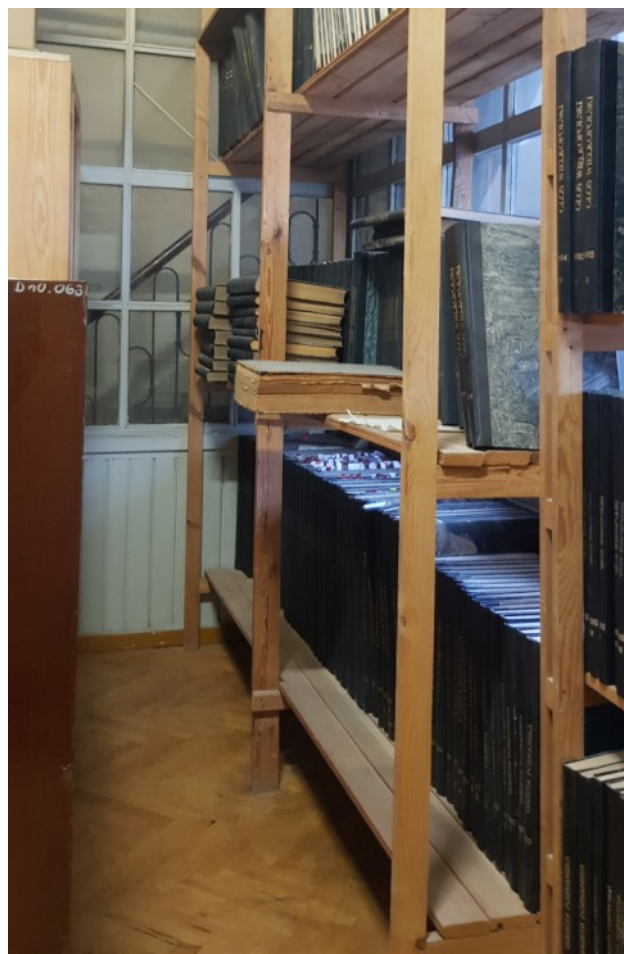
### III piętro – podest

Podłoga, niewątpliwie współczesna wykonana jest w formie ułożonego w "jodełkę" parkietu z bliżej nieokreślonego drewna liściastego. Z uwagi na stojące w pomieszczeniu regały dostępna jest tylko w bardzo ograniczonym zakresie w związku z czym nie można w pełni ocenić jej stanu zachowania. Wydaje się ona jednak w pełni stabilna. W dostępnych miejscach nie zauważono ubytków klepek ani występowania pomiędzy nimi znacząco większych szczelin. Parkiet był w przeszłości cyklinowany i lakierowany bez usuwania regałów. Widoczna pod nimi powierzchnia podłogi jest znacznie zbrudzona a lakier ma barwę ciemnobrązową. W dostępnych partiach lakier jest w wielu miejscach przetarty a odsłonięte drewno ma barwę szarą. W kilku miejscach widoczne są zachłapania i ciemne przebarwienia drewna powstałe na skutek zalania lub przypalenia.

- renowacja podłogi
