Program Prac Konserwatorskich

NAZWA PROJEKTU: „ROBOTY REMONTOWE ELEWACJI I WEJSCIA DO BUDYNKU WRAZ Z REMONTEM TARASU „

OBIEKT: BUDYNEK UŻYTKOWY , WILLA MODERNISTYCZNA ,

LOKALIZACJA: ul. Ks. Bpa I. Krasickiego nr 6 , dz.nr 14/6 obręb 2063,

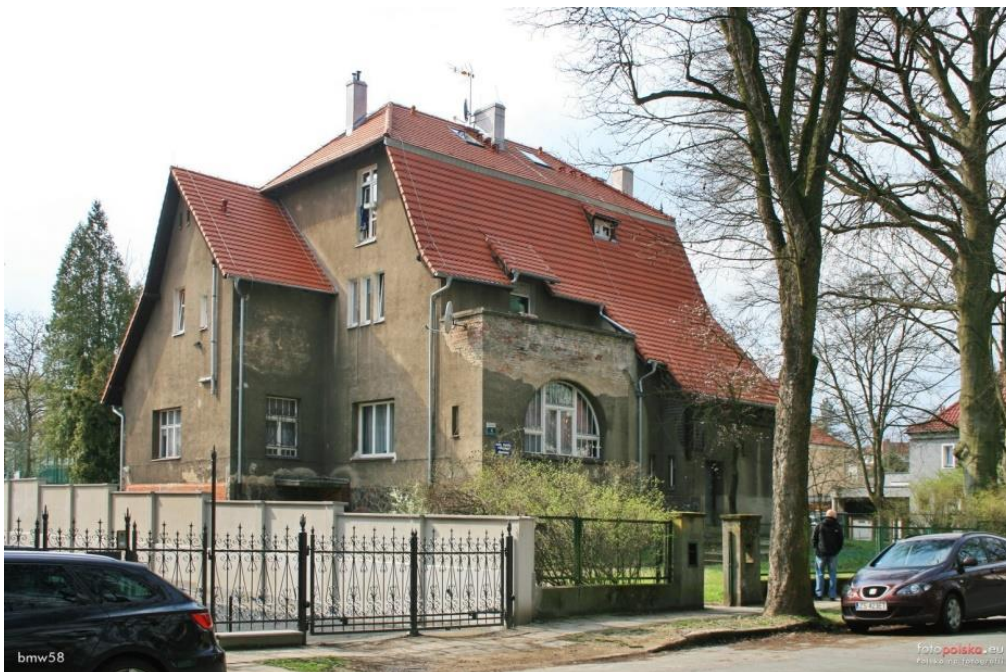
Widok na willę Krasickiego nr 6 – elewacja szczytowa i tylna - strona wschodnia i południowa.

Dach stromy mansardowy o zróżnicowanej formie połąci dachowych , kryty dachówka karpówką podwójnie w tzw.”koronkę”

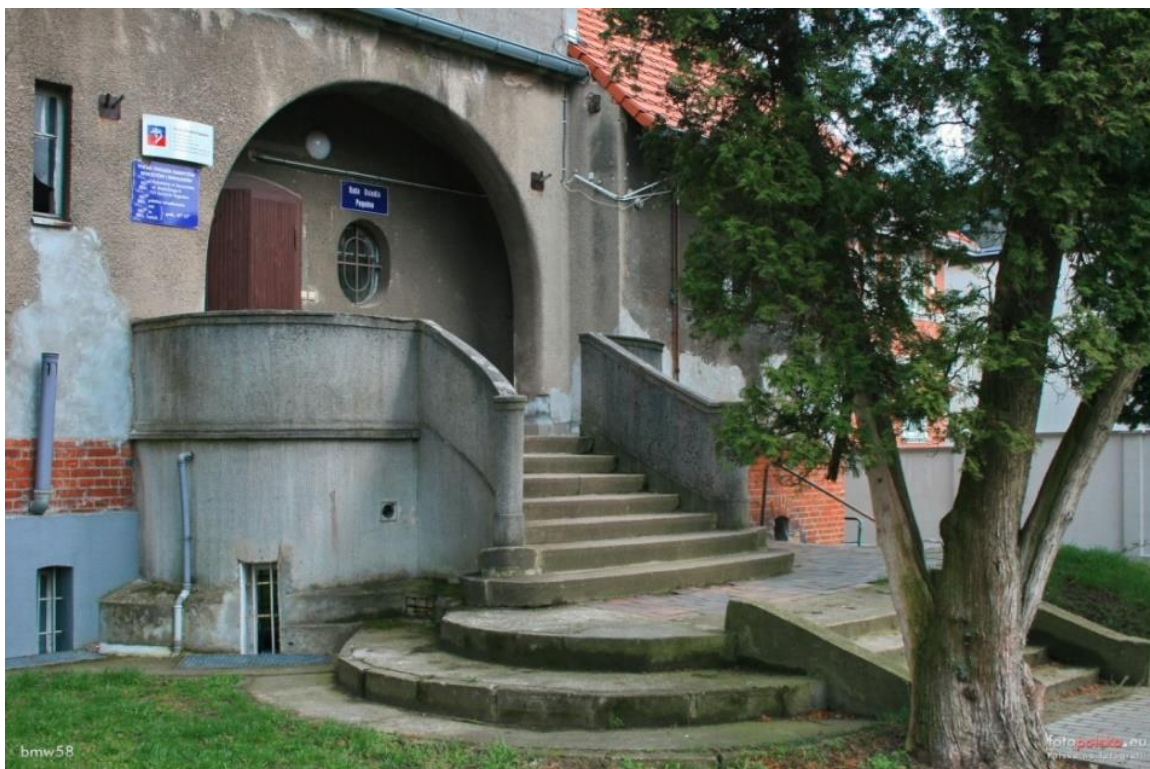
Widok wejścia do budynku wraz z terenem

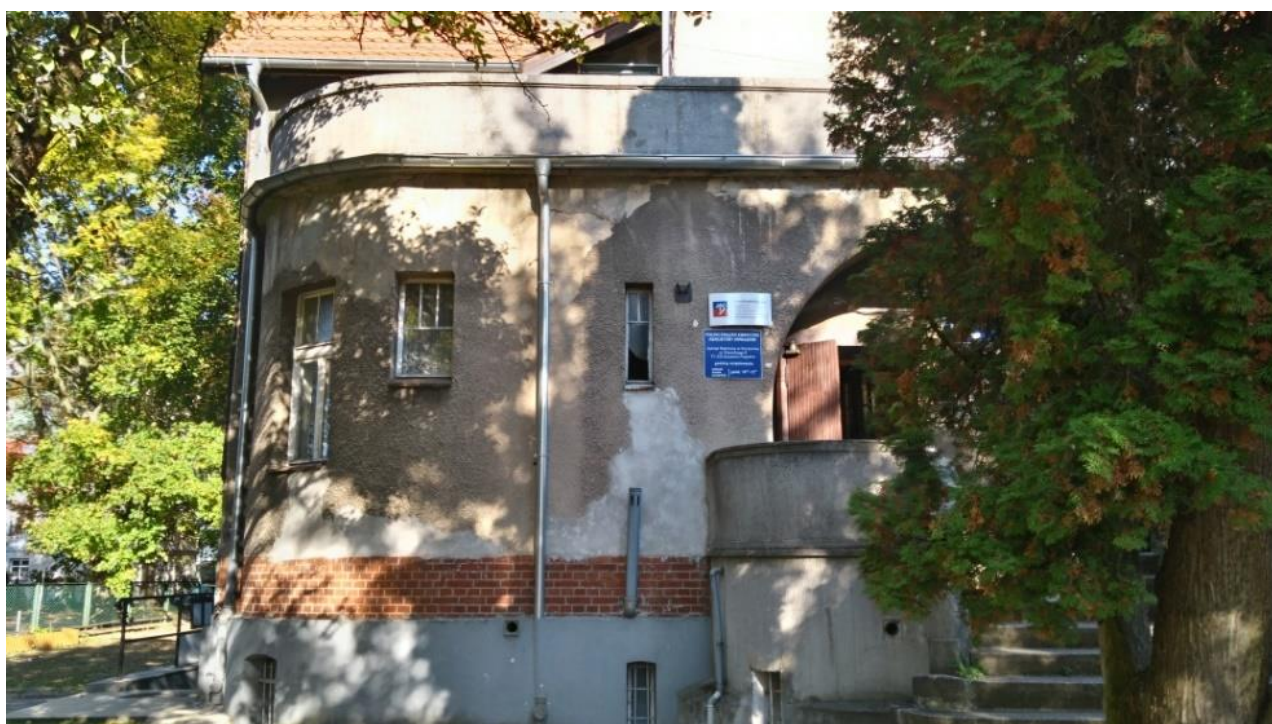
Widok elewacja frontowa – widoczna ściana zakrzywiona – strona lewa budynku

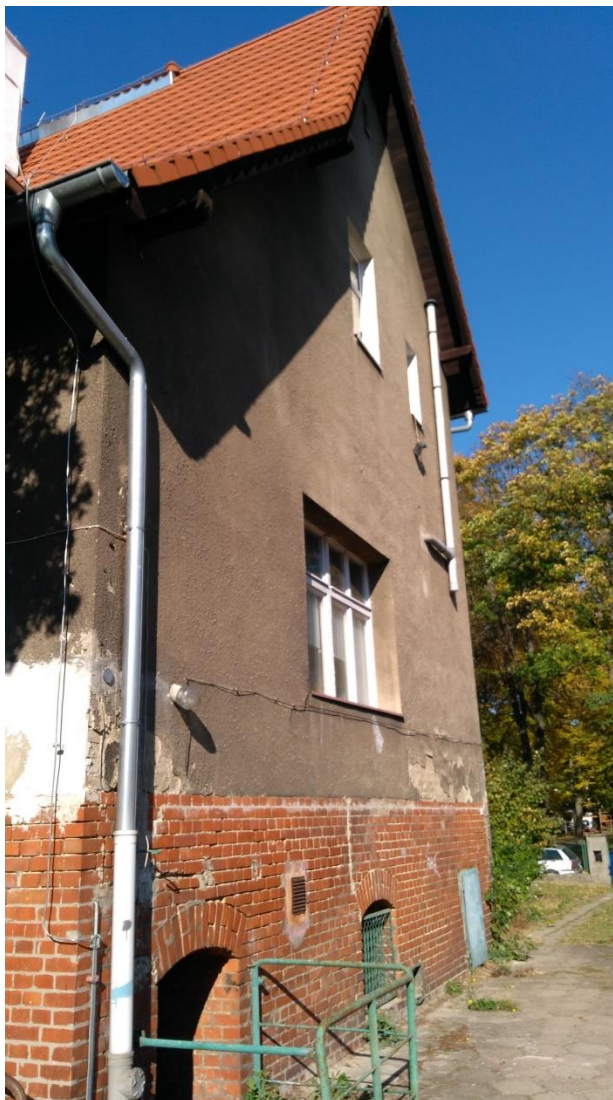
Elewacja szczytowa południowa jest elewacją z zaznaczonym uskokiem ściany w połowie szerokości ściany. Utworzony podział budynku jest zwieńczony dachem dwustronnym stromym na jedną częśćią oraz połaciami dachowymi nad częścią pozostałą.

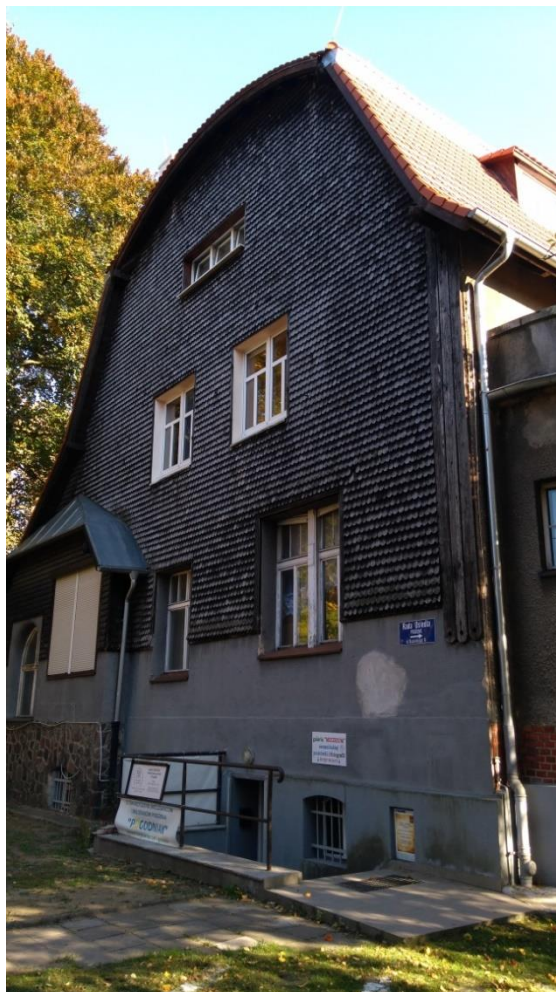
Widok na elewację zachodnią – elewacja pokryta gontem drewnianym o wy.: 10 x 13 cm

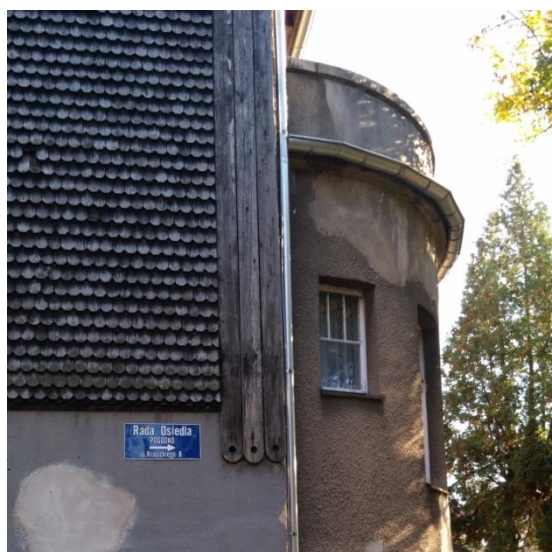
Widok elewacji – strona zachodnia , część elewacji z desek

Ściana elewacji wykonana z cegły ceramicznej – gr= 38 cm , W lewej części elewacji istnieje uskok bryły budynku przykryty zadaszeniem z blachy cynkowej.
Okna w ścianie elewacyjnej o formie prostokątnej i różnej wielkości.
Część cokołowa ściany elewacyjnej wykonana jest : strona lewa – cokół kamienny, strona prawa cokół tynkowany.

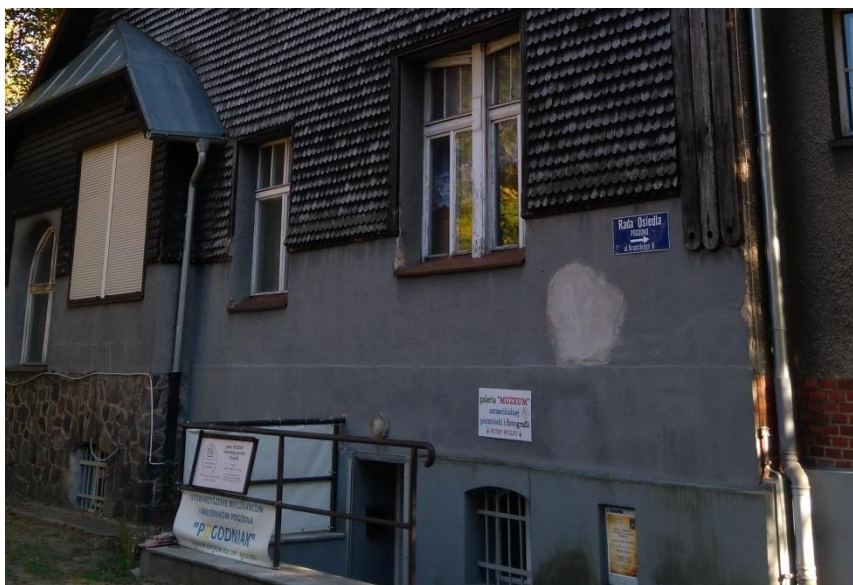
Elewacja tylna – strona wschodnia – strona elewacji zróżnicowana , występuje uskok elewacji . Istotnym elementem architektonicznym jest balkon.

Okna występujące w płaszczyźnie ścian to okna łukowe oraz okna w formie prostokątnej, Połacie dachowe o różnorodnym przykryciu.

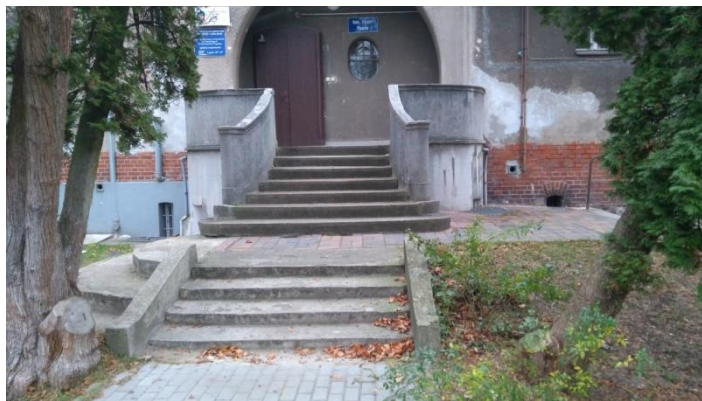
Fot.nr 1. Widok na wejście główne , balustrady , schody główne, podest z płytek klinkierowych przed elewacją wejścia.

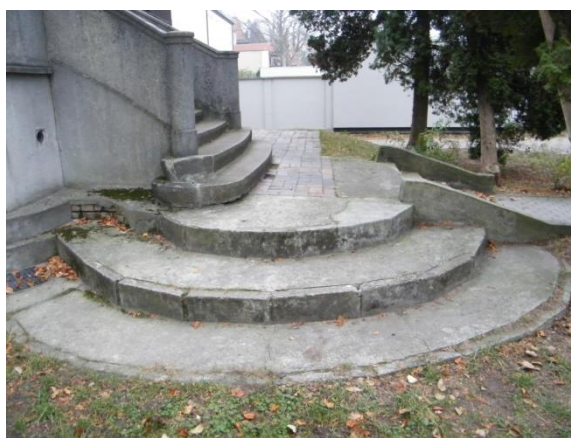
Fot.nr 2. Widok elewacji bocznej schodów głównych – boczny podest kolisty wejściowy strona lewa .

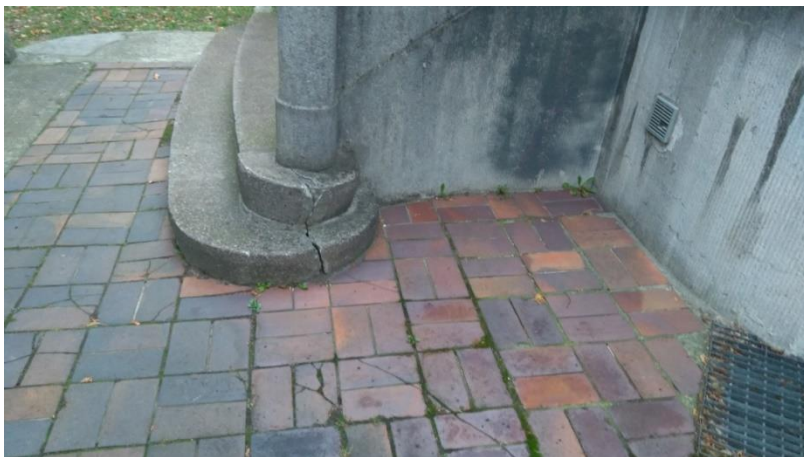
Fot.nr 4. Zachowane płytki klinkierowe do konserwacji – strefa boczna wejścia.

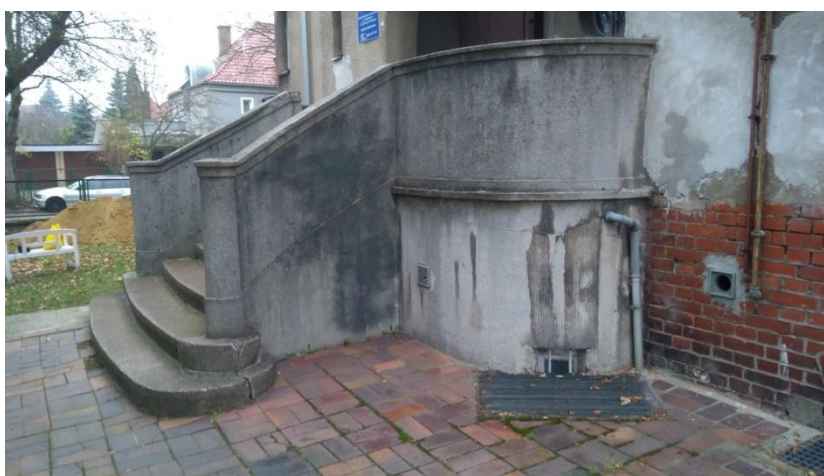
Fot.nr 5. Widok elewacji bocznej schodów głównych – strona prawa , widok na nawierzchnię z płytek klinkierowych oraz widok zniszczenia tynku elewacji wejścia, .

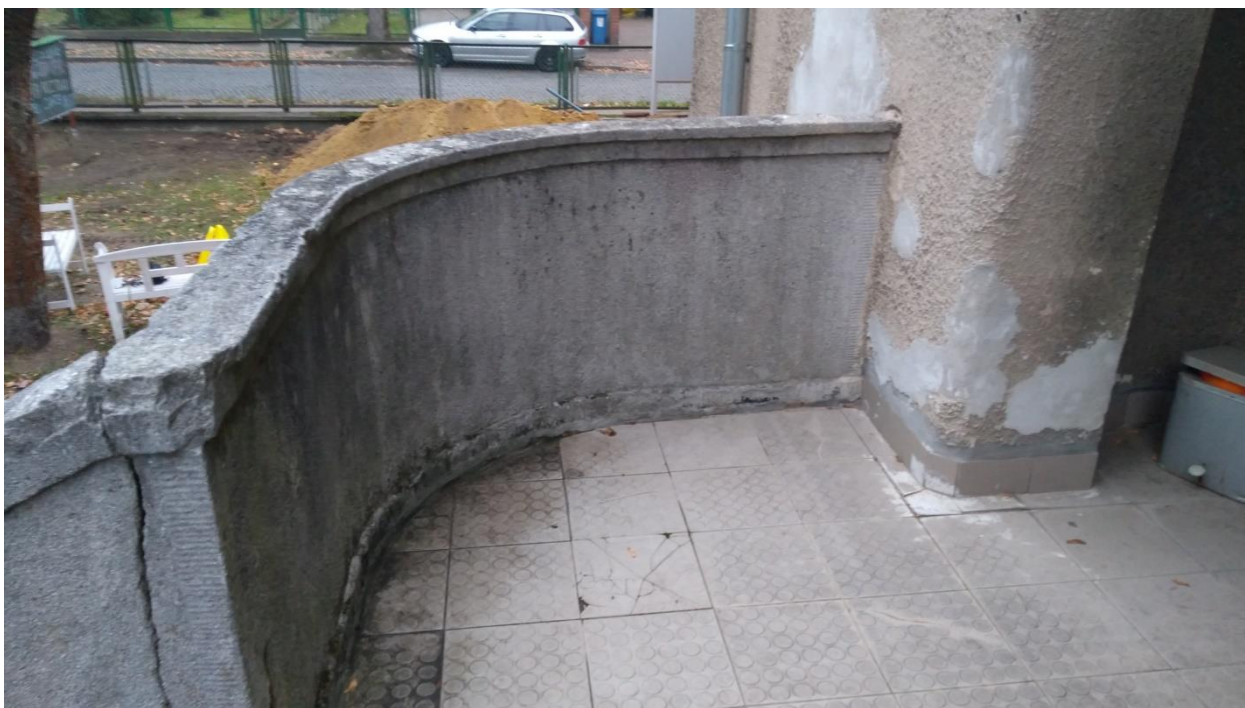
Fot.nr 6. Widok posadzki wejścia , wykonane z płytek terakotowych należy zgodnie z zaleceniami konserwatorskimi dokonać wymiany na płytki klinkierowe.

- wykonanie podbicia fundamentów balustrad schodowych,
- wykonanie renowacji bryły schodów głównych
- wykonanie renowacji stopnic wykonanych z betonu
- naprawa pęknięcia i zarysowania balustrad schodów poprzez sklamrowanie
- wykonanie wymiany płytek terakotowych na płytki klinkierowe zgodnie z zaleceniami konserwatorskimi

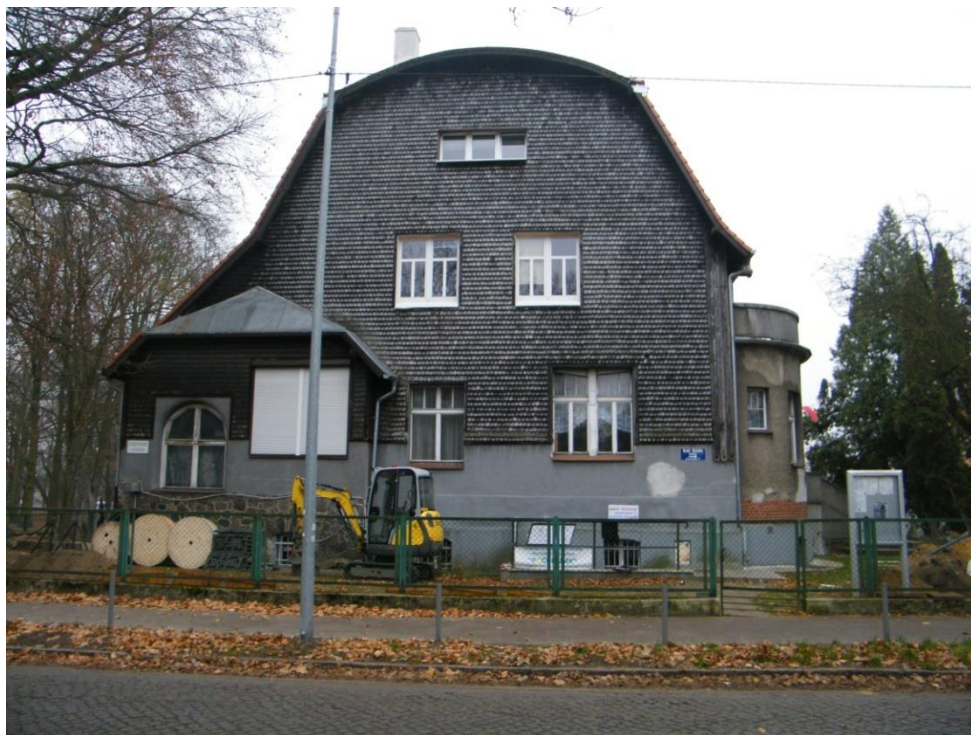
Fot.nr 7. Widok elewacji szczytowej , północnej – cokół częściowo z kamienia i częściowo pokryty tynkiem.

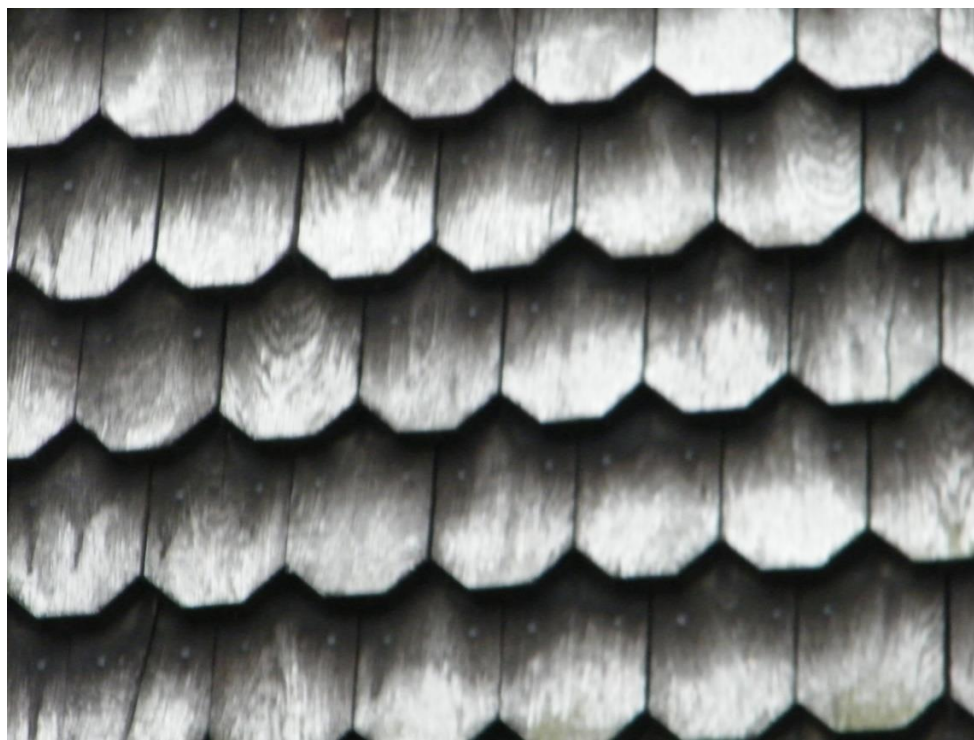
Fot.nr 8. Układ gontu drewnianego do konserwacji – wym. 10 x 13 cm

Wizja lokalna wykazuje dobry stan gontu drewnianego , nie jest widoczna korozja biologiczna i mechaniczna.

Metoda renowacji gontu drewnianego przed powleczeniem go impregnatem można polega na wyczyszczeniu drewna metodami:

- sodowanie drewna.
- piaskowanie drewna

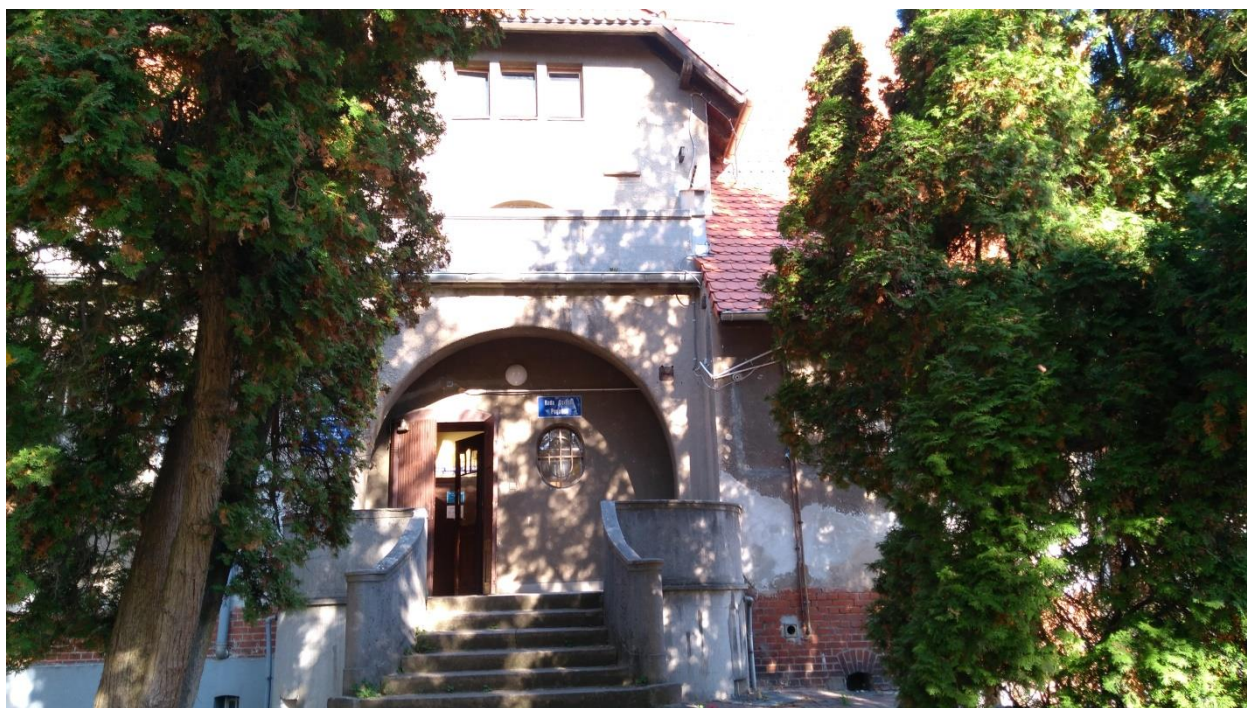
Fot.nr 9. Widok na wejście amfiladowe do budynku przy ul.Krasickiego. Widoczna forma reprezentacyjna wejścia

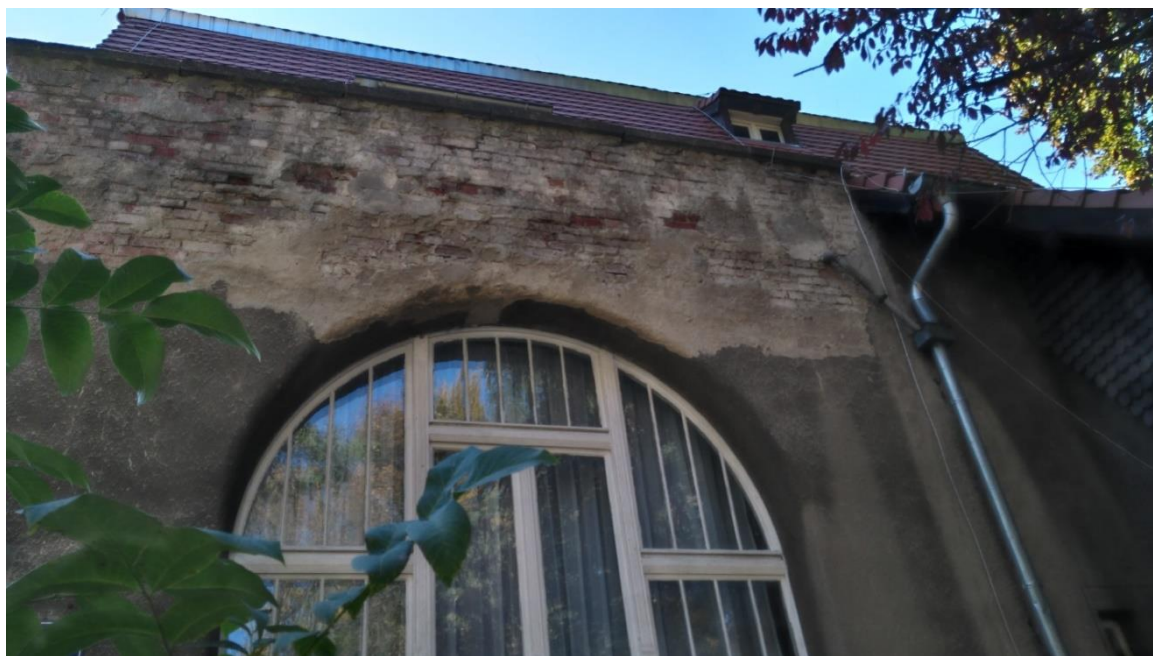
Fot.nr 10. Widok elewacji tylnej , okno łukowe stan dobry do renowacji . Tynk elewacji zniszczony i zabrudzony do skucia i odtworzenia

2. Wszelkie powierzchnię tynku gdzie występuje zjawisko odparzenia tynku , względnie zawilgocenie , należy tynk zdegradowany odbić. Po odbiciu tynku z elewacji frontowej oraz tylnej należy zarysowania wyreperować .

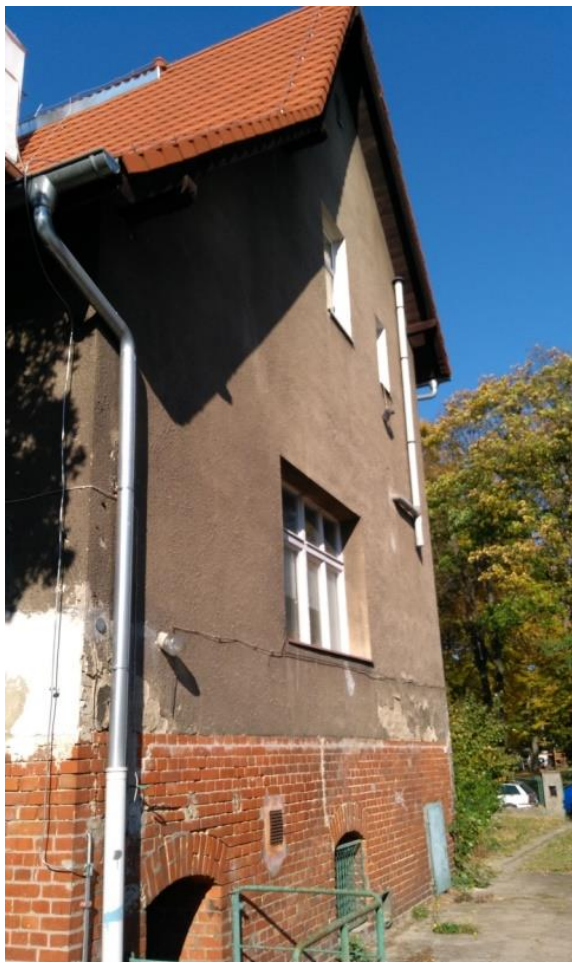
Fot.nr 11. Elewacja szczytowa pld –wsch – wejście do węzła c

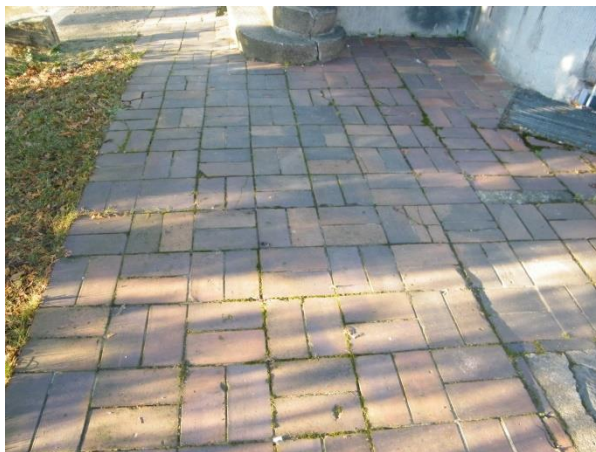
Fot.nr 13. Zachowana nawierzchnia klinkierowa tarasu. Rysunek spoin do konserwacji i odtworzenia

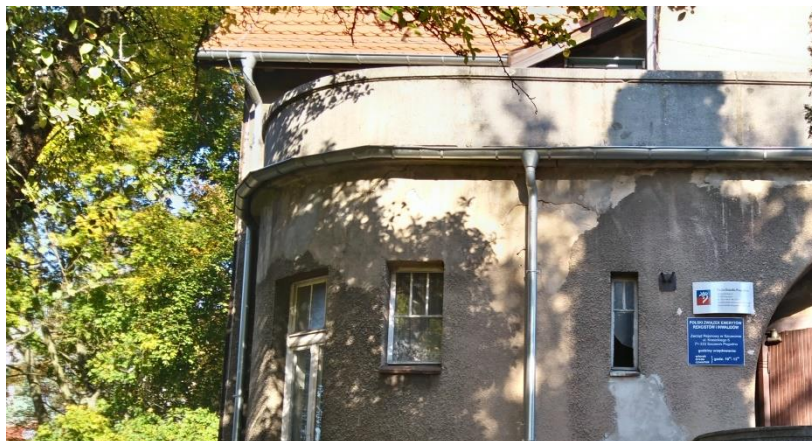
Ściany frontowa pld- zach. otynkowana tynkiem terrabona w kolorze naturalnym. Widoczne naprawy innym rodzajem tynku powierzchni ścian tak po lewej jak i prawej stronie.

Widoczne trasy prowadzenia przewodów elektrycznych. Widoczne w miejscach pod dolną krawędzią balustrady balkonowej odspojenie tynku – ślady zawilgocenia.

Strefa cokołu widoczna z obszarem odsłoniętego wątku muru.
Stan techniczny elewacji frontowej należy uznać jako średni.

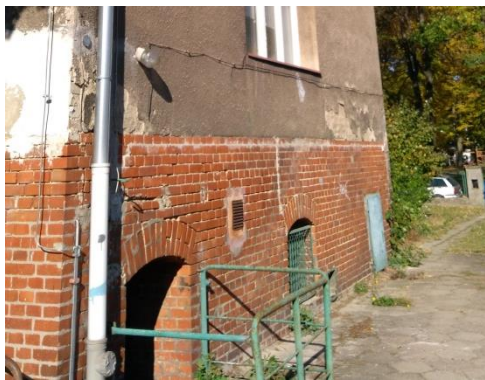
Elewacja szczytowa południowa otynkowana- tynk t. terrabona. Widoczne uszkodzenia tynku spowodowane zawilgoceniem na obszarze lp.

Ściany wykazują reperacje innym rodzajem tynku.

Od strony południowej cokół z cegieł ceramicznych nietynkowany.

Wizja dla ściany wykazała stan techniczny elewacji jako średni.

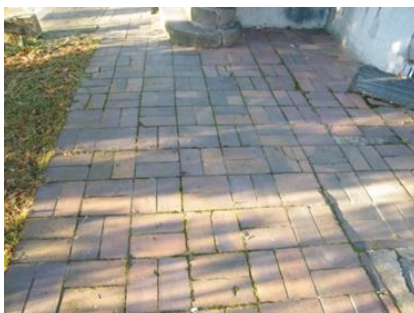
Obszary uszkodzeń wejścia do budynku - balustrady i elewacje wejścia do budynku.

1. Obszar balustrad wejścia wykonany z tynku cementowego z zabrudzenia na skutek wieloletniej eksploatacji.
2. Uszkodzenie pomiędzy balustradą schodów a balustradami wejścia - zarysowanie ścian. Naprawa poprzez "zszycie" metodą Halifax i wykonanie nowego tynku.
3. Liczne uszkodzenia faktury ścian wejścia należy wykonać naprawę tynku poprzez czyszczenie względnie wykonanie nowego tynku cementowego.
4. Wykonanie zgodnie z zaleceniami konserwatorskimi wymiany posadzki z płytek terakotowych na posadzkę z płytek klinkierowych.

- Obszary uszkodzeń wejścia do budynku - taras
1. Obszar tarasu uszkodzenia nawierzchni z płytek klinkierowych - brak odpowiedniego podłoża
 2. Zniszczone płytki klinkierowe poprzez osiadanie oraz na skutek wieloletniej eksploatacji : płytki klinkierowe popękane oraz konieczne uzupełnienie.
 3. Schody terenowe betonowe - zniszczenie na skutek korozji betonu , uszkodzenia spowodowane szkodami od warunków atmosferycznych
Konieczne reperacje faktury, uzupełnienie nierówności względnie podbite fundamentów murków oporowych schodów.

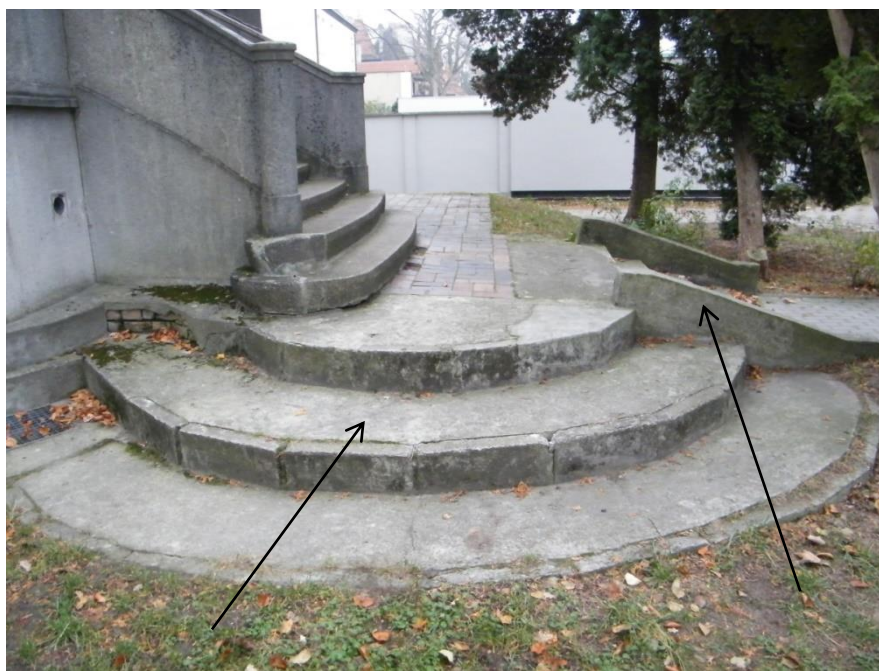
Schody terenowe betonowe – 4 stopnie 34 x 16 x 210 cm,

Schody terenowe okrągłe betonowe – 3 stopnie 60 x 16 cm,

Schody terenowe okrągłe i schody terenowe

Technologia renowacji nawierzchni i elementów betonowych schodów terenowych:
