Treść opracowania:	Dokumentacja badań podłoża gruntowego z Opinią geotechniczną określająca warunki gruntowo - wodne w miejscu planowanej budowy budynku przedszkola z oddziałami żłobkowymi		
Zlecniodawca:	RK BUD s.c. ul. Zielone Wzgórze 1 64-423 Lubosz		
Lokalizacja:	działka nr: 377/5 ul. Nowe Osiedle miejscowość: Kwilcz Gmina: Kwilcz powiat: międzychodzki województwo: wielkopolskie		
Opracowali:	Imię i nazwisko	Data	Podpis
	mgr inż. Michał Nowak upr. geol. XI/13/2009 upr.geol.VII-1607	29.06.2022r.	
	mgr Łukasz Sobkowiak upr.geol.V-1815 upr.geol.VII-1904	29.06.2022r.

43/GT/22

Niniejsza Dokumentacja zawiera wyniki badań geotechnicznych, wykonanych w celu rozpoznania warunków gruntowo-wodnych, w miejscu planowanej budowy budynku użyteczności publicznej (budynku przedszkola wraz z oddziałami żłobkowymi), na działce o numerze ewidencyjnym: 377,5, zlokalizowanej przy ul. Nowe Osiedle w miejscowości Kwilcz, w gminie Kwilcz, w powiecie międzychodzkiem, w województwie wielkopolskim.

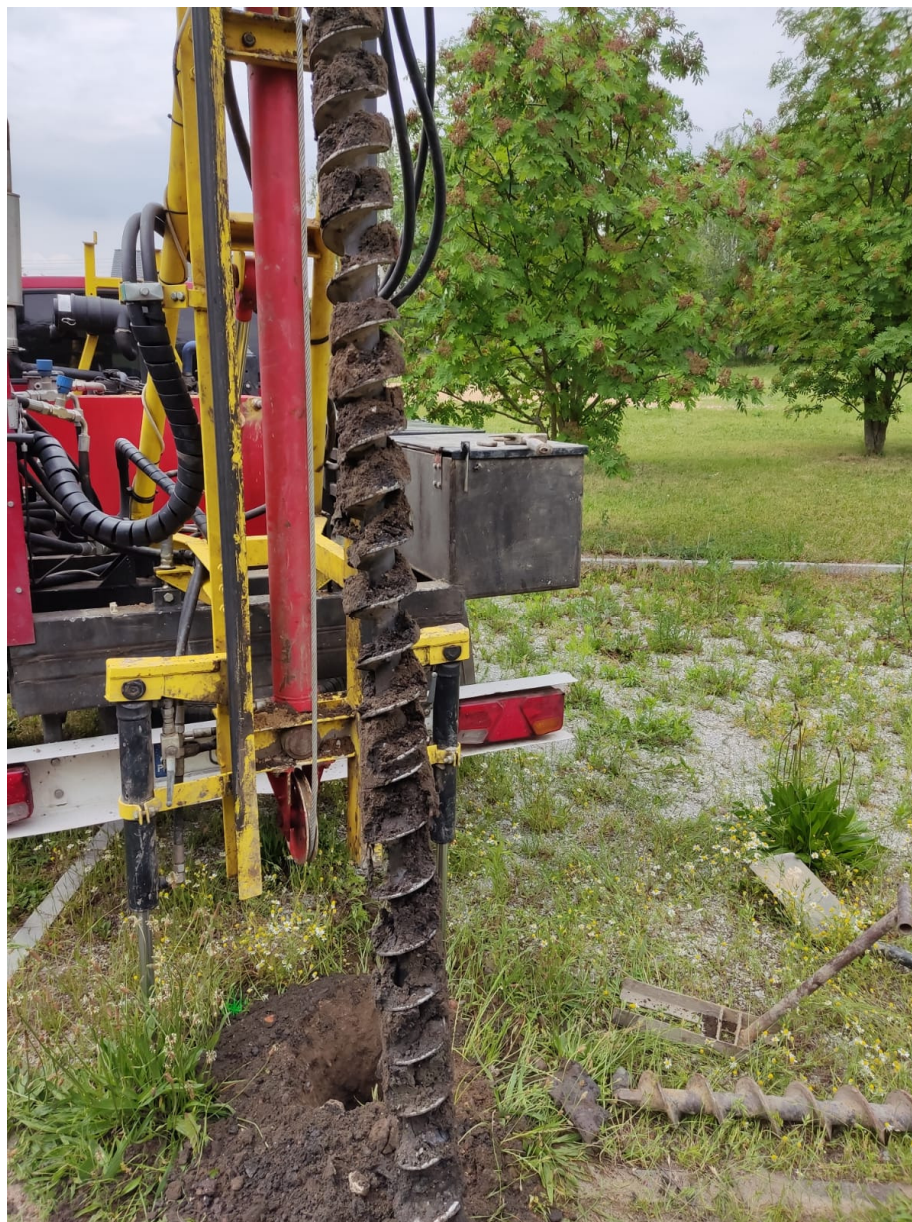
fot.1. Lokalizacja odwiertu geotechnicznego nr 1.

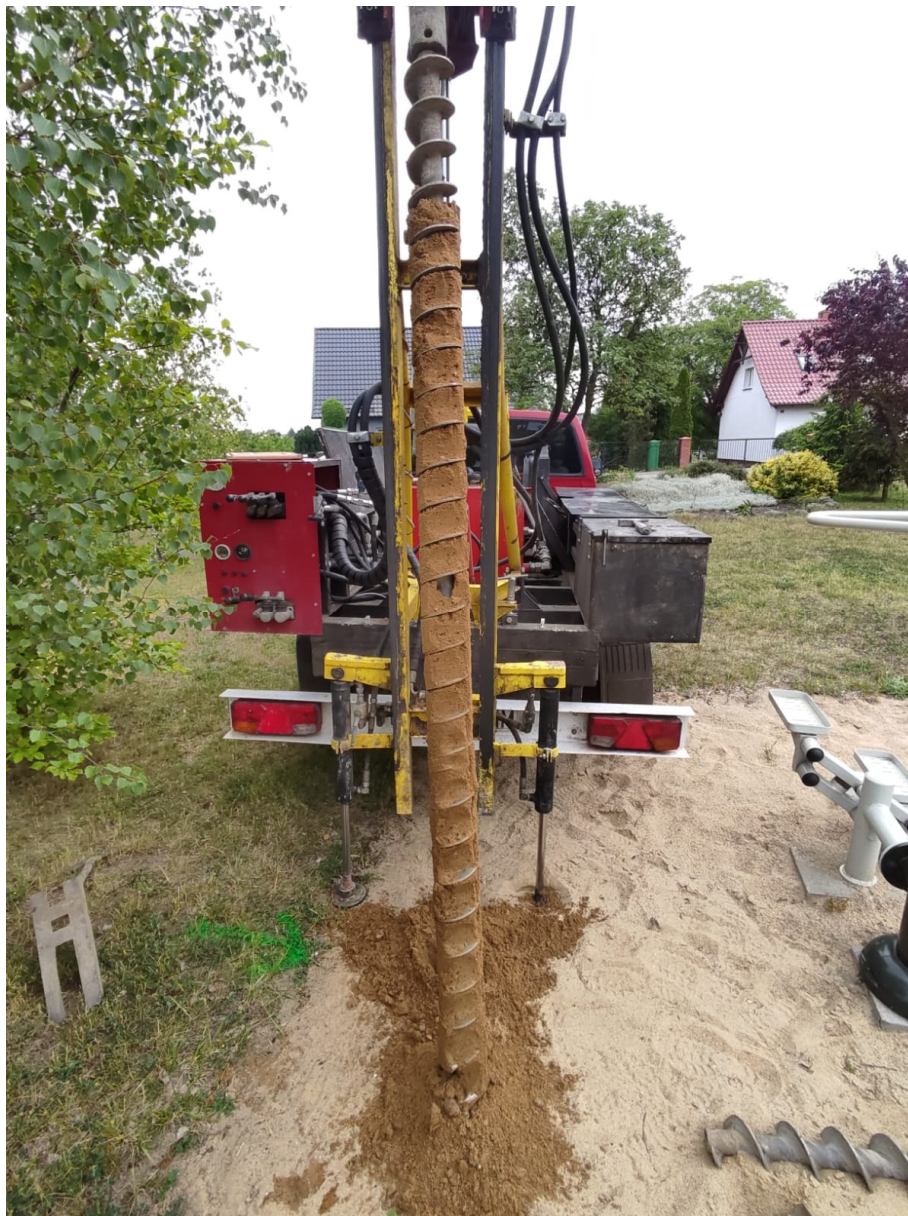
fot.2. Lokalizacja odwiertu geotechnicznego nr 2.

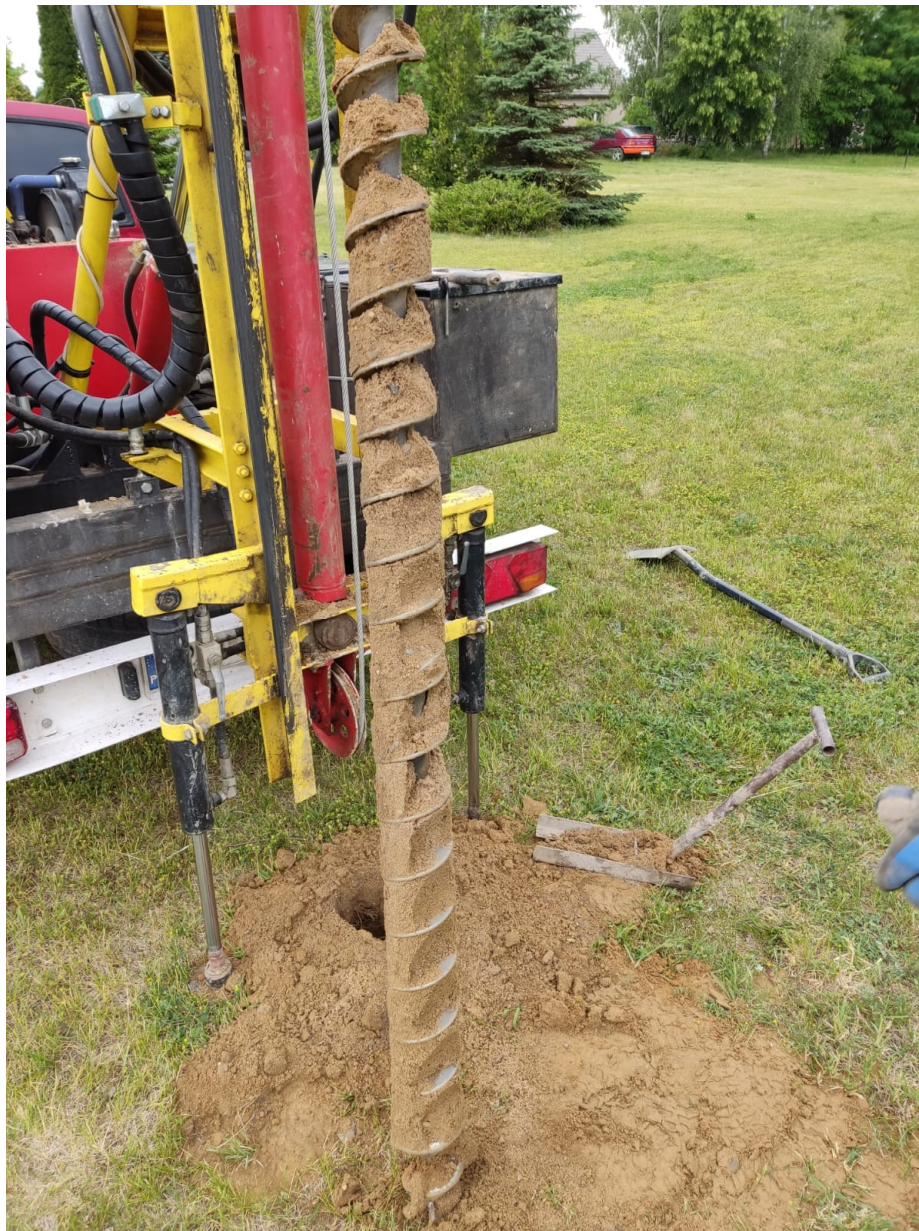
fot.3. Lokalizacja odwiertu geotechnicznego nr 3

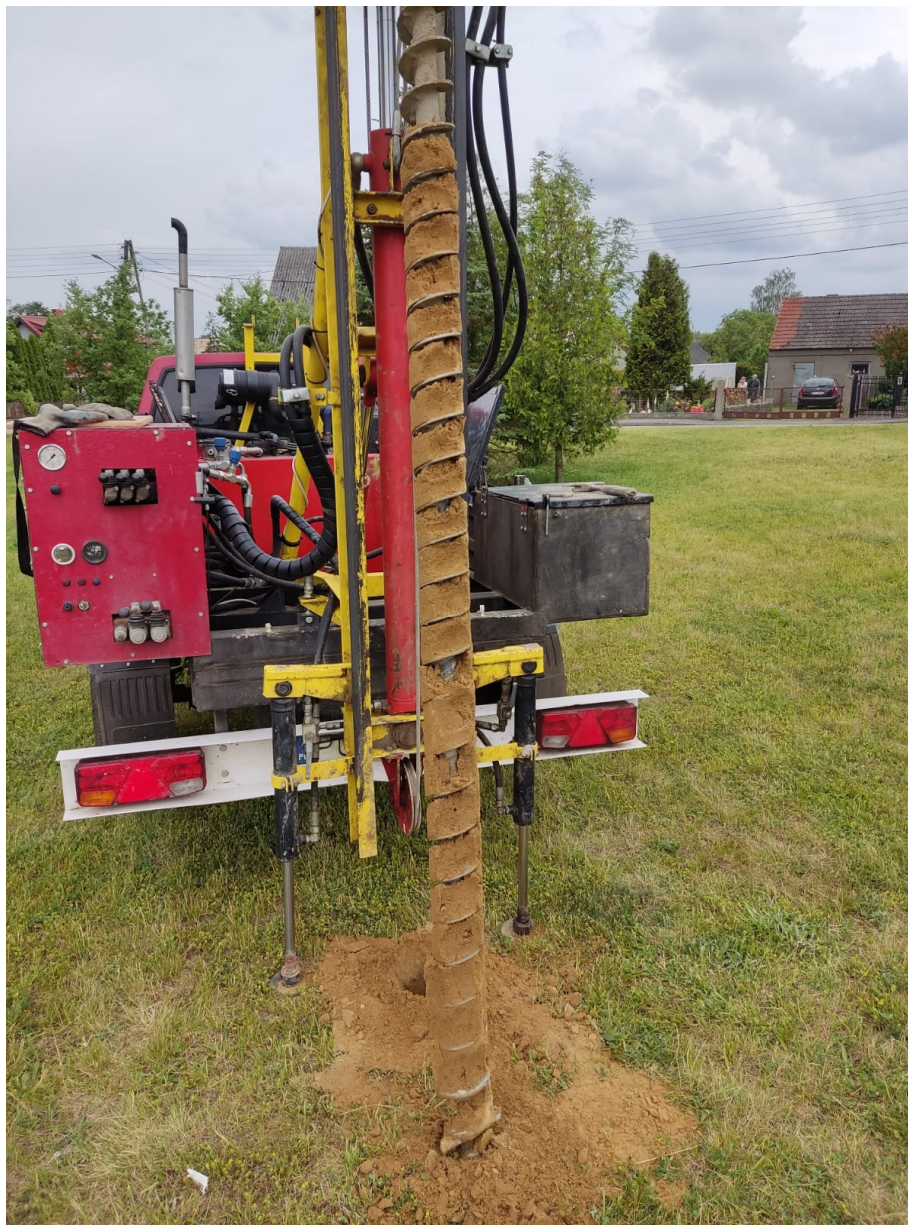
fot.4. Lokalizacja odwiertu geotechnicznego nr 4

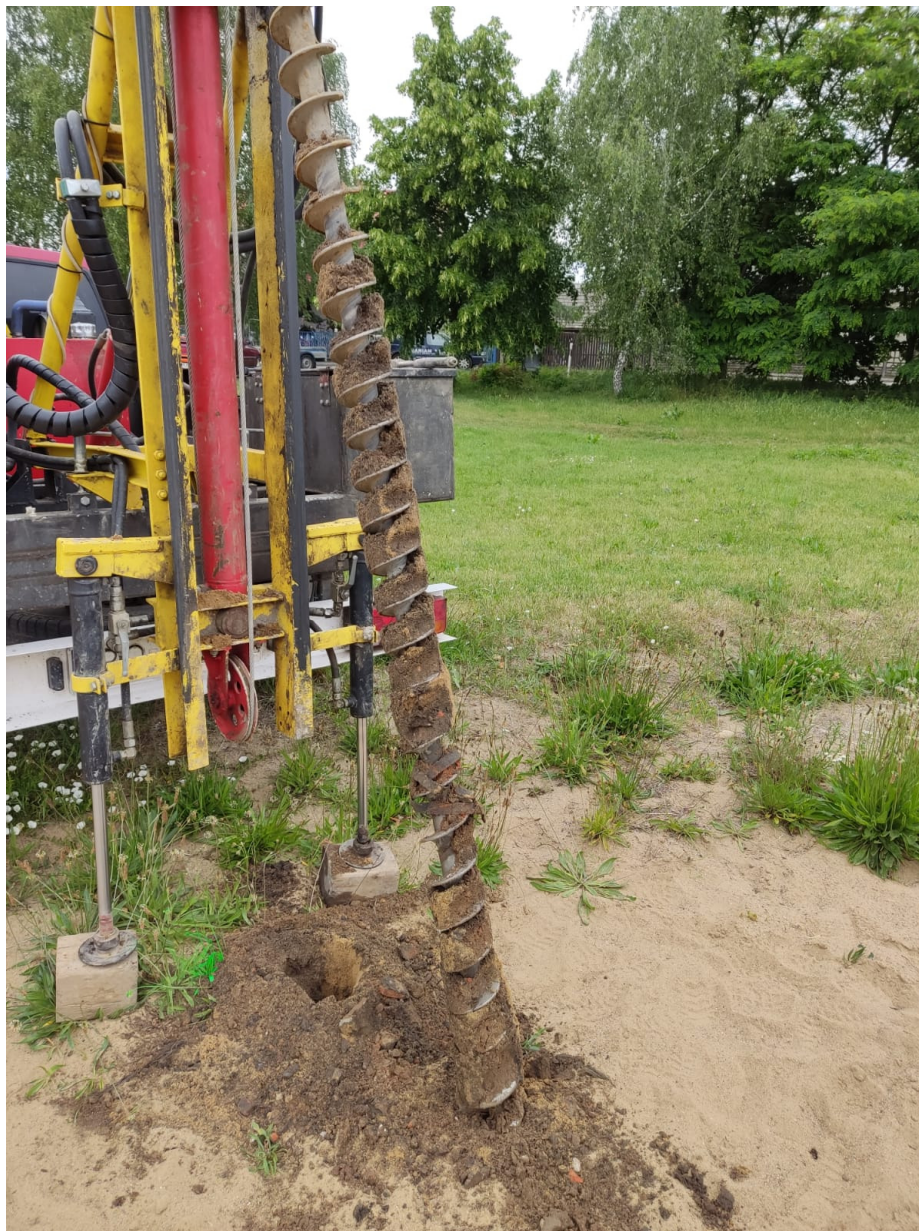
fol.5. Lokalizacja odwiertu geotechnicznego nr 5
