PROGRAM PRAC KONSERWATORSKICH  
KOLUMNA BAROKOWA W WEŁNIE

Przedmiotem opracowania są dokumentacja stanu zachowania i analiza przyczyn zniszczeń oraz program prac konserwatorskich jednej z dwóch barokowych kolumna znajdujących się w Wełnie.

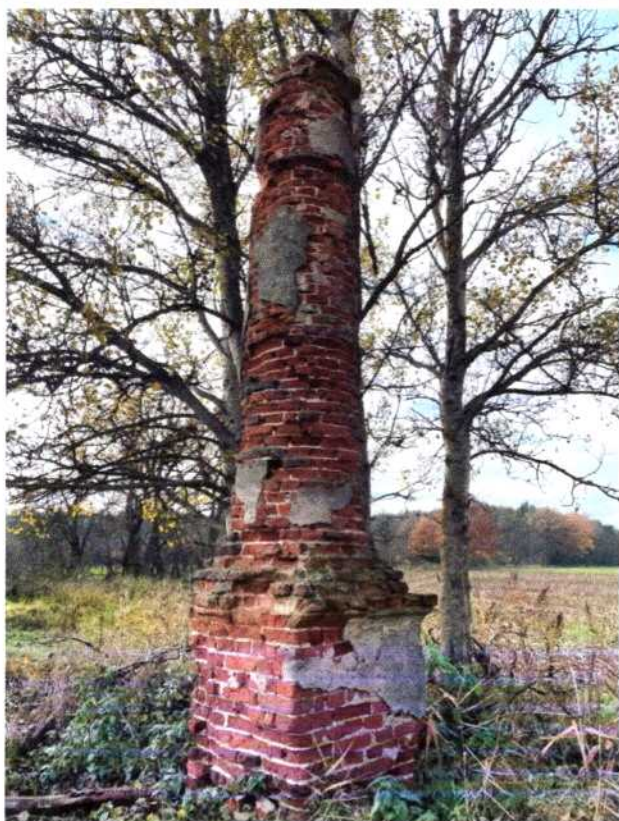
Obiekt pozostaje stałą ruiną, zachowany jest w złym stanie. Duże zniszczenia lica ceglanego, cegły z licznymi ubytkami, w dolnych partiach część cegieł wypadła. Dodatkowo cegły silnie zdeintegrowane, osypujące się częściowo, pokryte ciemnymi nawarstwieniami. Dożo zmian mikrobiologicznych - na obiekcie widać działalność porostów, mchów, grzybów i glonów. Zaprawa spoinująca w większości nie zachowana, silnie zdeintegrowana. Wszystkie czynniki biologiczne wpływają na niszczenie cegły oraz spoiny

Fot. 1. Obecny stan kolumny, widok od strony południowo-wschodniej.

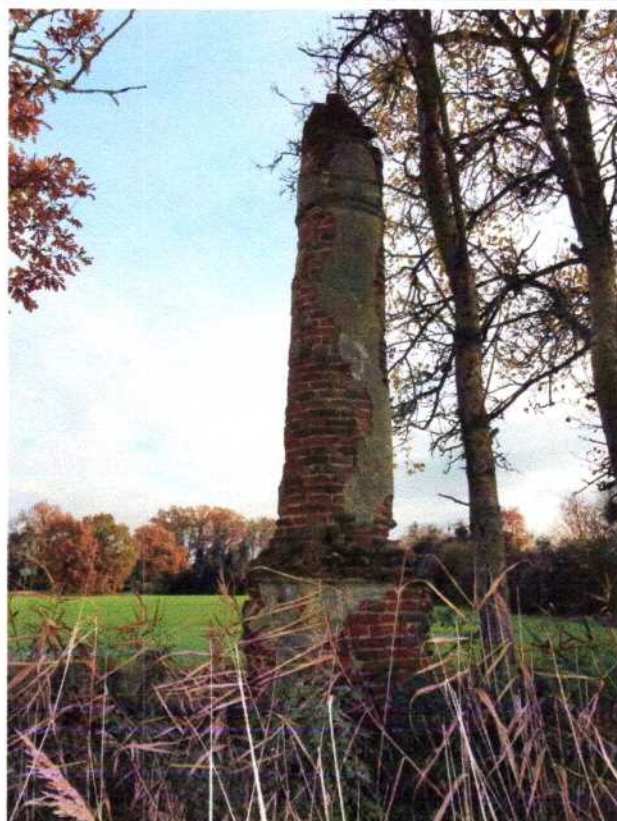
Fot. 2. Fot. Obecny stan kolumny, widok od strony północnej.

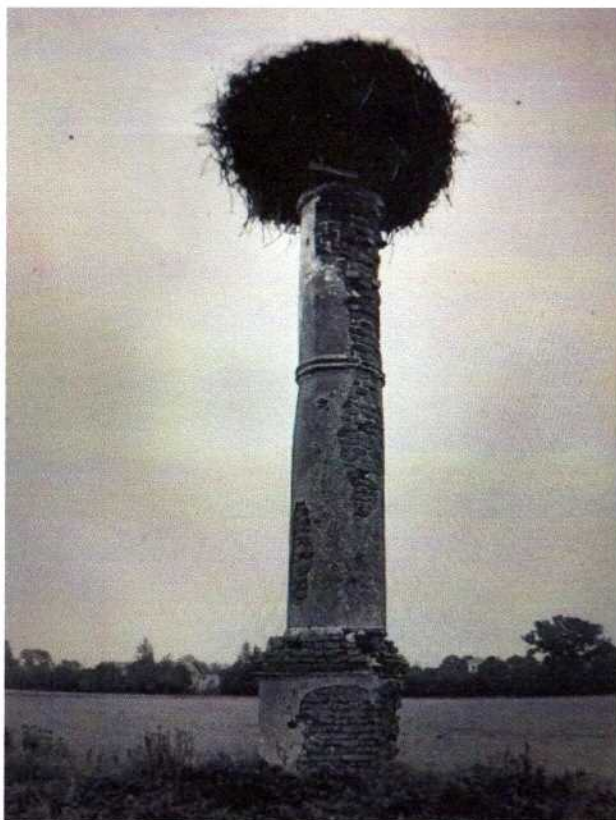
Górna część kolumny nie zachowała się. Do zniszczeń w górnej partii obiektu przyczynił się brak kapiteła lub figury wieńczącej, która mogłaby odprowadzać wodę opadową. Brak zwieńczenia pozwalał wodzie opadowej wsiąkać w głąb muru. Dodatkowo zniszczenia górnej partii są prawdopodobnie także wynikiem erozji metalu (najprawdopodobniej na szczycie był umieszczony trzpień metalowy) na skutek warunków atmosferycznych, szczególnie niszczącej działalności wody.

Fot. 3-4. Archiwalne zdjęcie przedstawiające kolumnę, brak informacji o czasie wykonania zdjęć. Widać, że już wtedy kolumna była zaniedbana: duże zniszczenia tynków, brak elementu wieńczącego kolumnę.

14. Rekonstrukcja górnej części kolumny ceglami o zbliżonych właściwościach fizykochemicznych oraz wymiarach. Odtworzenie pierwotnej wysokości na podstawie archiwalnej fotografii, z zachowaniem proporcji.

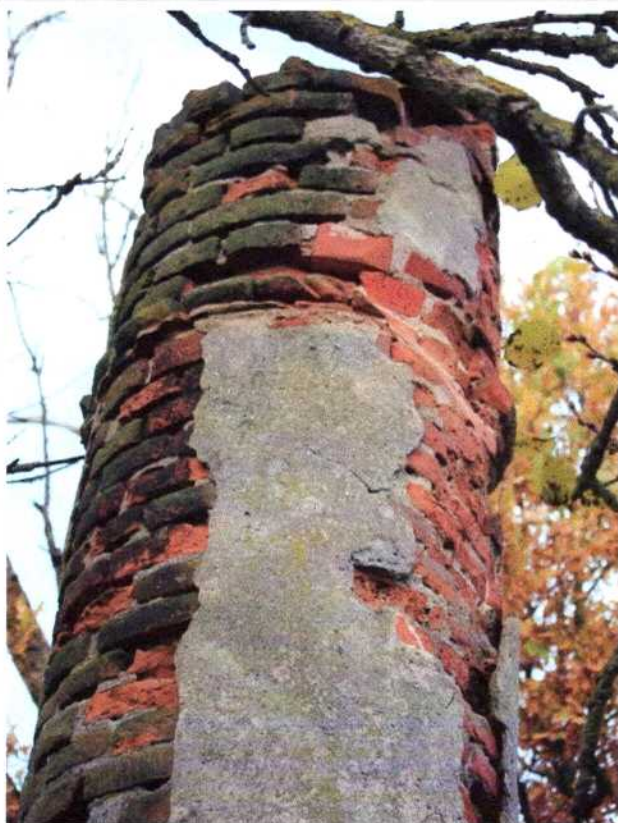
Pierwotnie obiekt tynkowany, większość tynków nie zachowana ze względu na negatywne działanie czynników atmosferycznych. Zachowany tynk mocno opojony od podłoża, spękany. Na tynku widać śladowe ilości białej wyprawy malarskiej (fot. 9). Dodatkowo widać ślady historycznej naprawy, w postaci cementowej zacierki na tynku pochodzącej najprawdopodobniej z ok. 1 poł. XX wieku. Do zniszczeń tynku przyczyniło się narażenie na warunki zewnętrzne, przede wszystkim działalność wody. Próba naprawy obiektu warstwą cementową przyczyniła się do pogłębienia i postępowania zniszczeń. Właściwością zaprawy wapiennej jest dobra - paroprzepuszczalność pozwala wyprowadzać wodę za zewnątrz. Po założeniu cementowej zacierki, która miała wyższą wytrzymałość i dużą szczelność, podciągającą wodą gruntową oraz wodą opadową wsiąkającą w nieosłoniętą górną część obiektu nie miała możliwości odparowania i zostawała wewnątrz obiektu. W wyniku niemożności wyprowadzenia wilgoci na zewnątrz układu, nastąpiło odspojenie tynku od warstwy cegieł. Dodatkowo utrzymująca się wysoka wilgotność oraz działalność soli rozpuszczalnych w wodzie zaczęła działać niszcząco na samą cegłę. Na części cegieł widać czarne, zwarte nawarstwienia, tworzące szczelną warstwę i uniemożliwiające odparowywanie wody, co najprawdopodobniej doprowadziło w wielu miejscach do rozsądzenia powierzchniowej warstwy cegły w wyniku zmiennych warunków temperaturowych. Od strony zachodniej lico cegły zachowane jest w lepszym stanie, za to widać na nim większą działalność

glonów oraz liczne czarne nawarstwienia (fot. 5). Kumulacja wilgoci związana z obecnością mikroorganizmów oraz zwarte nawarstwienia, które uniemożliwiają odparowanie wody mogą doprowadzić do dużych zniszczeń lica cegły, które możemy zaobserwować w innych częściach kolumny.

Fot. 5. Od strony zachodniej dobrze zachowane lico cegły, pokryte silnymi nawarstwieniami.

8. Usunięcie mechaniczne ciemnych nawarstwień bez uszkodzenia lica cegły - wykonanie prób przy pomocy myjki ciśnieniowej, metod chemicznych, metod strumieniowo-ściernych z wykorzystaniem drobnego, delikatnego kruszywa lub ablacji laserowej.

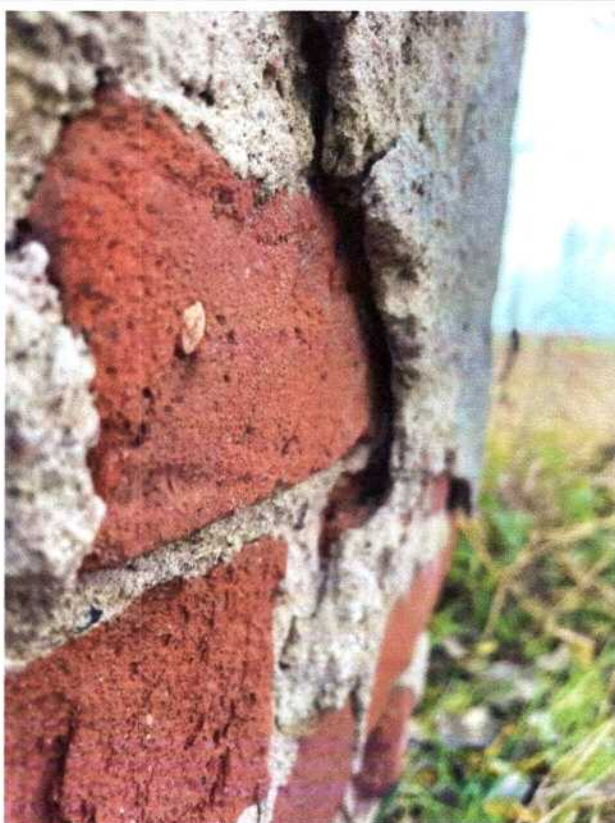
Fot. 6. Zachowane fragmenty tynku odspojone od muru ceglanego.

3. Dezynfekcja cegieł oraz zachowanych fragmentów tynku specjalistycznymi nioselektywnymi preparatami biobójczymi.
4. Podklejenie odspojonych fragmentów tynku zaprawą do iniekcji, przeznaczoną do strukturalnej konsolidacji murów na bazie spoiw mineralnych, niezawierających soli rozpuszczalnych. Zaprawę można wprowadzić strzykawką lub urządzeniami mechanicznymi pod niskim ciśnieniem.

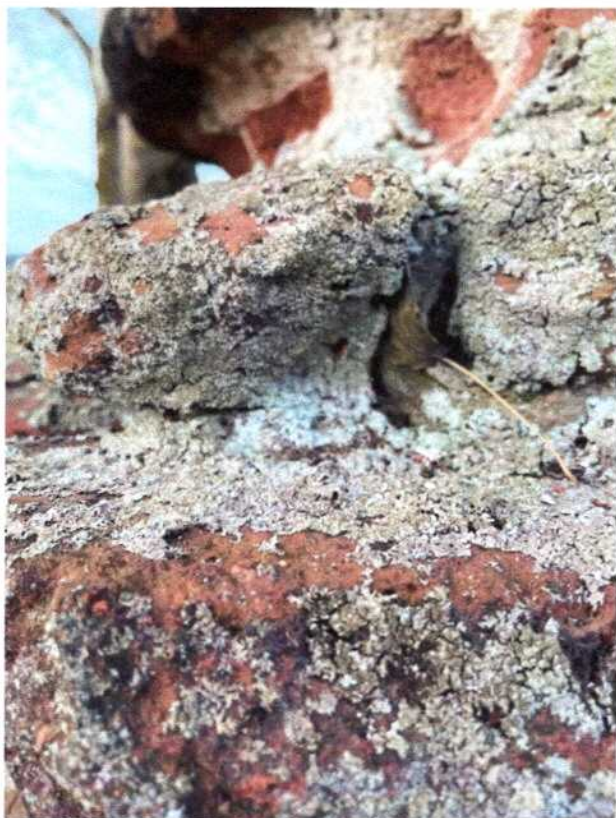
Znajdujące się nieopodal drzewa zaciniające kolumnę, stąd działalność grzybów, glonów i porostów. Dodatkowo gałęzie i korony drzew dokonały uszkodzeń mechanicznych. Ponadto na zły stan wpływa nieużytkowy charakter obiektu, od lat nie był poddawany żadnym pracom zabezpieczającym.

Fot. 7. Silne porażenie mikroorganizmami, duża działalność porostów.

5. Usunięcie nawarstwień biologicznych mechanicznie przy pomocy szczotek. W razie potrzeby należy ponownie użyć środka biobójczego.
6. Usunięcie mechaniczne zacierki cementowej.

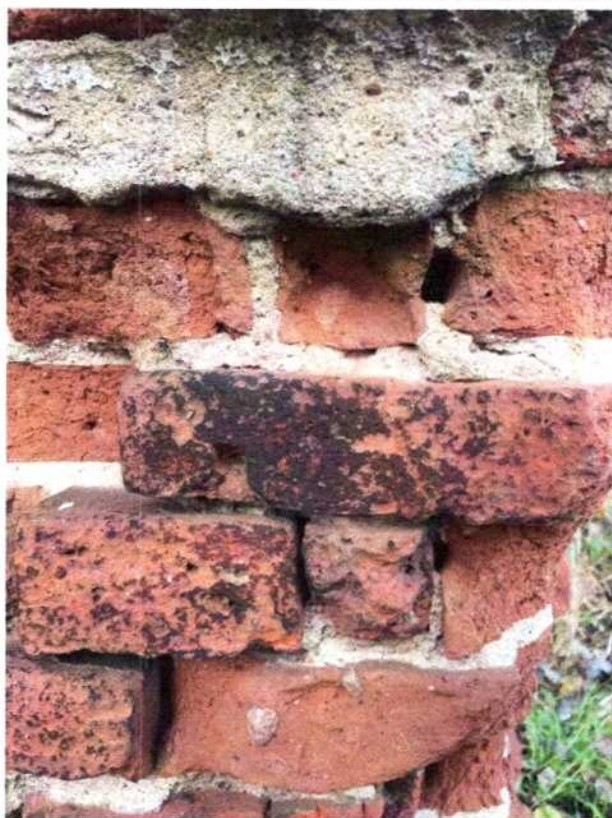
Fot. 8. Cegły silnie zdeintegrowane, wiele z nich straciło swój kształt, osypujące się lico cegły. Widać także ciemne nawarstwienia na cegle.

7. Impregnacja osłabionych cegieł preparatem wzmacniającym o wysokiej zawartości estrów kwasu krzemowego w rozpuszczalnikach organicznych na bazie kwasu krzemowego.

12. W przypadku konieczności wykonania izolacji przeciwwilgociowej zaleca się użycie folii kubełkowej.
13. Wmurowanie nowych cegieł w miejsca, gdzie ich brakuje lub wymiana silnie zniszczonych cegieł na nowe o zbliżonych właściwościach fizyko-chemicznych oraz wymiarach.

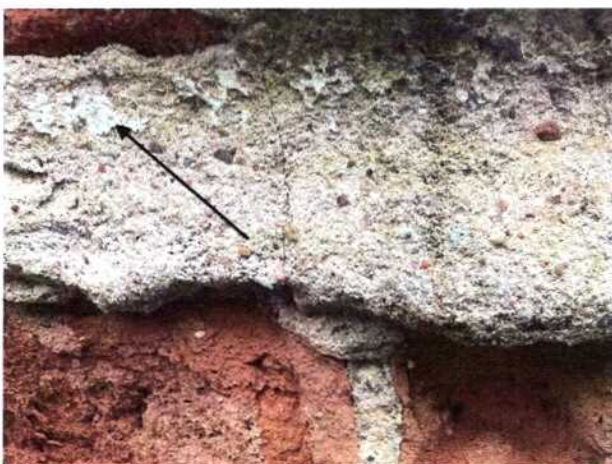
Fot. 9. Śladowe ilości białej warstwy malarskiej.

18. Pomalowanie kolumny białą farbą, dobraną odcieniem do zachowanej oryginalnej warstwy malarskiej. Użycie wysokiej jakości farb elewacyjnych na bazie wapiennej lub krzemianowej.

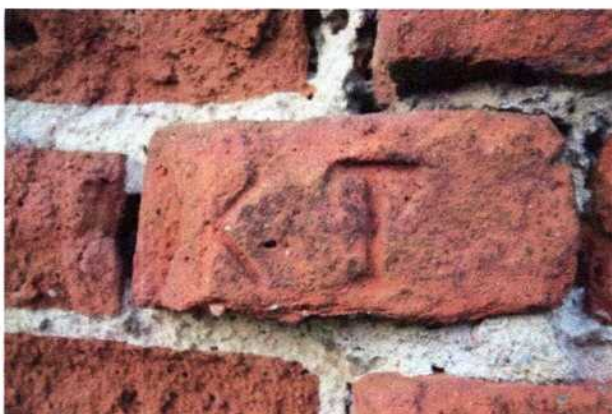
tynkowana zaprawą wapienną. Obecnie zaprawa zachowana fragmentarycznie. Widać szczątkowe ślady białej warstwy malarskiej. Na jednej z cegieł znajduje się gmerk, odcisnięte są litery „K T” (fot. 10).

Fot. 10. Gmerk umieszczony cegle.

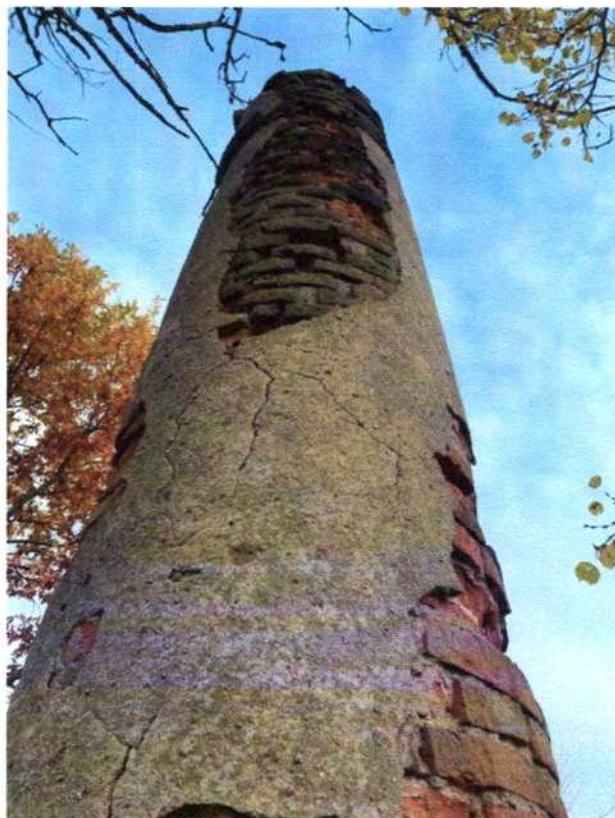
Fot. 12. Spękanie zachowanych tynków, liczne mikroorganizmy na licu cegieł oraz tynku.

16. Odtworzenie brakujących tynków wraz z zachowaniem elementów ciągnionych, jak półwałki. Należy do tego celu użyć zaprawy mineralnej renowacyjnej o uziarnieniu zbliżonym do oryginalnie zachowanego tynku.

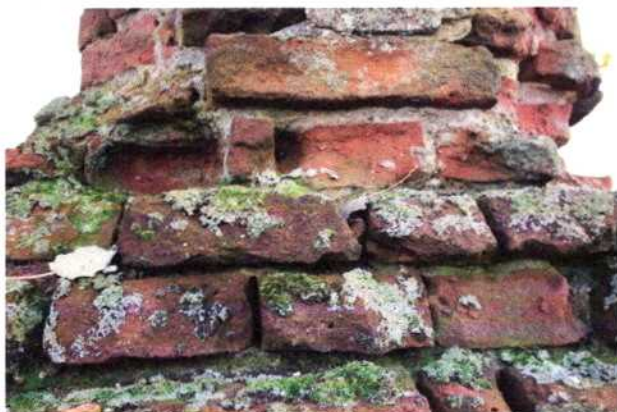
Fot.13. Silne porażenie mikrobiologiczne - mchy, porosty.

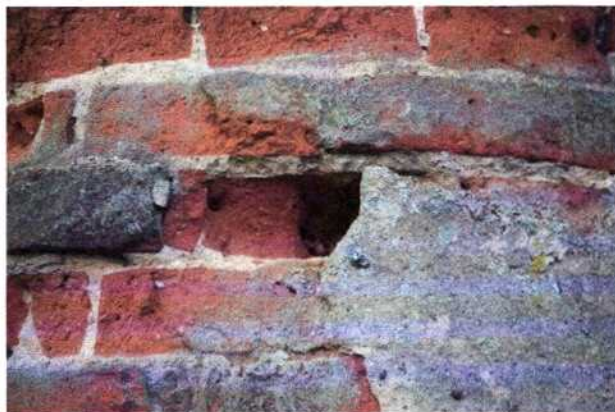
Fot. 14. Widoczna cementowa zacierka, duże ubytki lica cegły, wgłębienia w cegle.
