Przebudowa budynku przychodni Powiatowego Centrum Zdrowia w Lwówku Śląskim w zakresie dobudowy windy zewnętrznej

ul. Morcinka 7, 59-600 Lwówek Śląski, Kategoria obiektu budowlanego: XI

## **EKSPERTYZA TECHNICZNA**

stanu technicznego konstrukcji i elementów obiektu:  
Powiatowe Centrum Zdrowia w Lwówku Śląskim

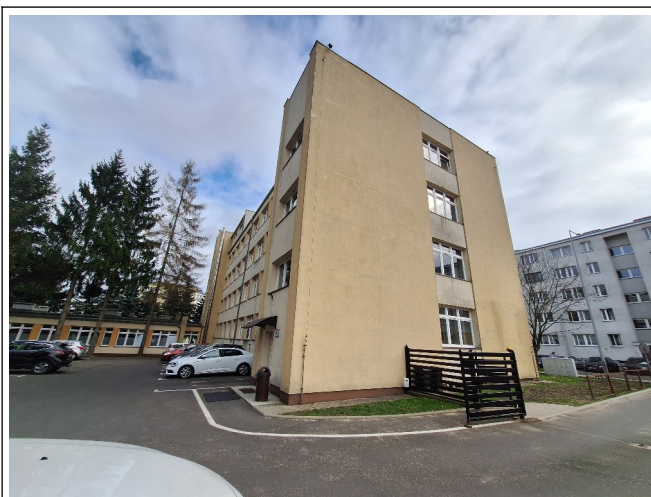
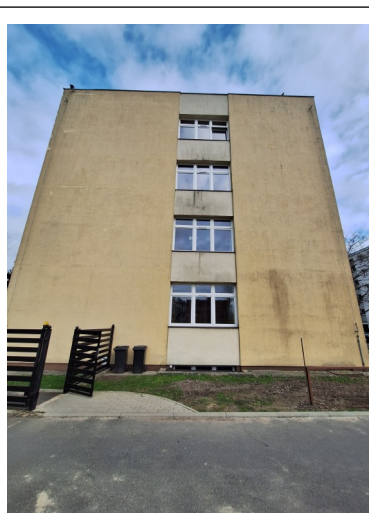
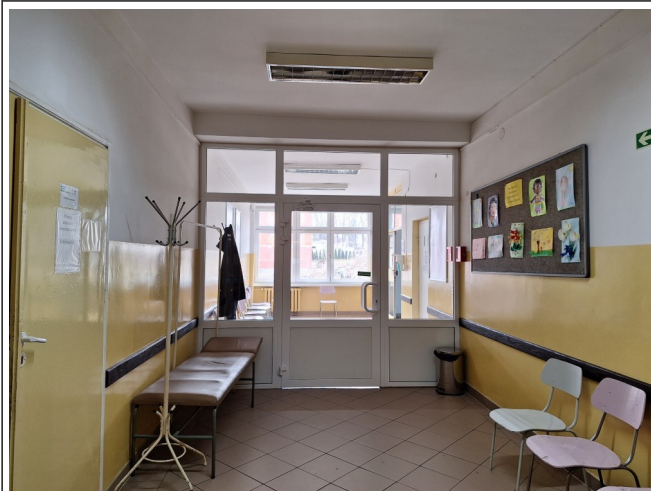
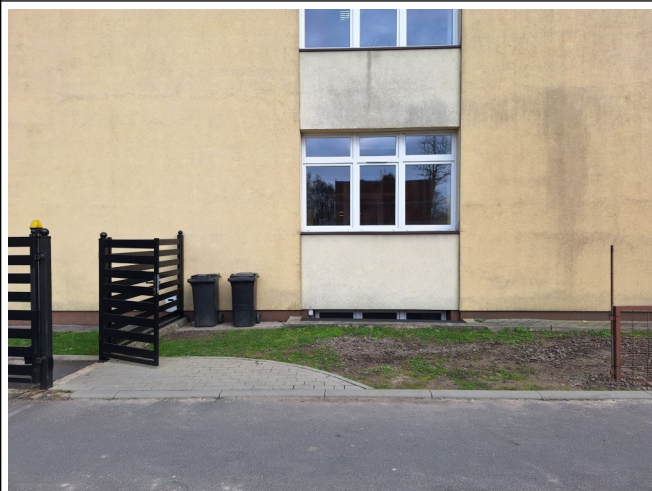
Nie stwierdza się występowania odkształceń, zarysowań ani spękań ścian co świadczy o nie przekroczeniu wartości naprężeń zginających, rozciągających jak i ściskających dla wykonanych elementów. Nie występują również zawilgocenia ścian. Elementy te są w dobrym stanie technicznym.

Ściana zachodnia od zewnątrz i od strony wnętrza – miejsce dobudowy windy zewnętrznej

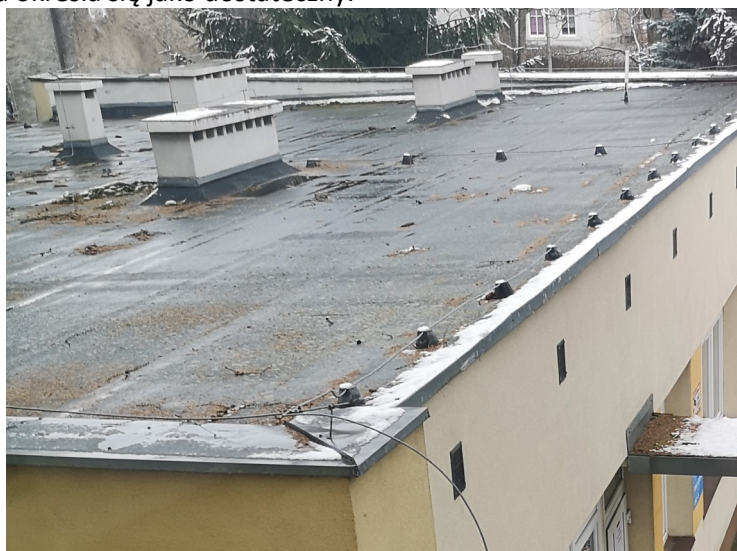
Fot. 5 Widok n stropodach wentylowany

Dach jako stropodach płaski, prawdopodobnie konstrukcja z płyt korytkowych, krytych papą termozgrzewalną. Stan techniczny pokrycia określa się jako dostateczny.

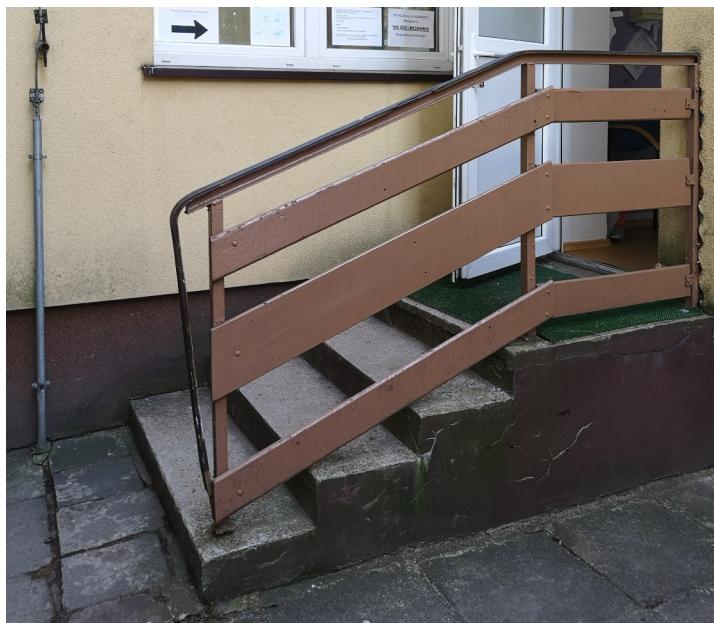
Fot. 8 Schody zewnętrzne

Schody wewnętrzne i zewnętrzne żelbetowe ścian z betonu min. C12/15 zbrojone stalą A0, schody na piętro drewniane zabiegowe, schody zewnętrzne wejściowe do budynku żelbetowe z balustradami. Stan techniczny tych elementów dobry.

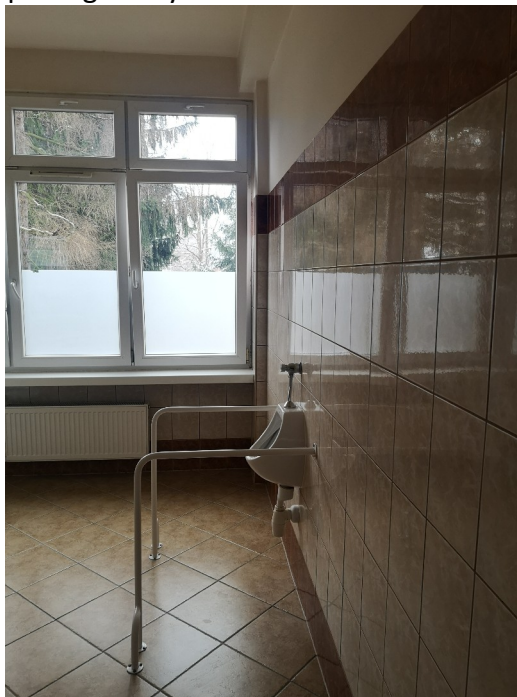
**Fot. 10 Wykończenie pomieszczeń sanitarnych**

Posadzki w większości po. W pomieszczeniach „mokrych” i gospodarczych: podłoga z płytek ceramicznych. Stan techniczny podłóg dobry.

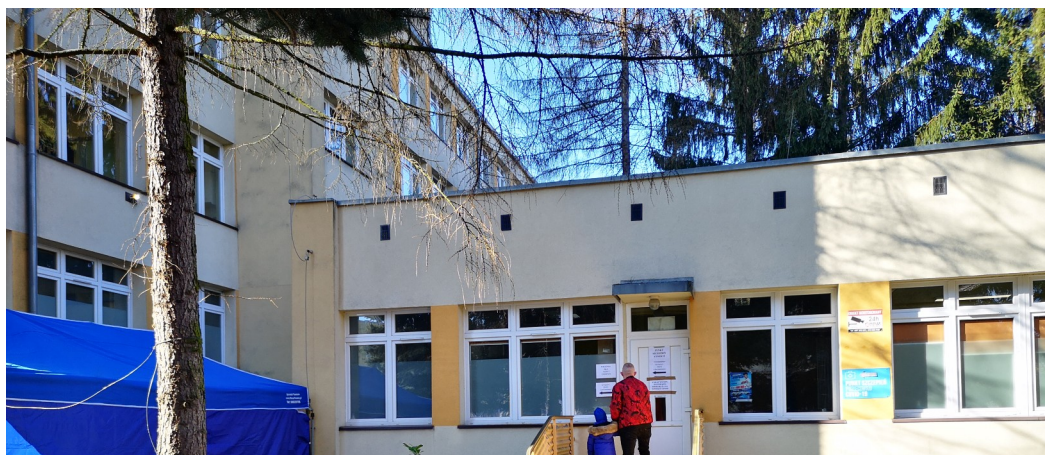
**Fot. 11 Widok stolarki PCV**

Stolarka okienna PCV. Stolarka drzwiowa zewnętrzna stalowa ocieplana o współczynnikach niższych niż  $U = 2,6 \text{ [W/(m}^2 \text{ K)]}$ . Stolarka wewnętrzna drzwiowa typowa zużycie adekwatne do wieku. Stan techniczny stolarki okiennej jak i drzwiowej określa się jako dobry.
