**Opinia ornitologiczna i chiropterologiczna dla
przedsięwzięcia:**

**„Kompleksowa termomodernizacja budynku
użyteczności publicznej
w Słupcy, ul. Armii Krajowej 27”**

Prowadzący:
Gmina Miejska w Słupcy
ul. Pułaskiego 21
62-400 Słupca

październik 2023 roku

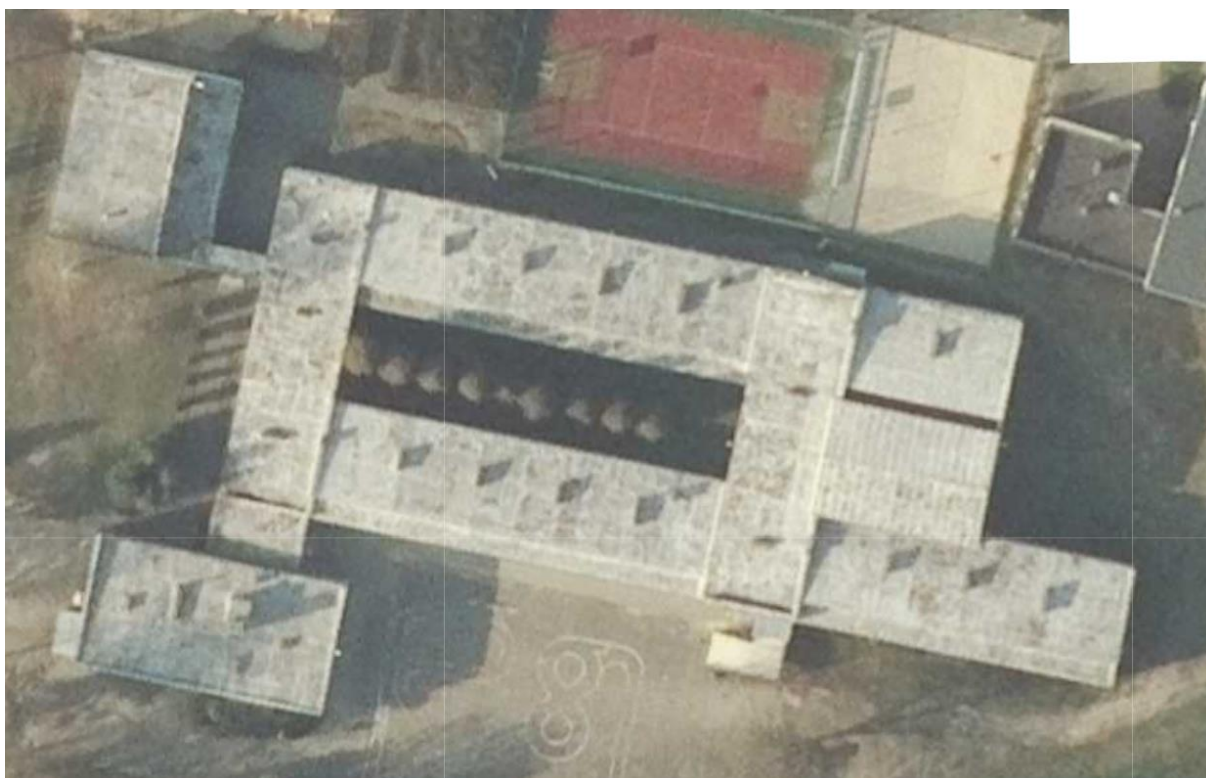
Powierzchnie dachowe.

Dach płaski o niewielkim spadku do 7%. Zbudowany z wielu niezależnych powierzchni z licznymi wypustami kominów wentylacyjnych.

Ze względu na pokrycie papą stanowiącą jednolitą i szczelną powierzchnię, dach nie stanowi miejsca gniazdowania ptaków czy bytowania nietoperzy.

Opierzenia krawędzi dachu z blachy ocynkowanej, ściśle przylegającej do połaci stropów i ścian. Brak śladów gniazdowania ptaków.

Ze względu na silne nagrzewanie się powierzchni dachu nie stanowi ona powierzchni korzystnej do bytowania większych zwierząt. Natomiast większe prześwity mogą być zamieszkiwane przez osy, szerszenie, pszczoły.

Kominy wentylacyjne, gdy są niezabezpieczone przed dostępem zwierząt mogą stać się miejscem zakładania gniazd czy bytowania nietoperzy. **Kominy wentylacyjne przed rozpoczęciem prac należy w okresie poza lęgowym tj. od końca sierpnia do końca lutego zabezpieczyć kratkami lub innymi nakładkami przed dostępem zwierząt.**

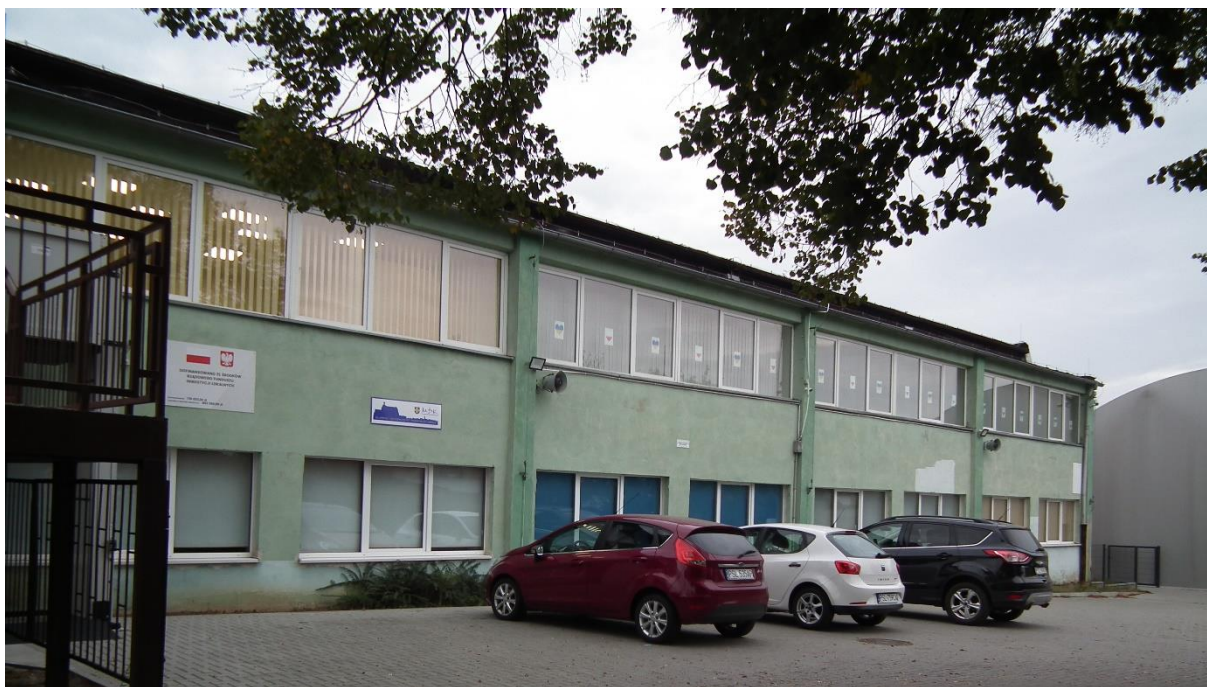
Elewacja południowa – część A.

Na elewacji brak większych spękań czy odejścia tynku. Opierzenia parapetów, krawędzi dachów blaszane, ściśle przylegające do podłoża. Rynny w dobrym stanie, ściśle dopasowane do krawędzi dachu. Brak śladów bytowania większych zwierząt.

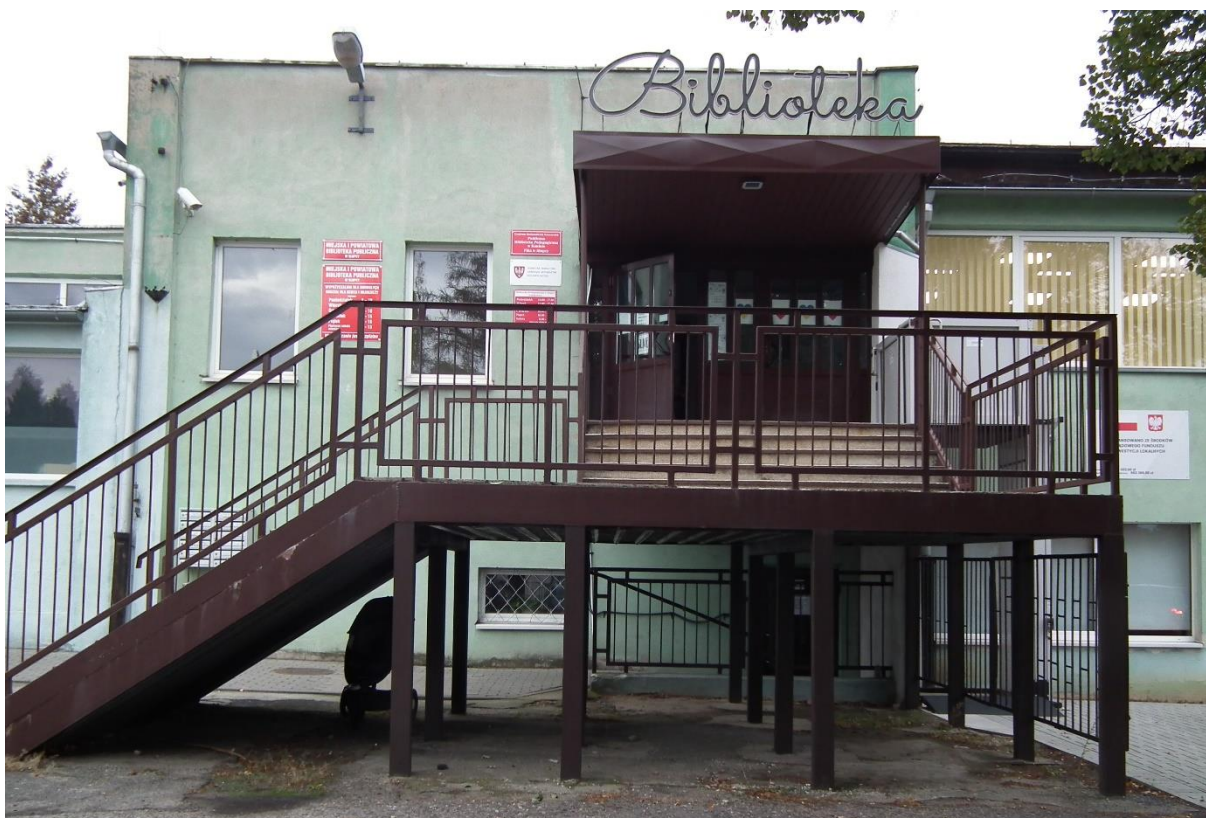
Elewacja południowa – część A – wejście do budynku.

Na elewacji brak większych spękań czy odejścia tynku. Opierzenia parapetów, krawędzi dachów blaszane, ściśle przylegające do podłoża. Rynny w dobrym stanie, ściśle dopasowane do krawędzi dachu. Brak śladów bytowania większych zwierząt.

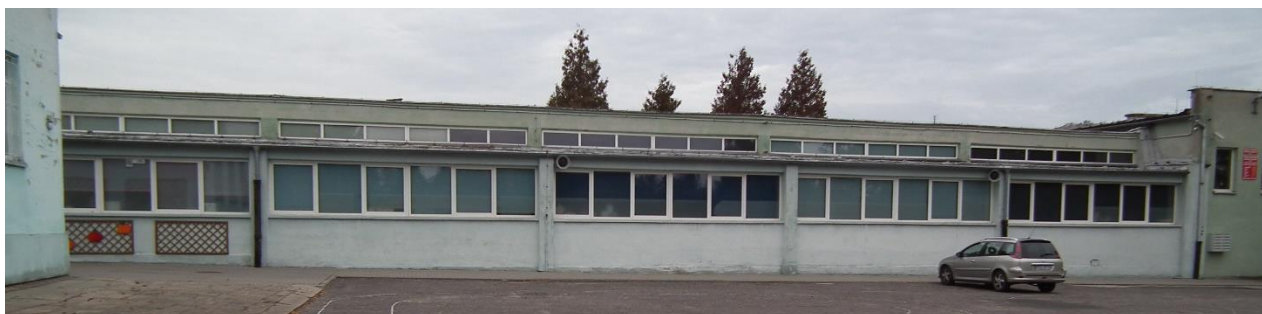
Elewacja południowa – część B.

Na elewacji brak większych spękań czy odejścia tynku. Opierzenia parapetów, krawędzi dachów blaszane, ściśle przylegające do podłoża. Rynny w dobrym stanie, ściśle dopasowane do krawędzi dachu. Brak śladów bytowania większych zwierząt.

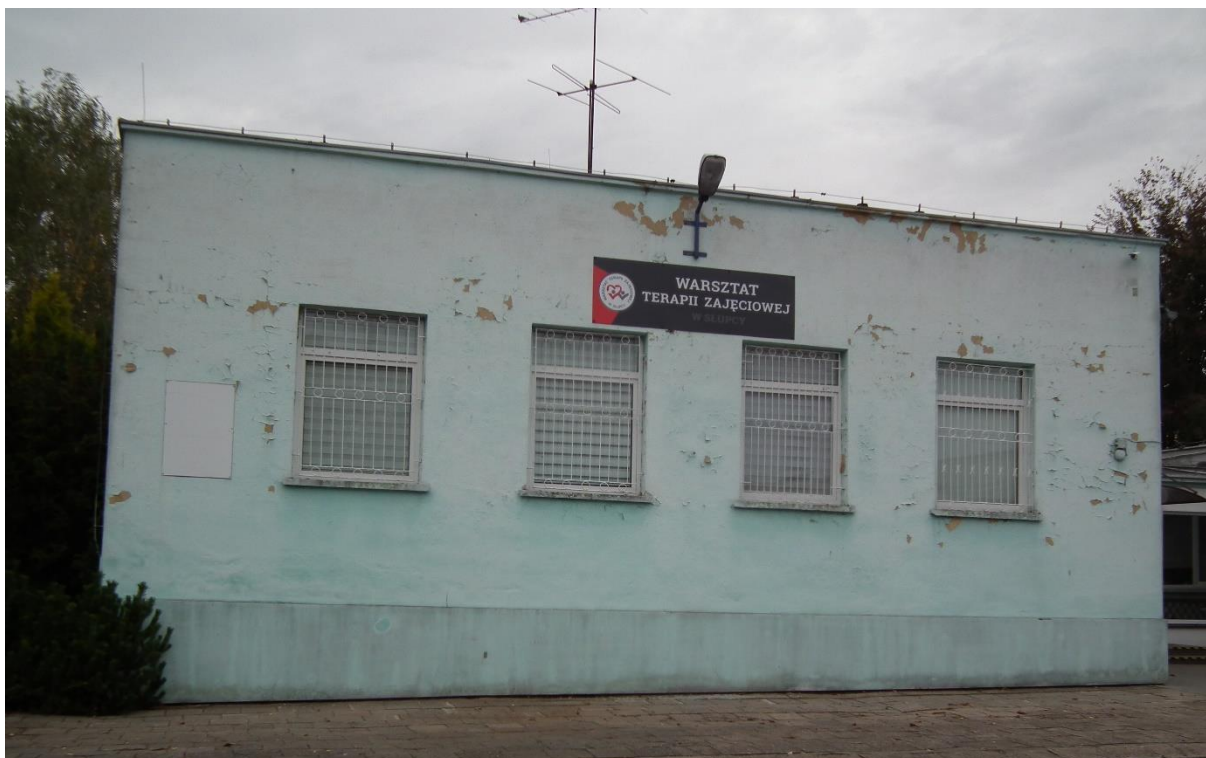
Elewacja wschodnia – część C.

Na elewacji brak większych spękań czy odejścia tynku. Opierzenia parapetów, krawędzi dachów blaszane, ściśle przylegające do podłoża. Rynny w dobrym stanie, ściśle dopasowane do krawędzi dachu. Brak śladów bytowania większych zwierząt.

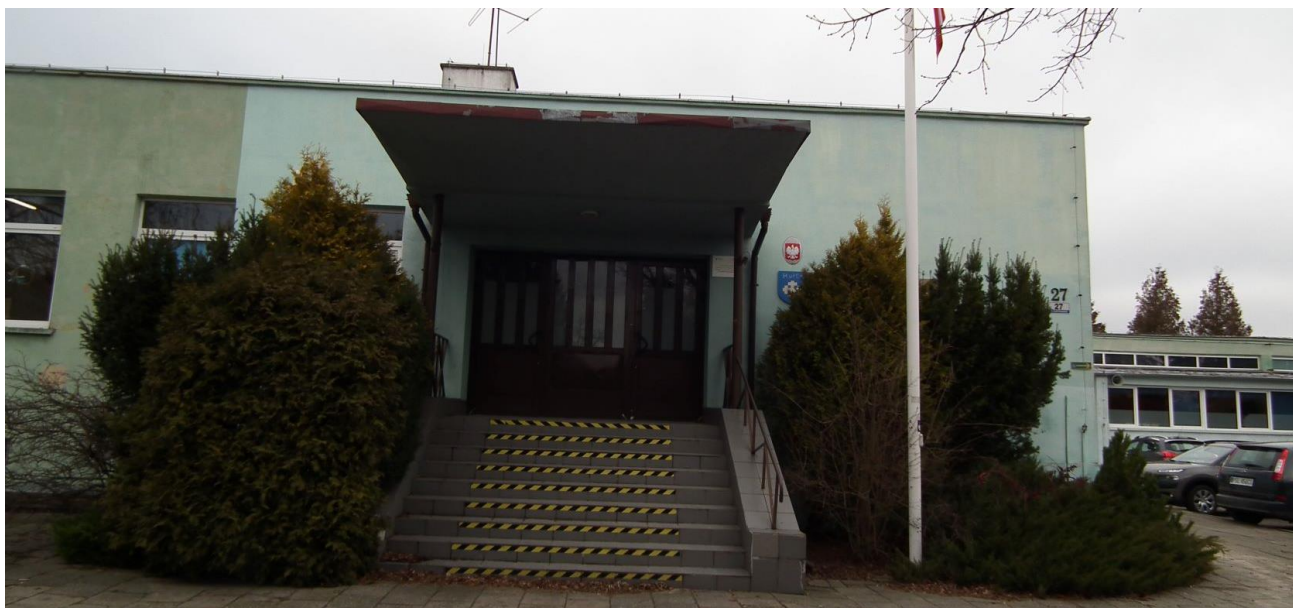
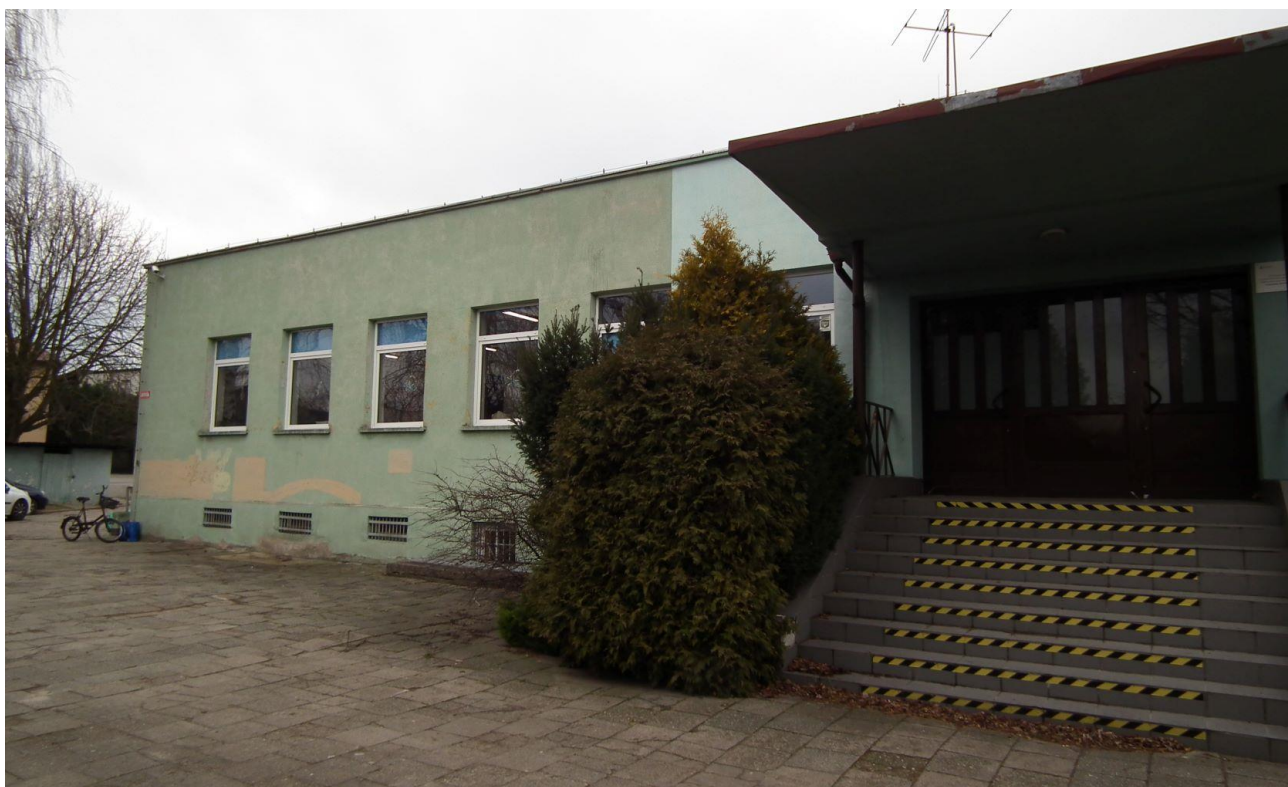
Elewacja południowa – część D.

Na elewacji brak większych spękań czy odejścia tynku. Opierzenia parapetów, krawędzi dachów blaszane, ściśle przylegające do podłoża. Rynny w dobrym stanie, ściśle dopasowane do krawędzi dachu. Brak śladów bytowania większych zwierząt.

Przy wejściu do budynku krzewy roślinności zimozielonej – **w przypadku konieczności jej usunięcia lub przycięcia wykonać poza okresem lęgowym ptaków, tj. od końca sierpnia do końca lutego.**

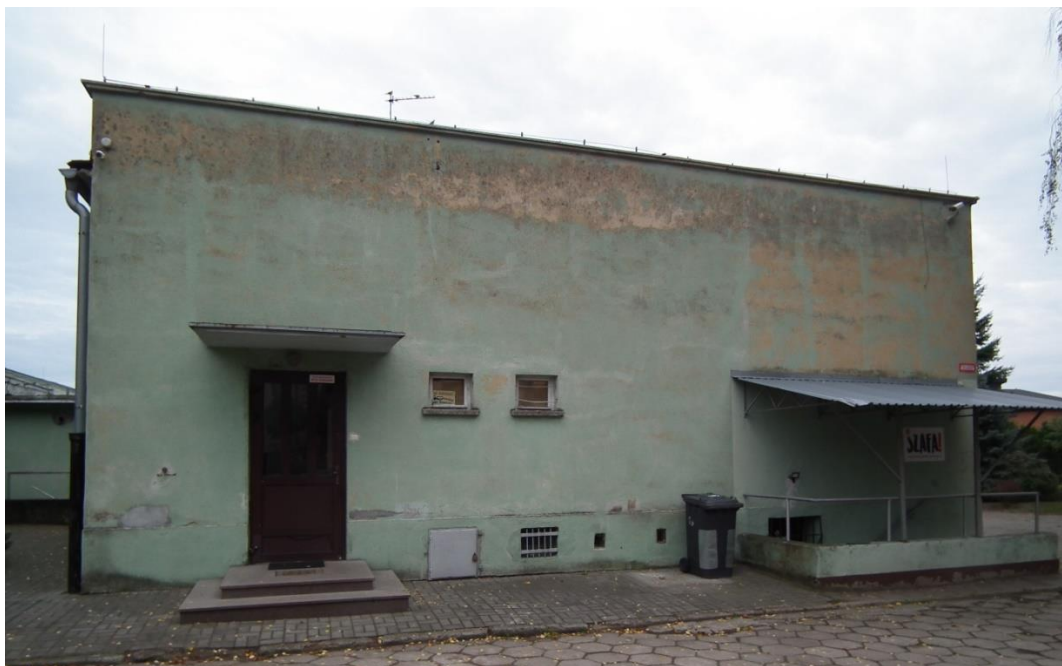
Elewacja zachodnia – część E od drogi.

Na elewacji brak większych spękań czy odejścia tynku. Opierzenia parapetów, krawędzi dachów blaszane, ściśle przylegające do podłoża. Rynny w dobrym stanie, ściśle dopasowane do krawędzi dachu. Brak śladów bytowania większych zwierząt.

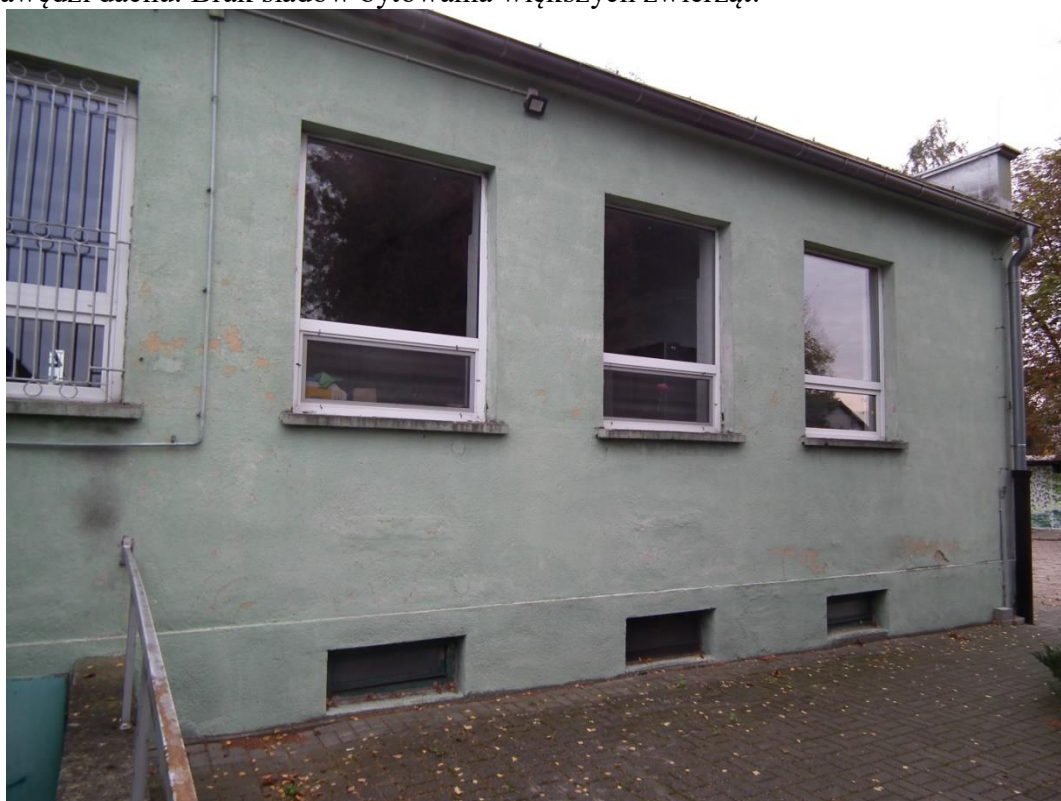
Elewacja północna – część E boczna.

Na elewacji brak większych spękań czy odejścia tynku. Opierzenia parapetów, krawędzi dachów blaszane, ściśle przylegające do podłoża. Rynny w dobrym stanie, ściśle dopasowane do krawędzi dachu. Brak śladów bytowania większych zwierząt.

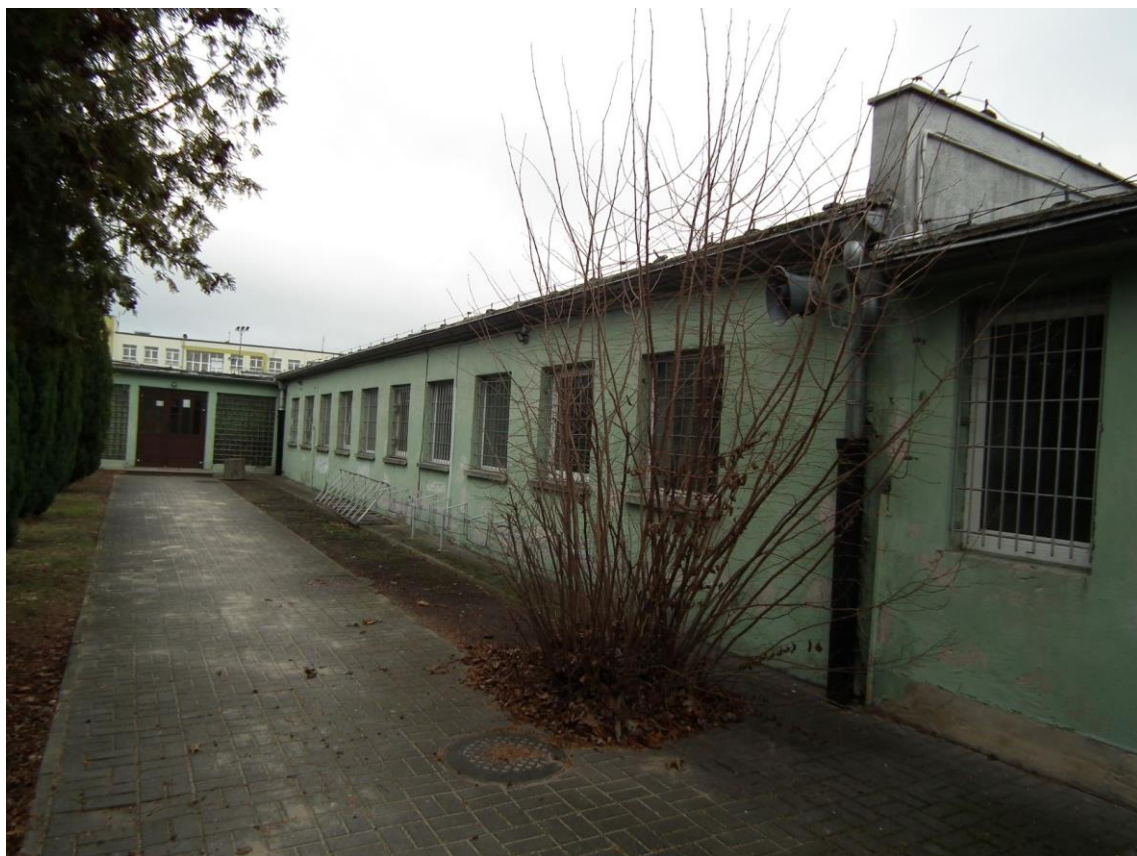
Elewacja zachodnia – część F.

Na elewacji brak większych spękań czy odejścia tynku. Opierzenia parapetów, krawędzi dachów blaszane, ściśle przylegające do podłoża. Rynny w dobrym stanie, ściśle dopasowane do krawędzi dachu. Brak śladów bytowania większych zwierząt.

Przy ścianie roślinność krzewiasta – **w przypadku konieczności jej usunięcia lub przycięcia wykonać poza okresem lęgowym ptaków, tj. od końca sierpnia do końca lutego.**

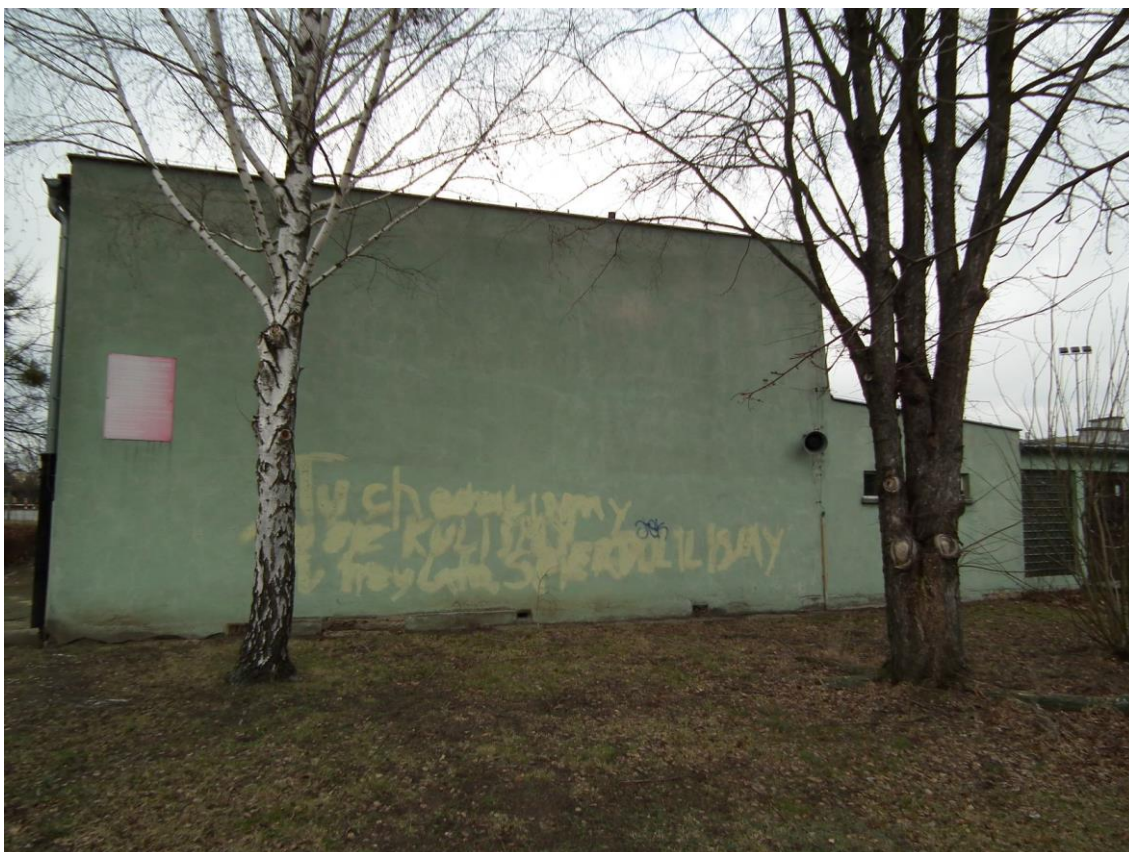
Elewacja południowa – część G.

Na elewacji brak większych spękań czy odejścia tynku. Opierzenia parapetów, krawędzi dachów blaszane, ściśle przylegające do podłoża. Rynny w dobrym stanie, ściśle dopasowane do krawędzi dachu. Brak śladów bytowania większych zwierząt.

Przy ziemi widoczne otwory nawiewne wentylacji. Nie stwierdzono w nich śladów bytowania zwierząt. **Wymagają zabezpieczenie przed dostępem zwierząt poza okresem lęgowym, tj. od końca sierpnia do końca lutego.**

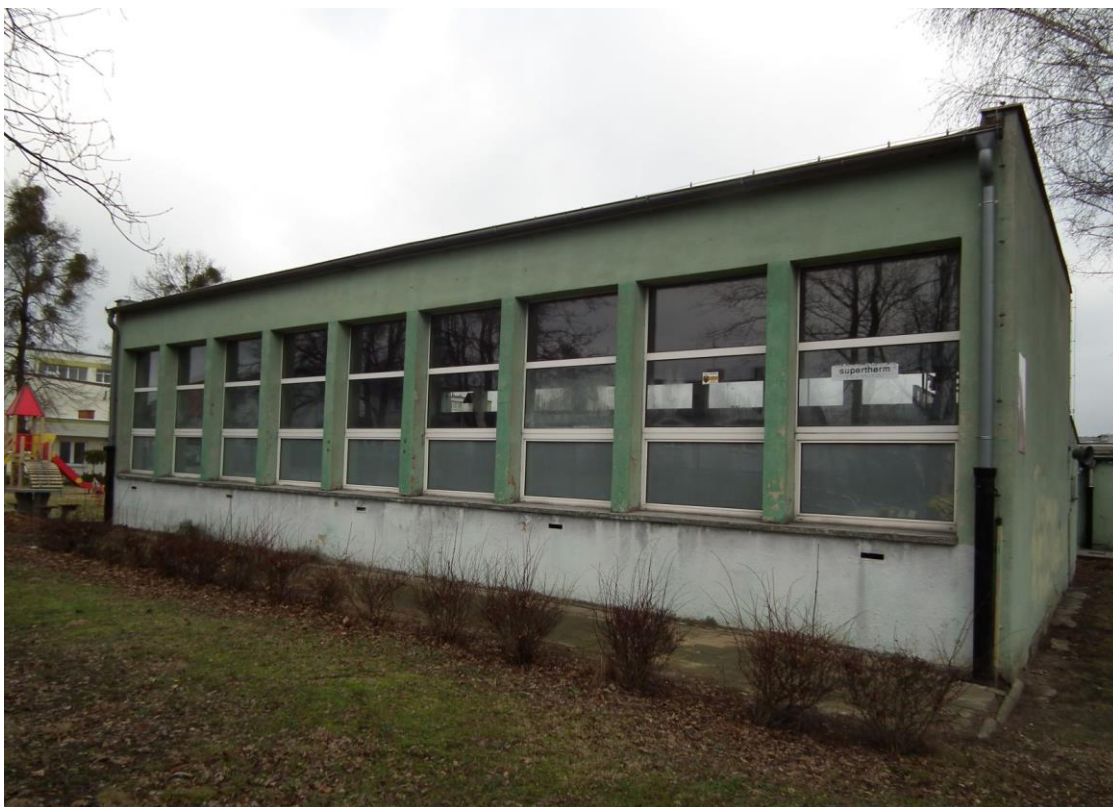
Elewacja zachodnia – część H.

Na elewacji brak większych spękań czy odejścia tynku. Opierzenia parapetów, krawędzi dachów blaszane, ściśle przylegające do podłoża. Rynny w dobrym stanie, ściśle dopasowane do krawędzi dachu. Brak śladów bytowania większych zwierząt.

Pod oknami ok. 1 m nad ziemią widoczne otwory nawiewne wentylacji. Nie stwierdzono w nich śladów bytowania zwierząt. **Wymagają zabezpieczenie przed dostępem zwierząt poza okresem lęgowym, tj. od końca sierpnia do końca lutego.**

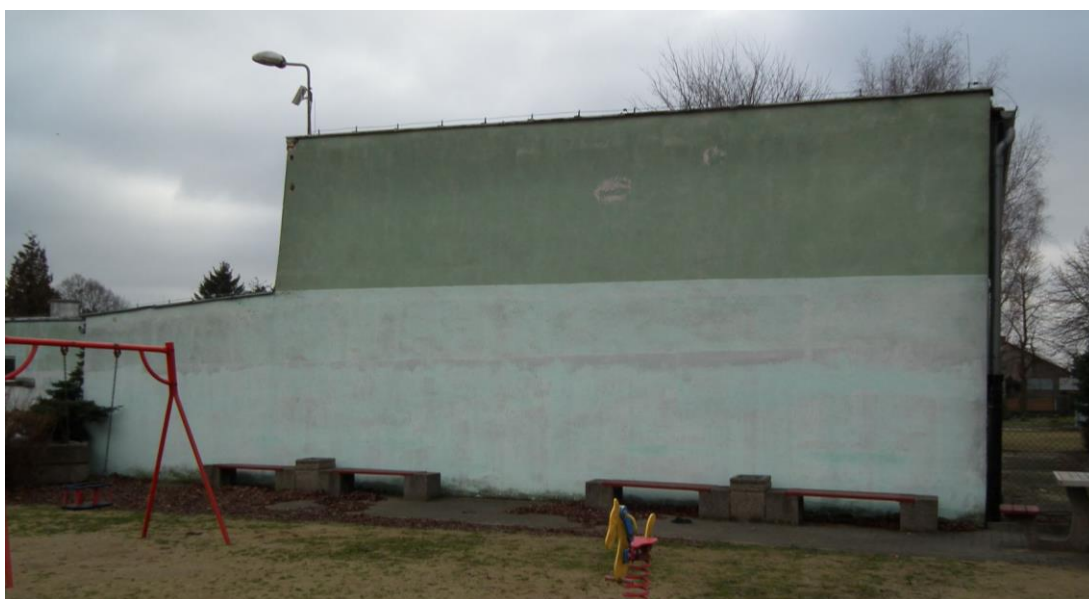
Elewacja północna – część I.

Na elewacji brak większych spękań czy odejścia tynku. Opierzenia krawędzi dachów blaszane, ściśle przylegające do podłoża. Rynny w dobrym stanie, ściśle dopasowane do krawędzi dachu. Brak śladów bytowania większych zwierząt.

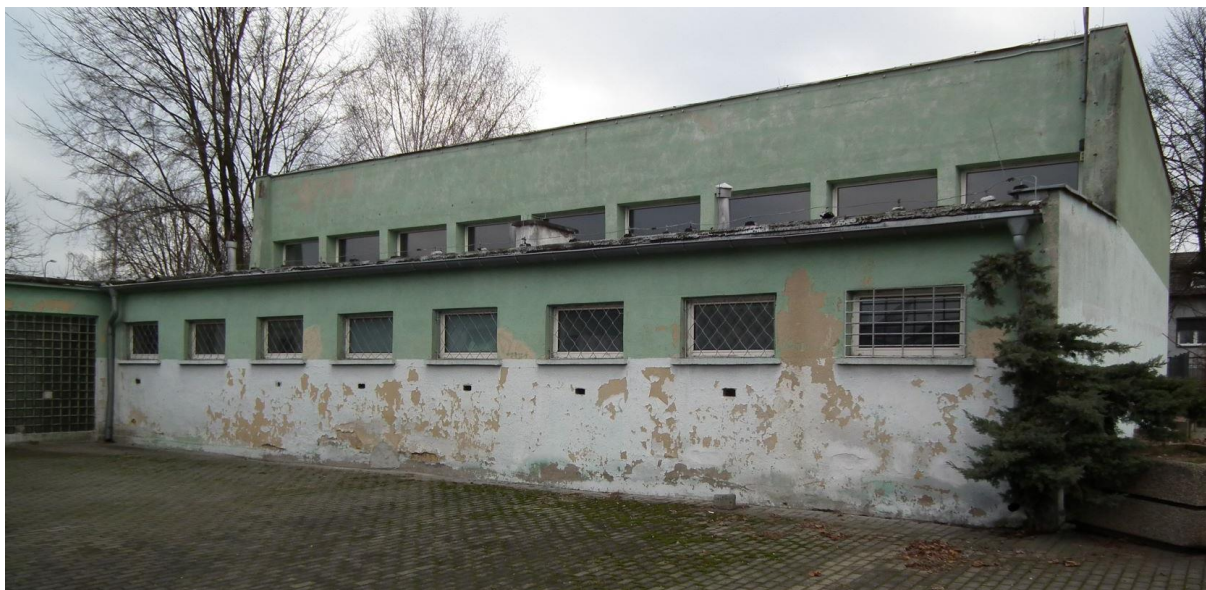
Elewacja północna – część J.

Na elewacji brak większych spękań czy odejścia tynku. Opierzenia parapetów, krawędzi dachów blaszane, ściśle przylegające do podłoża. Rynny w dobrym stanie, ściśle dopasowane do krawędzi dachu. Brak śladów bytowania większych zwierząt.

Pod oknami ok. 1 m nad ziemią, widoczne otwory nawiewne wentylacji. Nie stwierdzono w nich śladów bytowania zwierząt. **Wymagają zabezpieczenie przed dostępem zwierząt poza okresem lęgowym, tj. od końca sierpnia do końca lutego.**

Przy ścianie budynku krzew roślinności zimozielonej – **w przypadku konieczności usunięcia lub przycięcia wykonać poza okresem lęgowym ptaków, tj. od końca sierpnia do końca lutego.**

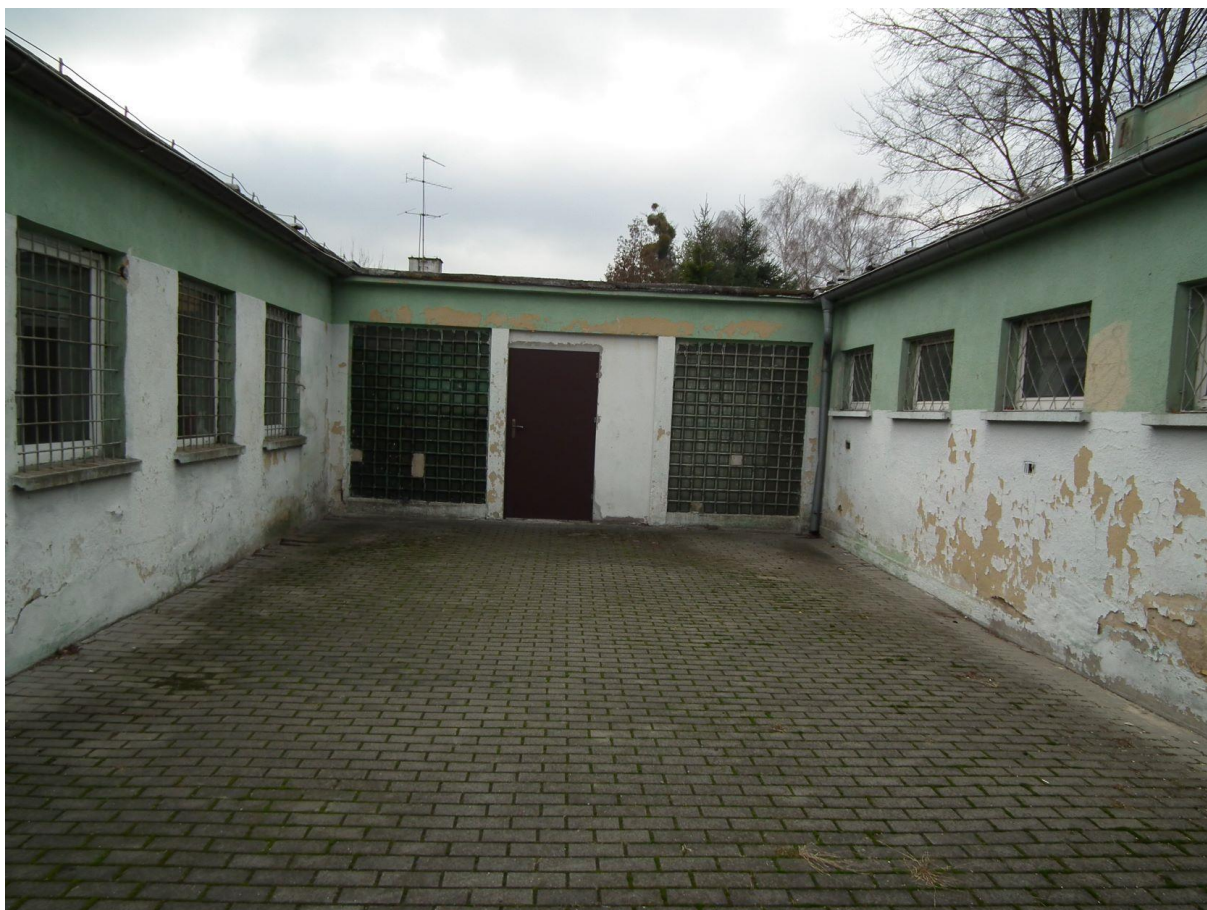
Elewacja północna – część K.

Na elewacji brak większych spękań czy odejścia tynku. Opierzenia parapetów, krawędzi dachów blaszane, ściśle przylegające do podłoża. Rynny w dobrym stanie, ściśle dopasowane do krawędzi dachu. Brak śladów bytowania większych zwierząt.

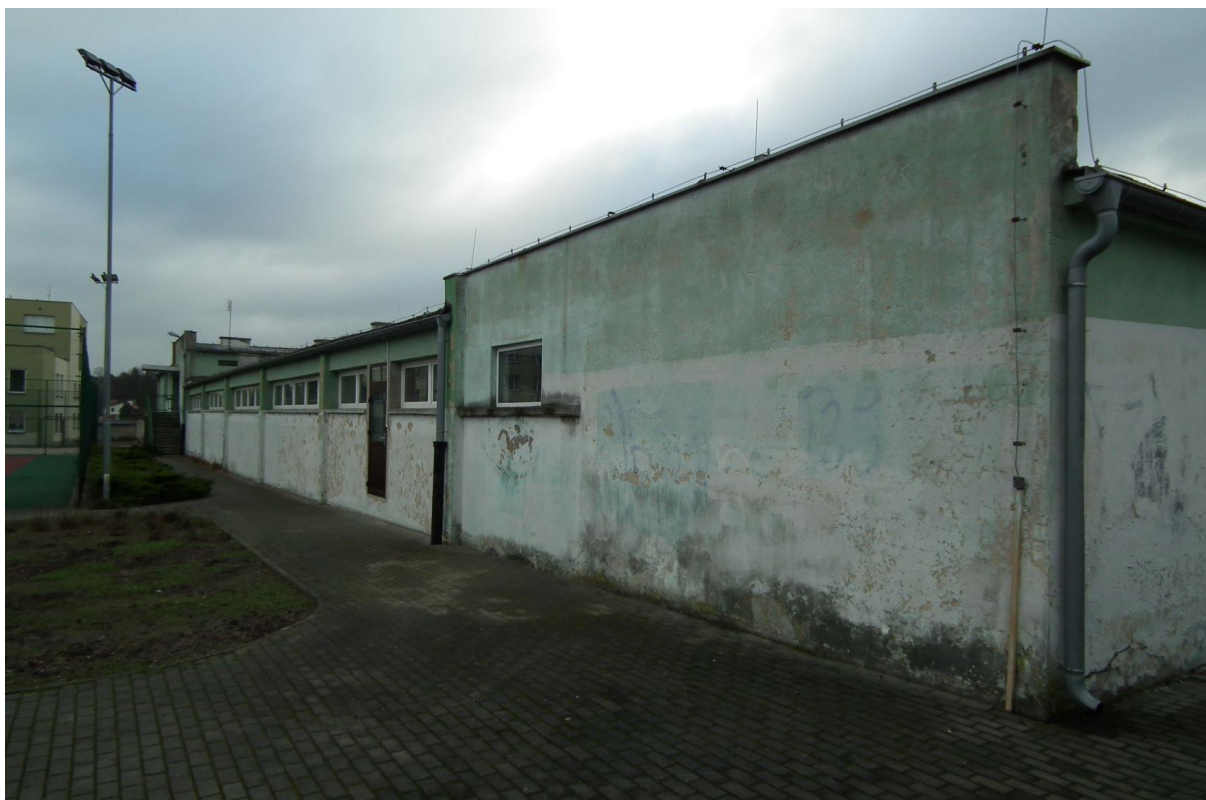
Elewacja północna – część L.

Na elewacji brak większych spękań czy odejścia tynku. Opierzenia parapetów, krawędzi dachów blaszane, ściśle przylegające do podłoża. Rynny w dobrym stanie, ściśle dopasowane do krawędzi dachu. Brak śladów bytowania większych zwierząt.

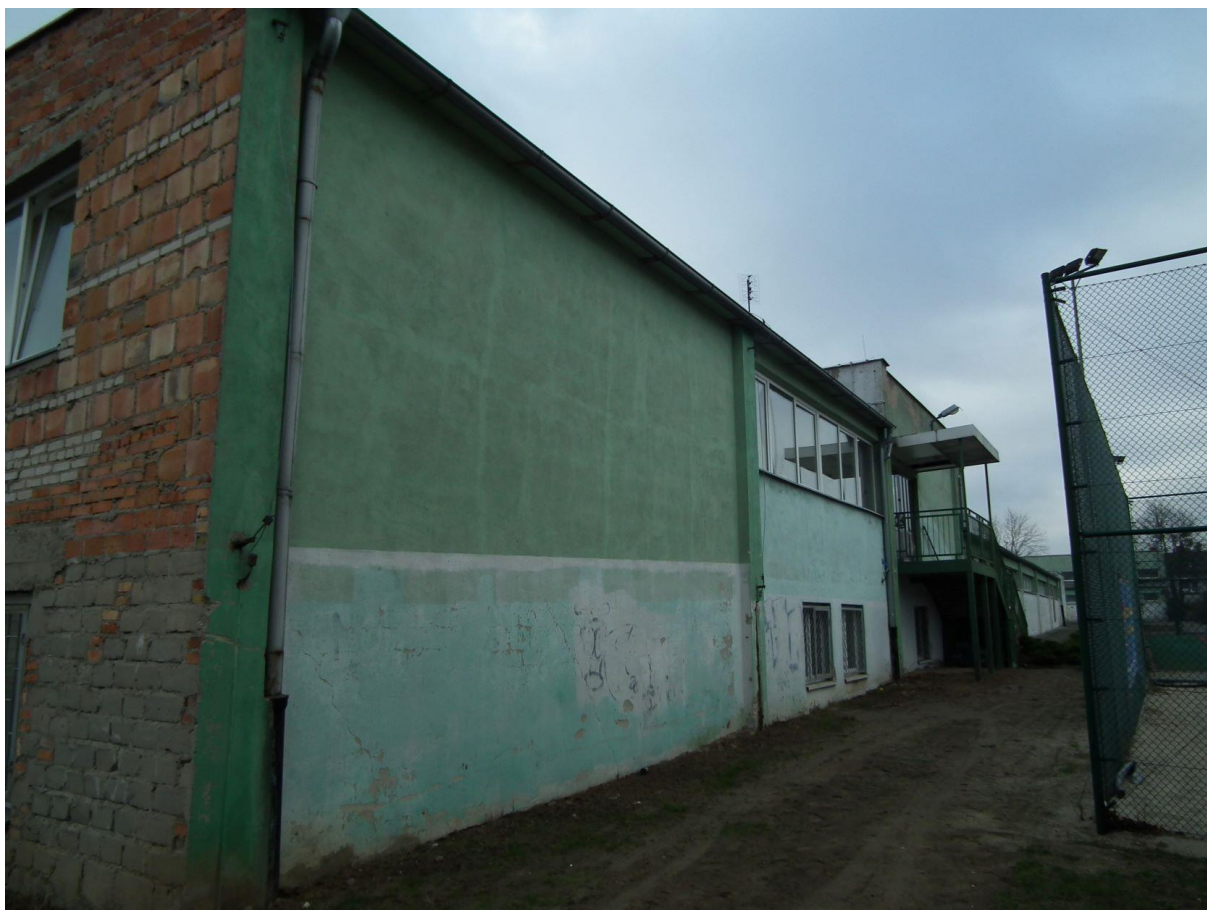
Elewacja północna – część M.

Na elewacji brak większych spękań czy odejścia tynku. Opierzenia parapetów, krawędzi dachów blaszane, ściśle przylegające do podłoża. Rynny w dobrym stanie, ściśle dopasowane do krawędzi dachu. Brak śladów bytowania większych zwierząt.

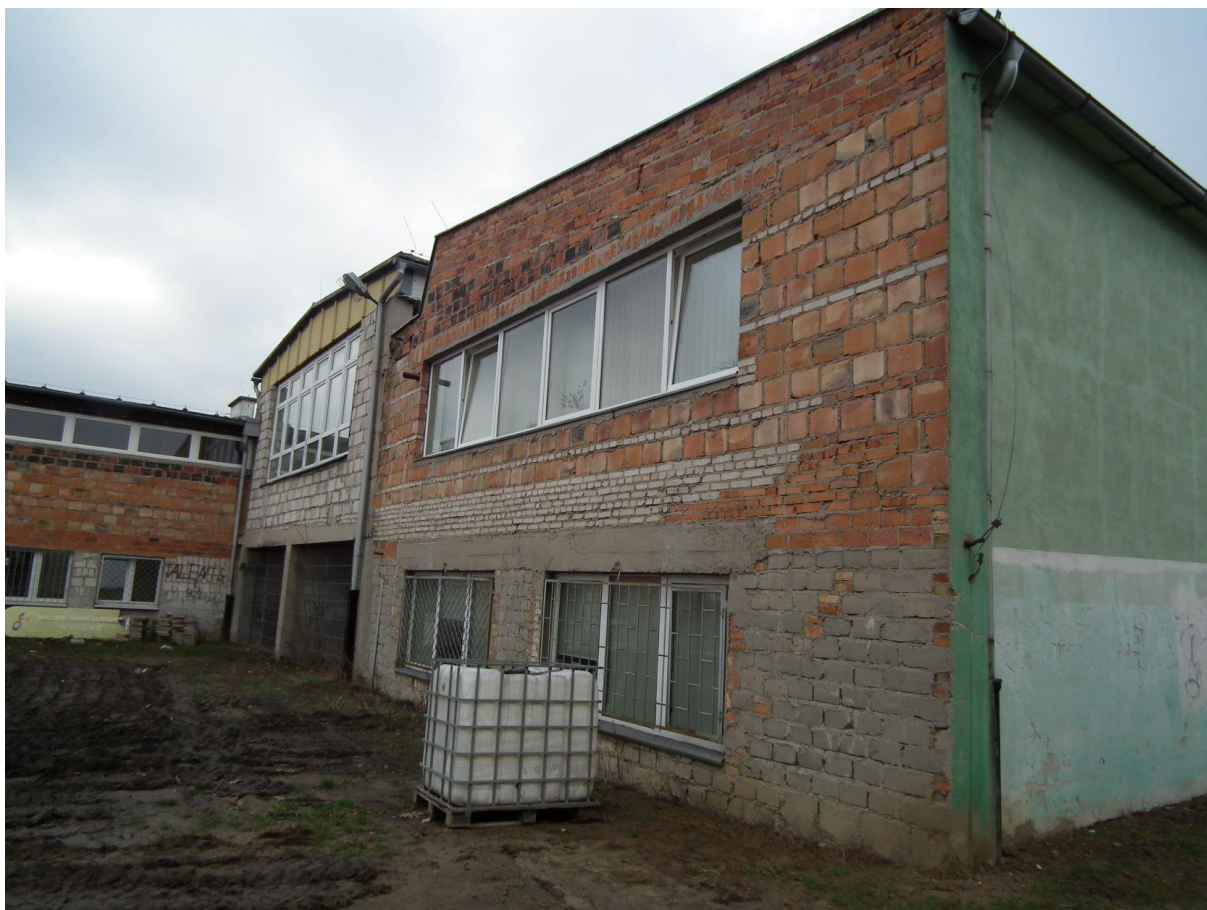
Elewacja wschodnia – część N.

Na elewacji brak większych spękań czy odejścia tynku. Opierzenia parapetów, krawędzi dachów blaszane, w większości ściśle przylegające do podłoża. Rynny w dobrym stanie, ściśle dopasowane do krawędzi dachu. Brak śladów bytowania większych zwierząt.

W środkowej części widoczne ubytki mogące być miejscem bytowania ptaków lub nietoperzy.

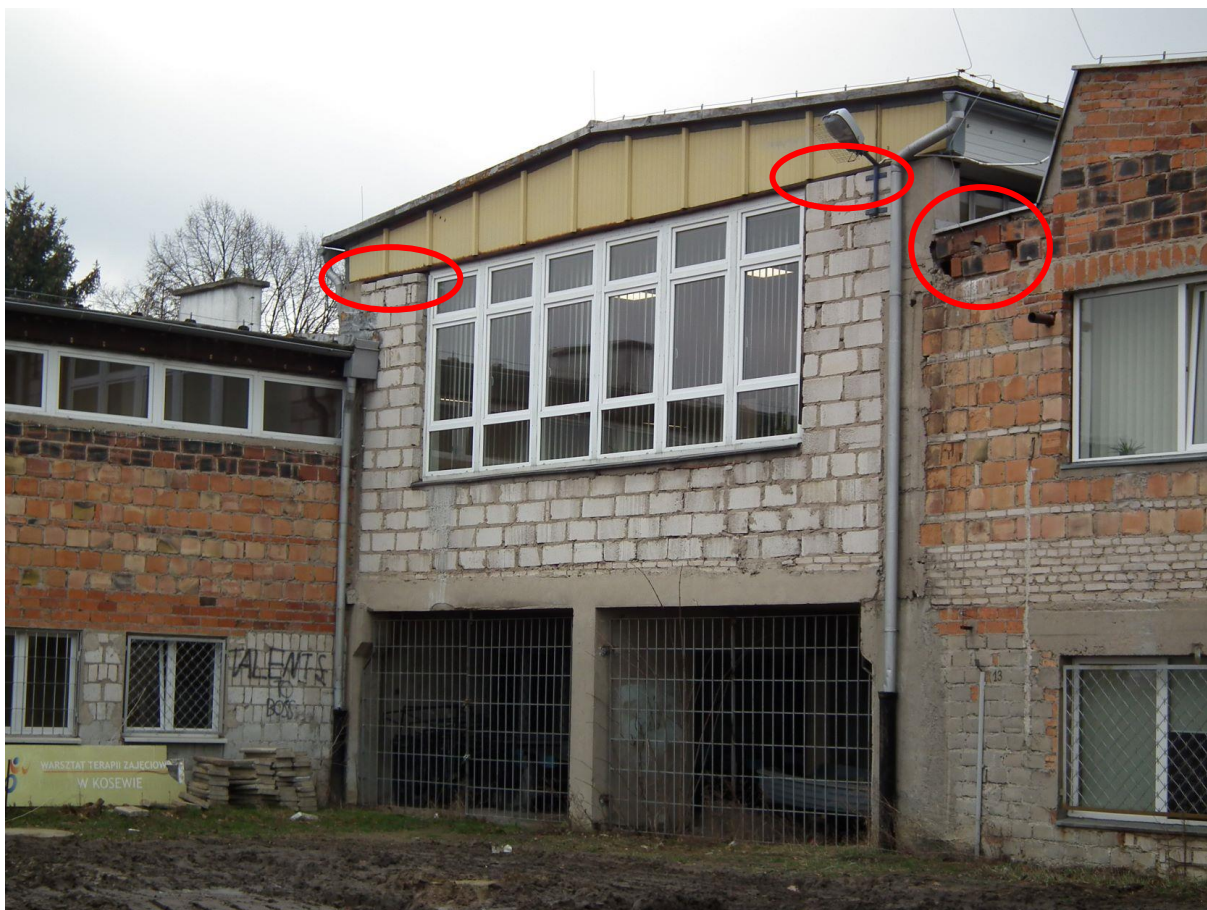
Elewacja wschodnia – część N.

W środkowej części widoczne ubytki mogące być miejscem bytowania ptaków lub nietoperzy.

Wymagają zabezpieczenia przed dostępem zwierząt poza okresem lęgowym, tj. od końca sierpnia do końca lutego.

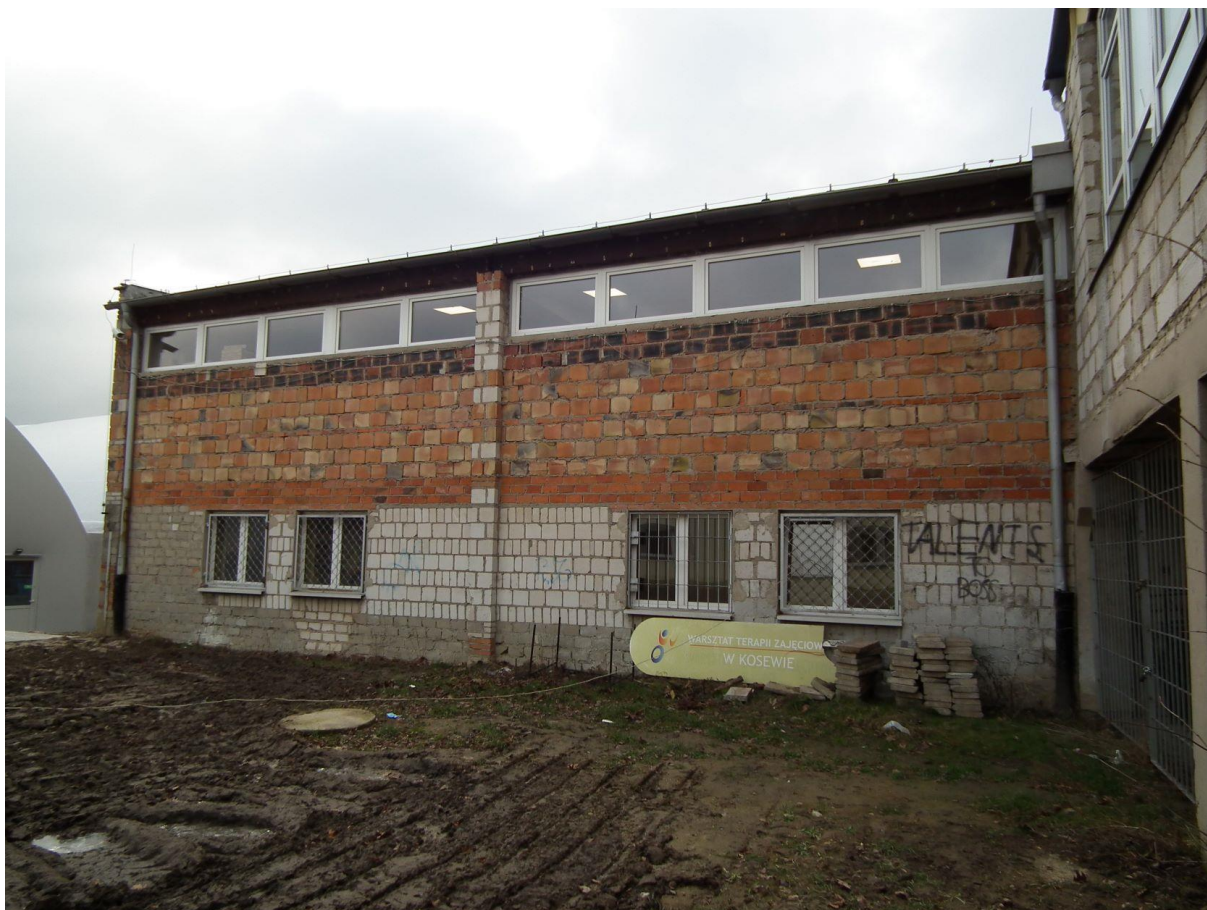
Elewacja północna – część O.

Na elewacji brak większych spękań czy odejścia tynku. Opierzenia parapetów, krawędzi dachów blaszane, ściśle przylegające do podłoża. Rynny w dobrym stanie, ściśle dopasowane do krawędzi dachu. Brak śladów bytowania większych zwierząt.

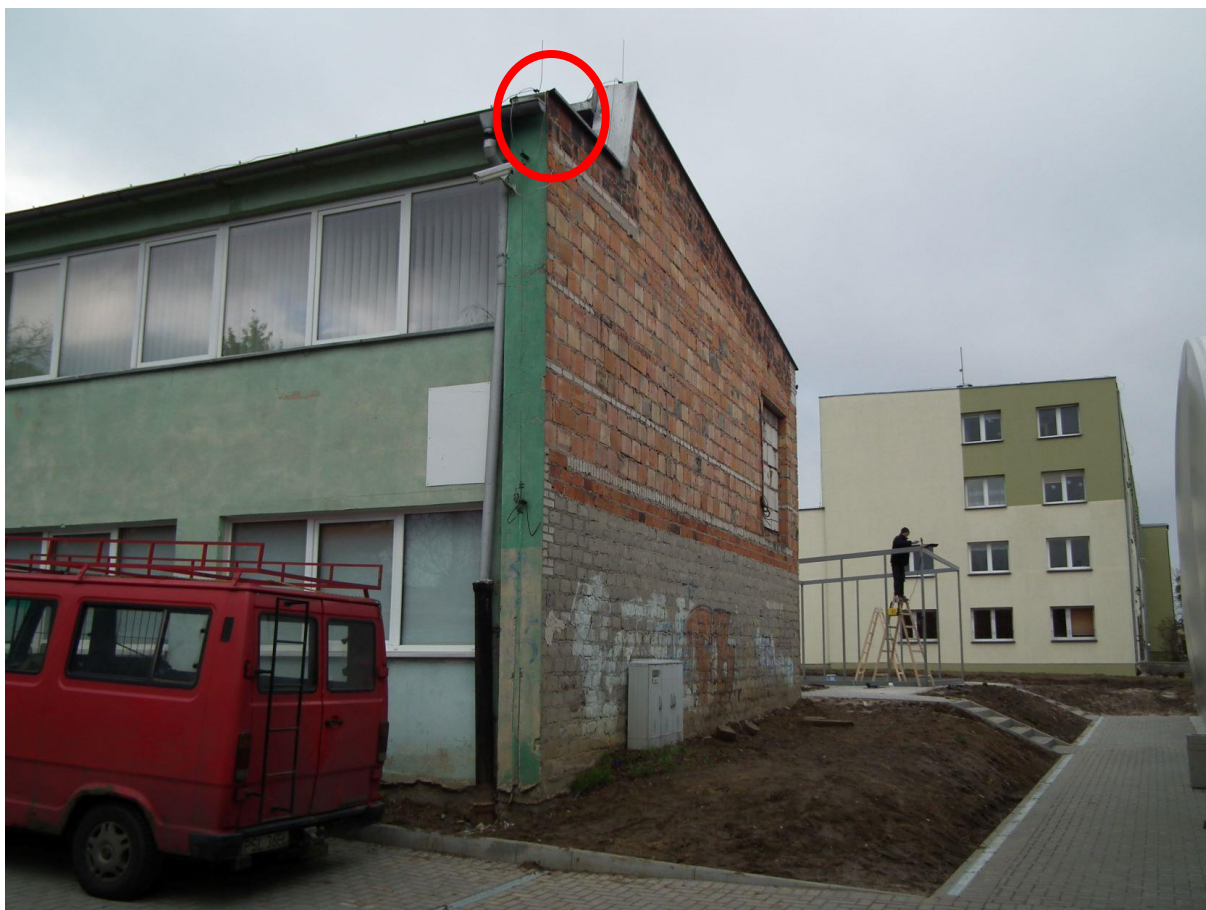
Elewacja wschodnia – część P.

Na elewacji brak większych spękań czy odejścia tynku. Opierzenia parapetów, krawędzi dachów blaszane, ściśle przylegające do podłoża. Rynny w dobrym stanie, ściśle dopasowane do krawędzi dachu. Bak śladów bytowania większych zwierząt. W 2019 i 2022 roku stwierdzono gniazdowanie wróbla domowego, w ubytku po ceglach, w południowym narożniku ściany przy dachu. **Wymaga zabezpieczenia przed dostępem zwierząt poza okresem lęgowym, tj. od końca sierpnia do końca lutego.**

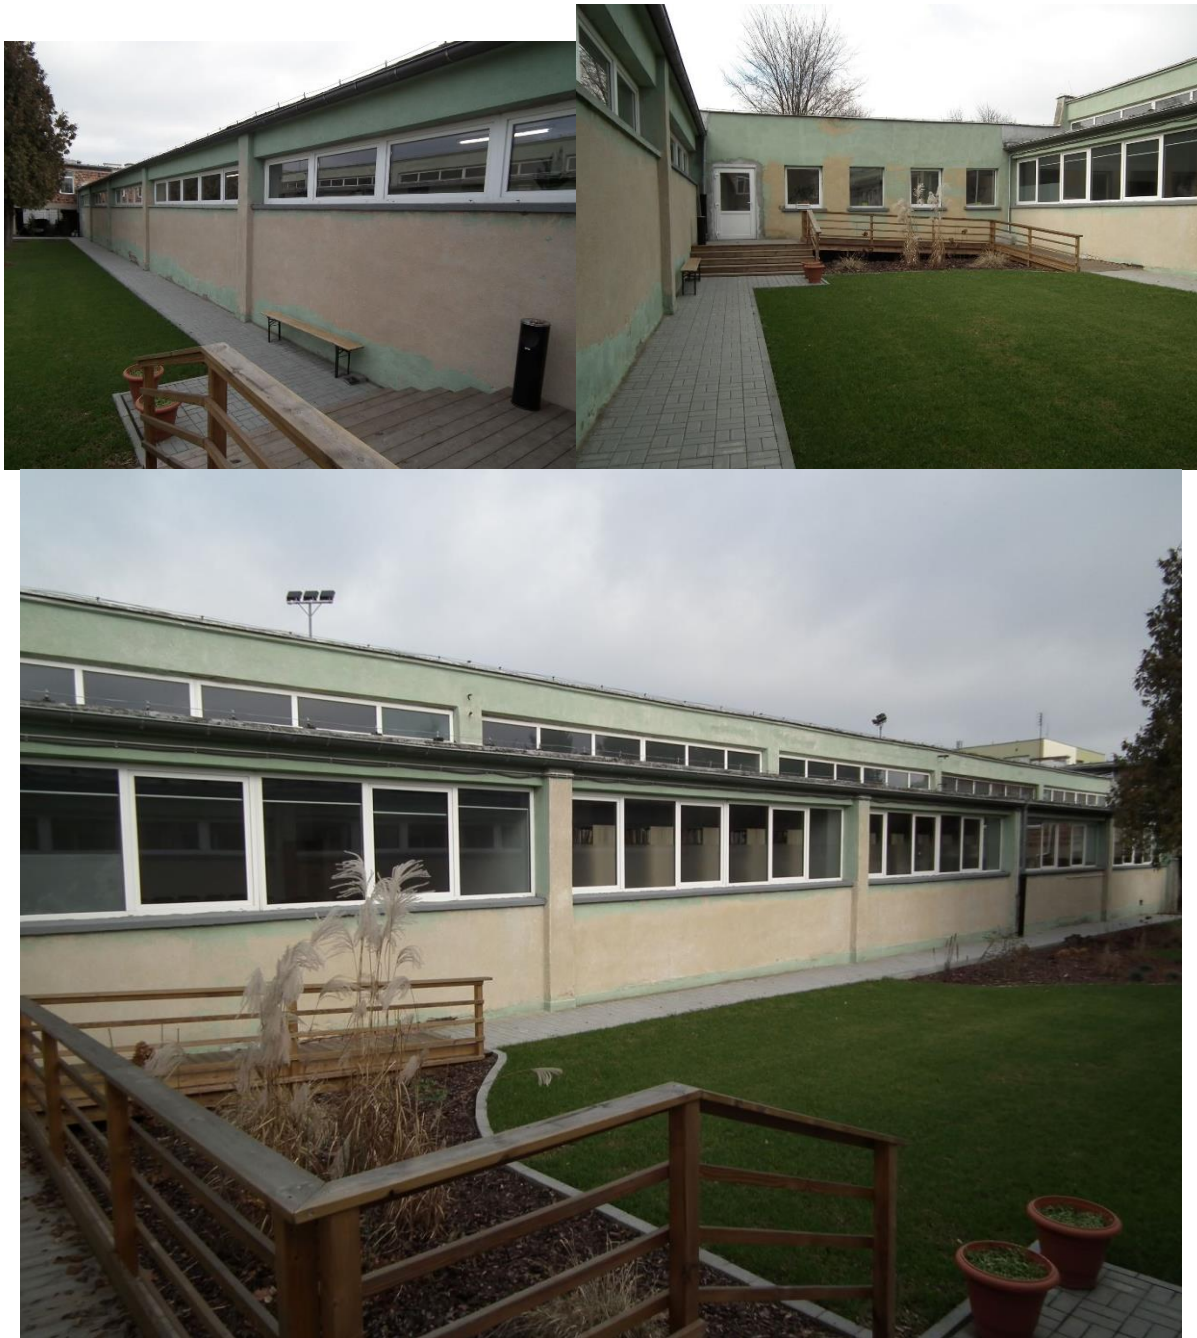
Elewacje wewnętrznego patio – część R.

Na elewacji brak większych spękań czy odejścia tynku. Opierzenia parapetów, krawędzi dachów blaszane, ściśle przylegające do podłoża. Rynny w dobrym stanie, ściśle dopasowane do krawędzi dachu. Brak śladów bytowania większych zwierząt.
