**Opinia ornitologiczna i chiropterologiczna dla
przedsięwzięcia:**

**„Kompleksowa termomodernizacja budynku
użyteczności publicznej
w Słupcy, ul. Armii Krajowej 27”**

Prowadzący:
Gmina Miejska w Słupcy
ul. Pułaskiego 21
62-400 Słupca

październik 2023 roku

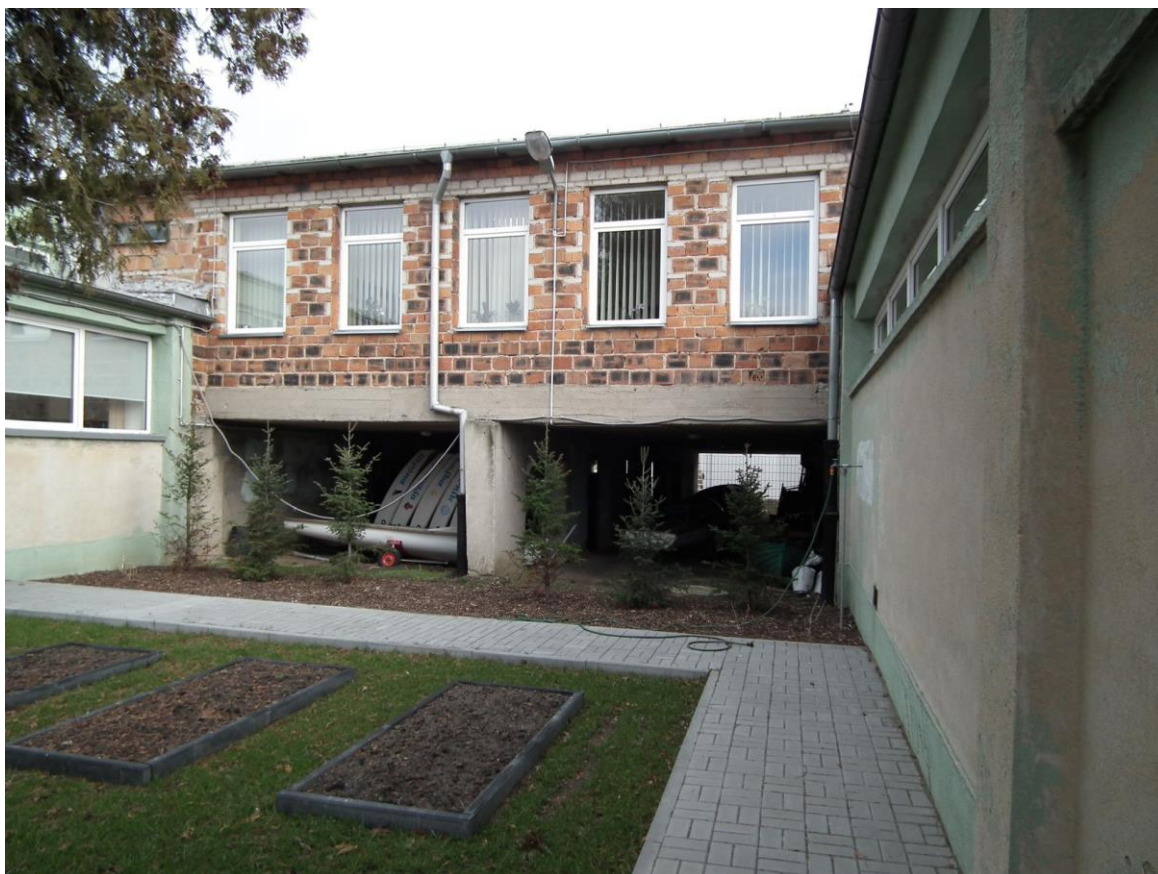
Elewacje wewnętrznego patio – część S.

Na elewacji brak większych spękań czy odejścia tynku. Opierzenia parapetów, krawędzi dachów blaszane, ściśle przylegające do podłoża. Rynny w dobrym stanie, ściśle dopasowane do krawędzi dachu. Brak śladów bytowania większych zwierząt.

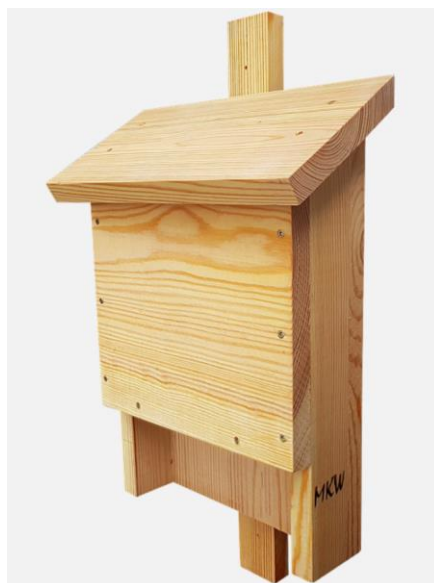
Przykładowe wymiary minimalne:

- wysokość ok. 40 cm,
- szerokość ok. 25 cm,
- wymiar otworu wlotowego ok. 21 x 1,5 cm,
- grubość deski min. 2 cm.

10. Na elewacji budynku lub na drzewach w jego pobliżu wywiesić 2 skrzynki dla nietoperzy. Skrzynki umieścić na wysokości co najmniej 4 m nad ziemią.
