| Stadium: | | Analiza bezpieczeństwa ruchu drogowego |
| Obiekt budowlany | Nazwa: | Analiza zasadności budowy sygnalizacji świetlnej na istniejącym przejściu dla pieszych przez DW211, przy skrzyżowaniu z ul. Strażacką w Dzierżążnie. |

13 października 2022

do analizy zasadności budowy sygnalizacji świetlnej na istniejącym przejściu dla pieszych przez DW211, przy skrzyżowaniu z ul. Strażacką w Dzierżążnie.

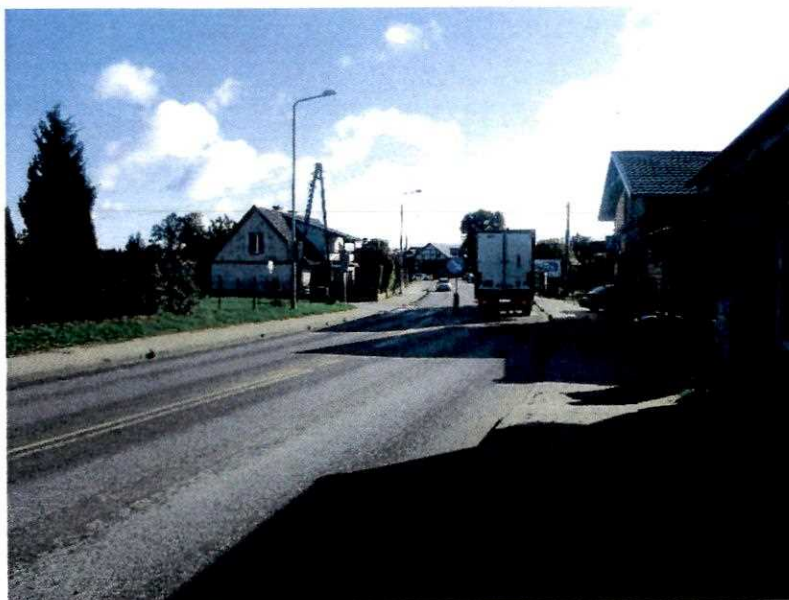
Foto 1. Wlot drogi wojewódzkiej nr 211 (zachodni) – widok w kierunku przejścia dla pieszych – pojazd „skracaający” łuk i zbliżający się do krawędzi wyspy azylu.

1) Stosunkowo duże prędkości ruchu pojazdów na dojeździe do przejścia – foto. 1.

Mimo lokalizacji przedmiotowego przejścia w granicach obszaru zabudowanego, a tym samym w warunkach ograniczonej prędkości (50 km/h), kierujący w dużej części poruszają się z prędkościami przekraczającymi dopuszczalny limit. Sytuacji takiej sprzyja fakt, że dojazd do przejścia na obu kierunkach odbywa się na wyraźnych pochyleniach podłużnych niwelety (dojazd „z góry”).

Niezależnie od tego, stosunkowo duży udział pojazdów ciężarowych poruszających się na granicy prędkości dopuszczalnej, wywołuje wśród przechodniów odczucie zagrożenia. Jest to spotęgowane przez fakt, że przejście jest zlokalizowane na łuku poziomym (pojazdy pokonują łuk, zjeżdżając do jego wewnętrznej krawędzi), a wyspa środkowa, służąca za azyl dla pieszych, jest stosunkowo

Duże prędkości pojazdów powodują trudności w ocenie sytuacji na drodze i pogarszają warunki reakcji na potencjalne zagrożenie, a przez to wpływają na obniżenie warunków bezpieczeństwa ruchu na przejściu.

- ograniczenie prędkości do 40 km/h (B-33);
- zawężenie pasów ruchu w obszarze wyspy kanalizującej do szerokości 3,25 m każdy, poprzez rozmalowanie oznakowaniem poziomym;
- wprowadzenie oznakowania pionowego D-6 + T-27 na tle folii odblaskowo-fluorescencyjnej żółto-zielonej, bliżej krawędzi jezdni (na wysięgnikach);
- wygrodzenie balustradami możliwości przejazdu i manewrowania na „placu manewrowym” przy „Żabce” w obszarze przejścia dla pieszych;
- lokalizację dodatkowego wpustu deszczowego z podłączeniem do systemu kanalizacji, w obszarze zastoiska wodnego przed przejściem;
- doświetlenie przejścia oświetleniem dedykowanym.

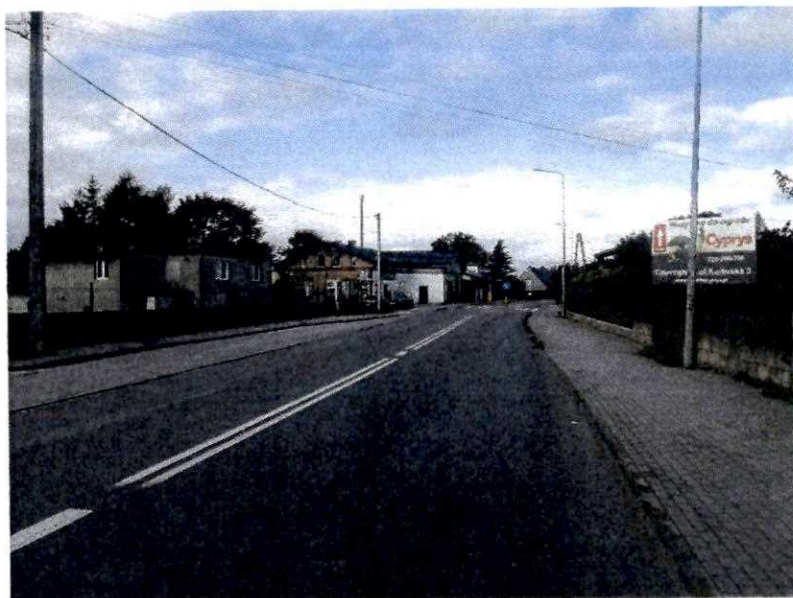
Foto 2. Wlot drogi wojewódzkiej nr 211 (wschodni) – widok w kierunku przejścia dla pieszych – brak widoczności oznakowania pionowego przejścia dla pieszych

## 2) Ograniczona dostrzegalność oznakowania pionowego przejścia dla pieszych – foto. 2 i 3.

Mankamentem jest jednak lokalizacja oznakowania pionowego (D-6 + T-27). Oznakowanie to jest zlokalizowane na obu kierunkach poza chodnikami co sprawia, że w przypadku dojazdu od Żukowa (strona wschodnia) jest ono zakryte przez gęsty żywopłot zlokalizowany wzdłuż ogrodzenia, a w przypadku dojazdu od Kartuz (strona zachodnia) jest ono zlokalizowane przy ścianie budynku, przez co „zlewa się” z elewacją budynku i szyldem pobliskiego sklepu „Żabka”.

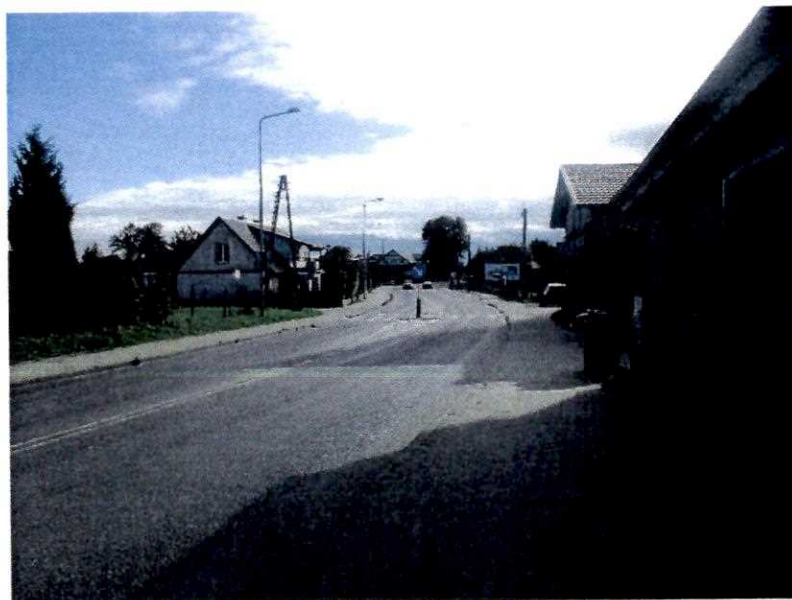
Foto 3. Wlot drogi wojewódzkiej nr 211 (wschodni) – widok w kierunku przejścia dla pieszych – oznakowanie pionowe „zlewa się” z elewacją budynku

Opisane wyżej usterki w oznakowaniu przyczyniają się do pogorszenia warunków ruchu w obszarze przejścia. Znaczenie oznakowania pionowego wzrasta w szczególności w trudnych warunkach atmosferycznych (opady deszczu, śniegu), gdy oznakowanie poziome nie jest tak wyeksponowane, jak w przypadku dobrych warunków pogodowych.

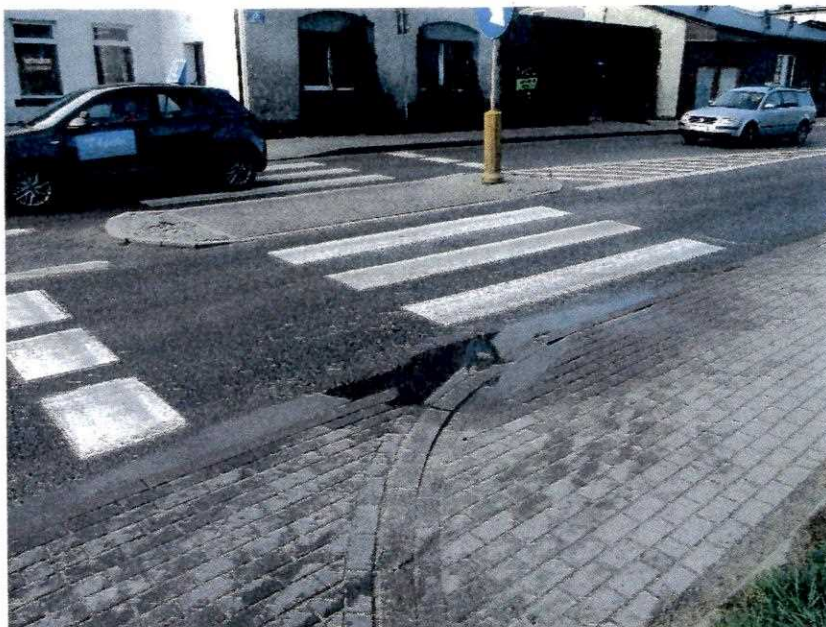
Foto 4. Przejście dla pieszych – widok w kierunku sklepu „Żabka” – wąska i krótka wyspa azylu oraz zastoisko wodne po północnej stronie przejścia

## 3) Wąska i krótka wyspa azylu – foto. 4.

W obszarze przejścia dla pieszych wyznaczono wyspę kanalizującą o długości ok. 6,5 m i szerokości ok. 1,9 m (w świetle, między krawężnikami – 1,6 m).

Takie parametry wyspy, w połączeniu z jej lokalizacją na łuku sprawiają, że piesi nie odbierają tego elementu jako bezpieczny i decyzje o przejściu przez jezdnię podejmują w momencie, gdy mają możliwość przejścia w sposób jednoetapowy.

#### 5) Zastoiska wody w rejonie przejścia – foto. 4.

W trakcie wizji lokalnej w terenie, po opadach deszczu, zaobserwowano utrzymujące się zastoiska wody opadowej po północnej stronie w rejonie przejścia dla pieszych.

Takie sytuacje pogarszają komfort poruszania się pieszych. Zbyt rozległe zastoiska (zależne od czasu trwania i wielkości opadów) mogą prowadzić do nadmiernego skupiania uwagi nad sposobem pokonania przeszkody, kosztem prawidłowej oceny warunków ruchu na drodze i w efekcie do wtargnięcia na jezdnię przed jadącym pojazdem.

W zakresie robót drogowych zwracamy się o poprawę odwodnienia jezdni drogi wojewódzkiej poprzez umieszczenie dodatkowego wpustu deszczowego we wskazanej przez autorów analizy lokalizacji.

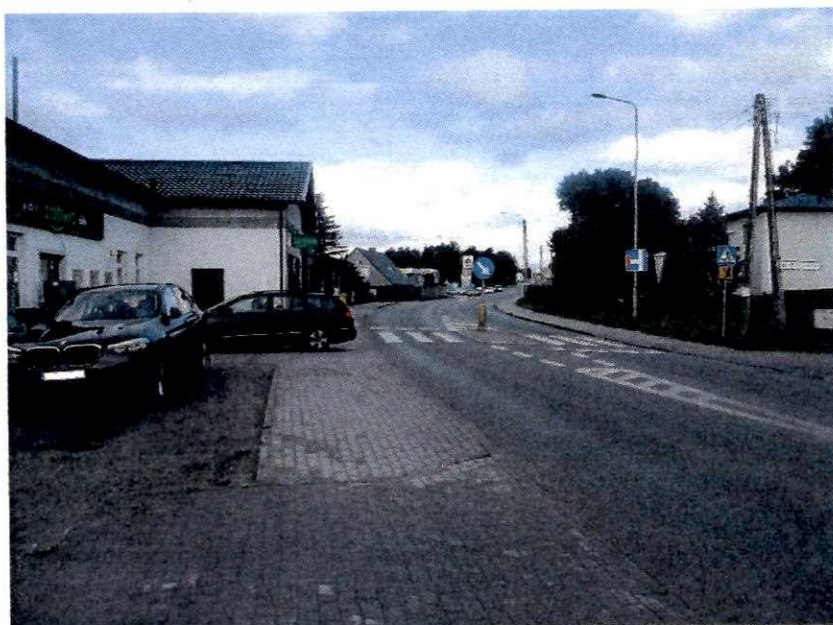
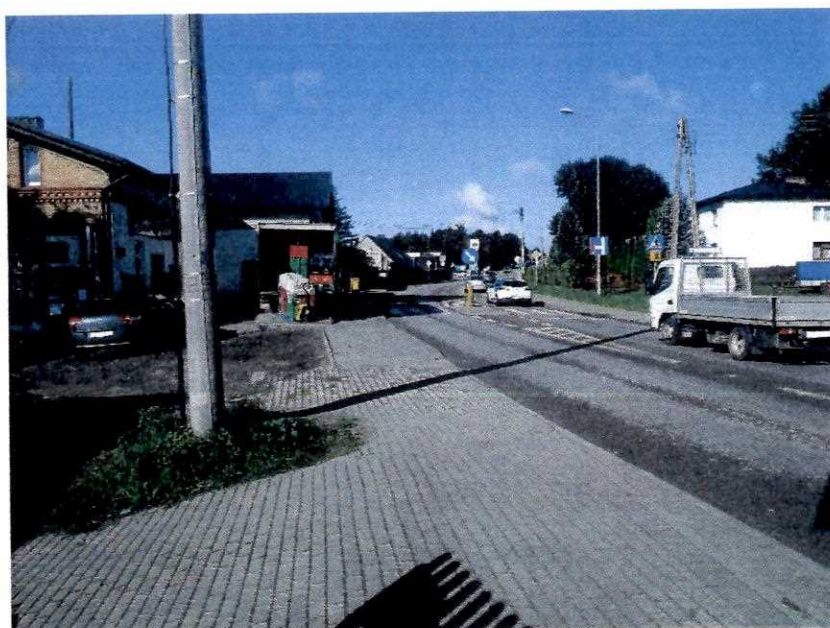
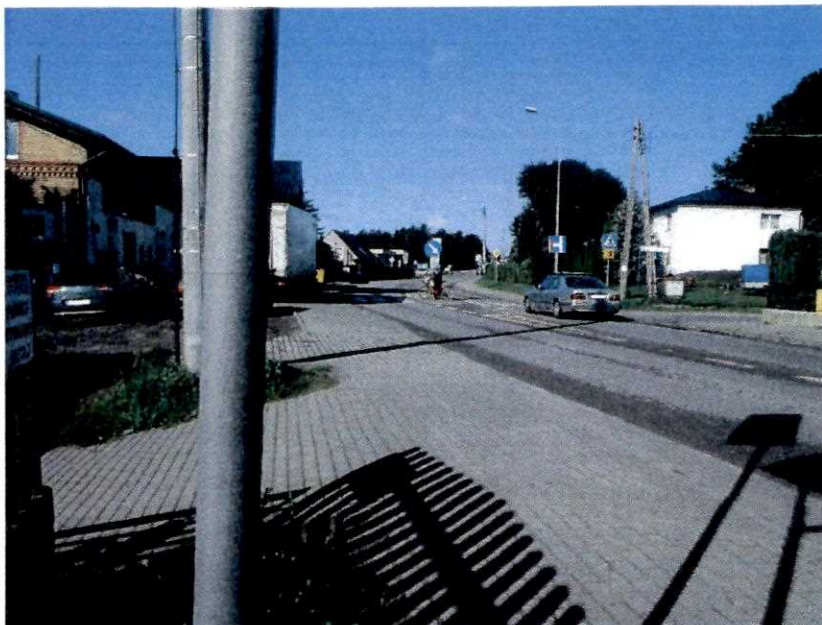
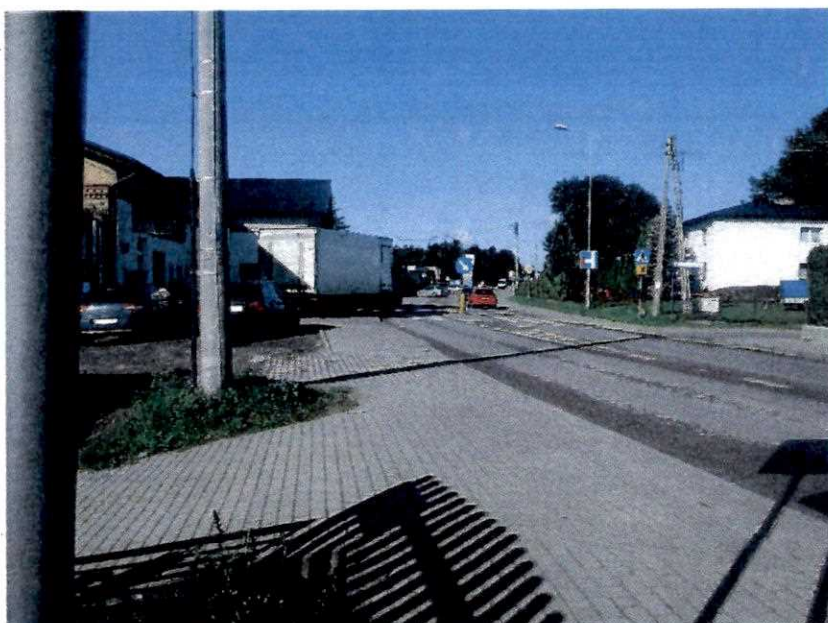
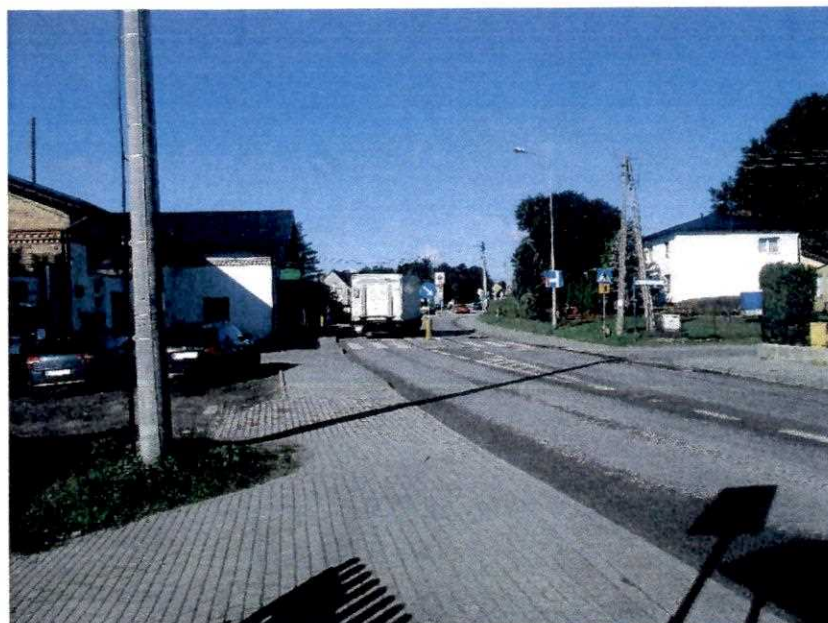
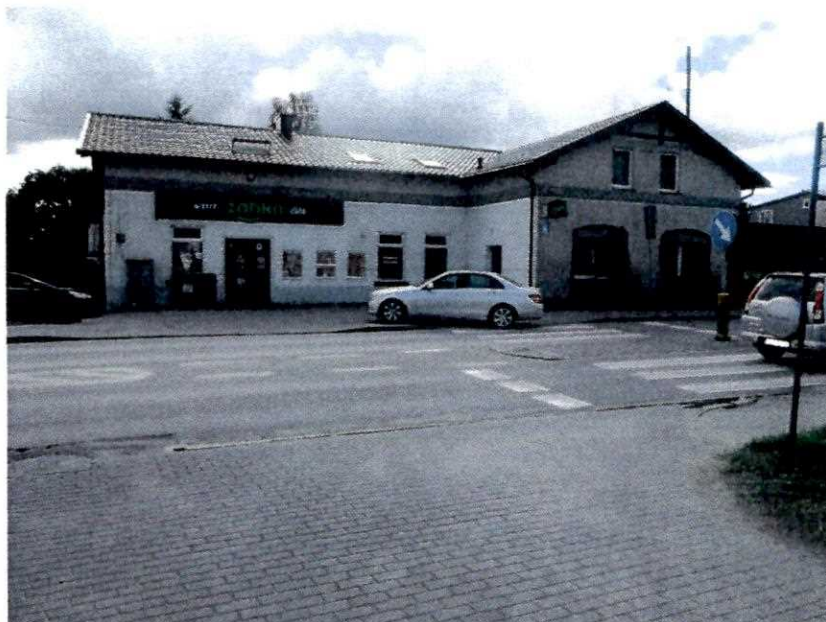
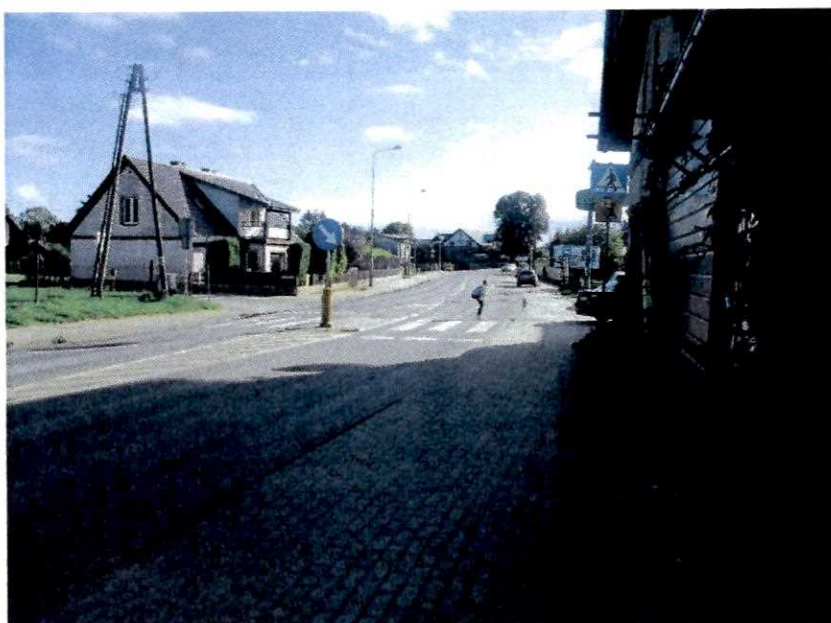
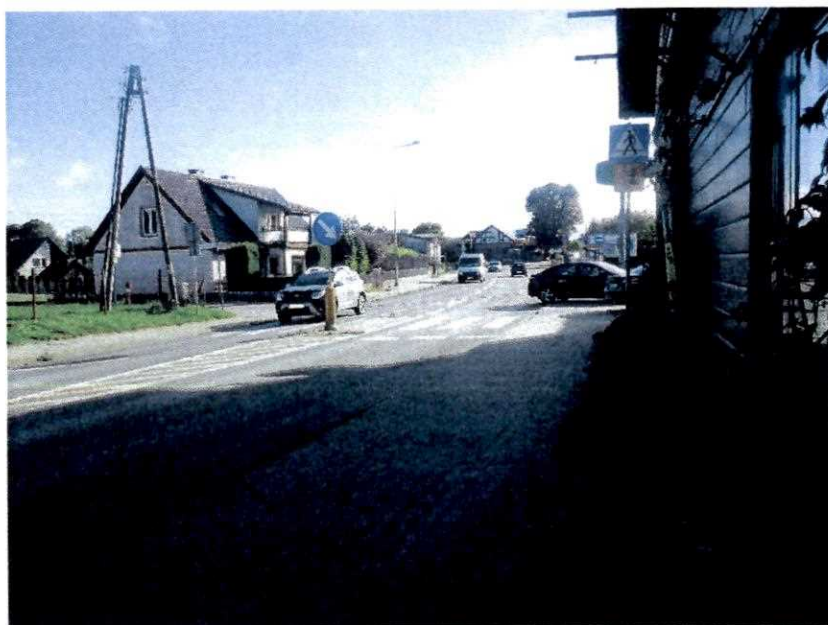
Foto 5. Wlot drogi wojewódzkiej nr 211 (wschodni) – widok w kierunku przejścia dla pieszych – pojazdy parkujące na placu przed „Żabką”

Foto 6. Wlot drogi wojewódzkiej nr 211 (wschodni) – widok w kierunku przejścia dla pieszych – pojazdy parkujące na placu przed „Żabką” – dostawa towaru

Foto 7. Wlot drogi wojewódzkiej nr 211 (wschodni) – widok w kierunku przejścia dla pieszych – pojazd parkujący na placu przed „Żabką” z zamiarem włączenia do ruchu – dostawa towaru

Foto 8. Wlot drogi wojewódzkiej nr 211 (wschodni) – widok w kierunku przejścia dla pieszych – pojazd parkujący na placu przed „Żabką” z zamiarem włączenia do ruchu

Foto 9. Wlot drogi wojewódzkiej nr 211 (wschodni) – widok w kierunku przejścia dla pieszych – pojazd parkujący na placu przed „Żabką” – włączenie się do ruchu „pod prąd”, przez przejście dla pieszych

Foto 10. Wlot ul. Strażackiej (północny) – widok w kierunku „Zabki” – pojazd zjeżdżający na plac przed sklepem, przez przejście dla pieszych

Foto 11. Wlot drogi wojewódzkiej nr 211 (zachodni) – widok w kierunku przejścia dla pieszych – dziecko przechodzące przed pojazdem cofającym z placu przed sklepem

Foto 12. Wlot drogi wojewódzkiej nr 211 (zachodni) – widok w kierunku przejścia dla pieszych – pojazd cofający z placu przed sklepem

## 4) „Plac manewrowy” przed sklepem „Żabka”, w rejonie przejścia dla pieszych – foto. 5-12.

Po południowej stronie przejścia dla pieszych jest zlokalizowany sklep „Żabka”. Przed sklepem występuje wybrukowane dojście, które na całej długości sklepu łączy się z przydrożnym chodnikiem. Kolorystyka nawierzchni sprawia wrażenie, że chodnik i dojście do sklepu stanowią funkcjonalnie jedną całość, a obszar ten pełni rolę „placu manewrowego” dla klientów sklepu i dostaw. Na wysokości drzwi wejściowych do sklepu jest zlokalizowany zjazd z drogi wojewódzkiej.

W trakcie wizji lokalnej w terenie, zaobserwowano liczne dojazdy pojazdów (kilkanaście pojazdów w godzinie) w obszar placu. Pojazdy notorycznie zatrzymują się w obszarze przydrożnego chodnika, ograniczając możliwość swobodnego przechodzenia pieszym. Notorycznym jest też fakt wykorzystywania przez kierujących obniżonego krawężnika w rejonie przejścia dla pieszych i

Takie warunki ruchu są bardzo niebezpieczne dla niechronionych uczestników. Kierujący pojazdami przy włączaniu się do ruchu z „placu manewrowego” (niejednokrotnie cofając w obręb przejścia), dużą uwagę skupiają na obserwacji ruchu na jezdni, przez co ich uwadze mogą umknąć zagrożenia, które powodują dla pieszych. Z przejścia dla pieszych w znacznej części korzystają dzieci. Są to nierzadko osoby o niskim wzroście, przez co mogą być niedostrzeżeni przez kierowców manewrujących w obszarze przejścia.
