RAPORT

**Raport związany z realizacją
doraźnej konserwacji komina
ceramicznego w Cementowni
„ODRA” S.A. w okresie przestoju
w produkcji ciągłej w marcu 2018.**

**KOMIN CEGLANY NR 4 PIECA
OBROTOWEGO**

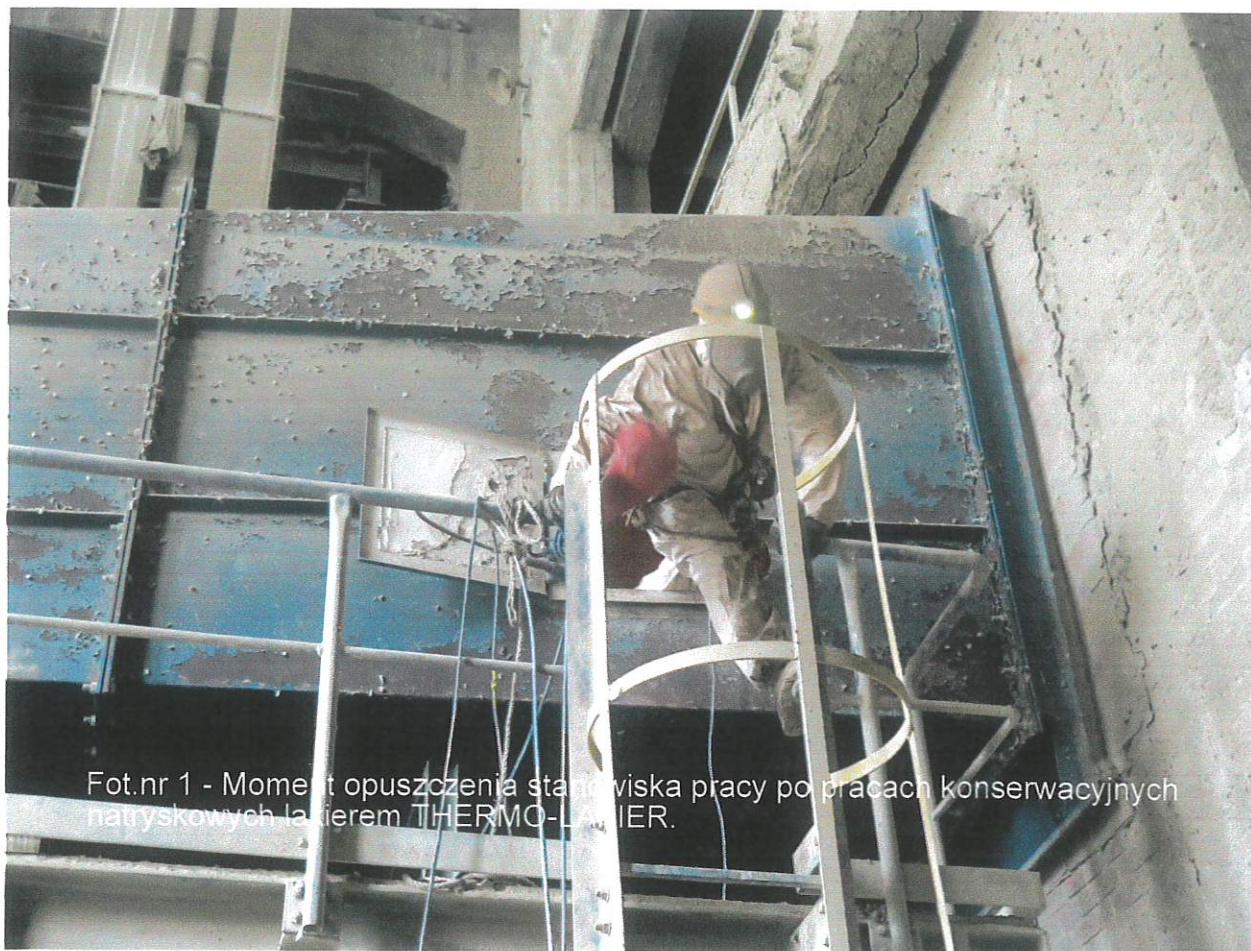
Fot.nr 1 - Moment opuszczenia stanowiska pracy po pracach konserwacyjnych natryskowych lakierem THERMO-LAKIER.

Po wykonaniu gruntowania powierzchni gruntem termoodpornym zastosowano **termoodporny TERMO-LAKIER zapewniający odporność termiczną w temperaturach do 600°C** j - patrz fot. nr 1

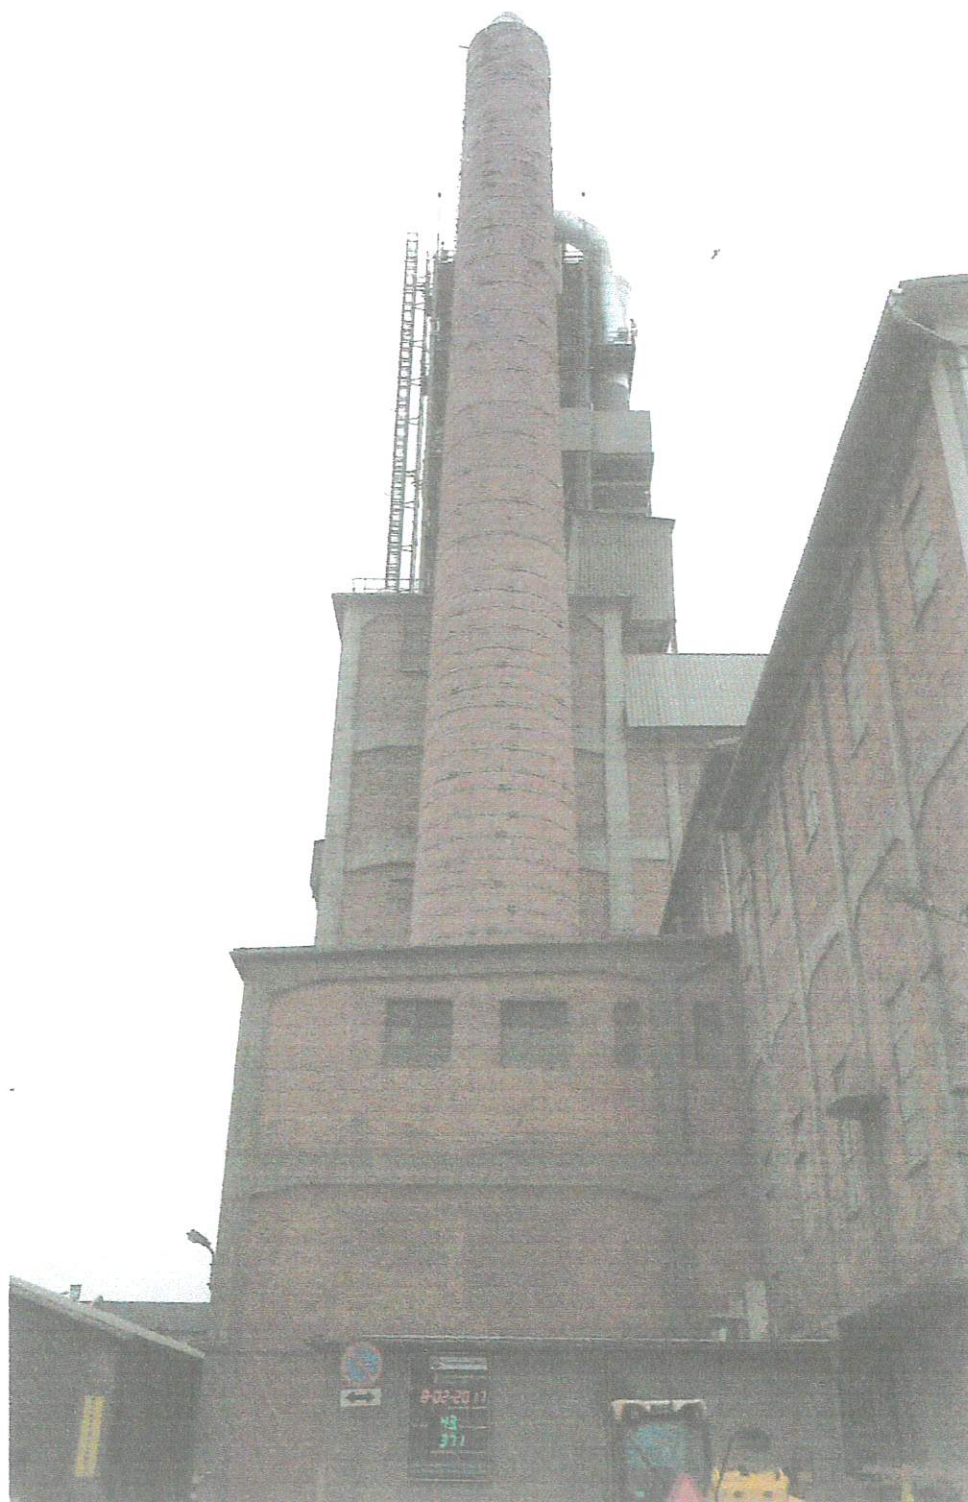
ZDJĘCIE KOMINA

Pomiar pionowości i wyboczeń komina na Cementowni Odra (60 m)

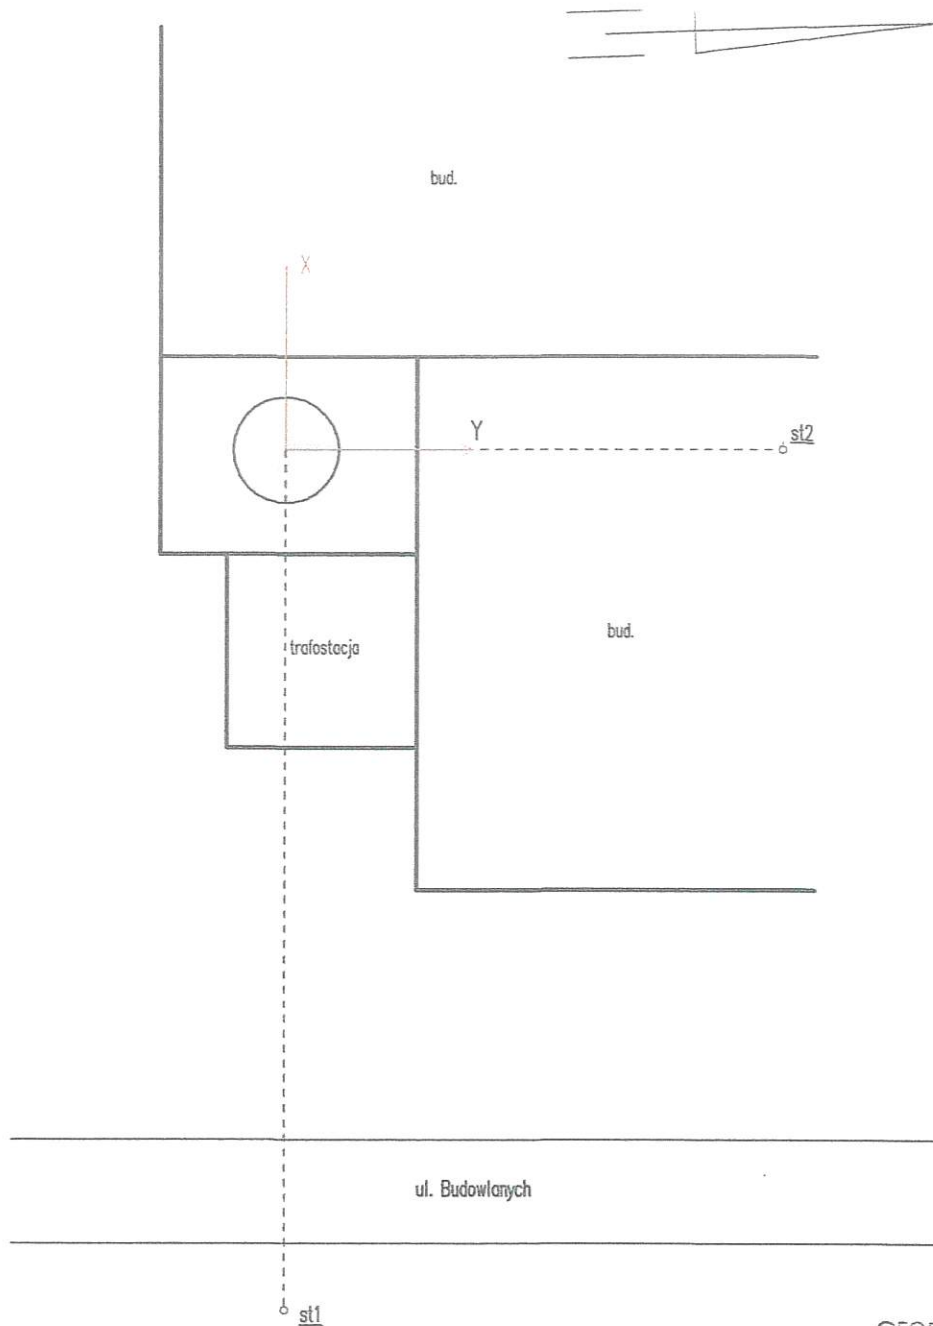
SZKIC POŁOWY - SYTUACYJNY

Pomiar pionowości i wyboczeń komina na Cementowni Odra (60 m)

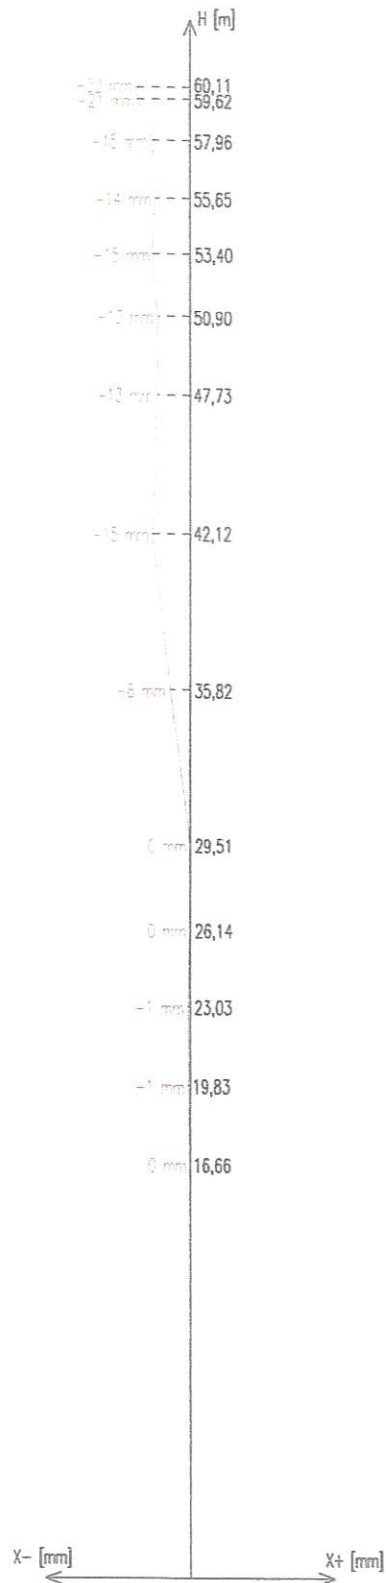
WYKRES WYCHYLENIA OSI KOMINA W PŁASZCZYŹNIE X Pomiar pionowości komina na Cementowni Odra (60 m)

Poziom	Wysokość [m]	Odchylenie w osi X [mm]
1	16,66	0
2	19,83	-1
3	23,03	-1
4	26,14	0
5	29,51	0
6	35,82	-8
7	42,12	-15
8	47,73	-13
9	50,90	-13
10	53,40	-15
11	55,65	-14
12	57,96	-15
13	59,62	-21
14	60,11	-22

6. Wnioski. Wartości odchylenia od pionu są niewielkie i osiągają maksymalną wartość 22 milimetrów w osi X i 11 milimetrów w osi Y. Wychylenie wypadkowe (w rzucie poziomym) osiąga na szczycie wartość 25 milimetrów.
Wartości wyboczeń są niewielkie i mieszczą się w zakresie od 0 do 7 milimetrów.

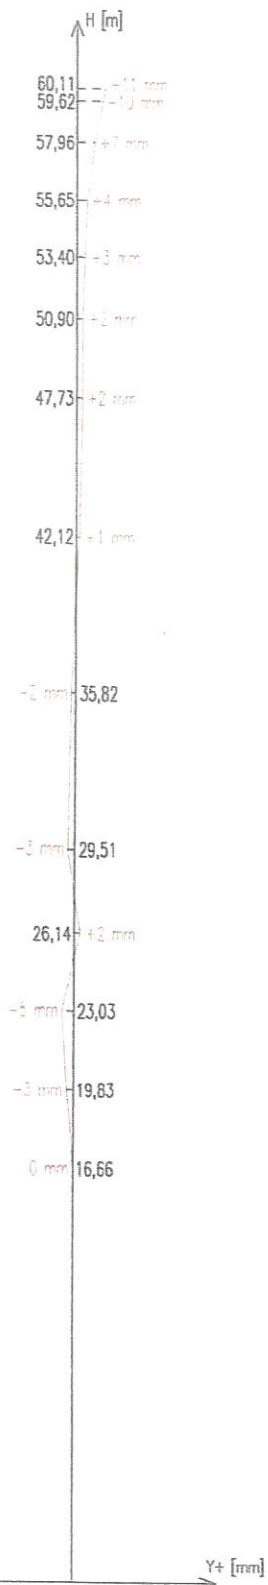
WYKRES WYCHYLENIA OSI KOMINA W PŁASZCZYŹNIE Y Pomiar pionowości komina na Cementowni Odra (60 m)

Poziom	Wysokość [m]	Odchylenie w osi Y [mm]
1	16,66	0
2	19,83	-3
3	23,03	-5
4	26,14	2
5	29,51	-3
6	35,82	-2
7	42,12	1
8	47,73	2
9	50,90	2
10	53,40	3
11	55,65	4
12	57,96	7
13	59,62	10
14	60,11	11

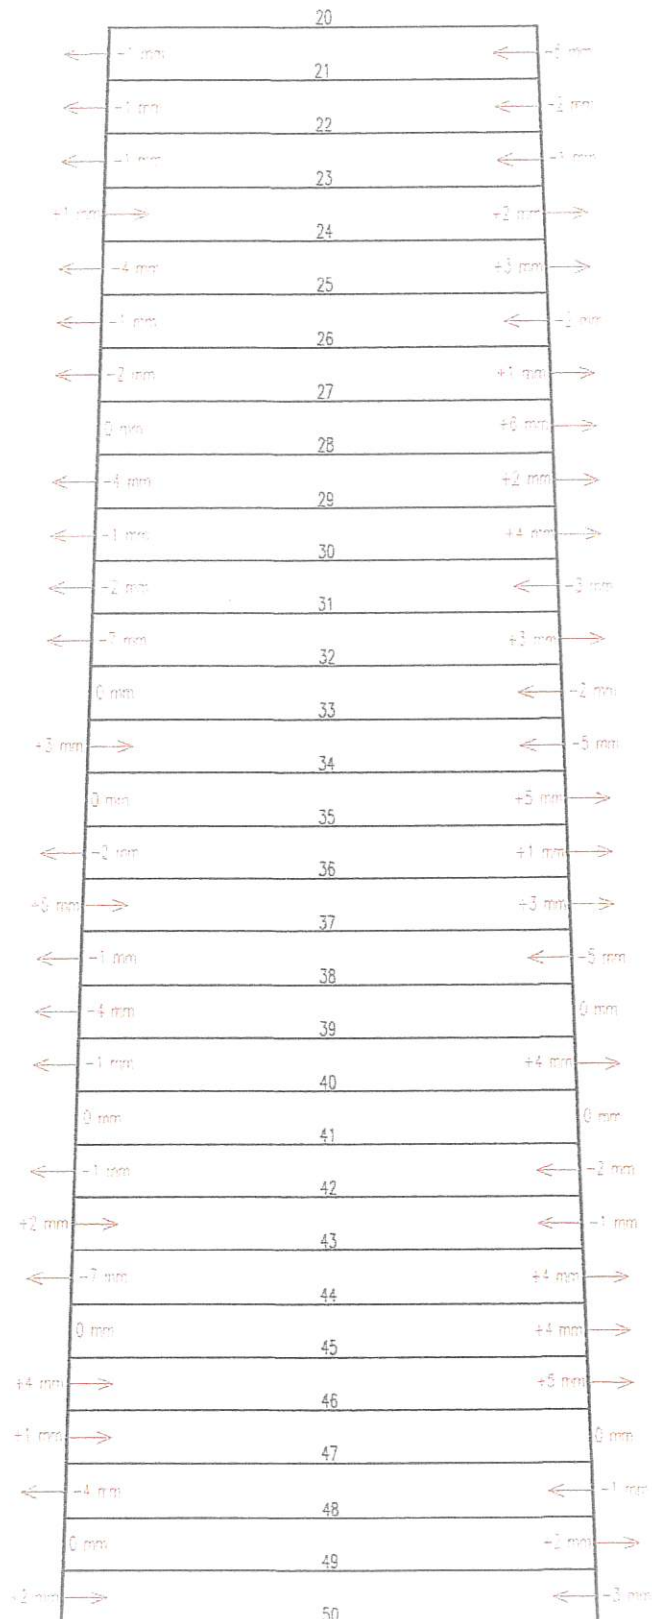
WYKRES KIERUNKÓW I WARTOŚCI WYBOCZEŃ W PŁASZCZYŹNIE Y STANOWISKO OBSERWACJI ST1

Pomiar wybozczenia komina na Cementowni Odra (60 m)

Dokonano również sprawdzenia wyboczeń komina. Ze względu na gęstą zabudowę sąsiadującą z mierzonym kominem i konieczność ustawienia stanowiska pomiarowego w niedużej odległości, pomiar wyboczeń był możliwy wyłącznie ze stanowiska st1 i tylko dla obejm od 20 do 50, w płaszczyźnie Y.
Po zakończeniu pomiaru, jego wyniki opracowano w programie geodezyjnym C-Geo. Wyliczono odchyłki w osi X oraz Y, wychylenie wypadkowe, a także wartości i kierunki wyboczeń komina. Sporządzono operat pomiarowy.

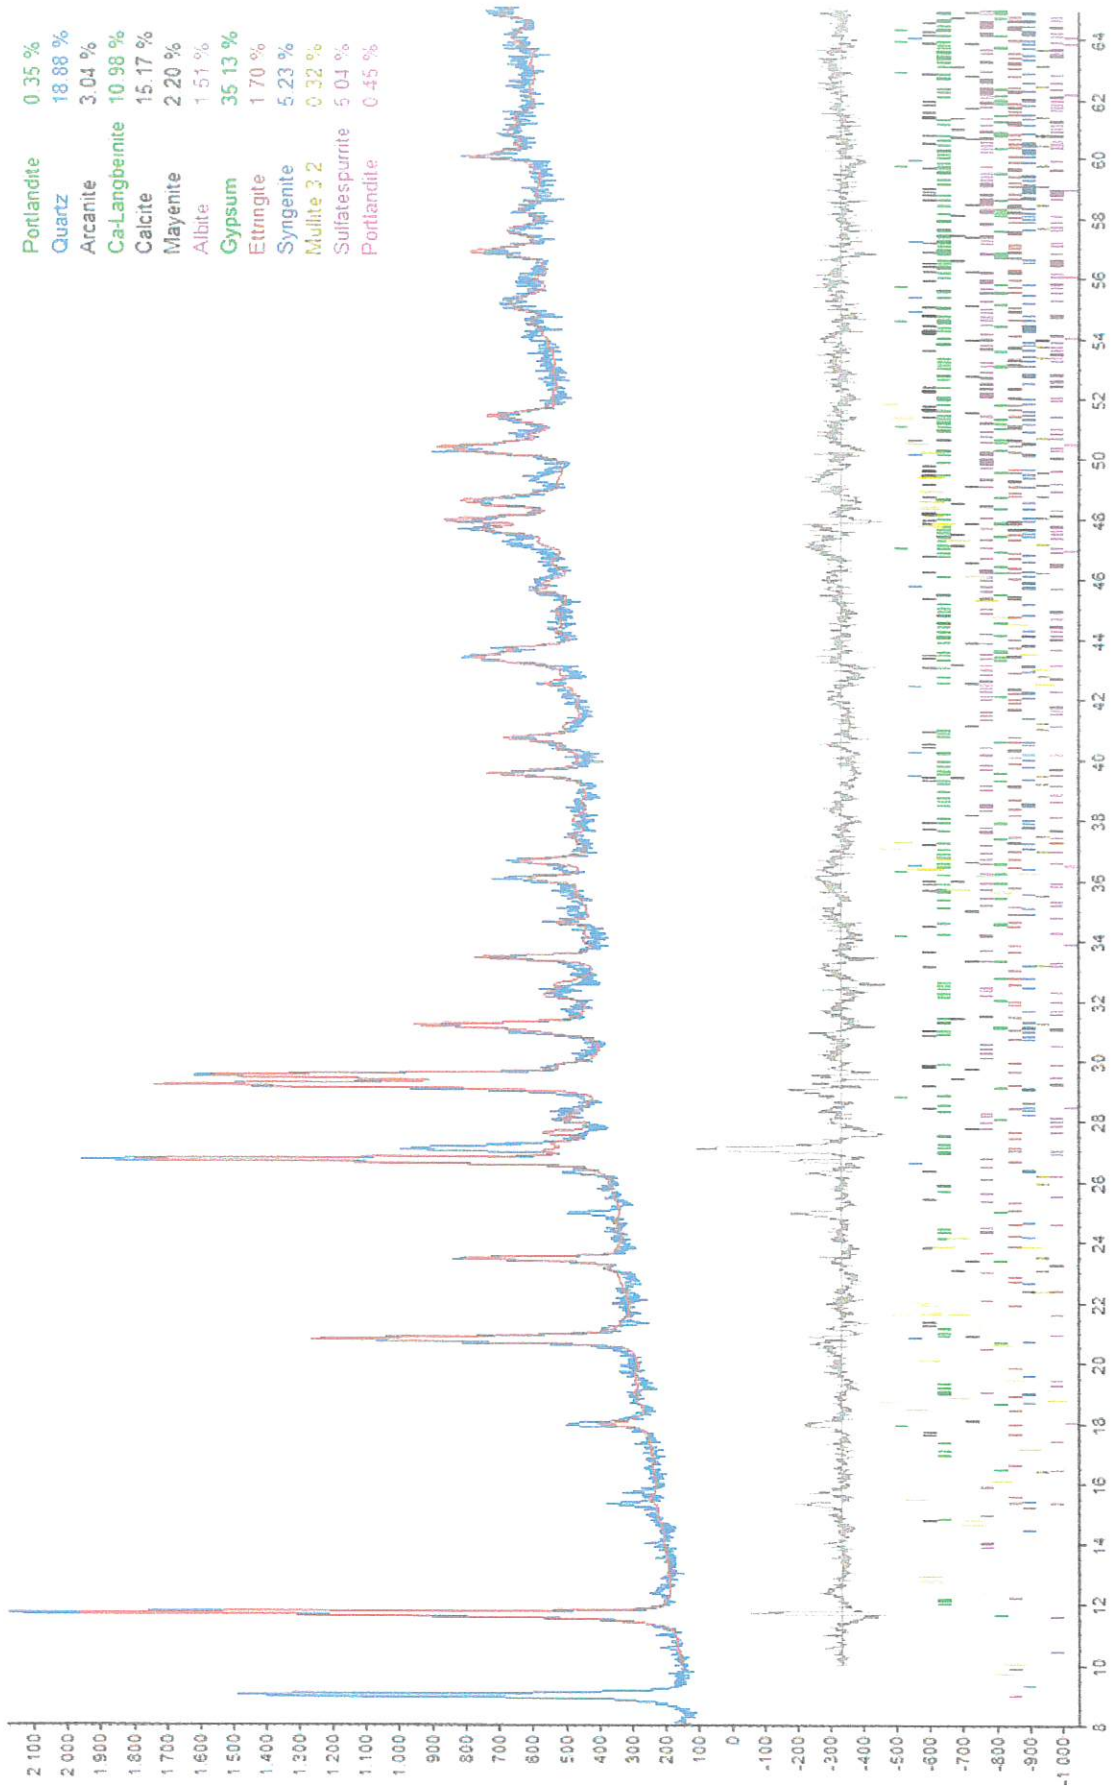
Probe 1

Auswertungsstart bei 10

Rwp: 7,78

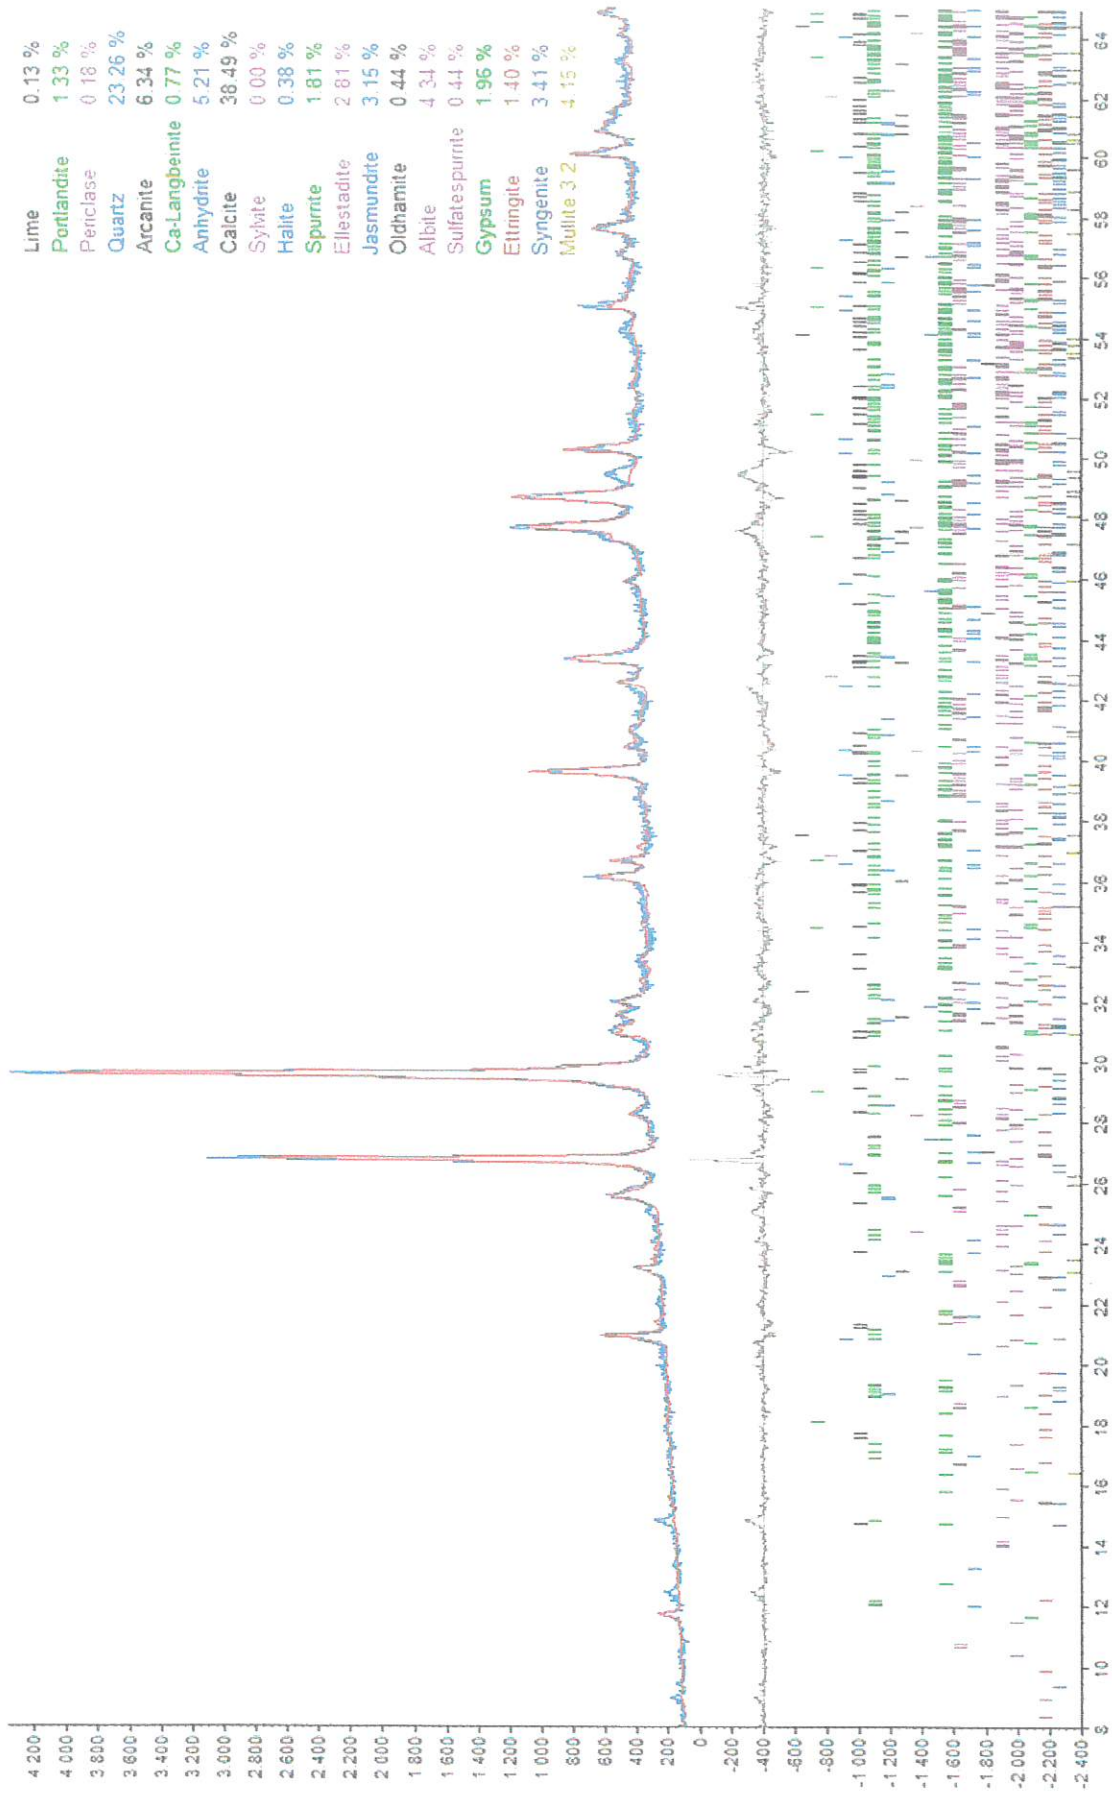
Probe 2

Rwp: 8,23

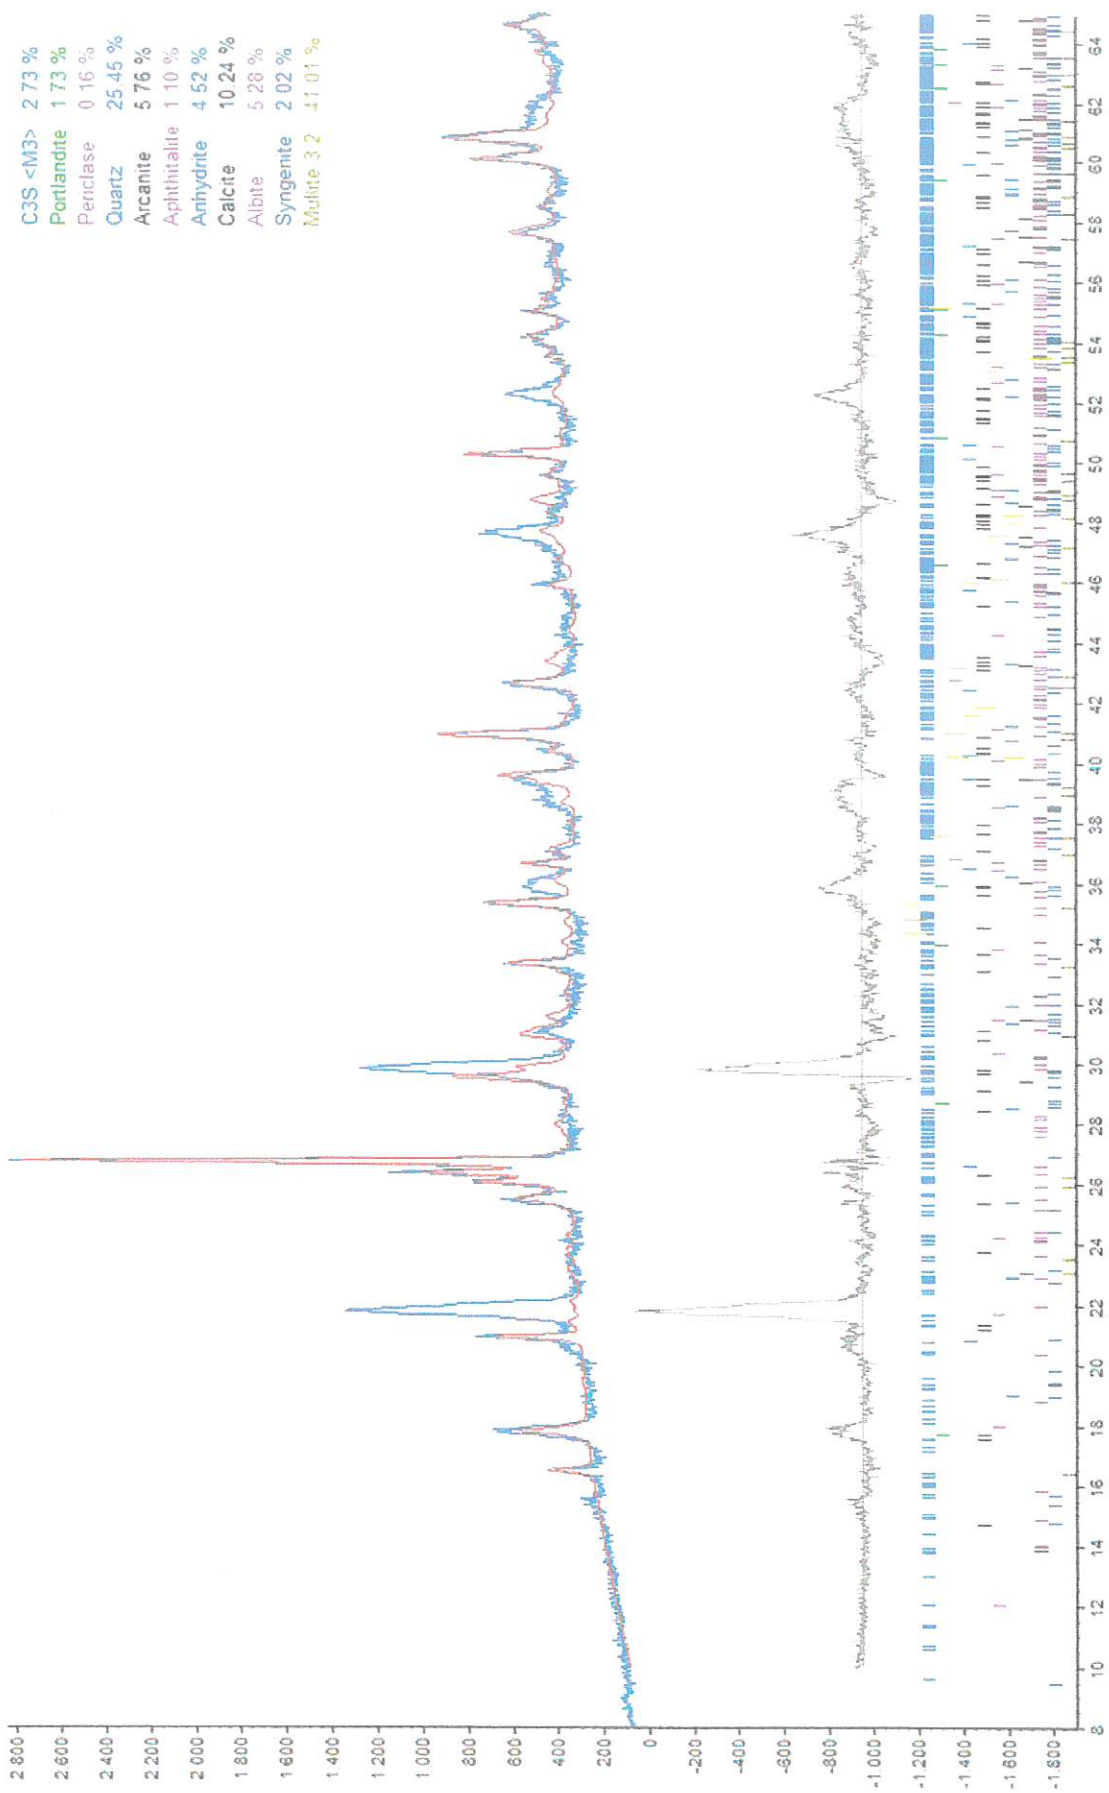
Probe 3

Rwp: 17,07

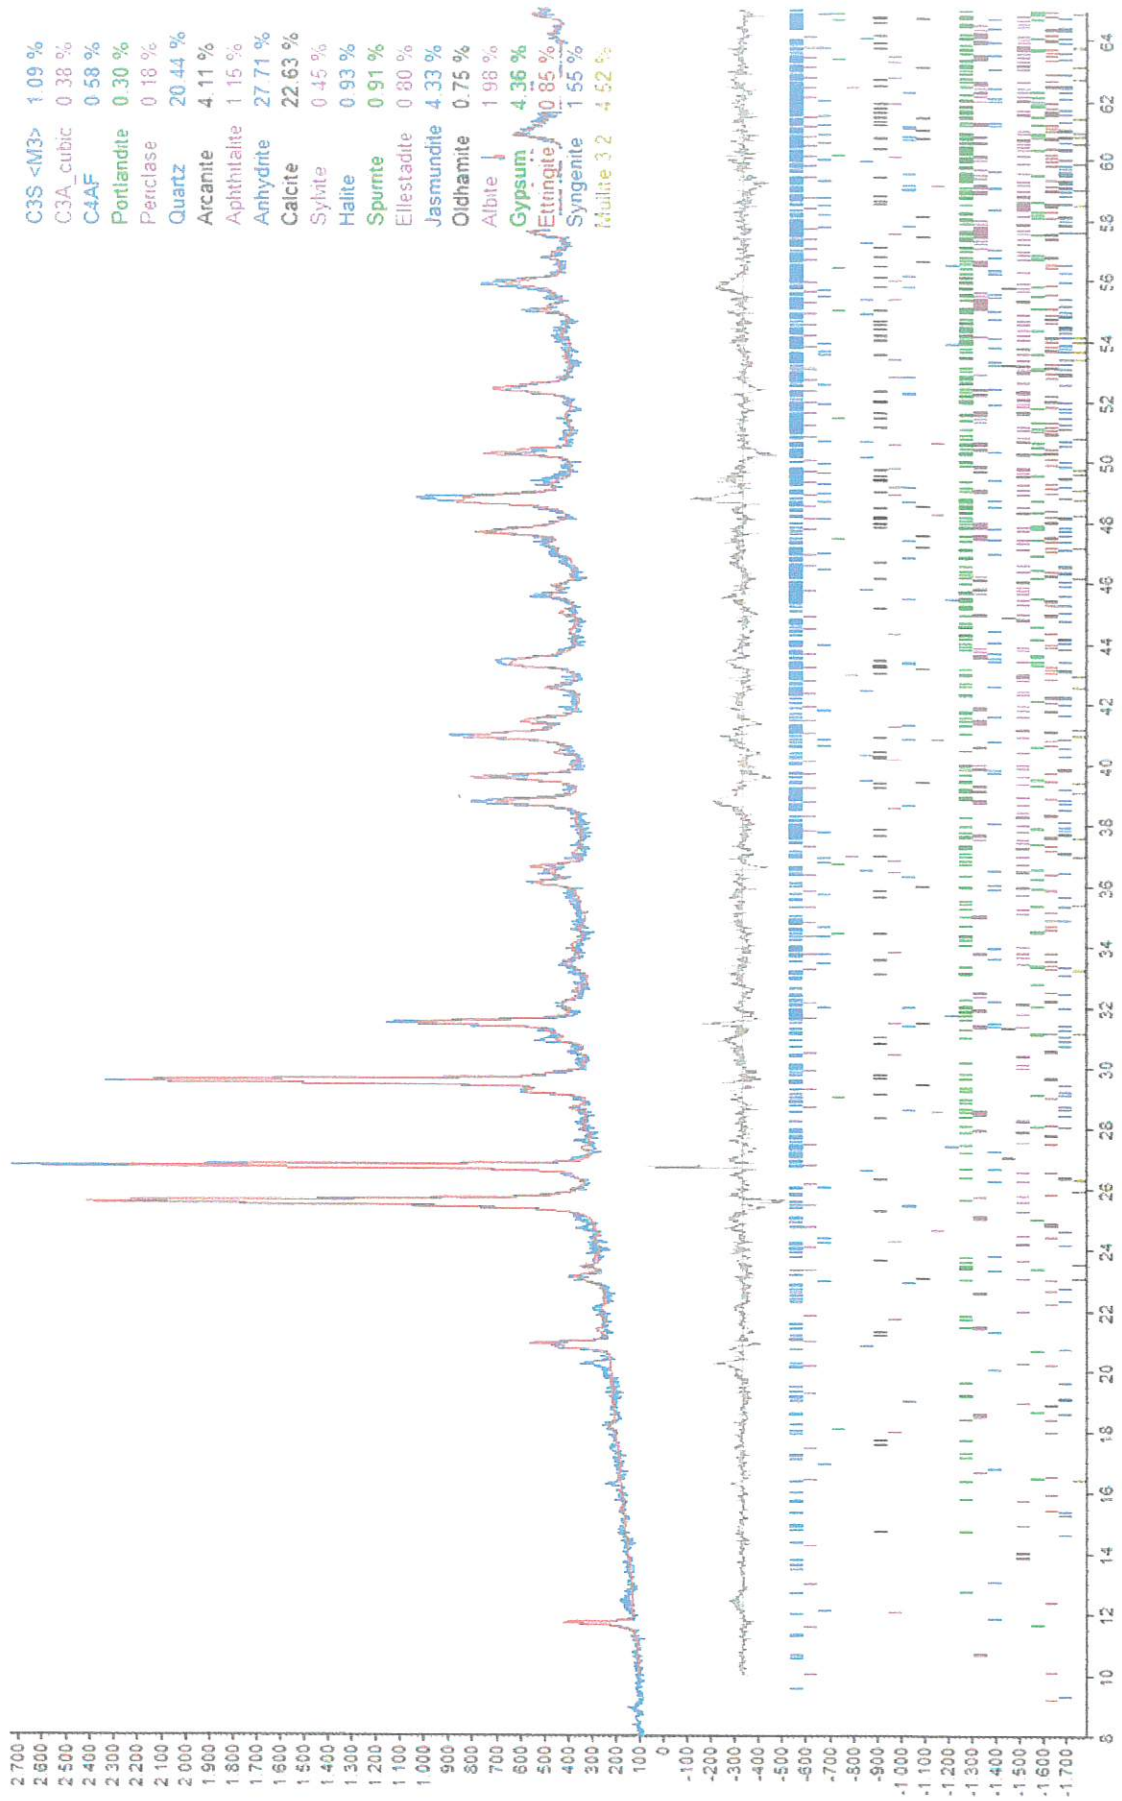
Probe 4

Rwp: 7,60

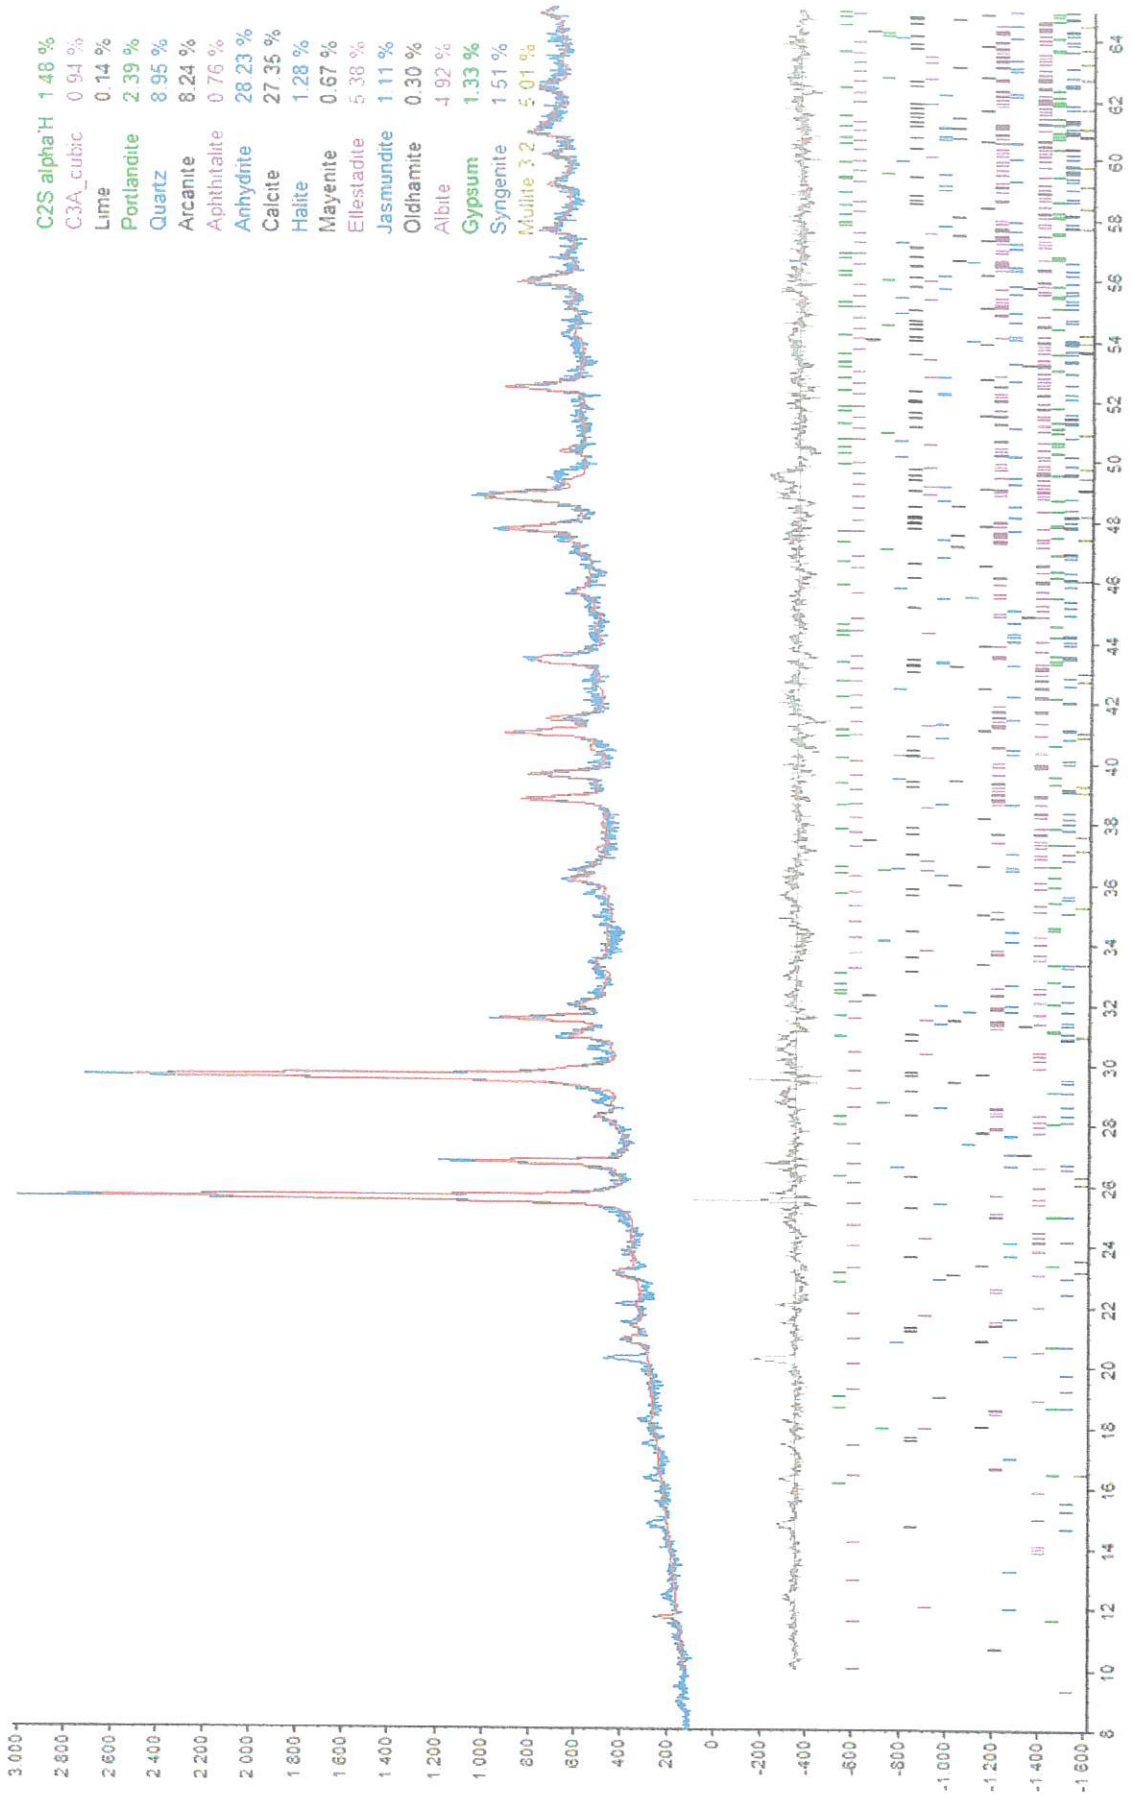
Probe 5

Rwp: 6,58

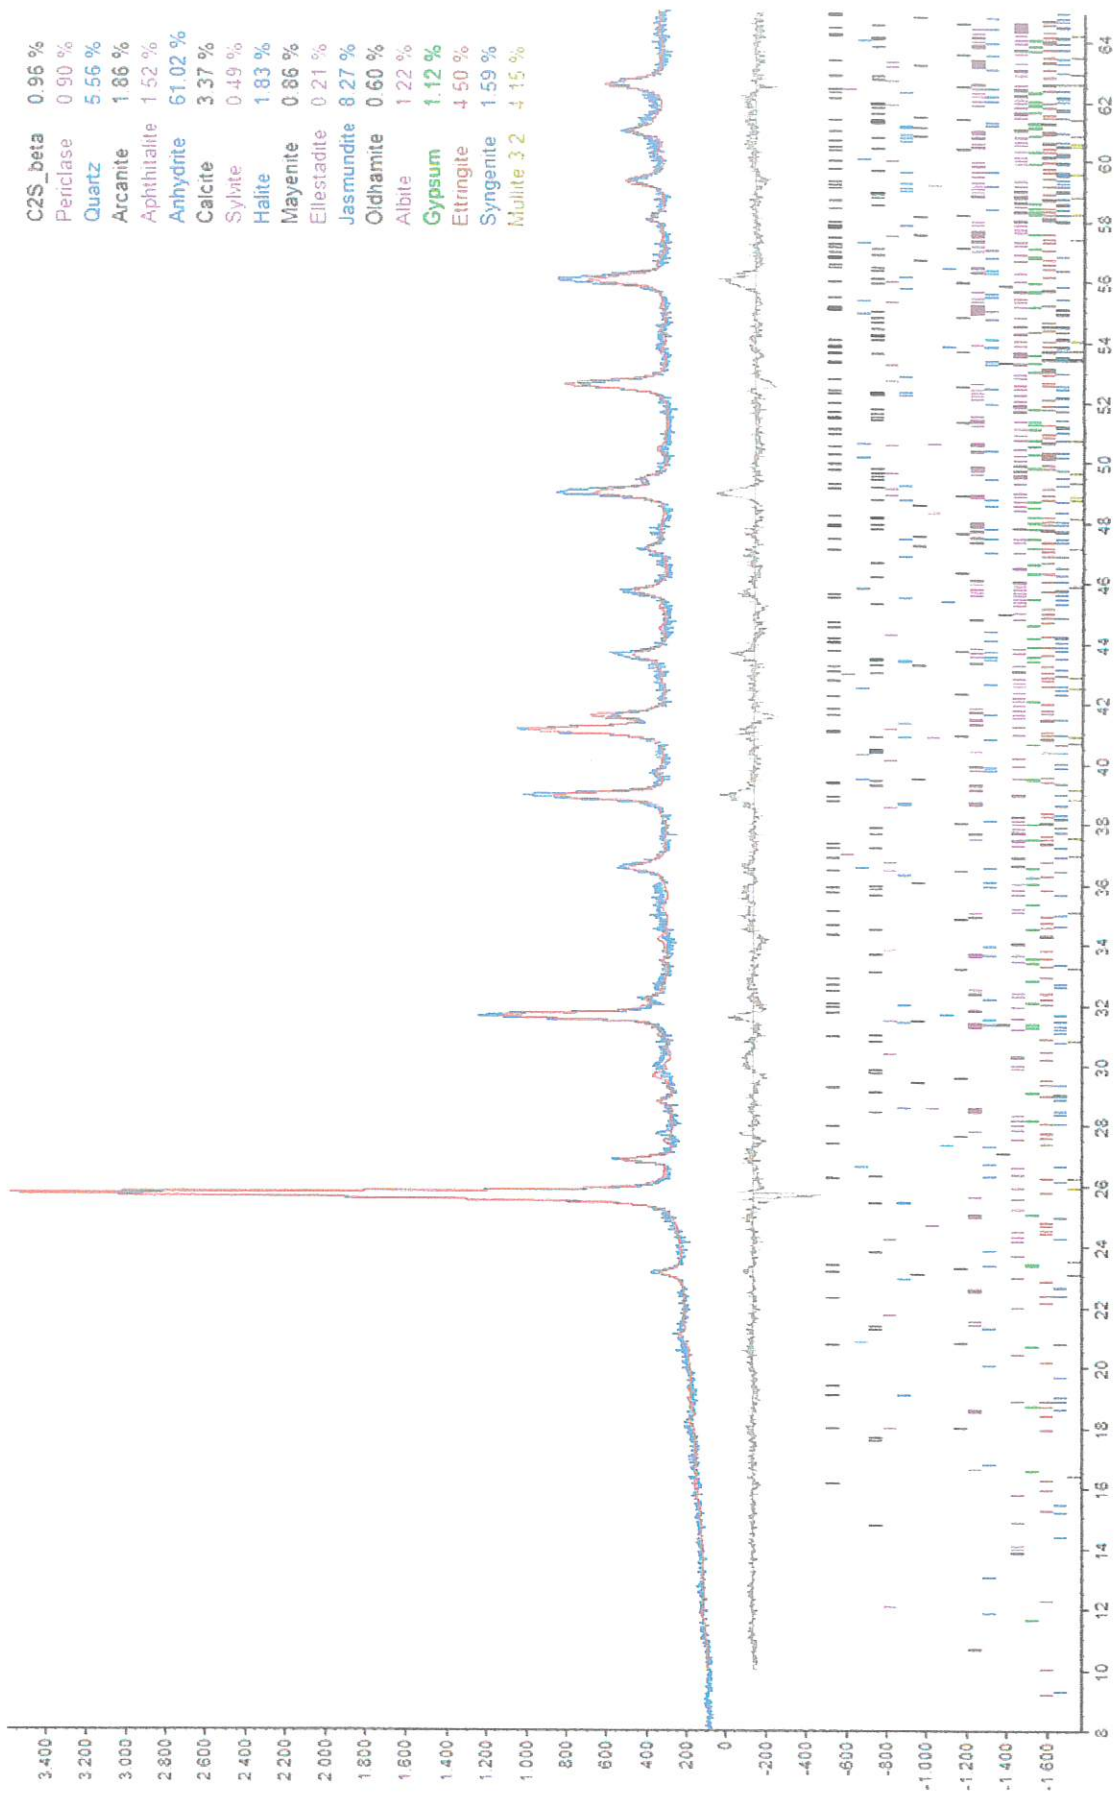
Probe 6

Rwp: 8,35

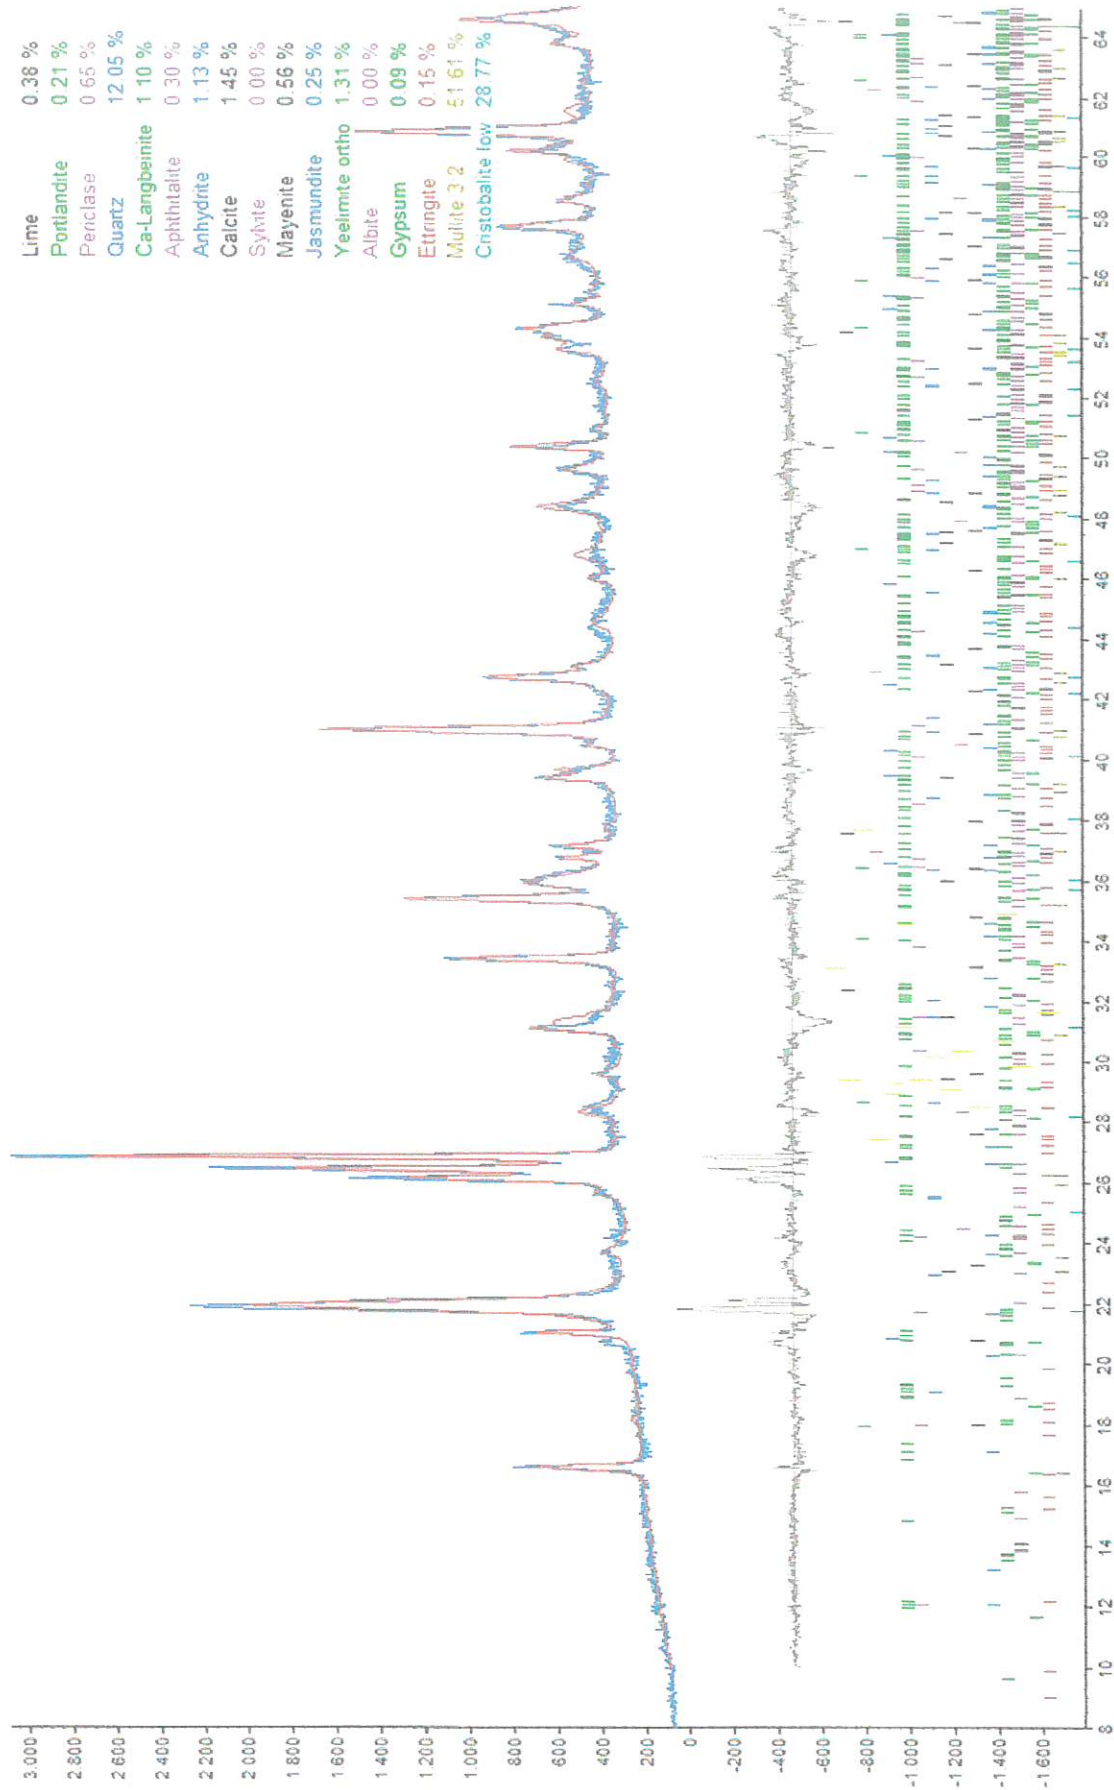
Probe 7

Rwp: 9,12
