## **A CZĘŚĆ OPISOWA**

### **1.0 Ogólny opis zadania inwestycyjnego**

Przedmiot opracowania stanowi projekt przebudowy budynku będącego w zasobach Gminy, na Szkołę Muzyczną I stopnia zgodnie z zakresem umowy Nr 3/2024 z dnia 20.02.2024.

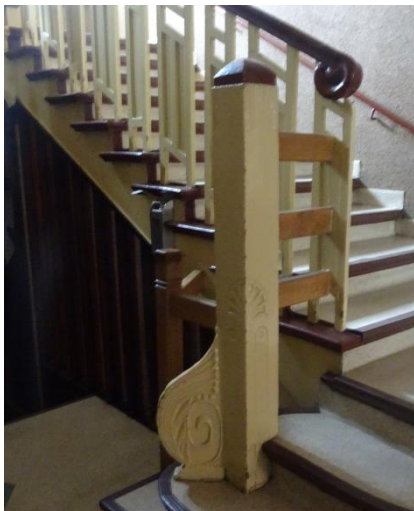
Istniejąca klatka schodowa drewniana z drewnianą balustradą od strony duszy pomalowana jest farbą olejną. Niektóre z elementów klatki posiadają zdobienia snycerskie. Zgodnie z

wytycznymi ekspertyzy p.poż. należy biegi i spoczniki klatki obudować płytą ognioochronną gipsowo - włóknową (np. RIFLEX GLASROCK) pozwalającą na kształtowanie łuków i krzywizn. Warstwy farby olejnej z elementów drewnianych należy usunąć za pomocą dobranego środka chemicznego (w żelu do powierzchni pionowych) i po oczyszczeniu uzupełnieniu ubytków masą szpachlową do drewna i przetarciu drobnoziarnistym papierem ściernym pokryć lakierobejcą.

Widoczne odkształcenia elementów schodów w obrębie biegu i spocznika pomiędzy parterem i pierwszym piętrzem. Odkształcenie ma charakter trwały i świadczy o przekroczeniu stanu granicznego użytkowania. Element zachował bezpieczeństwo konstrukcyjne. Zaprojektowano podparcie spocznika

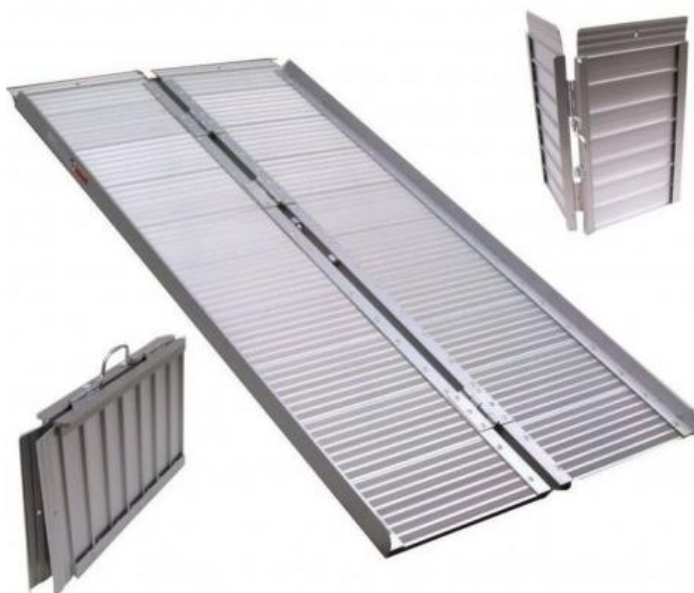
Sala kameralna, znajdująca się na niższym poziomie (-0,29cm) dostępna będzie poprzez salę perkusji i scenę dwiema krótkimi pochylniami (14cm+ 15cm). Pierwsza pochylnia jest stała. Pochylnia ta umożliwi dodatkowo wprowadzenie ciężkich instrumentów perkusyjnych z Sali perkusji na scenę. Drugą pochylnią wprowadzającą ze sceny na widownię będzie rampa składana aluminiowa teleskopowa najazdowa. Zakupiona rampa musi posiadać obowiązujący certyfikat dopuszczenia do stosowania.

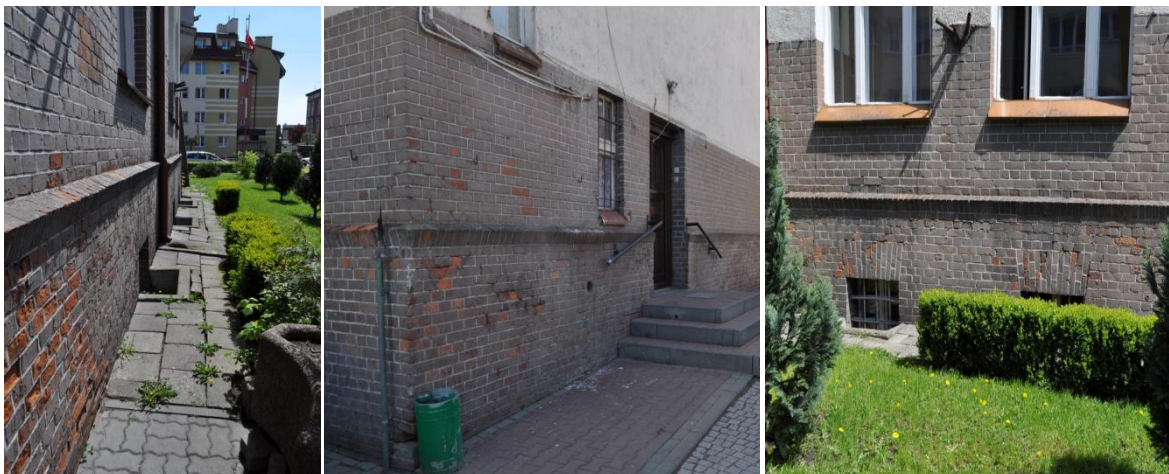
Naprawa i uzupełnianie ubytków na poziomie ceglanego cokołu należy, po nasyceniu muru płynnymi związkami kwasu krzemowego, dokonać renowację i uzupełnienie wątków ceglanych poprzez warstwowe nakładanie mineralnej zaprawy sztukatorskiej wybarwionej w kolo-

rze zbliżonym do istniejącej na cokole cegły klinkierowej. Wzdłuż elewacji zachodniej, południowej i wschodniej należy, na styku ściany z terenem wykonać remont opaski z zachowaniem odprowadzenia wody opadowej z rur spustowych na teren zielony.

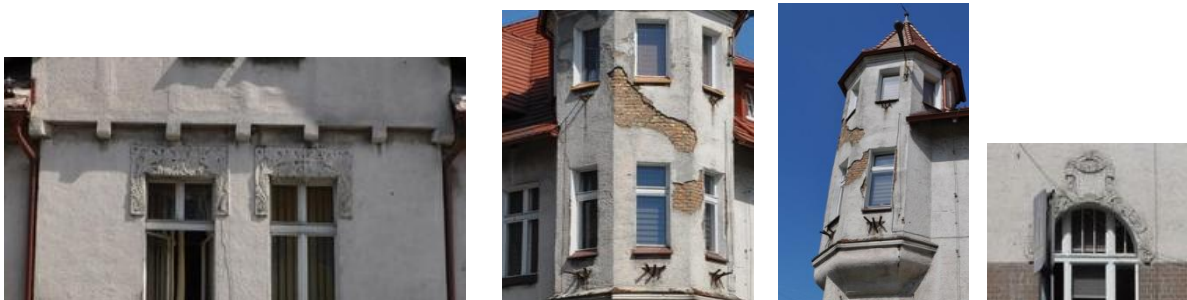
- powyżej ceglanego cokołu należy skuć gładkie tynki i wykonać tynk renowacyjny certyfikowany spełniający wymagania określone w obowiązujących normach. Należy stosować tynk renowacyjny na bazie trasy, wapna i cementu o wysokiej hydrofobowości z dodatkiem mikrowłókien. Równoległe z tynkowaniem ściany należy odtworzyć i uzupełnić elementy sztukatorskie znajdujące się na elewacji.

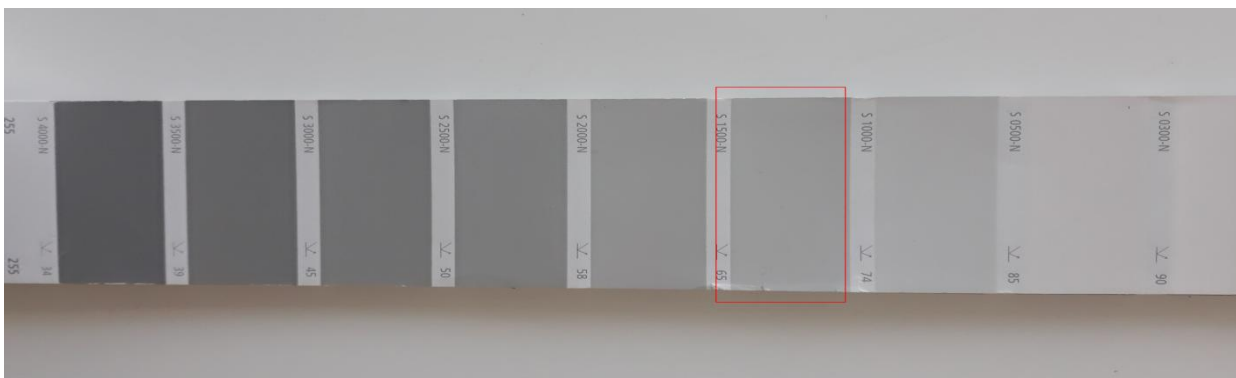
Cokół ceglany – istniejący z cegły klinkierowej oczyszczony i po uzupełnieniu ubytków i wątków ceglanych i fug.

Ściany zewnętrzne - powyżej cokołu ceglanego tynk renowacyjny malowany farbami zolowo - krzemianowymi - kolor wg palety NCS S 1500 -N
