PROJEKT BUDOWLANY

nazwa	Budynek Publicznego Zakładu Opieki Zdrowotnej w Grodzicznie – dostosowanie do potrzeb zwalczania skutków COVID-19
kategoria obiektu	XI
adres	Grodziczno 17b, 13-324 Grodziczno
jednostka ewidencyjna	281203_2 Grodziczno
obręb ewidencyjny	0010 Nowe Grodziczno
numery działek	271/5

PROJEKT ARCHITEKTONICZNO BUDOWLANY

CZĘŚĆ OPISOWA PROJEKTOWANE ROBOTY REMONTOWE I MODERNIZACYJNE

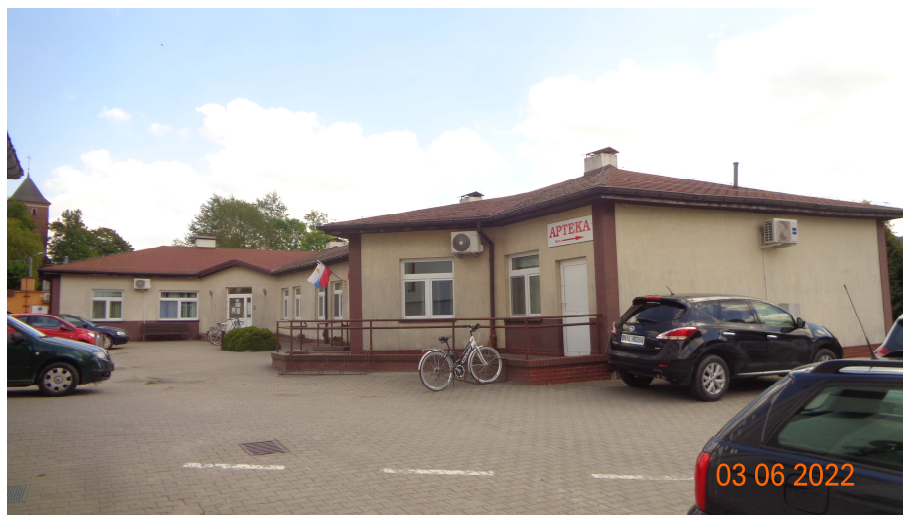
Widok ogólny budynku PZOZ w Grodzicznie

1. licznych pęknięć ścian działowych, w tym okładzin ceramicznych w miejscach występowania pęknięć ścian
2. pęknięcia na styku ściany z ladą w pomieszczeniu rejestracji

Przyczyną występowania pęknięć jest brak odpowiedniego zagęszczenia podłoża gruntowego pod posadzką przyziemia na etapie wykonawstwa. Osiadanie posadzek, na których wymurowano ściany działowe powoduje jednocześnie powstanie niszczących naprężeń ścinających w ścianach

Jako rozwiązanie alternatywne projektuje się stabilizację podłoża gruntowego oraz poziomowanie posadzek w miejscach obniżeń oraz pęknięć ścian działowych co wyeliminuje przyczyny powstawania pęknięć ścian i zapadania posadzek

2. Zszycie ścian w miejscach pęknięć pionowych i ukośnych (po wykonaniu stabilizacji podłoża gruntowego) za pomocą prętów spiralnych średnicy 6mm zgodnie z instrukcją producenta oraz uzupełnienie tynków (ewentualnie dodatkowo zastosować siatkę podtynkową), bądź wykonanie suchych tynków z płyt gipsowo – kartonowych
