PROTOKÓŁ Z ZATWIERDZENIA OKNA WZOROWEGO

Dotyczy zadania pn: „ Książ Wielki, Pałac Myszkowskich w Książu Wielkim, 1585-1595, Wymiana stolarki okiennej (ID 817050)”.

PROGRAM ROBÓT BUDOWLANYCH
dotyczy wymiany stolarki okiennej w zamku na Mirowie w Książu Wielkim

Stolarka okienna w Zamku Mirów w Książu Wielkim

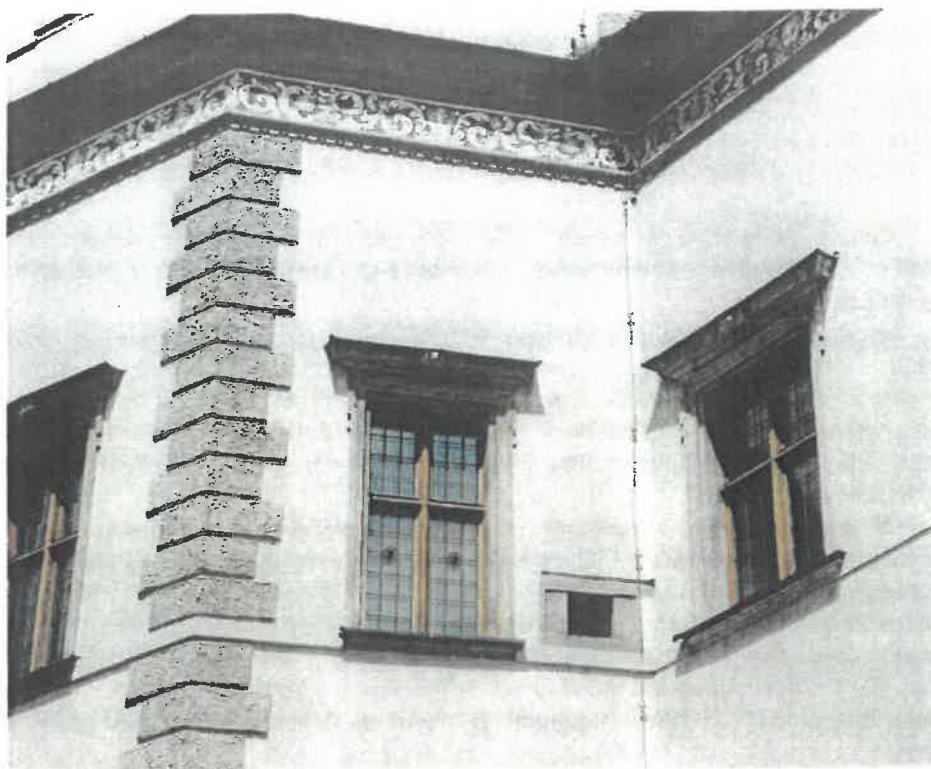
Pałac biskupów krakowskich w Kielcach. Okna ze stałym słupkiem i ślemieniem w postaci mocno zaznaczonego półwałka. Skrzydła okienne oszklone w ołowiu prostokątnymi szybami." Światło" krosna równe światłu węgaraków, w elewacji widoczne są tylko ramiaki skrzydeł. (Fot. z Internetu)

Formą w widoku zbliżoną do powyższego opisu, wydają się być odtworzone wczesnobarokowe okna pałacu biskupiego w Kielcach.

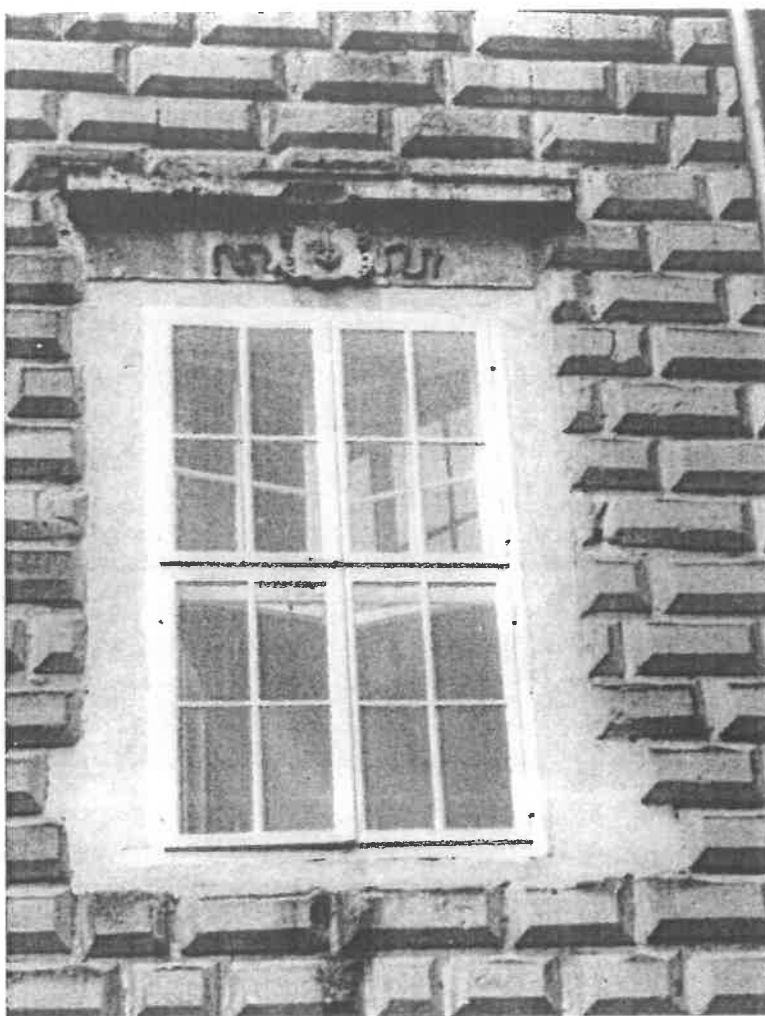
Il. nr 5 Zamek Mirów. Fot. Zbliżenie. Okna na I p. krosnowe zdwojone lub ościeżnicowe, otwierane na zewnątrz, szesnastopodziałowe. Węgarki kamienne usunięte? zatynkowane? poza renesansowym nadprożem. Archiwum WKZ Kraków. Fot. 1955 T. Chrzanowski

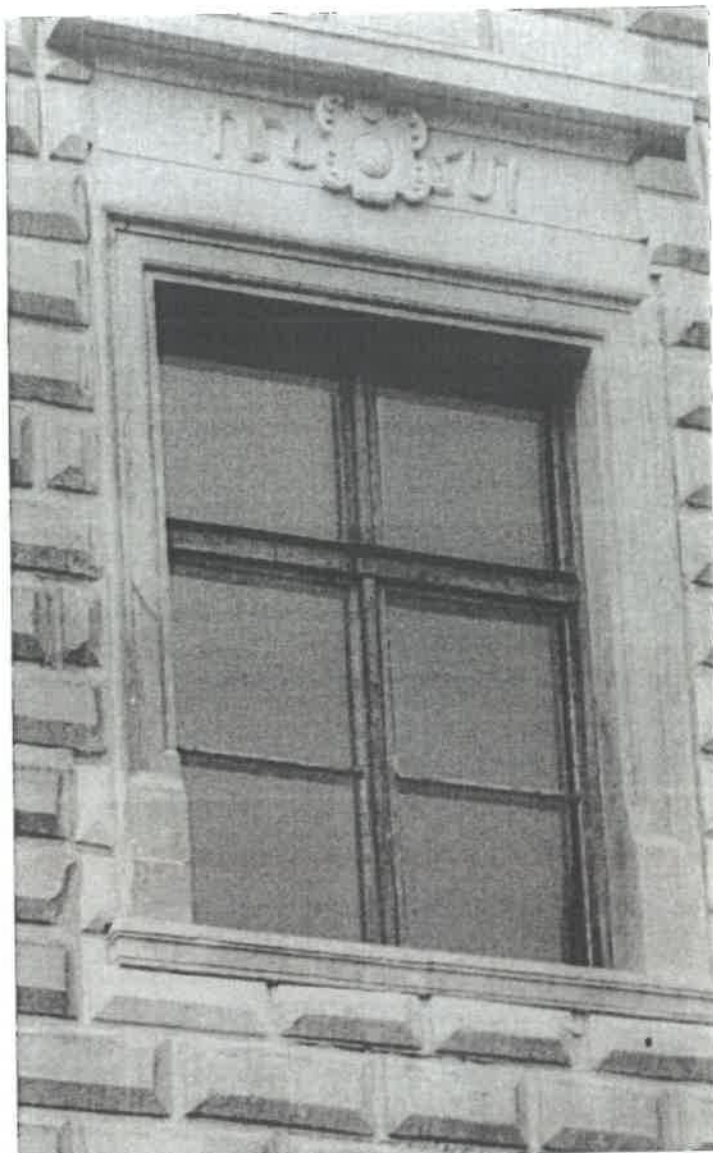
Il. nr 9. . Pałac Mirów w Książu Wielkim. Okna i elewacja po pracach konserwatorskich, zbliżenie, listwę przymykową odczytuję jako wałek o półkolistym przekroju..
Fot. T. Chrzanowski, 1963.

Otwory okienne po konserwacji, kamieniarka odtworzona, stolarka okienna w układzie pierwotnym – skrzydła otwierane do wewnątrz, listwa przymykowa w kształcie wałka o półkolistym przekroju imituje w zamiarze słupek stały występujący w oknach renesansowych i barokowych, gładkie całkowicie ślemię nawiązuje do identycznych rozwiązań w oknach barokowych, krosno okienne ukryte za zegarkami (światło krosna równe światłu węgarków). Brak podziału powierzchni szklonych podyktowany był zapewne funkcją użytkową w budynku szkolnym. Okno nosi cechy projektu przemysłanego pod względem stylistycznym i użytkowym. Do pełnego wyrazu stylowego brakuje bardziej wyrazistego zaznaczenie półokrągłej listwy przymykowej oraz rozbicia powierzchni szkła na drobne tafle (arkusze, gomółki), właściwe wymiarowo dla epoki renesansu , manieryzmu i wczesnego baroku.

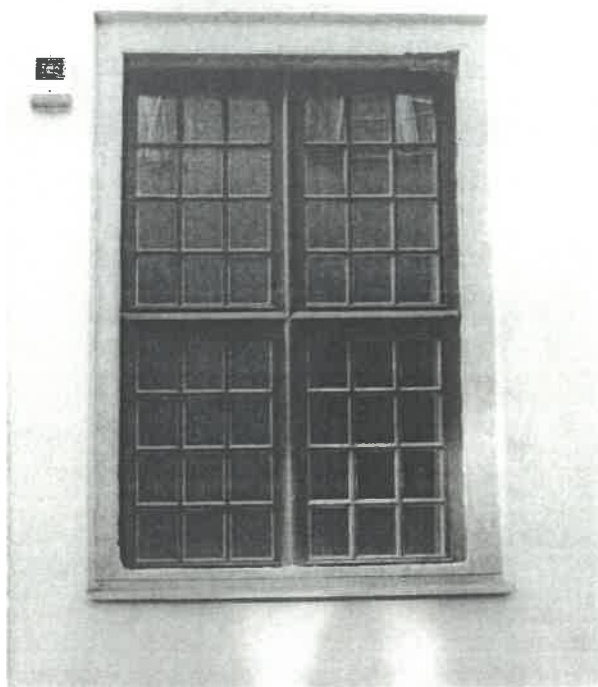
II. 13,14. Kraków, kamienica Arcybractwa Miłosierdzia przy ul. Siennej. Odtworzone w roku 2012 okna wg archiwalnego opisu z w. XVIII. Zamiast szprosów ołowianych zastosowano zastępczo drewniane

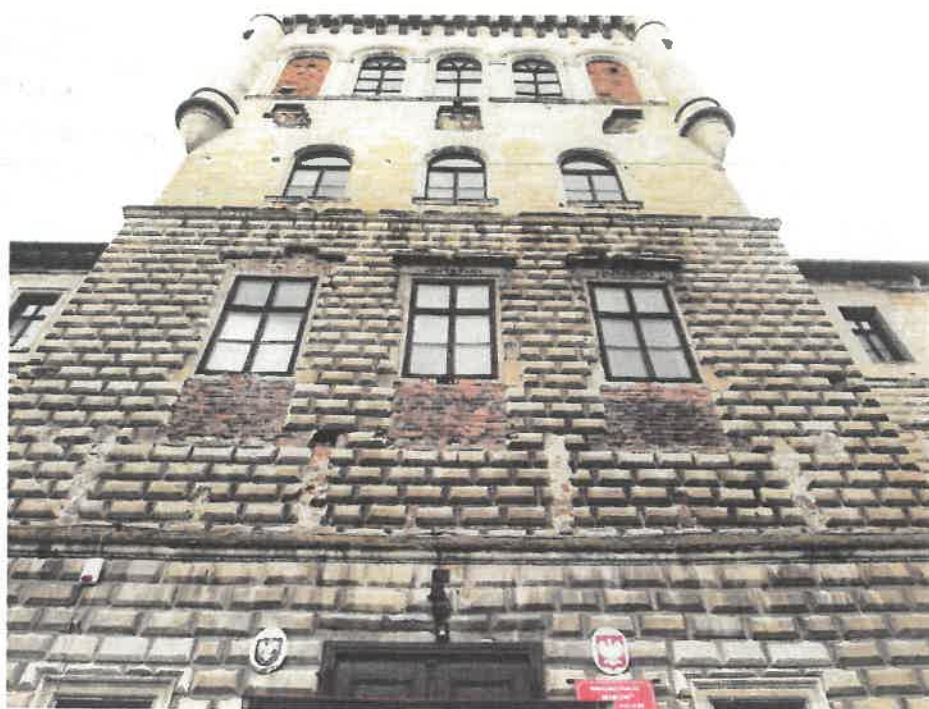
II.13. Elewacja frontowa , ryzalit środkowy – ślady po wspornikach balkonu i zamurówki wyjść balkonowych; zamurowane skrajne okna III piętra .

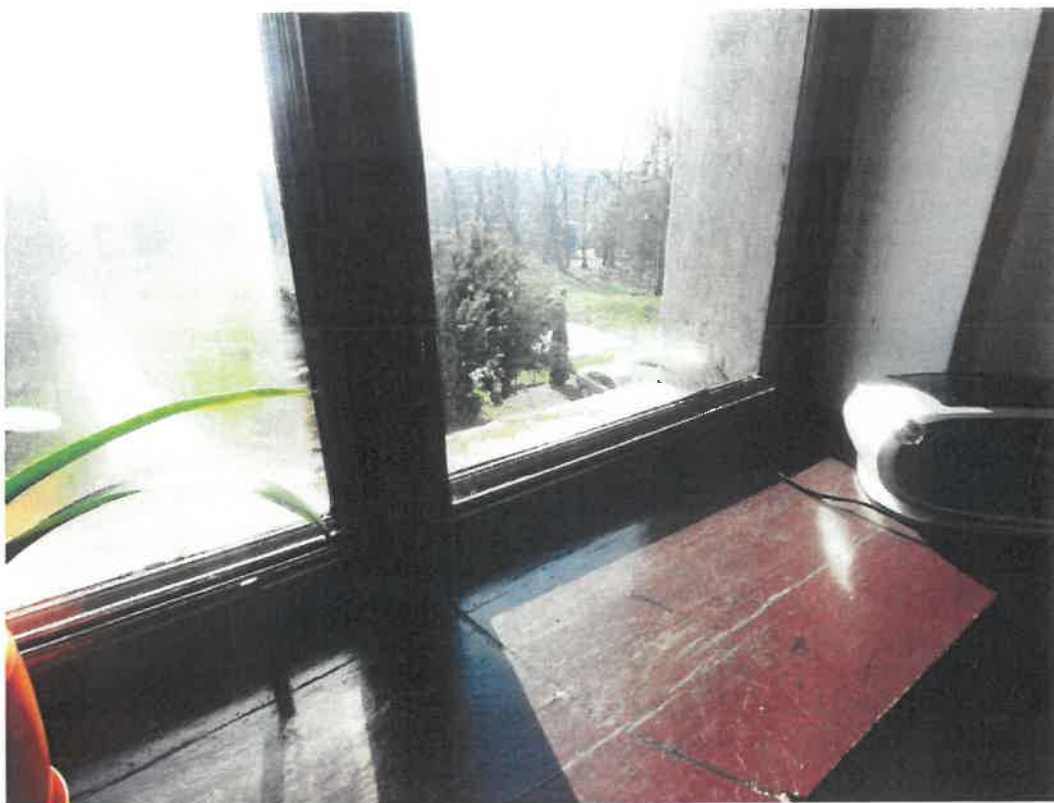
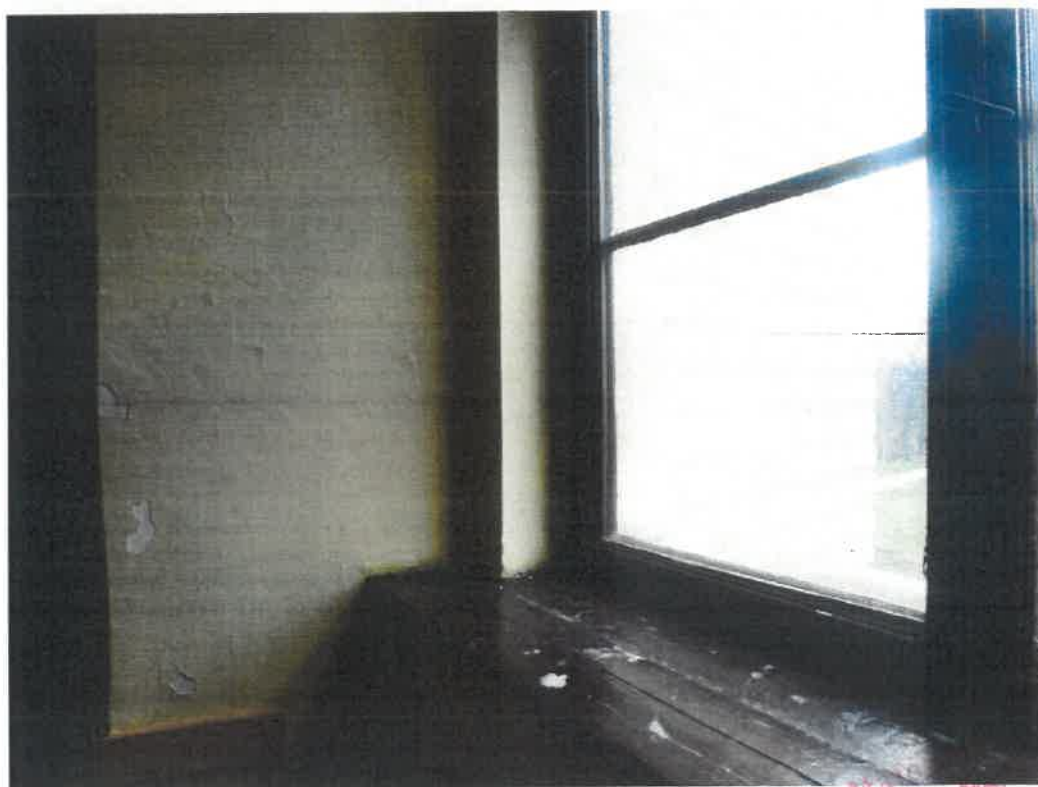
II.17. Okna zespolone pomieszczeń na I piętrze , przy ryzalicy środkowym – widoczny stan drewnianych ościeżnic i parapetów okiennych.

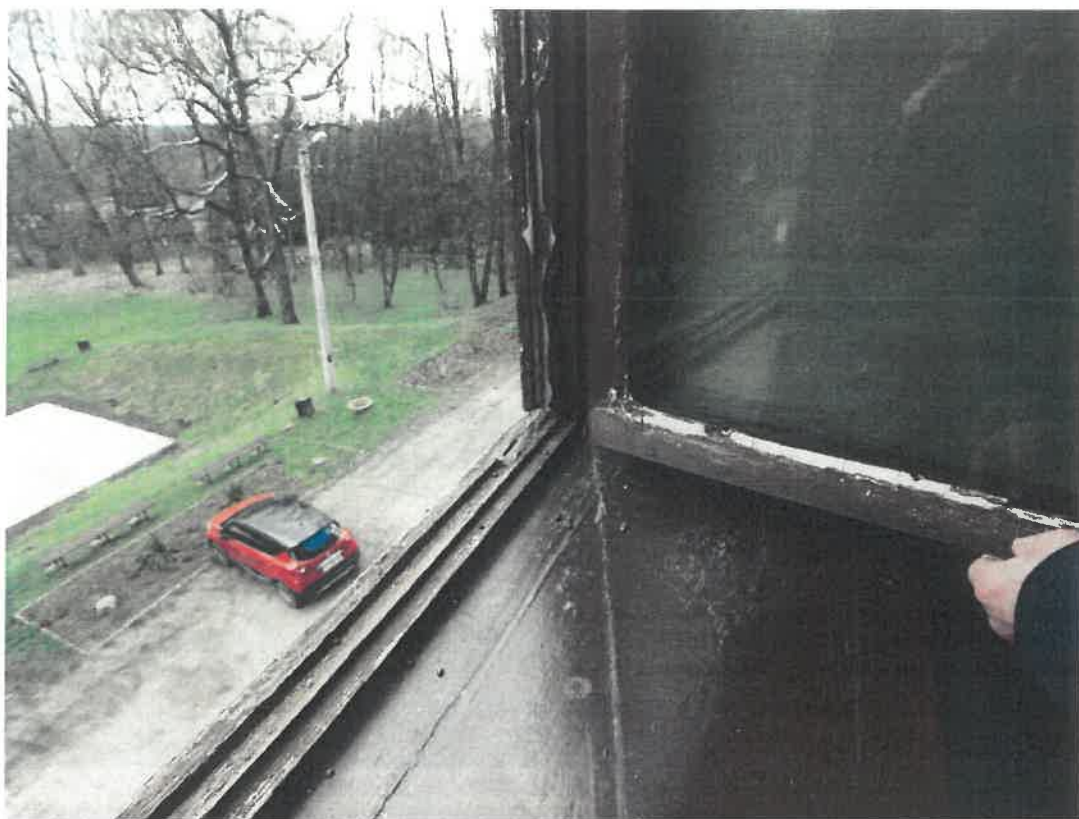
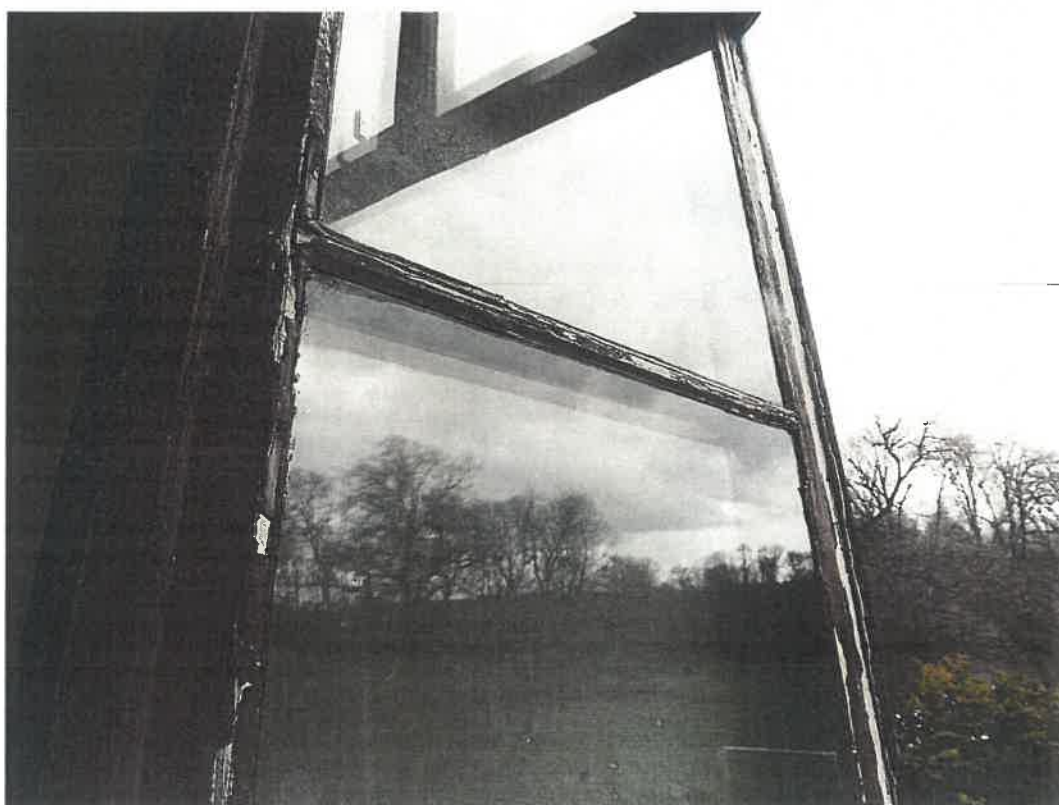
II.18. Okna zespolone pomieszczeń na I piętrze, widoczne ubytki kitów, łuszczenie się farby.
