**„INWESDIM”**

Nazwa zamierzenia budowlanego	<b>PRZEBUDOWA GMINNEGO OŚRODKA KULTURY, SPORTU I REKREACJI /DAWNEGO ZABYTKOWEGO KASYNA OFICERSKIEGO/</b>
Adres obiektu	48-316 Łambinowice, ul. Muzealna 1
Kategoria obiektu budowlanego	IX
- nazwa jednostki ewidencyjnej, - nazwa i numer obrębu ewidencyjnego - numery działek ewidencyjnych, na których obiekt jest usytuowany	Jednostka ewidencyjna: ŁAMBINOWICE obręb: Łambinowice 0006 k.m. 3, działki nr 592/9 i 592/26
Imię i nazwisko lub nazwę inwestora, adres inwestora	GMINA ŁAMBINOWICE 48-316 Łambinowice, ul. Tadeusza Zawadzkiego 29
Spis zawartości projektu budowlanego	1/ Projekt zagospodarowania terenu 2/ Projekt architektoniczno-budowlany 3/ Załączniki projektu budowlanego: opinie, uzgodnienia, pozwolenia i inne dokumenty, BIOZ

## PROJEKT ZAGOSPODAROWANIA TERENU

## PROJEKT ARCHITEKTONICZNO-BUDOWLANY

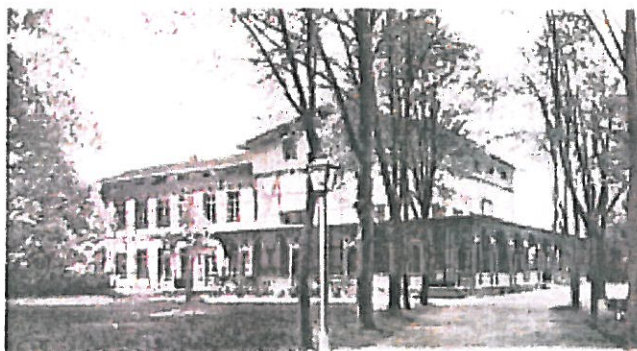
Widok analizowanego budynku z roku 1890.

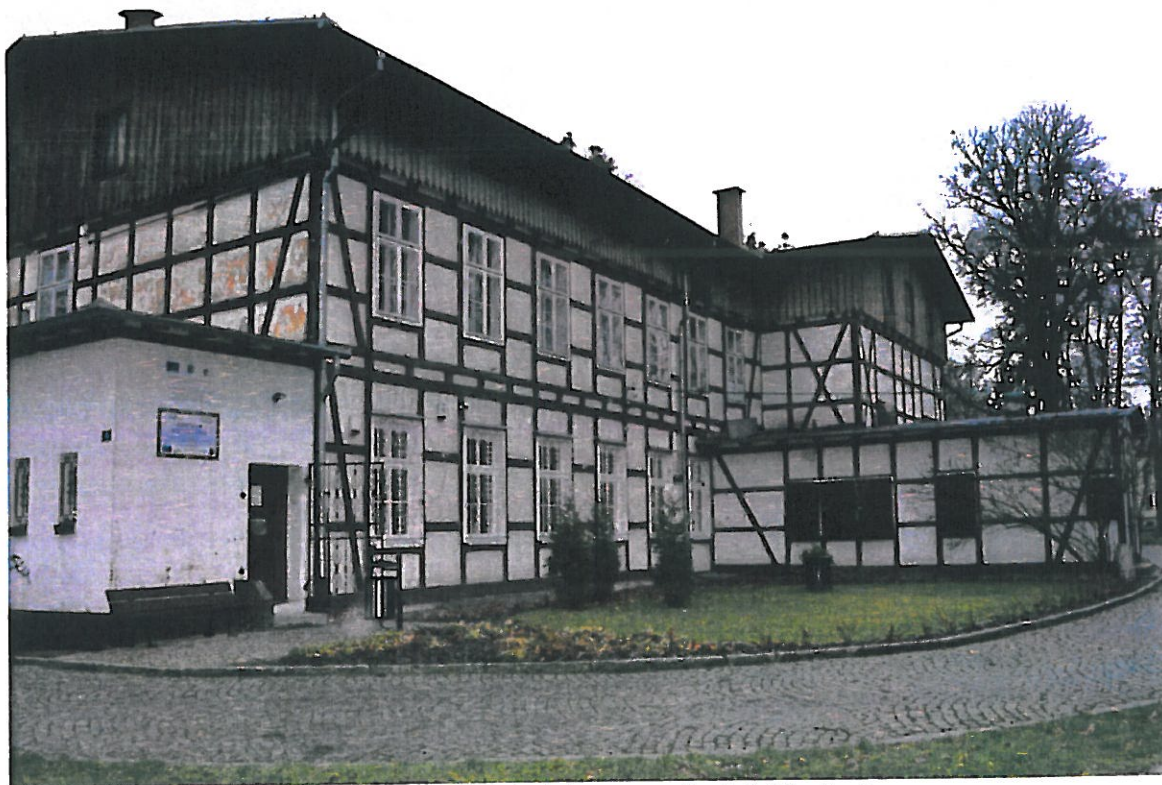
Widok elewacji południowo-wschodniej budynku.

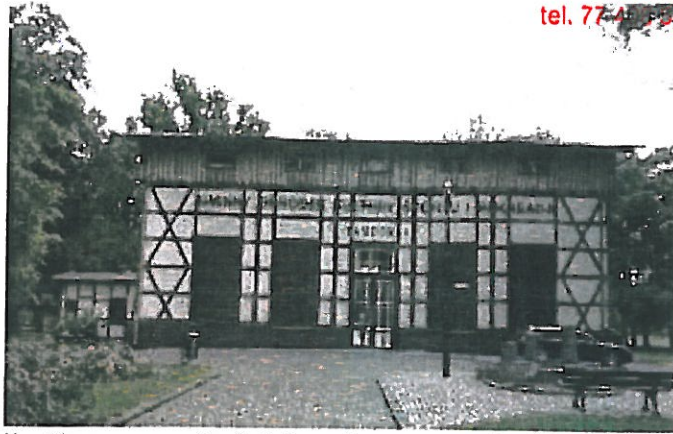
Widok elewacji północno-wschodniej analizowanego budynku (od strony dojazdu).

*Elewacja frontowa północno-wschodnia* sali 5 osiowa. Oś centralną stanowią drzwi wejściowe z naświetlem prowadzące z poziomu terenu oraz symetrycznie zlokalizowane po 2 osie po obu stronach wejścia. Na osiach okna wysokie z naświetlem i późniejszymi drewnianymi okiennicami. Na poziomie poddasza okna prostokątne ulokowane na osi okien parteru. Z lewej strony dobudówka parterowa, mieszcząca pierwotnie kuchnię z 3 osiami: drzwi i 2 okien.

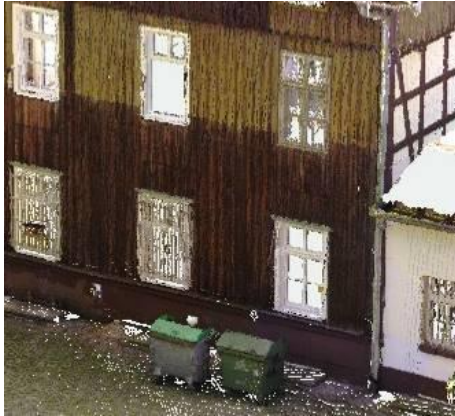
Rys. 1. Zeskanowany fragment elewacji

na wartościach współrzędnych lokalizowanych punktów pomiarowych, które składają się na bryłę skanowanego elementu. Skanowanie przestrzenne jest jedną z technik lub elementem pomocnym przy tworzeniu obiektów trójwymiarowych, a także digitalizacji obiektów delikatnych, podatnych na uszkodzenia mechaniczne. Poniżej zamieszczono wyniki skanowania badanego budynku (Rys. 1 - 5).

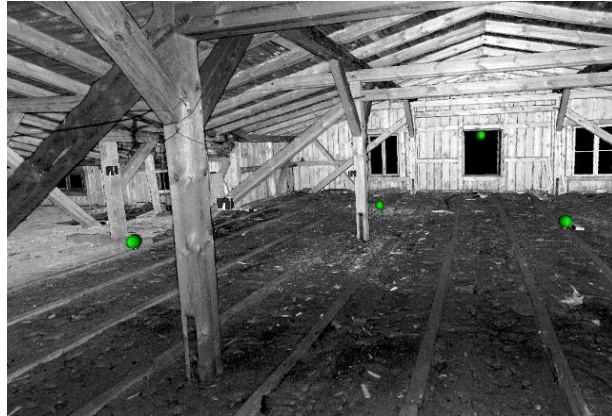
Rys. 2. Skan strychu wraz z więźbą dachową

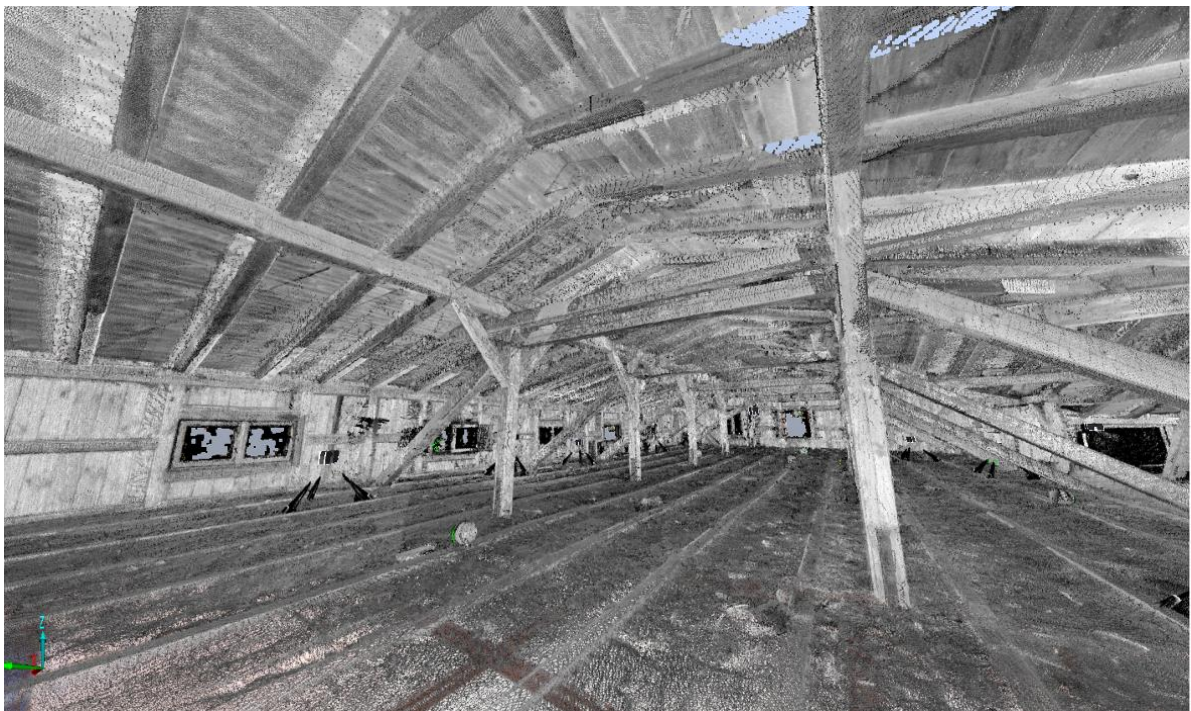
Rys. 3. Skan więźby dachowej.

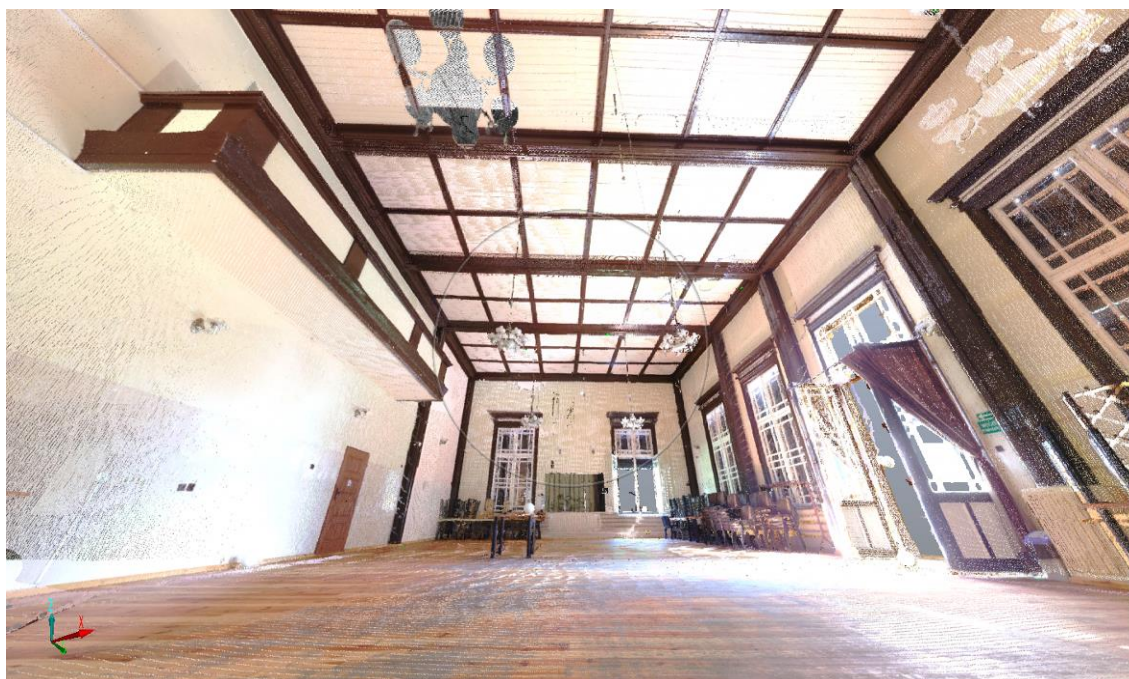
Rys. 4. Skan wnętrza sali.

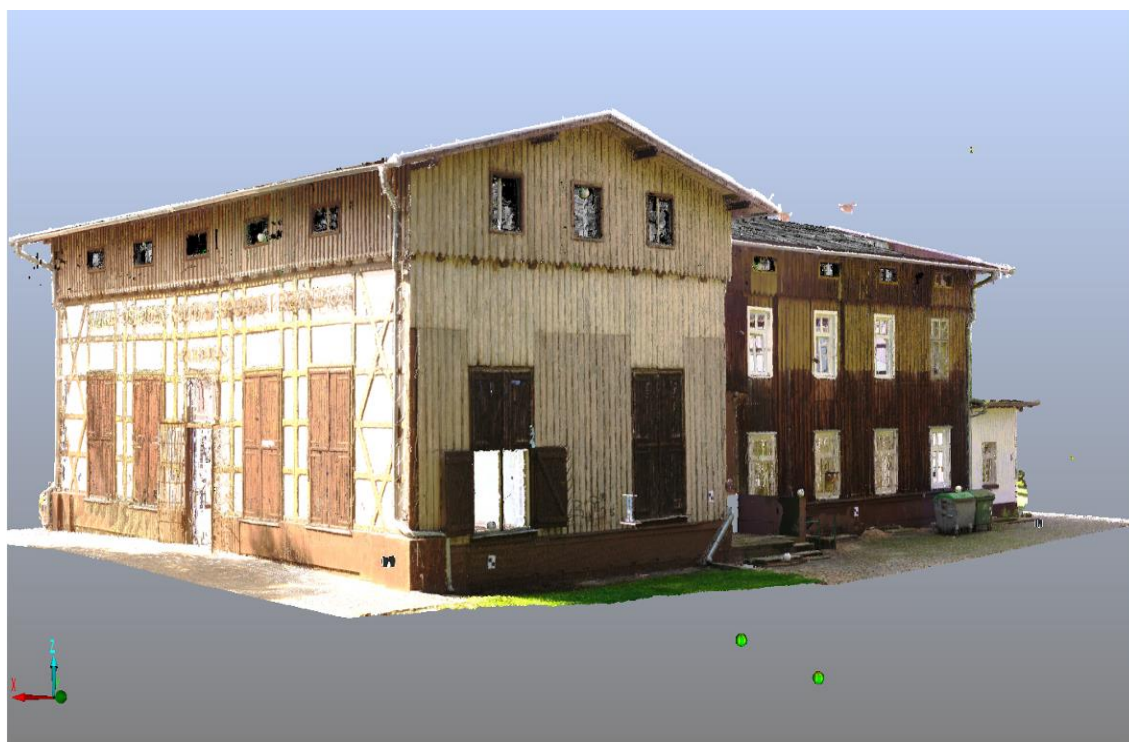
Rys. 5. Skan elewacji.

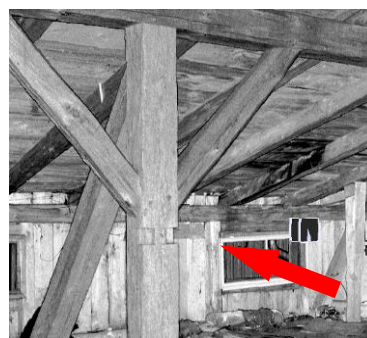
Rys. 8. Ubytki w słupie.

W konstrukcji więźby dachowej występują liczne ubytki (Rys. 7, 8) oraz wtórne przeróbki i wzmocnienia (Rys.9, Fot.62). Stan ten wygenerował liczne zniekształcenia geometrii i ugięcia elementów konstrukcyjnych więźby dachowej (Rys. 10, 11). W załączniku fotograficznym, uszkodzenia pokazane zostały na Fot. 58-62.

Podczas prac naprawczych należy przywrócić pierwotny kształt i wiązania konstrukcji więźby dachowej, uzupełniając, wszystkie brakujące elementy konstrukcyjne, wymieniając elementy skorodowane oraz wzmacniając elementy o osłabionych przekrojach lub wiązaniach. Drewno, przewidziane do wzmocnień lub wymian powinno zostać wyselekcjonowane, o klasie wytrzymałości nie mniejszej niż C24 (dawne oznaczenie K33).

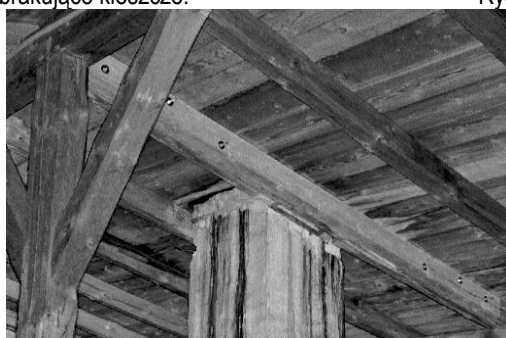
Rys. 9. Wzmocnienie krokwi.

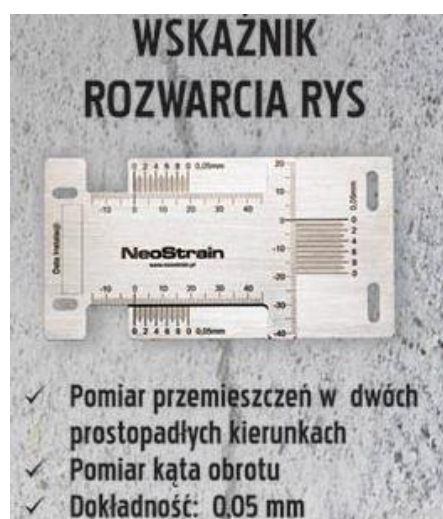
Na spękanych ścianach, nawet po przeprowadzeniu ich remontu zaleca się miejscowo założenie wskaźników rozwarcia rys, które pozwolą na obserwację **zmian w rozwarciach pęknięć, w dwóch prostopadłych kierunkach**. Wykorzystanie zależności geometrycznych umożliwi tu również wyznaczenie kąta obrotu oddzielonych pęknięciem części konstrukcji. Rozdzielczość odczytu wskaźnika wynosi 0,05mm, a zakres pomiarowy od -15mm do +20mm. Producentem i dostawcą takich wskaźników jest F-ma NeoStrain z Krakowa.

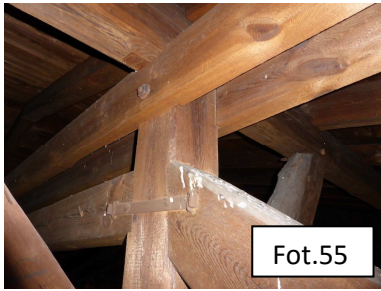
Fot.54

- w wielu miejscach więźby dachowej występują uszkodzenia lub „poluzowanie” połączeń elementów drewnianych, co wymaga ich pilnej naprawy i scalenia a także uzupełnienie łączników (Fot.54) oraz brakujących elementów w miejscach pierwotnej ich lokalizacji (Fot.59-61), po wcześniejszym zinventaryzowaniu tych miejsc i graficznym (projektowym) rozwiązaniu problemu,
