*Roboty polegające na usunięciu odpadów materiałów budowlanych  
składowanych  
w piwnicy budynku nr 2 Browaru w Myślicinku  
położonego przy ul. Konnej w Bydgoszczy  
działka nr 4/1 obręb ew. nr 363*

**EKSPERTYZA TECHNICZNA**

*dotycząca możliwości  
usunięcia odpadów materiałów budowlanych  
z piwnic budynku nr 2 Browaru położonego w Bydgoszczy przy ul. Konnej  
działka nr 4/1 obręb ew. nr 363*

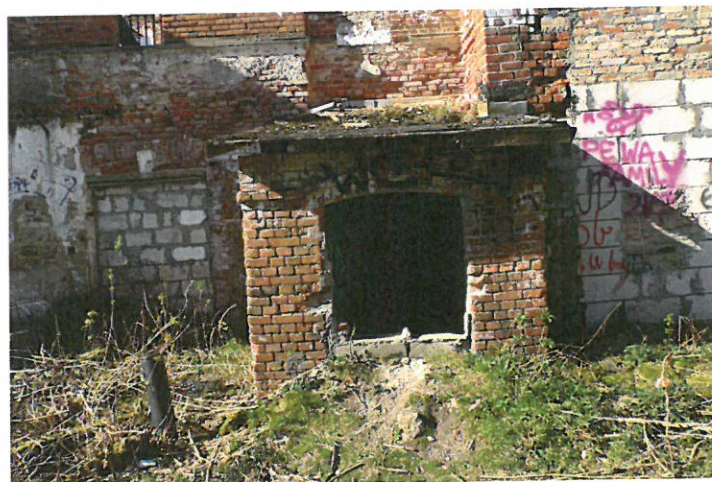
Zdjęcie nr 2.  
Wejście do piwnic

Przed wejściem do budynku występuje podwyższenie usypane z gruntu. Grunt należy usunąć do poziomu ostatniego stopnia schodów. Patrz zdjęcie nr 2.

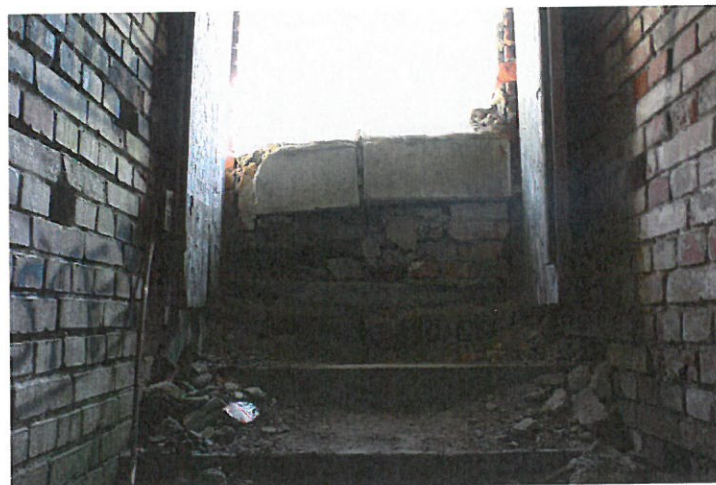
Po usunięciu gruntu zostanie odkryty niski murek na szerokości otworu drzwiowego. Murek uniemożliwia swobodne wyjście z piwnicy i dlatego należy go rozebrać. Patrz zdjęcie nr 6.

Zdjęcie nr 6.  
Schody do piwnicy - widok fragmentu ściany z cegły i pustaków grubości 25 cm do rozbiórki - wysokość 70 cm, szer. 110cm

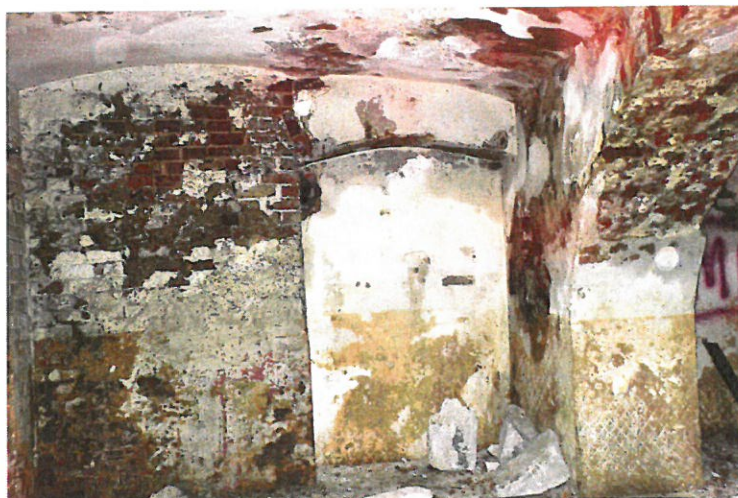
Dla przygotowania drogi transportowej należy wyburzyć zamurowane ścianką przejście z cegły grubości 25 cm.

Zdjęcie nr 9.  
Pom. nr 1. Widok na fragment ściany do rozbiórki, ściana z cegły grubości 25 cm - wysokość 250 cm, szer. 138 cm

### 5.8 Wyburzenie zamurowania przejścia między pom. nr 1 a pom. nr 5 - patrz zdjęcie nr 9 i nr 25.

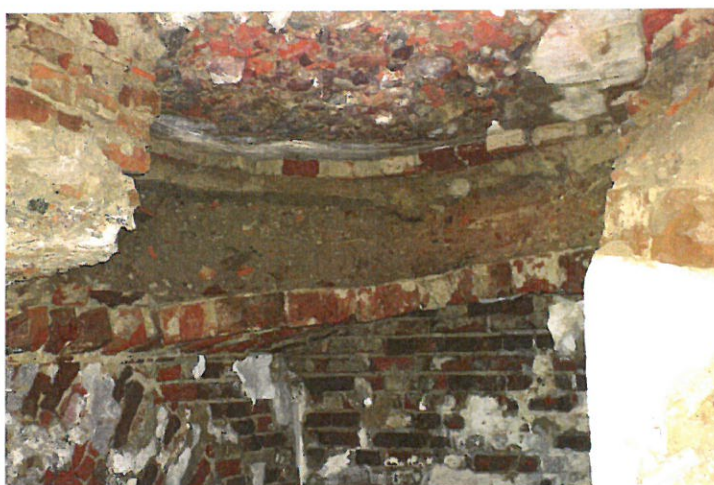
Stan konstrukcji fundamentów, ścian i stropów piwnic można uznać za dobry. Nastąpiło odspojenie (zawalenie) części stropu ceglanego nad piwnicą (sklepienia) między pomieszczeniem nr 1 i nr 2 oraz zawalenie stropu drewnianego w części pomieszczenia nr 2 (zdjęcia nr 11÷16). Degradacji uległo również nadproże łukowe w pomieszczeniu nr 3 (zdjęcie nr 19). Miejsca te wskazano również na załączonym rysunku.

Zdjęcie nr 11.  
Pom. nr 2. Widok na zawalony strop z cegły

### 5.7 Wykonanie zabezpieczenia (podparcia) częściowo zawalonego stropu i podciągu między pom. nr 1 i 2

Między pomieszczeniami nastąpiło częściowe zawalenie sklepienia i znajduje się utrudniająca przejście sterta ziemi i gruzu. Ten fragment z obu stron należy odgrodzić od reszty pomieszczeń a od strony schodów zabezpieczyć drewnianymi stemplami i legarami. Tę strefę należy całkowicie wyłączyć z ruchu.

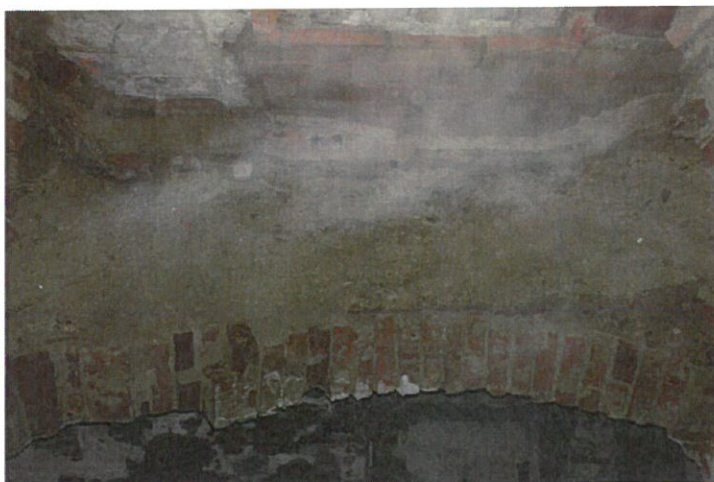
Zdjęcie nr 12.  
Pom. nr 2. Widok na zawalony strop z cegły

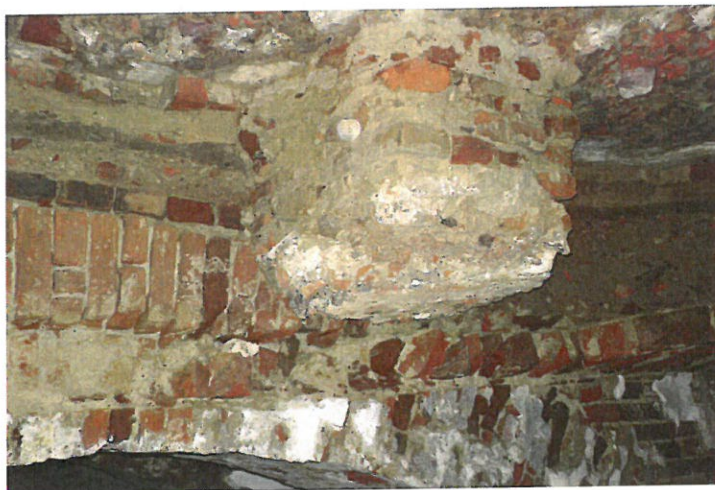
Zdjęcie nr 13.  
Pom. nr 2. Widok na zawalony strop z cegły

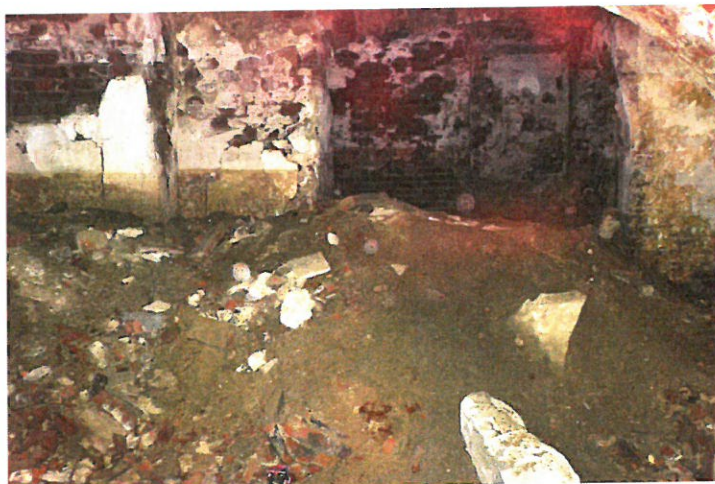
Zdjęcie nr 14.  
Pom. nr 2. Zwałowisko gruzu ze stropu z cegły

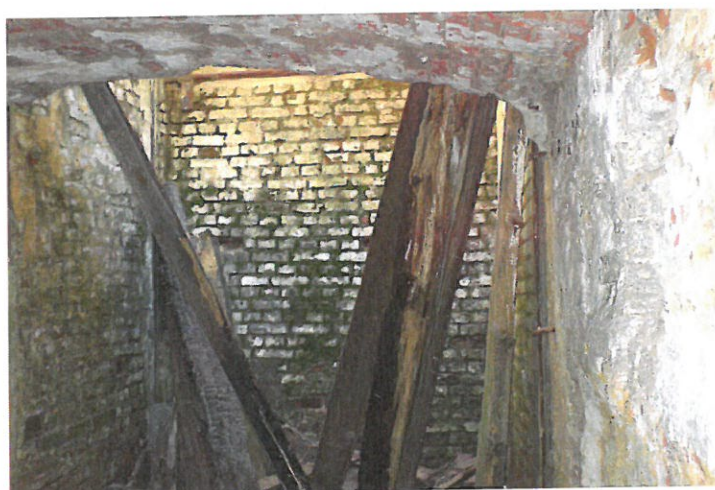
Zdjęcie nr 15.  
Pom. nr 2. Widok zwałowiska stropu drewnianego

Należy zabezpieczyć te fragmenty stropu i podciągów krążynami drewnianymi.

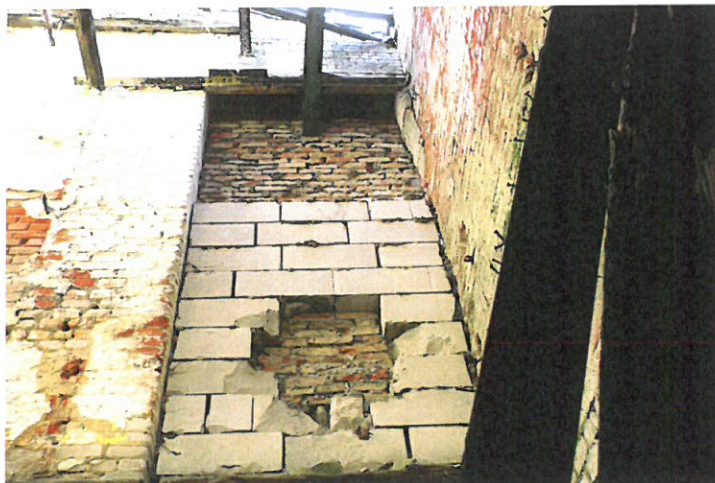
Zdjęcie nr 16.  
Pom. nr 2. Widok zwalonego stropu drewnianego

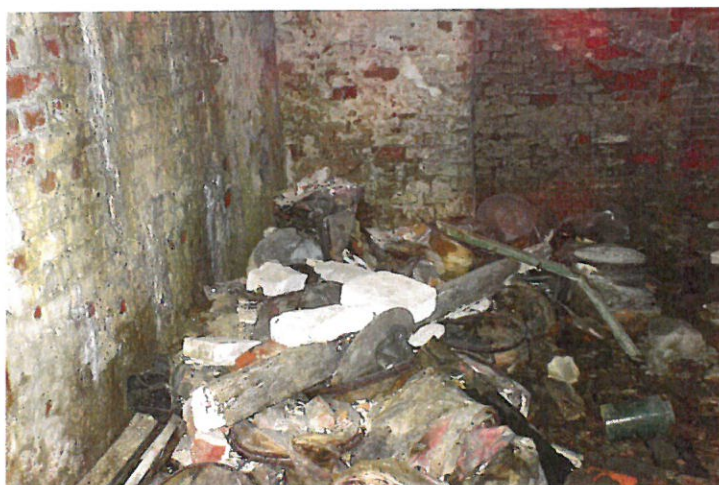
Zdjęcie nr 17.  
Pom. nr 3. Widok pomieszczenia z odpadami

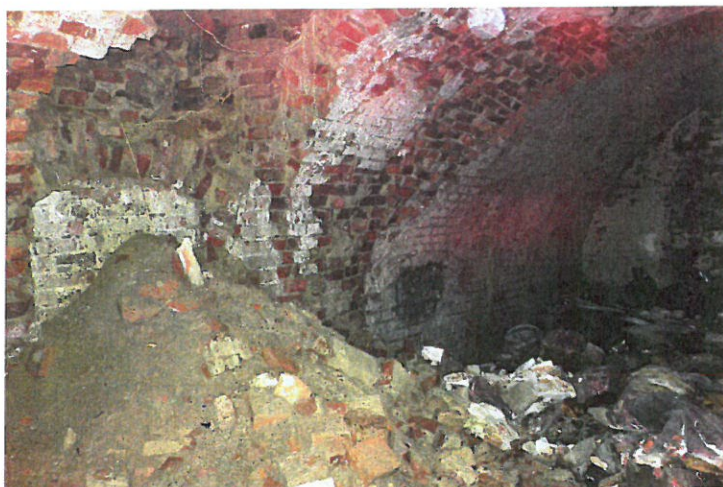
Zdjęcie nr 19.

Pom. nr 3. Widok pomieszczenia z odpadami

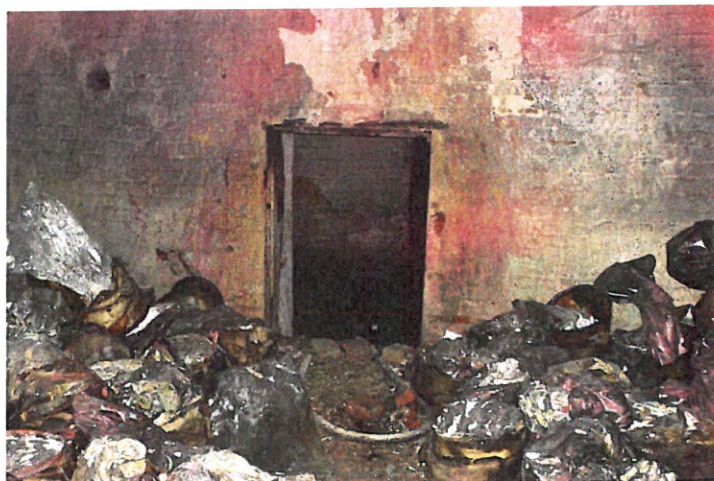
Zdjęcie nr 34.  
Pom. nr 8. Widok pomieszczenia z odpadami. Otwór znajduje się 85 cm na poziomem posadzki korytarza nr 9.

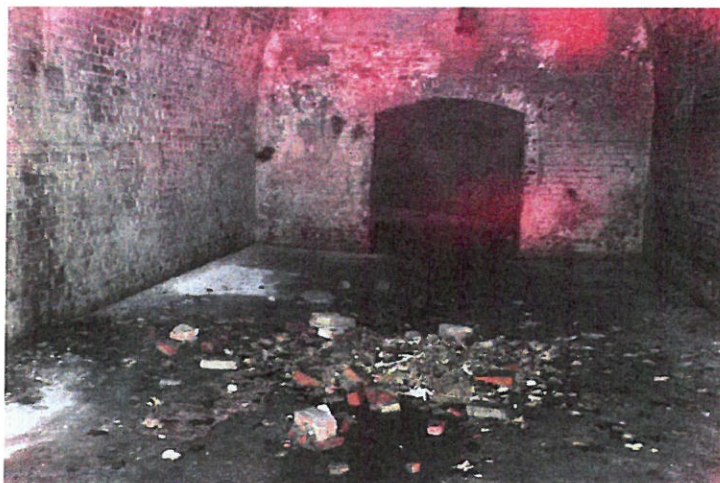
Uwaga: W pomieszczeniach nr 13, 17, 19 i 23 znajdują się nieliczne odpady typu beczki pcv, elementy stalowe i drewniane a także (pod świetlikami) gruz ceglany i zbutwiałe liście.

Zdjęcie nr 60  
Pom. nr 17. Liście i cegły ze świetlika

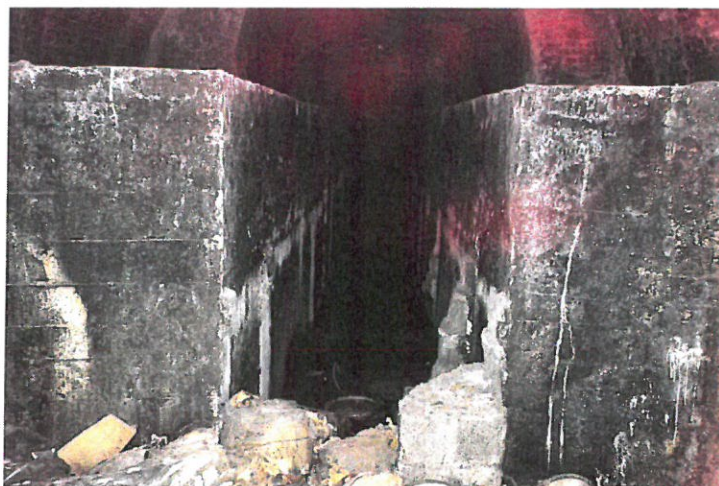
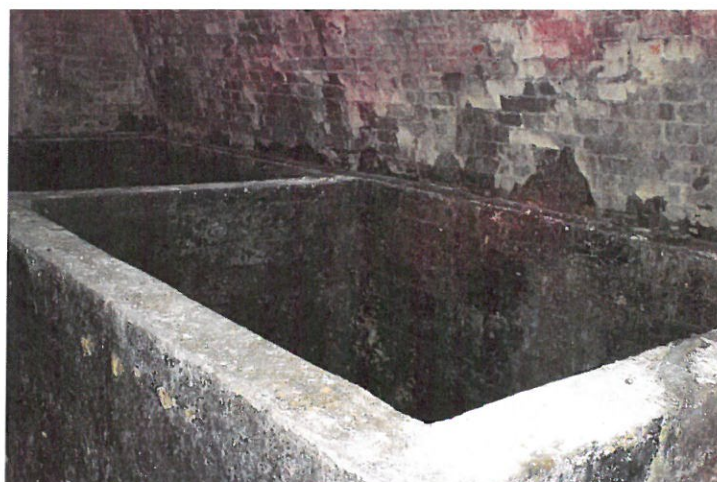
W pomieszczeniu nr 18, 19 i 20 usytuowane są kadzie fermentacyjne żelbetowe o wysokości 210 cm.

Zdjęcie nr 61  
Pom. nr 18, 18, 20. Widok na kadzie żelbetowe.

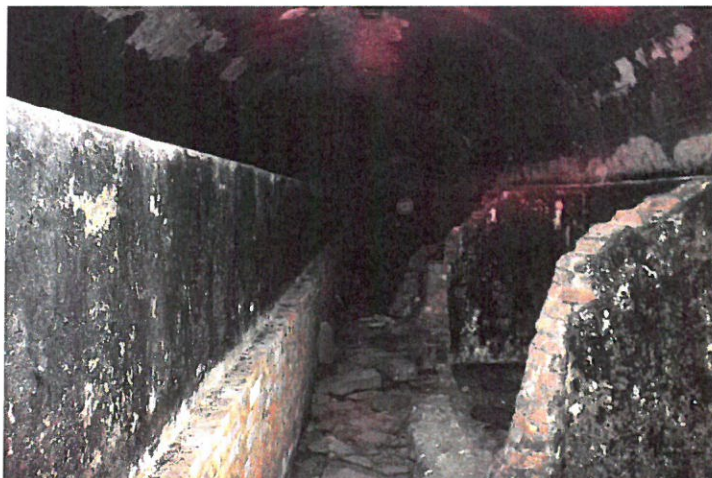
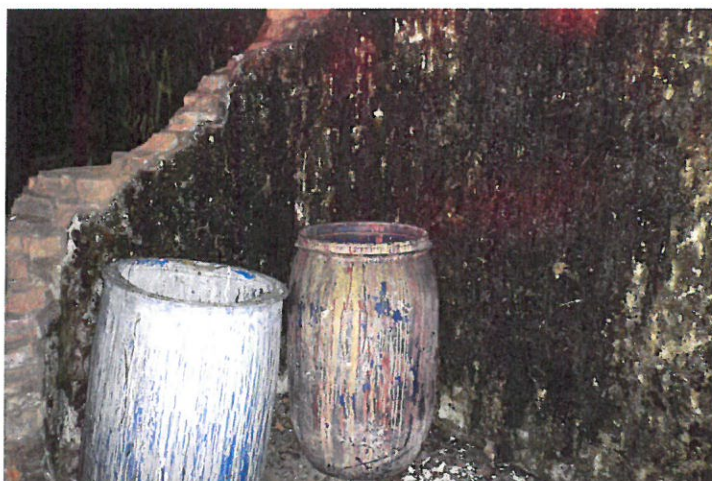
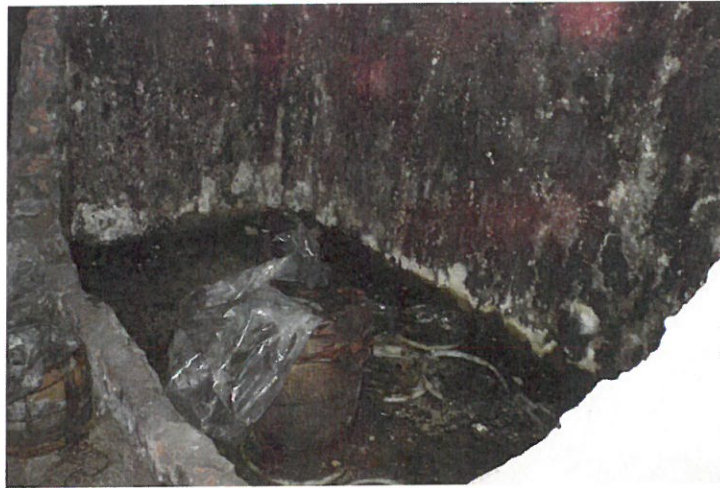
W pomieszczeniu nr 23 zlokalizowane są (częściowo rozebrane) kadzie murowane z cegły o wys. 200 cm.

Zdjęcie nr 71  
Pom. nr 23. Kadzie murowane.
