INWENTARYZACJA DENDROLOGICZNA I GOSPODARKA ISTNIEJĄCYM DRZEWOSTANEM kolidującym z projektowaną siecią kanalizacji sanitarnej

**Inwestycja: budowa sieci kanalizacji sanitarnej w ul. Wrzosowej w Komorowie-
Wsi na odcinku od istniejącej końcówki sieci kanalizacji sanitarnej na wysokości
dz. ew. nr 163 z obrębu 0004 w Komorowie-Wsi przy ul. Wrzosowej do
wysokości dz. ew. nr 182/1, wraz z odcinkami sieci do każdej
z nieskanalizowanych działek przylegających do pasa drogowego ul. Wrzosowej.**

**Inwestor: GMINA MICHAŁOWICE Z SIEDZIBĄ W REGUŁACH,
ALEJA POWSTAŃCÓW WARSZAWY 1,
05-816 MICHAŁOWICE**

WARSZAWA, CZERWIEC 2024 R.

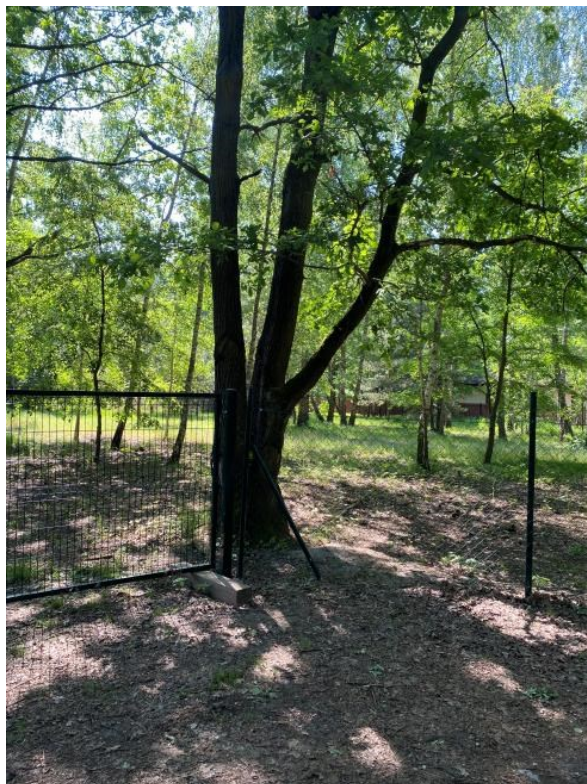
6.	Dąb szypułkowy	<i>Quercus robur</i>	~50, ~60, ~30	12	18	-	Drzewo rośnie na działce nr 584/1, rozwidlenie na wysokości 1m, trzy pnie, połamane gałęzie, asymetria korony, nawis korony nad drogą przynajmniej 1m, ubytek na pniu z widoczną tkanką przyranną, rany po cięciu gałęzi i konarów, mech i porosty na pniu	2	A	2	B	KOLIZJA SYSTEMU KORZENIOWEGO Z PRZEBIEGIEM SIECI ZACHOWANIE, istniejące ogrodzenie może stanowić zabezpieczenie drzewa, dodatkowo SOZ, metoda

Fot. 1 Widok na drzewo nr 6 od strony ulicy Wrzosowej (J.M.)

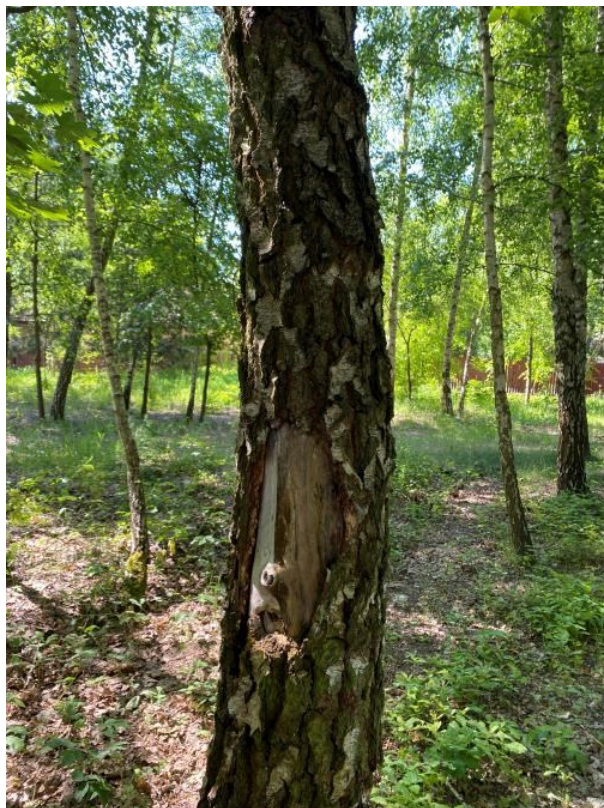
8.	Brzoza brodawkowata	<i>Betula pendula</i>	73	3	15	-	Pień lekko pochylony, ubytek na pniu, korona zawieszona minimalnie nad drogą, pojedyncze suche gałęzie KONDYCJA DOBRA	2	A	2	B	KOLIZJA SYSTEMU KORZENIOWEGO Z PRZEBIEGIEM SIECI ZACHOWANIE, istniejące ogrodzenie może stanowić zabezpieczenie drzewa, metoda prowadzenia prac wykopem otwartym, prace należy wykonywać ręcznie, bez użycia ciężkiego sprzętu, ekrany korzeniowe

Fot. 3 Ubytek na pniu drzewa o nr inwe. 8 (J.M.)

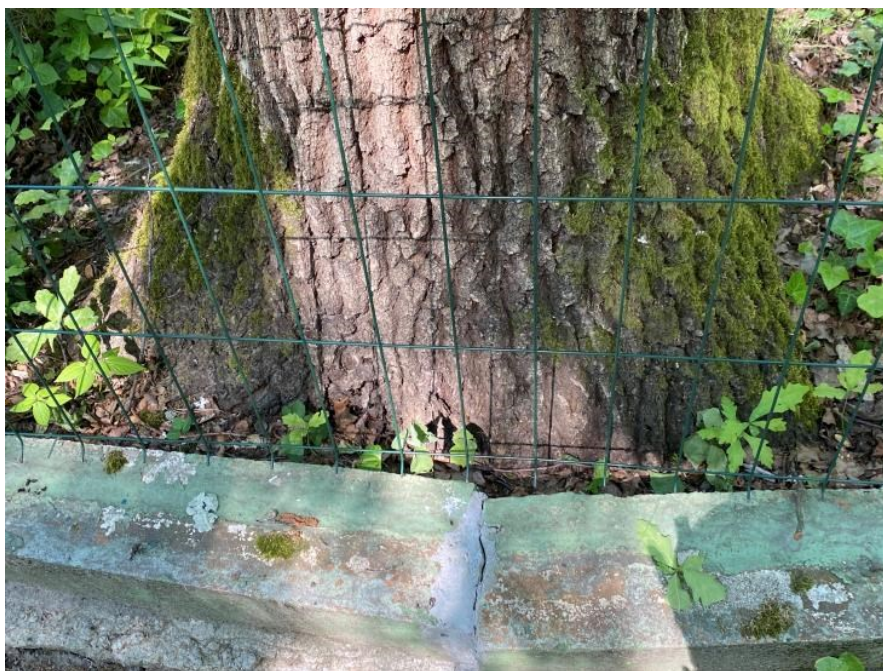
9.	Dąb szypułkowy	<i>Quercus robur</i>	~200	16	18	-	Liczne rany po cięciu gałęzi, część z nich zabliźniona, gruby posusz, korzenie wypiętrzone, kolizja z istniejącym ogrodzeniem, korzenie rozsadzają podmurówkę KONDYCJA DOBRA	2	A	2	A	KOLIZJA SYSTEMU KORZENIOWEGO Z PRZEBIEGIEM SIECI ZACHOWANIE, istniejące ogrodzenie może stanowić zabezpieczenie drzewa, dodatkowo SOZ, metoda prowadzenia prac wykopem otwartym, prace należy wykonywać ręcznie, bez użycia ciężkiego sprzętu, ekrany korzeniowe

Fot. 4 Podstawa pnia drzewa nr inwe. 9 – wypiętrzone korzenie uszkodziły podmurówkę ogrodzenia (J.M.)

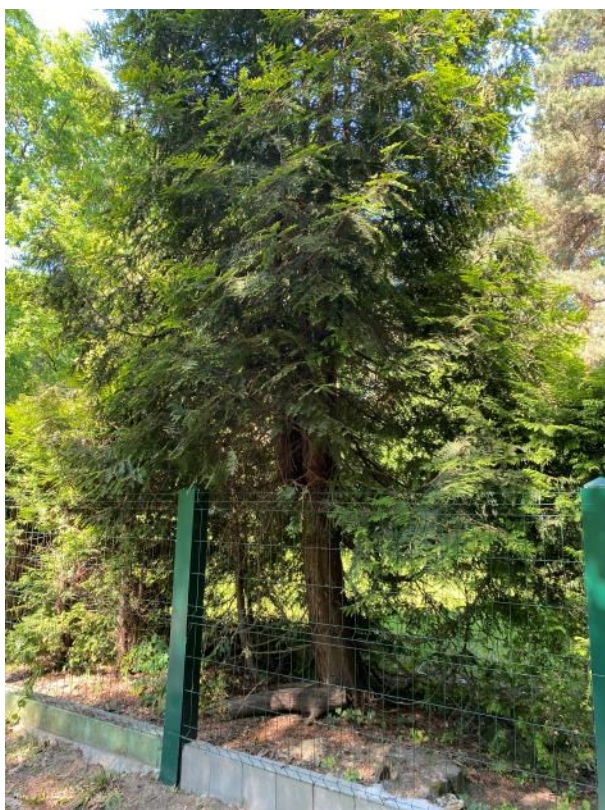
13.	Żywotnik zachodni	<i>Thuja occidentalis</i>	~80	3	6	-	Rośnie na działce nr 163, pienna forma, posusz w dolnych partiach 10% KONDYCJA DOBRA	-	-	-	-	ZACHOWANIE, istniejące ogrodzenie może stanowić zabezpieczenie drzewa

Fot. 5 Drzewo nr inwe. 13 (J.M.)

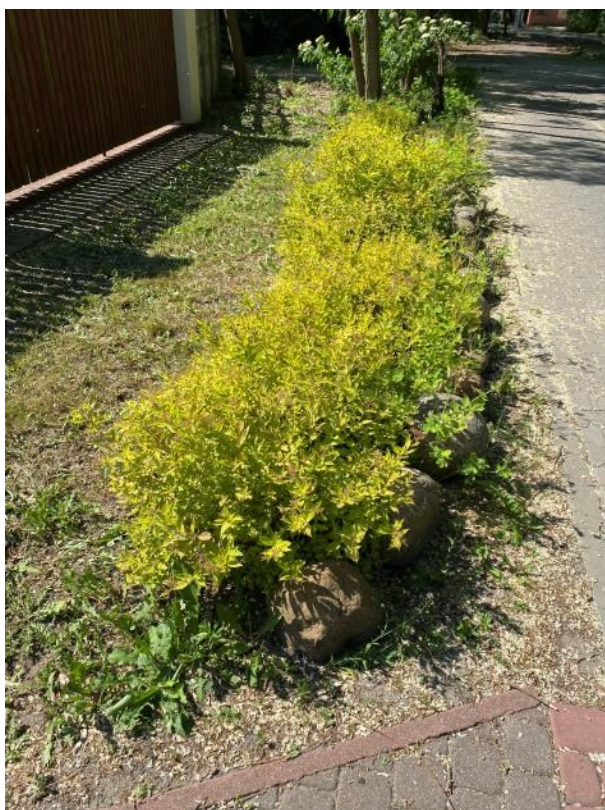
16.	Tawuła japońska	<i>Spiraea japonica</i>	-	-	0,5	1,5	Grupa krzewów wzdłuż granicy działki nr 181/2, 7 sztuk KONDYCJA BARDZO DOBRA	-	-	-	-	ZACHOWANIE ,SOZ – wygrodenie roślin

Fot. 6 Krzewy tawuły nr inwe. 16 (J.M.)

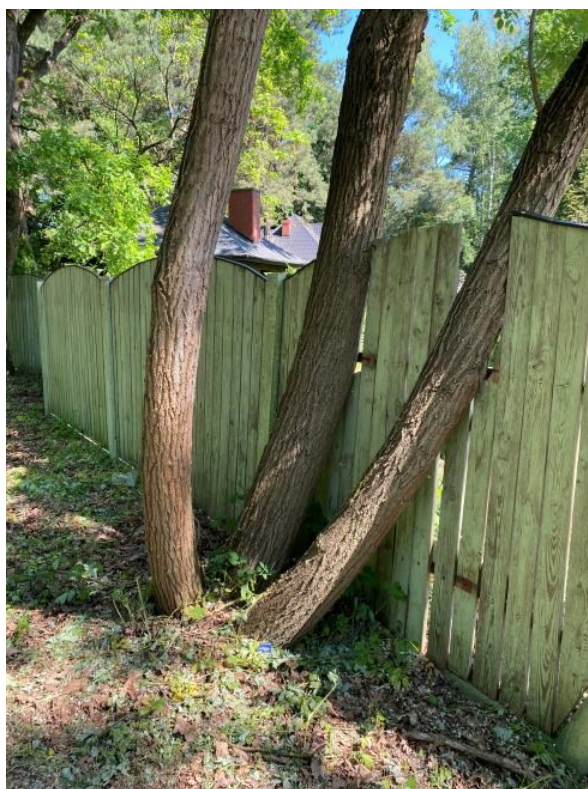
17.	Robinia biała	<i>Robinia pseudoacacia</i>	61; 68; 90	10-12	18	-	Kolizja z istniejącym ogrodzeniem i linią elektroenergetyczną, rozwidlenie od podstawy pnia, nawis korony nad drogą, aż do grupy tawuł, pnie pochylone, ubytki na pniach, posusz 20%, KONDYCJA OSŁABIONA	2	A	2	B	KOLIZJA SYSTEMU KORZENIOWEGO Z PRZEBIEGIEM SIECI ZACHOWANIE, SOZ – wygrodenie strefy, metoda prowadzenia prac wykopem otwartym, prace należy wykonywać ręcznie, bez użycia ciężkiego sprzętu, ekrany korzeniowe

Fot. 7 drzewo nr inwe. 17 – widoczna kolizja z ogrodzeniem (J.M.)

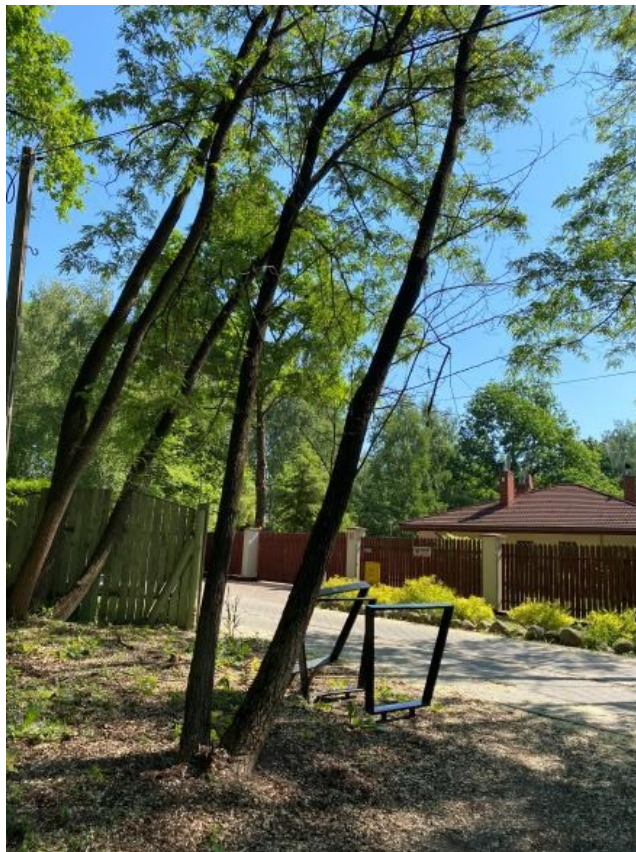
18.	Robinia biała	<i>Robinia pseudoacacia</i>	49, 39	4	14	-	Rozwidlenie od podstawy pnia, drzewo zamiera, posusz około 70%, pnie pochylone, korona zwiesza się nad drogą	3	B	3	C	ZACHOWANIE, SOZ – wygrodenie strefy

Fot. 9 Drzewa nr inwe. 17 i 18 (fot. J.M.)
