Ekspertyza konstrukcyjno-budowlana słupów oświetleniowych boiska piłkarskiego OSiR w Świnoujściu

RODZAJ Ekspertyza konstrukcyjno-budowlana słupów oświetleniowych
boiska piłkarskiego OSiR "Wyspiarz" przy ul. Matejki 17A
OPRACOWANIA: w Świnoujściu

Celem opracowania jest ekspertyza konstrukcyjna, mająca na celu zbadać i określić możliwość zwiększenia obciążenia istniejącej konstrukcji słupów oświetleniowych.

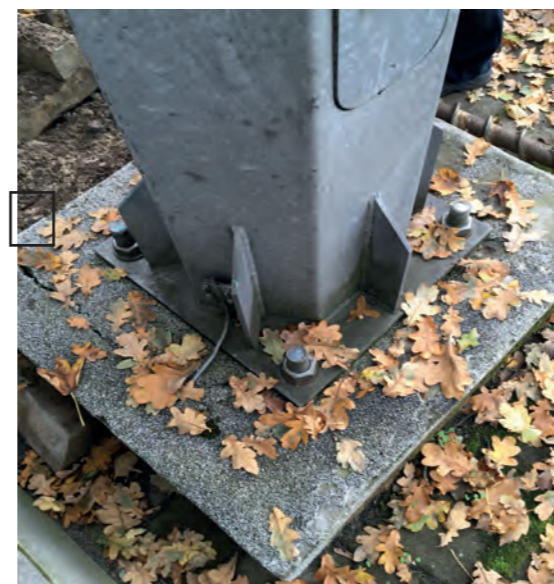
Szczegół „C”

Głowica fundamentu to blok prostopadłościenny o wysokości 0,24 m i wymiarze w rzucie 0,8 m x 0,8 m.

Stopa masztu oświetleniowego z fundamentem.
(Szczegół „C”)

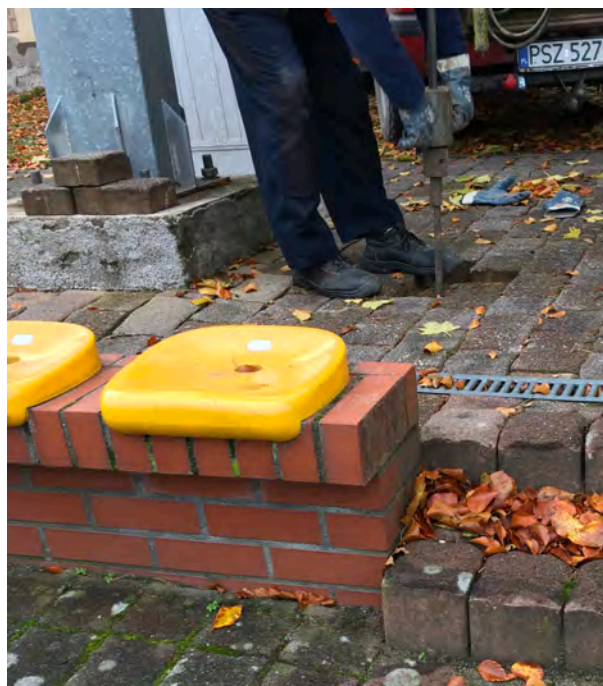
Fot. nr 2. Badanie gruntu sondą dynamiczną przy słupie nr S1

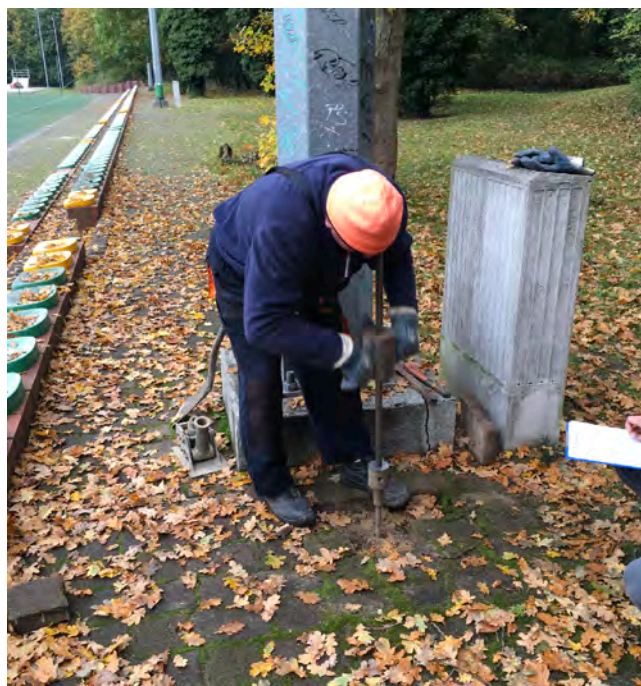
Fot. nr 3. Badanie gruntu sondą dynamiczną przy słupie nr S6

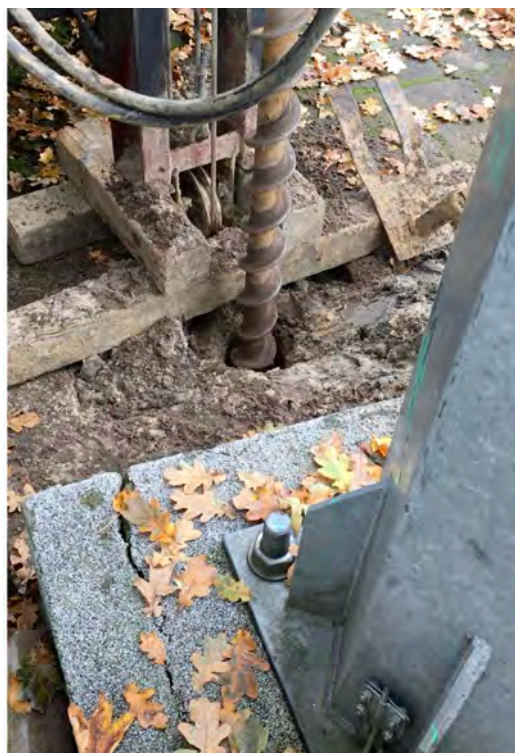
Fot. nr 4. Otwór badawczy nr 2 przy słupie S6

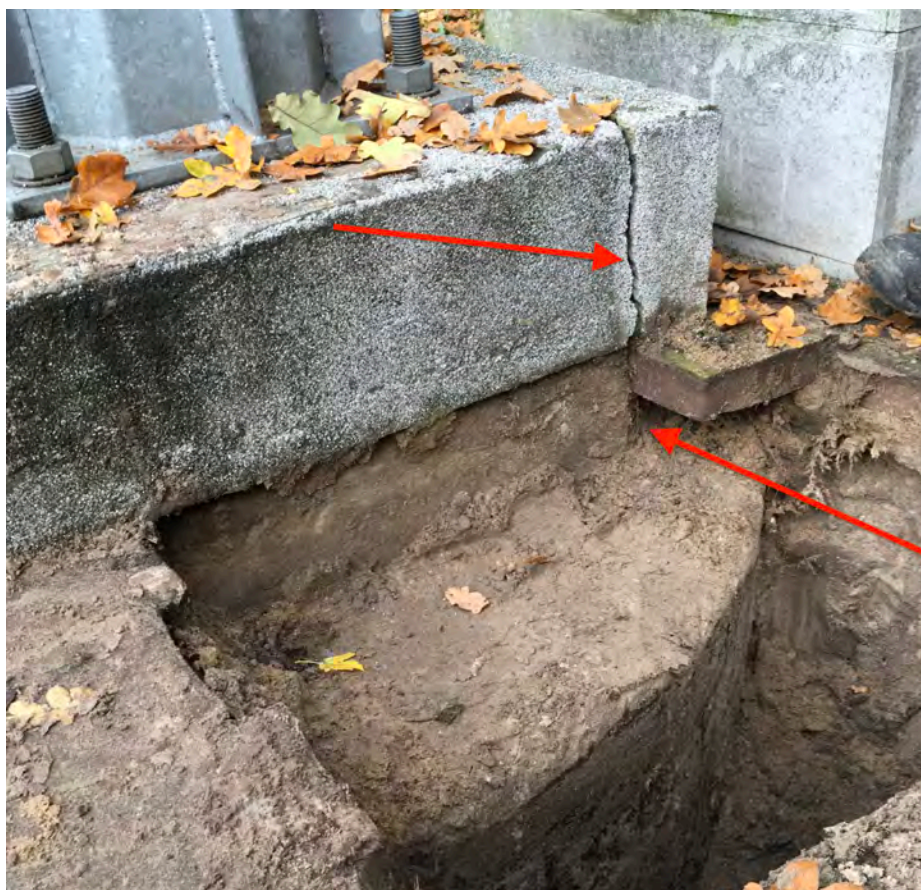
Wyjaśnienie uszkodzenia fundamentu stopy słupa S6 - patrz fot. nr 6.

Ażeby mimośrodowe ustawienie słupa nie było widoczne, dobetonowano fragment stopy, nie łącząc jej konstrukcyjnie z resztą fundamentu, która z oczywistych względów odspoiła się.

Fot. nr 6. Wyjaśnienie uszkodzenia fundamentu. Właściwe krawędzie fundamentu oznaczono strzałkami

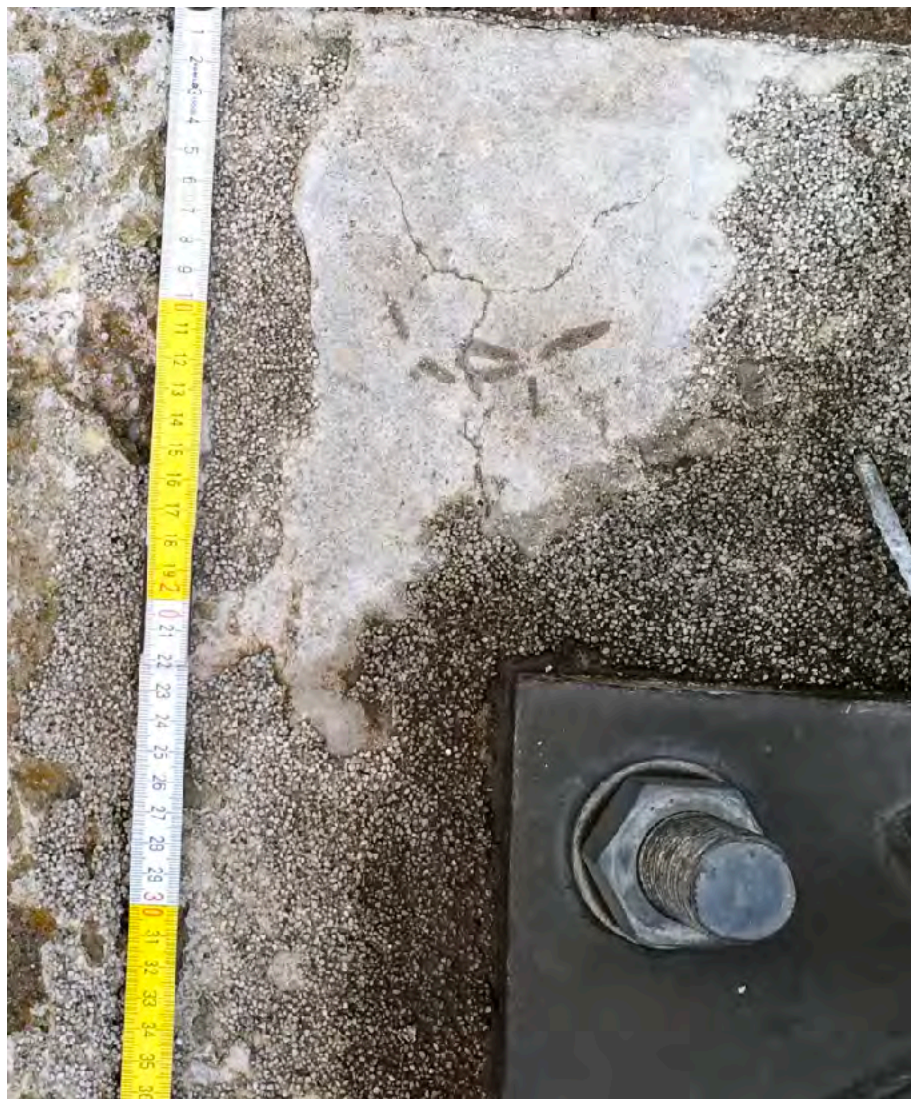
Beton został niestarannie wbudowany, widoczne liczne niedopuszczalne poprawki jak na poniższych fotografiach czy fot. nr 6.

Fot. nr 7. Zarysowania betonu stopy

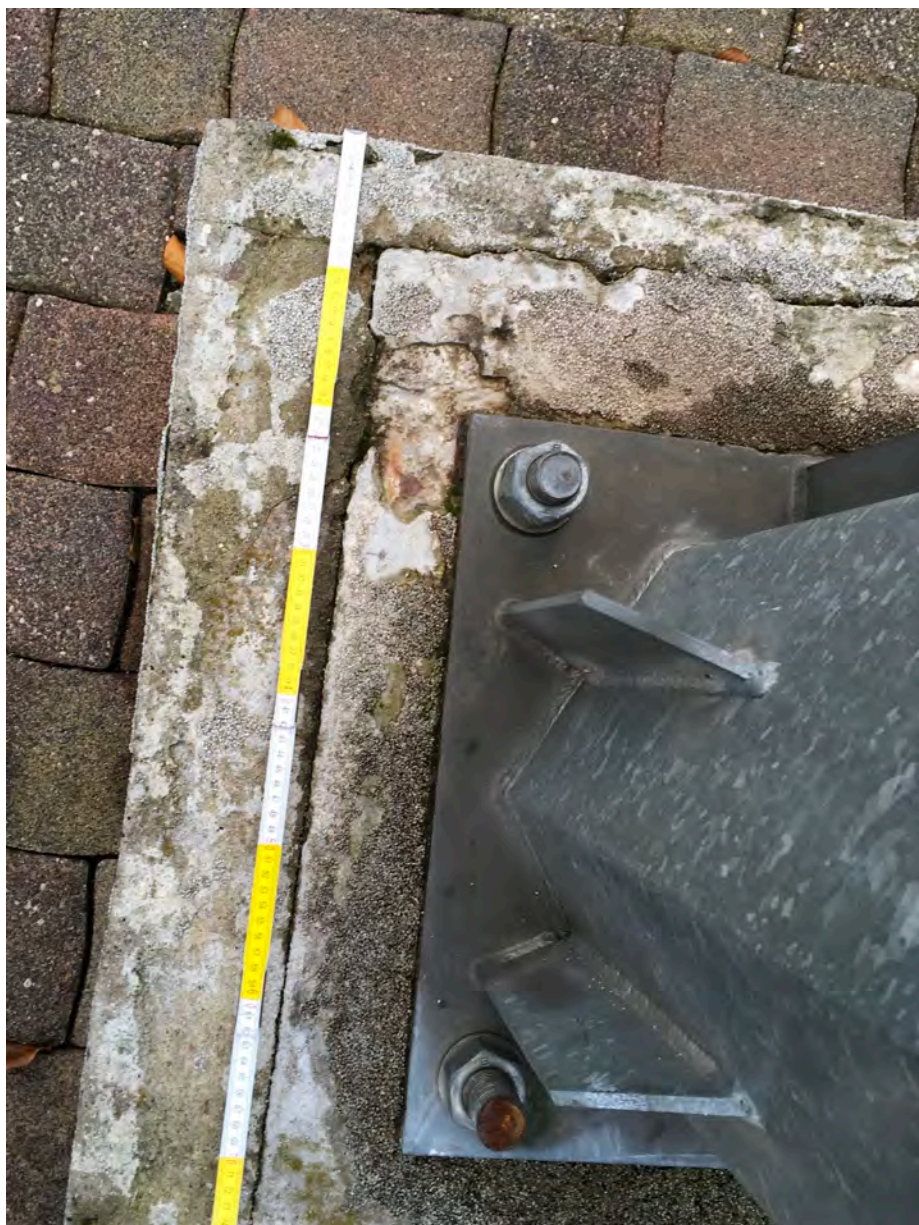
Fot. nr 8. Odspajające się uzupełnienia betonu - fundament S2

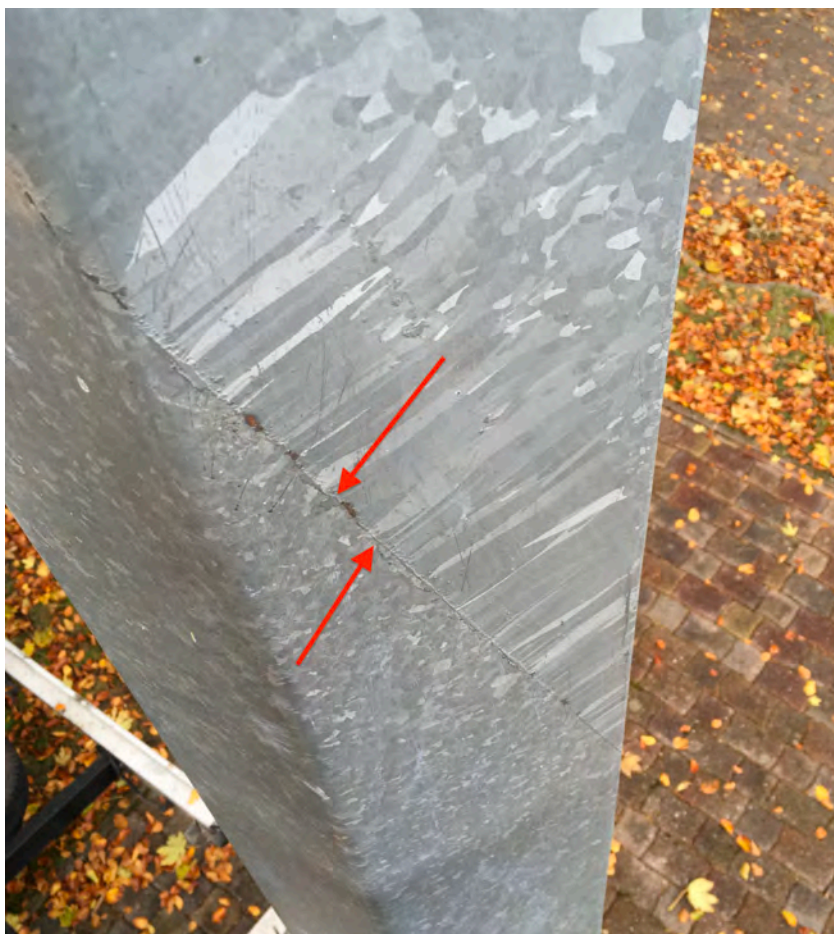
Fot. nr 9. Łączenie ukośne spoinami czołowymi przed cynkowaniem ogniowym.

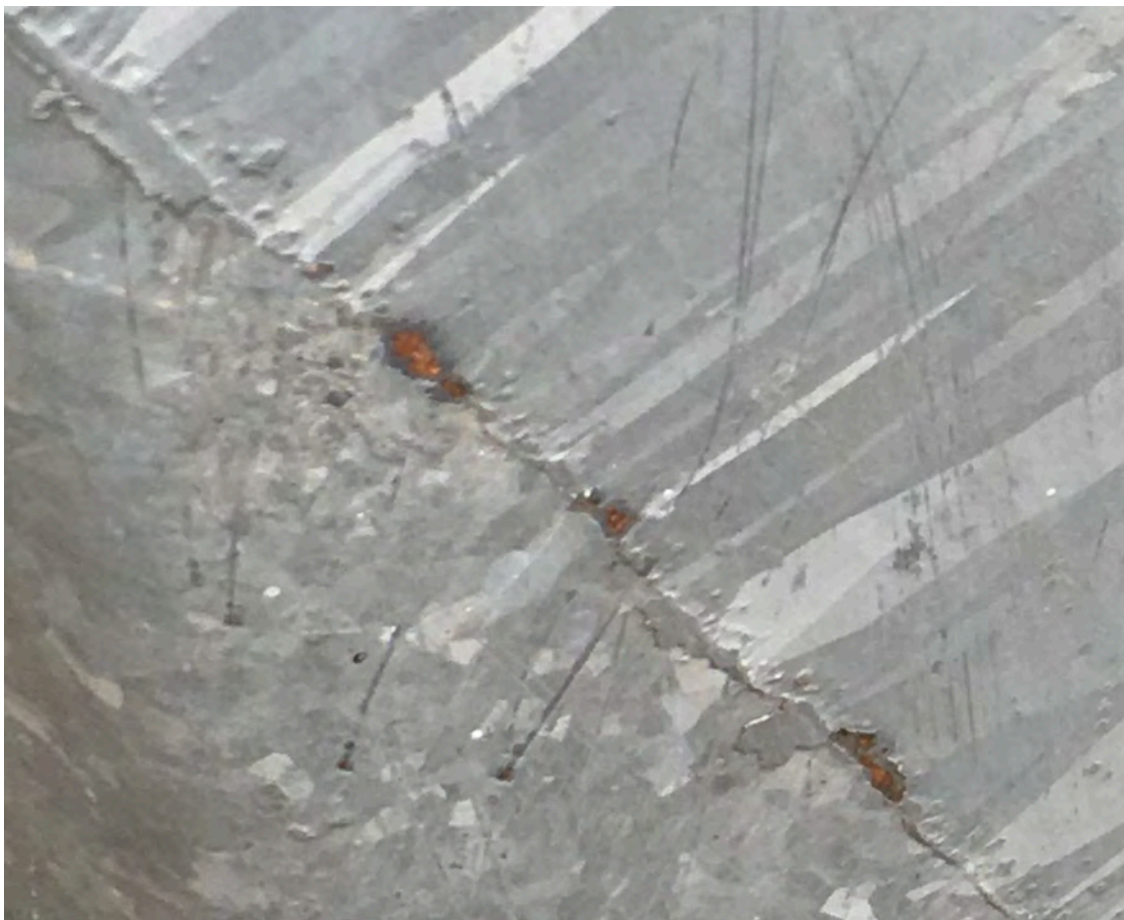
Jeden ze skutków połączeń jest korozja w obrębie styków.

Fot. nr 10. Korozja w obrębie łączonych elementów

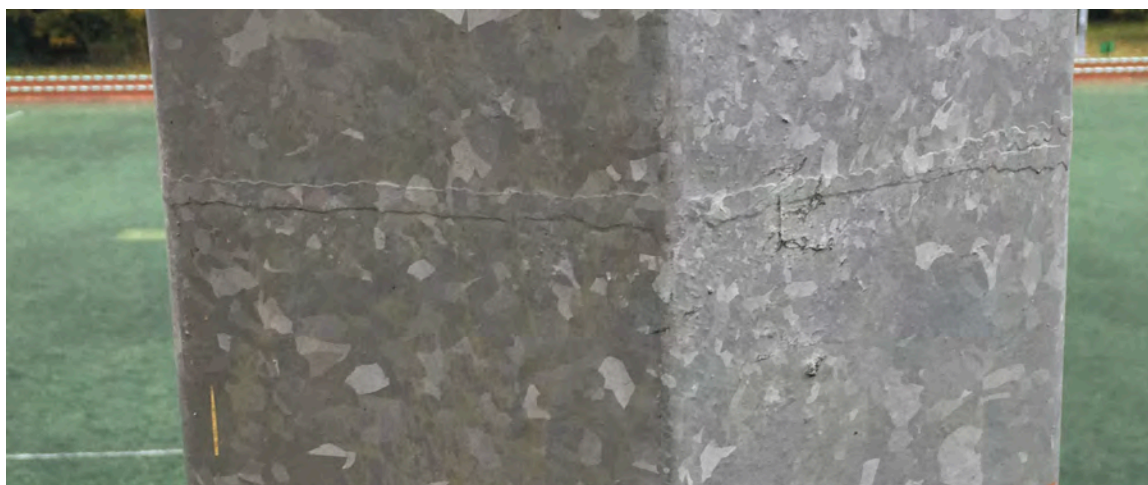
Fot. nr 11. Kolejne łączenie dolnego segmentu za pomocą spoin czołowych.

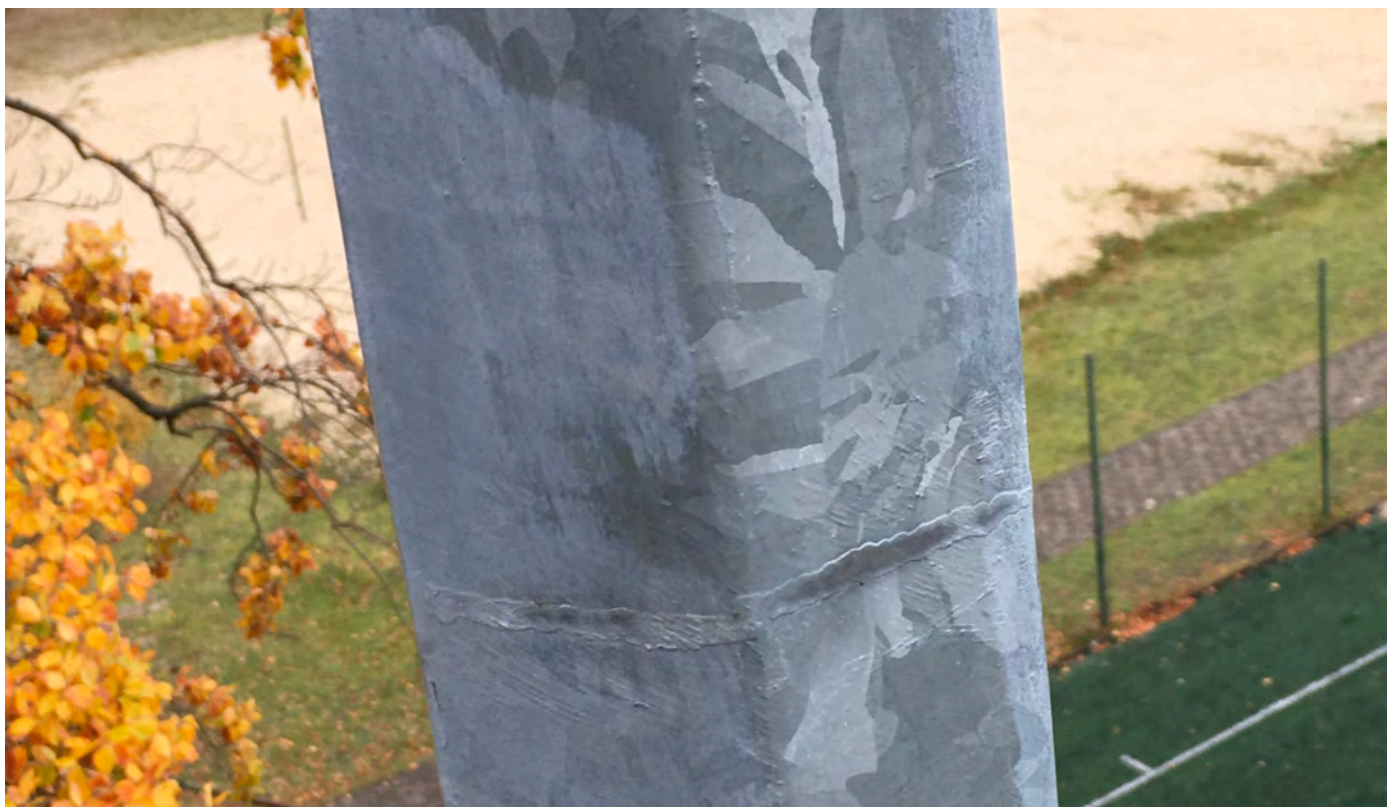
Fot. nr 12. Łączenie środkowego segmentu za pomocą spoin czołowych.

Stwierdzono połączenia słupów co ok. 3,0 m, co przy wykonywaniu niskiej jakości zabezpieczeń styków przed korozją, stanowi potencjalne ryzyko wystąpienia tam korozji.

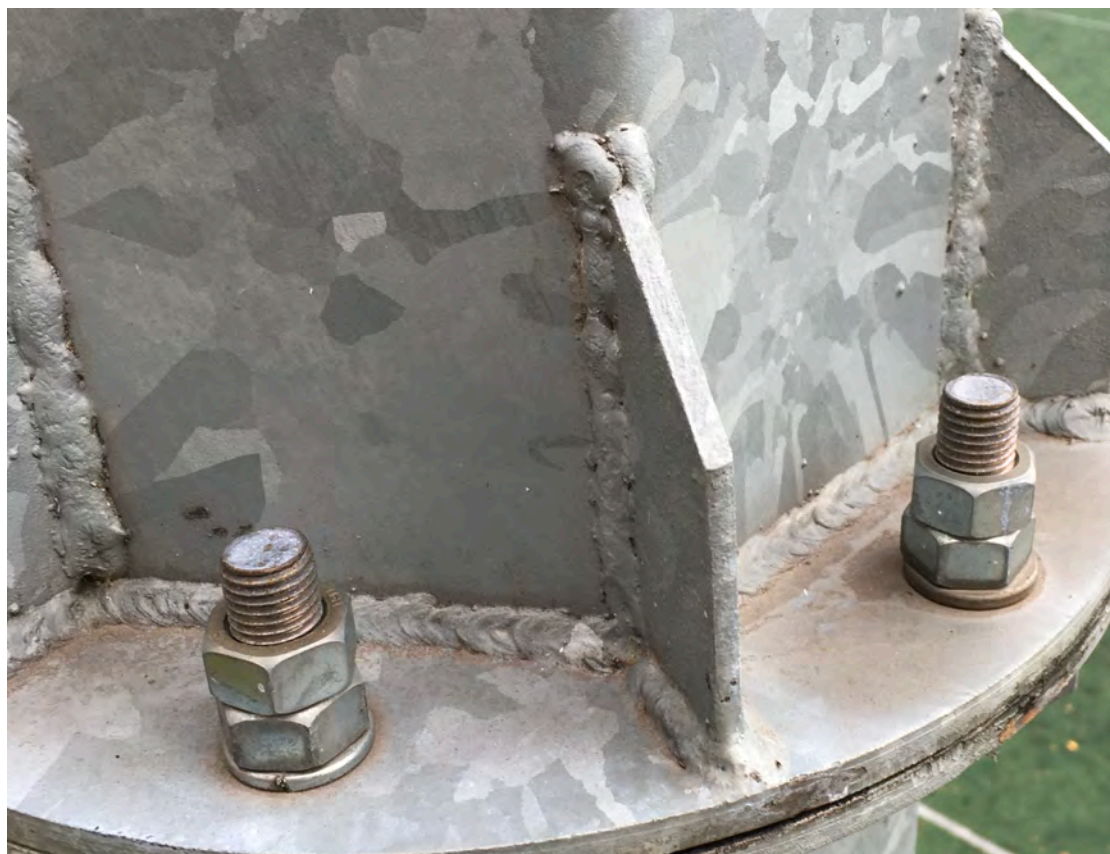
Ad c) Niestaranne wykonanie spoin pachwinowych.

Fot. nr 13. Niestaranne wykonanie spoin pachwinowych segmentu środkowego.
