## PROGRAM PRAC KONSERWATORSKICH

DOTYCZĄCY DREWNIANYCH DRZWI WEJŚCIOWYCH I DWÓCH PAR DRZWI  
BOCZNYCH Z DWORU DYDYŃSKICH W STRYŻOWIE,  
OBECNIE DOM POMOCY SPOŁECZNEJ,  
UL. MODRZEWIOWA 1A, 38-100 STRYŻÓW

Rzeszów, czerwiec 2024 r.

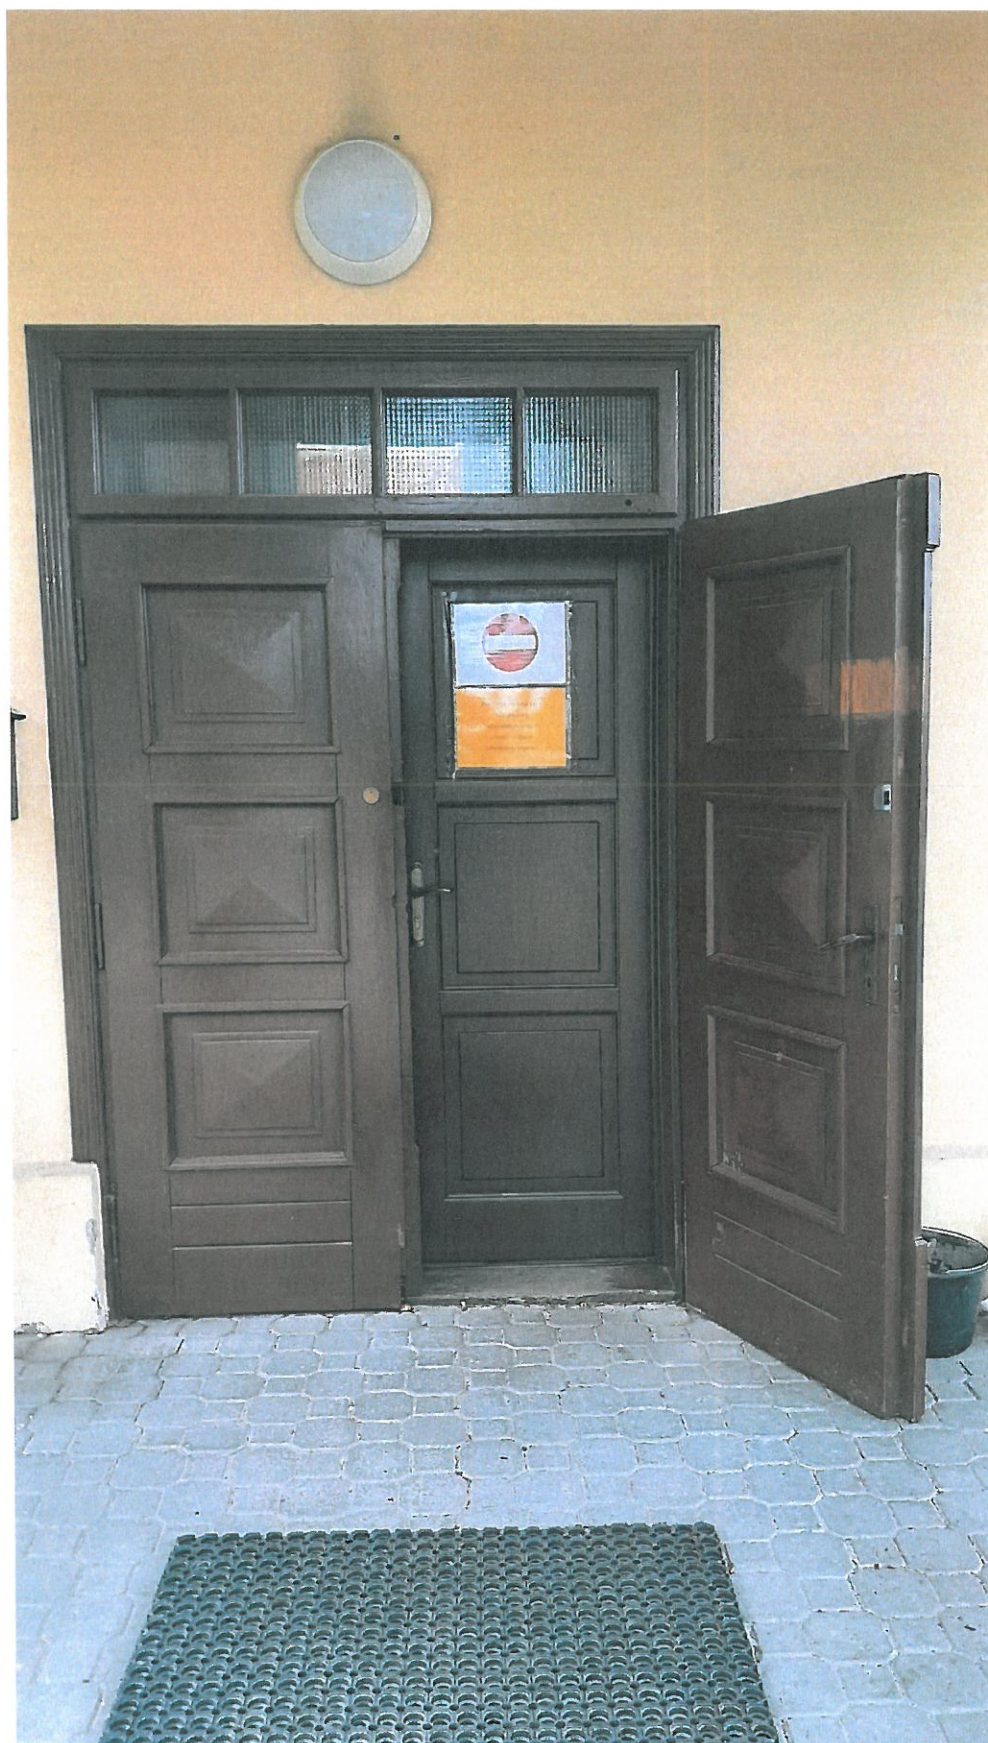
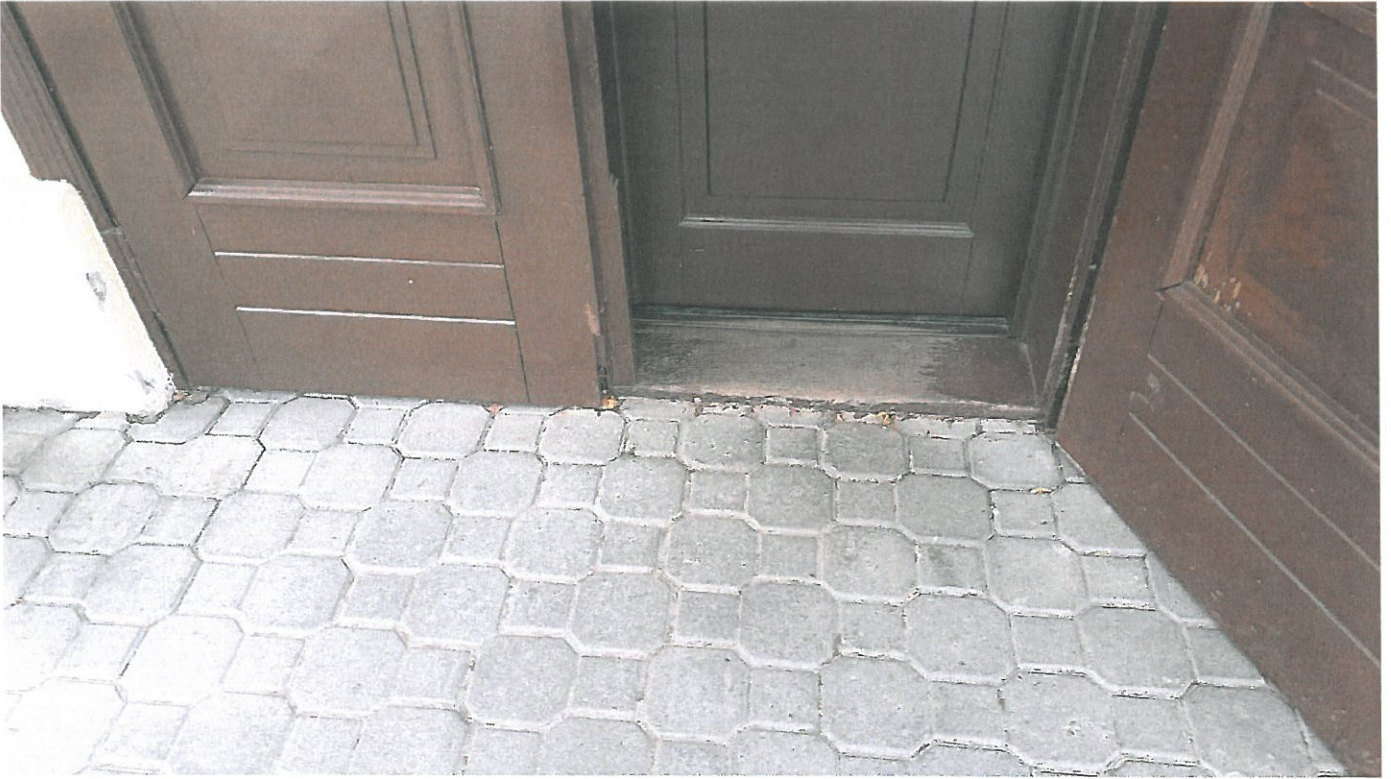
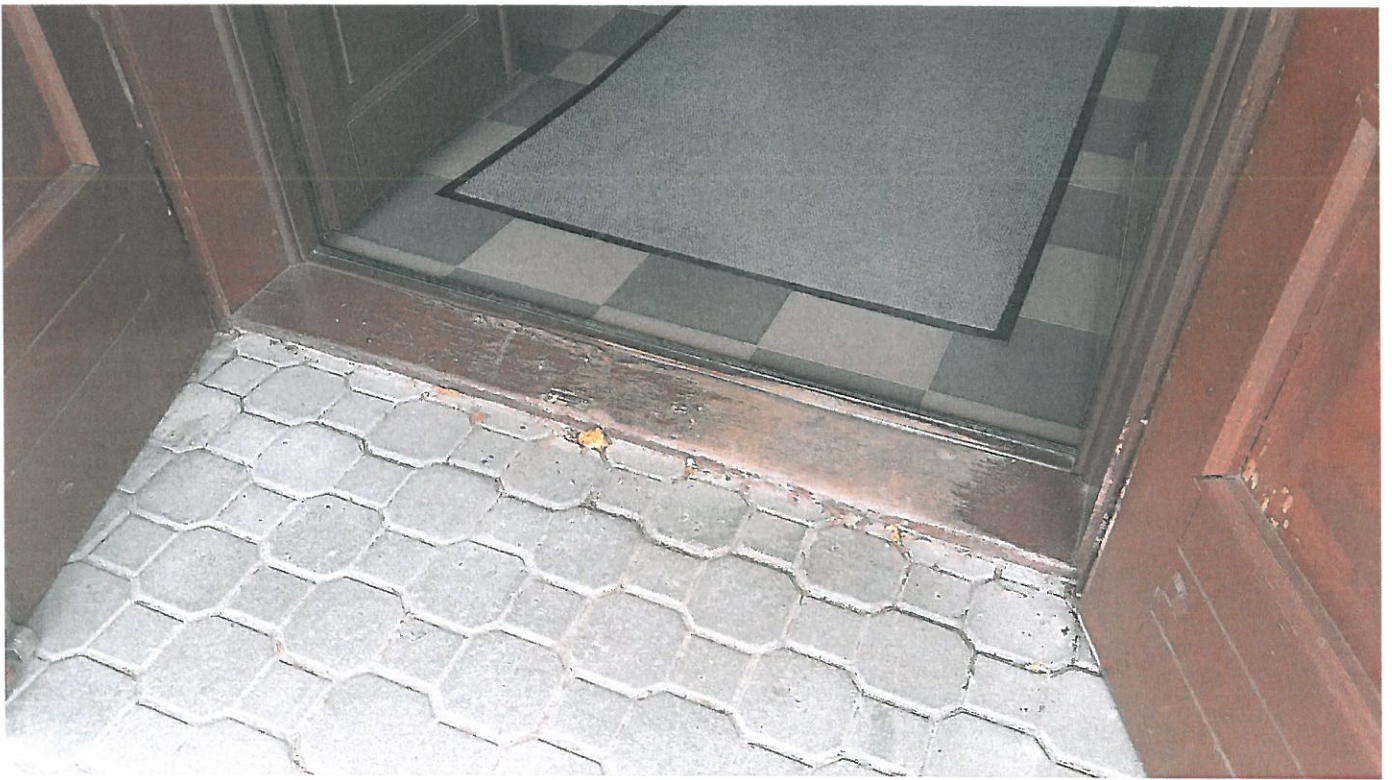
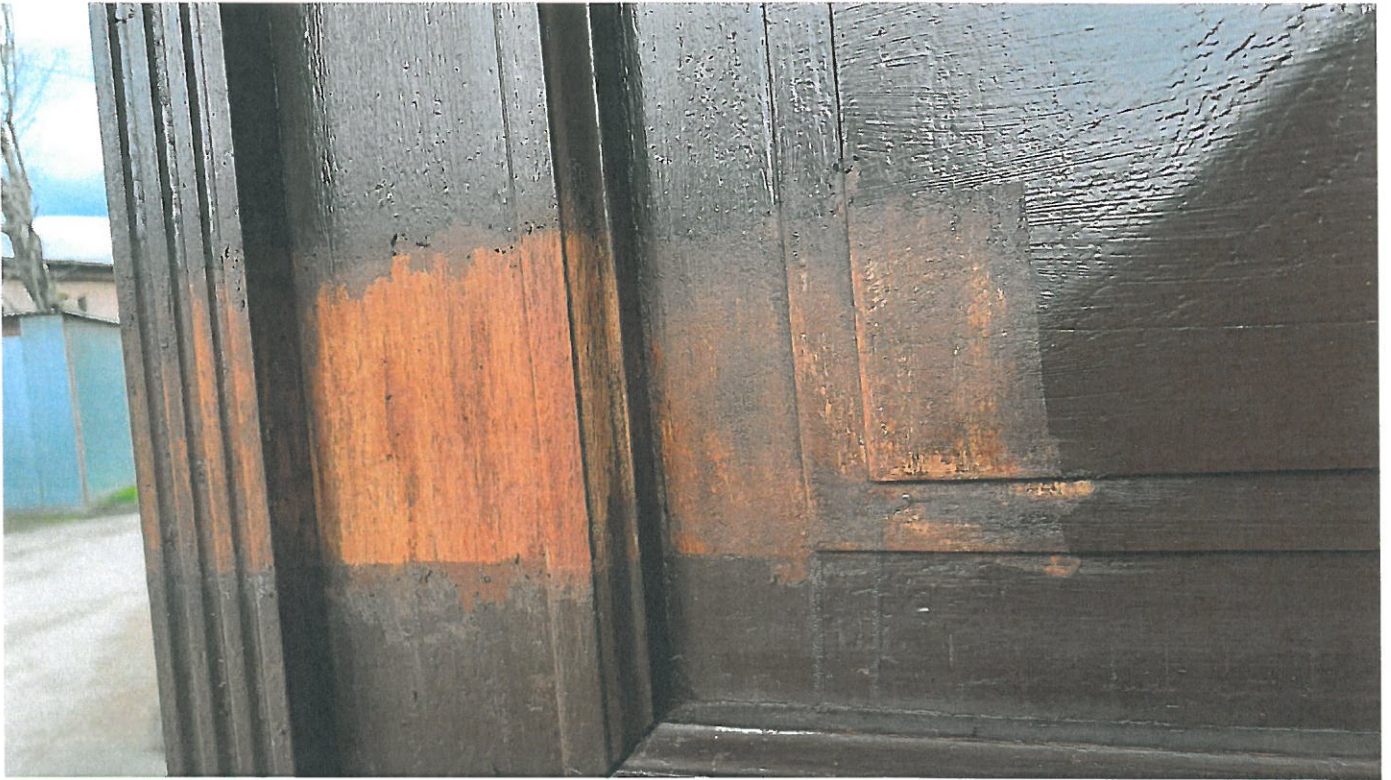
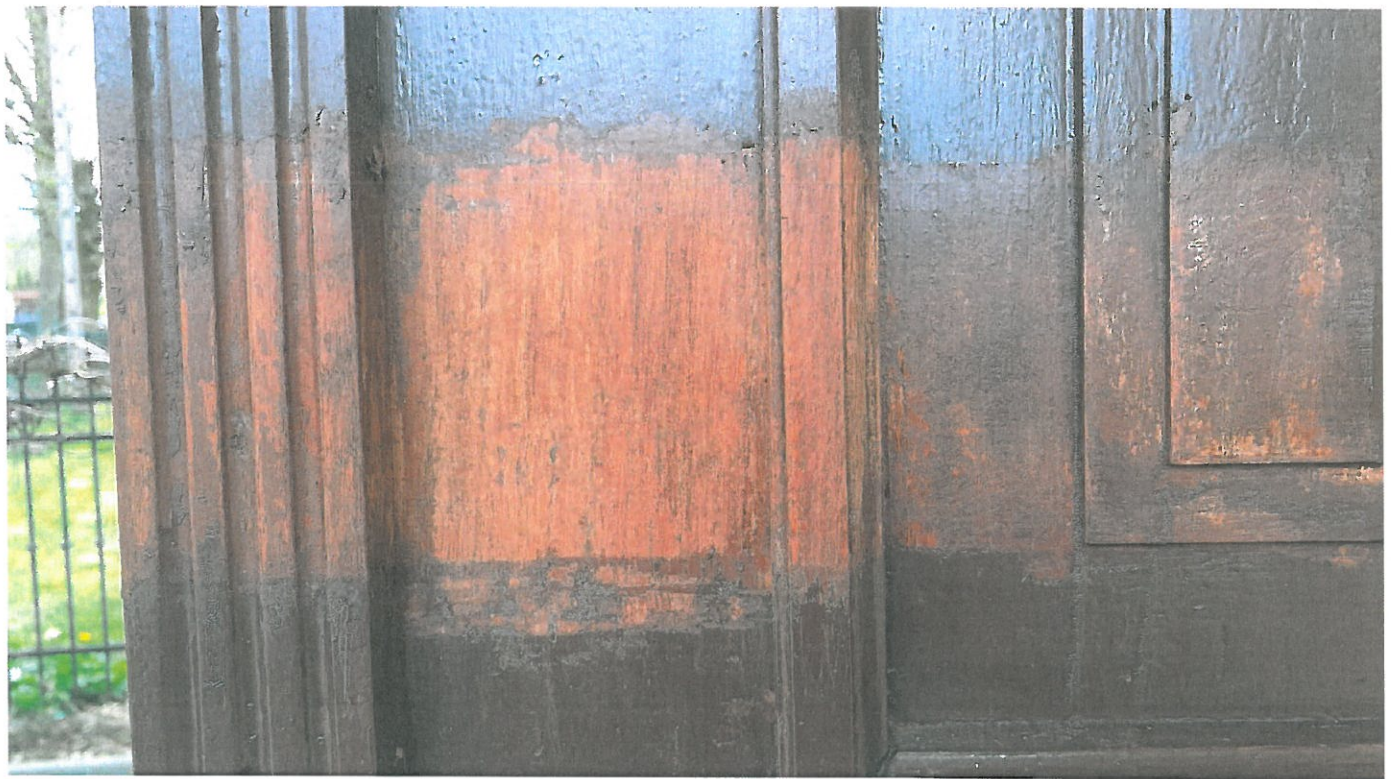
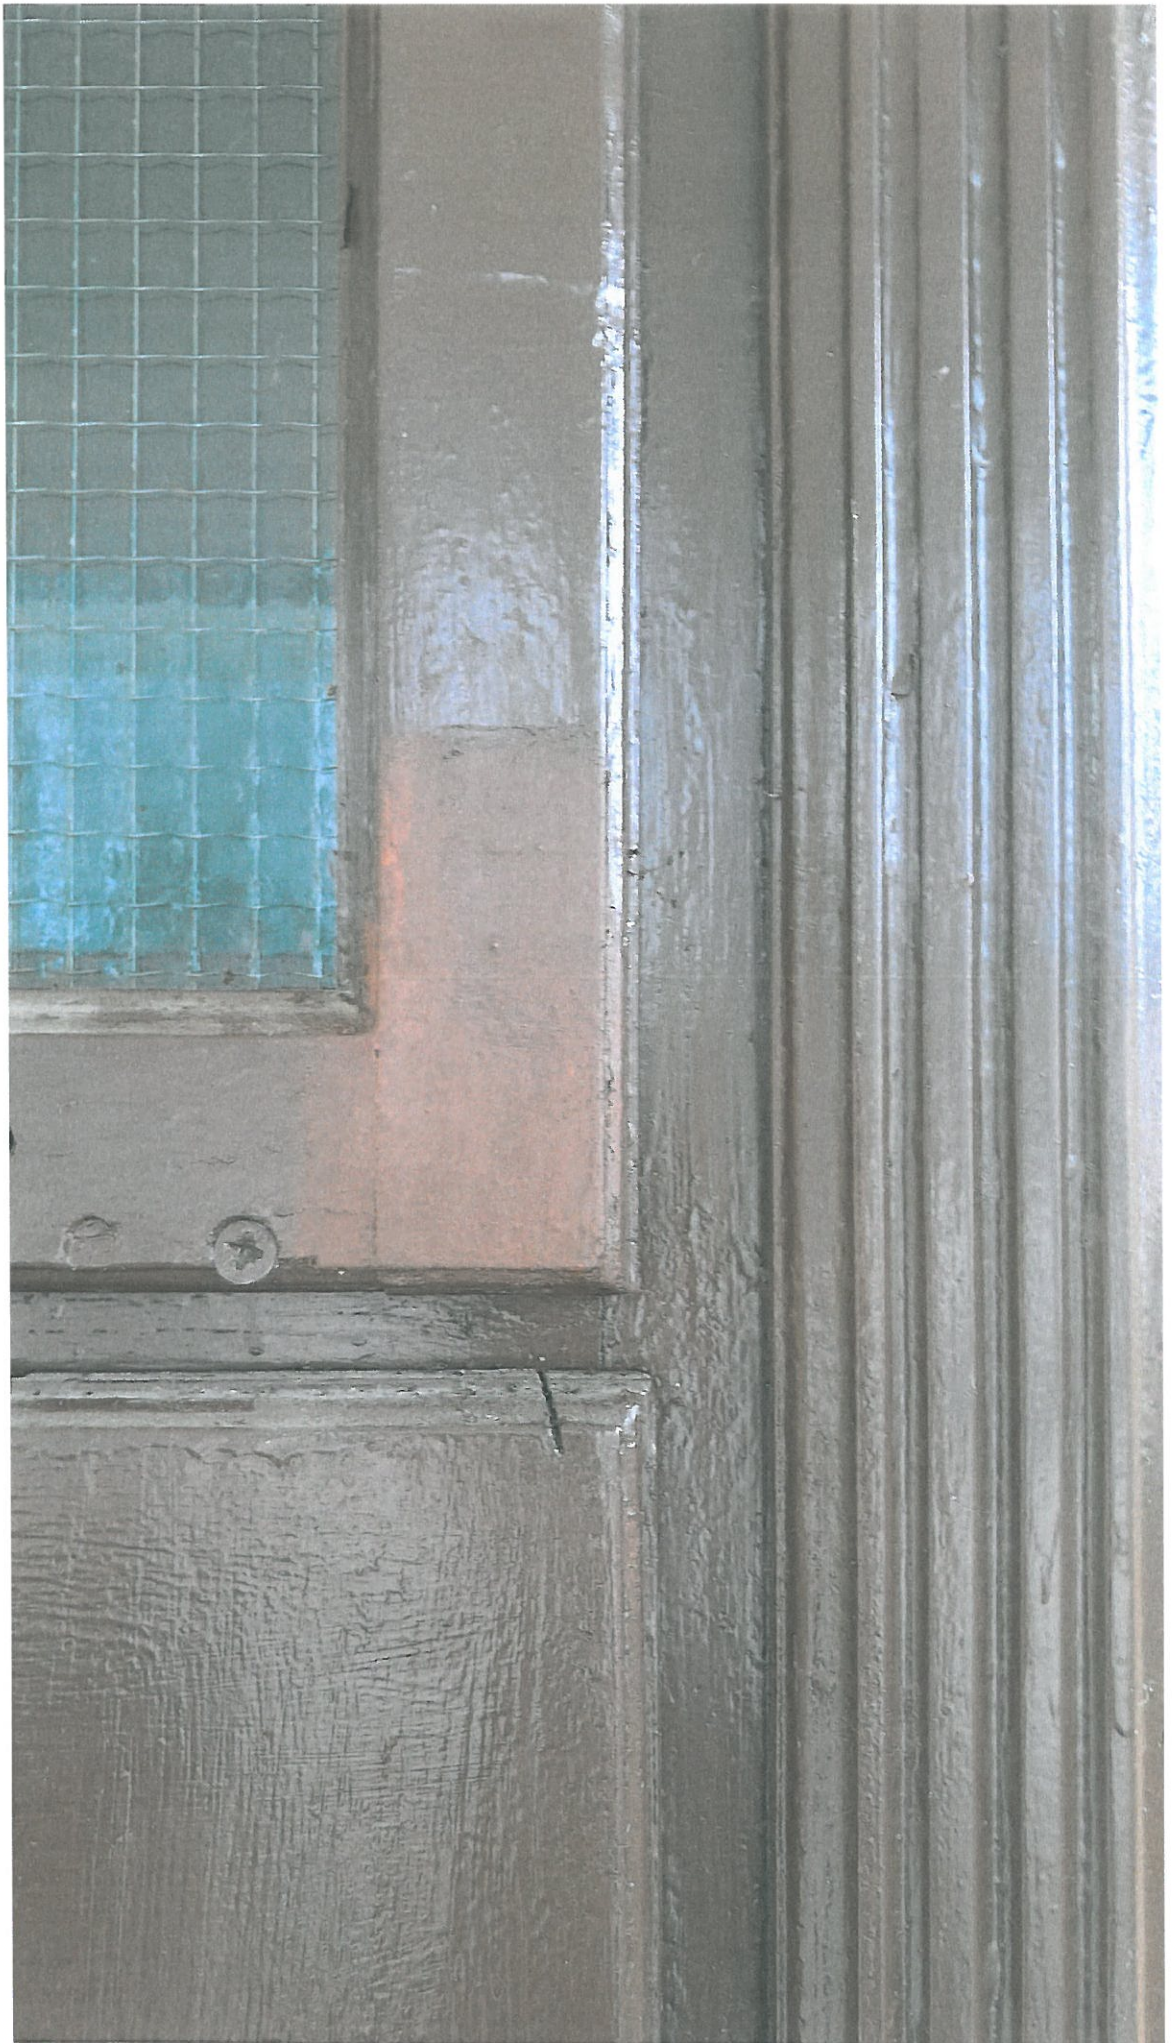
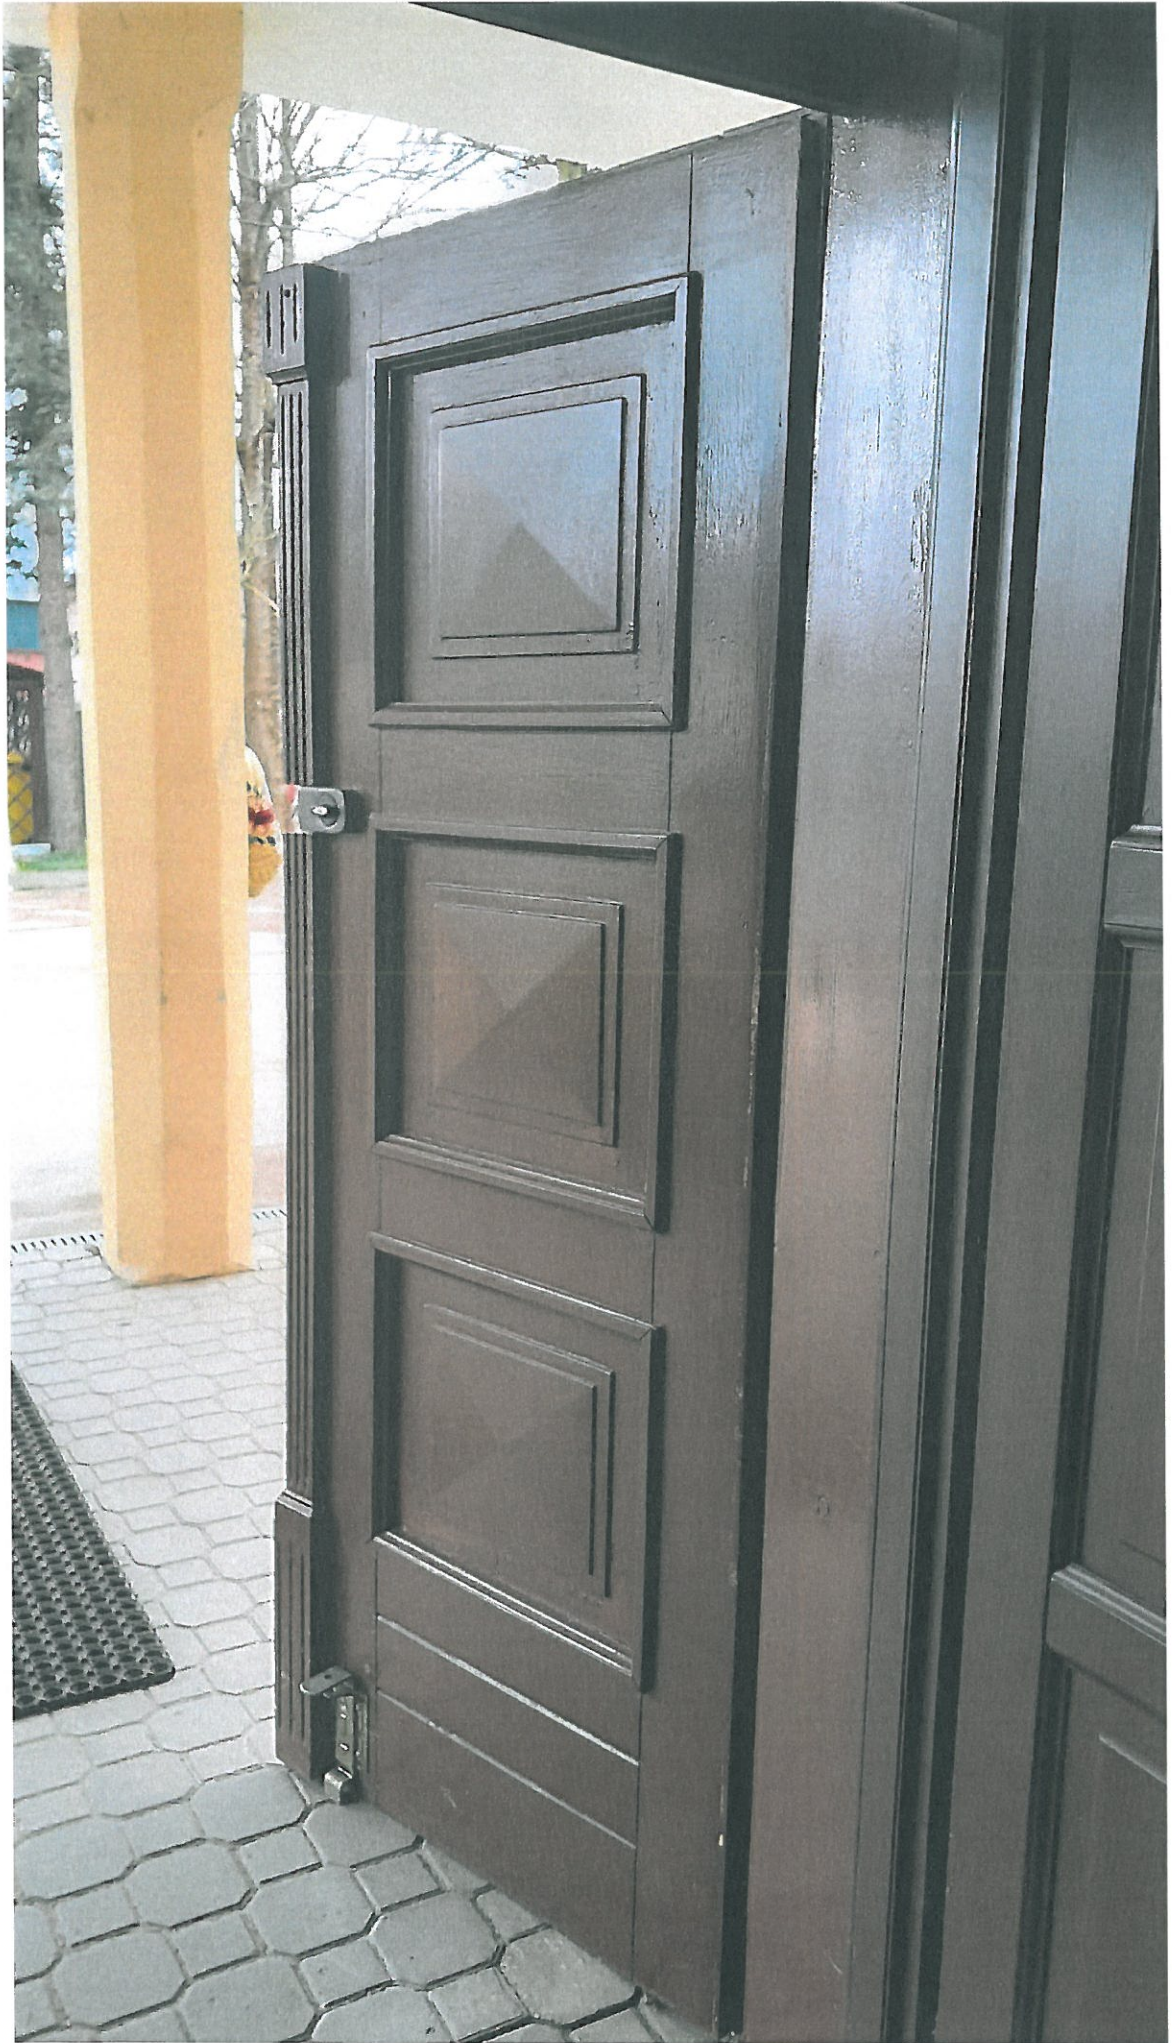
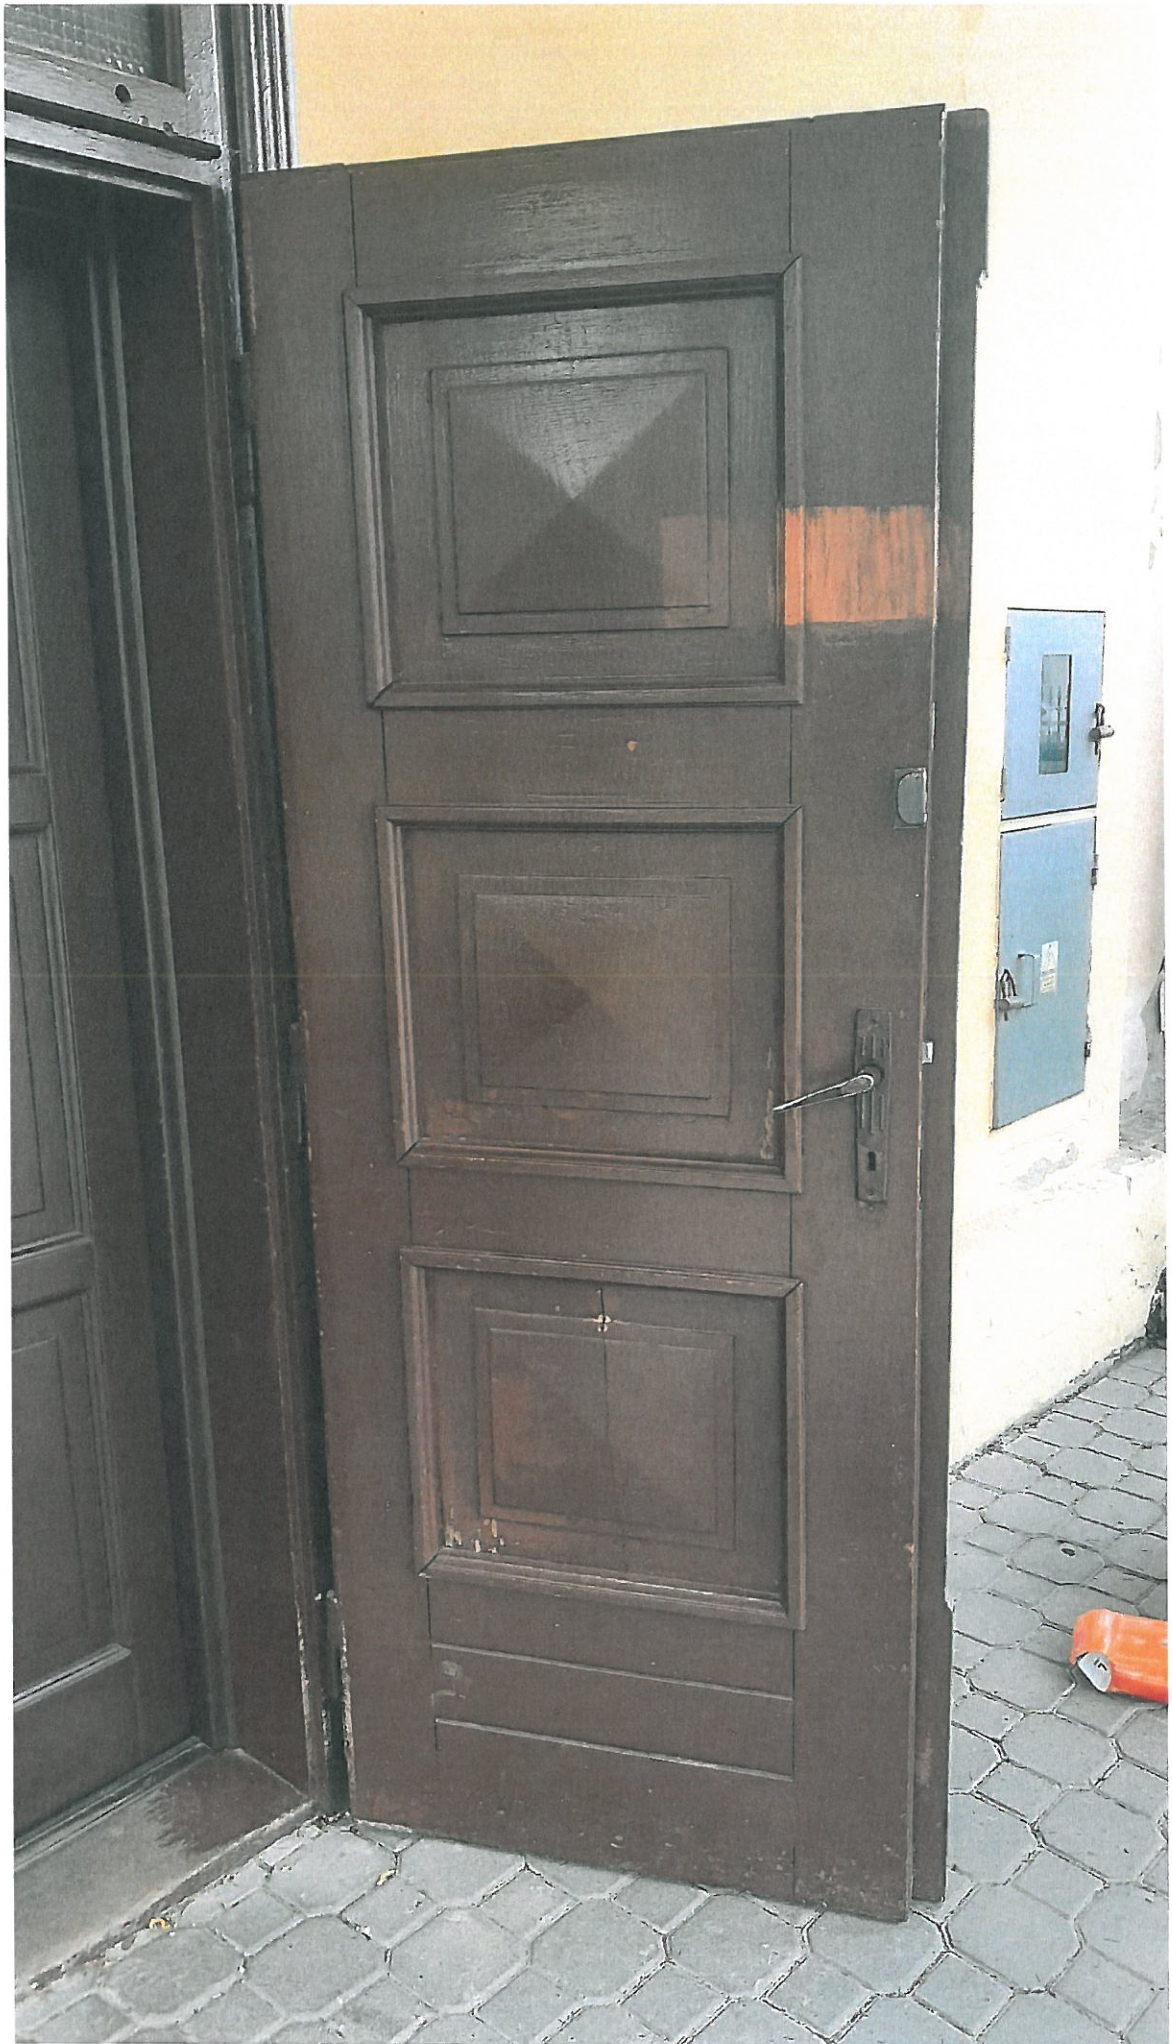
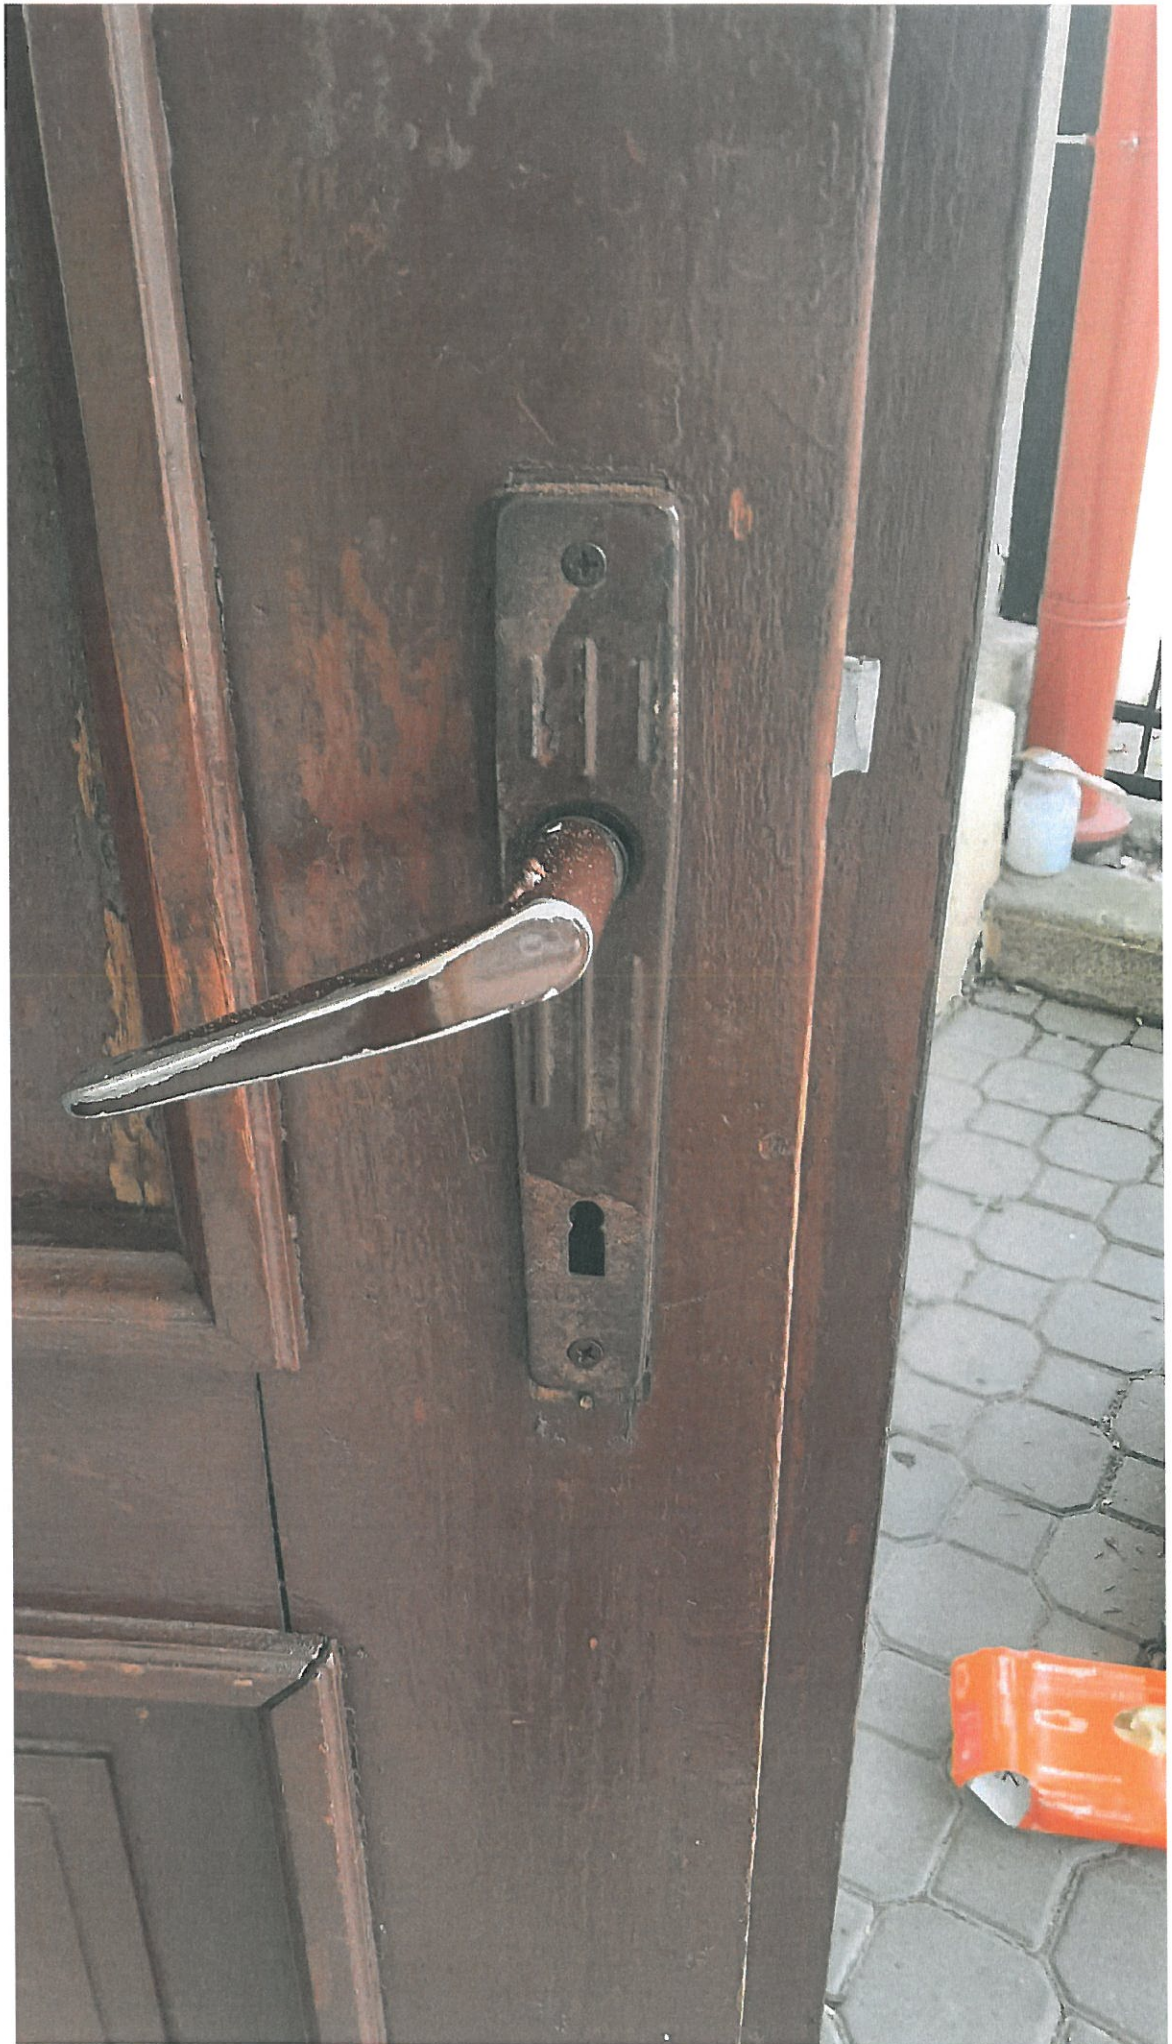
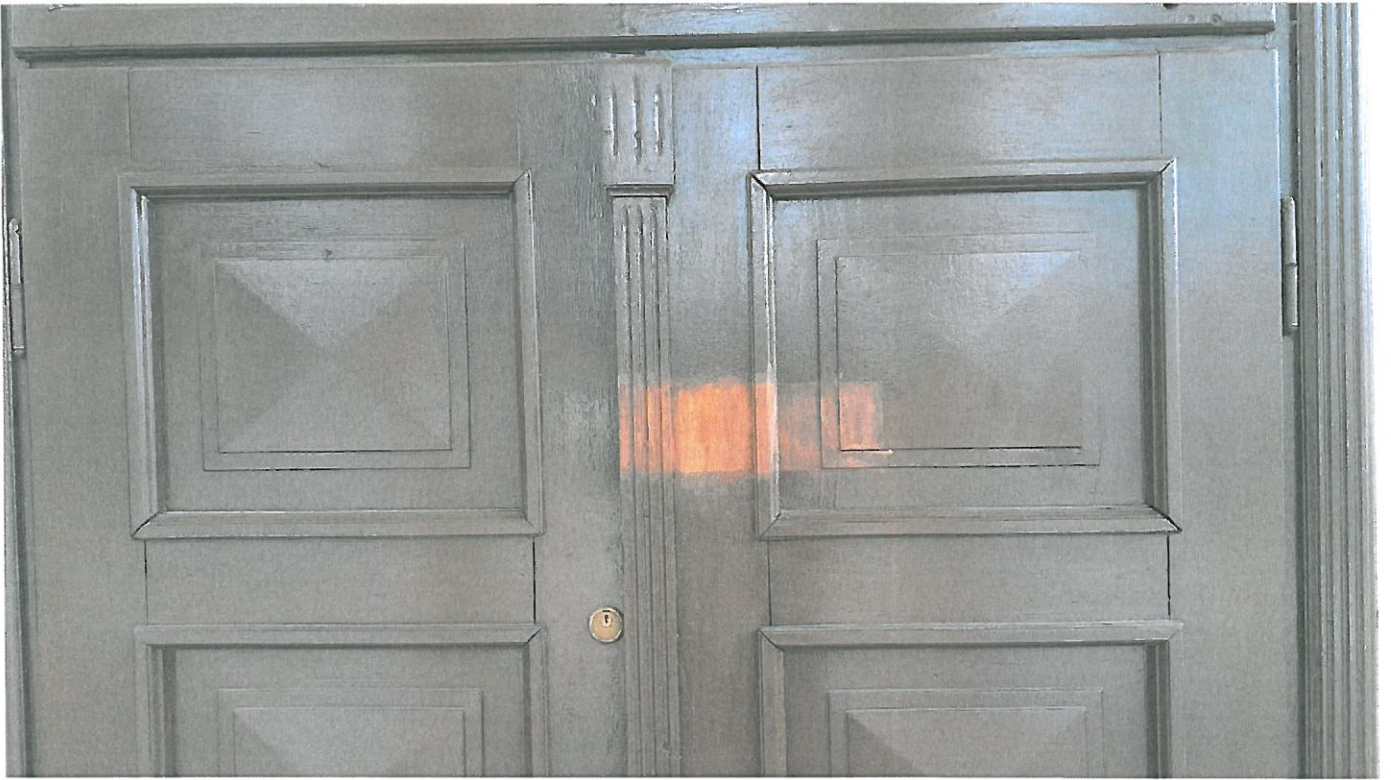
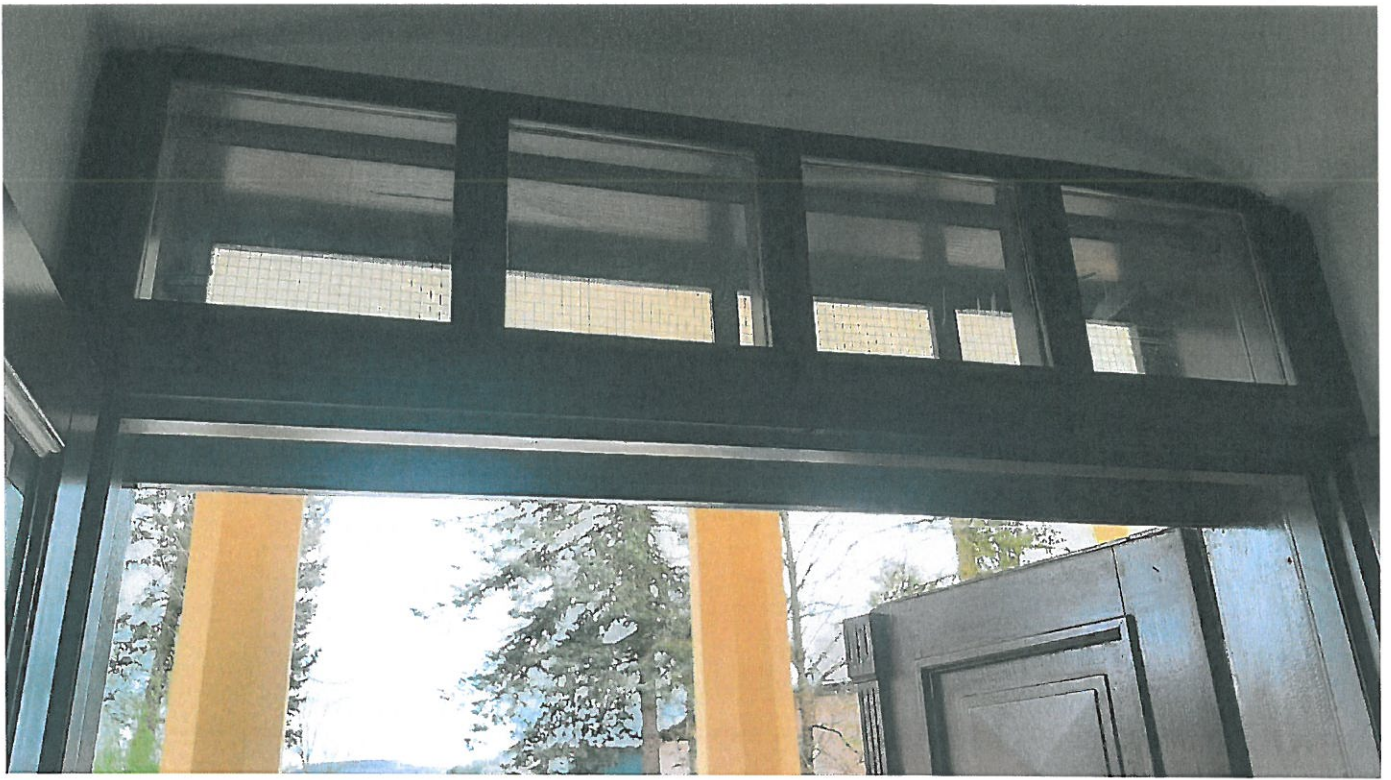
## Drzwi główne

Drzwi główne dębowe dwuskrzydłowe, malowane farbą olejną (wtórna), otwierane na zewnątrz, płycinowe, składające się z trzech kwartet na jedną ze stron, kwatery widoczne z obu stron. Listwa przymykowa na drzwiach prawych otwieranych na prawo na zewnątrz. Powyżej naświetlacz cztero-kwaterowy, aktualnie oszklony szkłem zbrojonym. Zamek typu łucznik powyżej klamki, szyld i klamka z lat 80-tych XX w. posiadający osobne zamknięcie. Nadproże również dębowe. Podczas modernizacji budynku dołożone drzwi wewnętrzne na wzór oryginalnych ( niezbyt dokładnie odwzorowane) wykonane w technice i technologii nowoczesnej, nie są brane pod uwagę w tym programie.
