## PROGRAM PRAC KONSERWATORSKICH

DOTYCZĄCY DREWNIANYCH DRZWI WEJŚCIOWYCH I DWÓCH PAR DRZWI  
BOCZNYCH Z DWORU DYDYŃSKICH W STRYŻOWIE,  
OBECNIE DOM POMOCY SPOŁECZNEJ,  
UL. MODRZEWIOWA 1A, 38-100 STRYŻÓW

Rzeszów, czerwiec 2024 r.

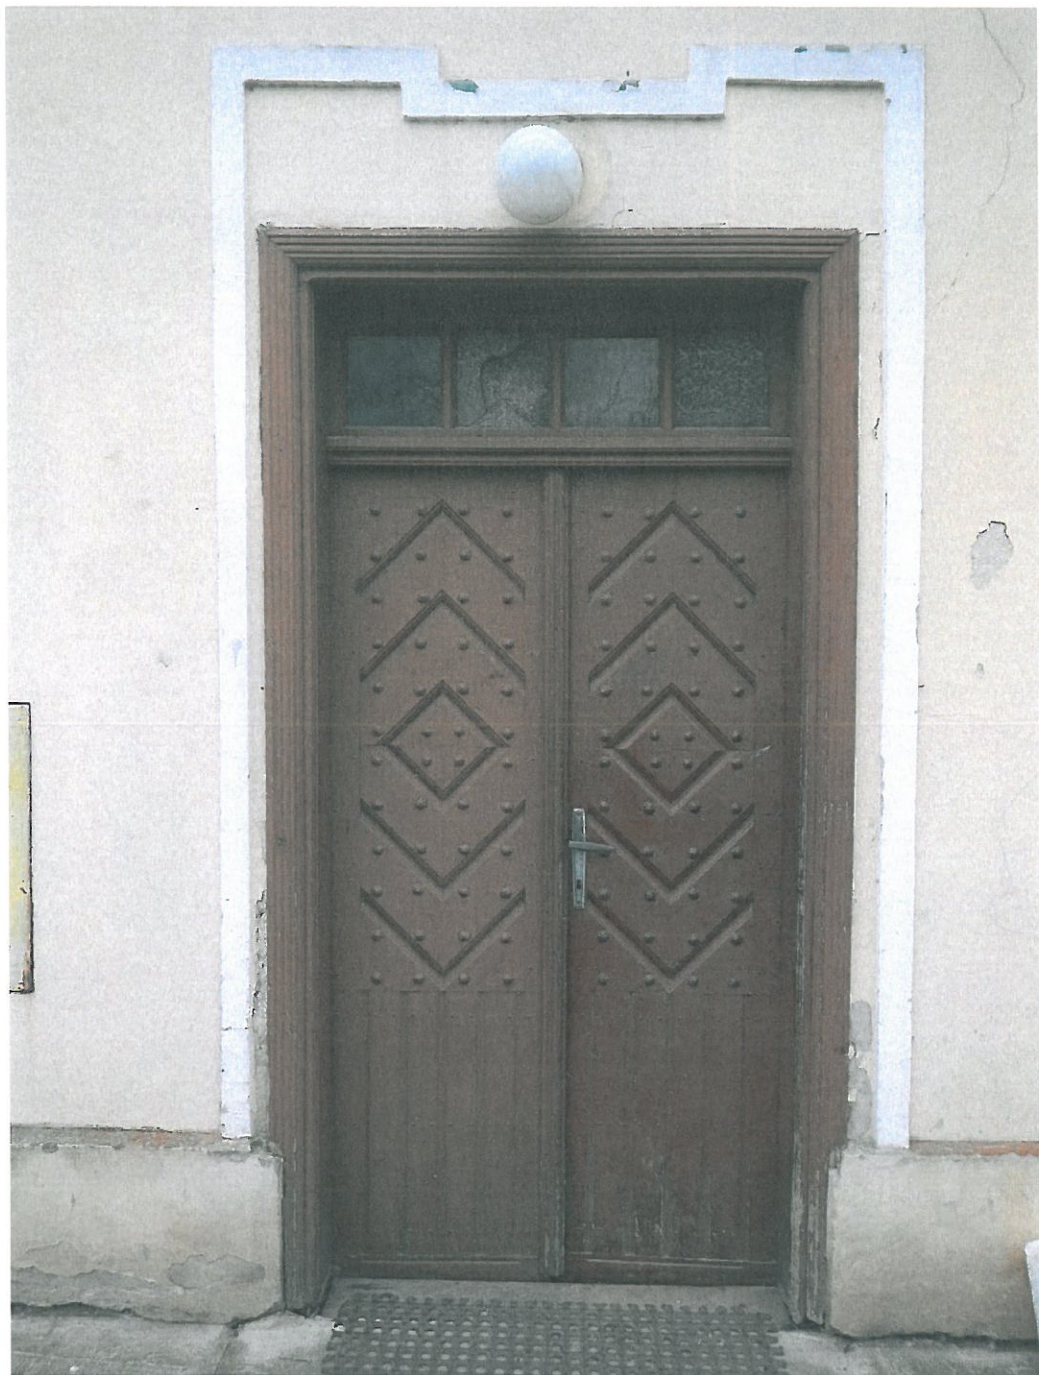
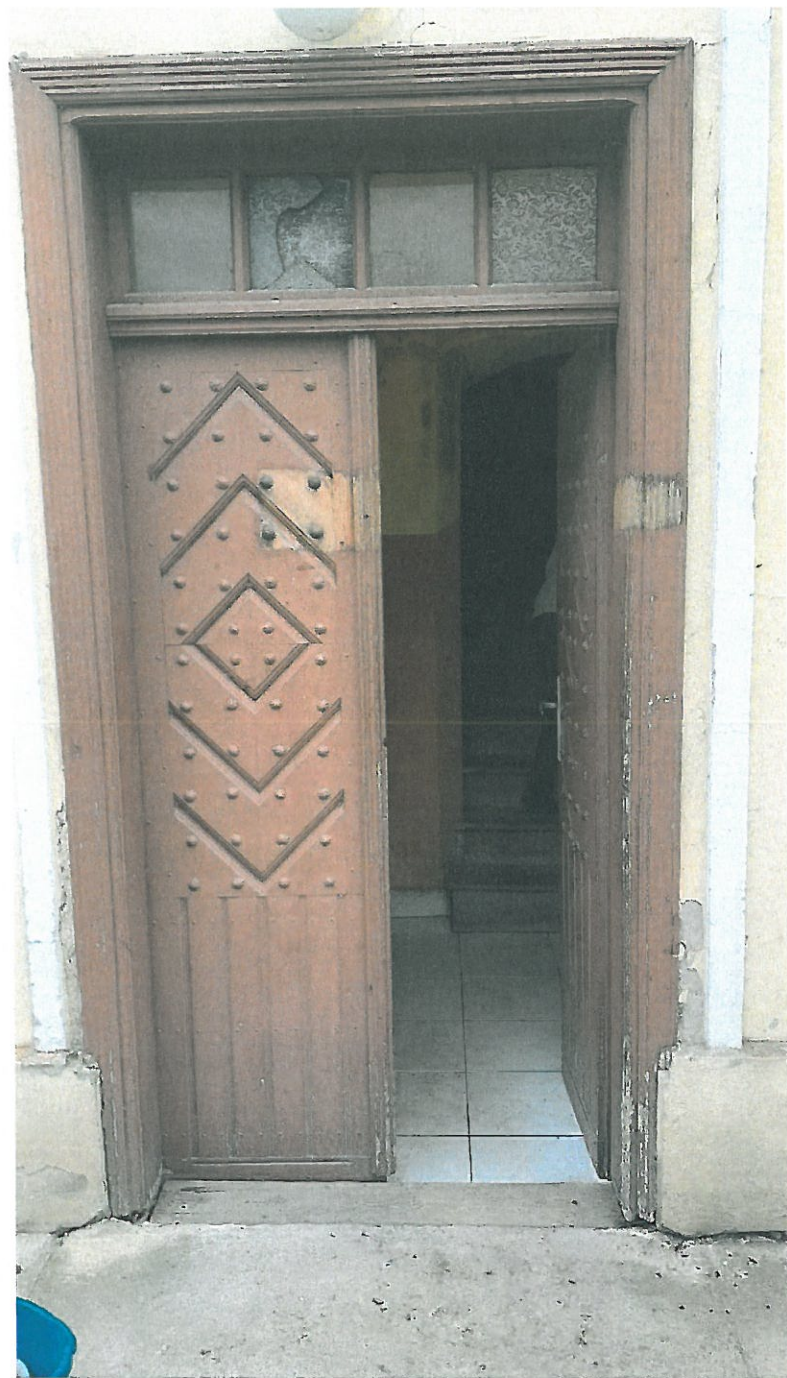
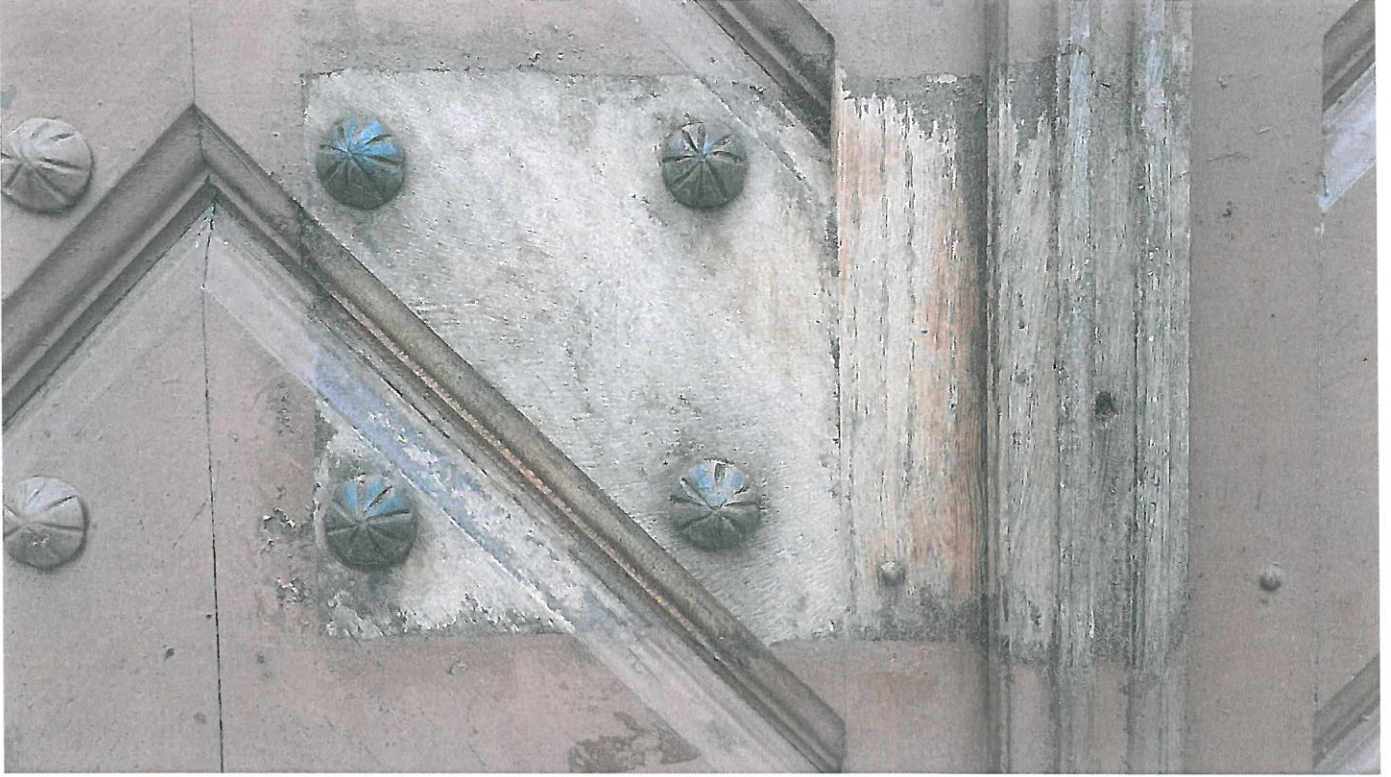
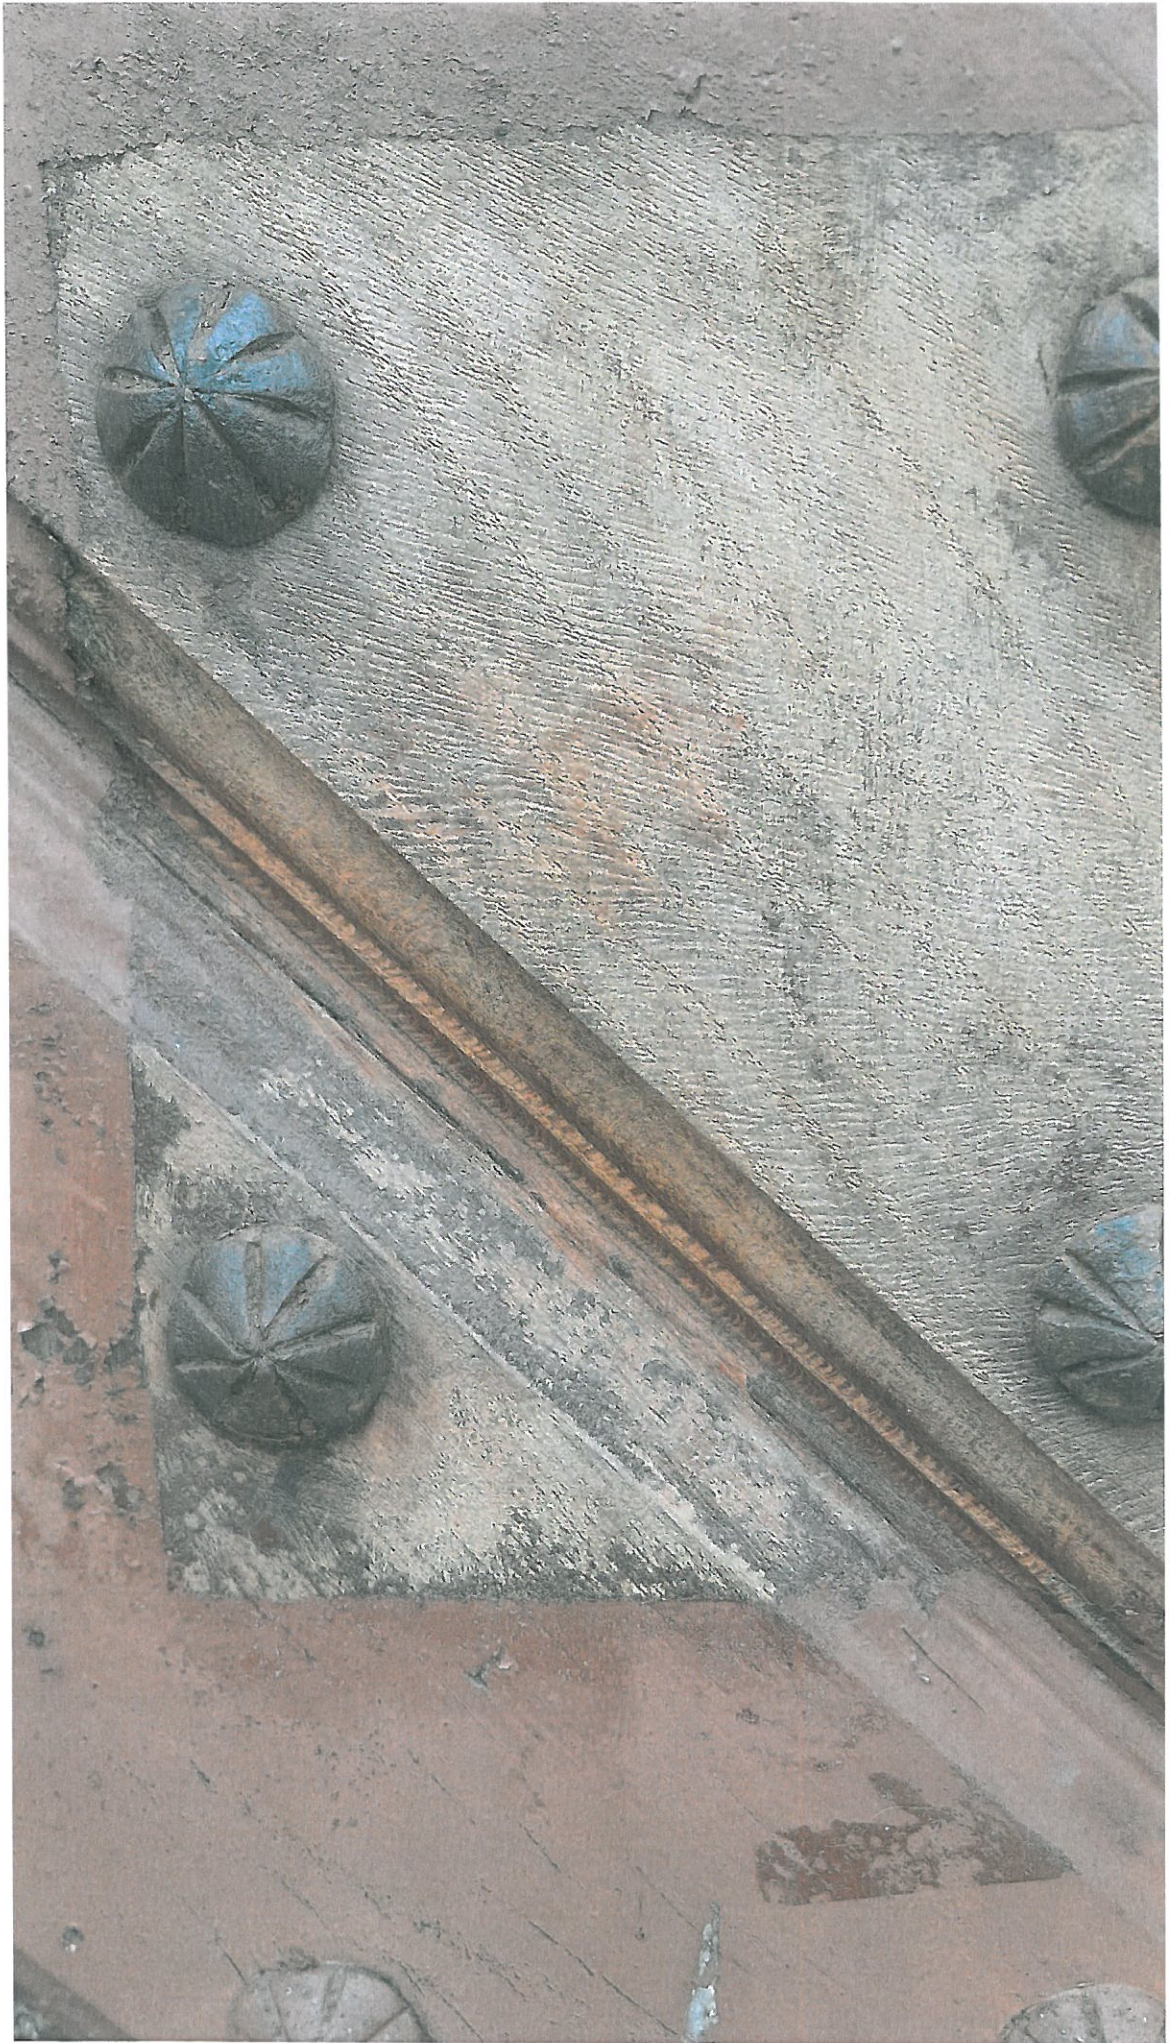
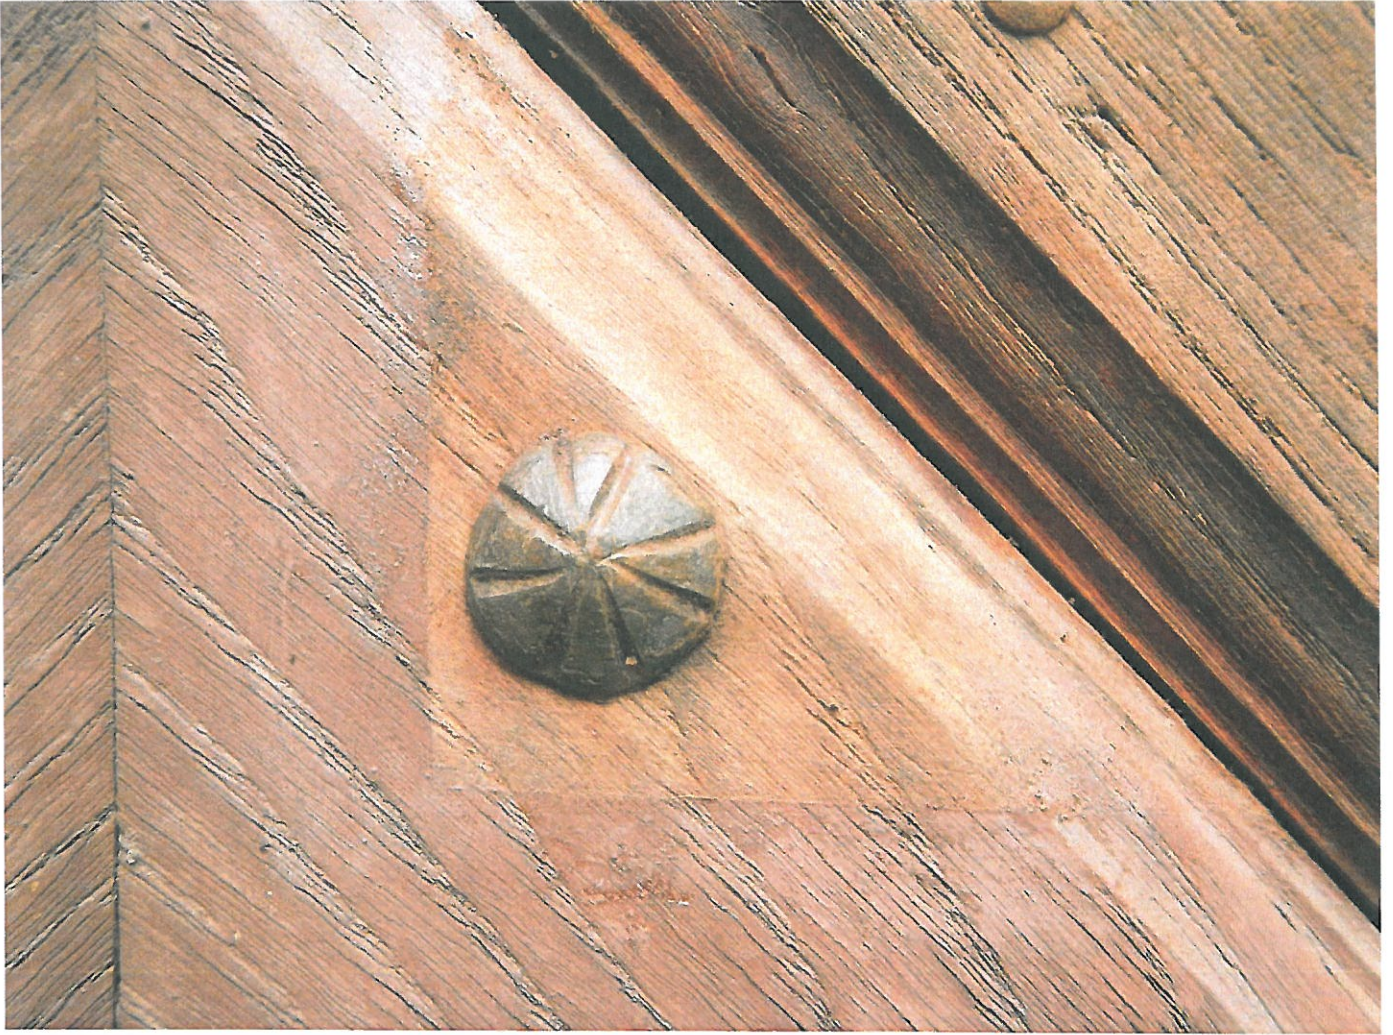
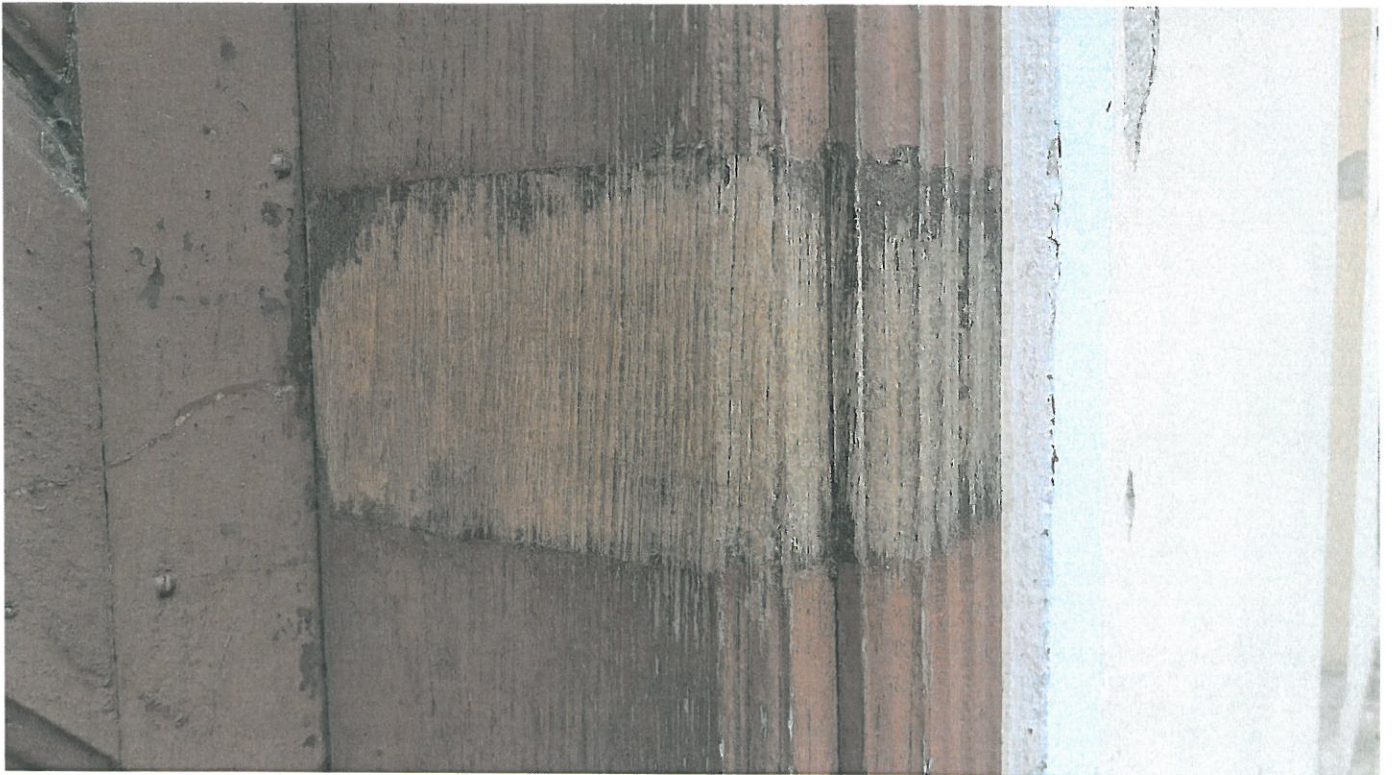
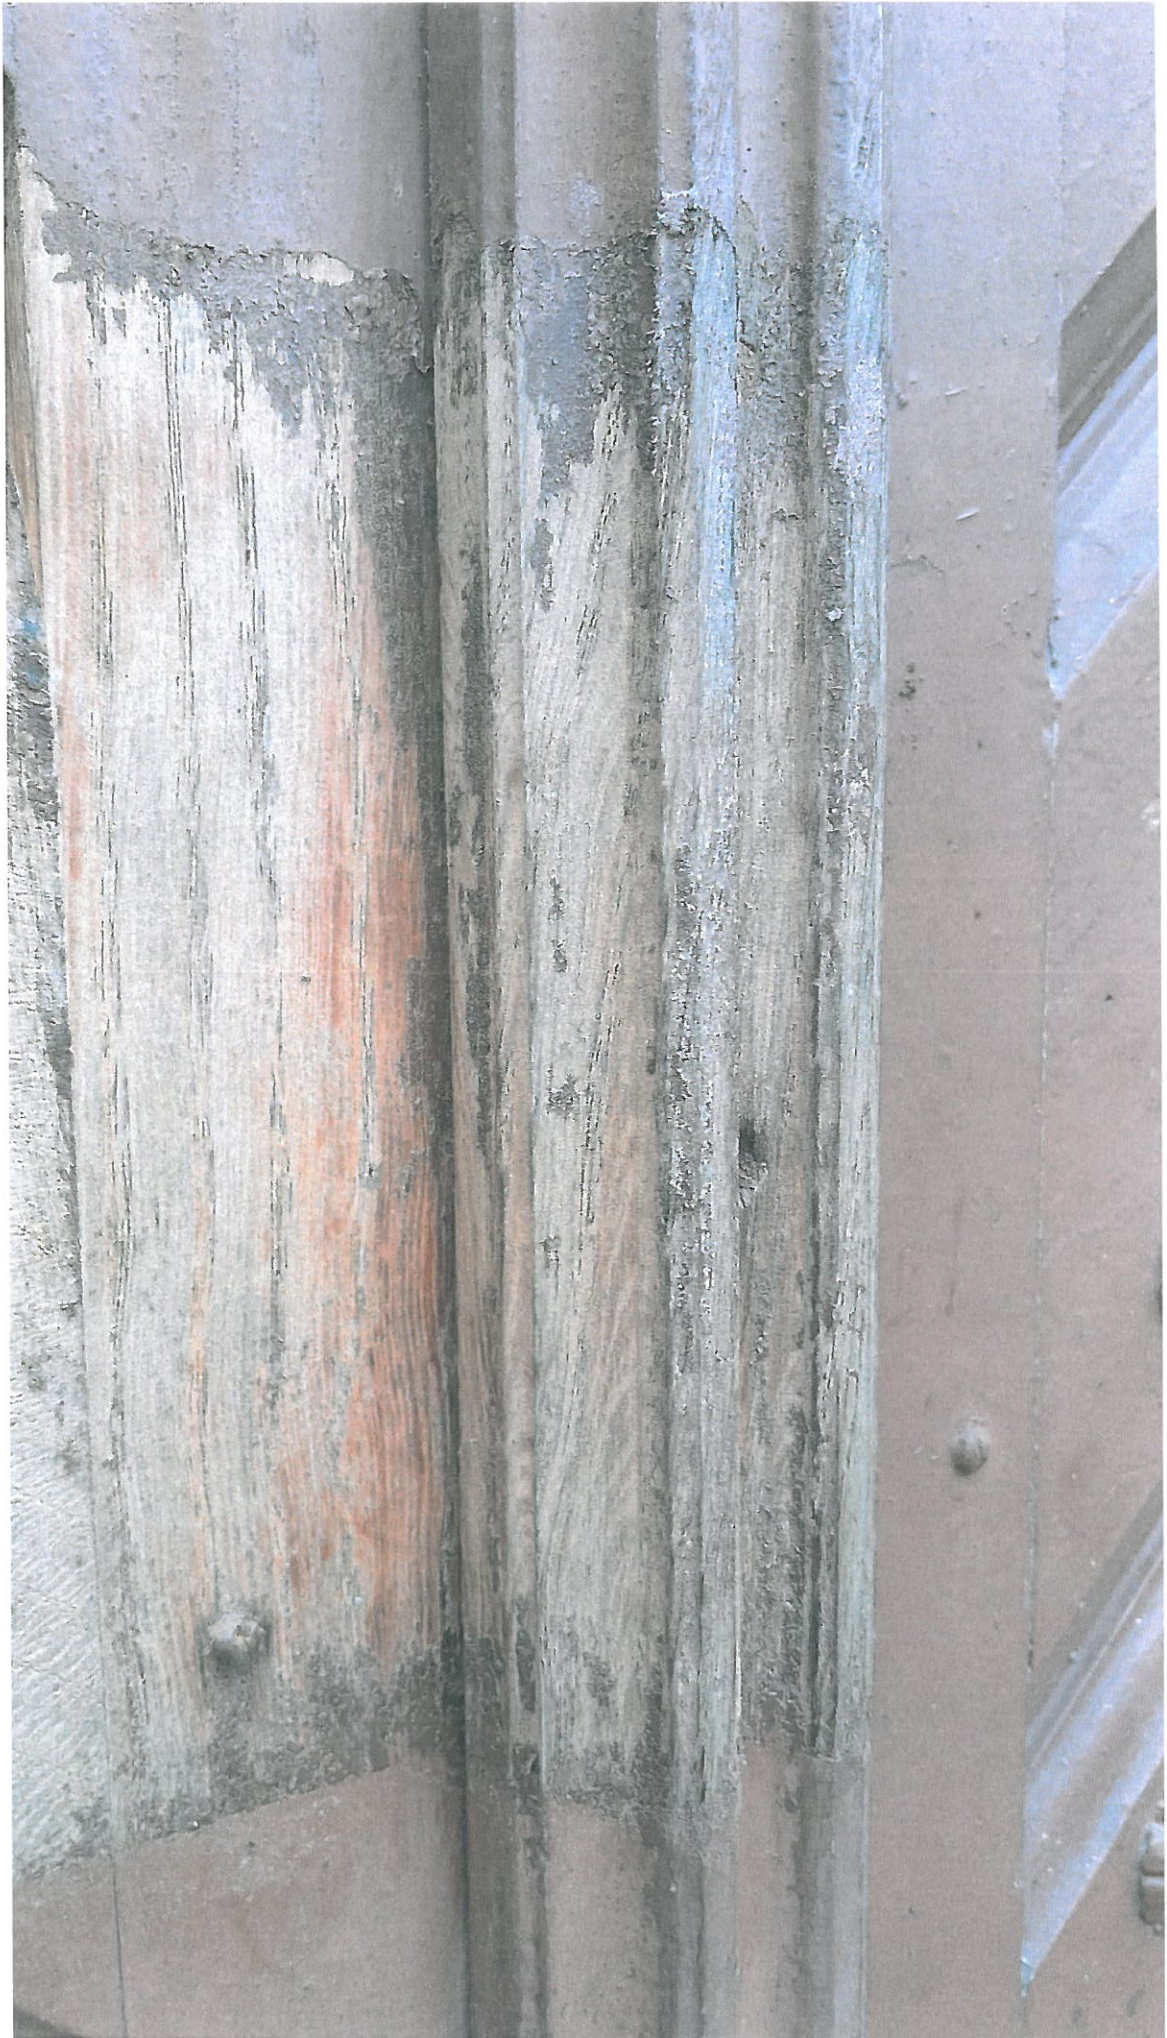
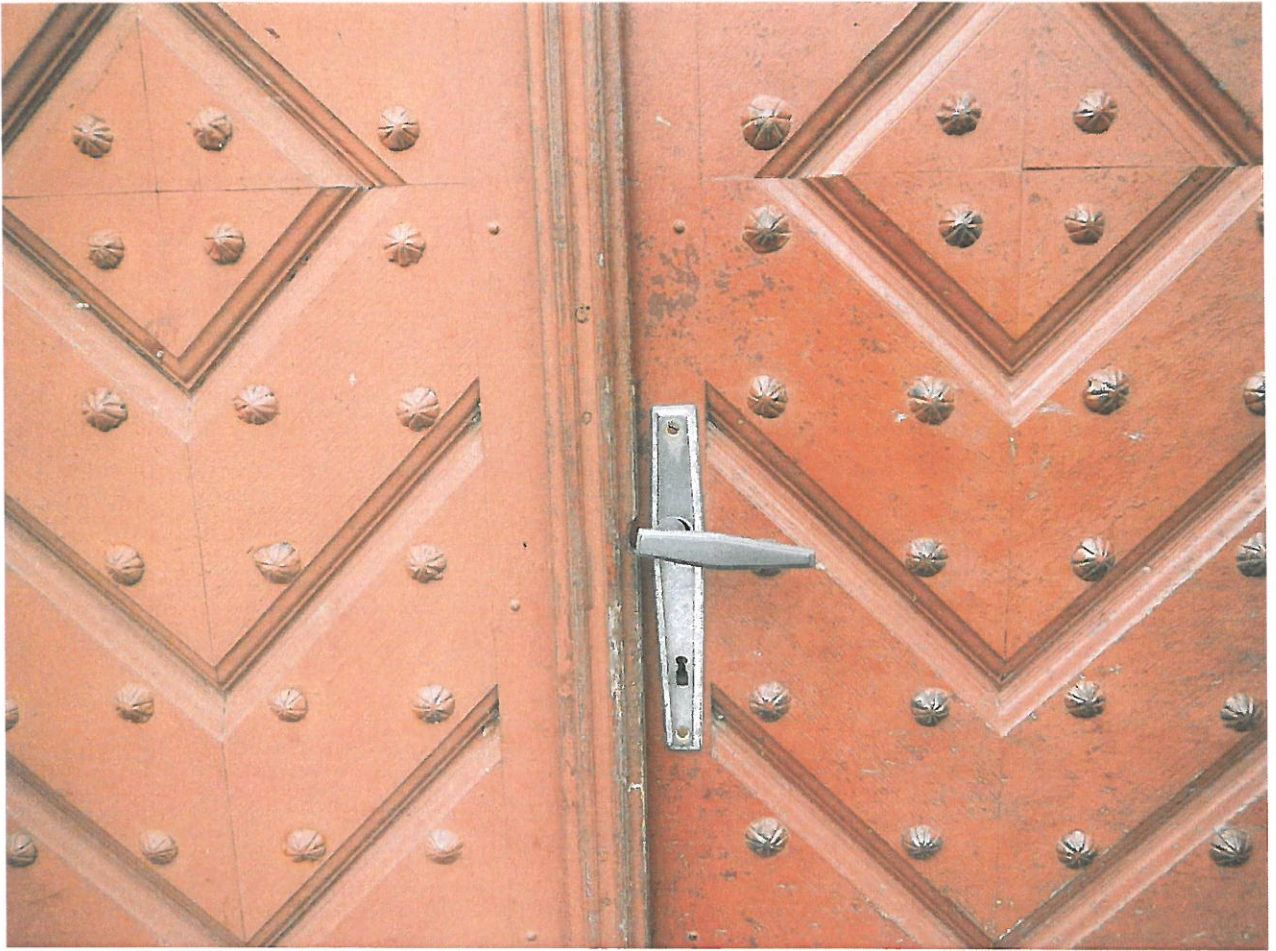
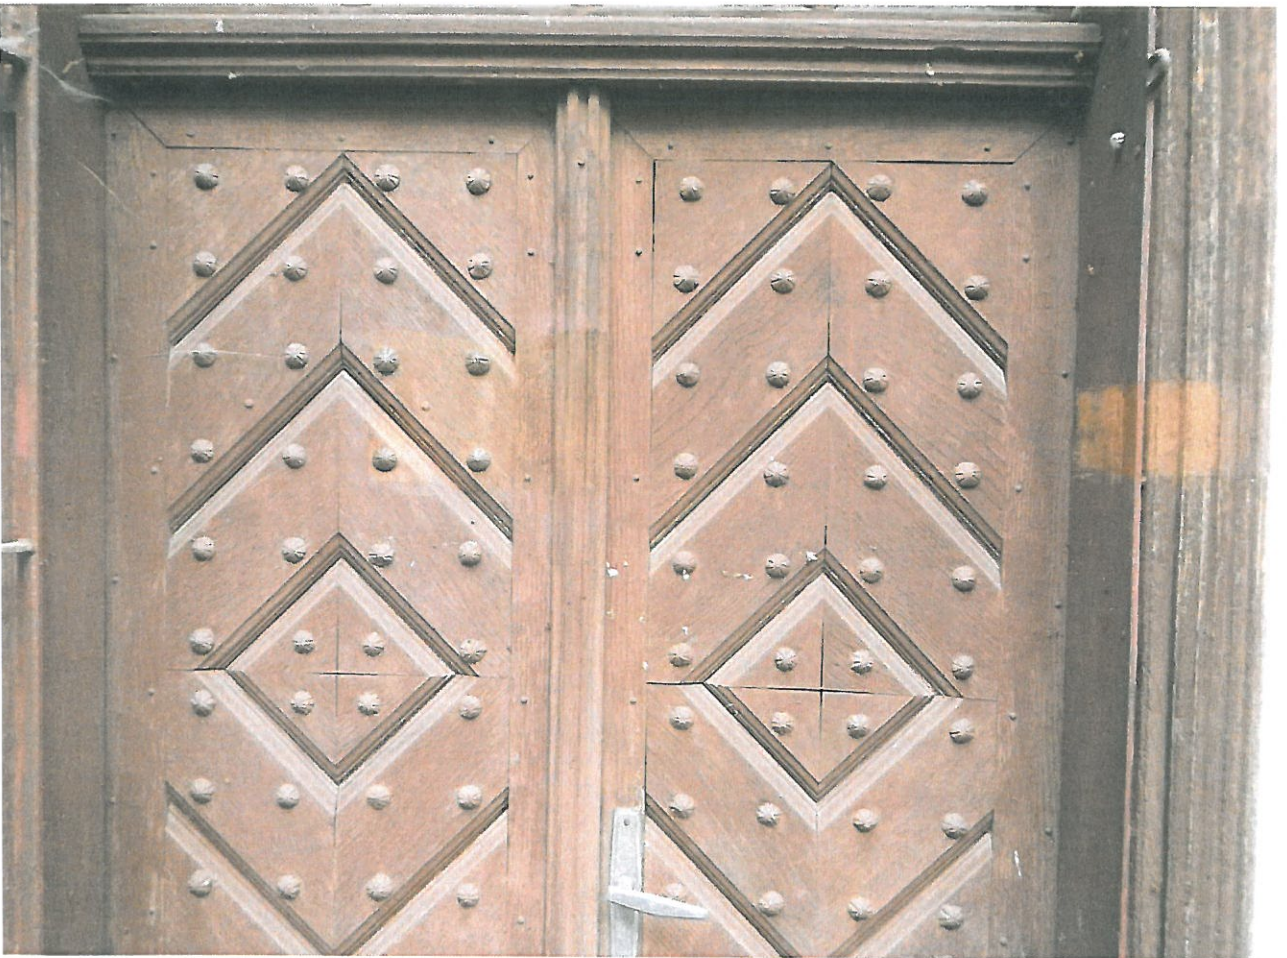
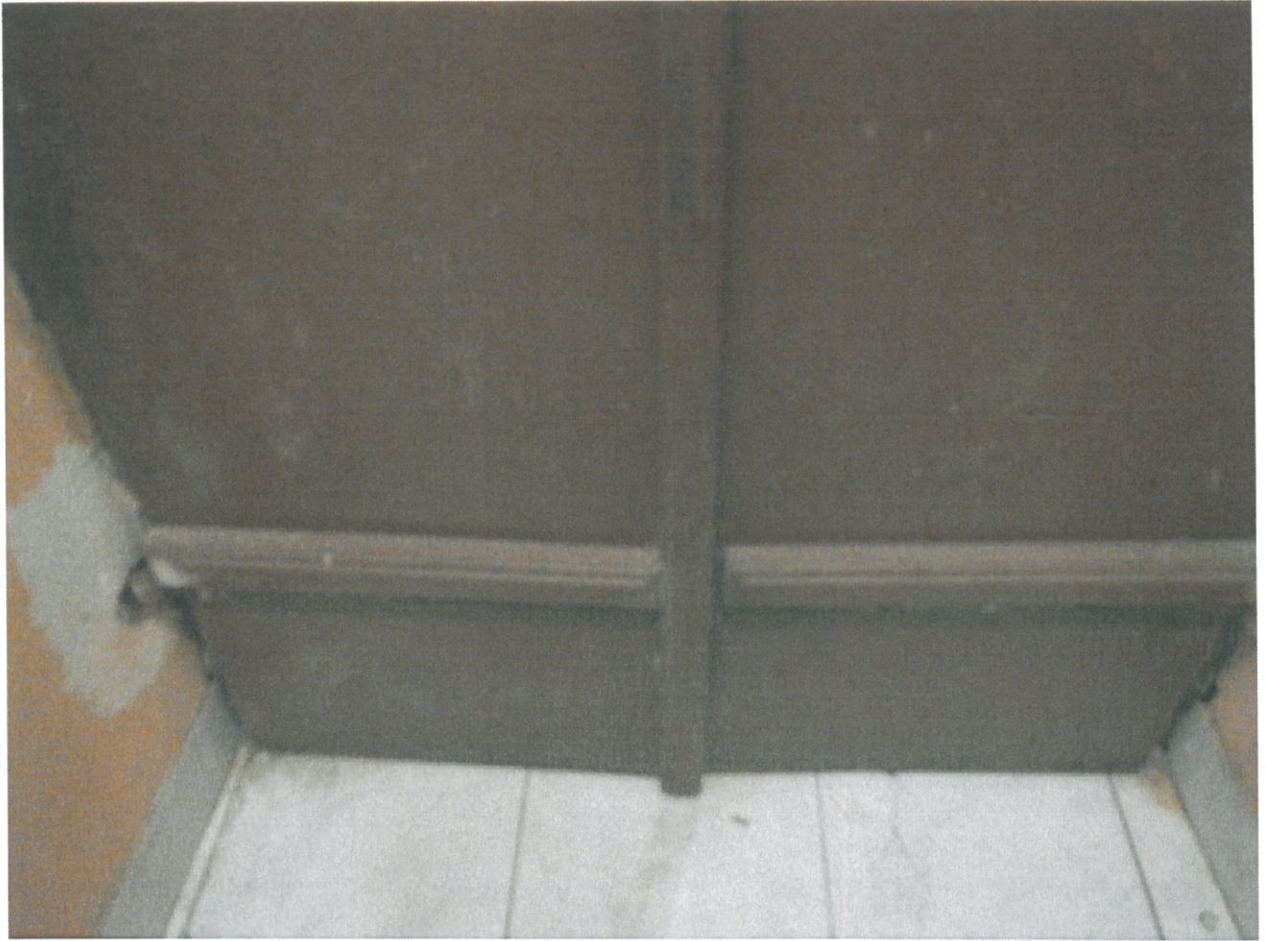
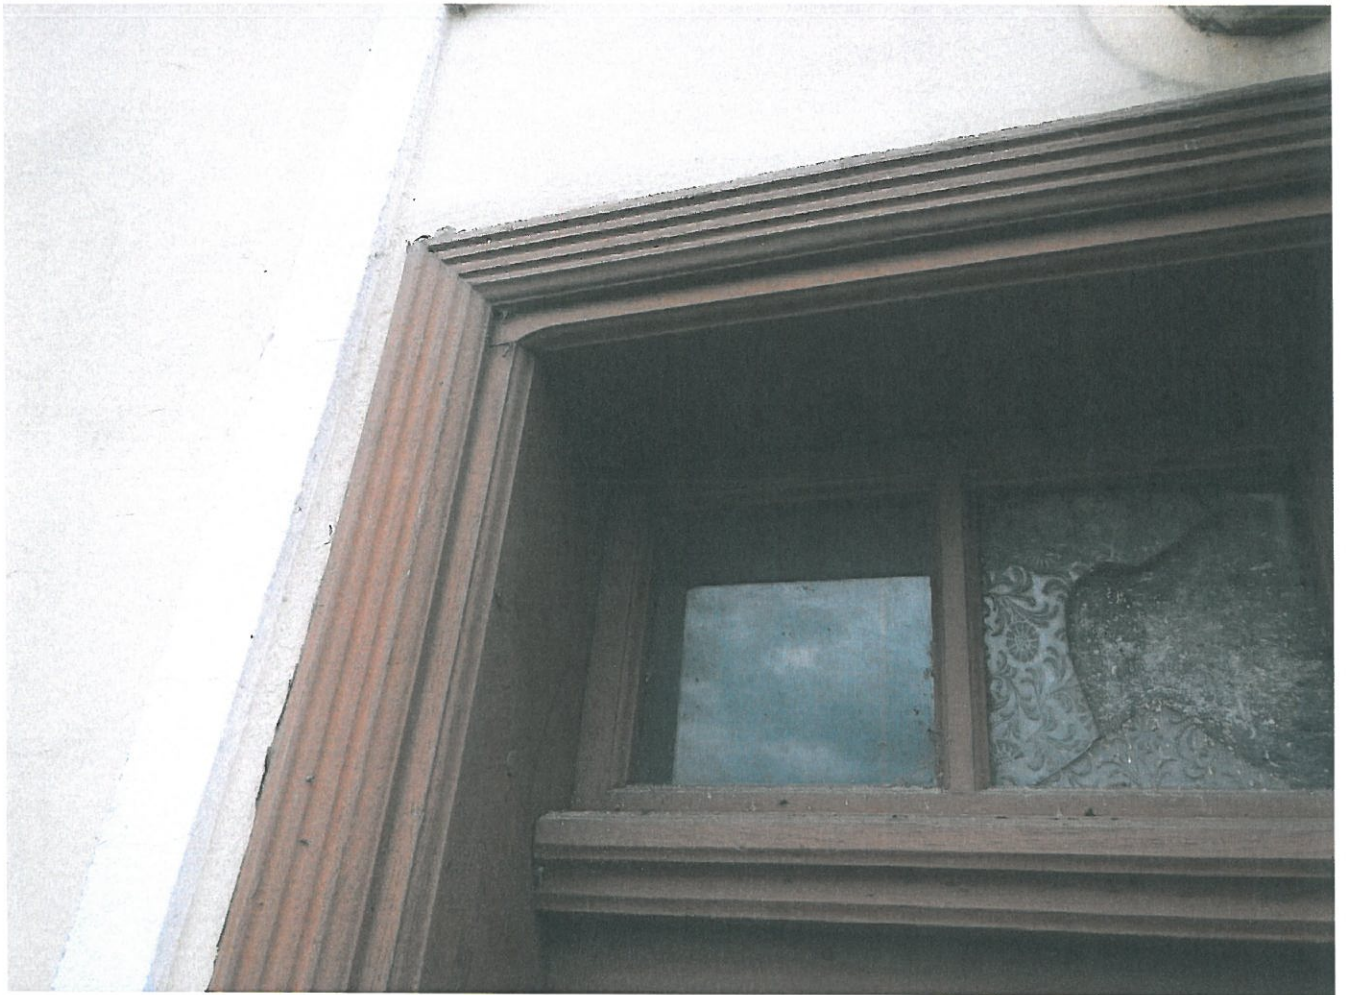
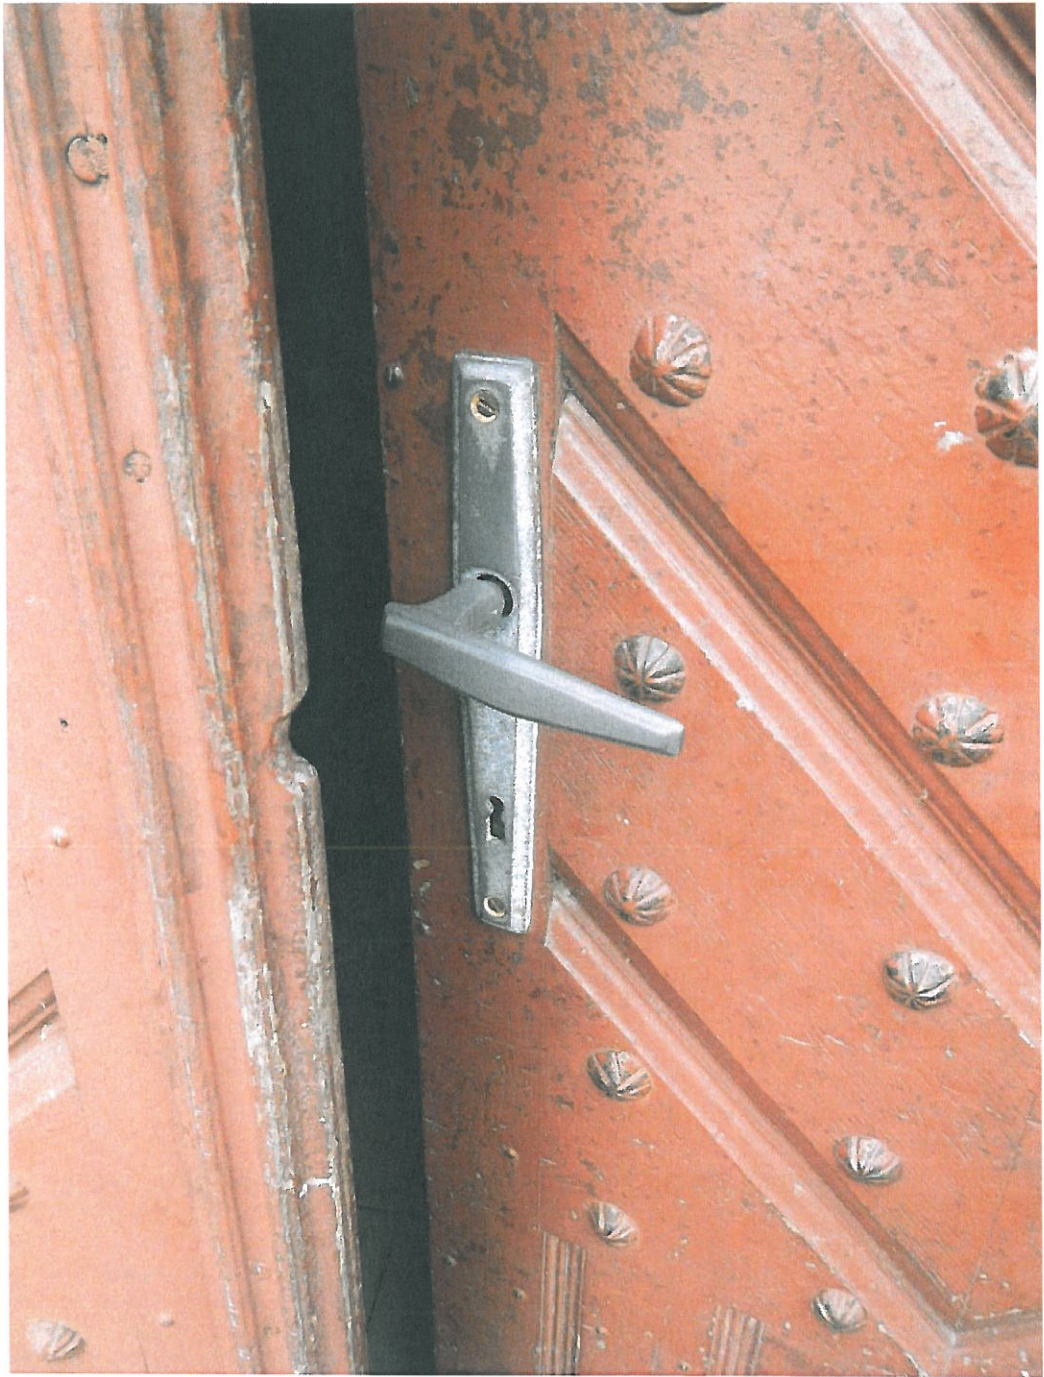
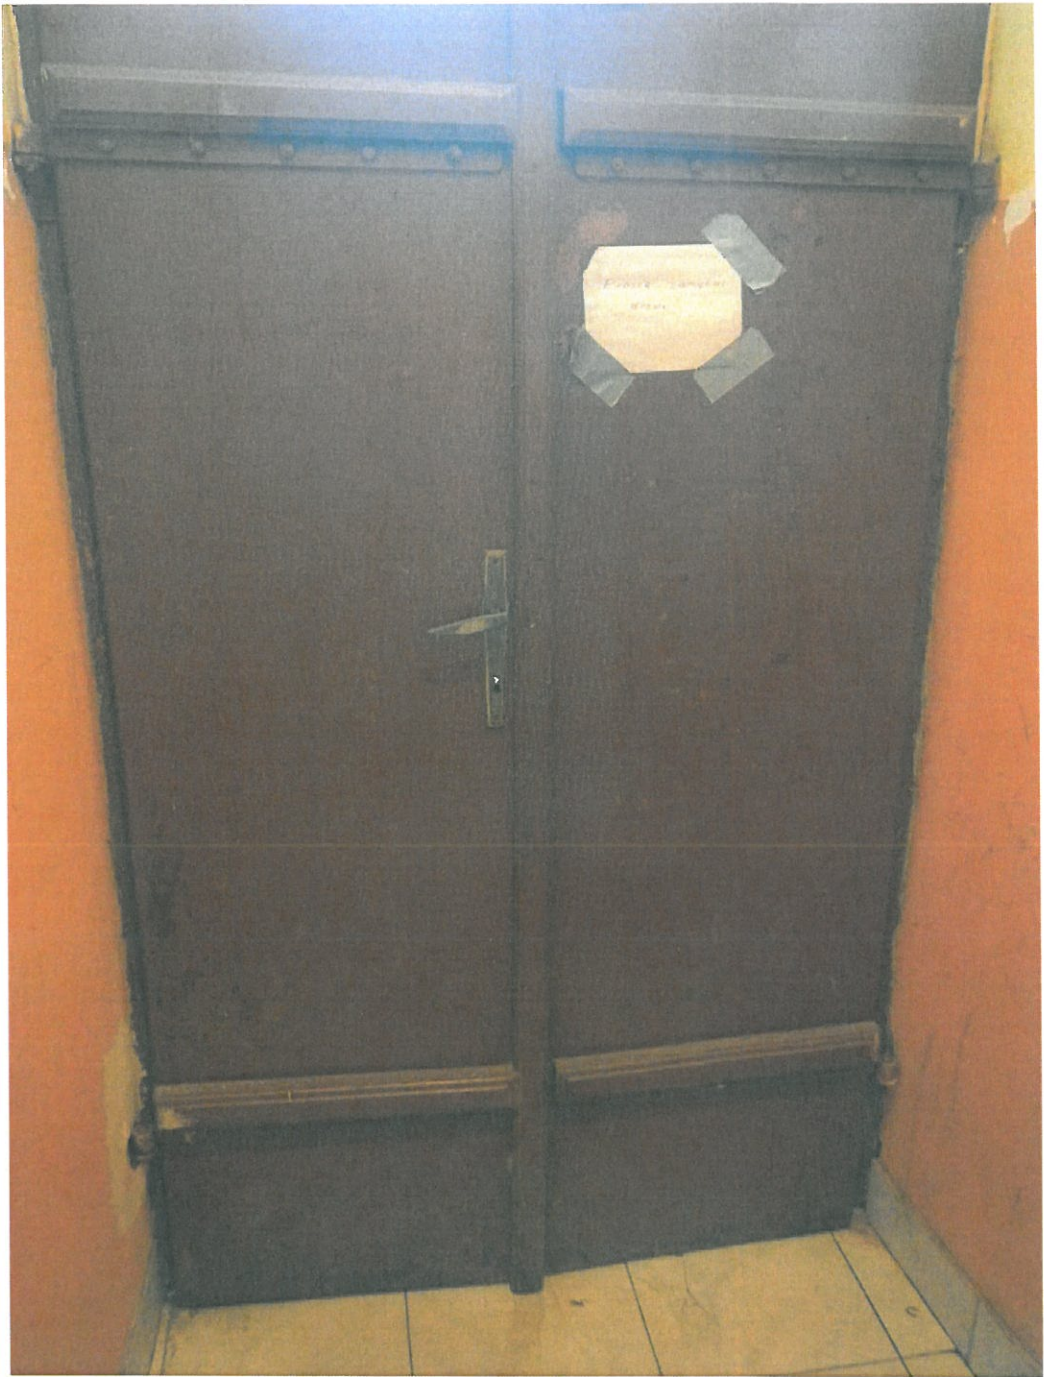
Drzwi boczne prawe- część mieszkalna

Drzwi dębowe dwuskrzydłowe, malowane farbą olejną, otwierane do środka płycinowe, składające się z części deskowania ustawionego w pionie (do wysokości 1/3 od ziemi) oraz powierzchni płyciny litej( czteroczęściowej ) posiadającej na sobie wzór rozchodzący się od środkowego powiększającego się „caro” promieniście do góry i w dół oraz na boki. „Caro” frezowane jest w głąb płyciny frezem profilowym. Małe, środkowe „caro” widoczne jest w całości, dwa większe widoczne są tylko w części, gdyż nie mieszczą się kompozycyjnie w polu skrzydła tworząc wzór jakby strzałek w dół i w górę. Na każdym ze skrzydeł drzwi powyżej deskowania, w części z wzorem „caro” znajdują się drewniane ozdobne guzy po 48 sztuk na stronę fi:2.5 mm. Ich kompozycja jest ułożona symetrycznie zarówno w pionie i w poziomie ( cztery w poziomie i dwanaście w pionie). Listwa przymykowa na drzwiach lewych otwieranych na lewo do środka. Powyżej naświetlacz cztero-kwaterowy aktualnie oszklony szkłem zbrojonym. Szyld i klamka z lat 80-tych XX w. posiada zamknięcie. Nadproże również dębowe. Pomiędzy naświetlaczem a połacią drzwi znajduje się belka profilowana, oddzielająca ruchome drzwi od naświetlacza do której dochodzą szczelnie drzwi po zamknięciu. Całość kompozycji dokoła na ścianie zamyka wieloprofilowa listwa, która dochodzi do progu na przyziemiu. W miejscach gdzie istnieje cokół muru listwa ta jest przykryta tynkiem. Od strony wewnętrznej drzwi są gładkie, posiadają profilowane listwy wzmacniające w części dolnej i górnej. Zaraz pod listwami znajdują się metalowe kowalskie zawiasy pasowe montowane na pięciu śrubach z nakrętkami. Zawiasy montowane w mur. Nowoczesny rygiel na drzwiach lewych otwieranych do środka.

Wysokość drzwi 197 cm bez naświetlacza, szerokość 130 cm z ramką okalającą całość.

Naświetlacz szerokość 130 cm i wysokość 31cm, czteropolowy.

Na lewej stronie znajduje się nowoczesny, rygiel okrągły.
