## PROGRAM PRAC KONSERWATORSKICH

DOTYCZĄCY DREWNIANYCH DRZWI WEJŚCIOWYCH I DWÓCH PAR DRZWI  
BOCZNYCH Z DWORU DYDYŃSKICH W STRYŻOWIE,  
OBECNIE DOM POMOCY SPOŁECZNEJ,  
UL. MODRZEWIOWA 1A, 38-100 STRYŻÓW

Rzeszów, czerwiec 2024 r.

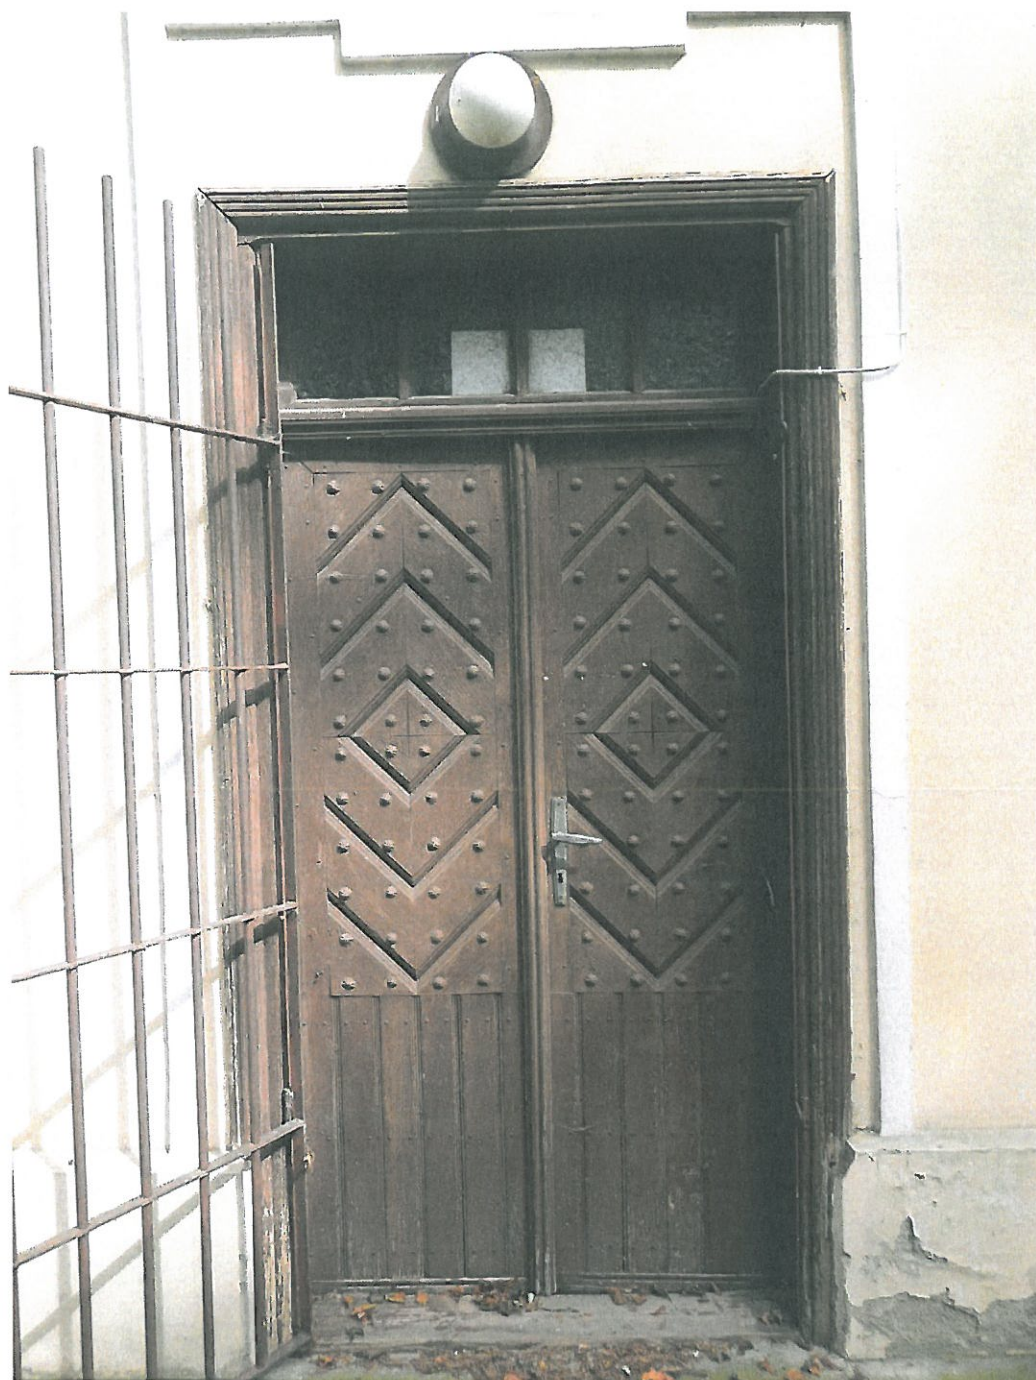
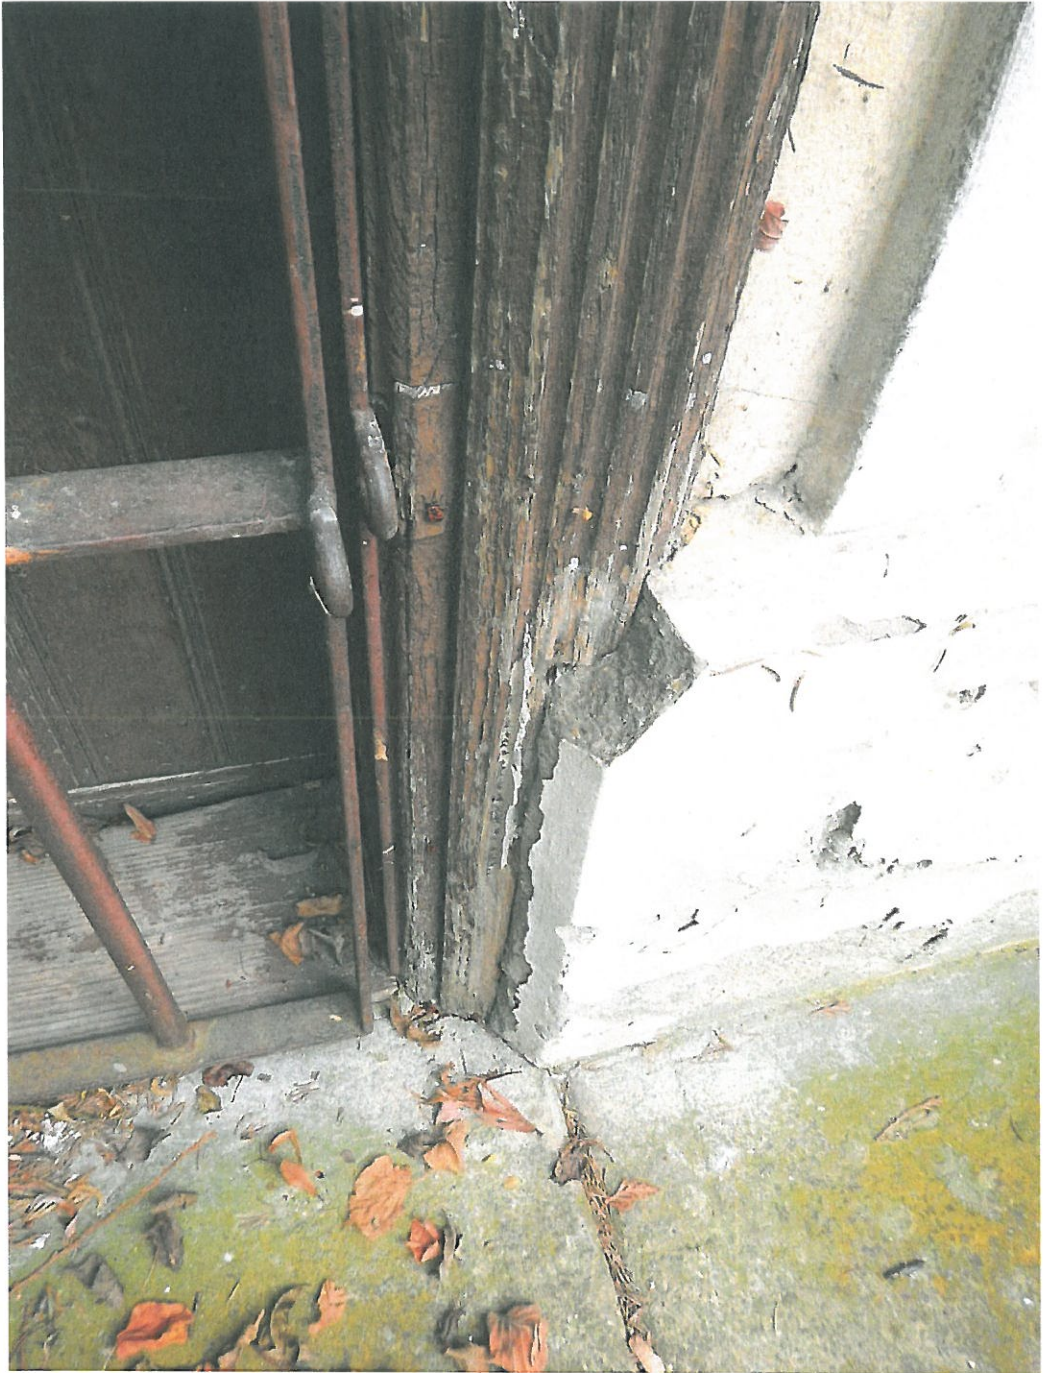
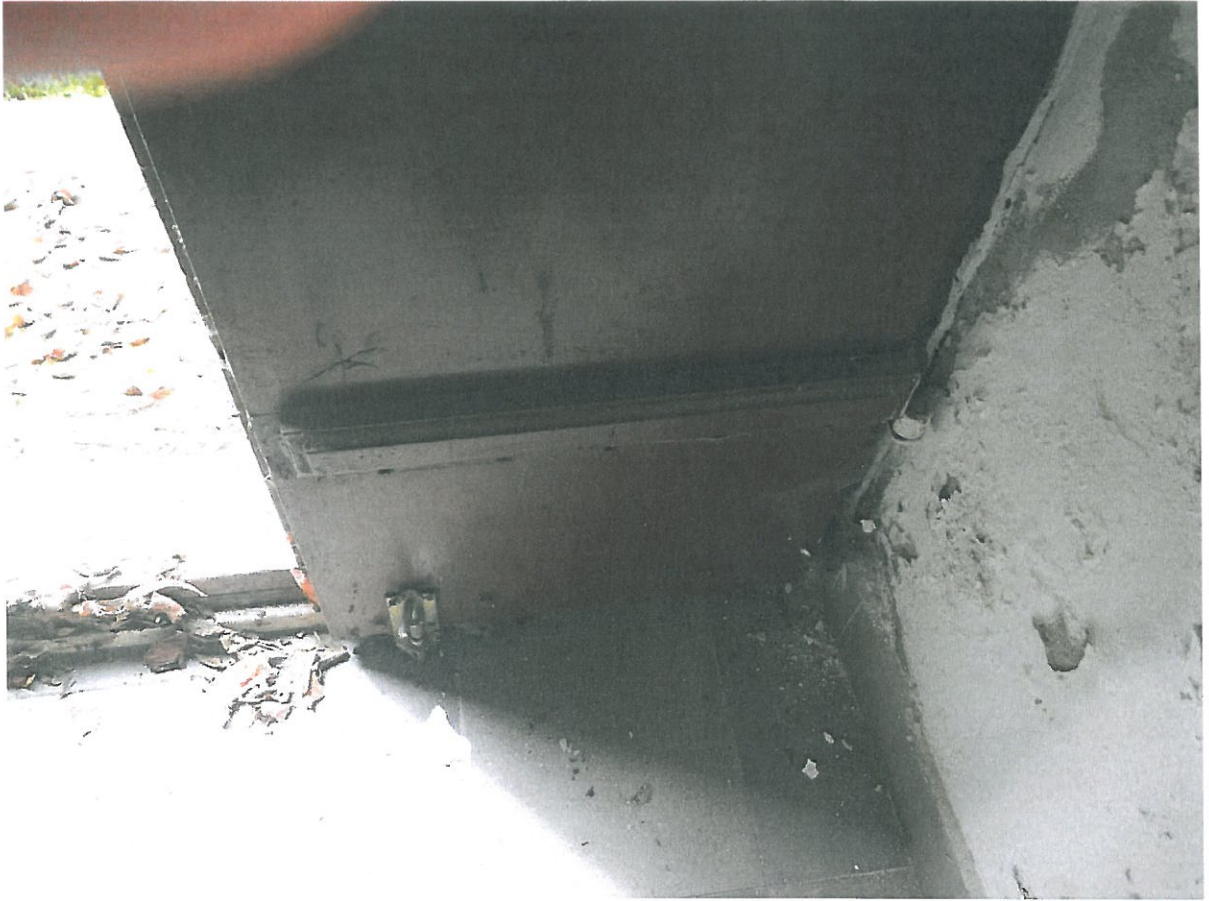
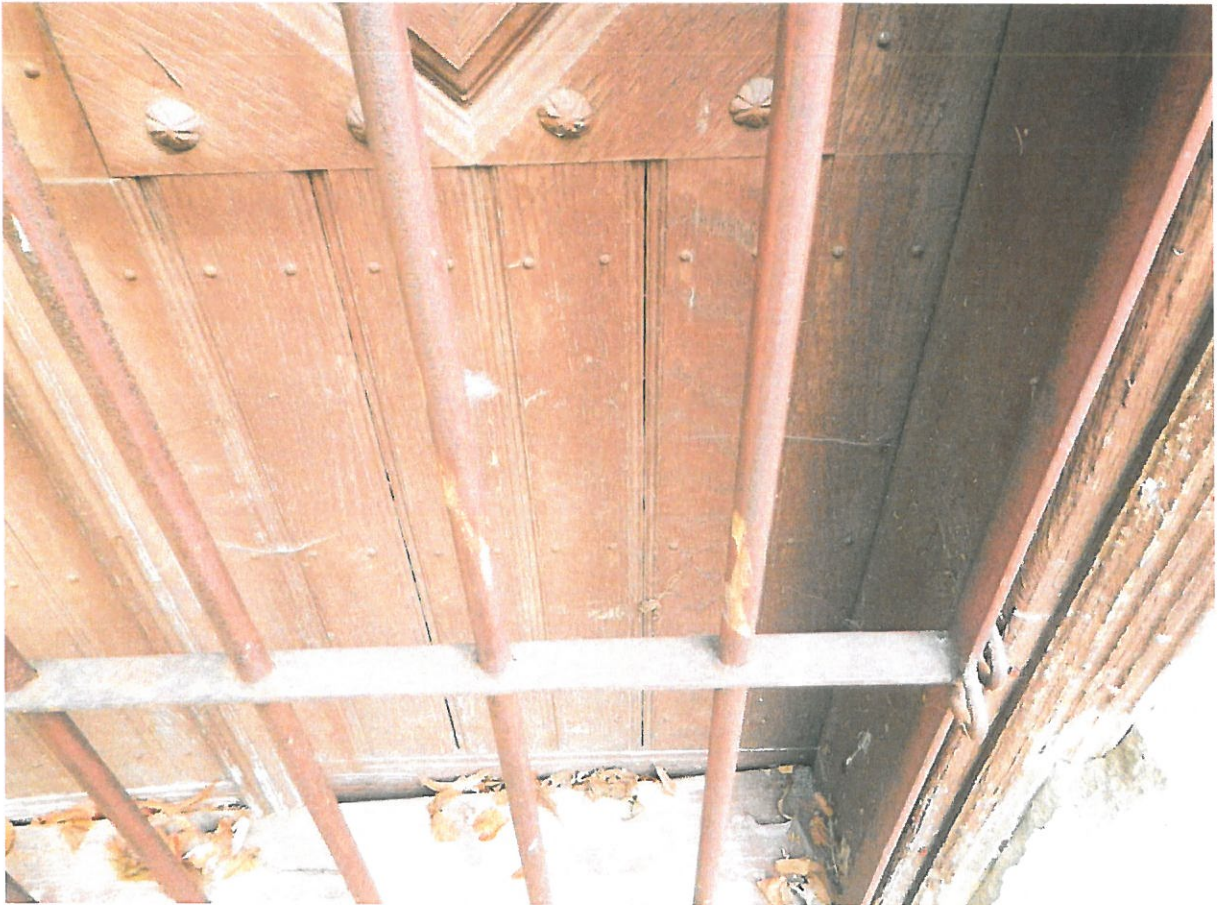
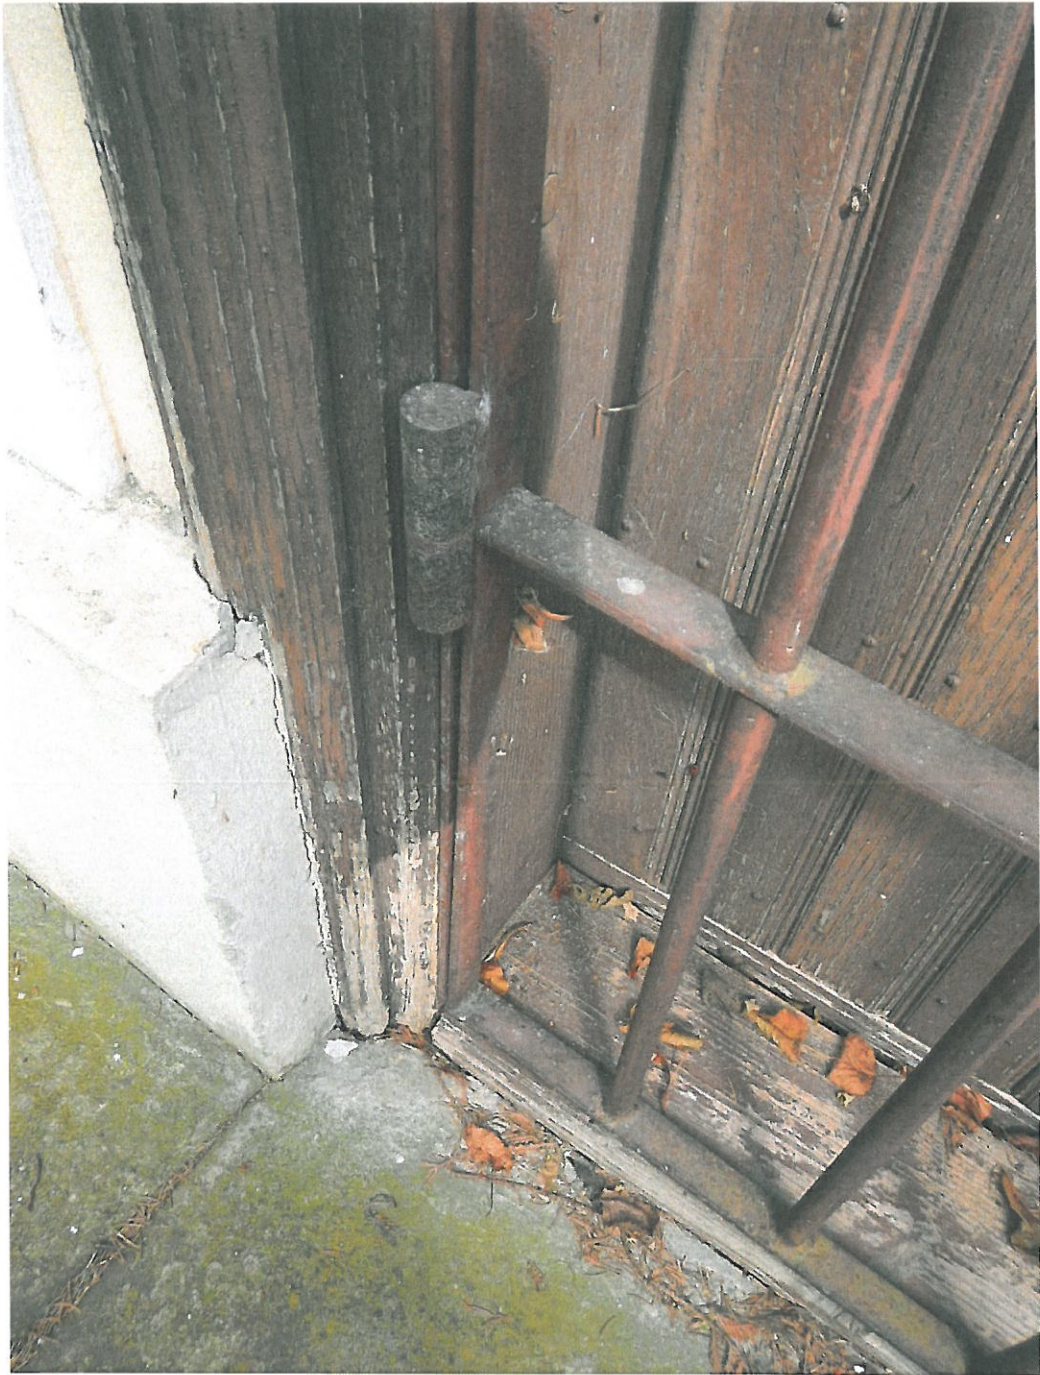
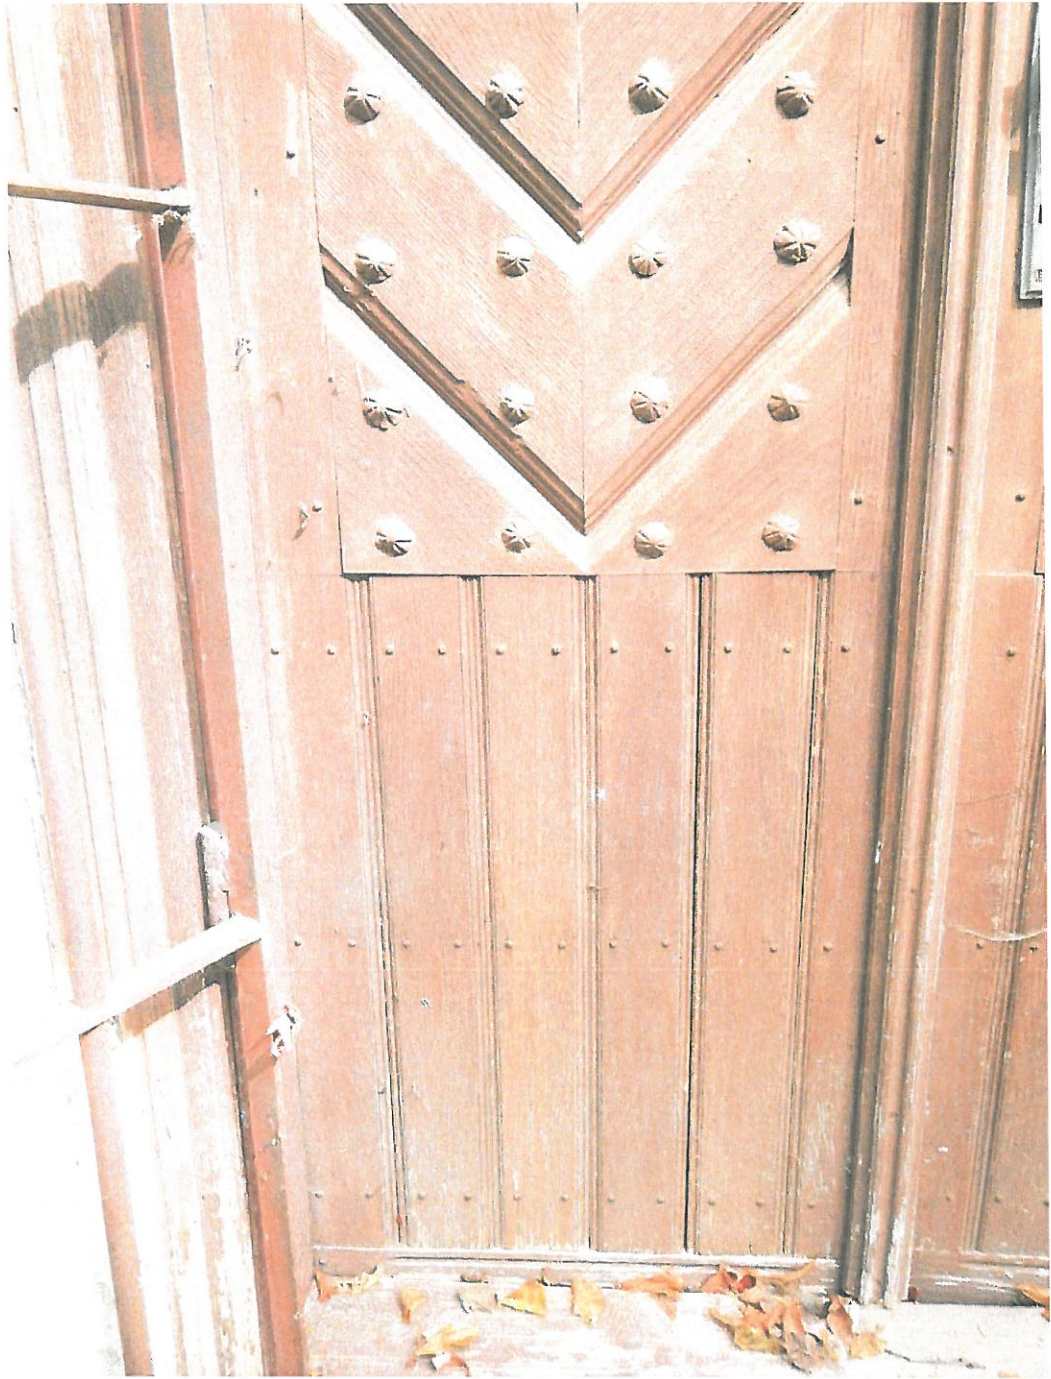
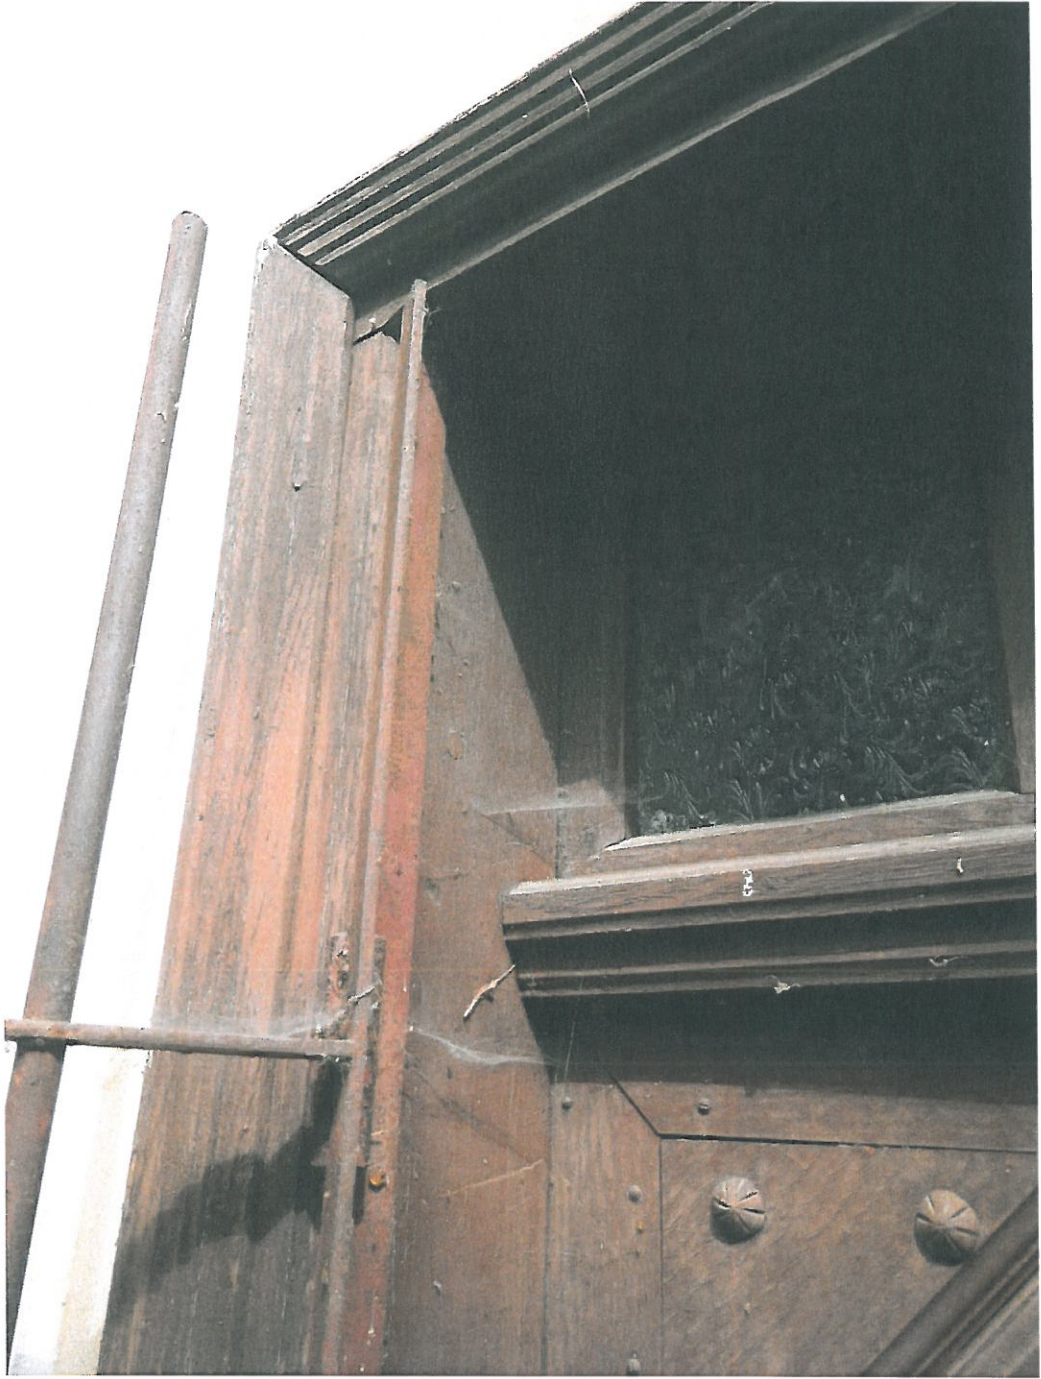
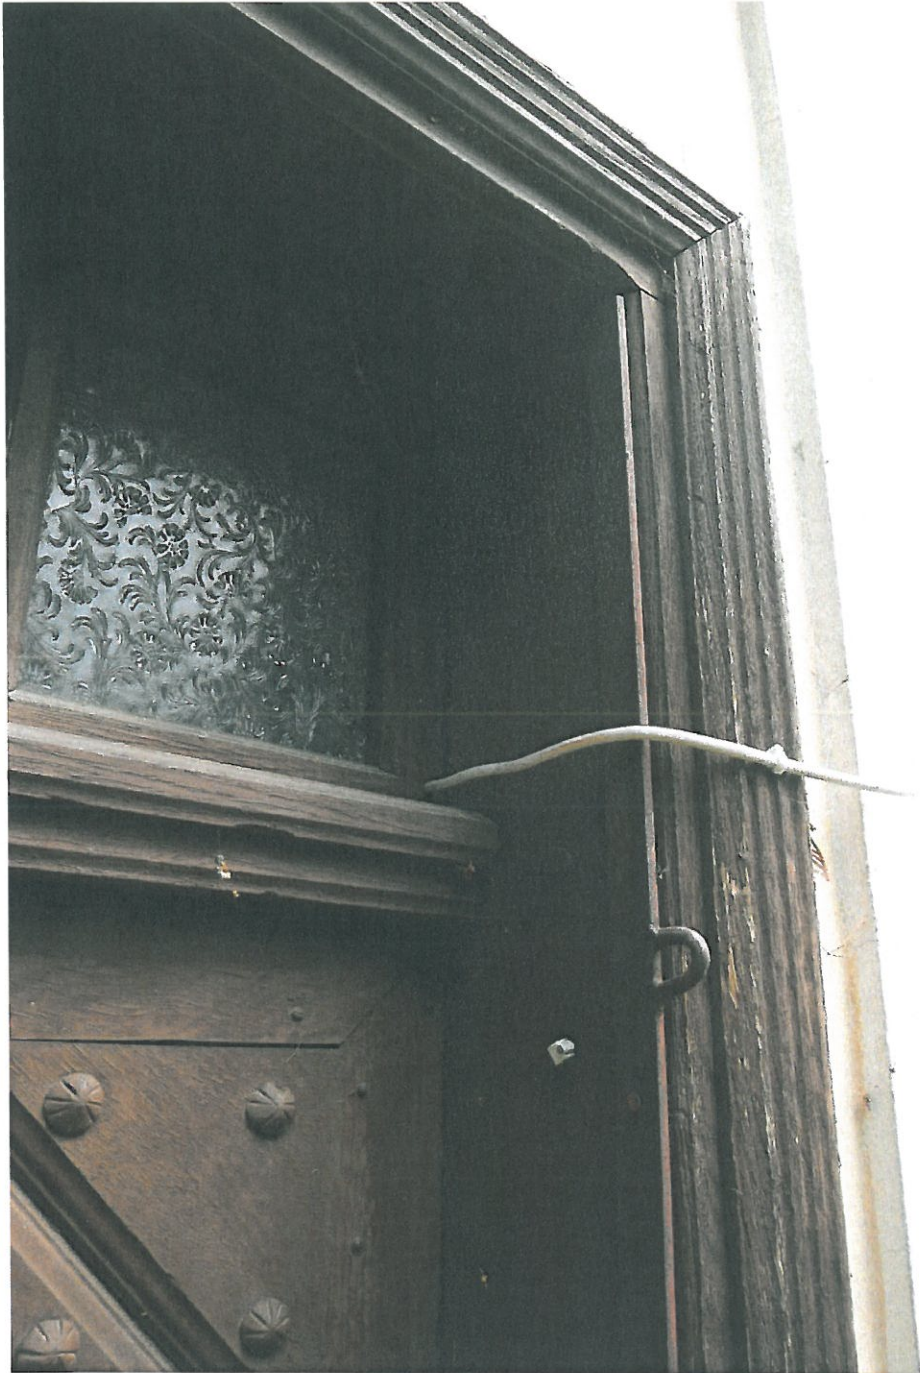
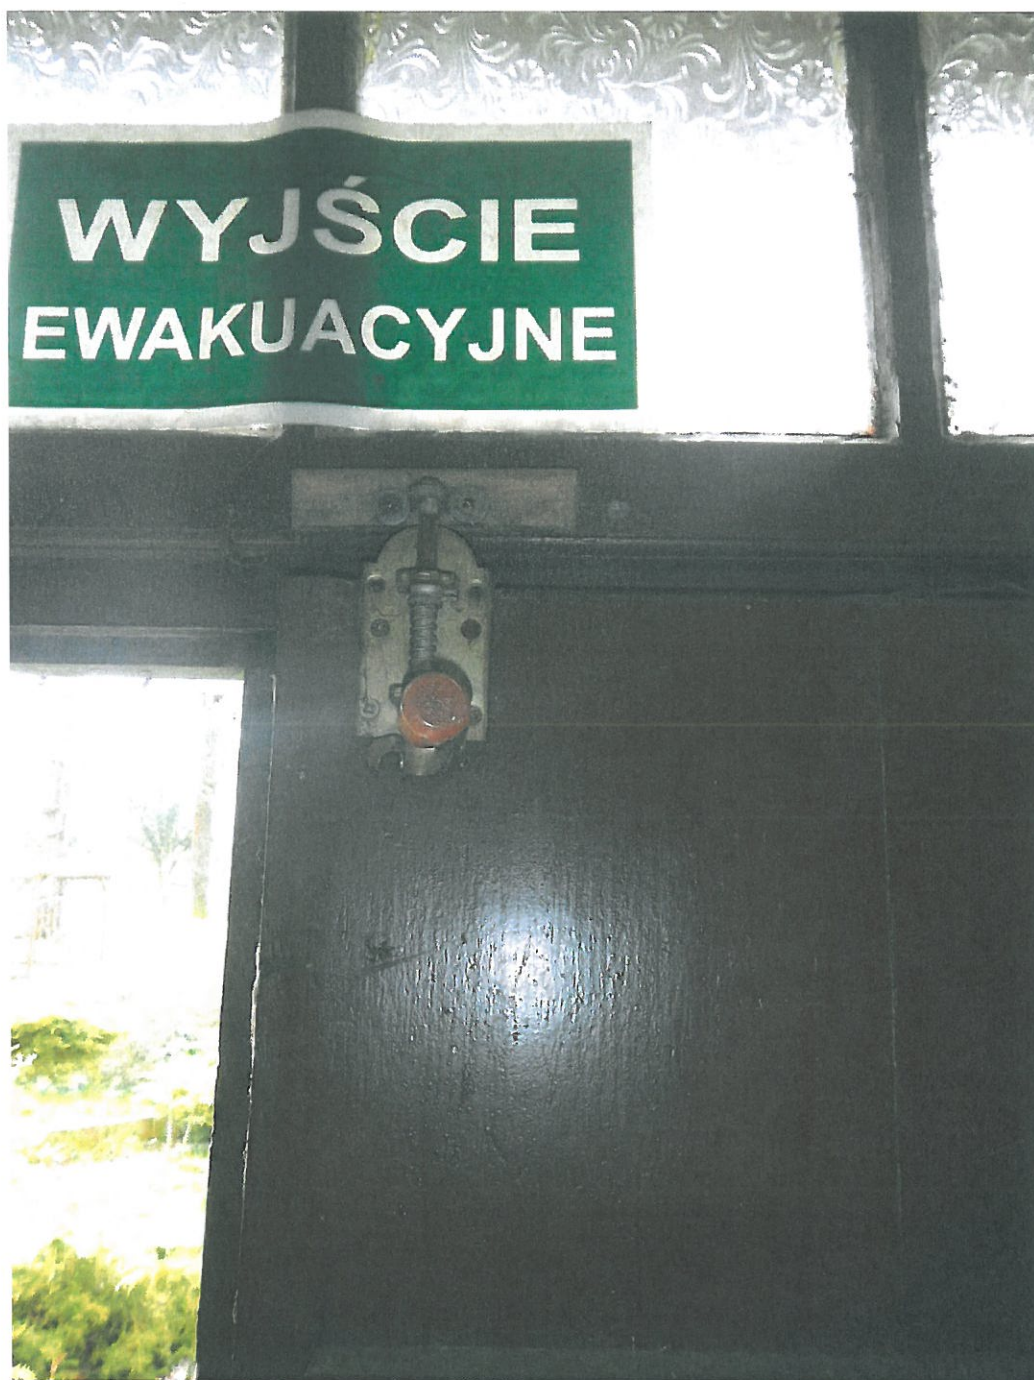
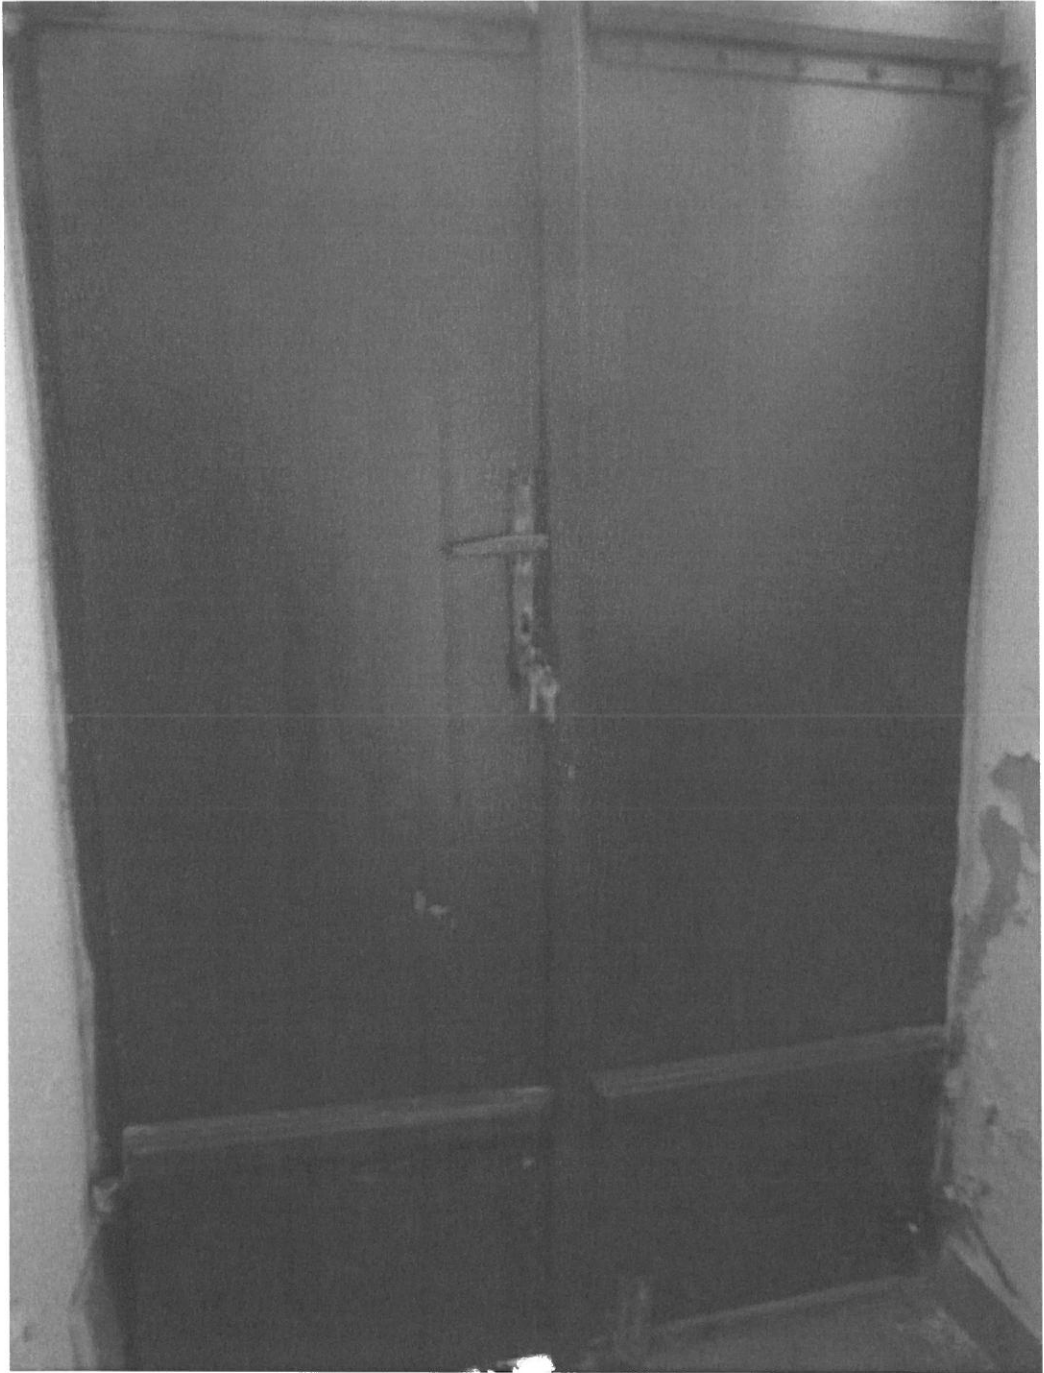
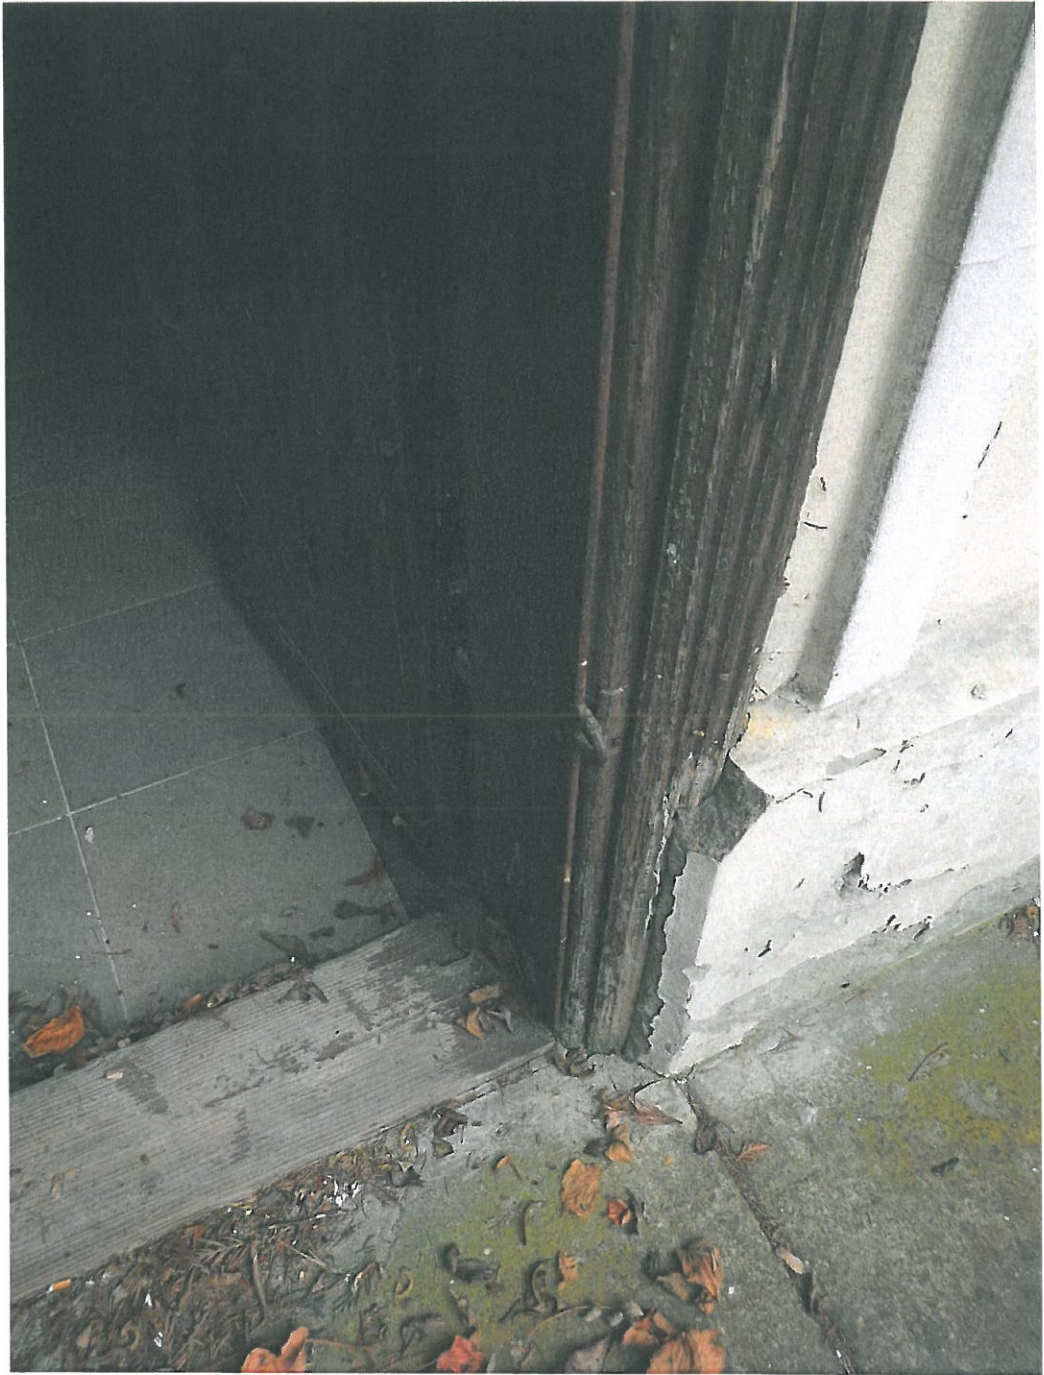
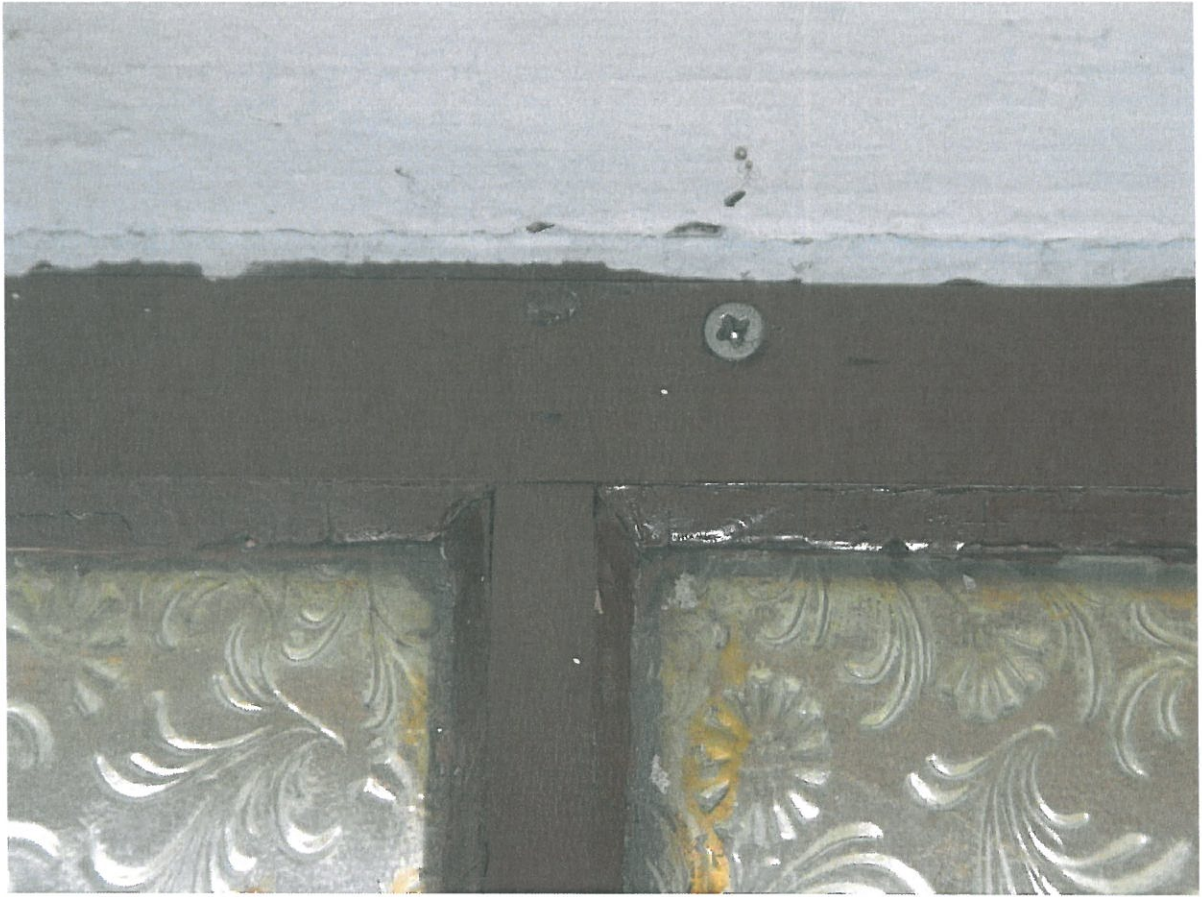
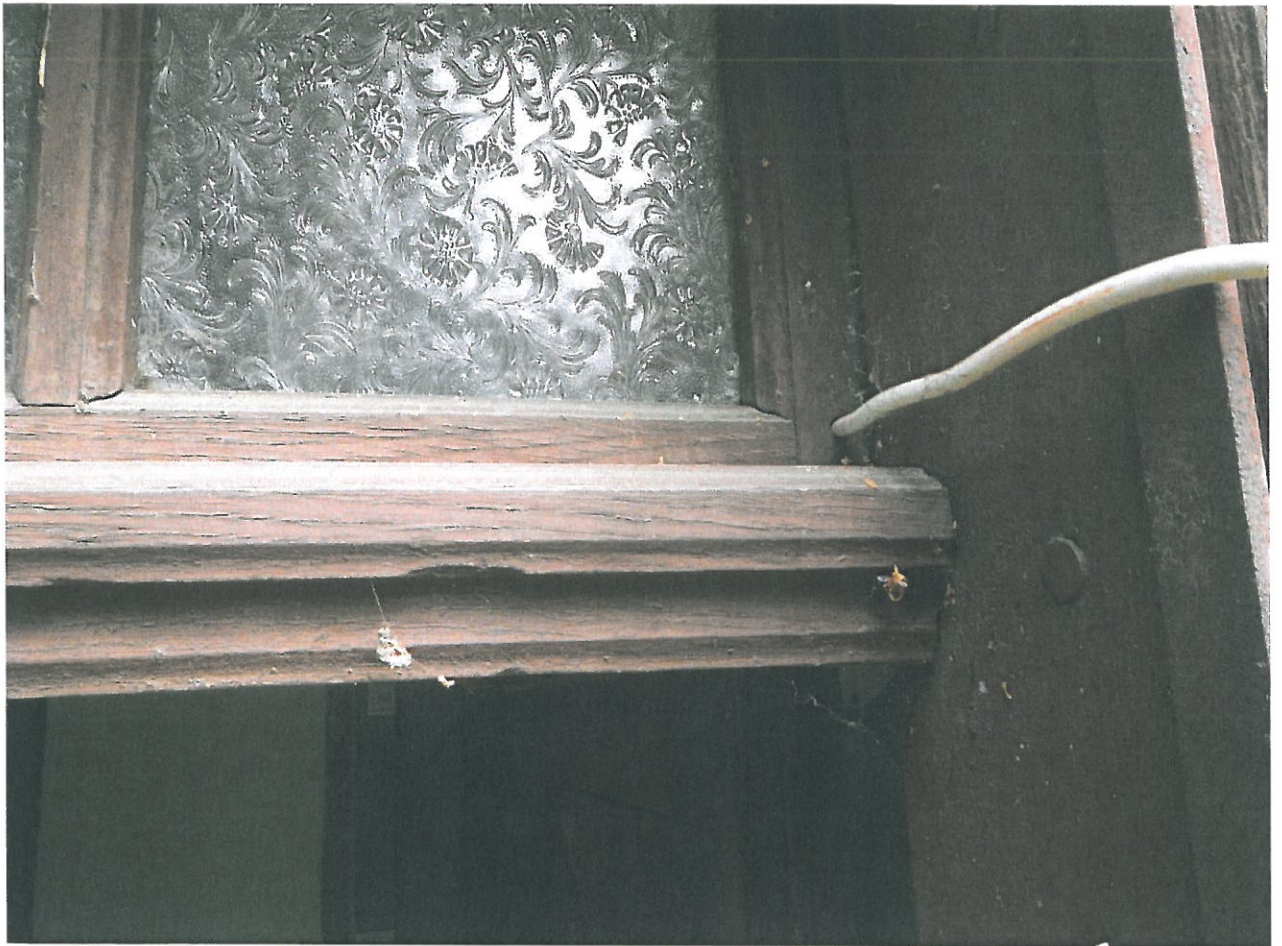
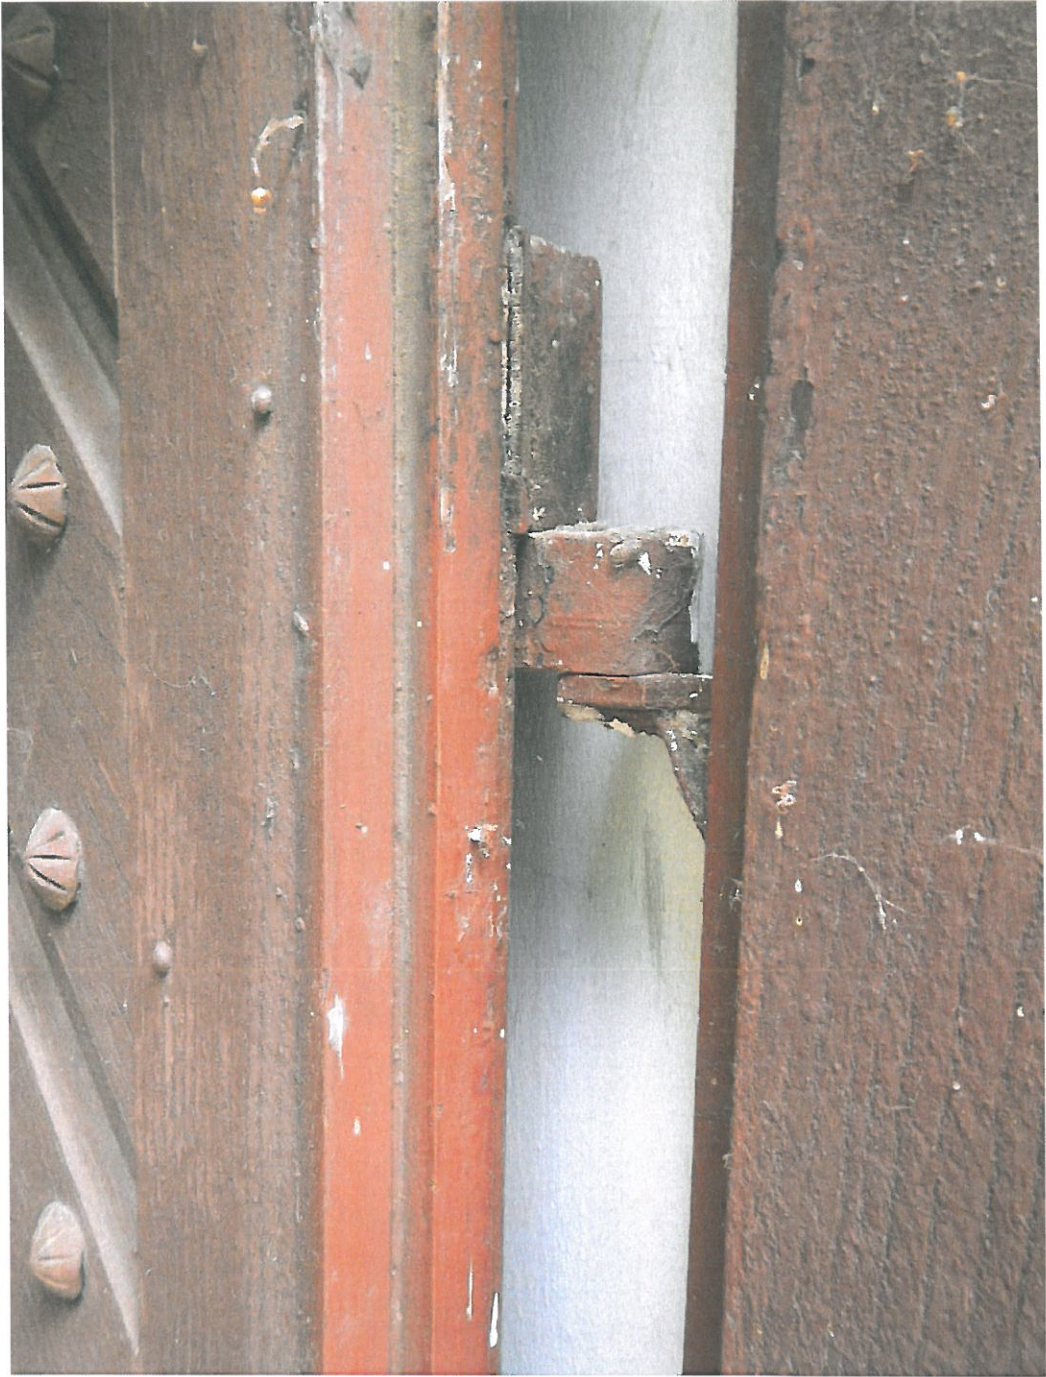
Drzwi boczne lewe z kratą

Drzwi dębowe dwuskrzydłowe, malowane farbą olejną, otwierane do środka płycinowe, składające się z części deskowania ustawionego w pionie (do wysokości 1/3 od ziemi) oraz powierzchni płyciny litej...( czteroczęściowej ) posiadającej na sobie wzór rozchodzący się od środkowego powiększającego się „caro” promieniście do góry i w dół oraz na boki. „Caro” frezowane jest w głąb płyciny frezem profilowym. Małe, środkowe caro widoczne jest w całości, dwa większe widoczne są tylko w części gdyż nie mieszczą się kompozycyjnie w polu skrzydła tworząc wzór jakby strzałek w dół i w górę. Na każdym ze skrzydeł drzwi powyżej deskowania, w części ze wzorem „caro” znajdują się drewniane ozdobne guzy po 48 sztuk na stronę fi:2.5mm. Ich kompozycja jest ułożona symetrycznie zarówno w pionie i w poziomie ( cztery w poziomie i dwanaście w pionie). Listwa przymykowa na drzwiach lewych otwieranych na lewo do środka. Powyżej naświetlacz cztero-kwaterowy, aktualnie oszklone szkłem zbrojonym. Szyld i klamka z lat 80-tych XX w. posiadający zamknięcie. Nadproże również dębowe. Pomiedzy naświetlaczem a połącją drzwi znajduje się belka profilowana, oddzielająca ruchome drzwi od naświetlacza, do której dochodzą szczelnie drzwi po zamknięciu. Całość kompozycji dokoła na ścianie zamyka wieloprofilowa listwa, która dochodzi do progu na przyziemiu. W miejscach gdzie istnieje cokół muru listwa ta jest przykryta tynkiem. Od strony wewnętrznej drzwi są gładkie, posiadają profilowane listwy wzmacniające w części dolnej i górnej. Zaraz pod listwami znajdują się metalowe, kowalskie zawiasy pasowe montowane na pięciu śrubach z nakrętkami. Zawiasy montowane w mur. Nowoczesny rygiel okrągły zarówno na dole jak i na górze montowany na drzwiach lewych otwieranych do środka. Całość zabezpieczona współczesną kratą z płaskownika oraz kątownika 30 x 5mm i pręta pełnego fi:18 mm osadzone na zawiasach montowanych na stronie lewej, otwierana na lewo.

Wysokość drzwi 197cm bez naświetlacza, szerokość 130 cm z ramką okalającą całość.

Naświetlacz szerokość 130 cm, wysokość 31cm, czteropolowy.

225 wys. x 103 szer. z podziałem na kwatery

Rama z kątownika, a w niej siedem prętów okrągłych w podziale poziomym płaskownikiem patrząc od dołu w odległościach: 1 - 45.5cm, 2- 45.5cm, 3 – 49cm, 4 – 45cm, 5 – 40cm. Pręty od góry nie zamknięte kątownikiem. Całość spawana wydaje się być dodatkiem wtórnym wykonanym w celu zabezpieczenia antywłamaniowego.
