Nazwa zadania: Remont komina kotłowni w SPWSzP w Radecznicy.

OPIS PRZEDMIOTU ZAMÓWIENIA

Przedmiotem opracowania jest komin ceglany o wysokości 60 m. Komin jest częścią kotłowni Samodzielnego Publicznego Wojewódzkiego Szpitala Psychiatrycznego w Radecznicy, ul. Klasztorna 2. Komin stanowi emitor spalin kotłowni.

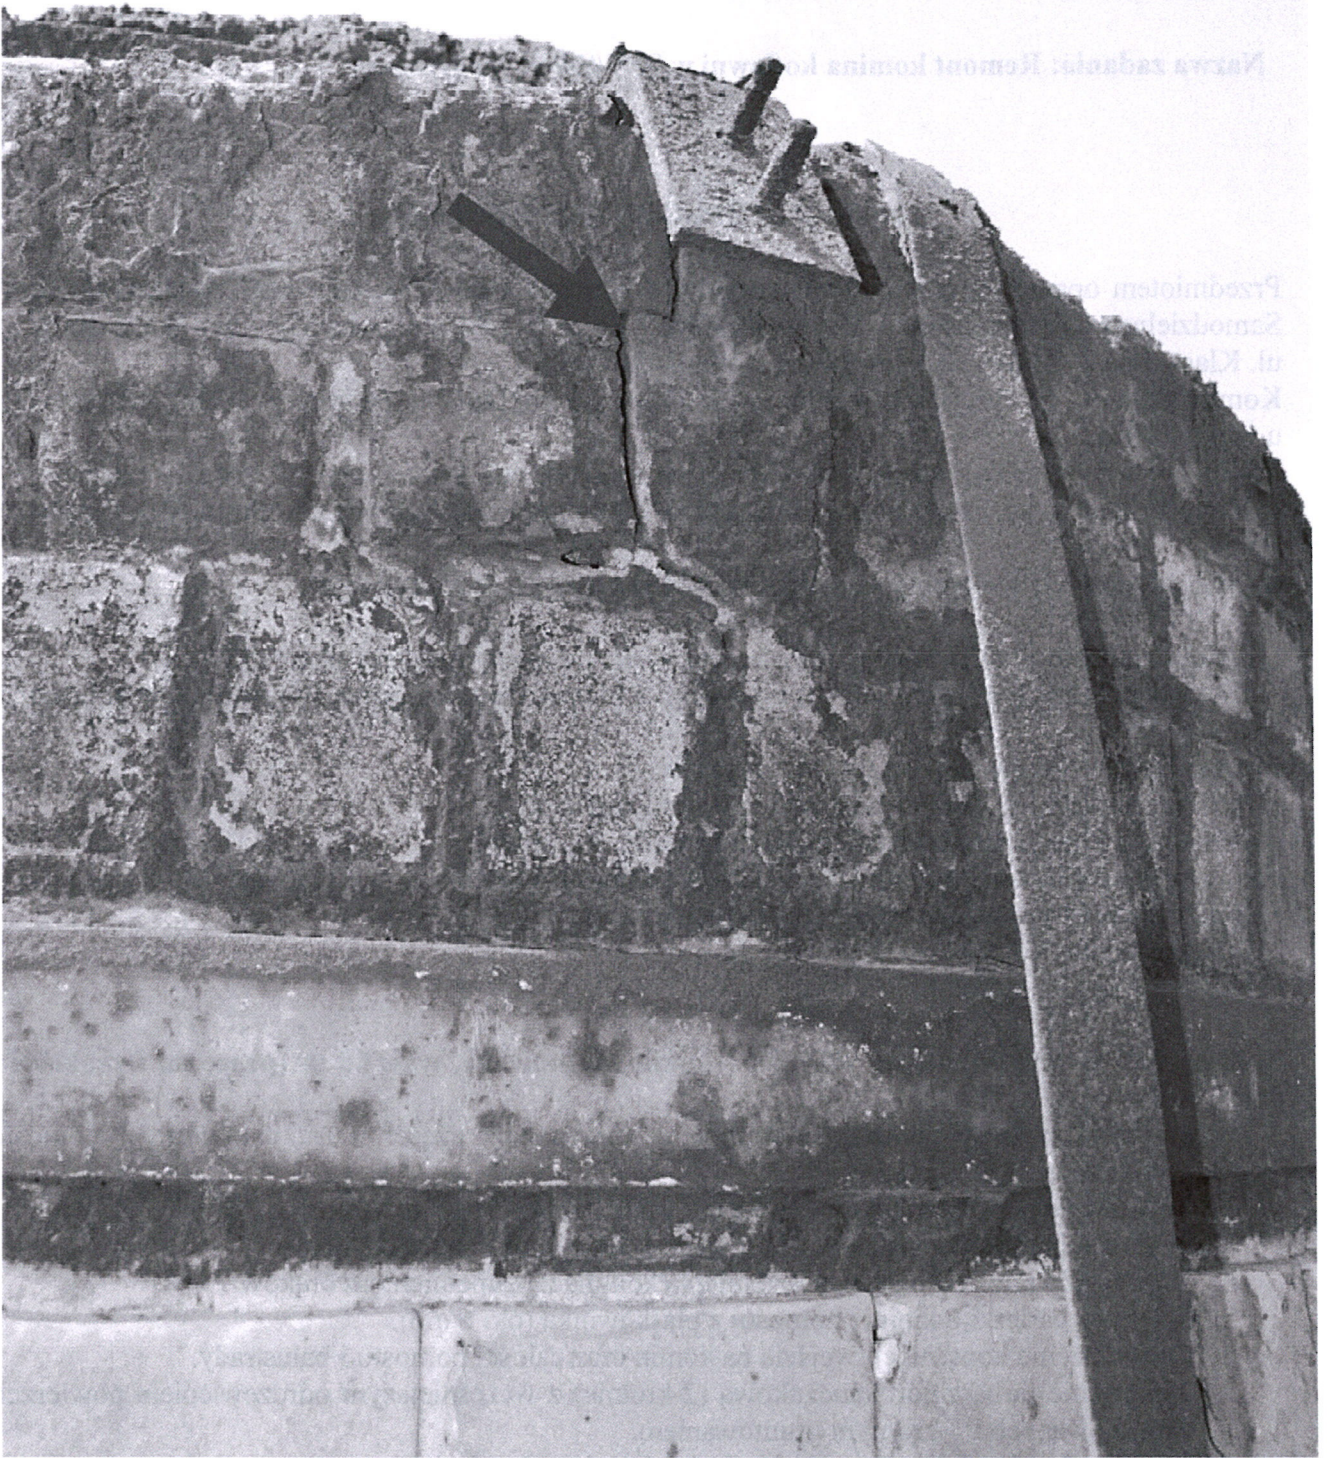
Fot. 1

- Głowica komina na odcinku $\sim 0,3$ m od wylotu z pionowym pęknięciem i luźnymi ceglami (fot. 1)
- Skorodowane obejmy przy wylocie komina (fot. 2)
- Duże nagromadzenie osadów przy wylocie komina (fot. 2)
- Skorodowany podest na poziomie 57,8 m np.t. (fot. 3), (fot. 4)
- Korozja elementów obarierowania podestu na poziomie 57,8 m np.t. (fot. 3), (fot. 4)
- Korozja stalowych obejm komina i napinaczy (fot. 5)
- Korozja drabiny (fot. 6), (fot. 7)
- Zerwane uziemienie (fot. 8)

1. Naprawa pęknięć na czapce komina z impregnacją części muru nad górnym pomostem środkiem hydrofobizującym.
2. Wykonanie czyszczenia głowicy wylotowej z komina.
3. Wykonanie opaski z płaskownika kwasoodpornego na czapie komina.
4. Wykonanie nowych połączeń uziemienia komina z uzupełnieniem braków.
5. Naprawa barierek odbojnic pomostu z płaskownika (ok. 6 mb).
6. Oczyszczenie konstrukcji wejścia na komin oraz całości pomostu i balustrady.
7. Malowanie farbą chlorokauczkową (2-krotnie) z wcześniejszym odrdzewieniem powierzchni skorodowanych i 1-krotnym gruntowaniem.
8. Malowanie opasek komina na wysokości dwóch podestów.
9. Malowanie drabiny i osłon zabezpieczających wejścia na komin (dł. 60 m).
